INFORME DE HITO DE CONTROL
N° 001-2025-OCI/0264-SCC

EJECUCIÓN DE LA OBRA “MEJORAMIENTO REDES DE
AGUA PARA CONSUMO HUMANO Y ALCANTARILLADO
SANITARIO DE LA URBANIZACIÓN PRIMAVERA, DISTRITO
DE TRUJILLO, PROVINCIA DE TRUJILLO, DEPARTAMENTO
DE LA LIBERTAD, CUI N° 2115955”

HITO DE CONTROL N° 10: EJECUCIÓN DE OBRA –
OCTAVA VISITA

PERÍODO DE EVALUACIÓN DEL HITO DE CONTROL:
DEL 17 DE ENERO AL 23 DE ENERO DE 2025

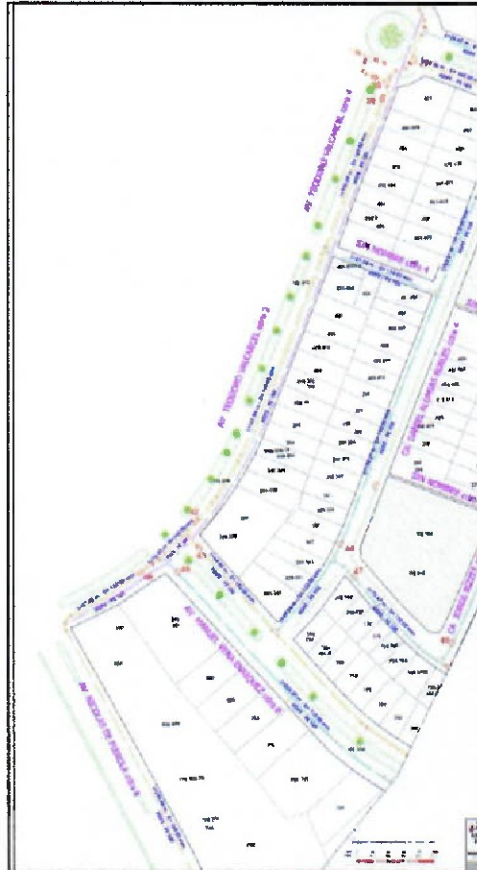
Imagen n.º 2

Zona por intervenir - Adicional de obra n.º 1

Fuente: Plano CT-02 "CAMBIO DE TRAZO RED DE AGUA AV TEODORO VALCARCEL - ADICIONAL DE OBRA N°01"

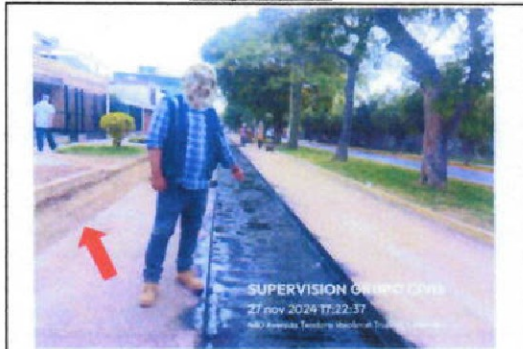
Imagen n.º 15

Cabe señalar que, en la visita de inspección de 23 de enero de 2025, se dejó constancia que de los trabajos referentes a la red de agua potable en la avenida Teodoro Valcárcel, queda pendiente la reposición del pavimento flexible; ahora bien, en el panel fotográfico del informe de valorización de obra n.º 9 correspondiente al mes de noviembre de 2024, emitido por la supervisión, se evidenció que en la avenida Teodoro Valcárcel ya se habría ejecuta la partida

de corte y demolición de pavimento existente; así como, el relleno de la zanja para su próxima reposición del pavimento flexible, como se muestra a continuación:

Foto N°05 Se aprecia la realización de la imprimación en la calle Teodoro Valcárcel.

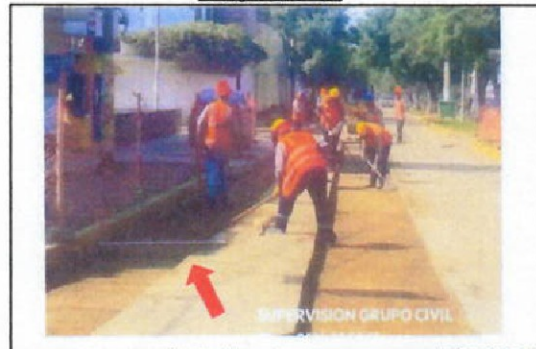
Imagen n.º 16

Foto N°06 se aprecia la realización del berrido y limpieza para realizar la imprimación en la Av. Teodoro Valcárcel.

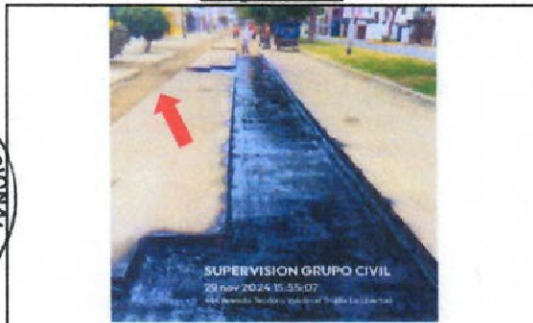
Imagen n.º 17

Foto N°07 otra foto en donde se aprecia la realización de la imprimación en la Av. Teodoro Valcárcel.

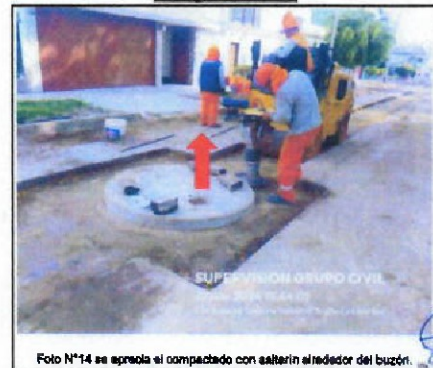
Imagen n.º 18

Foto N°14 se aprecia el compactado con salterín alrededor del buzón.

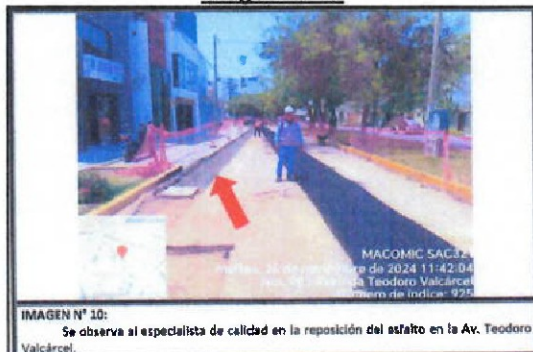
Imagen n.º 19

IMAGEN N° 10: Se observa al especialista de calidad en la reposición del asfalto en la Av. Teodoro Valcárcel.

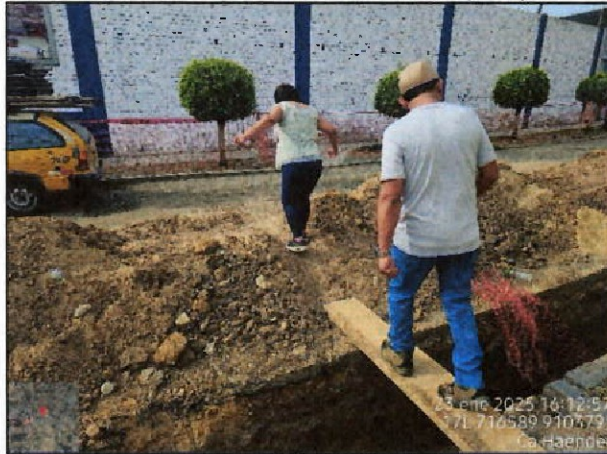
Imagen n.º 40

En la calle Haendel se colocó una tabla como pase peatonal

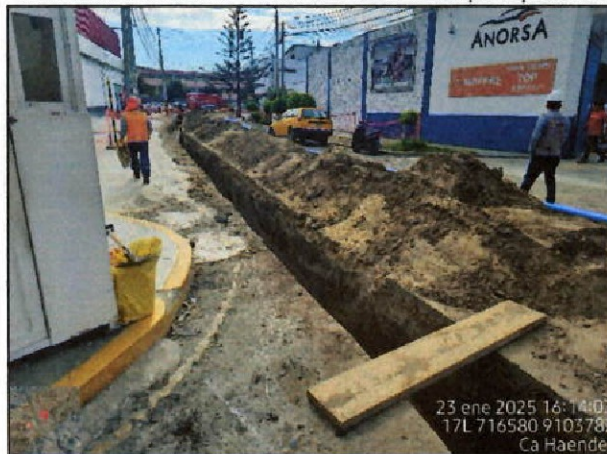
Imagen n.º 41

En la calle Haendel se colocó una tabla como pase peatonal

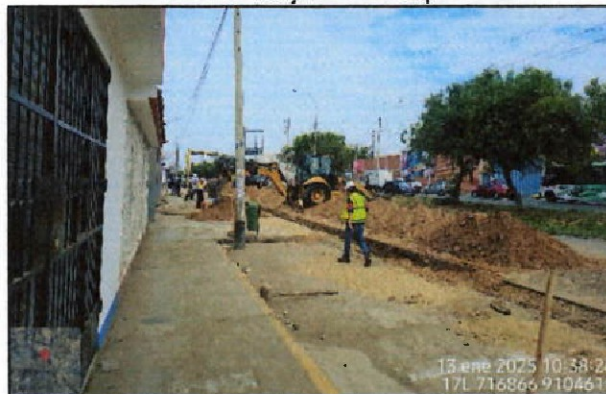
Imagen n.º 43

En la Zona de trabajo no se evidencia cinta de seguridad que limita la excavación de zanja avenida Túpac Amaru

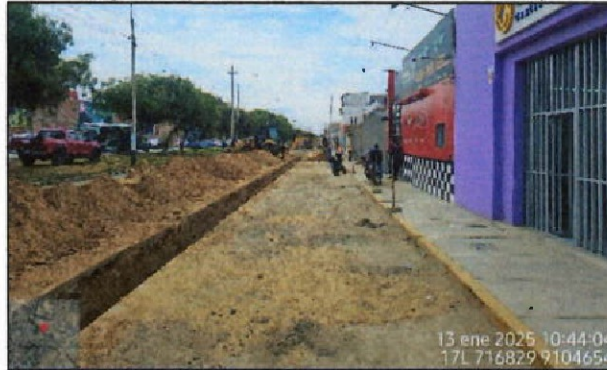
Imagen n.º 44

Otro tramo de la avenida Tupac Amaru en la cual no se observa cinta de seguridad para limitar las excavaciones de zanjas.

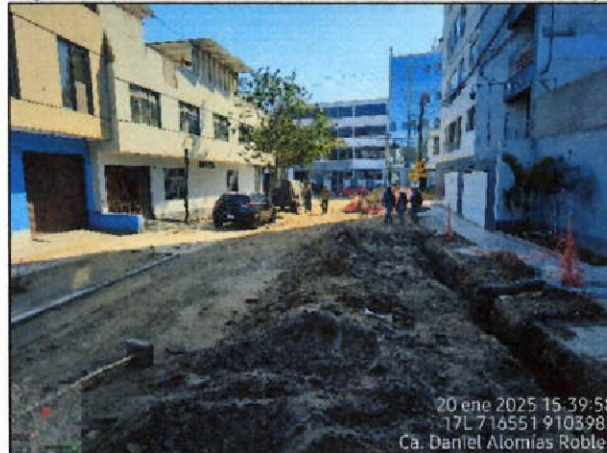
Imagen n.º 45

En la calle Daniel Alomías Robles se observa la presencia parcial de cinta de seguridad, la cual no limita adecuadamente la zona de trabajo.

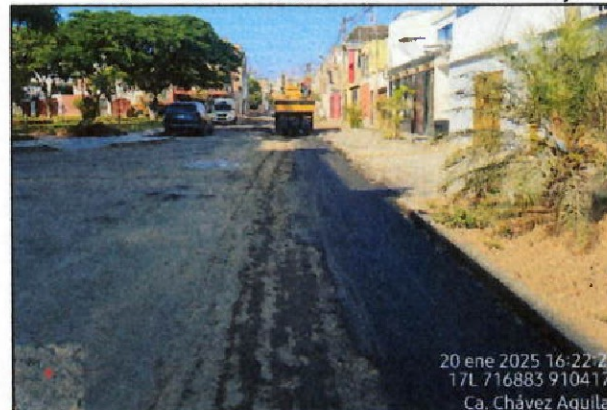
Imagen n.º 46

En la Calle Chávez Aguilar, se evidencia la cinta de seguridad de manera parcial la cual no limita adecuadamente la zona de trabajo

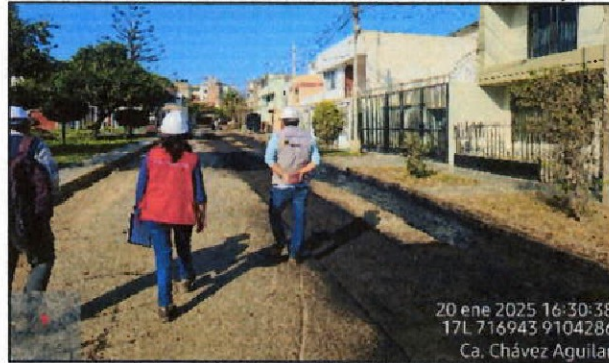
Imagen n.º 47

En la Calle Chávez Aguilar, se evidencia la cinta de seguridad de manera parcial la cual no limita adecuadamente la zona de trabajo

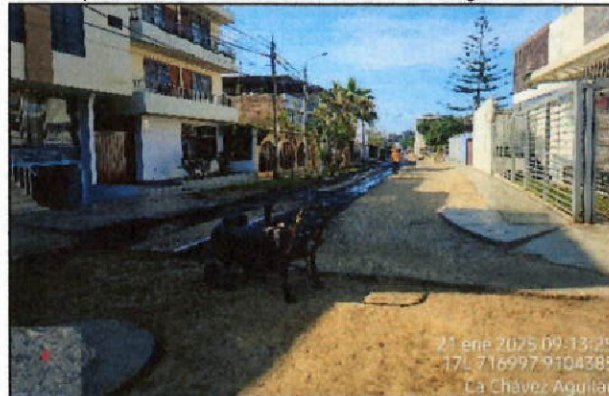
Imagen n.º 48

En la calle Chávez Aguilar se están realizando trabajos de imprimación para pavimento. No se evidencia cinta de seguridad.

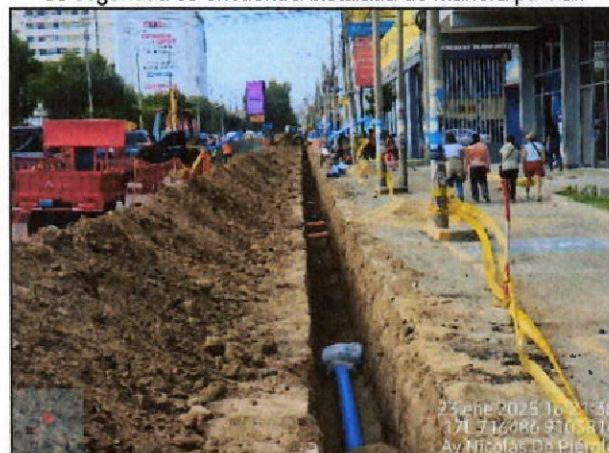
Imagen n.º 49

En la avenida Nicolás de Piérola, a pesar del alto tránsito peatonal, la malla de seguridad se encuentra instalada de manera parcial.

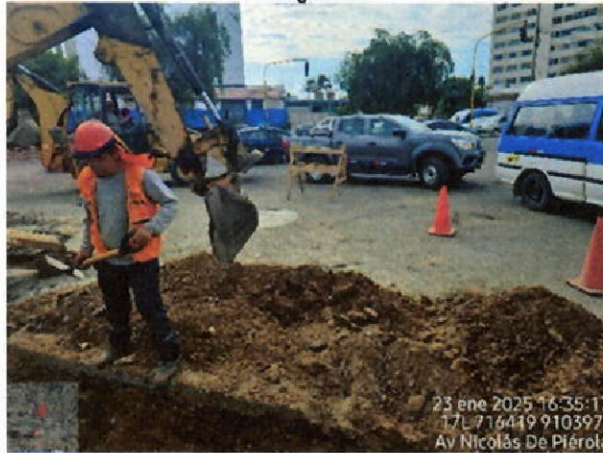
Imagen n.º 50

En la avenida Nicolás de Piérola, en la intersección con la avenida Teodoro Valcárcel, se están ejecutando trabajos con maquinaria pesada y no se ha limitado adecuadamente la zona con la malla de seguridad.

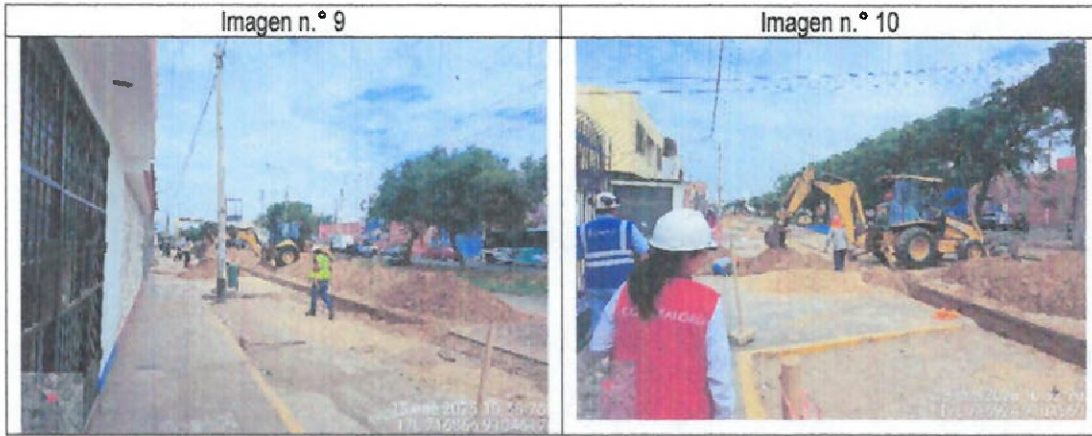
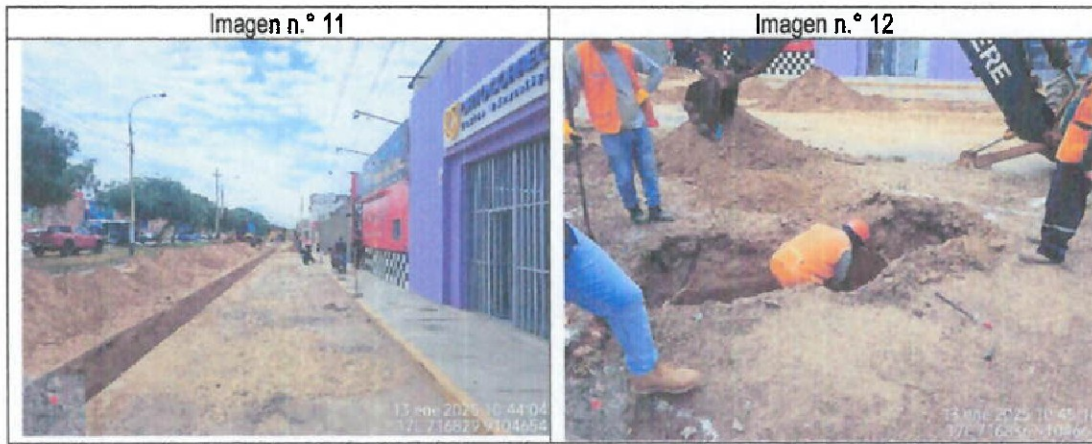
3. En la calle Shumann se evidenció eliminación de material excedente, asimismo, se evidenció pavimento repuesto de las redes de agua potable y alcantarillado, en la zona se encontró un minicargador y un volquete.

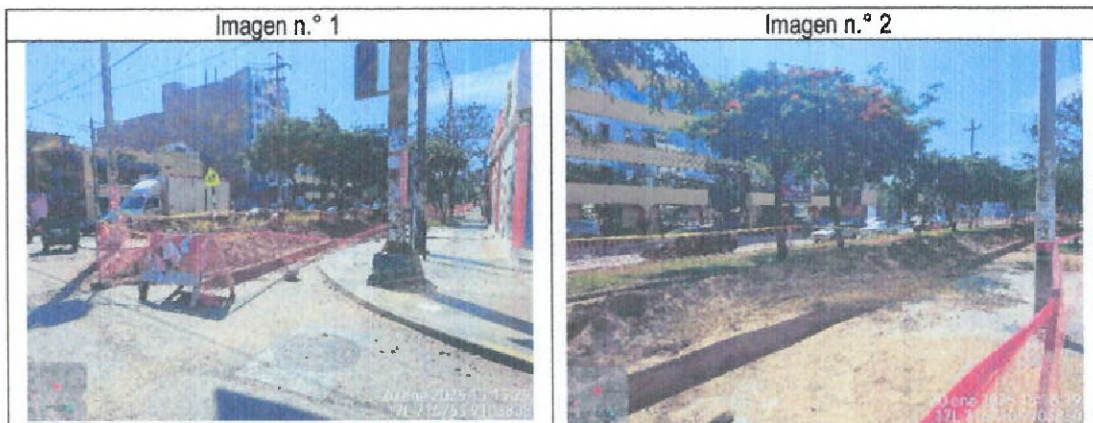
1. Siendo las 15:10 horas, se inicia la visita de inspección con presencia del residente y supervisor, en la avenida Manuel Vera Enriquez, en donde se evidencia proceso de relleno con material propio zarandeado con un personal obrero.

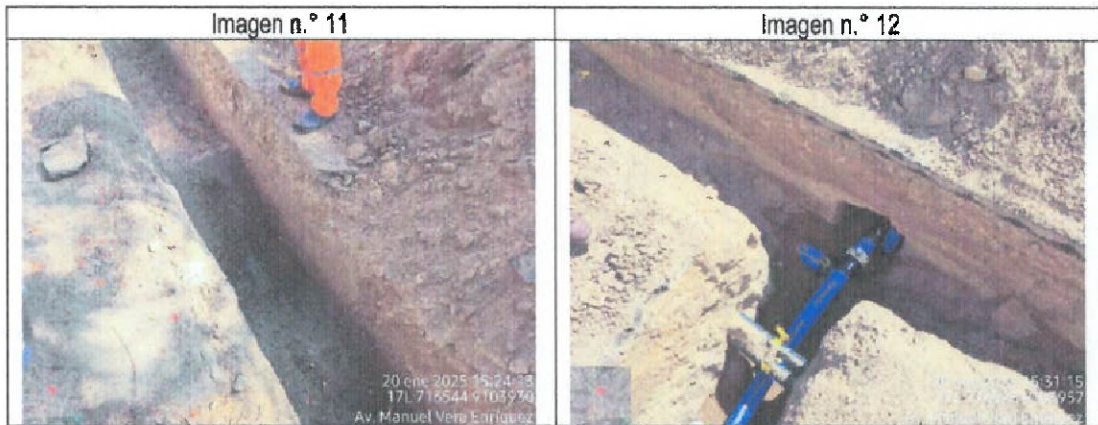
2. Ahora bien, en la calle Daniel Alomías Robles, se realiza la prueba hidráulica en la red de agua potable; además, en la zona se evidenció malla y cinta de seguridad de manera parcial; así como, puente peatonal de madera.

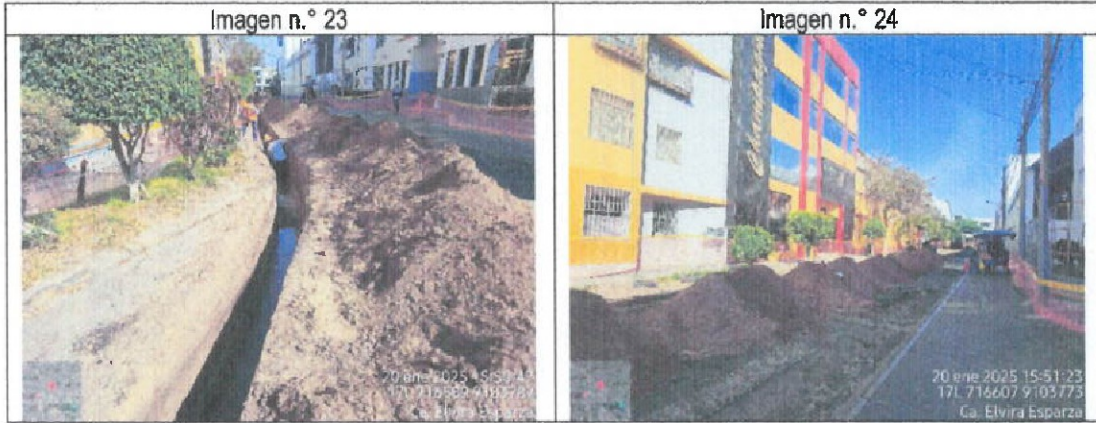
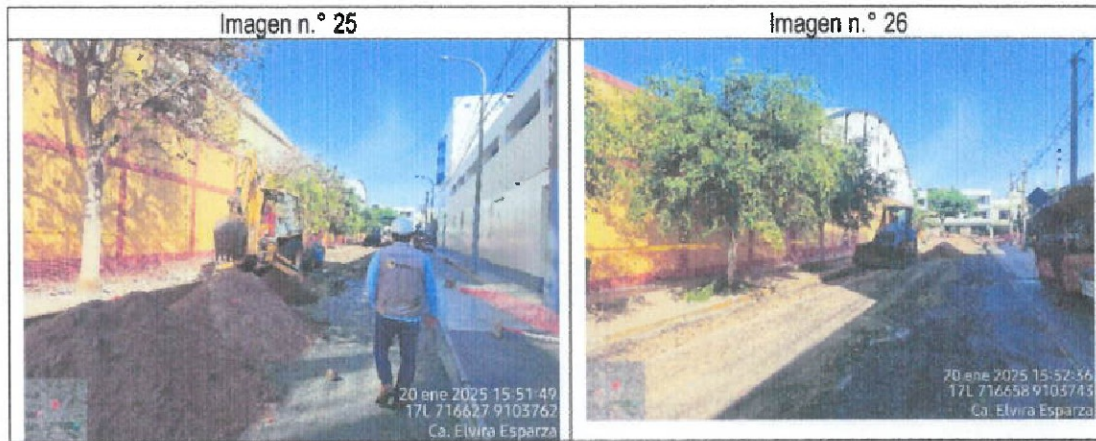
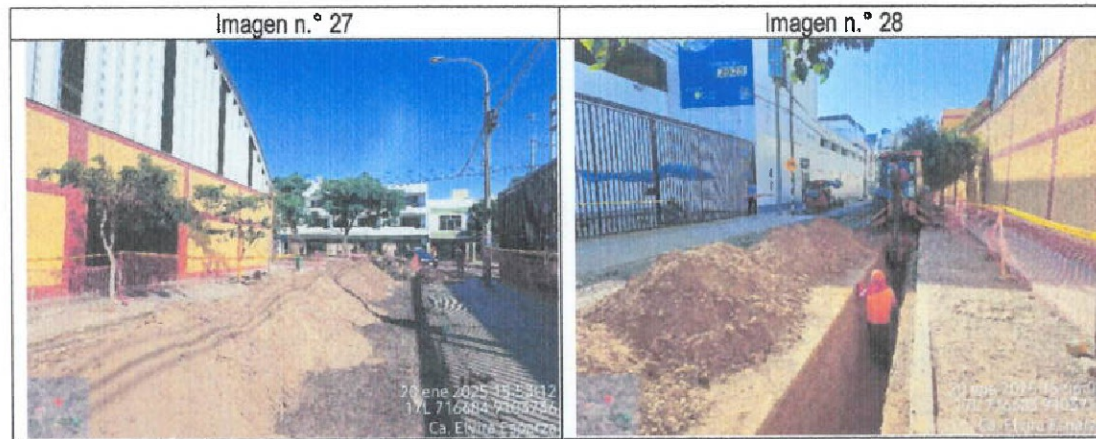
4. En la calle Elvira Esparza se evidenció el proceso de excavación de zanja de la red de agua potable con dos retroexcavadoras y personal obrero; asimismo, la zanja se encuentra se evidenció malla y cinta de seguridad.

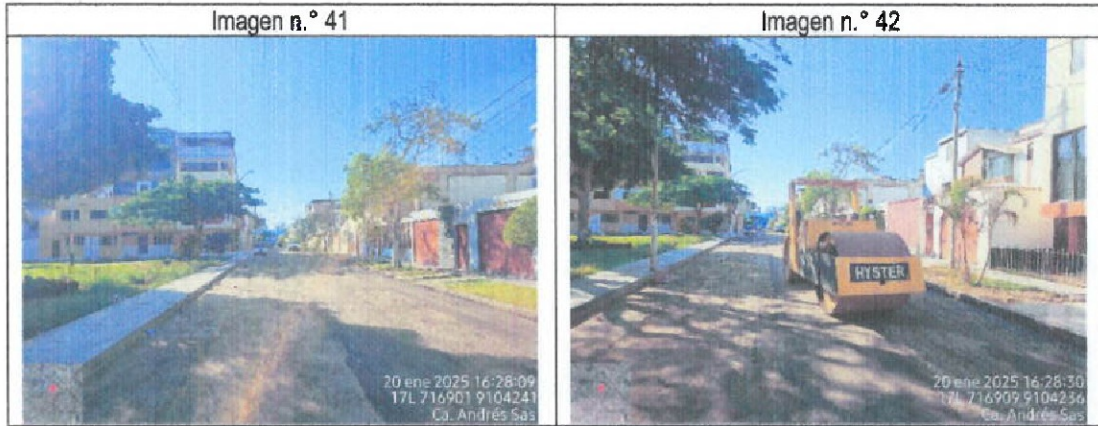
6. En la calle Andrés Sas, se evidenció que ya se ha realizado la reposición de pavimento flexible.

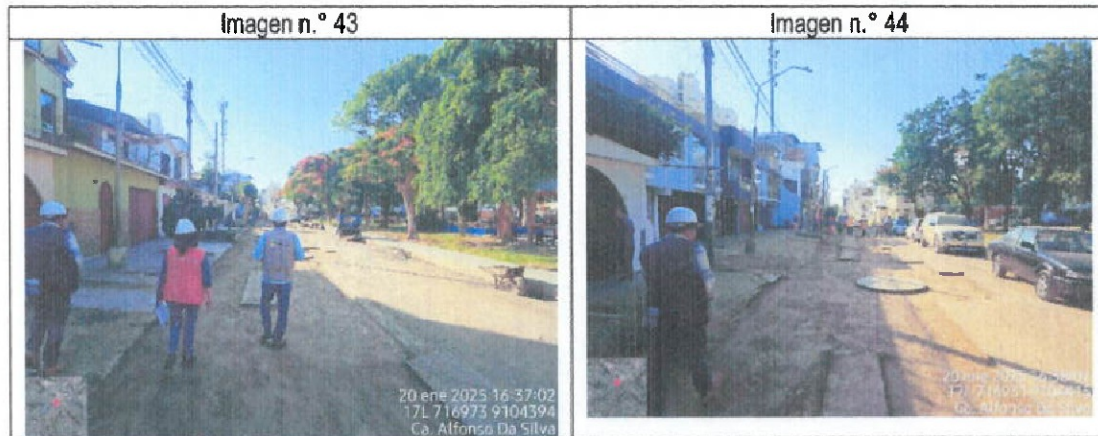
7. En la calle Alfonso Da Silva se evidenció personal obrero realizando la limpieza en la zona próxima a realizar la reposición de pavimento flexible.

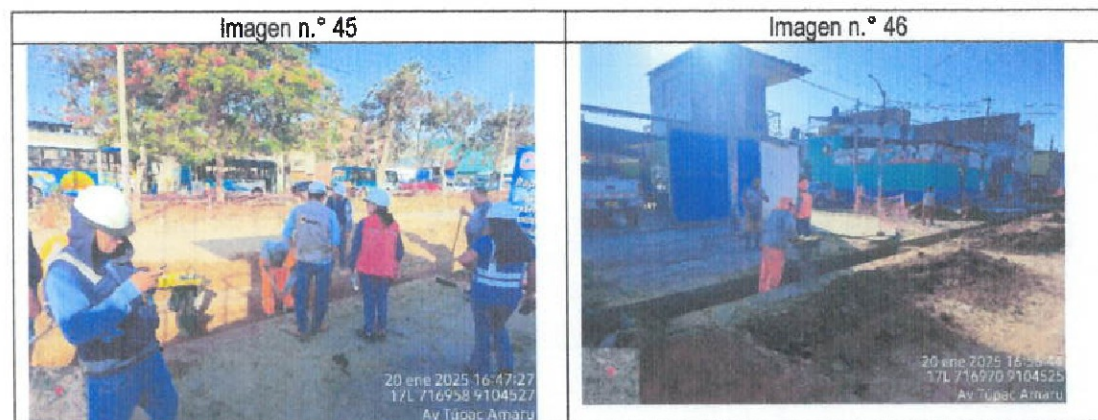
8. Finalmente, en la avenida Túpac Amaru, se evidenció a personal obrero realizando la compactación del relleno con material propio con un apisonador manual tipo canguro; además, se encontró a personal obrero realizando el proceso de electrofusión de conexiones domiciliarias de la red de agua potable; asimismo, se evidenció cinta y malla de seguridad en la zona de trabajo.

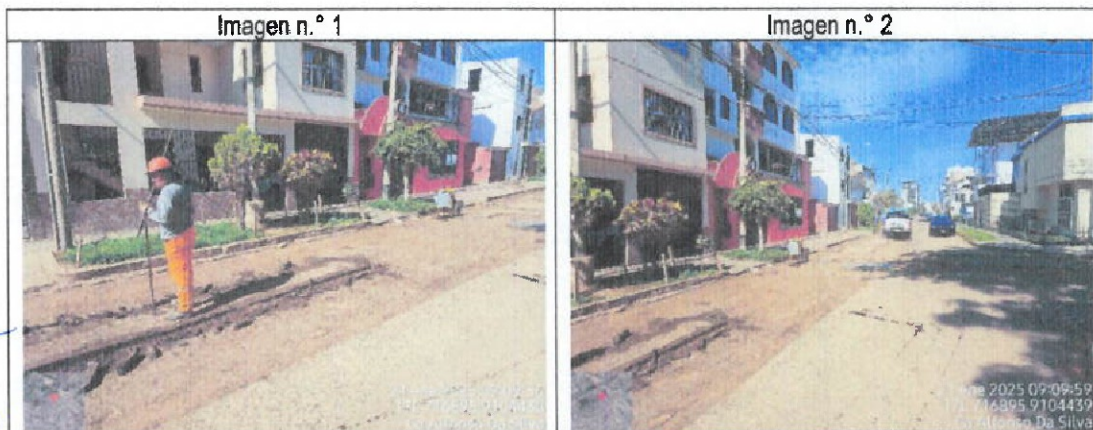
1. Siendo las 09:00 horas, se inicia la visita de inspección con presencia del residente y supervisor, en la calle Alfonso Da Silva, en donde se evidencia personal obrero realizando el perfilado del pavimento existente para la próxima reposición de pavimento flexible; además, se encontró personal obrero realizando limpieza manual y compactación de la base granular con un apisonador manual tipo canguro, previo trabajo de reposición.

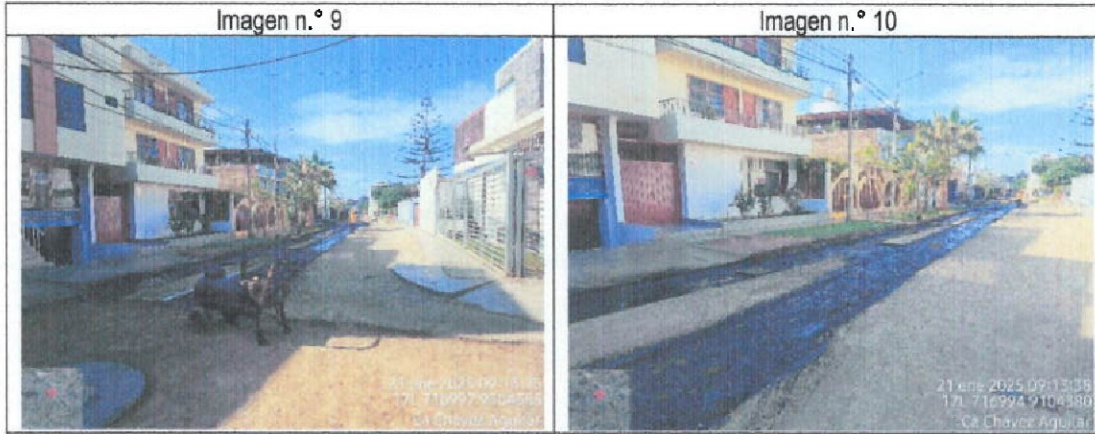
En la intersección de la calle Chávez Aguilar con Villalobos, aproximadamente a las 11:30 h se realizó el acopio del asfalto en caliente, del cual se tomó la temperatura a las 11:32 h obteniendo 134,5 °C; además, en la zona se evidenció malla y cinta de seguridad de manera parcial.

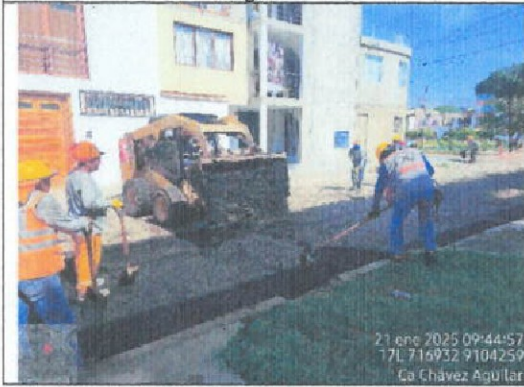
Imagen n.º 23

21 ene 2025 09:44:57
17L 716932 9104259
Ca Chávez Aguilar

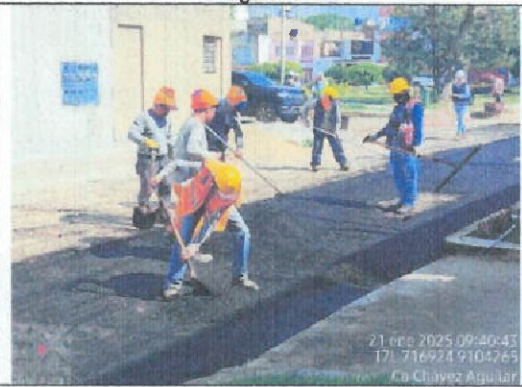
Imagen n.º 24

21 ene 2025 09:40:43
17L 716924 9104265
Ca Chávez Aguilar

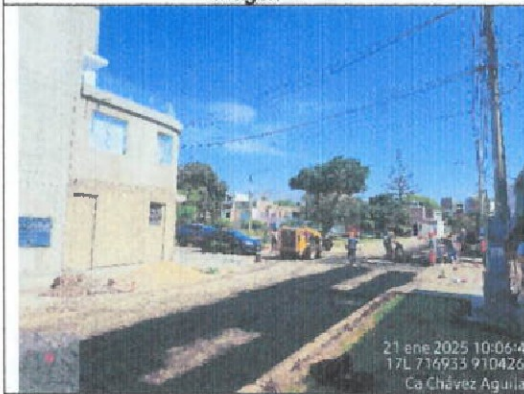
Imagen n.º 25

21 ene 2025 10:06:41
17L 716935 9104268
Ca Chávez Aguilar

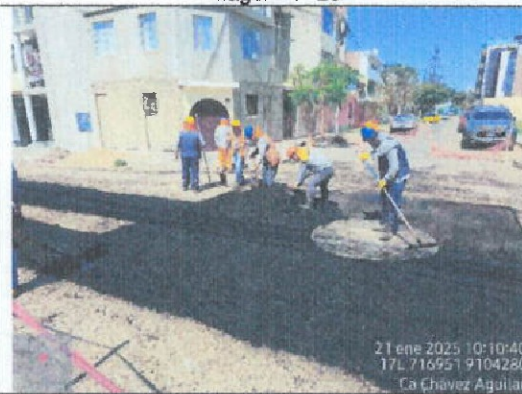
Imagen n.º 26

21 ene 2025 10:10:40
17L 716951 9104280
Ca Chávez Aguilar

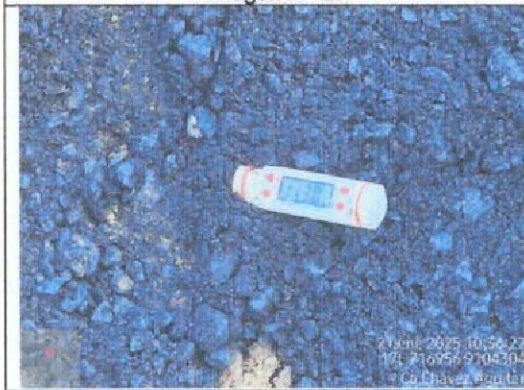
Imagen n.º 27

21 ene 2025 10:32:27
17L 716956 9104304
Ca Chávez Aguilar

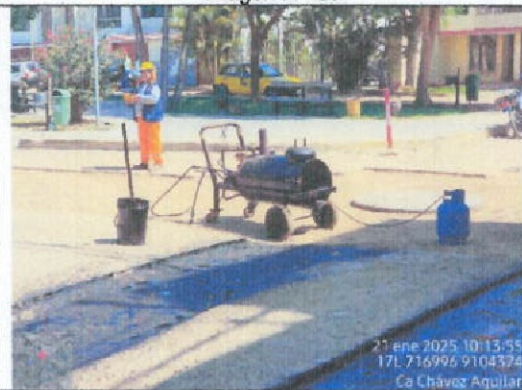
Imagen n.º 28

21 ene 2025 10:13:55
17L 716994 9104374
Ca Chávez Aguilar

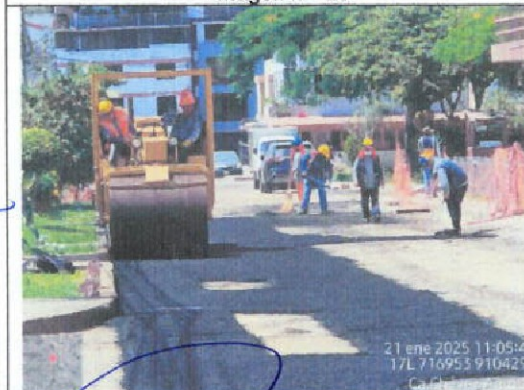
Imagen n.º 29

21 ene 2025 11:05:49
17L 716953 9104297
Ca Chávez Aguilar

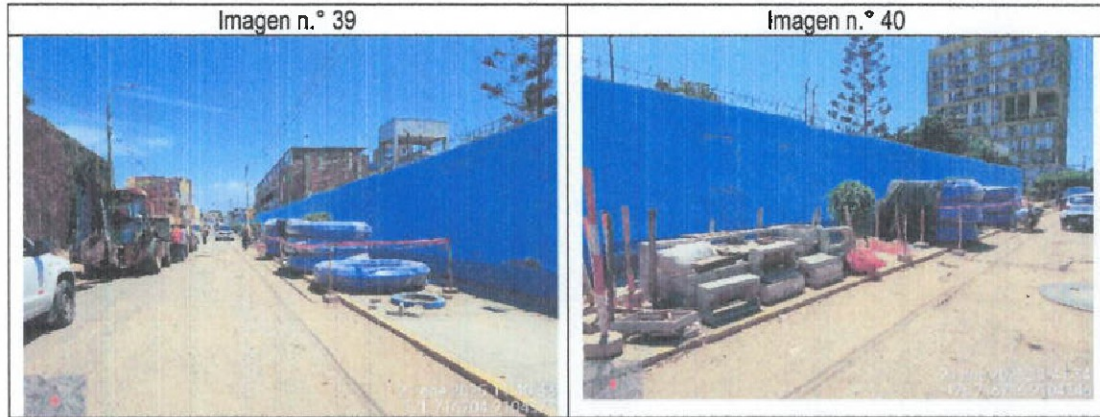
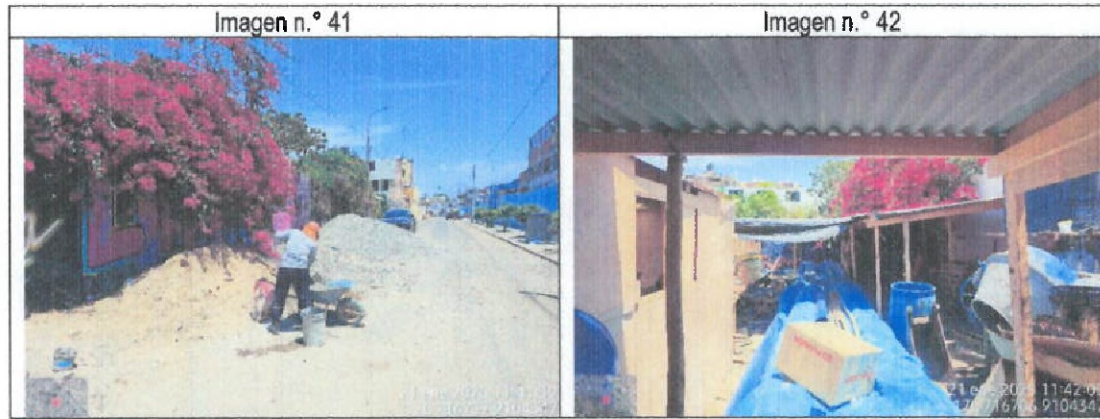
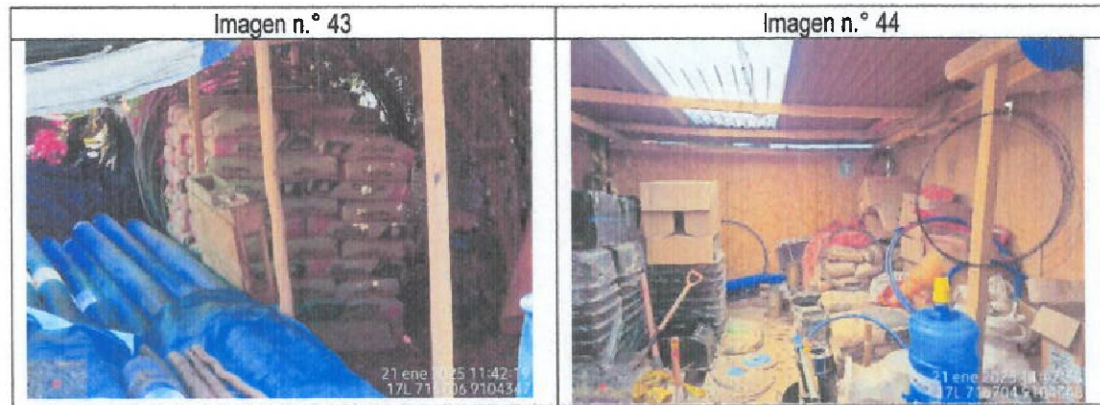
3. En el almacén de obra ubicado en la calle Daniel Alomías Robles, se evidenció materiales en el exterior, como cajas de desagüe, tuberías HDPE y agregados

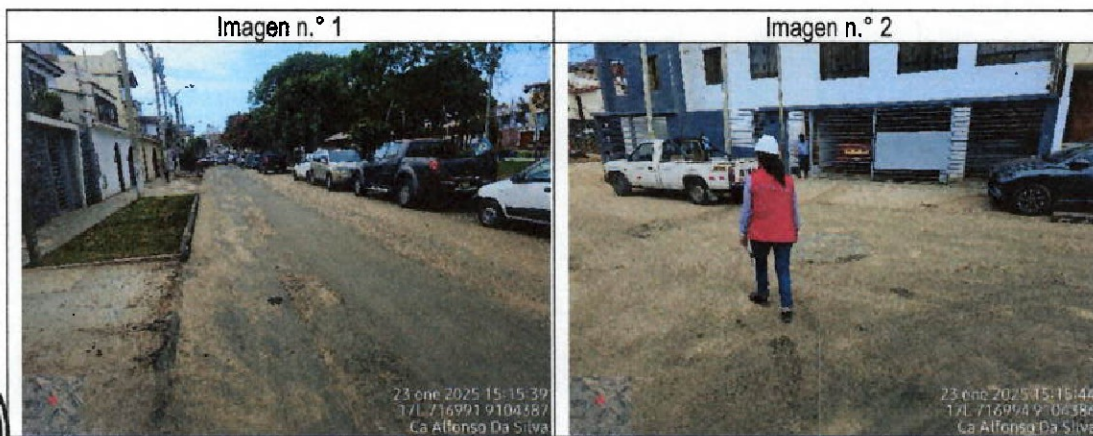
1. Siendo las 15:10 horas, se inicia la visita de inspección con presencia del residente y supervisor, en la calle Alfonso Da Silva, se evidenció la reposición del pavimento flexible.

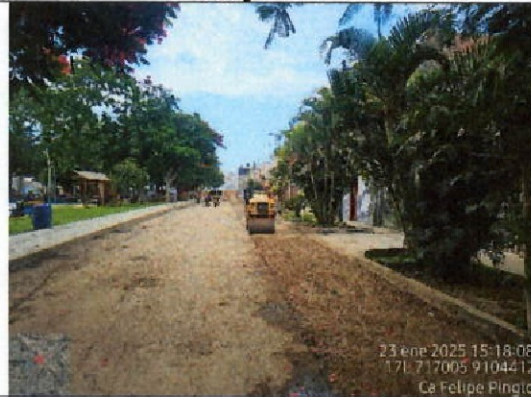
Imagen n.º 3

tomó medidas del ancho a reponer en el tramo entre los buzones Bz-15 y Bz-22 correspondientes a las redes de agua potable y alcantarillado, obteniendo una medida de 2,00 m; de igual manera, se tomó medidas del ancho del pavimento a reponer correspondiente a la red de agua potable contiguo al tramo de los buzones Bz-15 y Bz-14, obteniéndose medida de 1,00 m y correspondiente a la red de alcantarillado, de 1,20 m, en la zona se encontró una plancha compactadora, un rodillo tándem y un minicargador. Además, se realiza la prueba hidráulica en la red de agua potable; además, en la zona se evidenció malla y cinta de seguridad de manera parcial; así como, puente peatonal de madera. En el tramo próximo a la avenida América Norte, se encontró a personal obrero realizando trabajos de escarificado para la próxima compactación para la reposición del pavimento existente, en la zona se encontró una retroexcavadora.

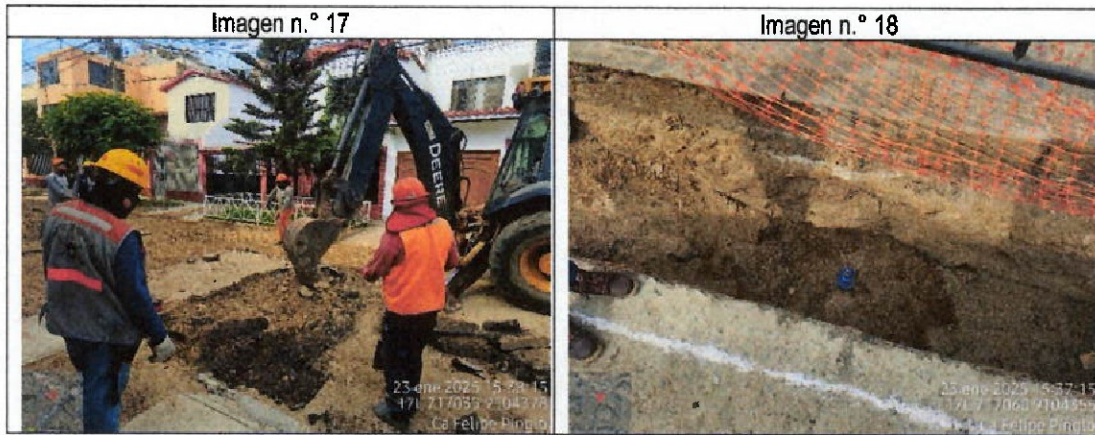
3. En la calle Paderevski, se evidenció la imprimación realizada para la reposición del pavimento flexible, se tomó medidas del ancho del tramo a reponer obtenida medida mínima de 1,00 m correspondiente a la red de agua potable y 1,20 m de la red de alcantarillado.

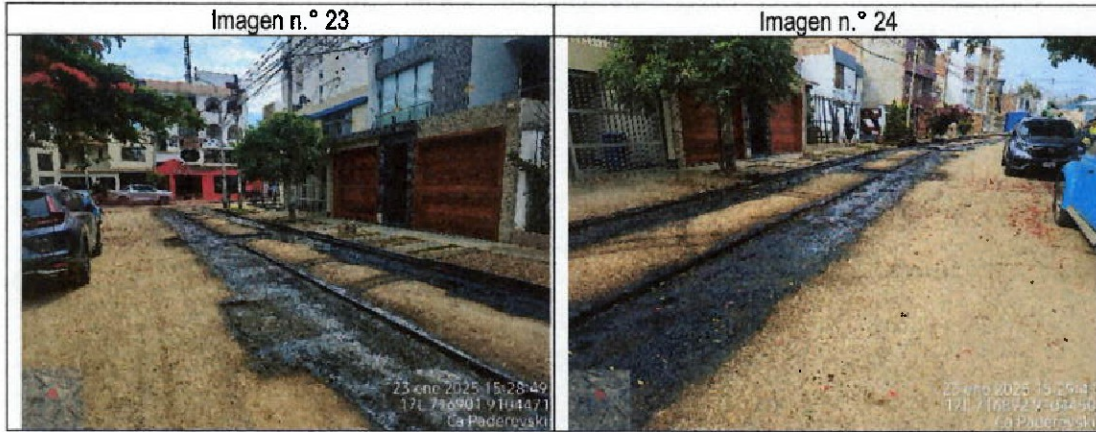
4. En la avenida Manuel Vera Enríquez se evidenció el proceso de compactación con un apisonador manual tipo canguro, de la base del pavimento a reponer; asimismo en la zona se encontró un cargador frontal; posteriormente, en dirección a la avenida América Norte, se evidenció personal obrero realizando el relleno de la zanja con material propio zarandeado; así como, realizando la excavación para las conexiones domiciliarias de agua potable; asimismo, la zanja se encuentra se evidenció malla y cinta de seguridad.

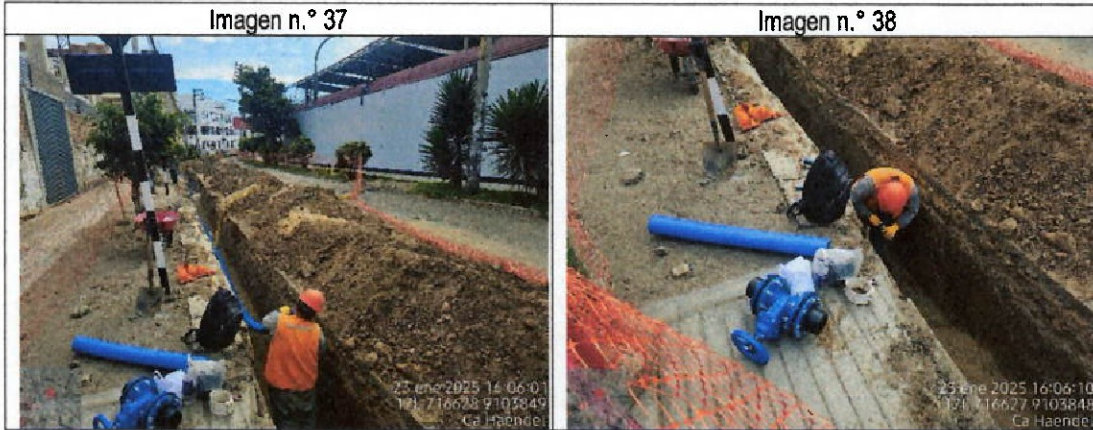
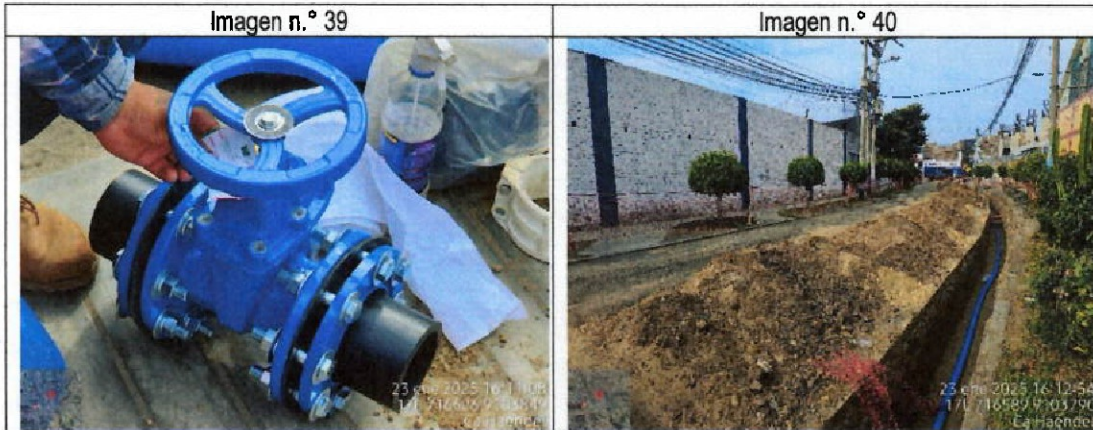
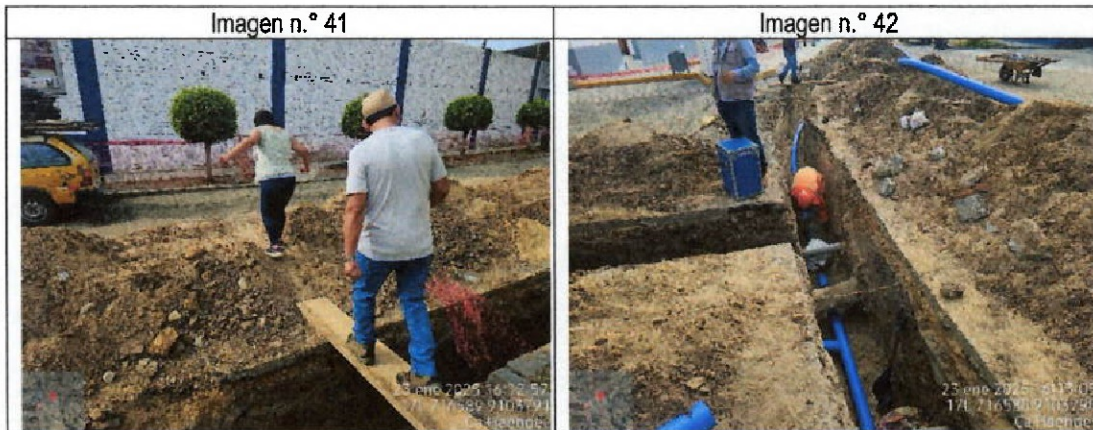
5. Ahora bien, en la calle Haendel, se evidencia personal obrero realizando el tendido de tuberías HDPE y la instalación de una válvula de control contiguo a la avenida Manuel Vera Enríquez; además, se tomó la medida del ancho de la zanja de la red a agua potable, obteniendo 0,80 m; cabe agregar que en la zona se encontró cinta y malla de seguridad.

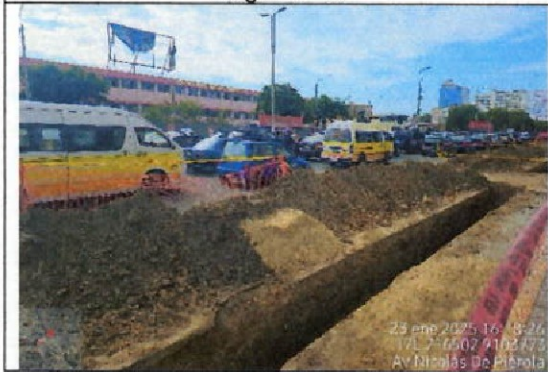
Imagen n.º 49

6. En la avenida Nicolás de Piérola, se evidenció el proceso de tendido de tubería HDPE; además, contiguo a la avenida Teodoro Valcárcel, se encontró una retroexcavadora y un personal obrero realizando excavación de la zanja para la red de agua potable, cabe agregar que en la zona se encontró cinta y malla de seguridad de manera parcial.

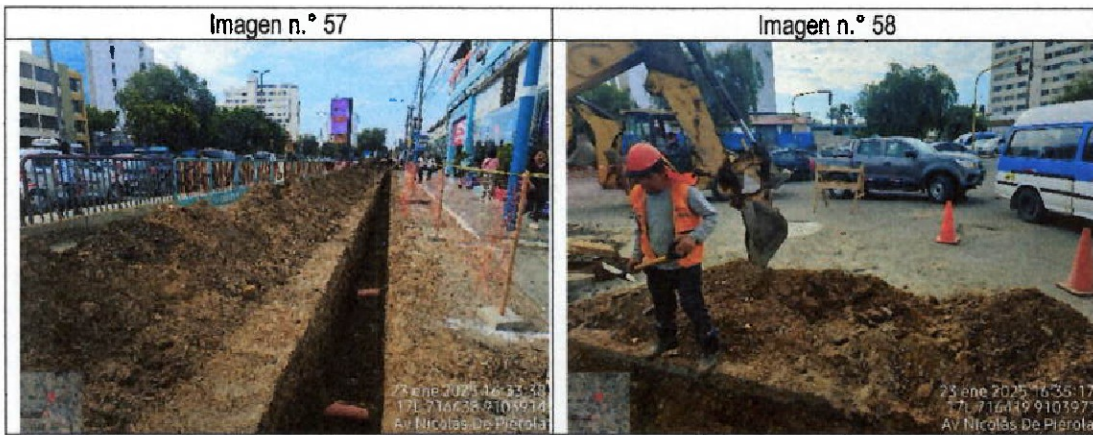
7. En la calle Elvira Esparza, se evidenció el proceso de instalación de tubería HDPE para le red de agua potable, en donde se encontró una válvula de control, cabe agregar que en la zona se encontró cinta y malla de seguridad.

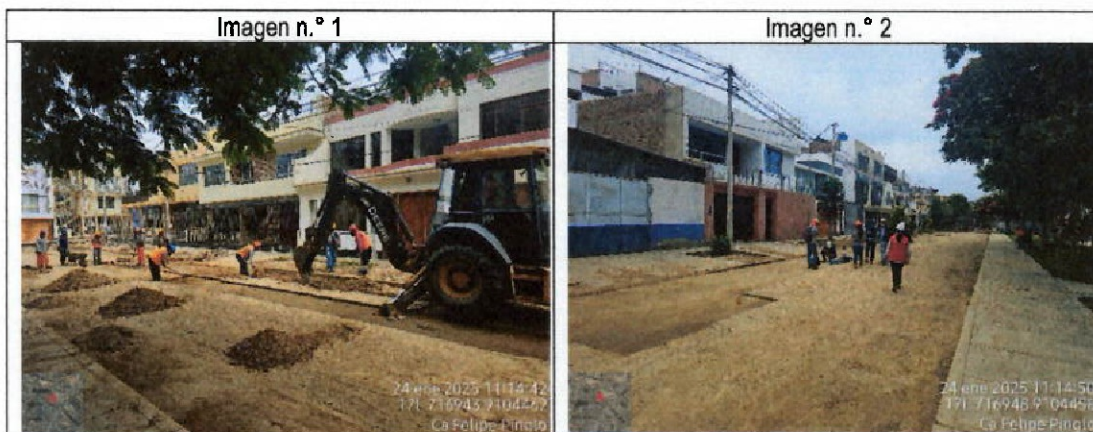
1. Siendo las 11:00 horas, se inicia la visita de inspección con presencia del residente y supervisor, en la calle Felipe Pinglo, se encontró personal obrero realizando el escarificado de la base granular del pavimento flexible a reponer, además, durante la visita se realizó un ensayo de densidad de campo para la base del pavimento a reponer correspondiente al sistema de alcantarilla y agua potable, obteniendo los siguientes datos:

Descripción	Muestra	
	1 (alcantarillado)	2 (agua potable)
Ubicación	Calle Felipe Pinglo	Calle Felipe Pinglo
Peso de Arena + Frasco (gr)	5565	5460
Peso material > 3/4" (gr)	195	125
Peso muestra Húmeda (gr)	2810	2400
Peso arena que queda + frasco (gr)	2235	2210
Lectura manómetro (PSI)	14,5	9
