INFORME DE VISITA DE CONTROL
N° 030-2025-OCI/0329-SVC

VISITA DE CONTROL
MUNICIPALIDAD DISTRITAL DE TINGO
TINGO, LUYA, AMAZONAS

“EJECUCIÓN DE LOS TRABAJOS AL MES DE JULIO DE 2025 DEL PROYECTO DE INVERSIÓN: “MEJORAMIENTO Y AMPLIACIÓN DEL SISTEMA DE AGUA POTABLE Y RED DE ALCANTARILLADO DE LAS LOCALIDADES DE NUEVO TINGO Y BAJO TINGO DISTRITO DE TINGO – PROVINCIA DE LUYA – DEPARTAMENTO DE AMAZONAS”, CON CÓDIGO ÚNICO DE INVERSIONES N° 2505605”

PERÍODO DE EVALUACIÓN:
DEL 11 AL 14 DE AGOSTO DE 2025

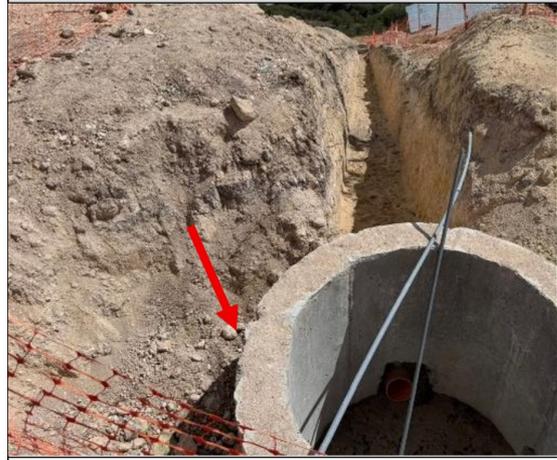
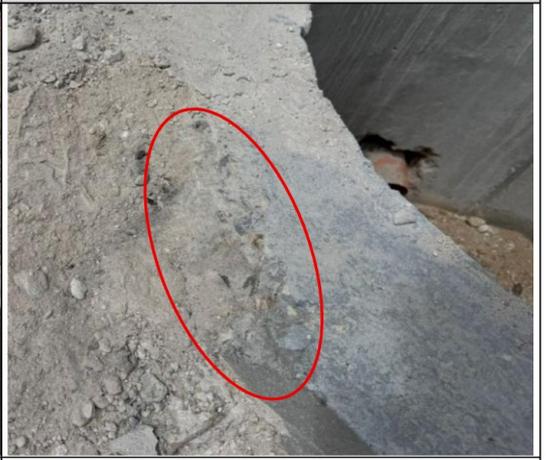
Imágenes n.ros 3 y 4
Vista de la rotura en los bordes de los buzones de inspección

Durante la inspección física realizada el 11 de agosto de 2025, se efectuó un recorrido por el área de trabajo del sistema de alcantarillado de la obra, constatándose diversas deficiencias constructivas en los buzones de inspección, entre las principales observadas se encuentran:

- Rotura del concreto en los bordes (en la gran mayoría de buzones).
- Estrechamiento y deformación de la sección del buzón.
- Presencia de juntas frías.
- Presencia de cangrejeras en un dado de concreto.

<p>Se observa el buzón de inspección de concreto, el mismo que presenta deterioro en los bordes de su estructura.</p>	<p>Daños considerables en los bordes superficiales de los buzones de inspección, esta condición fue repetitiva en la mayoría de buzones.</p>

Los hechos anteriormente descritos, contravienen las especificaciones técnicas de la partida "04.02.01.04.01.04 Concreto $f'c = 210 \text{ kg/cm}^2$ " del proyecto, que establece:

La presencia de roturas, deformaciones y vacíos en el concreto podría comprometer la resistencia estructural frente a los esfuerzos a los que será sometido, así como su capacidad de impermeabilización, reduciendo la vida útil de los buzones.

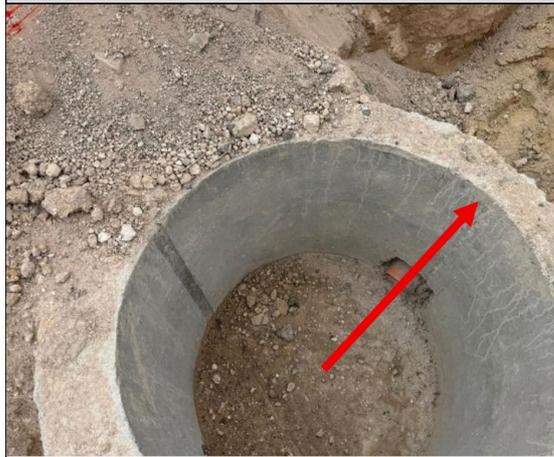
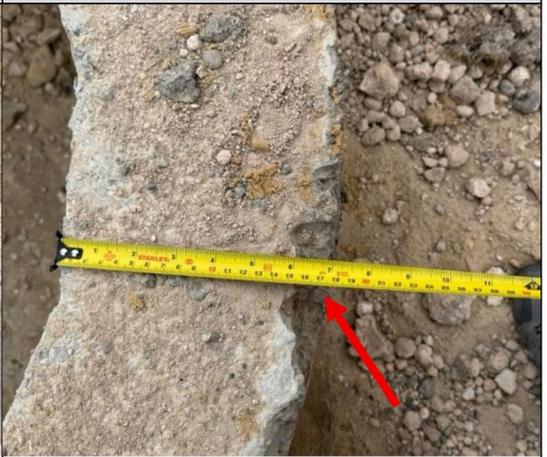
Imágenes n.ros 5 al 8
Vista del estrechamiento y deformación en la sección de los buzones de inspección

<p>Se constató un buzón de inspección el cual presentaba estrechamiento en dos de sus lados.</p>	<p>Espesor de 17 cm en la sección de dicho buzón, véase también rotura de los bordes superficiales.</p>
Imagen n.º 7	Imagen n.º 8

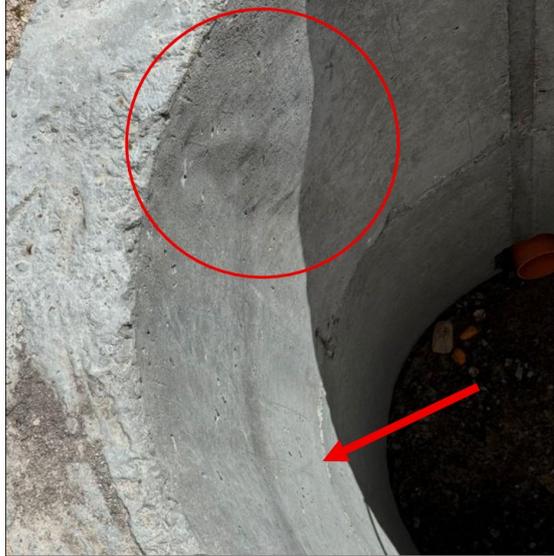
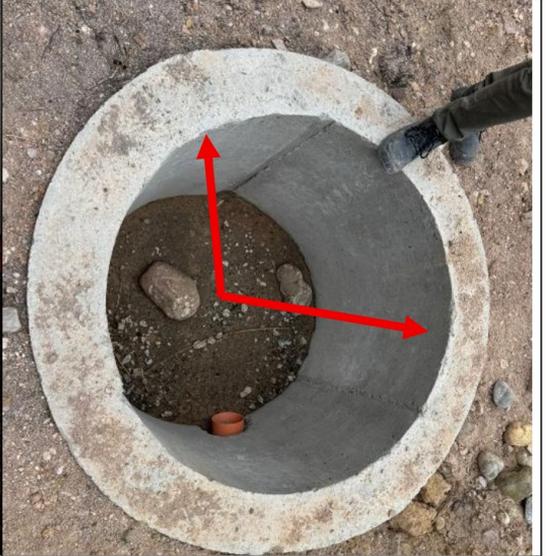
<p>Se constató deformaciones considerables en las caras internas de varios buzones de inspección, personal técnico de la residencia indica que sucedió por uso de encofrado en mal estado que ya fue descartado.</p>	<p>El buzón de inspección situado en lo más alejado y en la cota más baja, presentaba deformaciones grotescas y cambios bruscos en sus secciones.</p>

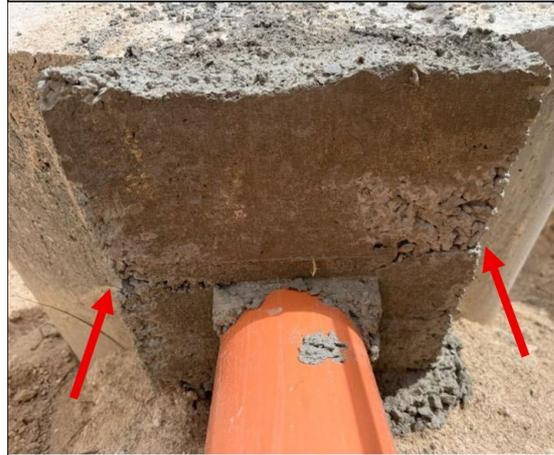
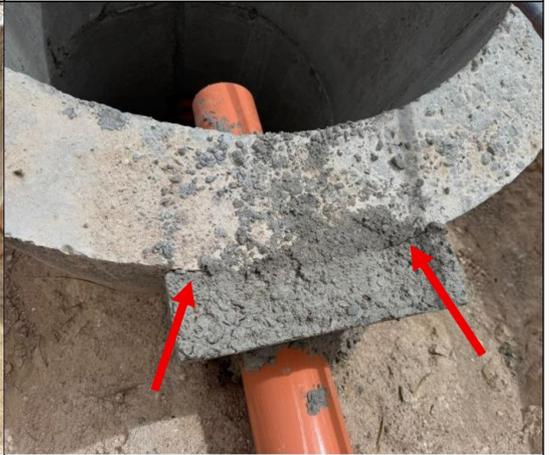
Imágenes n.ros 9 y 10
Vista de dado de concreto con juntas frías y cangrejeras

<p>Se constató dados de concreto con presencia de cangrejeras y una evidente creación de una junta fría.</p>	<p>Véase la junta fría en el dado de concreto.</p>

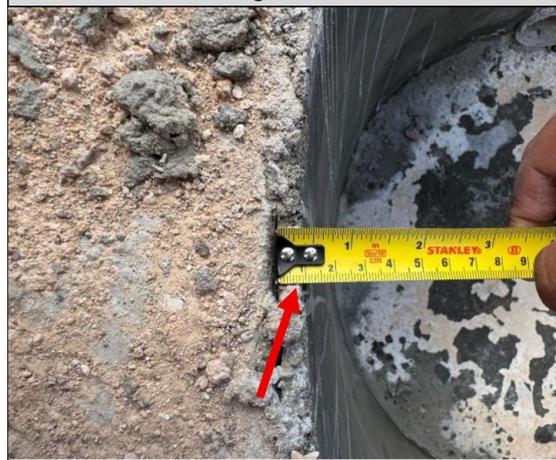
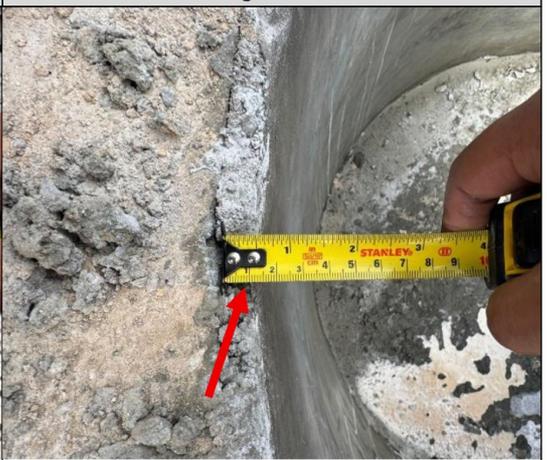
Imágenes n.ros 11 y 12
Medición de espesor de tarrajeo

Otro hecho constatado relacionado con los buzones de inspección, fue el tarrajeo interno de un espesor de 1 cm aproximadamente, cuando la partida "04.02.01.04.01.011 Tarrajeo interior con impermeabilizante mezcla C:A 1:2, Espesor = 2 cm, para buzones" del proyecto, indica claramente un espesor de 2 cm., véase las siguientes imágenes que reflejan esta condición:

<p>Se constató que, de la totalidad de buzones ya vaciados, únicamente dos contaban con tarrajeo interno; se observa que en uno de ellos cuenta con secciones de tarrajeo con un espesor de aproximadamente 1 cm.</p>	<p>Se constató que, de la totalidad de buzones ya vaciados, únicamente dos contaban con tarrajeo interno; se observa que en uno de ellos cuenta con secciones de tarrajeo con un espesor de aproximadamente 1 cm.</p>

Si bien, al momento de la inspección, únicamente se identificaron dos buzones con trabajos de tarrajeo (y solo uno de ellos con el espesor deficiente), esta situación, aunque no es representativa estadísticamente, se advierte a fin de prevenir su ocurrencia en las partidas pendientes, un espesor inferior al especificado puede reducir la capacidad de impermeabilización, la adherencia del revestimiento a las paredes del buzón y su resistencia frente a impactos o esfuerzos mecánicos.

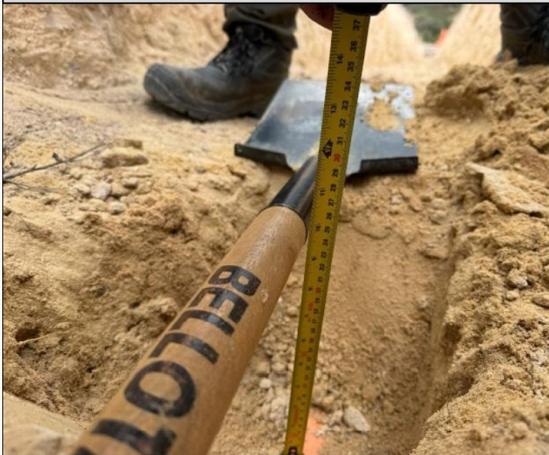
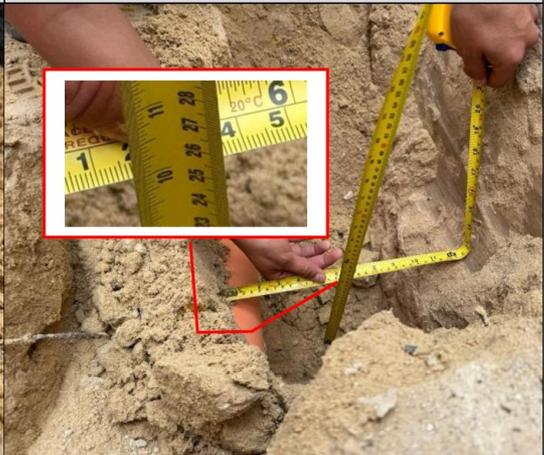
Imágenes n.ros 13 al 18
Medición de espesores de cama y sobrecama en red recolectora del sistema de alcantarillado

<p>En el primer punto de exploración, se constató una sobre cama de arena con 24 cm de espesor.</p>	<p>En el primer punto de exploración, se constató una cama de arena con 11 cm de espesor (25cm de medición -16cm de espesor de tubería).</p>
Imagen n.º 15	Imagen n.º 16

Algunos de los hechos anteriormente descritos, contravienen lo señalado en los planos del expediente técnico, específicamente en la lámina DZ-01, que indica un espesor de 20 cm para la cama de apoyo y sobrecama, tal como se muestra a continuación:

- Reducción de la capacidad de soporte y distribución de cargas hacia la tubería, incrementando el riesgo de deformaciones, agrietamientos y colapsos prematuros.
- Aumento de la probabilidad de filtraciones y fallas hidráulicas, debido a una compactación desigual y posibles asentamientos diferenciales.
- Incremento de costos de mantenimiento y reparaciones correctivas, con la consecuente interrupción del servicio de alcantarillado.
- Posibles impactos ambientales y sanitarios, como la contaminación de suelos y cuerpos de agua cercanos por fugas de aguas residuales.

En conjunto, estas deficiencias comprometen la durabilidad, seguridad y funcionalidad del sistema de alcantarillado, pudiendo reducir significativamente su vida útil y afectar la finalidad del proyecto en términos de servicio continuo y protección ambiental.

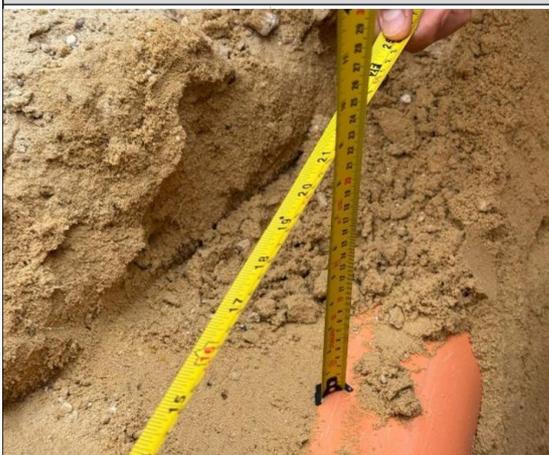
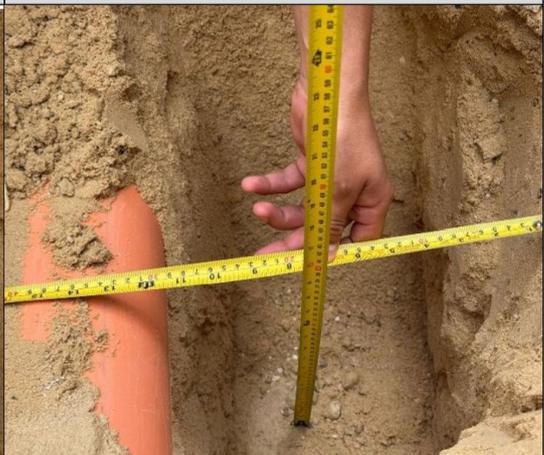
<p>En el segundo punto de exploración, se constató una sobre cama de arena con 22 cm de espesor.</p>	<p>En el segundo punto de exploración, se constató una cama de arena con 23 cm de espesor (39 cm de medición -16 cm de espesor de tubería).</p>

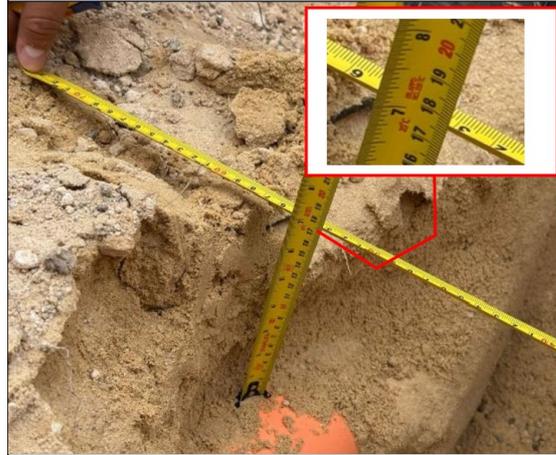
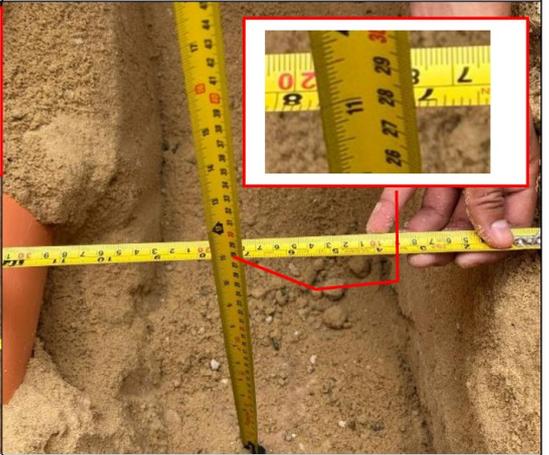
Imagen n.º 17	Imagen n.º 18

<p>En el tercer punto de exploración, se constató una sobre cama de arena con 17 cm de espesor.</p>	<p>En el tercer punto de exploración, se constató una cama de arena con 11 cm de espesor (27 cm de medición -16 cm de espesor de tubería).</p>

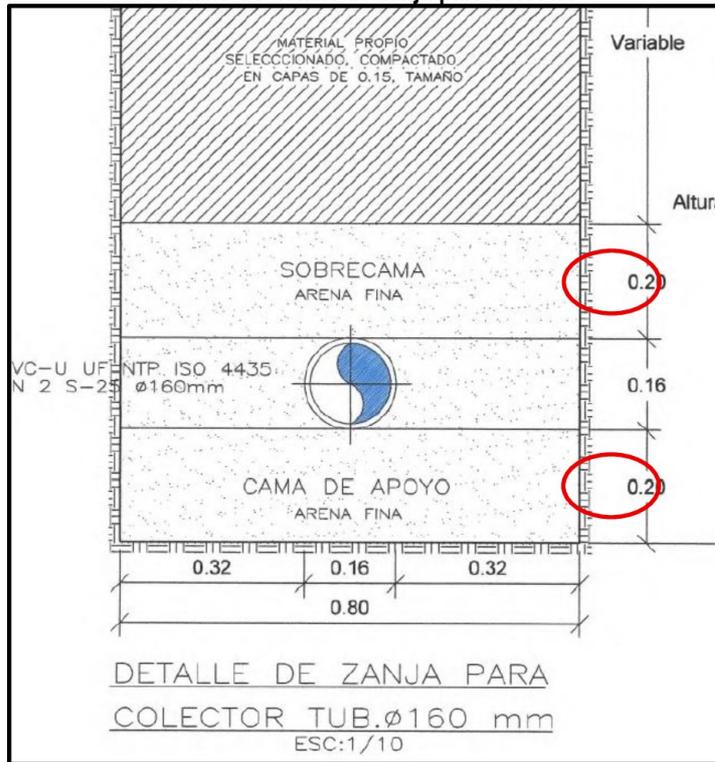
Imagen n.º 19
Plano de detalle de zanja para colector

Los resultados evidenciaron que, en determinadas secciones, los espesores no cumplen con lo indicado en los planos constructivos (lámina DZ-01), donde se

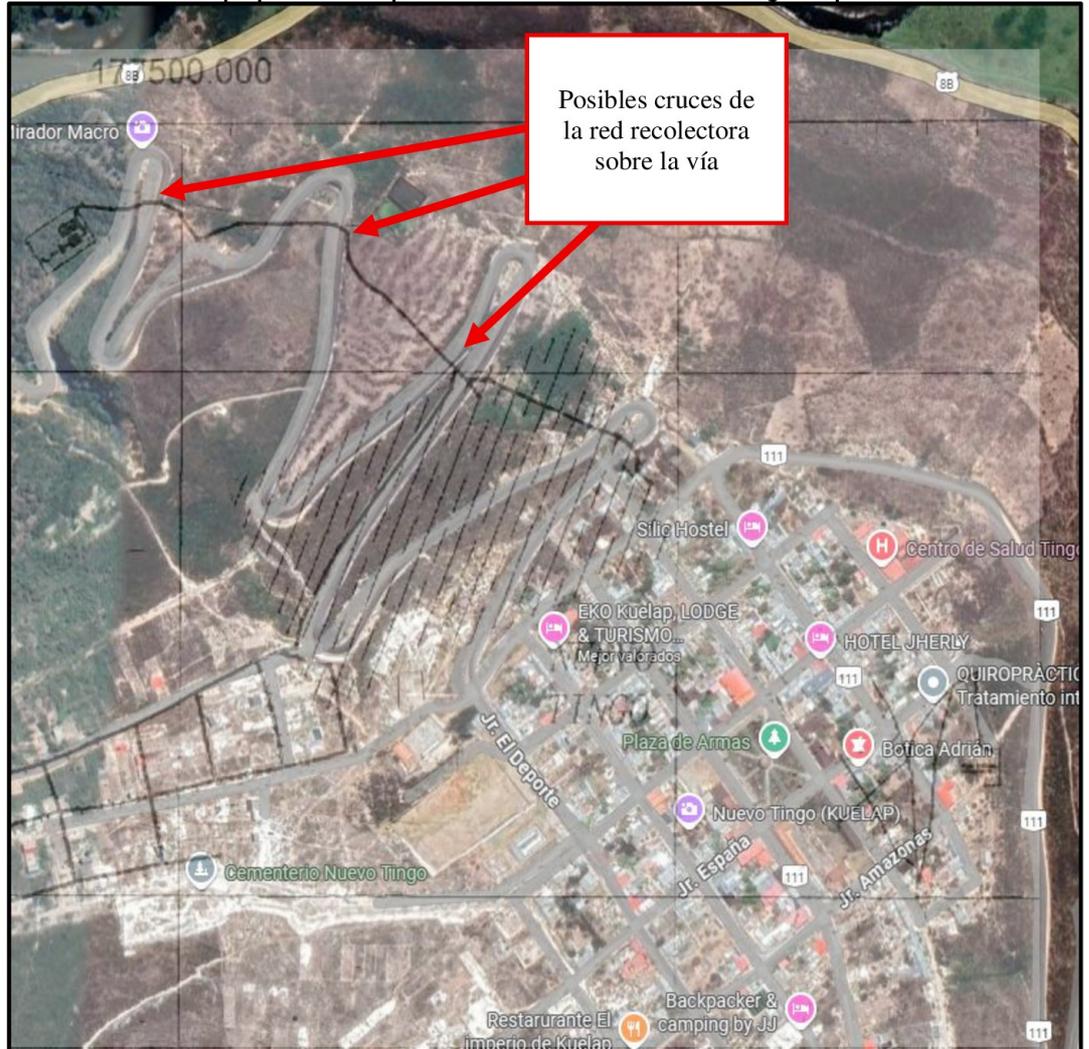
Imagen n.º 22
Superposición del plano de la red recolectora con Google Maps

Asimismo, mediante la superposición del plano de la red recolectora sobre imágenes satelitales de Google Maps, se verificó que posiblemente será necesario efectuar varios cruces sobre la vía asfaltada, condición que incrementa la probabilidad de intervención en el área del derecho de vía. Véase la imagen siguiente:

Este hecho podría generar interferencia en la obra, ya que se estaría ocupando área del derecho de vía, la misma que según el Reglamento Nacional de Gestión de Infraestructura Vial⁶, define:
