**INFORME DE HITO DE CONTROL**  
**N° 013-2025-OCI/0335-SCC**

**“PROYECTO: MEJORAMIENTO DEL SERVICIO EDUCATIVO  
DEL NIVEL INICIAL Y PRIMARIA DE LA I. E. N° 88212 ANTONIO  
RAYMONDI EN EL DISTRITO DE CASMA – PROVINCIA DE  
CASMA – DEPARTAMENTO DE ÁNCASH”**

**HITO DE CONTROL N° 10: INICIO DE RECEPCIÓN DE OBRA**

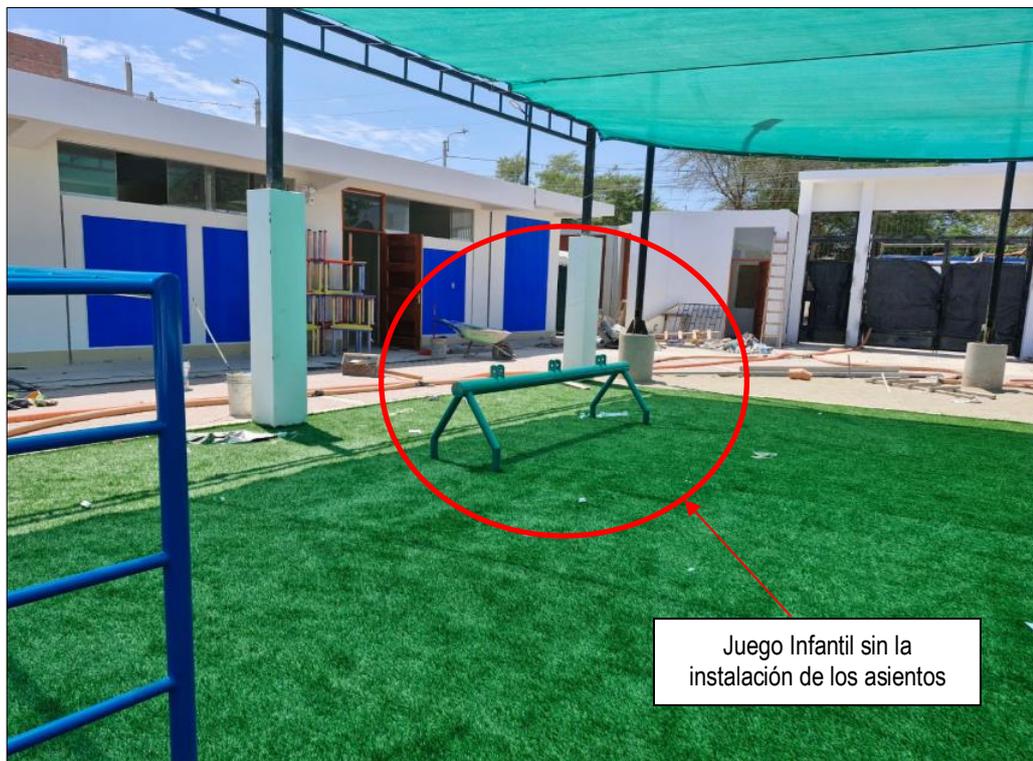
**FOTOGRAFÍA N° 1**  
**JUEGO INFANTIL CONOCIDO COMO SUBIBAJA ESTABA INCONCLUSA PUES NO ESTABAN INSTALADOS LOS ASIENTOS**

Juego Infantil sin la instalación de los asientos
