INFORME DE HITO DE CONTROL
N° 036-2025-OCI/0338-SCC

CONTROL CONCURRENTE
MUNICIPALIDAD DISTRITAL DE PONTÓ
PONTÓ - HUARI - ÁNCASH

“CREACIÓN Y AFIANZAMIENTO HÍDRICO DE LA REPRESA
ARIN, DISTRITO DE PONTÓ, PROVINCIA DE HUARI -
DEPARTAMENTO DE ÁNCASH”

**HITO DE CONTROL N° 6 – AVANCE DE EJECUCIÓN DE LA
OBRA AL 3 DE DICIEMBRE DE 2025**

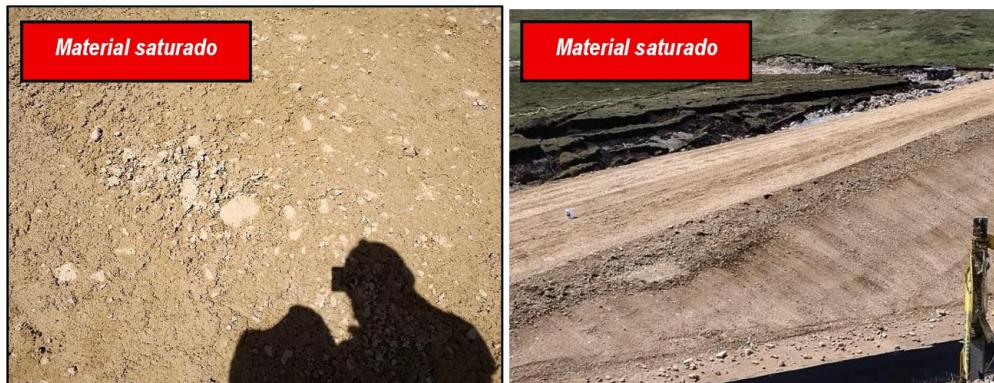
**FOTOGRAFÍAS N°s 3 y 4
ESTADO DE SATURACIÓN DEL MATERIAL COLOCADO EN LA CONFORMACIÓN DEL CUERPO DE LA PRESA**

Sobre el particular, de la revisión selectiva a los resultados de densidad de campo de la capa 45 sector n.º 09, contenidos en la valorización de obra n.º 13, se observa, que los óptimos contenidos de humedad obtenidos en campo (6,3% a 6,6 %), están fuera del rango establecido de 7.0 % a 7.6 % del estudio geológico y de los de la prueba de laboratorio (7,29 %), tal como se aprecia a continuación:

Al respecto, de la inspección física realizada a la obra el 3 de diciembre de 2025, se advierte que, las capas de material granular que se vienen colocando para la conformación del terraplén de la presa, vienen presentando inestabilidades en su estructura debido a que aparentemente el material se encuentra saturado por las lluvias intensas y frecuentes de la zona, lo cual podría estar variando el óptimo contenido de humedad, tal como se aprecia en las siguientes imágenes:

Cabe señalar que, en las especificaciones técnicas señalan que se efectuarán los controles de compactación de acuerdo a los resultados obtenidos en el laboratorio de mecánica de suelos, realizados con los mismos materiales que se van a compactar en el terreno y que el control de la compactación consistirá en el reporte personal diario del residente de la obra hacia la supervisión de las hojas de ensayos de laboratorio de campo y gabinete, por cada capa de compactación, sobre cada una de las capas de compactación se realizar un mínimo de dos (2) ensayos de densidad de campo indicados indistintamente por el supervisor, quien, deberá verificar en forma estricta las dimensiones del área de compactación de cada capa del terraplén, el grado de compactación alcanzando que no debe ser menor al 95% de la MDS y el 100% del OCH, obtenida en laboratorio, el espesor de cada capa de 0,30 m, para emitir su conformidad, lo cual indicaría que, la supervisión no estaría realizando los controles requeridos antes de la aprobación.

Lo descrito anteriormente, evidencia que el Contratista viene colocando un material granular con gravas que superan las 2 pulgadas para conformar el cuerpo de la presa, lo cual incumple con lo señalado en las especificaciones técnicas del expediente técnico, lo cual aunado a que aparentemente el material se encuentra saturado por las lluvias intensas y frecuentes de la zona no permitirían que, se alcance la humedad optima requerida antes de su compactación y que no se alcance el nivel de compactación requerido para la conformación del cuerpo de la presa, ocasionando una mala calidad de la obra, incumpliendo el numeral 40.1 del artículo 40 de la Ley de Contrataciones del Estado, que señala que el Contratista es responsable de ejecutar la totalidad de las obligaciones a su cargo, de acuerdo a los establecido en el contrato.
