**INFORME DE VISITA DE CONTROL
N° 005-2025-OCI/0340-SVC**

**VISITA DE CONTROL
MUNICIPALIDAD PROVINCIAL DE MARISCAL LUZURIAGA,
PISCOBAMBA - MARISCAL LUZURIAGA - ÁNCASH**

**“GESTIÓN DEL PROGRAMA DE COMPLEMENTACIÓN
ALIMENTARIA – PCA EN LA MUNICIPALIDAD PROVINCIAL
DE MARISCAL LUZURIAGA”**

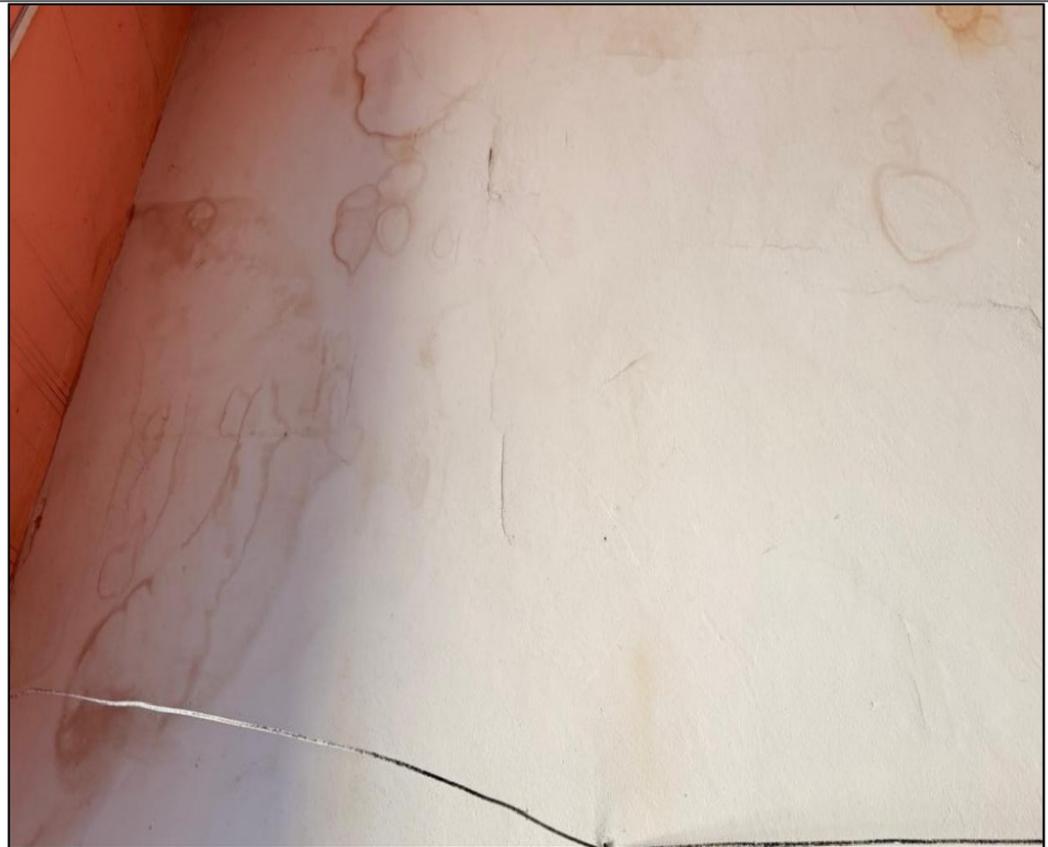
IMAGEN N° 8

Descripción: Se evidencia techo con presencia de humedad proveniente de lluvias y/o agua. Las manchas se extienden desde el techo hacia abajo, indicando posibles filtraciones desde la parte superior

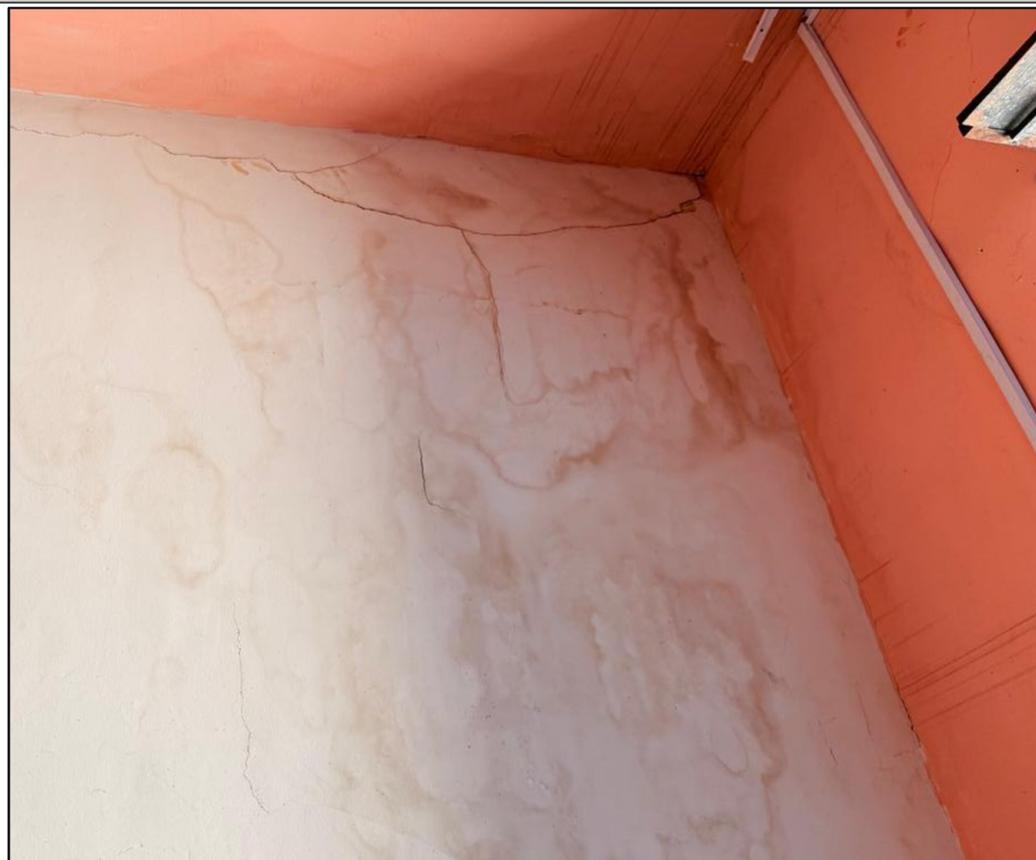
IMAGEN N° 9

Descripción: Se visualiza el techo con presencia de humedad y grietas verticales y diagonales de distintos tamaños a lo largo del techo, cerca de las canaletas que contienen cables de las instalaciones eléctricas.

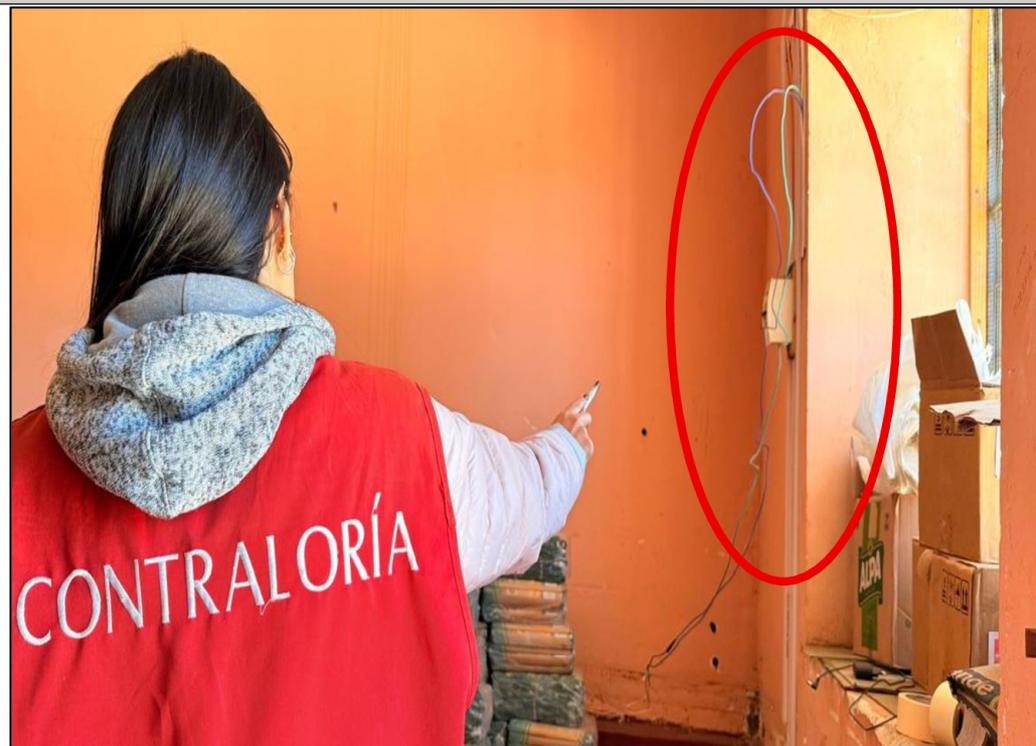
IMAGEN N° 10

Descripción: Se evidencia la presencia de cables de electricidad expuestos sin canalización adecuada.

5.2.6. Iluminación: *Los almacenes deben contar con suficiente iluminación natural o artificial, distribuida de tal forma que permita la inspección de los productos almacenados. Las luminarias deben estar protegidas con mecanismos que impidan que, en caso de rotura, puedan constituirse en peligros físicos para los alimentos almacenados.*

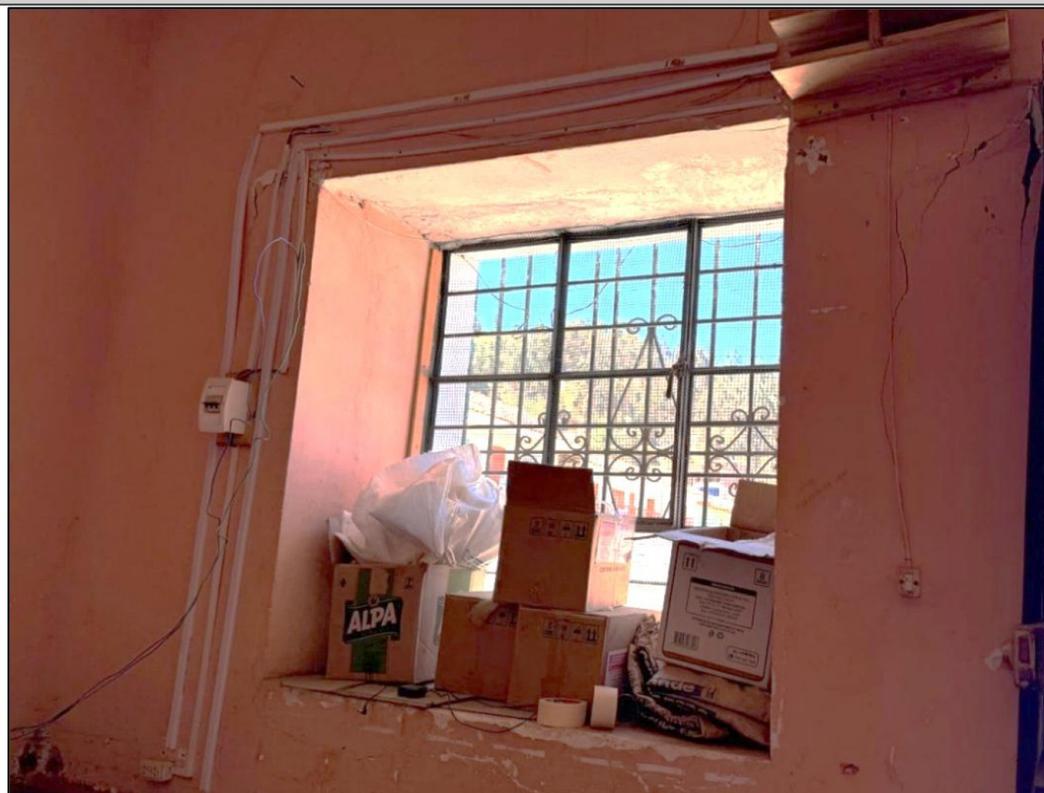
IMAGEN N° 11

Descripción: Se evidencia la presencia de cables de electricidad expuestos sin canalización adecuada, además de cajas, bolsas y diversos productos acumulados, en la única ventana del almacén.

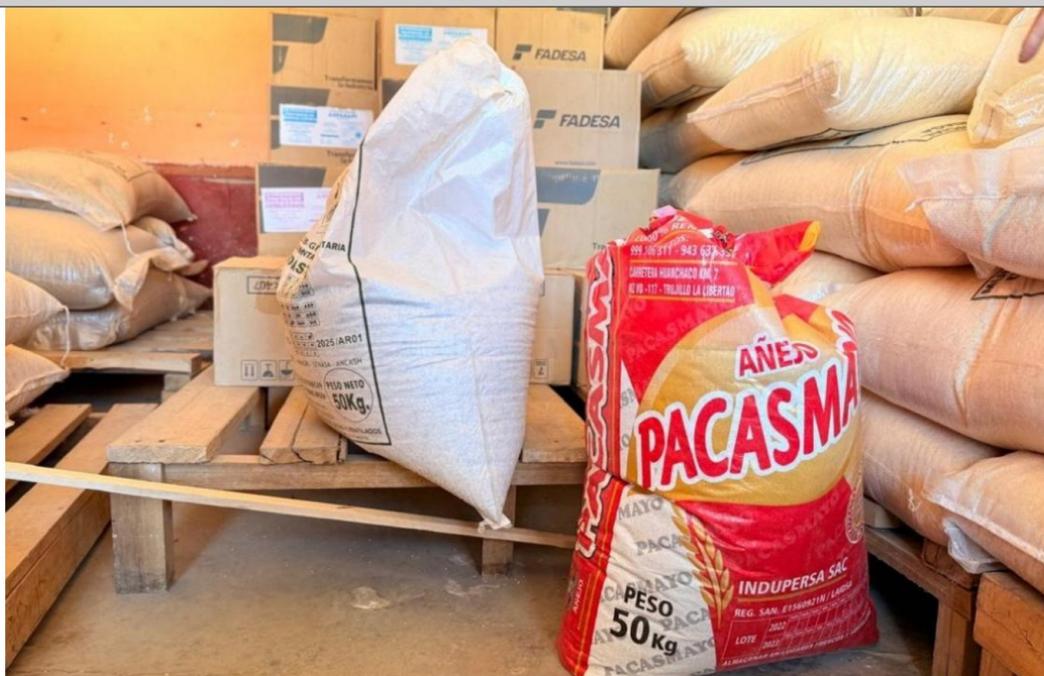
IMAGEN N° 12

Descripción: Se evidencia saco de arroz que hace contacto directo con el suelo y las paredes, lo cual contraviene las buenas prácticas de almacenamiento.

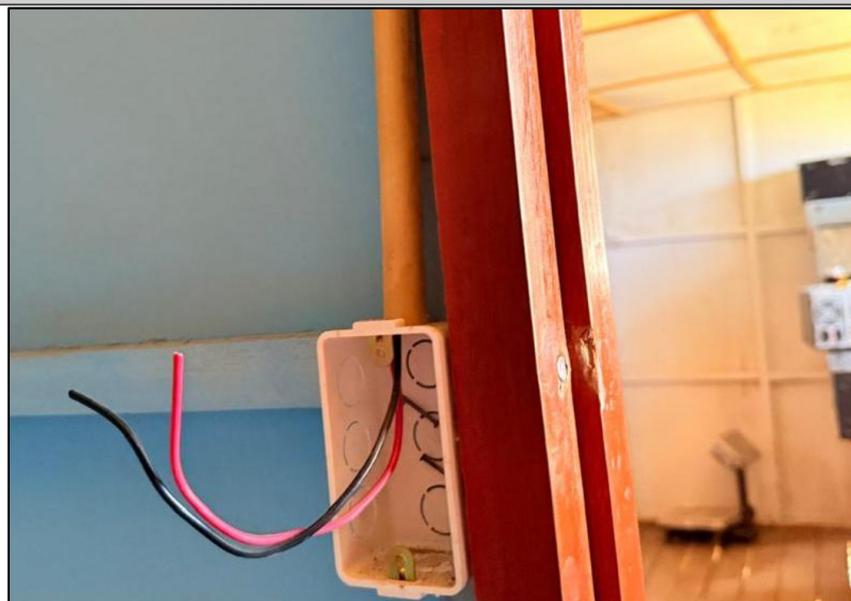
IMAGEN N° 13

Descripción: Se evidencia en el almacén, la presencia de cables de electricidad expuestos sin instalación eléctrica.

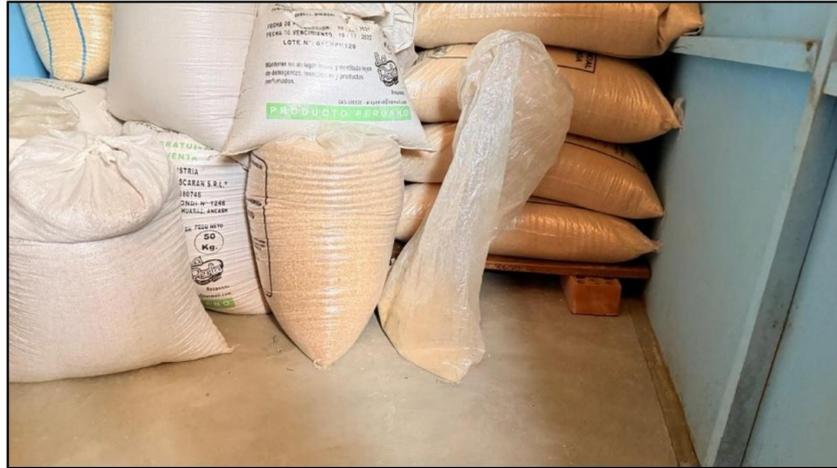
IMAGEN N° 14

Descripción: Se evidencia en el almacén, sacos de alimento directamente en el suelo y en contacto con paredes, lo cual contraviene las buenas prácticas de almacenamiento.

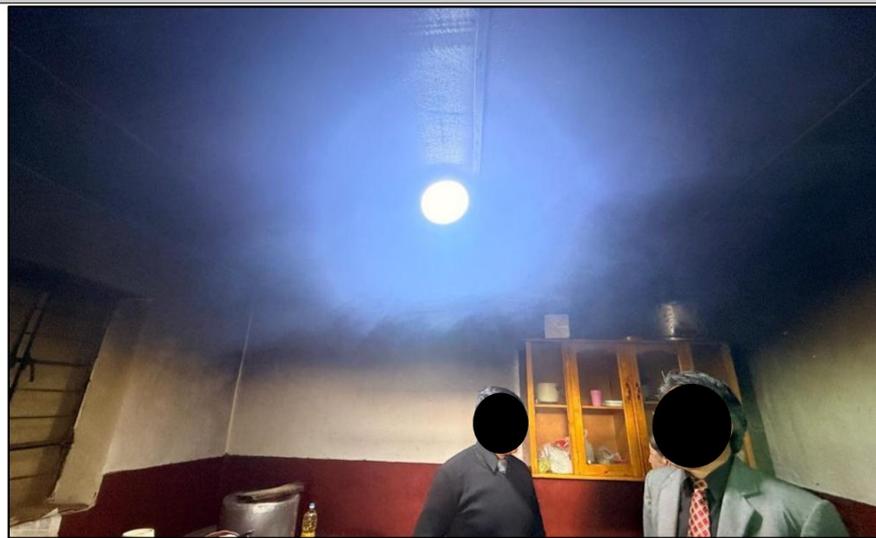
IMAGEN N° 15

Asimismo, se verificó que el área destinada para la preparación de alimentos no se encuentra ordenada ni limpia; toda vez que, al costado de la cocina se observó la presencia de leña, baldes en medio de los ingredientes a utilizar en la preparación de los alimentos; además, se cocina con leña y el ambiente no tiene ducto de ventilación ni desfogue de humo, ocasionando que todo se concentre en el mismo lugar, manchando las paredes de pigmento negro; representando un alto riesgo para la salud de las personas que preparan los alimentos, según se observa en las siguientes imágenes:

Descripción: Se evidencia en el ambiente de preparación de alimentos, gran cantidad de humo y pigmentación negra en paredes y techo.

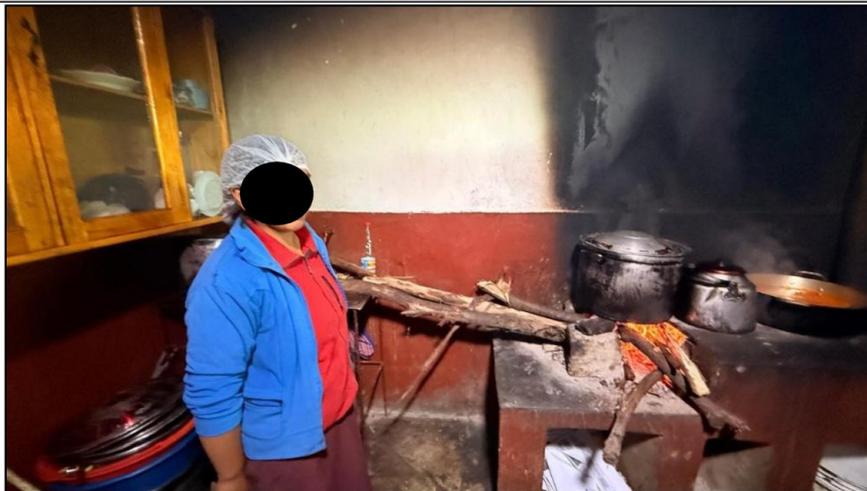
IMAGEN N° 16

Descripción: Se evidencia en el ambiente de preparación de alimentos, paredes y ollas con pigmentación negra del humo.

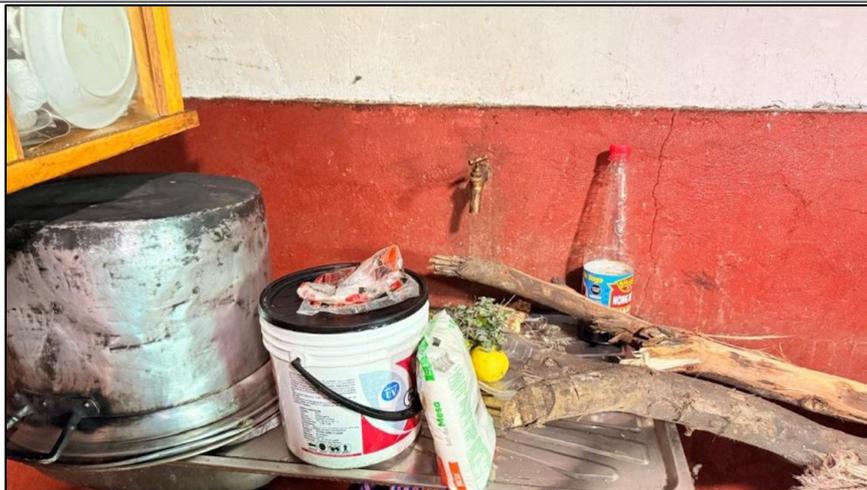
IMAGEN N° 17

Descripción: Se evidencia en el ambiente de preparación de alimentos, desorden, con leña, balde, en medio de ingredientes.

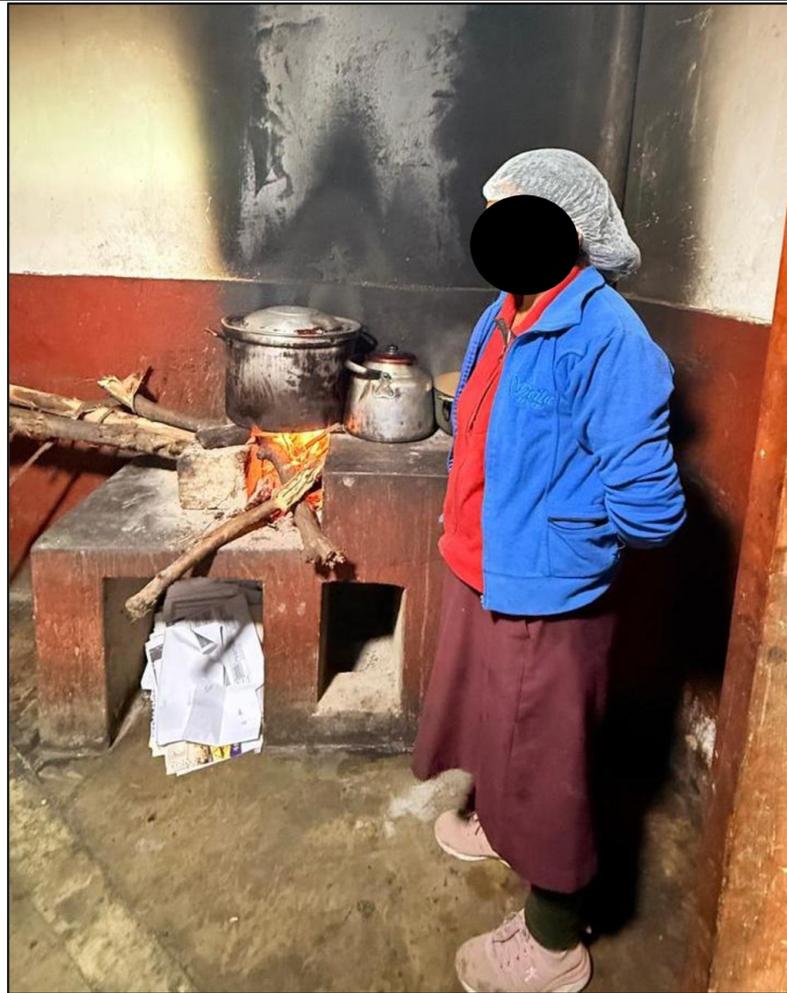
IMAGEN N° 18

Descripción: Se evidencia a personal encargado de la preparación y distribución de los alimentos, sin mandil, mascarillas, ni indumentaria de protección personal.

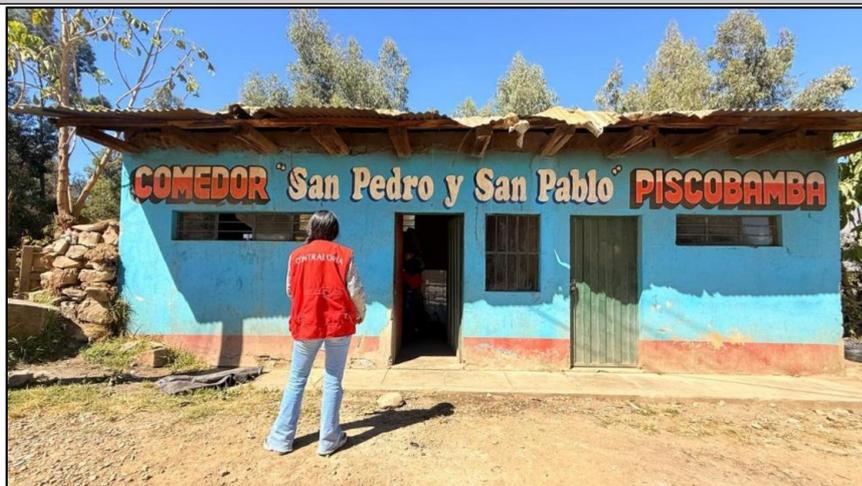
IMAGEN N° 19

Descripción: Afueras del comedor, adyacente a la carretera, se evidencia puerta abierta

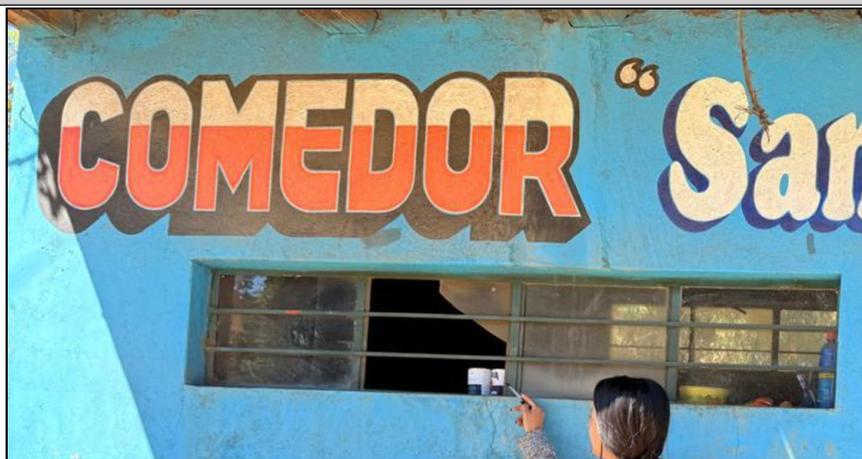
IMAGEN N° 20

Descripción: Se evidencia que, en el ambiente de preparación de alimentos hay una ventana rota y al costado 2 tarros de leche.

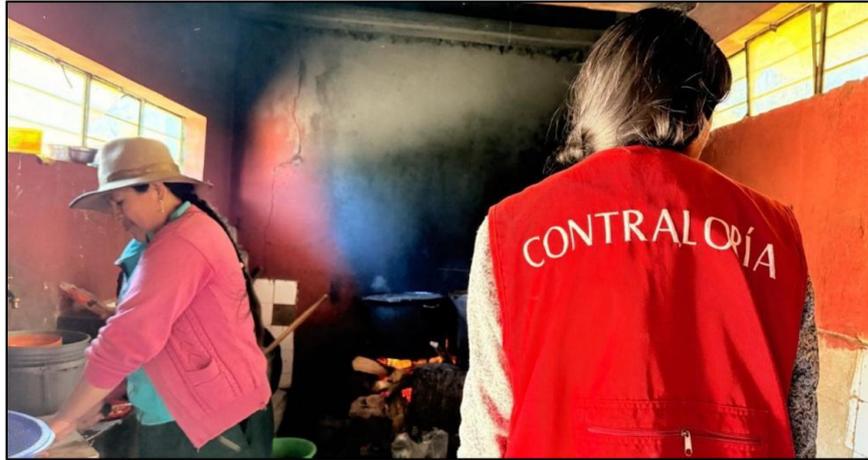
IMAGEN N° 21

Seguidamente, se verificó que los ambientes destinados para la preparación y distribución de alimentos, presentan deficiencias, puesto que no cuentan con condiciones mínimas de ventilación, presentando manchas de humedad, moho y pigmentación negra ocasionada por el humo (en las paredes); además se observó presencia de grietas; según se muestra en las imágenes siguientes:

Descripción: Se evidencia que el ambiente donde se preparan los alimentos, no cuenta con condiciones mínimas de ventilación, presentando manchas de humedad, moho, y pigmentación negra del humo, en las paredes

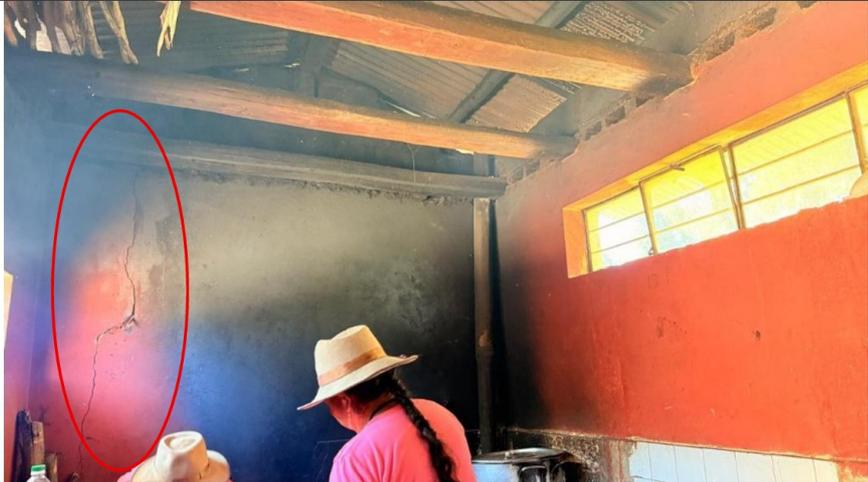
IMAGEN N° 22

Descripción: Se evidencia que el ambiente donde se preparan los alimentos, tiene grietas y pigmentación negra del humo, en paredes

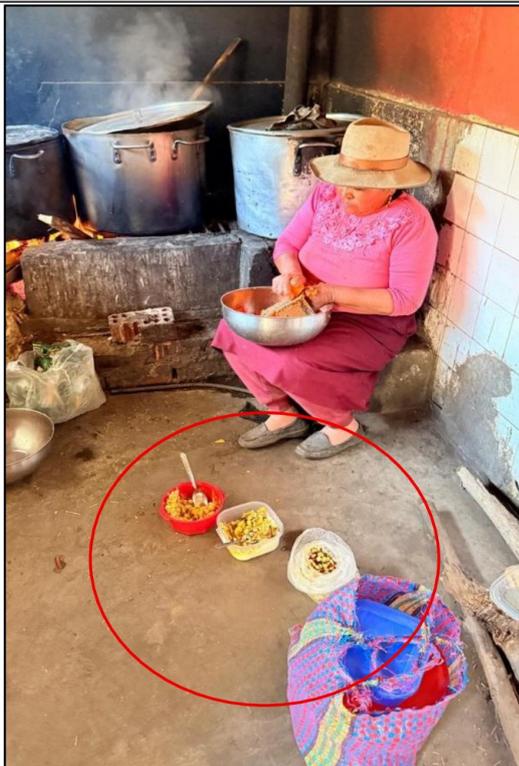
IMAGEN N° 23

En adición a ello, se observó que las personas encargadas de la preparación de los alimentos, no cumplen con las buenas prácticas de manipulación de los mismos; así también, utilizan espacios para manipular los alimentos que se encuentran deteriorados y visiblemente sucios, sin la debida protección o separación del área de residuos.

Descripción: Se evidencia que la encargada de la preparación de alimentos, coloca los recipientes de comida en el piso

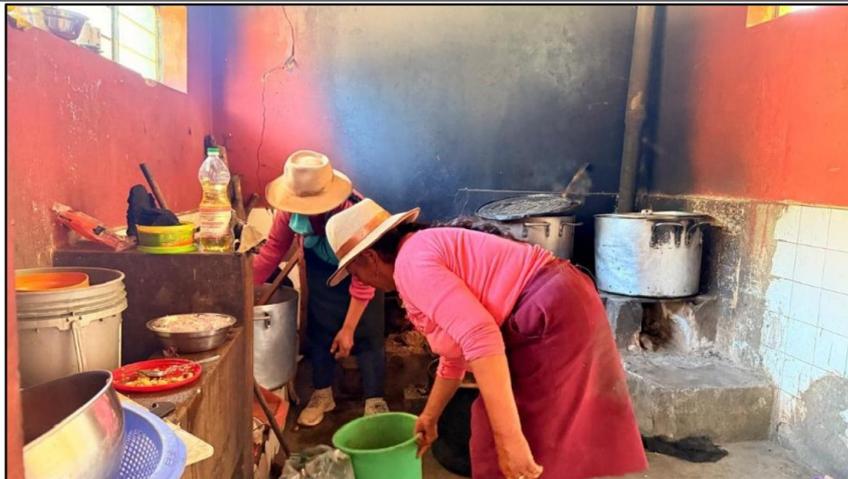
IMAGEN N° 24

Además, emplean baldes de uso múltiple para almacenar agua, lo cual incrementa el riesgo de contaminación cruzada, no evidenciándose prácticas adecuadas de desinfección de superficies ni uso de implementos de bioseguridad (guantes, gorro, mandil, etc.), según se muestra en las imágenes siguientes:

Descripción: Se evidencia que el ambiente donde se preparan los alimentos, se emplea baldes de uso múltiple para almacenar agua, además las encargadas de la preparación de los alimentos no cuentan con las buenas prácticas de manipulación de alimentos.

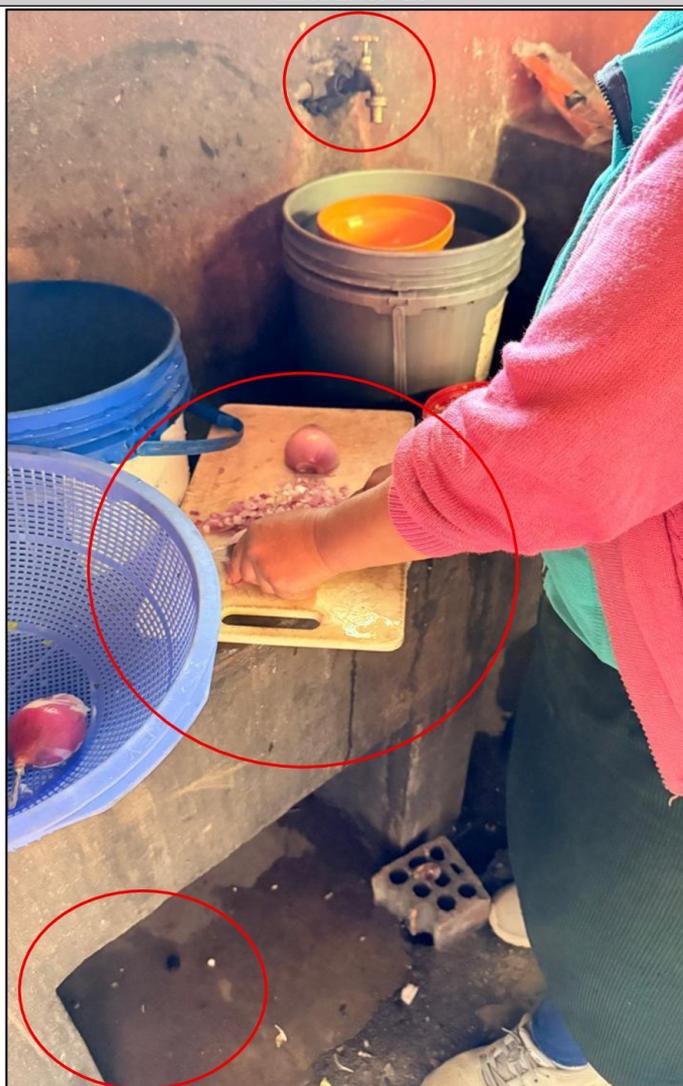
IMAGEN N° 25

Descripción: Se evidencia en el ambiente donde se preparan los alimentos, la encargada realiza el picado de cebolla directamente sobre una tabla colocada sobre una superficie deteriorada y visiblemente sucia, sin la debida protección o separación del área de desagüe o residuos, además no cuenta con los implementos de salubridad (mandil, mascarilla, ni buenas prácticas de manipulación.

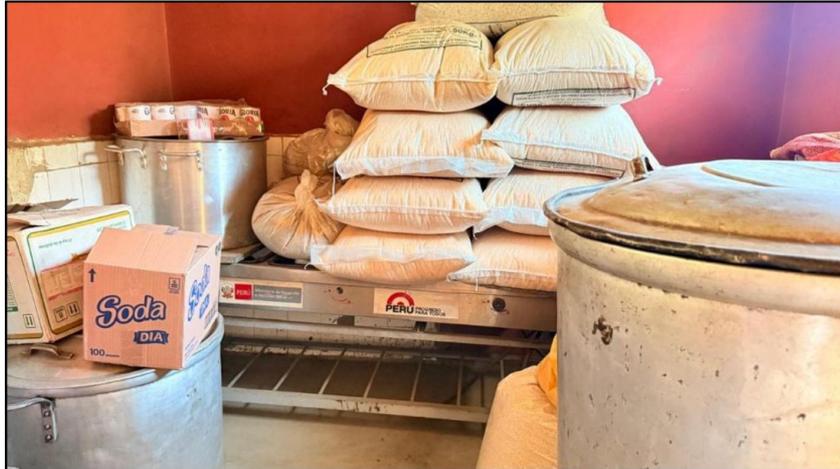
IMAGEN N° 26

Descripción: Se evidencia que el ambiente donde se almacén los alimentos, sacos de arroz sobre de una cocina; así mismo, plancha de leche sobre una olla, cajas desordenadas.

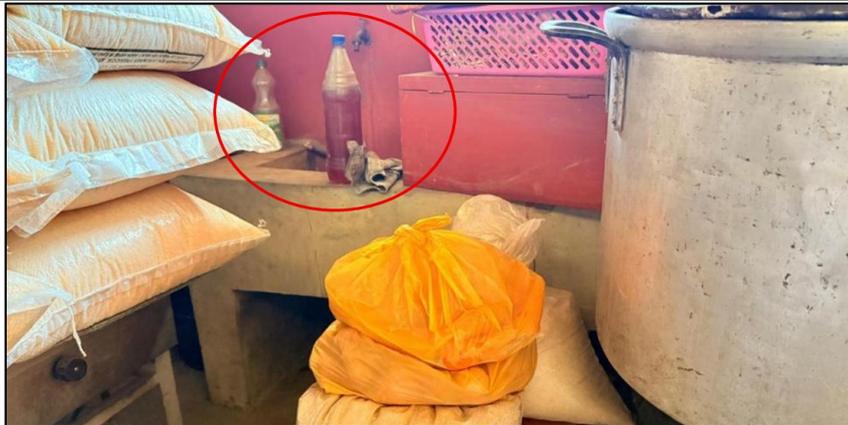
IMAGEN N° 27

Descripción: Se evidencia que el ambiente donde se almacenan los alimentos, líquido de limpieza y trapos, al costado de los sacos de arroz y bolsas de papa y zanahoria

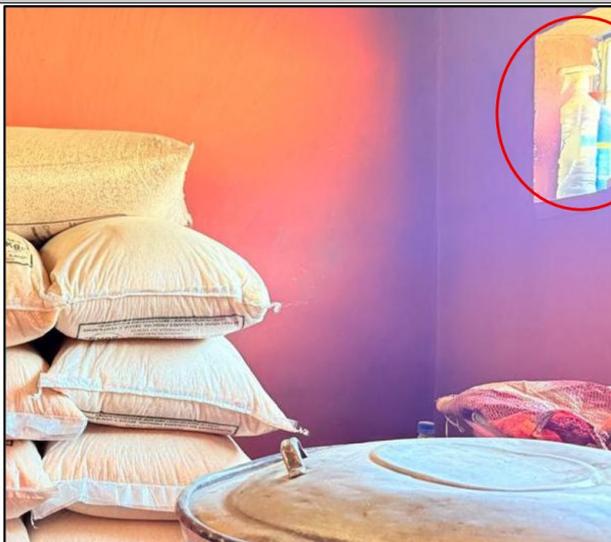
IMAGEN N° 28

Descripción: Se evidencia que el ambiente donde se almacenan los alimentos, líquido de limpieza y legía en la ventana.
