**INFORME DE HITO DE CONTROL
N° 008-2025-OCI/0344-SCC**

**EJECUCIÓN DE LA OBRA: “MEJORAMIENTO DEL
SERVICIO DE TRANSITABILIDAD VEHICULAR Y PEATONAL
DESDE EL C.P. CAMBIO PUENTE HASTA LA AV. BUENOS
AIRES, CON 9.350 KM DEL DISTRITO DE CHIMBOTE –
PROVINCIA DE SANTA – DEPARTAMENTO DE ANCASH”,
CON CÓDIGO ÚNICO DE INVERSIONES N° 2541683**

HITO DE CONTROL N° 5 – RECEPCIÓN DE OBRA

CHIMBOTE, 25 DE FEBRERO DE 2025

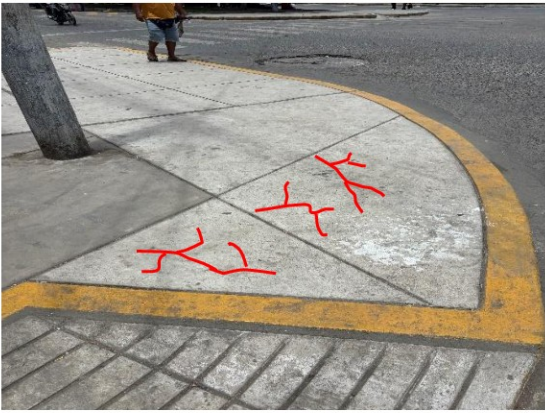
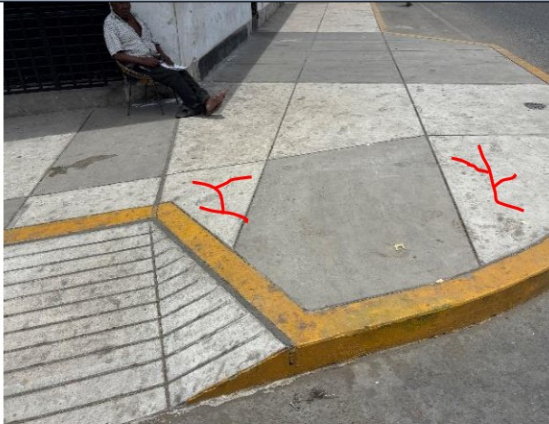
Imagen n.º 1	Imagen n.º 2

<p>Descripción: Presencia de fisuras, en el martillo de concreto V11-A (según plano de replanteo final: Plano general, lámina PG-01), ubicado en la intersección de la Av. Buenos Aires con el Jr. Dionicio Derteano.</p>	<p>Descripción: Presencia de fisuras, en el martillo de concreto V14 (según plano de replanteo final: Plano general, lámina PG-01), ubicado en la intersección de la Av. Buenos Aires con el Jr. Jorge Chávez.</p>

De lo evidenciado en la visita de campo, se advierte que las fisuras podrían permitir la entrada de agua y otros elementos, posibilitando el deterioro de la estructura, comprometiendo la durabilidad del concreto. Es preciso indicar que, el registro de estas fisuras, se encuentra consolidada en el Acta de Pliego de Observaciones, persistiendo las mismas observaciones durante la recepción de obra, las se advierten hasta la fecha.

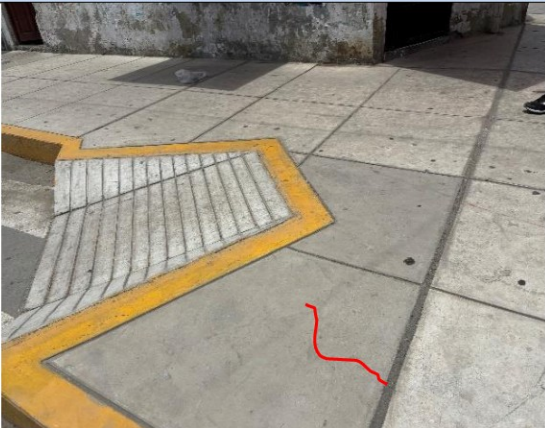
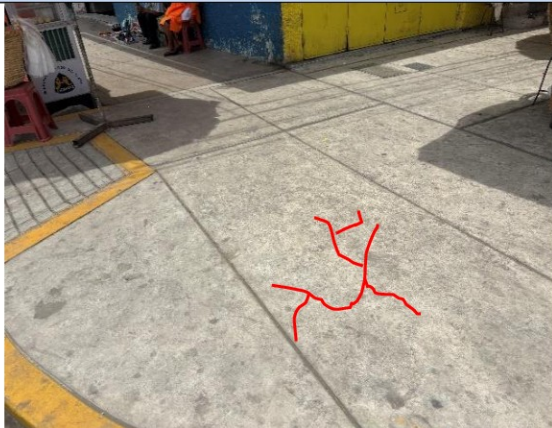
Imagen n.º 3	Imagen n.º 4

<p>Descripción: Presencia de fisuras, en el martillo de concreto V16 (según plano de replanteo final: Plano general, lámina PG-01), ubicado en la intersección de la Av. Buenos Aires con el Jr. Los Andes.</p>	<p>Descripción: Presencia de fisuras, en el martillo de concreto V20 (según plano de replanteo final: Plano general, lámina PG-01), ubicado en la intersección de la Av. Buenos Aires con el Jr. Victoria.</p>

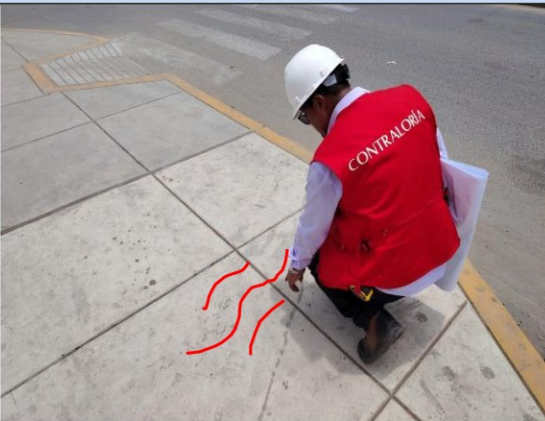
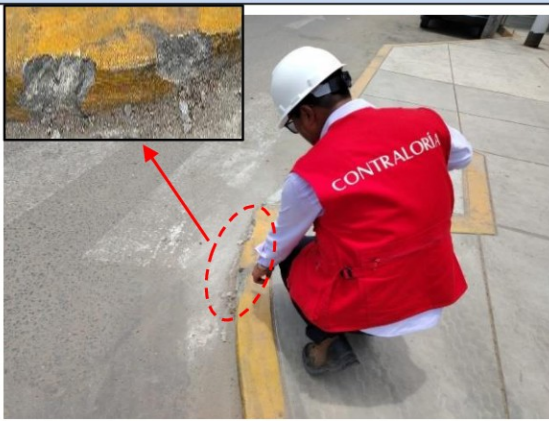
Imagen n.º 5	Imagen n.º 6

<p>Descripción: Presencia de fisuras, en el martillo de concreto V22 (según plano de replanteo final: Plano general, lámina PG-01), ubicado en la intersección de la Av. Buenos Aires con el Jr. Constitución.</p>	<p>Descripción: Desprendimiento de concreto en los bordes del martillo V22 (según plano de replanteo final: Plano general, lámina PG-01), ubicado en la intersección de la Av. Buenos Aires con el Jr. Constitución.</p>

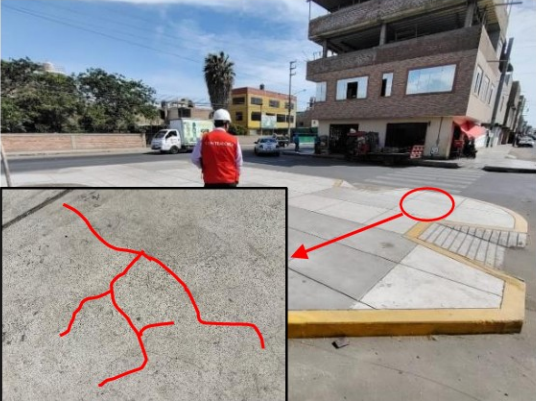
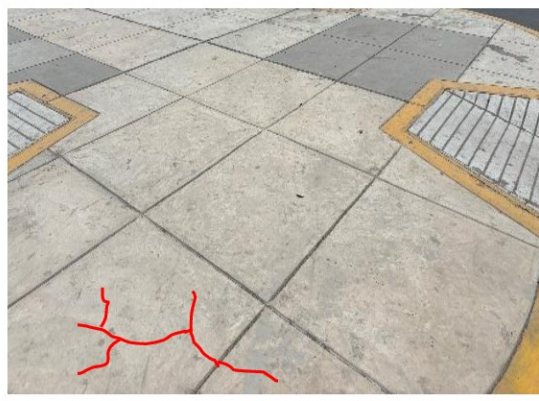
Imagen n.º 7	Imagen n.º 8

<p>Descripción: Presencia de fisuras, en el martillo de concreto V24-C (según plano de replanteo final: Plano general, lámina PG-01), ubicado en la bamba central de la Av. Buenos Aires a la altura del Jr. Los Héroes.</p>	<p>Descripción: Presencia de fisuras, en el martillo de concreto V25 (según plano de replanteo final: Plano general, lámina PG-01), ubicado en la bamba central de la Av. Buenos Aires a la altura del Jr. Progreso.</p>

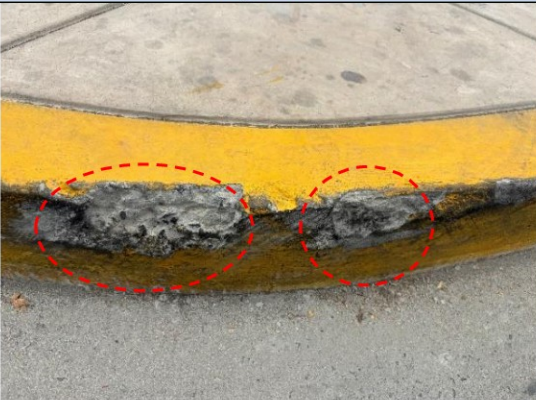
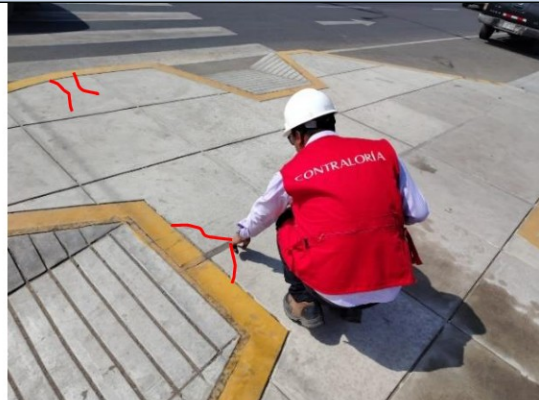
Imagen n.º 9	Imagen n.º 10

<p>Descripción: Desprendimiento de concreto en los bordes del martillo V25 (según plano de replanteo final: Plano general, lámina PG-01), ubicado en la bamba central de la Av. Buenos Aires a la altura del Jr. Progreso</p>	<p>Descripción: Presencia de fisuras, en el martillo de concreto V26 (según plano de replanteo final: Plano general, lámina PG-01), ubicado en la bamba central de la Av. Buenos Aires a la altura del Jr. Progreso.</p>

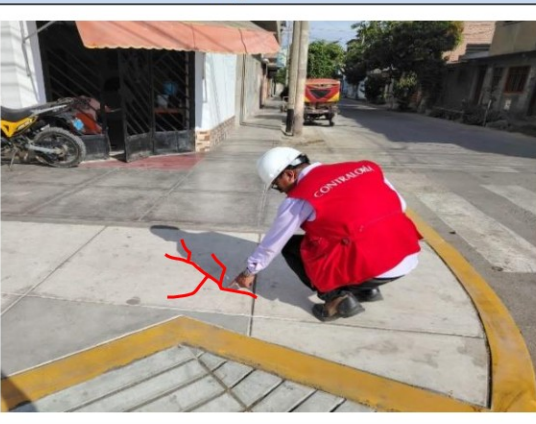
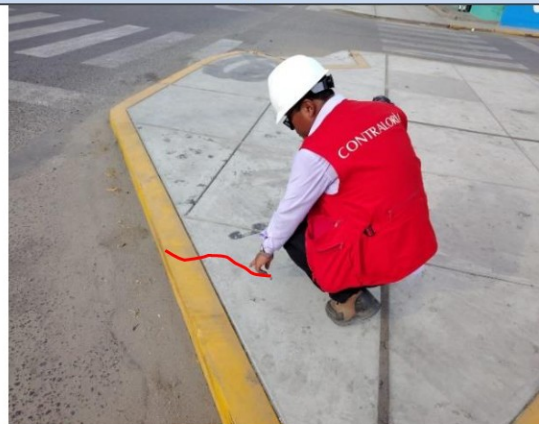
Imagen n.º 11	Imagen n.º 12

<p>Descripción: Presencia de fisuras, en el martillo de concreto V39 (según plano de replanteo final: Plano general, lámina PG-01), ubicado en la intersección de la Av. Buenos Aires con el Jr. Bolognesi.</p>	<p>Descripción: Presencia de fisuras, en el martillo de concreto V42 (según plano de replanteo final: Plano general, lámina PG-01), ubicado en la intersección de la Av. Buenos Aires con el Jr. Pomabamba.</p>

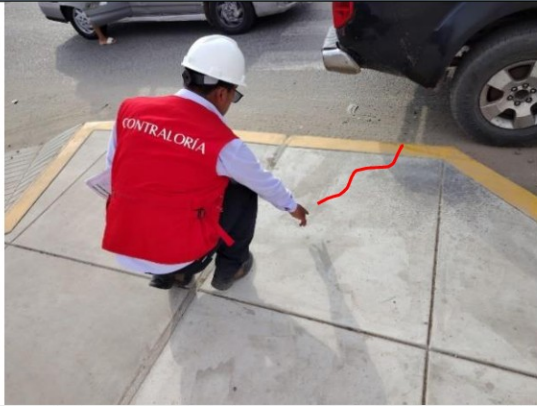
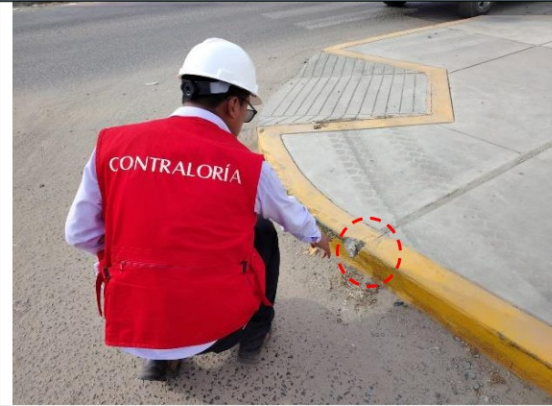
Imagen n.º 13	Imagen n.º 14

<p>Descripción: Presencia de fisuras, en el martillo de concreto V43 (según plano de replanteo final: Plano general, lámina PG-01), ubicado en la intersección de la Av. Buenos Aires con el Jr. Cajamarca.</p>	<p>Descripción: Desprendimiento de concreto en los bordes del martillo V43 (según plano de replanteo final: Plano general, lámina PG-01), ubicado en la intersección de la Av. Buenos Aires con el Jr. Cajamarca.</p>

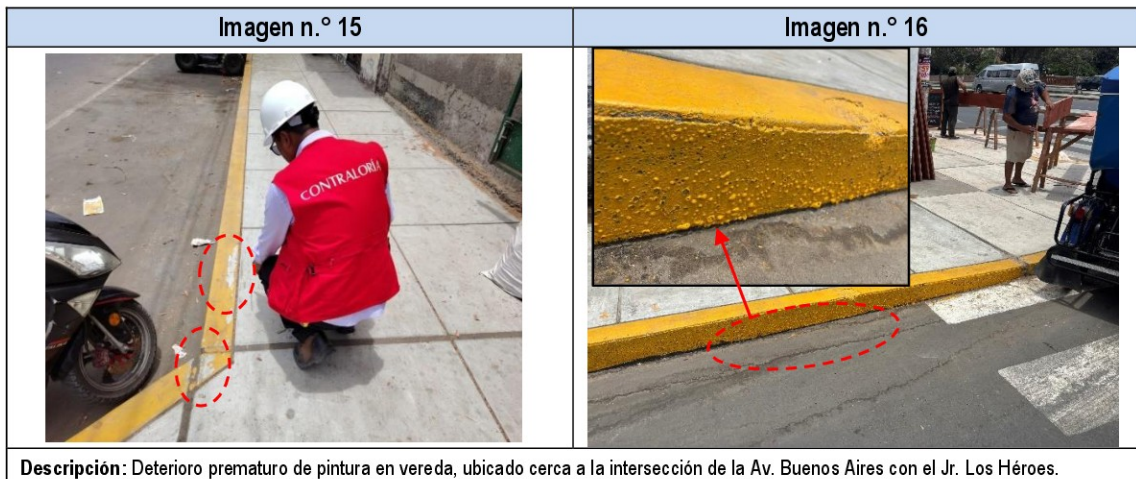
IMÁGENES N.ºS DEL 15 AL 24 DESPRENDIMIENTOS DE PINTURA, CONCRETO Y FISURAS EN VEREDAS, PARAPETOS Y GIBA

De acuerdo, a las visitas de inspección de obra, realizadas por la comisión de control el 12 y 13 de febrero de 2025, registradas mediante las actas n.ºs 001 y 0002-2025-OCI-MPS/CAMBIO PUENTE INSPECCIÓN FÍSICA, respectivamente; se pudo advertir, la existencia de otras observaciones que no fueron registradas en las mencionadas actas, tales como desprendimiento de pintura en parapetos, veredas y giba asfáltica⁸; así como fisuras y desprendimiento de concreto en veredas y parapetos, tal como se muestra a continuación:

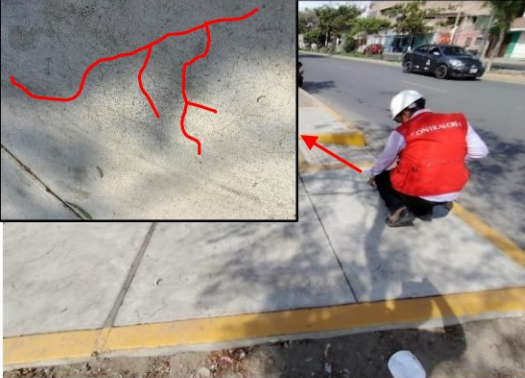
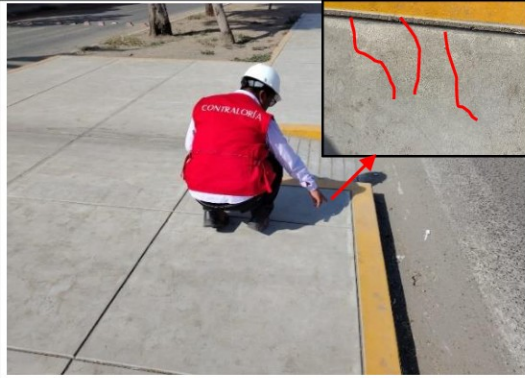
<p>Descripción: Presencia de fisuras, en la vereda V30 (según plano de replanteo final: Plano general, lámina PG-01), ubicado en bema central de la Av. Buenos Aires.</p>	<p>Descripción: Presencia de fisuras, en la vereda V32 (según plano de replanteo final: Plano general, lámina PG-01), ubicado en bema central de la Av. Buenos Aires.</p>

En consecuencia, se evidencia la presencia de fisuras en veredas y desprendimiento de concreto en parapetos de alcantarilla, incumpliendo lo establecido en el artículo 9 de la Norma Técnica GE.030 Calidad de la Construcción del Reglamento Nacional de Edificaciones, donde a determina a la letra:

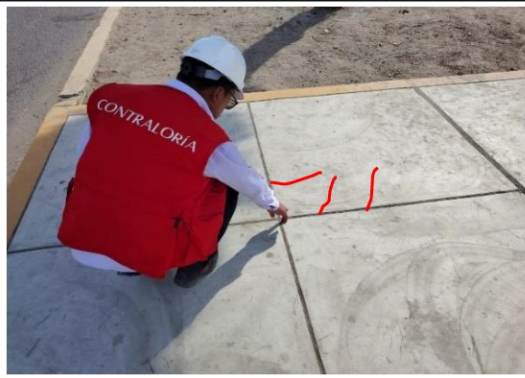
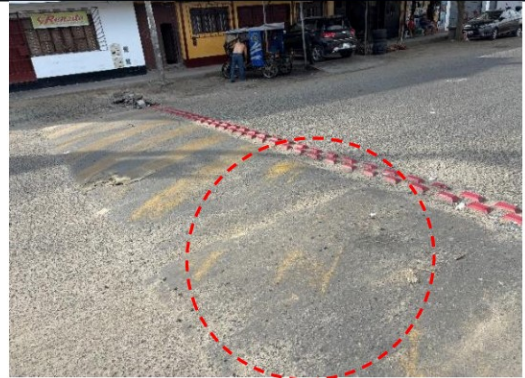
<p>Descripción: Presencia de fisuras, en la vereda V33 (según plano de replanteo final: Plano general, lámina PG-01), ubicado en bema central de la Av. Buenos Aires.</p>	<p>Descripción: Deterioro prematuro de pintura en la giba, ubicada cerca de la intersección de la Av. Buenos Aires con el Jr. Pallasca.</p>

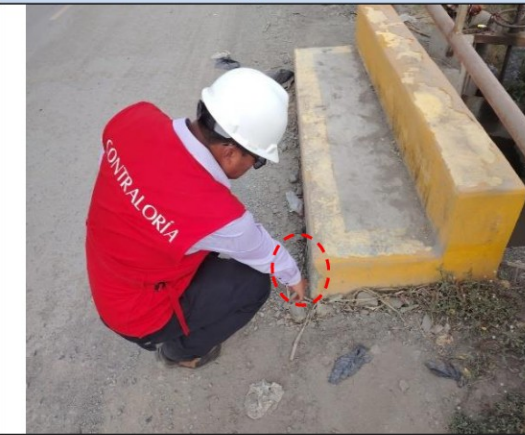
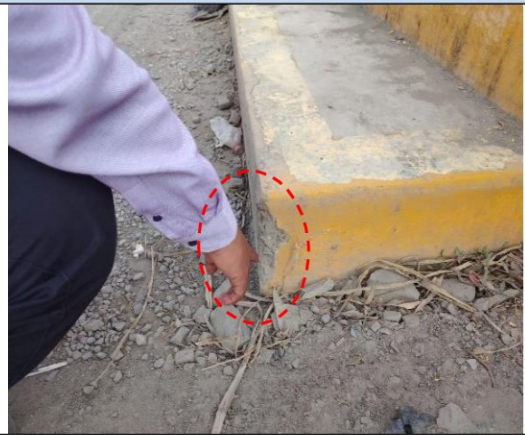
<p>Descripción: Desprendimiento de concreto en el parapeto de la alcantarilla n.º 2 progresiva 9+350 del proyecto.</p>

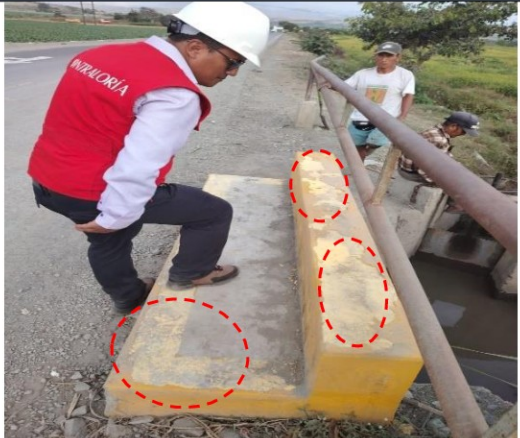
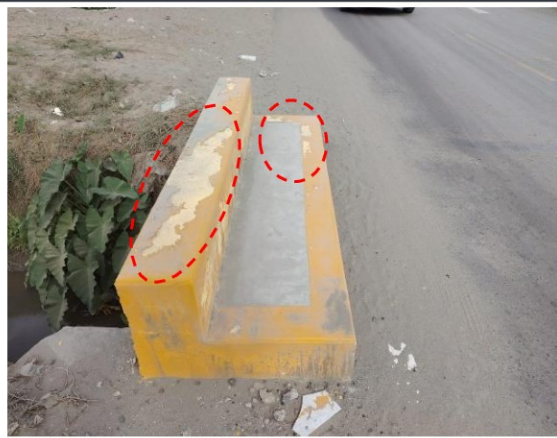
Imagen n.º 23	Imagen n.º 24

<p>Descripción: Deterioro prematuro de pintura en el parapeto de la alcantarilla n.º 2, aguas abajo, progresiva 9+350 del proyecto.</p>	<p>Descripción: Deterioro prematuro de pintura en el parapeto de la alcantarilla n.º 2, aguas arriba, progresiva 9+350 del proyecto.</p>

Asimismo, se advierte el deterioro prematuro de la pintura en bordes de vereda, gibas asfálticas y parapetos de alcantarilla, incumpliendo las especificaciones técnicas del expediente técnico principal y de adicional de obra n.º 1, que en cuanto a los requisitos de calidad para estos trabajos señala lo siguiente:
