INFORME DE HITO DE CONTROL
N° 031-2025-OCI/0344-SCC

EJECUCIÓN DE LA OBRA "CREACIÓN DEL PASEO
PEATONAL EN LA AV. LA MARINA TRAMO ENTRE JR.
PACÍFICO Y AV. CENTRAL, ADYACENTE A LA CARRETERA
PANAMERICANA DEL DISTRITO DE NUEVO CHIMBOTE –
PROVINCIA DE SANTA – DEPARTAMENTO DE ANCASH – II
ETAPA" CON CUI N° 2467577

**HITO DE CONTROL N° 3 – PARALIZACIÓN DE OBRA – MAYO
2025**

PERIODO DE EVALUACIÓN DEL HITO DE CONTROL:
DEL 26 AL 30 DE MAYO DE 2025

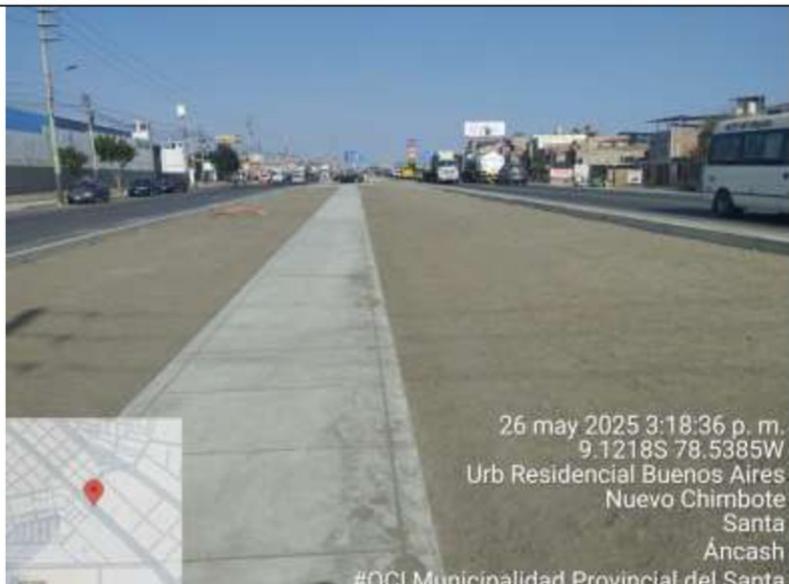
Descripción: Berma – Isla n.º 1, donde se advierte que se habría ejecutado trabajos de movimientos de tierra, la construcción de la vereda y sardineles; asimismo, se habrían instalado tuberías para el sistema de riego, dado que se identifica puntos de salida de agua.

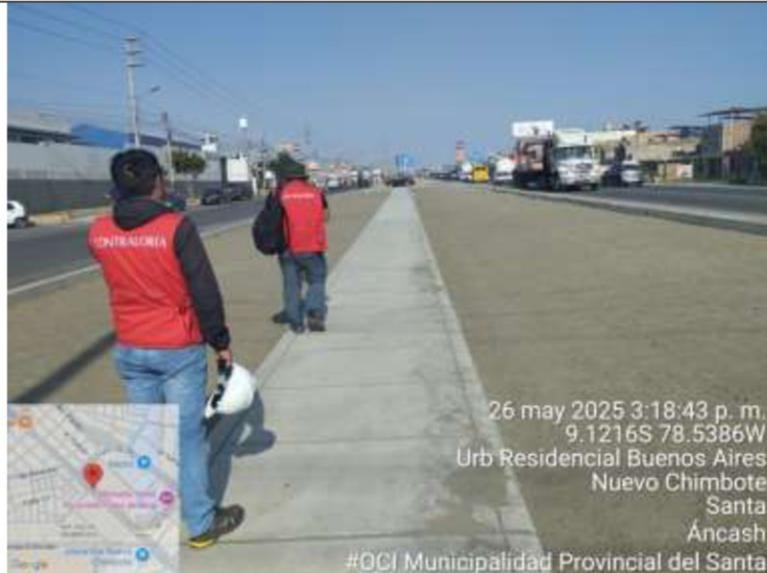
IMAGEN N° 5
ESTRUCTURAS EJECUTADAS EN LA FRANJA DEL DERECHO DE VÍA - BERMA – ISLA N.º 2

Descripción: Berma – Isla n.º 2, donde se registra que se habría ejecutado trabajos de movimientos de tierra, la construcción de la vereda y sardineles; asimismo, se habrían instalado tuberías para el sistema de riego, dado que se identifica puntos de salida de agua.

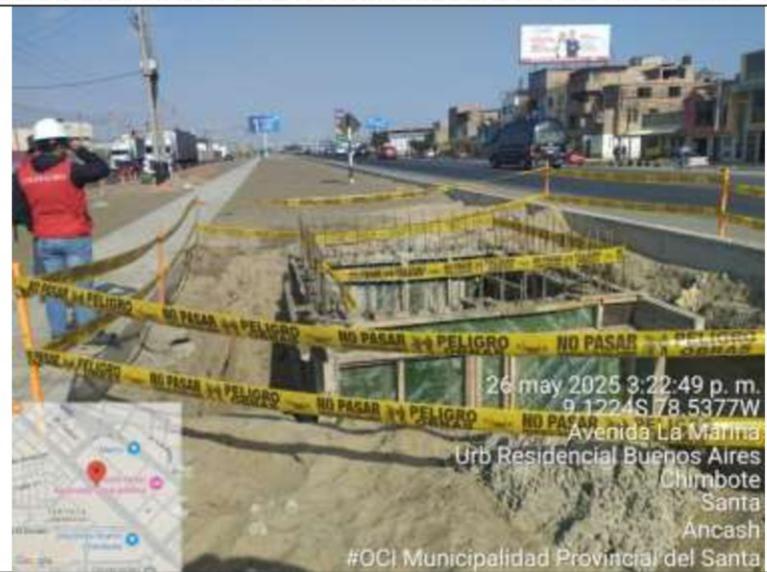
IMAGEN N° 6
ESTRUCTURAS EJECUTADAS EN LA FRANJA DEL DERECHO DE VÍA - BERMA – ISLA N.º 3

Descripción: Berma – Isla n.º 3, donde se denota que se habría ejecutado trabajos de movimientos de tierra, la construcción de la vereda y sardineles; asimismo, se habrían instalado tuberías para el sistema de riego, dado que se identifica puntos de salida de agua. Además, se identificó la ejecución de las partidas de movimiento de tierras, encofrado, acero de refuerzo y concreto para la construcción de la cisterna.

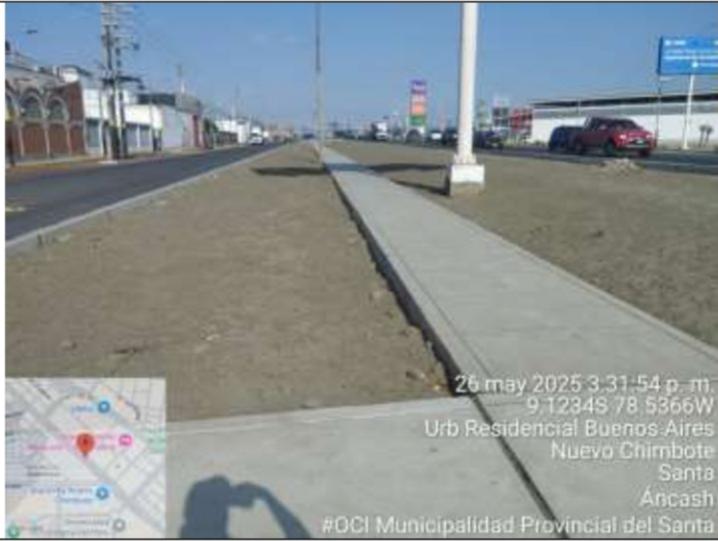
IMAGEN N° 7
ESTRUCTURAS EJECUTADAS EN LA FRANJA DEL DERECHO DE VÍA - BERMA – ISLA N.º 4

Descripción: Berma – Isla n.º 4, donde se advierte que se habría ejecutado trabajos de movimientos de tierra, la construcción de la vereda y sardineles; asimismo, se habrían instalado tuberías para el sistema de riego, dado que se identifica puntos de salida de agua.

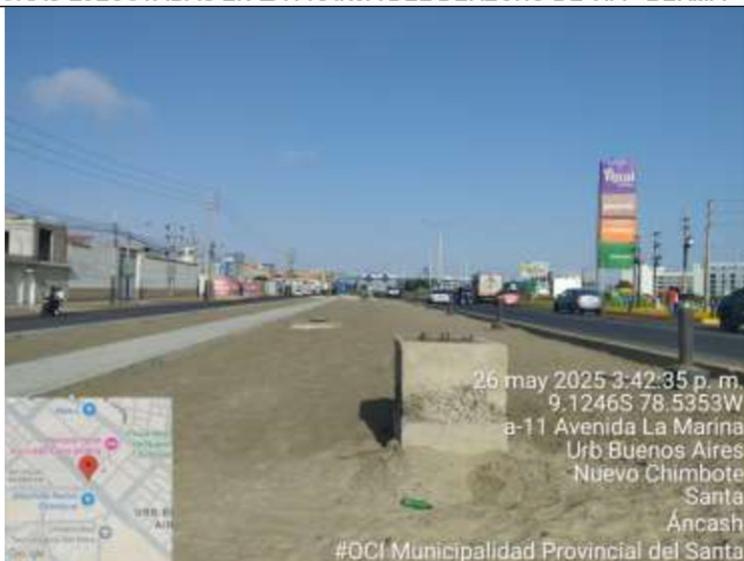
IMAGEN N° 8
ESTRUCTURAS EJECUTADAS EN LA FRANJA DEL DERECHO DE VÍA - BERMA – ISLA N.º 5

Descripción: Berma – Isla n.º 5, donde se registra que se habría ejecutado trabajos de movimientos de tierra, la construcción de la vereda y sardineles; asimismo, se habrían instalado tuberías para el sistema de riego, dado que se identifica puntos de salida de agua. Además, se identificó la ejecución de las partidas de movimiento de tierras, encofrado, acero de refuerzo y concreto para la construcción de la cisterna.

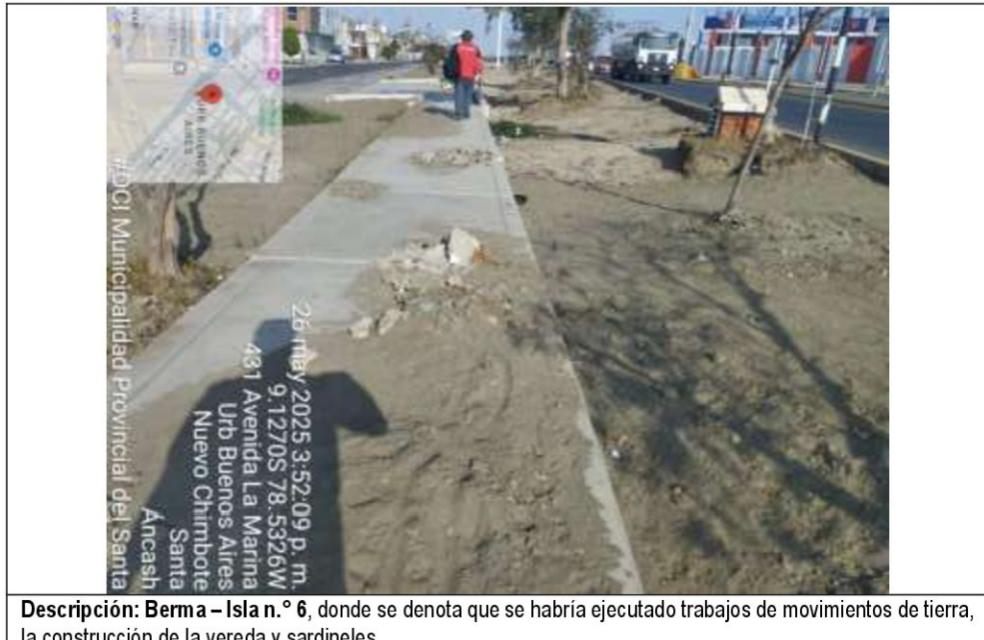
IMAGEN N° 9
ESTRUCTURAS EJECUTADAS EN LA FRANJA DEL DERECHO DE VÍA - BERMA – ISLA N.º 6

Descripción: Berma – Isla n.º 6, donde se denota que se habría ejecutado trabajos de movimientos de tierra, la construcción de la vereda y sardineles.

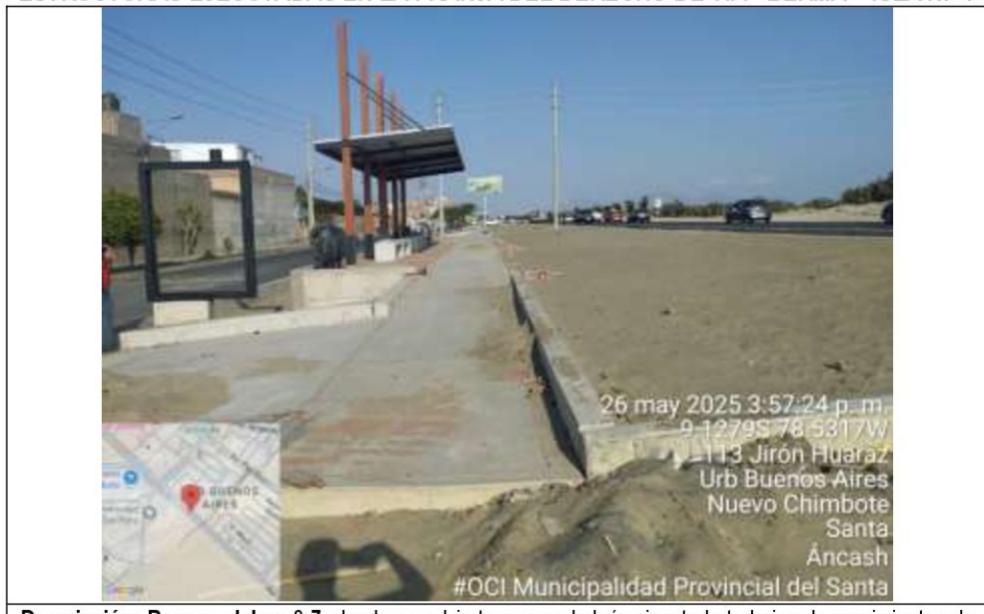
IMAGEN N° 10
ESTRUCTURAS EJECUTADAS EN LA FRANJA DEL DERECHO DE VÍA - BERMA – ISLA N.º 7

Descripción: Berma – Isla n.º 7, donde se advierte que se habría ejecutado trabajos de movimientos de tierra, la construcción de la vereda y sardineles; asimismo, se habrían instalado tuberías para el sistema de riego, dado que se identifica puntos de salida de agua. Además, se observa la colocación de bancas de concreto con acabado de granito y mobiliario urbano; tales como, tachos de basura, gimnasio, pérgola, paneles publicitarios y estacionamiento para bicicletas.

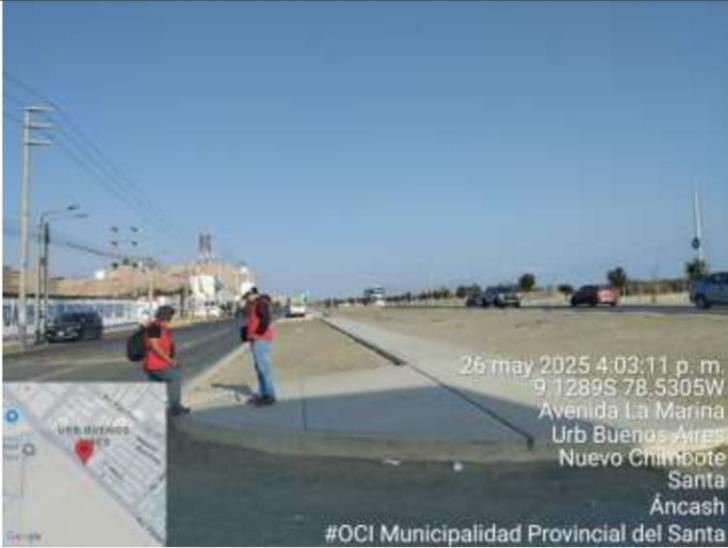
IMAGEN N° 11
ESTRUCTURAS EJECUTADAS EN LA FRANJA DEL DERECHO DE VÍA - BERMA – ISLA N.º 8

Descripción: Berma – Isla n.º 8, donde se registra que se habría ejecutado trabajos de movimientos de tierra, la construcción de la vereda y sardineles; asimismo, se habrían instalado tuberías para el sistema de riego, dado que se identifica puntos de salida de agua. Además, se identificó la ejecución de las partidas de movimiento de tierras, encofrado, acero de refuerzo y concreto para la construcción de la cisterna.

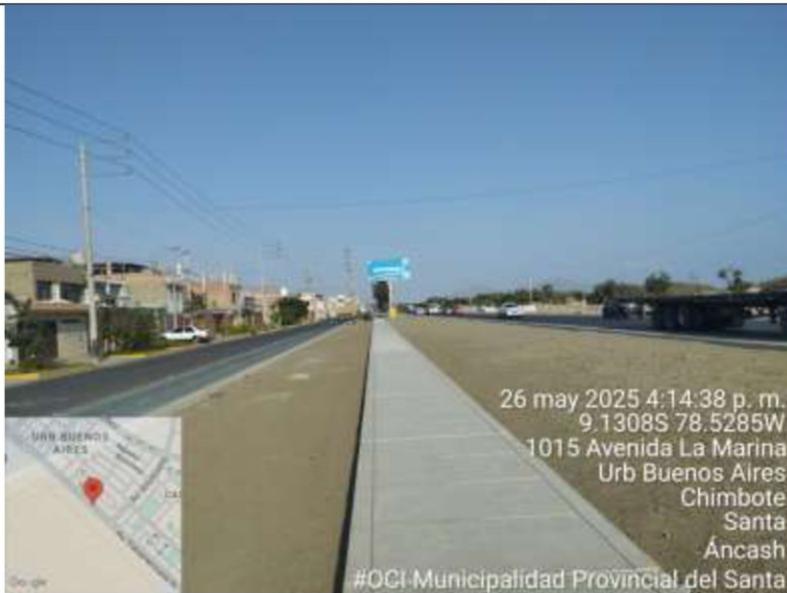
IMAGEN N° 12
ESTRUCTURAS EJECUTADAS EN LA FRANJA DEL DERECHO DE VÍA - BERMA – ISLA N.º 9

Descripción: Berma – Isla n.º 9, donde se denota que se habría ejecutado trabajos de movimientos de tierra, la construcción de la vereda y sardineles; asimismo, se habrían instalado tuberías para el sistema de riego, dado que se identifica puntos de salida de agua. Además, se observa la colocación de bancas de concreto con acabado de granito y mobiliario urbano; tales como, tachos de basura, gimnasio, pérgola, paneles publicitarios y estacionamiento para bicicletas.

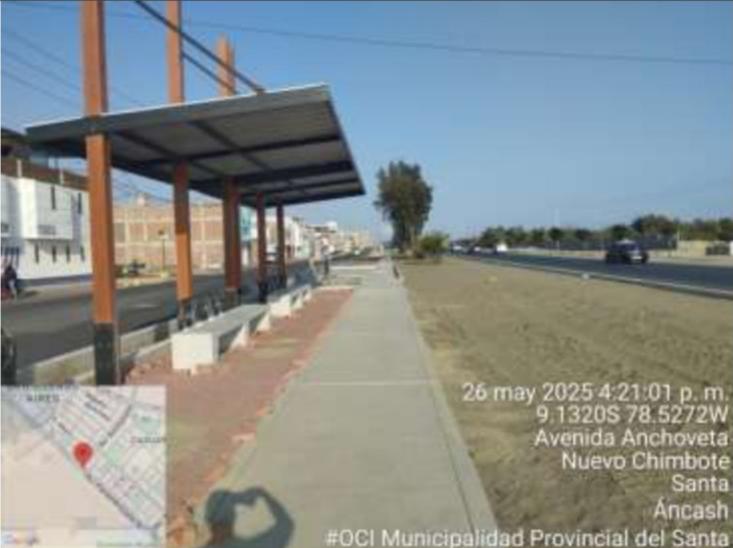
IMAGEN N° 13
ESTRUCTURAS EJECUTADAS EN LA FRANJA DEL DERECHO DE VÍA - BERMA – ISLA N.° 10

Descripción: Berma – Isla n.º 10, donde se advierte que se habría ejecutado trabajos de movimientos de tierra, la construcción de la vereda y sardineles; asimismo, se habrían instalado tuberías para el sistema de riego, dado que se identifica puntos de salida de agua. Además, se observa la colocación de bancas de concreto con acabado de granito y mobiliario urbano; tales como, tachos de basura, gimnasio, pérgola, paneles publicitarios y estacionamiento para bicicletas. Asimismo, se identificó la ejecución de las partidas de movimiento de tierras, encofrado, acero de refuerzo y concreto para la construcción de la cisterna.

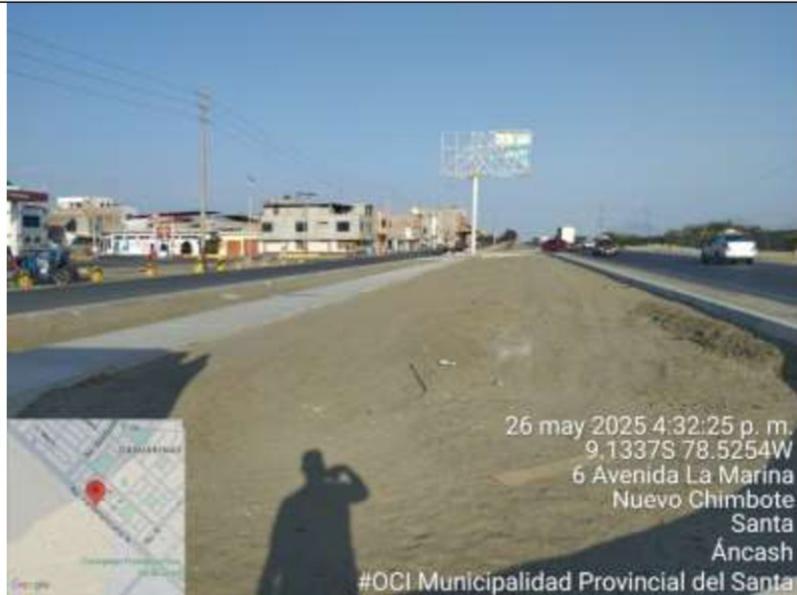
IMAGEN N° 14
ESTRUCTURAS EJECUTADAS EN LA FRANJA DEL DERECHO DE VÍA - BERMA – ISLA N.° 11

Descripción: Berma – Isla n.º 11, donde se registra que se habría ejecutado trabajos de movimientos de tierra, la construcción de la vereda y sardineles; asimismo, se habrían instalado tuberías para el sistema de riego, dado que se identifica puntos de salida de agua.

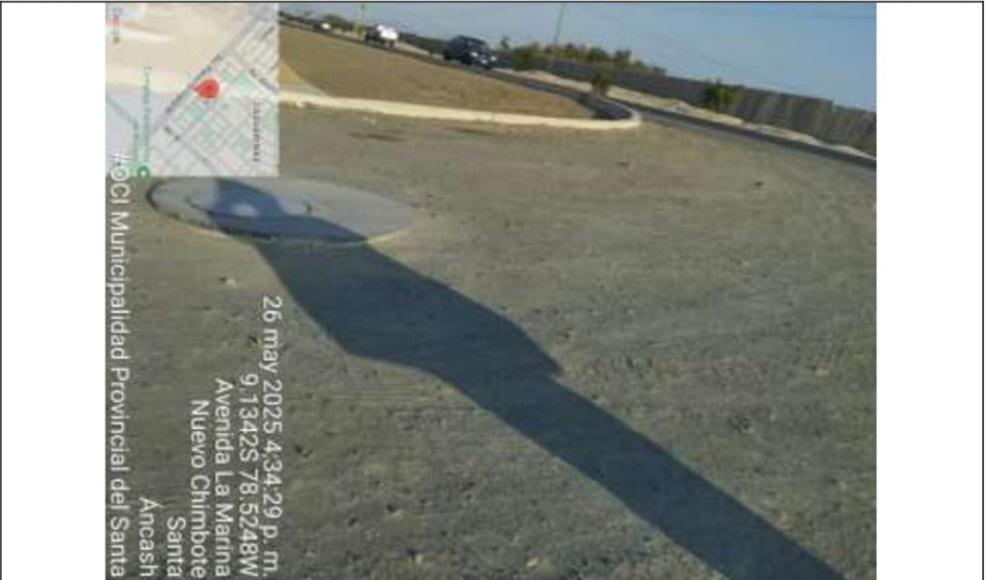
IMAGEN N° 15
ESTRUCTURAS EJECUTADAS EN LA FRANJA DEL DERECHO DE VÍA - BERMA - ISLA N.° 12

Descripción: Berma - Isla n.º 12, donde se denota que se habría ejecutado trabajos de movimientos de tierra, la construcción de la vereda y sardineles; asimismo, se habrían instalado tuberías para el sistema de riego, dado que se identifica puntos de salida de agua. Además, se identificó la ejecución de las partidas de movimiento de tierras, encofrado, acero de refuerzo y concreto para la construcción de la cisterna.

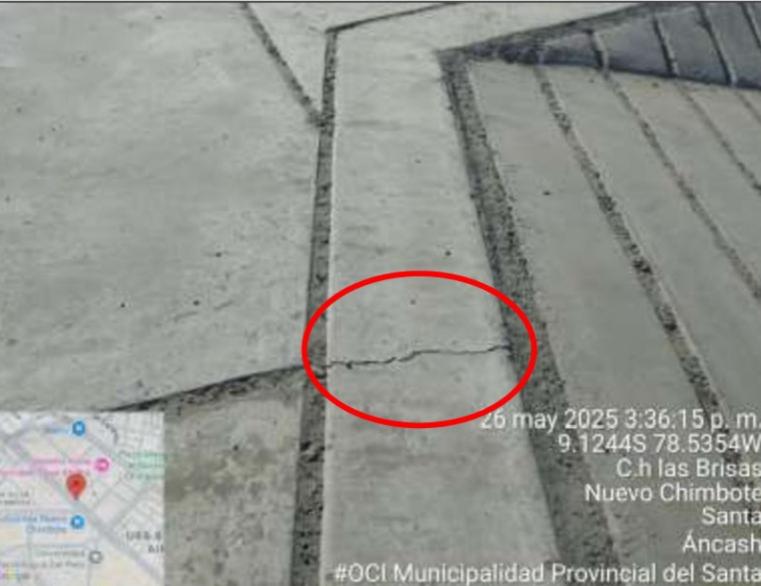
IMAGEN N° 20
FISURAS EN VEREDA LA BERMA – ISLA N° 4

Descripción: Berma – Isla n.º 4, se identificó fisura adyacente a la rampa de la vereda en la intersección del eje 4 con la avenida auxiliar de la carretera Panamericana Norte.

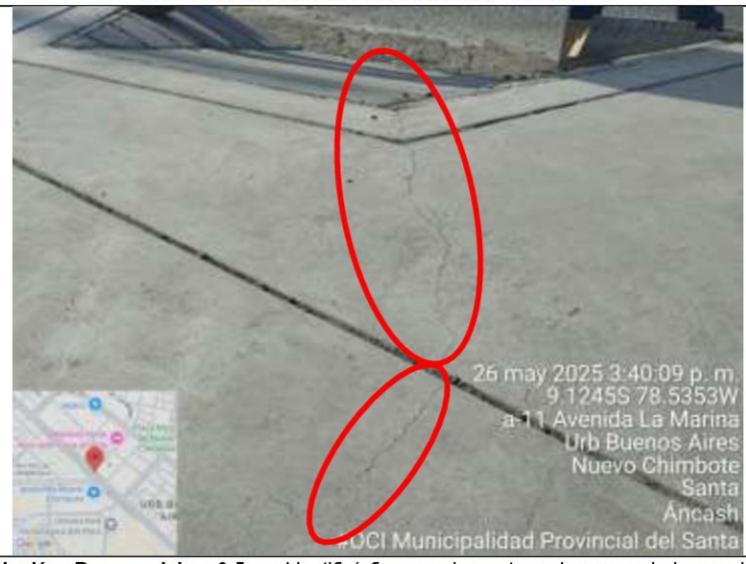
IMAGEN N° 21
FISURAS EN VEREDA LA BERMA – ISLA N° 5

Descripción: Berma – Isla n.º 5, se identificó fisuras adyacentes a la rampa de la vereda en la intersección del eje 4 con la avenida auxiliar de la carretera Panamericana Norte.

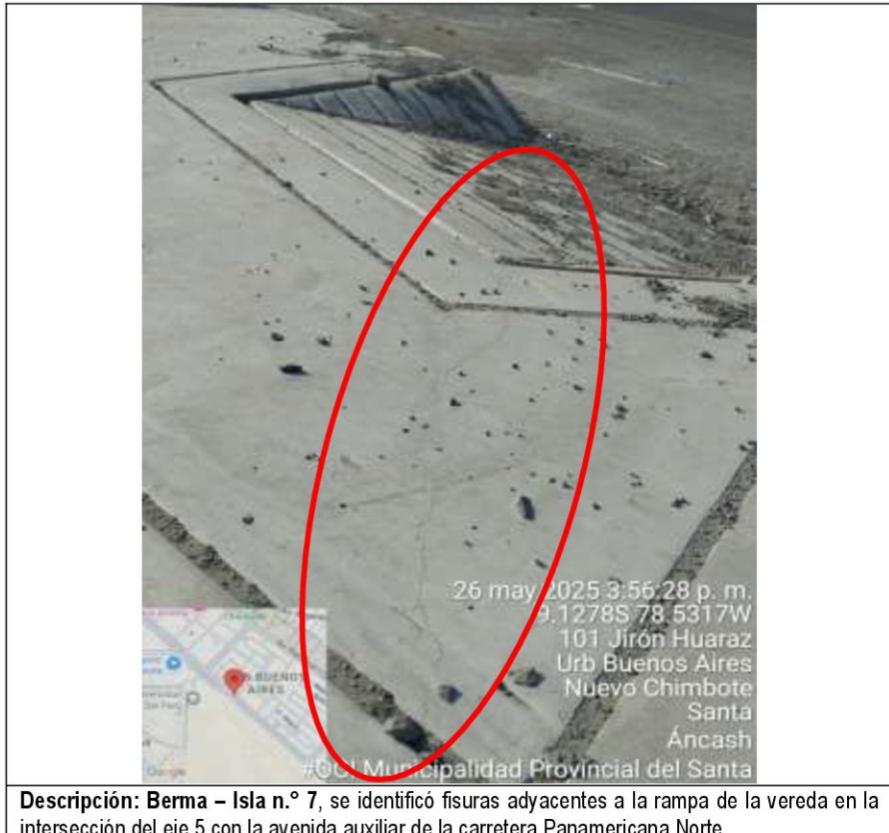
IMAGEN N° 22
FISURAS EN VEREDA LA BERMA – ISLA N° 7

Descripción: Berma – Isla n.º 7, se identificó fisuras adyacentes a la rampa de la vereda en la intersección del eje 5 con la avenida auxiliar de la carretera Panamericana Norte.

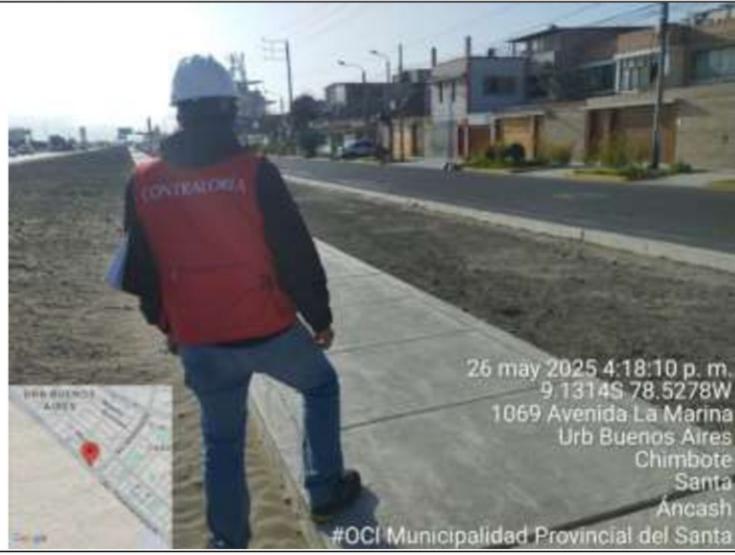
IMAGEN N° 26
DESINTEGRACIÓN SUPERFICIAL EN VEREDA LA BERMA – ISLA N° 9

Descripción: Berma – Isla n.º 9, se identificó desgaste de la superficie de la vereda.

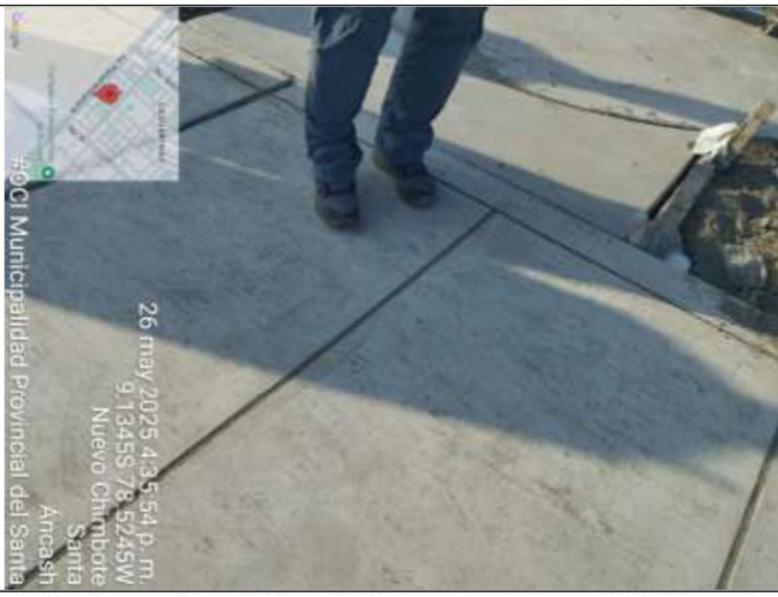
IMAGEN N° 27
DESINTEGRACIÓN SUPERFICIAL EN VEREDA LA BERMA – ISLA N° 12

Descripción: Berma – Isla n.º 12, se identificó empolvamiento superficial del concreto de la vereda.

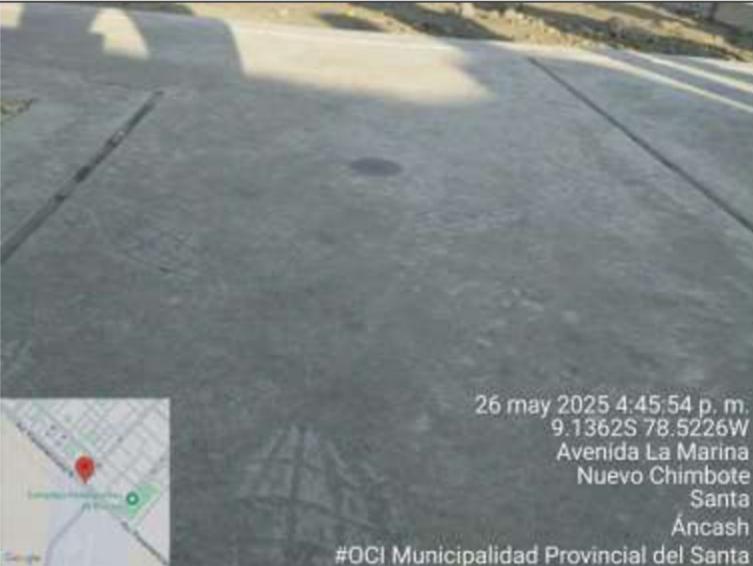
IMAGEN N° 28
DESINTEGRACIÓN SUPERFICIAL EN VEREDA LA BERMA – ISLA N° 13

Descripción: Berma – Isla n.º 13, Se identificó empolvamiento superficial del concreto de la vereda.

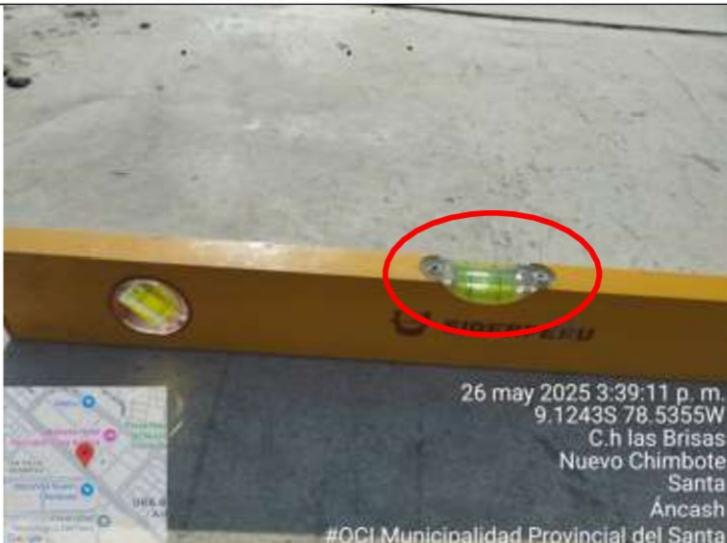
IMAGEN N° 29
INCLINACIÓN EN VEREDA LA BERMA – ISLA N° 4

Descripción: Berma – Isla n.º 4. Se identificó una ligera inclinación de la vereda.

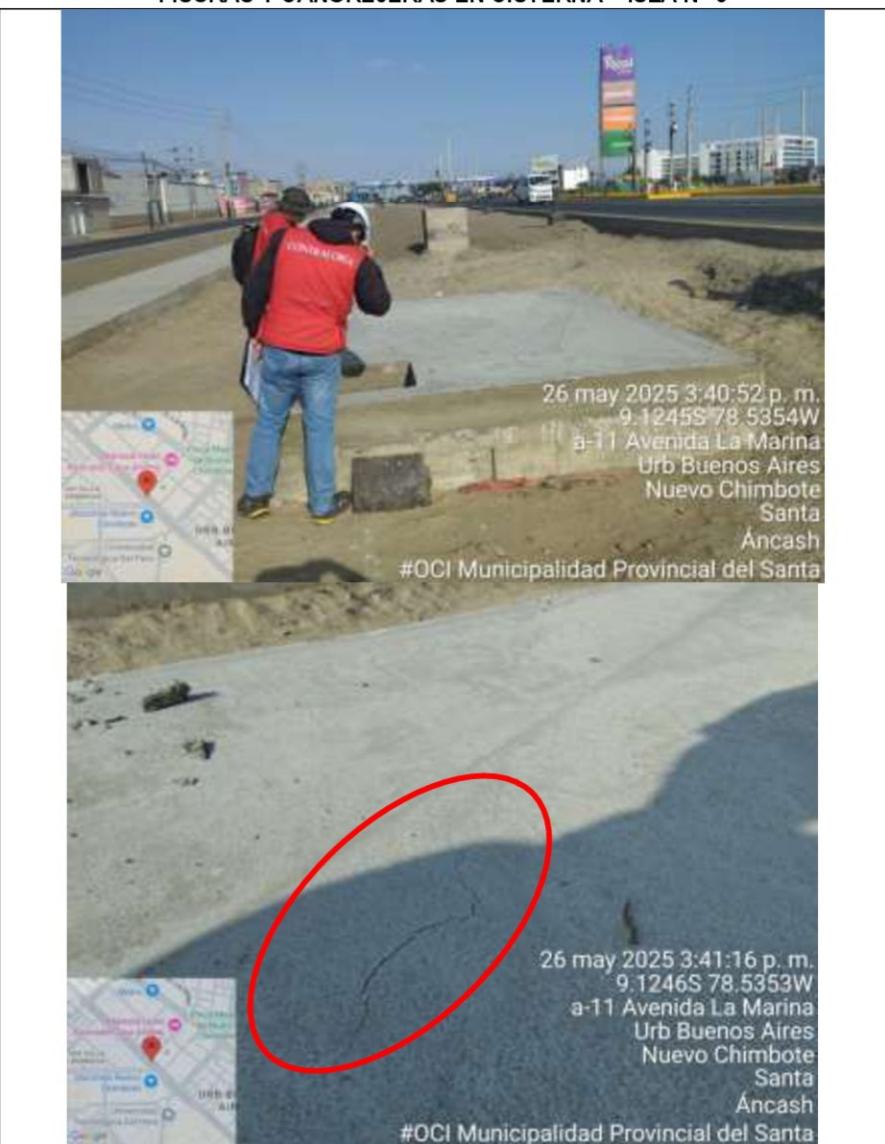
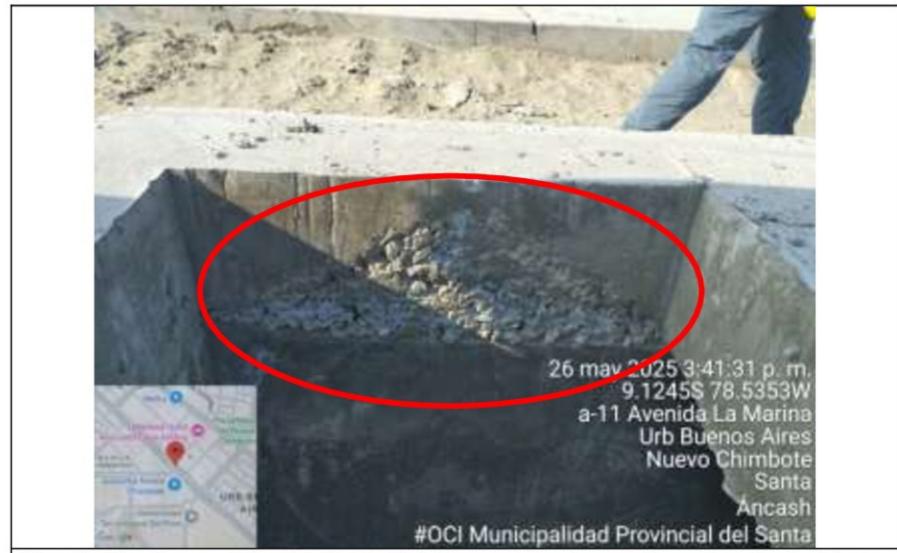
Descripción: Berma – Isla n.º 5, Se identificó fisuras y cangrejeras en la construcción de cisterna.

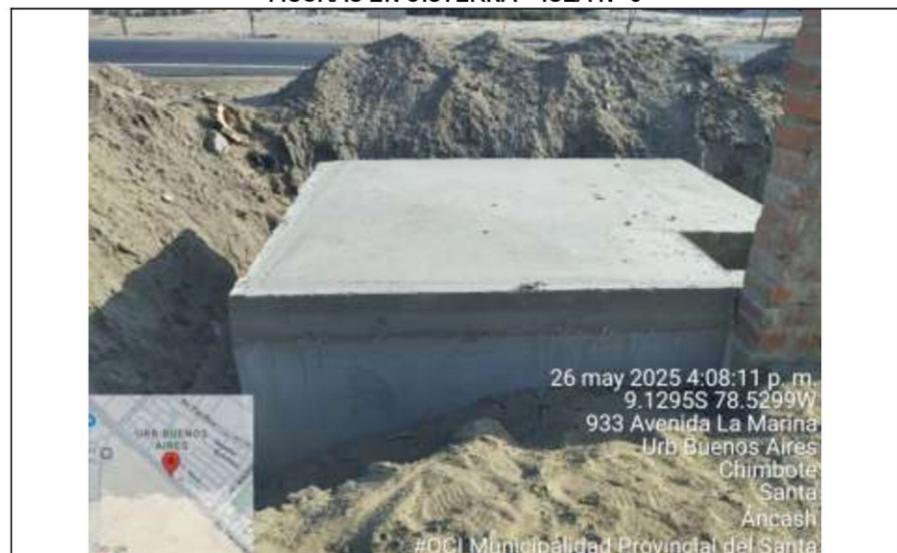
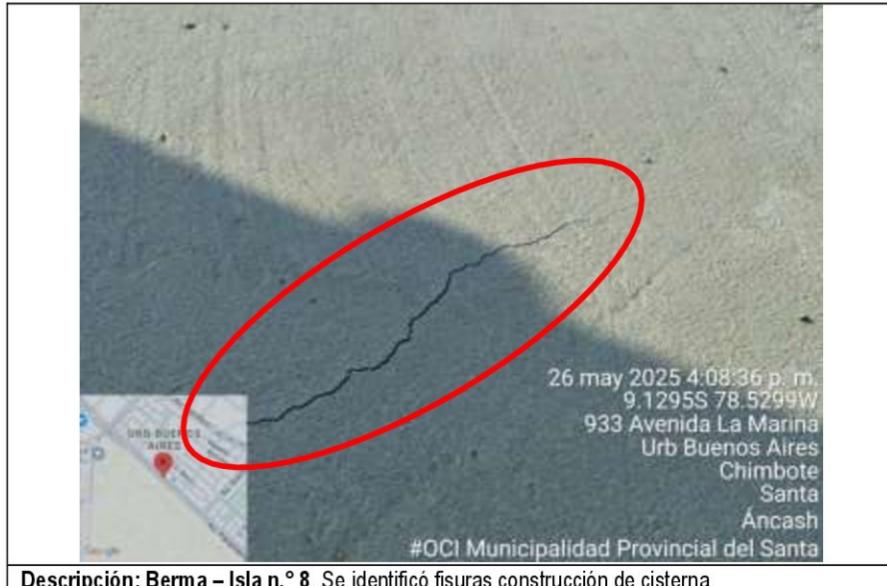
3. SERVIDORES DE LA ENTIDAD, INCUMPLIERON EN CAUTELAR LOS CONTRATOS DEL SERVICIO DE SUPERVISIÓN O INSPECCIÓN QUE CUMPLAN EN CONTROLAR EL PROCESO CONSTRUCTIVO DE LA OBRA, SITUACIÓN QUE POSIBILITA LAS DEFICIENCIAS CONSTRUCTIVAS RESPECTO A LAS VEREDAS, SARDINELES Y CISTERNAS, Y AFECTACIÓN A LAS ESTRUCTURAS METÁLICAS DEBIDO AL ÓXIDO EN DE LAS BANCAS Y PÉRGOLAS, GENERANDO EL DETERIORO PREMATURO DE LA INFRAESTRUCTURA CONSTRUIDA.

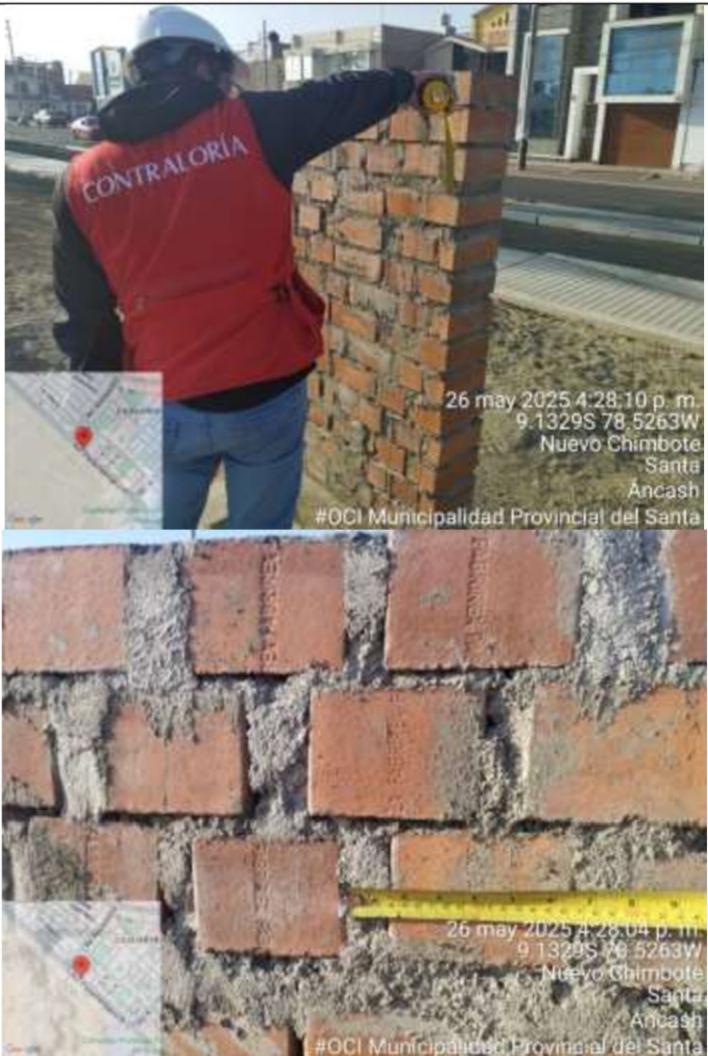
IMÁGENES N°S 36 Y 37
MURETE DE MEDIDOR ELÉCTRICO PARA CISTERNA – ISLA N° 10

Descripción: Berma – Isla n.º 10, El murete para el medidor eléctrico tiene juntas de mortero de 4 cm.

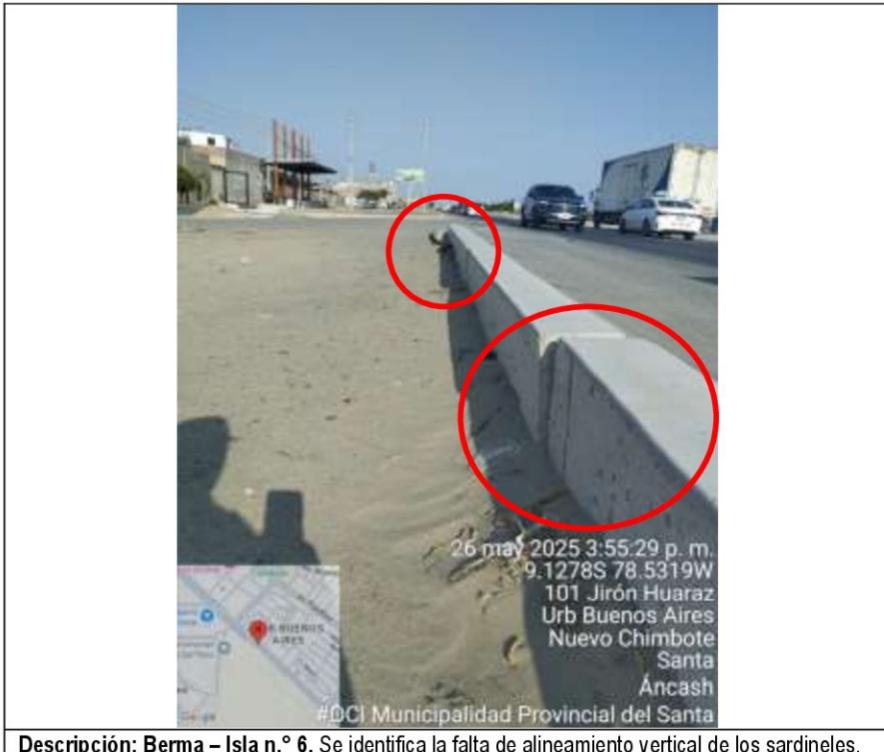
IMAGEN N° 38
ALINEAMIENTO DE SARDINELES – ISLA N° 6

Descripción: Berma – Isla n.º 6. Se identifica la falta de alineamiento vertical de los sardineles.

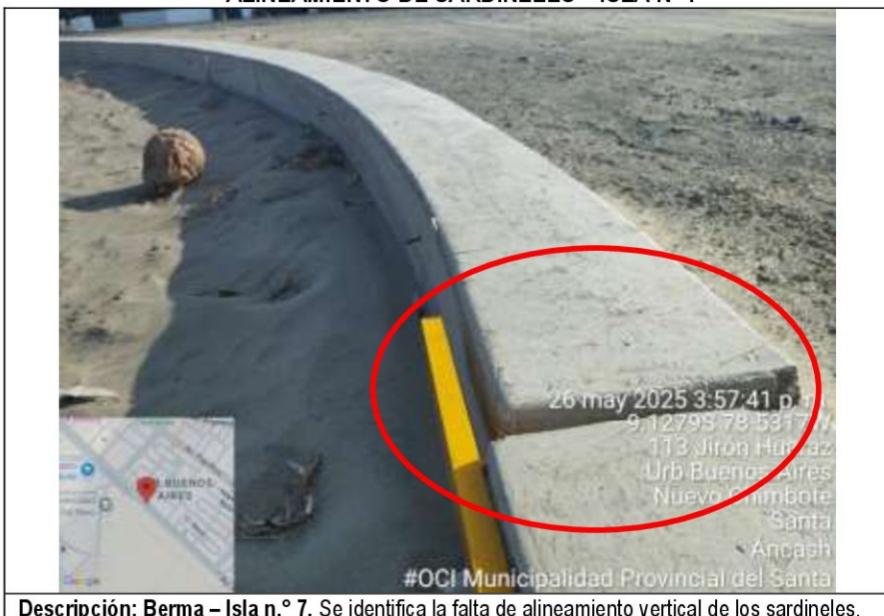
IMAGEN N° 39
ALINEAMIENTO DE SARDINELES – ISLA N° 7

Descripción: Berma – Isla n.º 7. Se identifica la falta de alineamiento vertical de los sardineles.

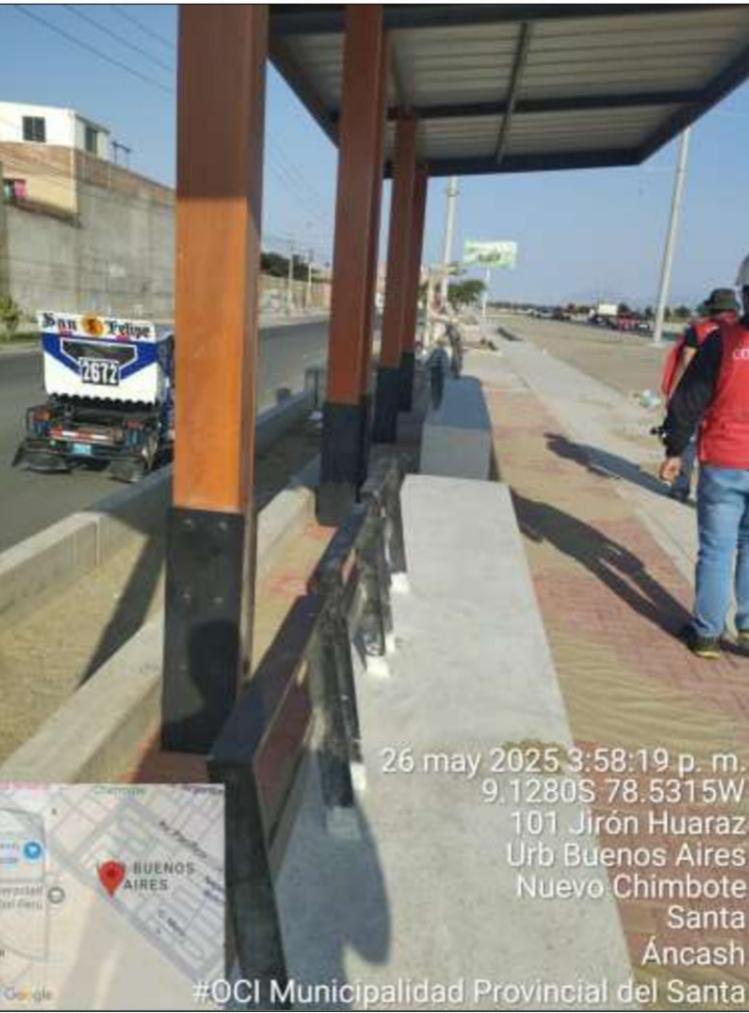
IMAGEN N° 40
ÓXIDO EN ESTRUCTURAS METÁLICAS DE BANCAS Y PÉRGOLA – ISLA N.º 7

Descripción: Berma – Isla n.º 7. En la pérgola, se identificó principios de oxidación de las estructuras metálicas; asimismo, en los espaldares metálicos de las bancas de concreto con cobertura de granito.

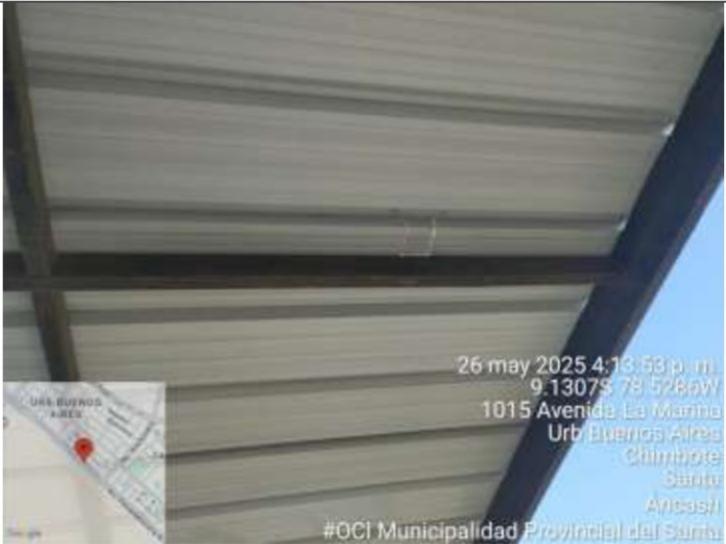
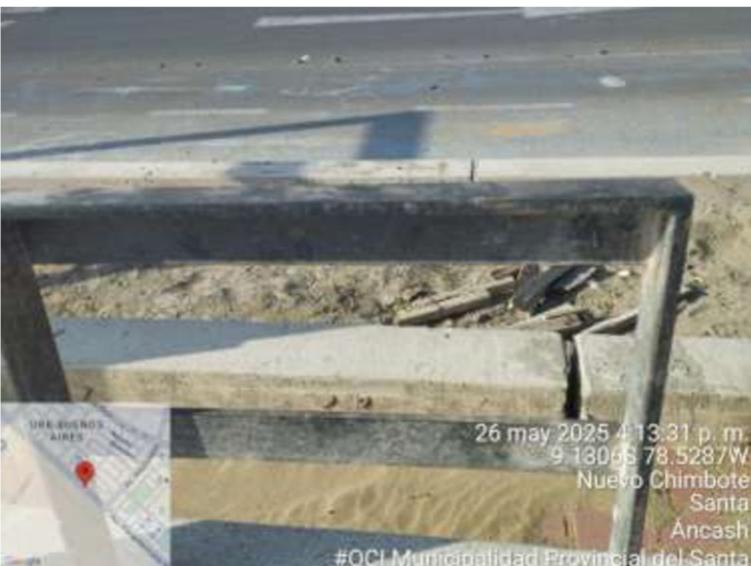
IMÁGENES N° 41 Y 42
ÓXIDO EN ESTRUCTURAS METÁLICAS DE BANCAS Y PÉRGOLA – ISLA N.º 9

Descripción: Berma – Isla n.º 9. En la pérgola, se identificó principios de oxidación de las estructuras metálicas; así mismo, en los espaldares metálicos de las bancas de concreto con cobertura de granito.

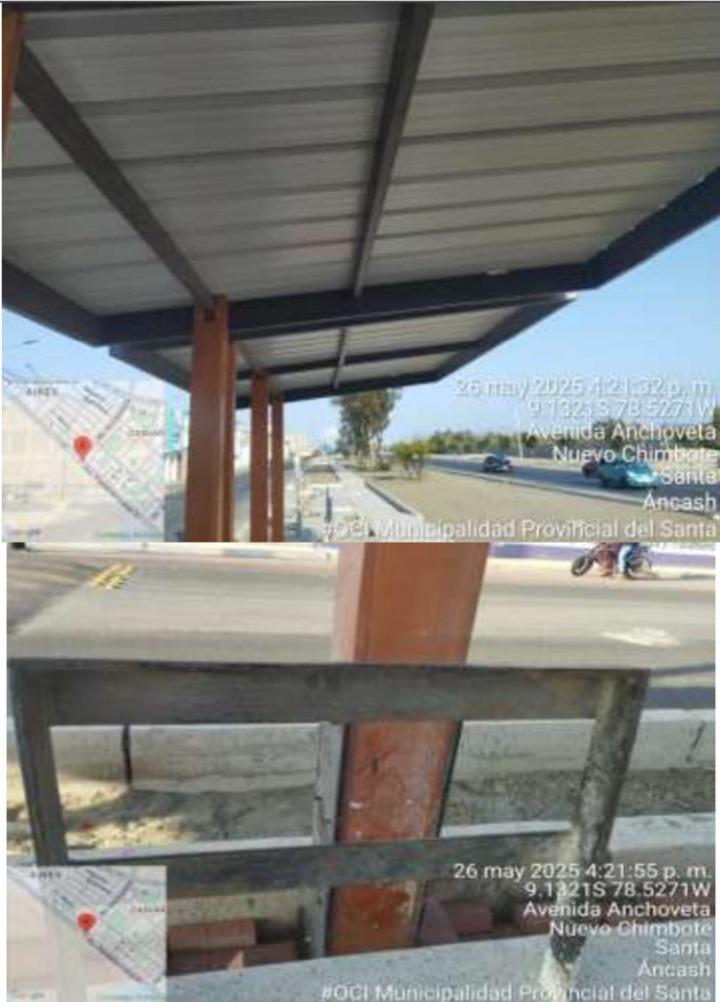
IMÁGENES N° 43 Y 44
ÓXIDO EN ESTRUCTURAS METÁLICAS DE BANCAS Y PÉRGOLA – ISLA N.º 10

Descripción: **Berma – Isla n.º 10.** En la pérgola, se identificó principios de oxidación de las estructuras metálicas; asimismo, en los espaldares metálicos de las bancas de concreto con cobertura de granito.

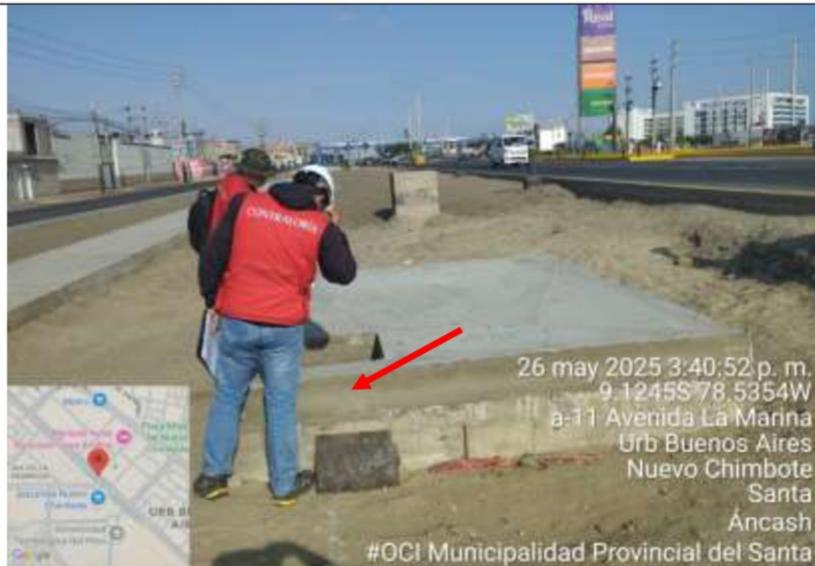
IMAGEN N° 45
FALTA DE SEÑALIZACIÓN EN CISTERNA – ISLA N° 5

Descripción: Berma – Isla n.º 5, se verifica que el área donde se construyó la cisterna, no cuenta con señalización, a pesar de que la cisterna aún no cuenta con tapa y los muros de la cisterna tienen una altura de 2.20 metros.

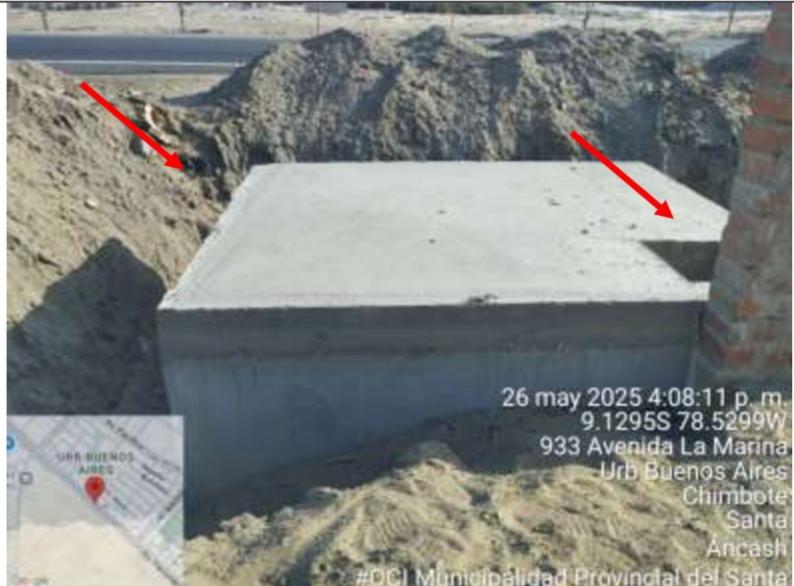
IMAGEN N° 46
FALTA DE SEÑALIZACIÓN EN CISTERNA – ISLA N° 8

Descripción: Berma – Isla n.º 8, Se verifica que el área donde se construyó la cisterna, no cuenta con señalización, a pesar de que la cisterna aún no cuenta con tapa y los muros de la cisterna tienen una altura de 2.20 metros; además se verifica excavaciones que se habrían ejecutado para la construcción de la cisterna que aún no han sido rellenadas.

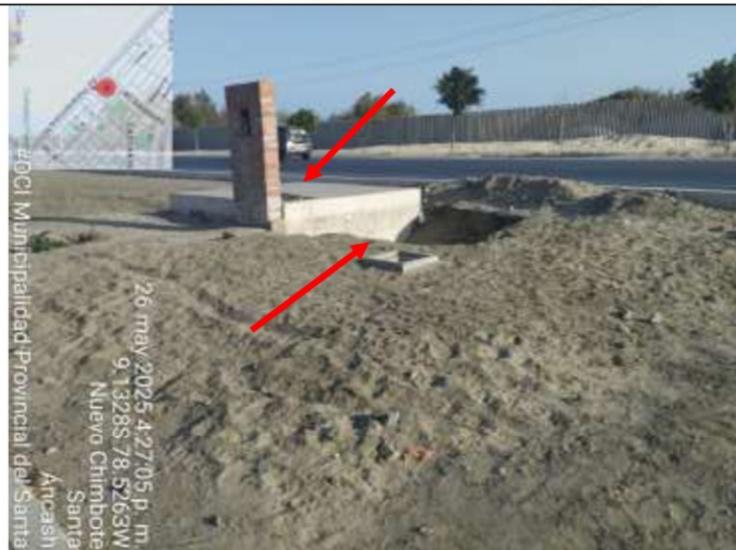
IMAGEN N° 47
FALTA DE SEÑALIZACIÓN EN CISTERNA – ISLA N° 10

Descripción: Berma – Isla n.º 10, Se verifica que el área donde se construyó la cisterna, no cuenta con señalización, a pesar de que la cisterna aún no cuenta con tapa y los muros de la cisterna tienen una altura de 2.20 metros; además se verifica excavaciones que se habrían ejecutado para la construcción de la cisterna que aún no han sido rellenadas.

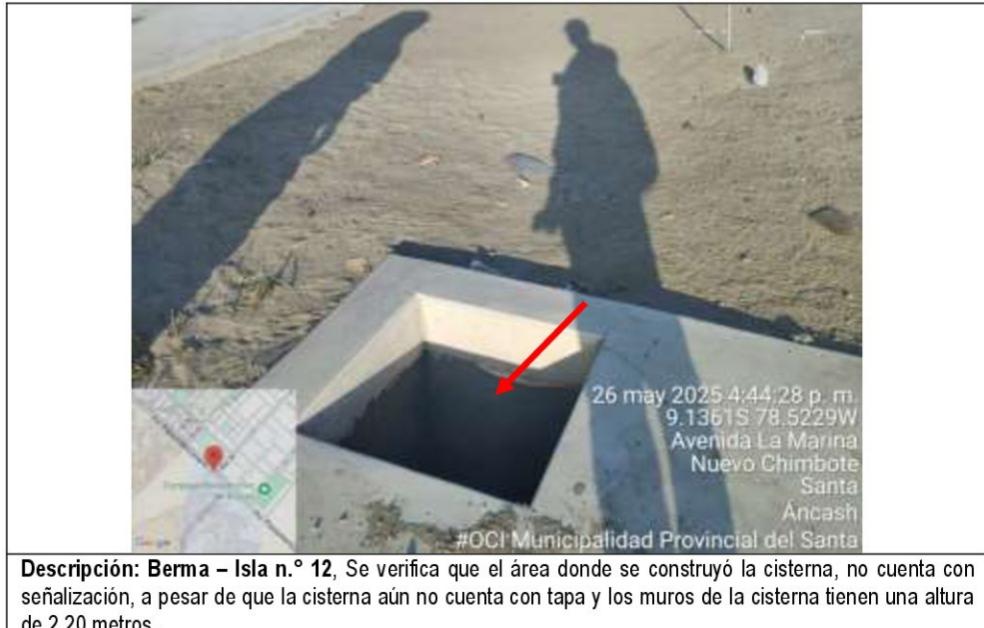
IMAGEN N° 48
FALTA DE SEÑALIZACIÓN EN CISTERNA – ISLA N° 12

Descripción: Berma – Isla n.º 12, Se verifica que el área donde se construyó la cisterna, no cuenta con señalización, a pesar de que la cisterna aún no cuenta con tapa y los muros de la cisterna tienen una altura de 2.20 metros.
