**INFORME DE CONTROL CONCURRENTE  
N° 037-2025-OCI/0344-SCC**

**EJECUCIÓN DE LA OBRA “MEJORAMIENTO Y  
AMPLIACIÓN DE LOS SERVICIOS DE PROTECCIÓN  
COSTERA CONTRA INUNDACIONES Y EROSIONES EN  
LOS PP.JJ. FLORIDA BAJA Y PP.JJ. FLORIDA ALTA,  
DISTRITO DE CHIMBOTE - PROVINCIA DE SANTA -  
REGIÓN ÁNCASH”**

**PERÍODO DE EVALUACIÓN:  
DEL 01 AL 7 DE JULIO DE 2025**

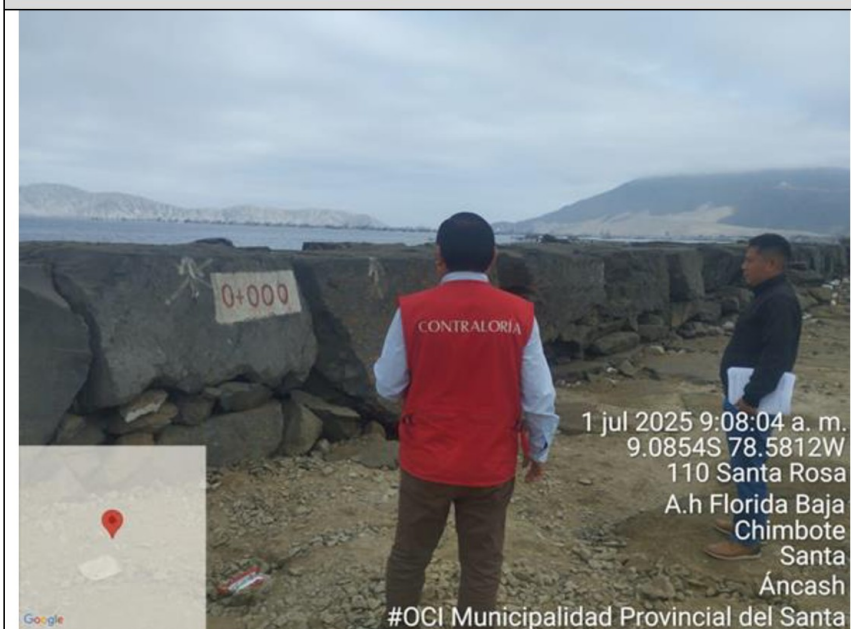
**FOTOGRAFÍA N° 01**

**Descripción:** Inicio de recorrido en la progresiva Km. 0+000 aproximadamente, referencia calle Santa Rosa. Ancho de corona 3,05m aprox.. Coordenadas: 765858.60 m E - 8994823.06 m S.

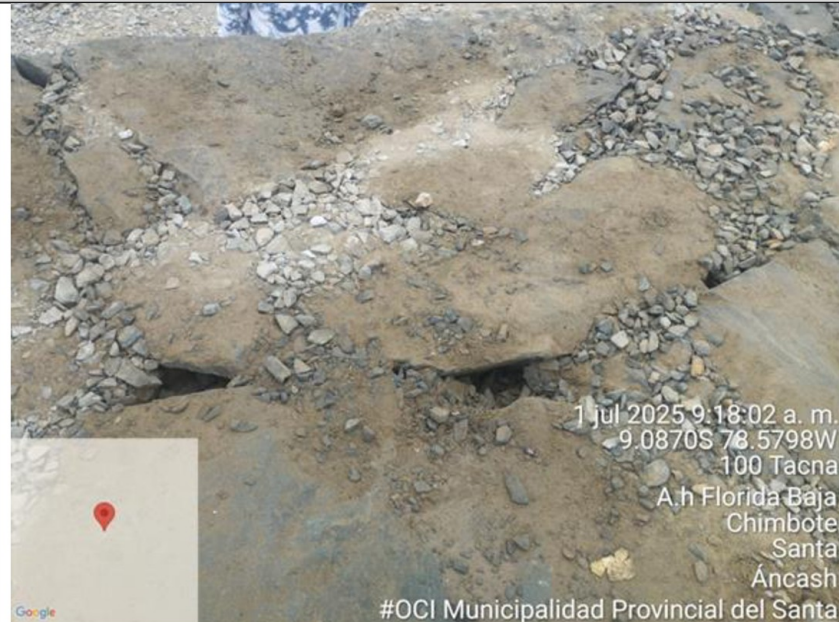
FOTOGRAFÍA N° 02

**Descripción:** En esta progresiva Km. 0+240 aproximadamente, se registran vacíos entre rocas que conforman la corona del enrocado.

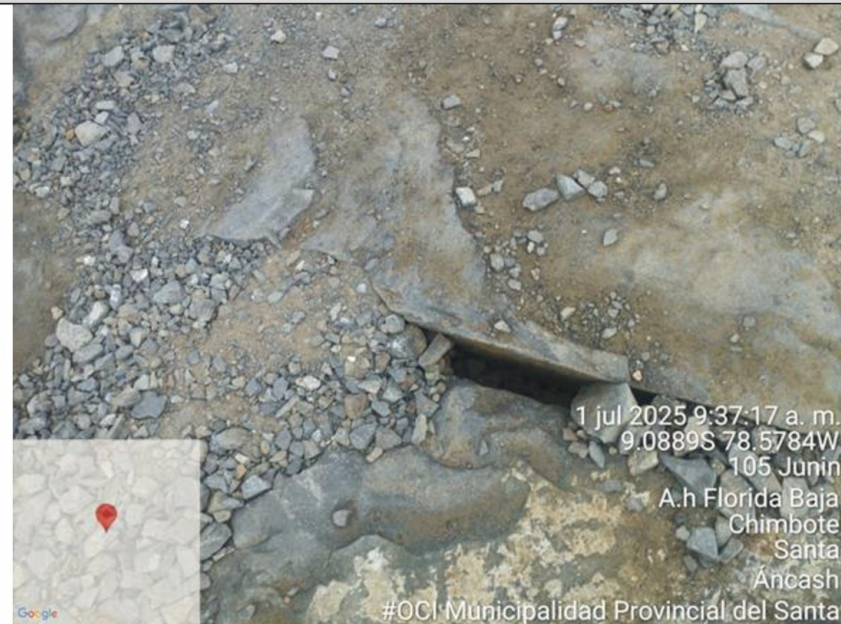
FOTOGRAFÍA N° 04

**Descripción:** En progresiva Km. 0+460 aproximadamente, se advierte que la conformación de las rocas de la corona presenta vacíos.

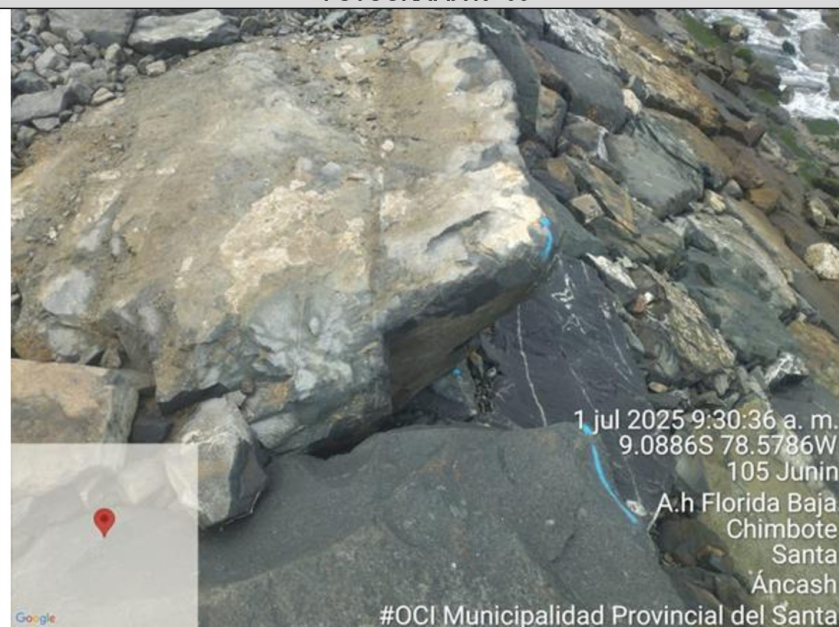
FOTOGRAFÍA N° 06

**Descripción:** En progresiva Km. 0+530 aproximadamente, se advierte roca en voladizo que conforma la corona en 30 cm aprox.; además, se aprecia vacíos entre rocas que conforman el blindaje del enrocado.

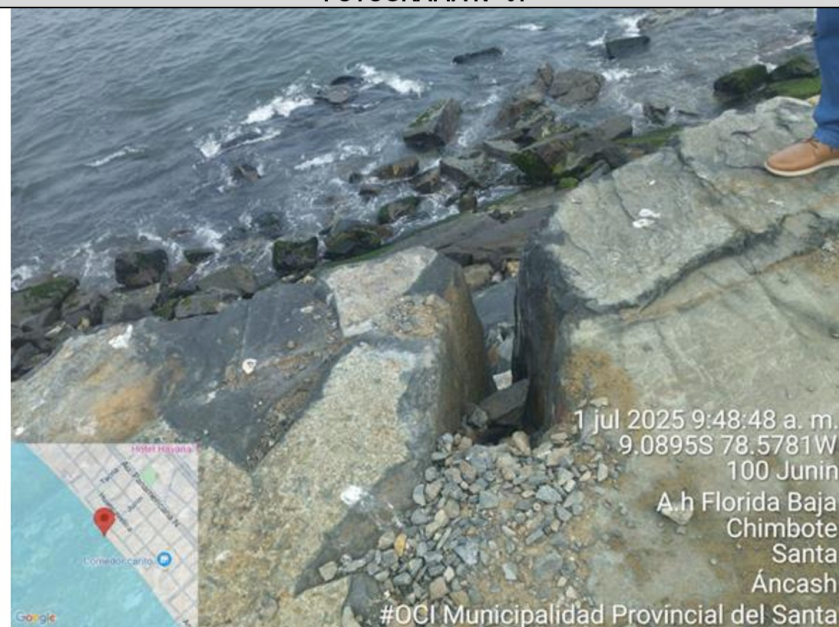
FOTOGRAFÍA N° 07

**Descripción:** En progresiva Km. 0+570 aproximadamente, se advierte que la conformación de las rocas de la corona presenta vacíos.

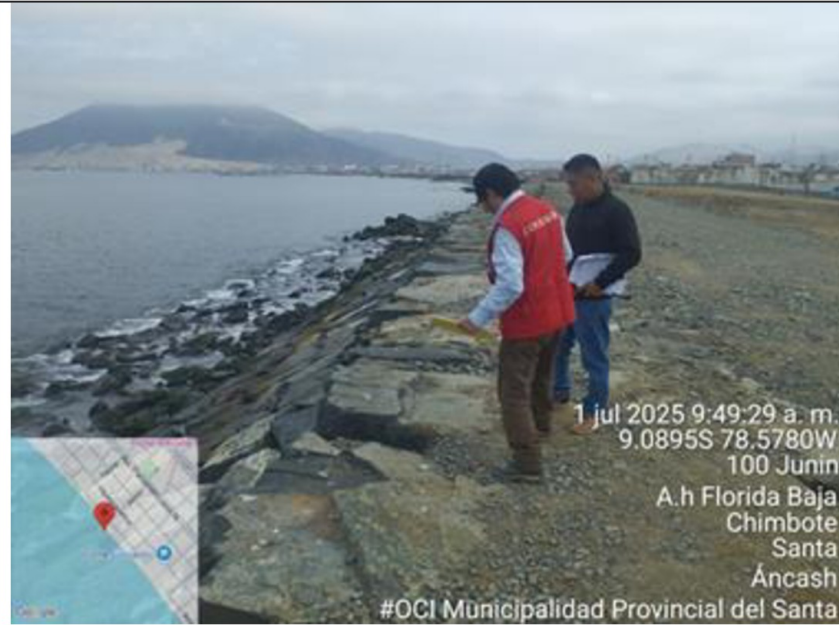
FOTOGRAFÍA N° 08

**Descripción:** En progresiva Km. 0+570 aproximadamente, se advierte que la conformación de las rocas del blindaje presenta vacíos.

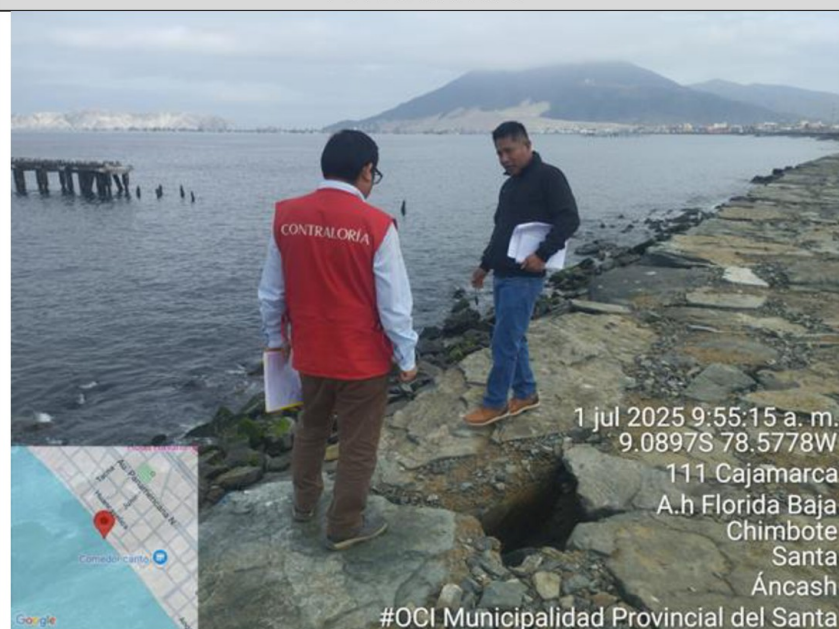
FOTOGRAFÍA N° 9

**Descripción:** En progresiva Km. 0+590 aproximadamente, se advierte vacíos entre las rocas de la corona.

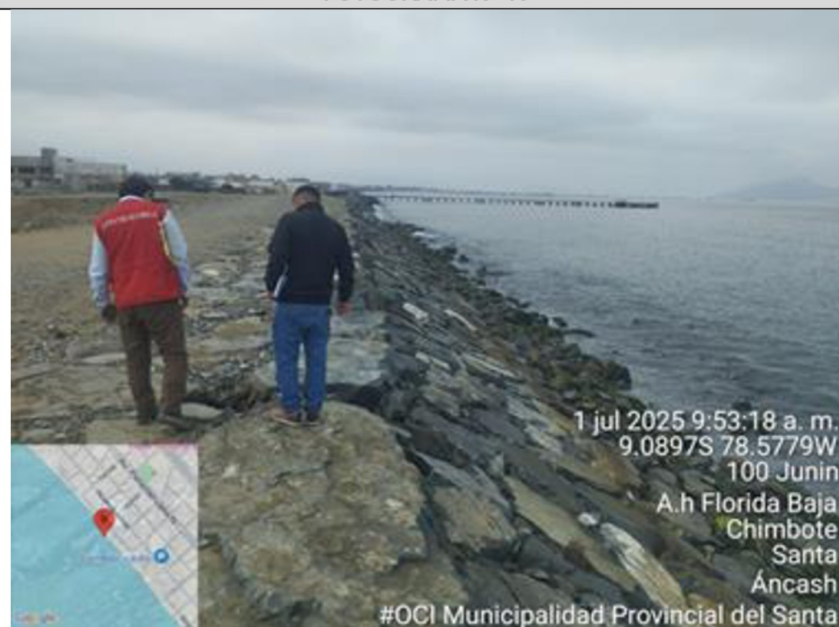
FOTOGRAFÍA N° 10

**Descripción:** En progresiva Km. 0+590 aproximadamente, se advierte vacíos entre las rocas que conforman el blindaje.

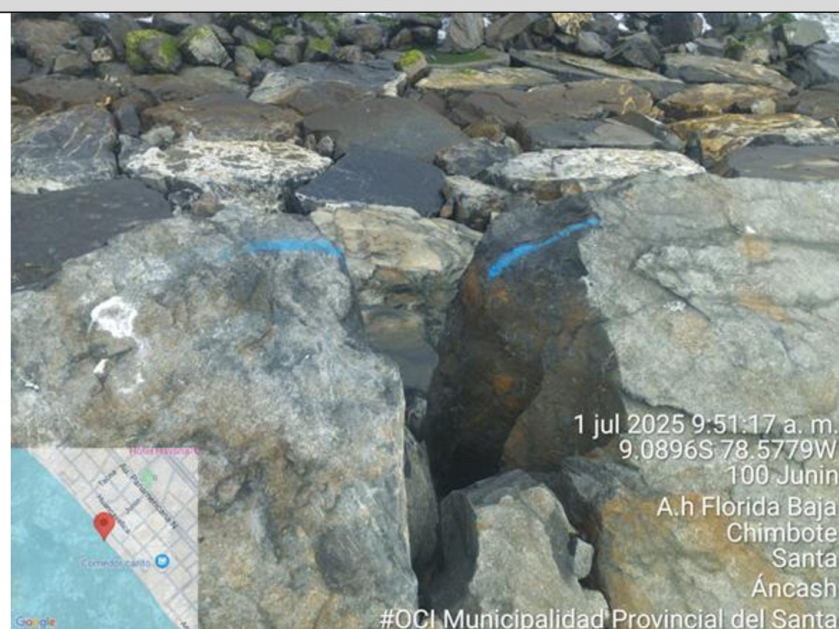
FOTOGRAFÍA N° 11

**Descripción:** En progresiva Km. 0+610 aproximadamente, se advierte vacíos entre las rocas de la corona.

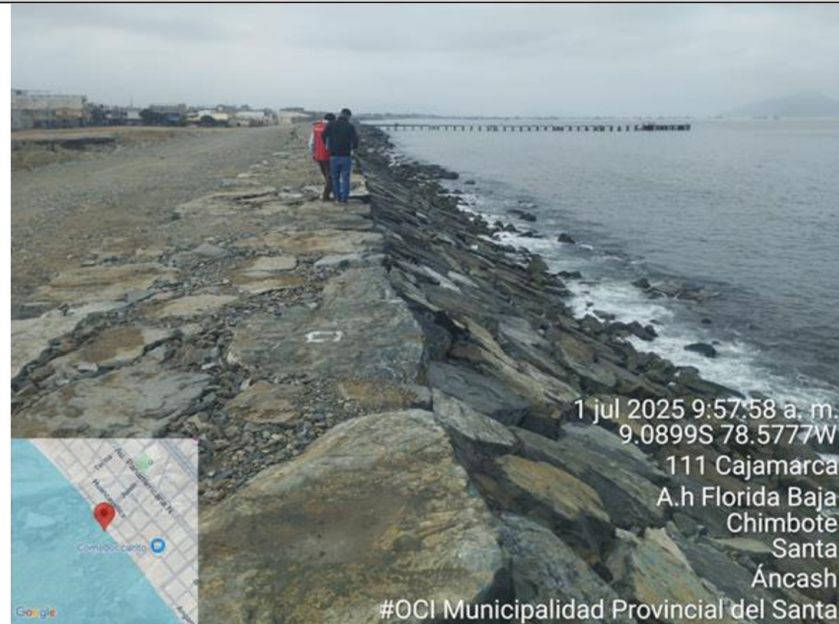
FOTOGRAFÍA N° 12

**Descripción:** En progresiva Km. 0+610 aproximadamente, se advierte vacíos entre las rocas que conforman el blindaje.

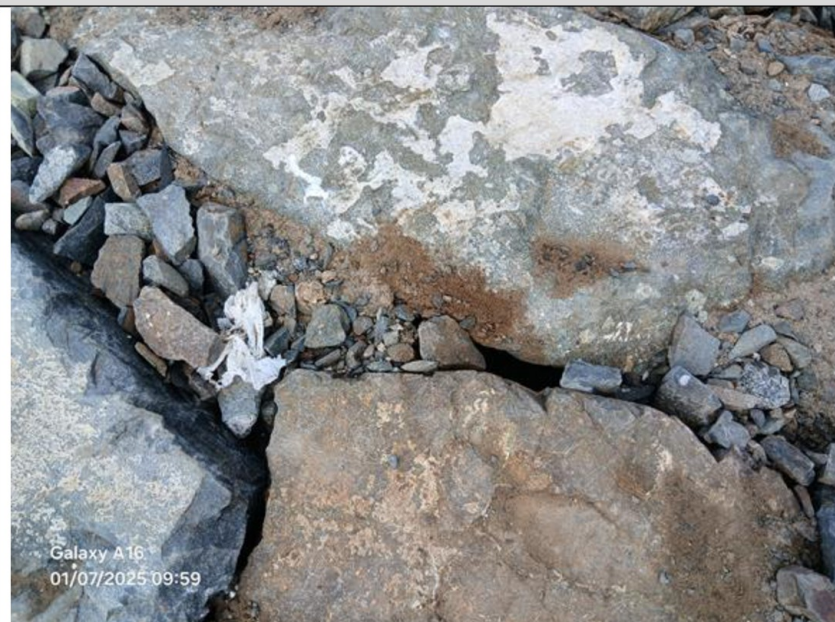
FOTOGRAFÍA N° 13

**Descripción:** En progresiva Km. 0+655 aproximadamente, se advierte vacíos entre las rocas de la corona, rocas de tamaños pequeños.

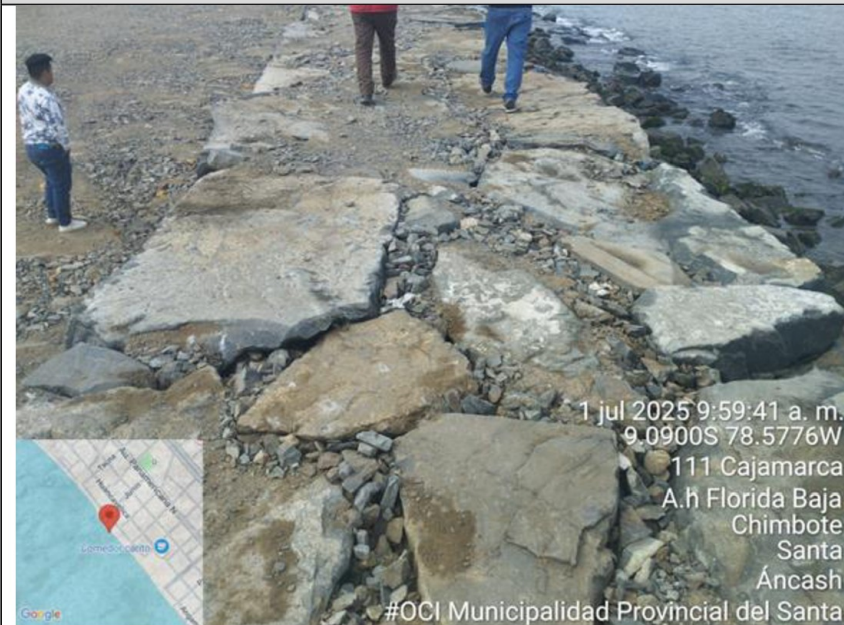
FOTOGRAFÍA N° 14

**Descripción:** En progresiva Km. 0+685 aproximadamente, se advierte vacíos entre las rocas de la corona, y rocas de tamaño pequeño.

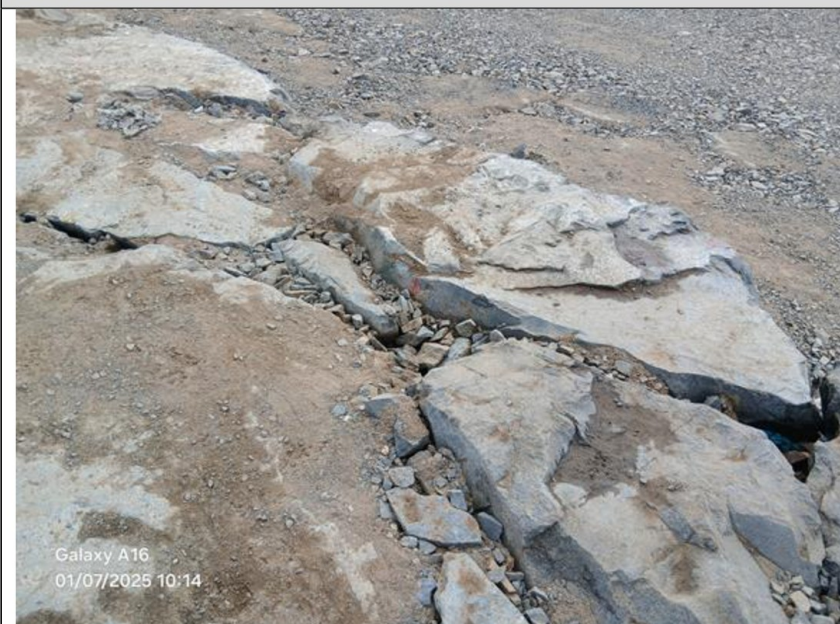
FOTOGRAFÍA N° 15

**Descripción:** En progresiva Km. 0+880 aproximadamente, se registran vacíos entre las rocas que conforman la corona.

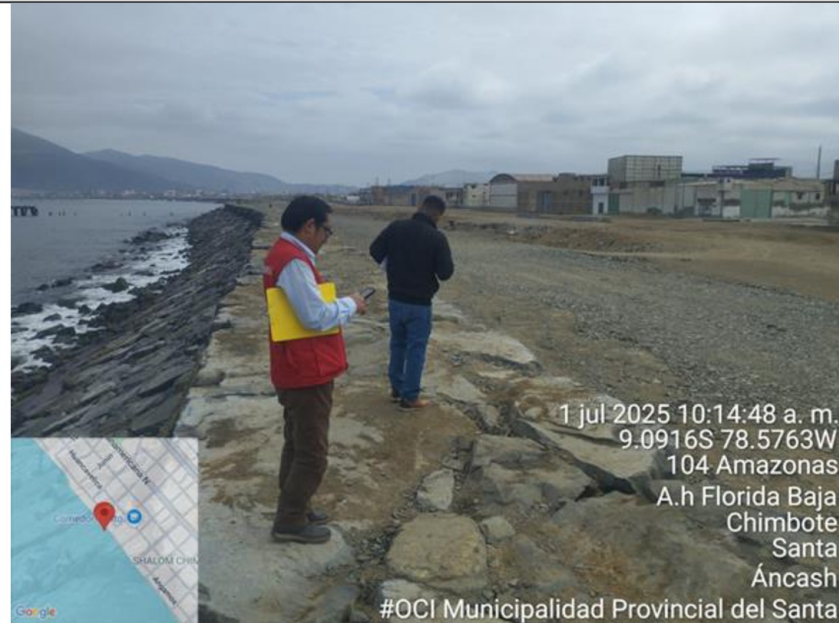
FOTOGRAFÍA N° 16

**Descripción:** En progresiva Km. 0+900 aproximadamente, se registra vacíos entre las rocas que conforman la corona.

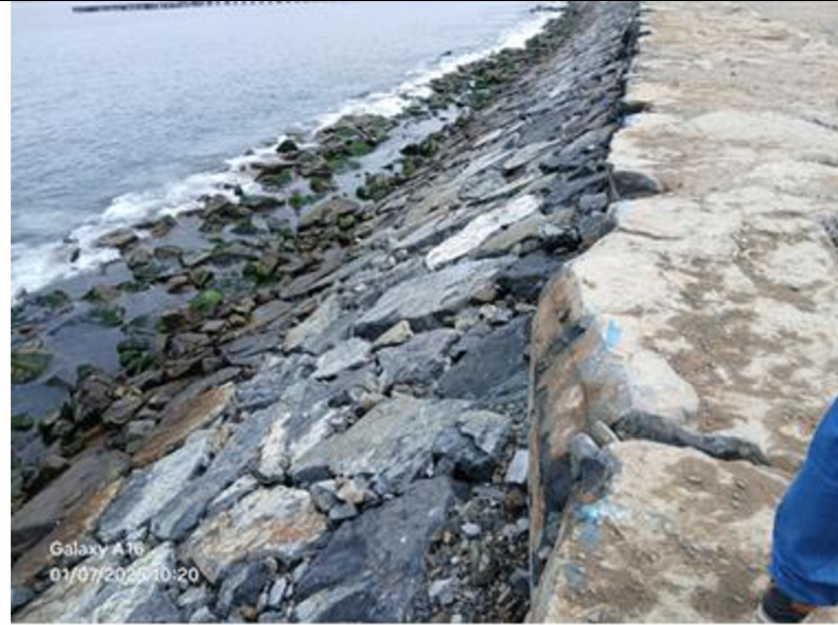
FOTOGRAFÍA N° 18

**Descripción:** En progresiva Km. 0+920 aproximadamente, se aprecia que la conformación del blindaje presenta vacíos.

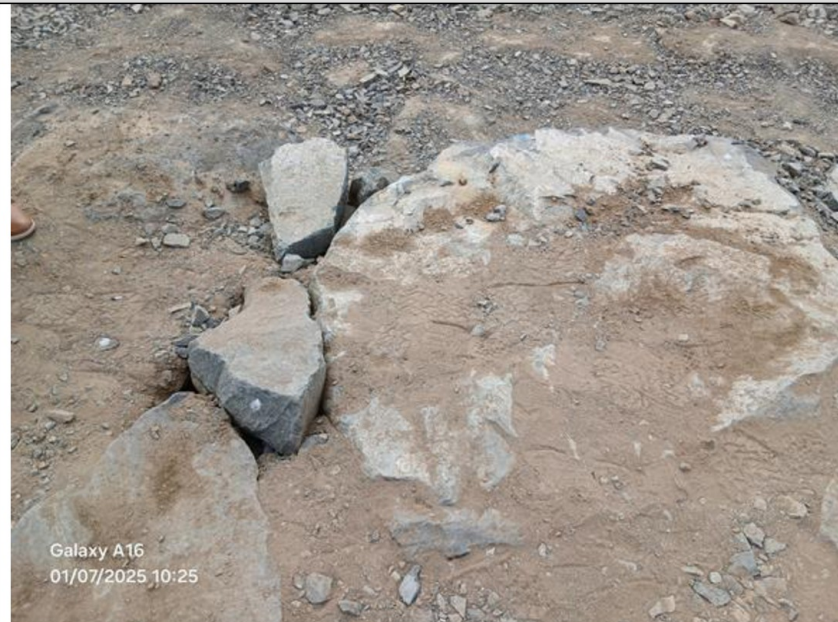
FOTOGRAFÍA N° 19

**Descripción:** En progresiva Km. 0+950, aproximadamente, se aprecia que la conformación de las rocas presenta vacíos.

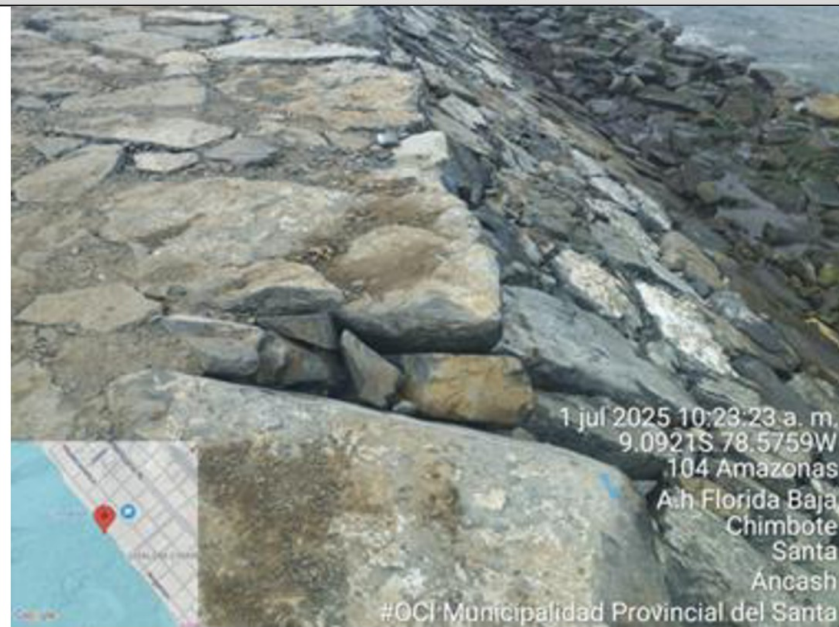
FOTOGRAFÍA N° 20

**Descripción:** En progresiva Km. 0+950, aproximadamente, se aprecia que la conformación de las rocas presenta vacíos en el blindaje.

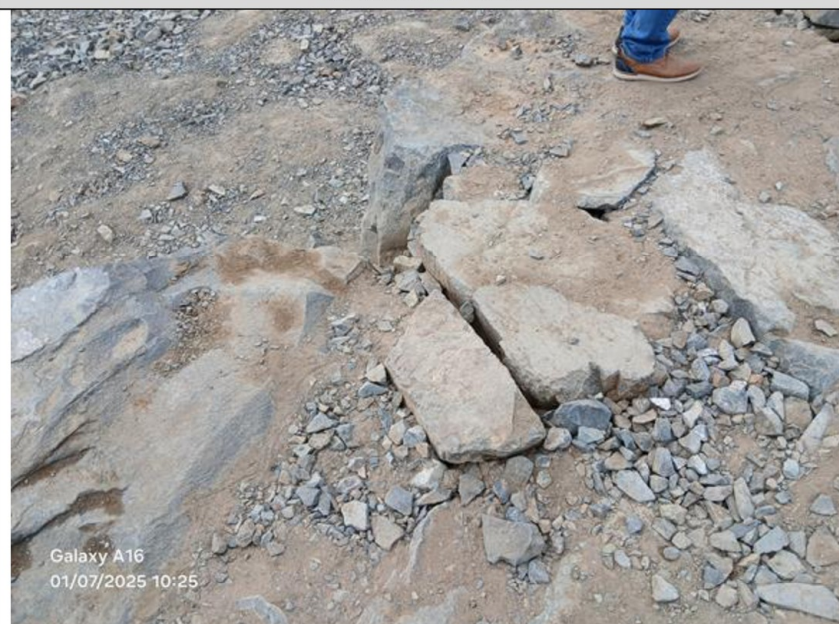
FOTOGRAFÍA N° 21

**Descripción:** En progresiva Km 0+960 aproximadamente, se advierte vacíos entre las rocas.

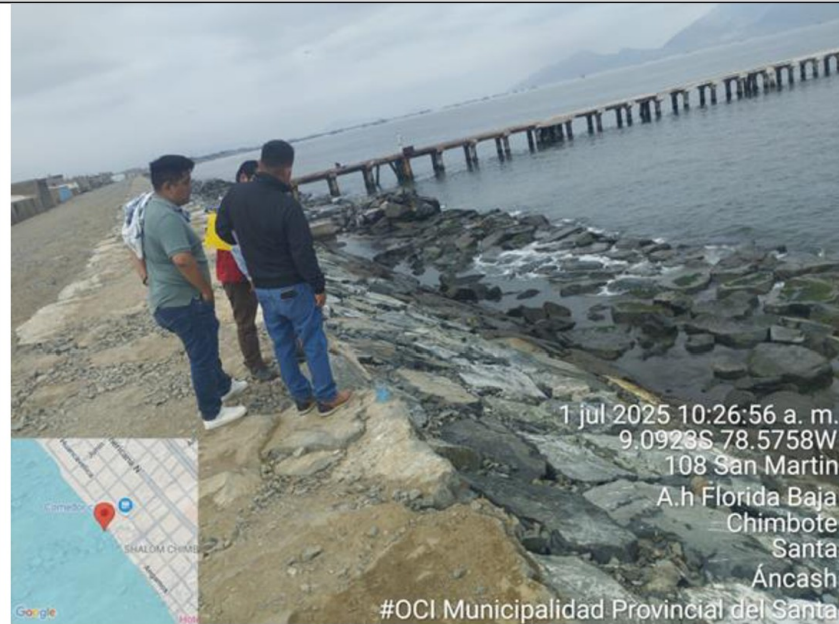
FOTOGRAFÍA N° 22

**Descripción:** En progresiva Km 0+960 aproximadamente, se advierte vacíos entre las rocas que conforman el blindaje del enrocado

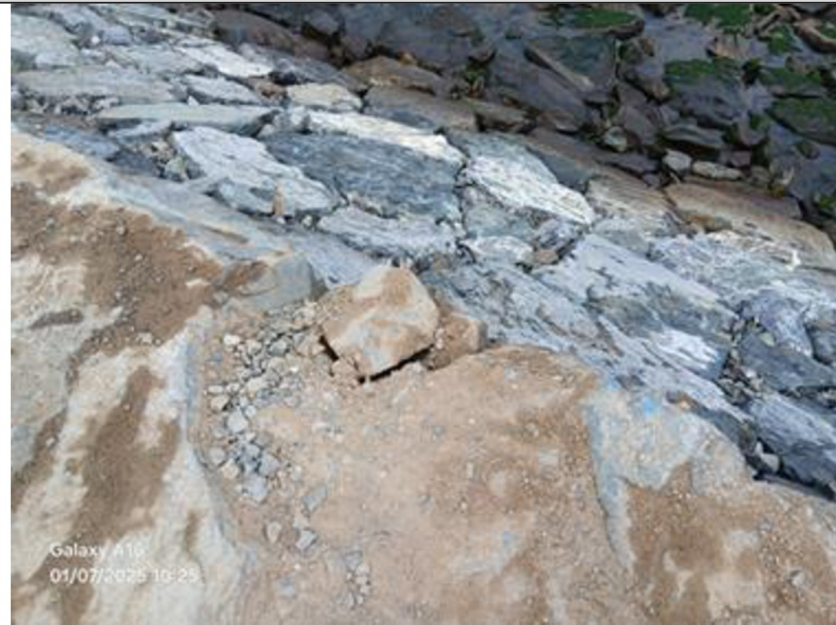
FOTOGRAFÍA N° 24

**Descripción:** En progresiva Km 1+020 aproximadamente, se advierte vacíos entre las rocas que conforman el blindaje

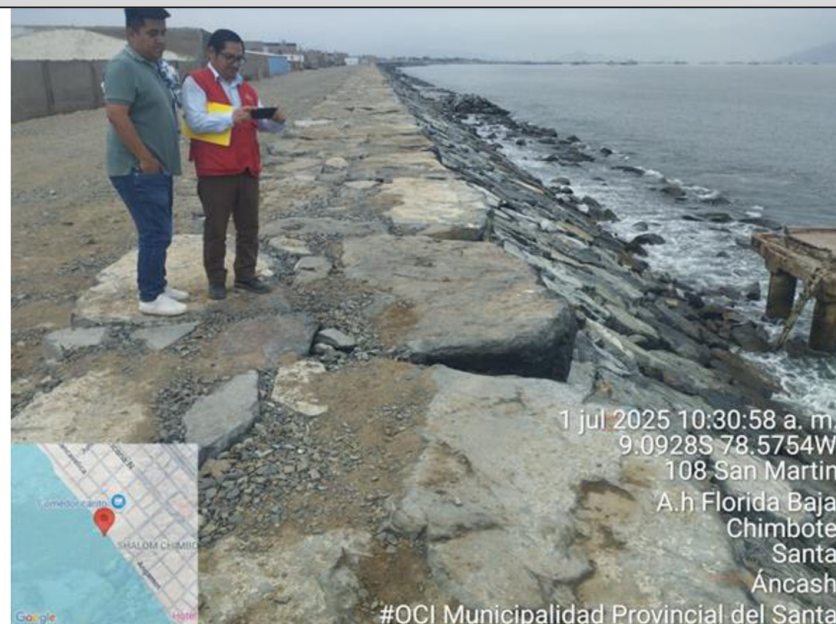
FOTOGRAFÍA N° 25

**Descripción:** En progresiva Km. 1+050 aproximadamente, se advierte que existen vacíos entre rocas que conforman la corona.

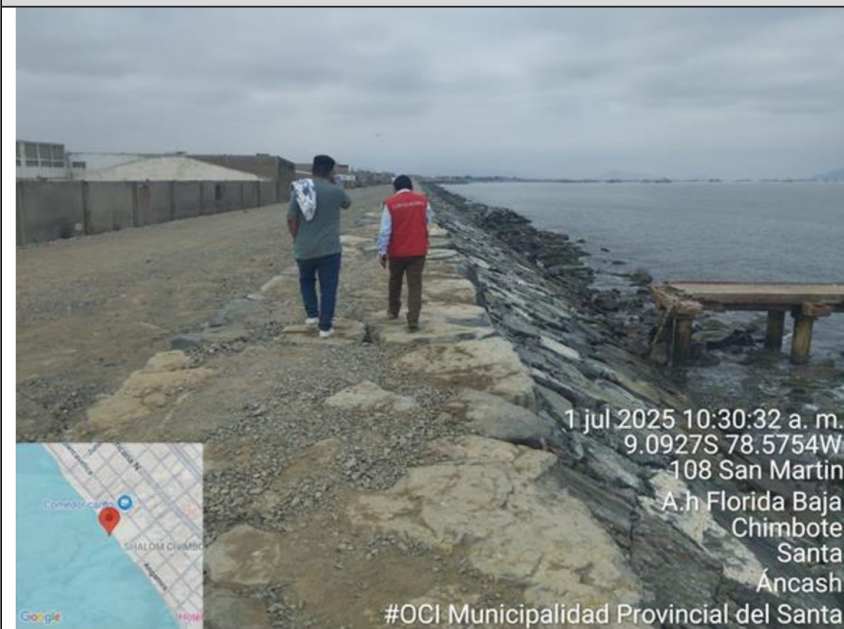
FOTOGRAFÍA N° 26

**Descripción:** En progresiva Km. 1+050 aproximadamente, se advierte que existen vacíos entre rocas que conforman el blindaje.

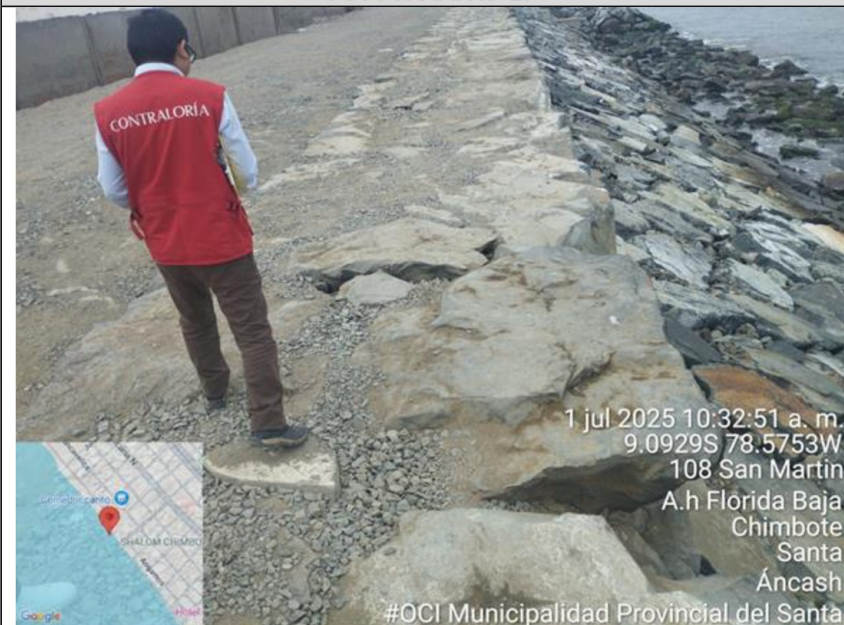
FOTOGRAFÍA N° 27

**Descripción:** En progresiva Km. 1+070 aproximadamente, se advierten en la superficie de corona que existen vacíos, de igual modo en el blindaje.

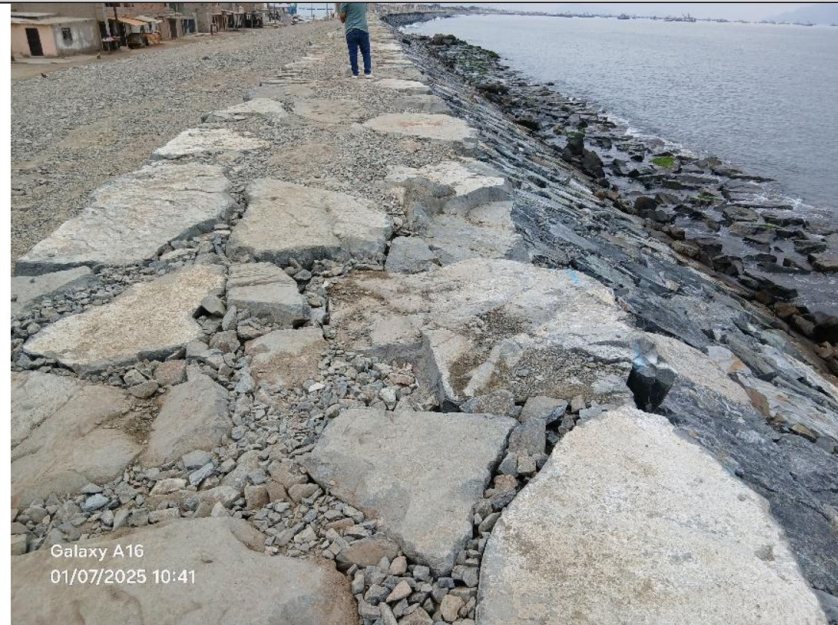
FOTOGRAFÍA N° 28

**Descripción:** En la progresiva Km. 1+480 aproximadamente, se advierte vacíos entre las rocas de la corona y en el blindaje

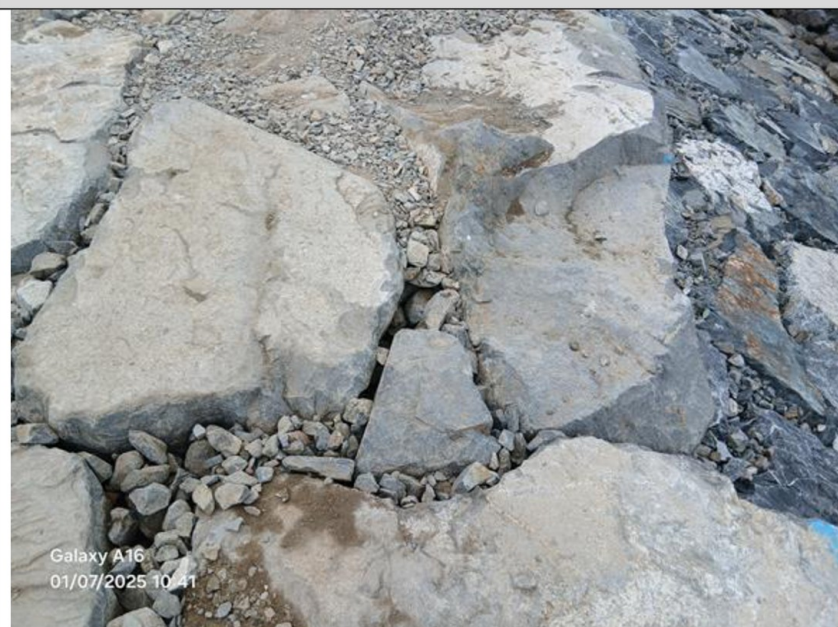
FOTOGRAFÍA N° 29

**Descripción:** En progresiva Km. 1+500 aproximadamente, existen aberturas entre las rocas de la corona.

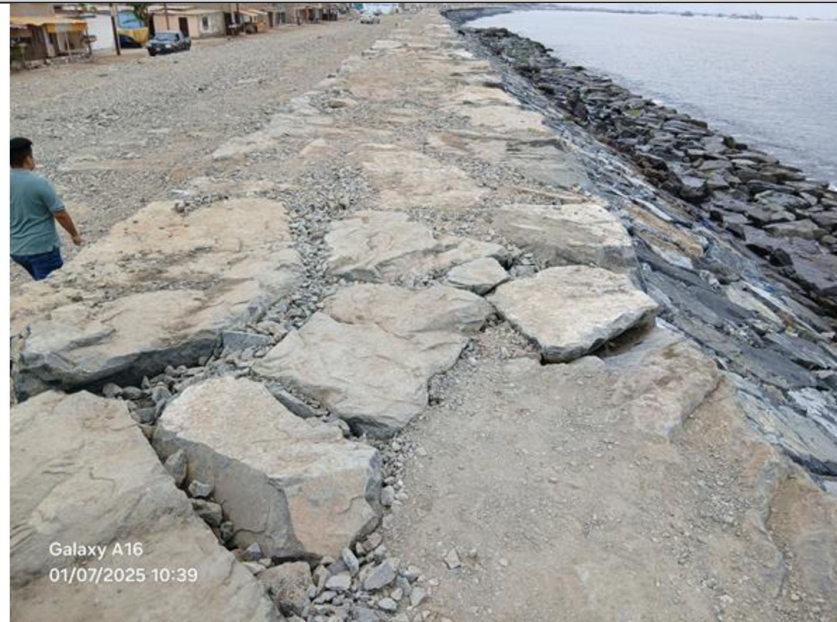
FOTOGRAFÍA N° 30

**Descripción:** En progresiva Km. 1+510 aproximado; en este tramo, se registran vacíos entre las rocas.

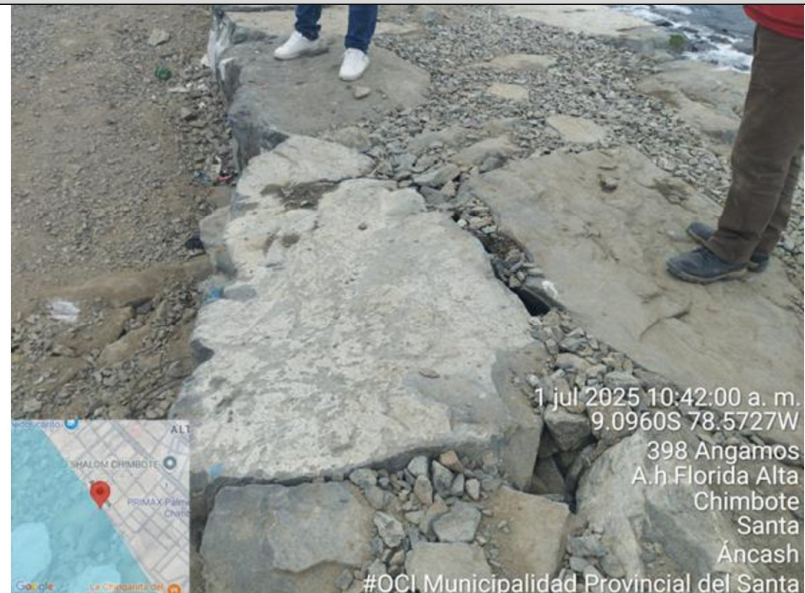
FOTOGRAFÍA N° 31

**Descripción:** En progresiva Km. 1+520 aproximadamente, vacíos entre rocas que conforman la corona.

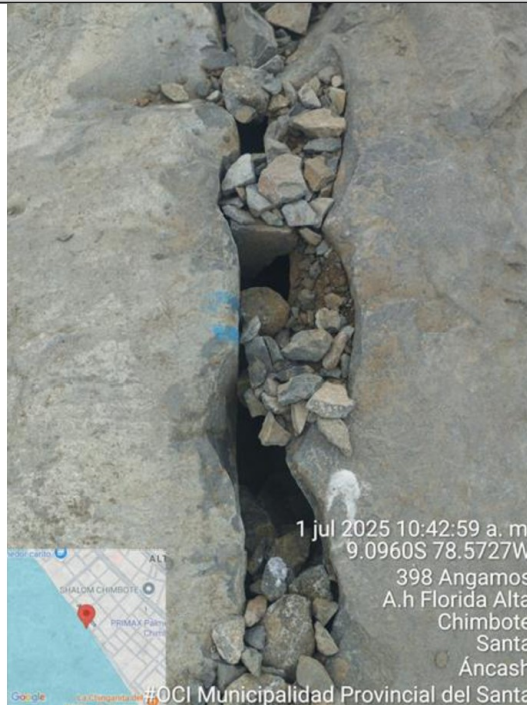
FOTOGRAFÍA N° 32

- Progresiva Km. 1+600 (Protección costera)

1 jul 2025 10:42:59 a. m.  
9.0960S 78.5727W  
398 Angamos  
A.h Florida Alta  
Chimbote  
Santa  
Áncash

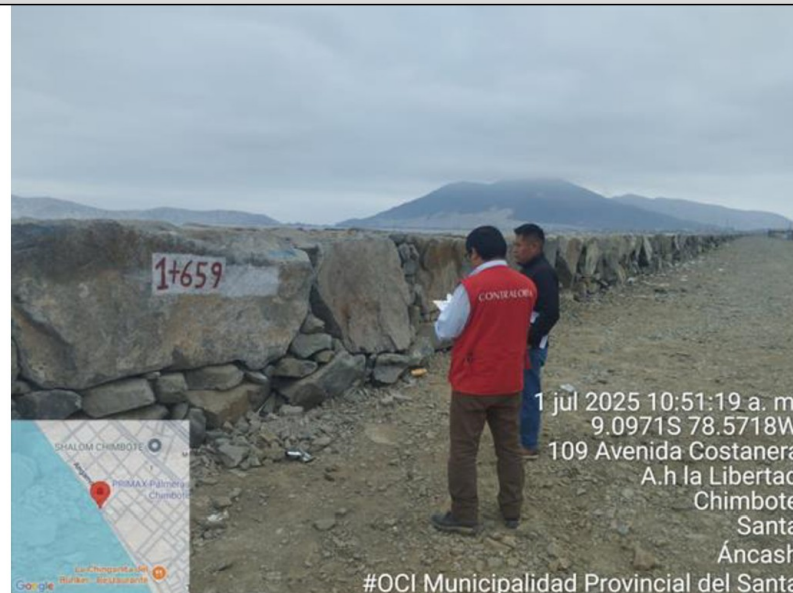
FOTOGRAFÍA N° 33

- Progresiva Km. 1+659 (Protección costera)

1 jul 2025 10:51:19 a. m.  
9.0971S 78.5718W  
109 Avenida Costanera  
A.h la Libertad  
Chimbote  
Santa  
Áncash
