N° 041-2025-OCI/0344-SCC

EJECUCIÓN DE LA OBRA "MEJORAMIENTO DEL SERVICIO DE MOVILIDAD URBANA EN LOS ACCESOS DE TRANSITABILIDAD PEATONAL DEL SECTOR 74-75 URB. BUENOS AIRES (CENTRO CÍVICO) DEL DISTRITO DE NUEVO CHIMBOTE DE LA PROVINCIA DE SANTA DEL DEPARTAMENTO DE ANCASH" CON CUI N° 2585529

HITO DE CONTROL N° 2 – CULMINACIÓN DE LA OBRA

INFORME DE HITO DE CONTROL N° 041-2025-OCI/0344-SCC

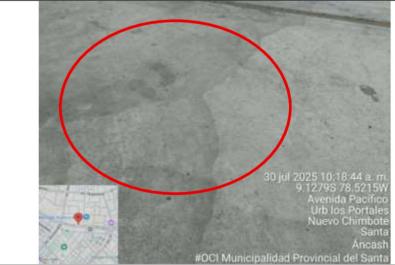
IMAGEN N° 13 RAMPA CON FISURAS – TRAMO N° 4 DE LA AVENIDA PACÍFICO

Descripción: Tramo n.º 4 de la Av. Pacífico, se identificó fisuras en la rampa de concreto de acceso a la compañía de bomberos.

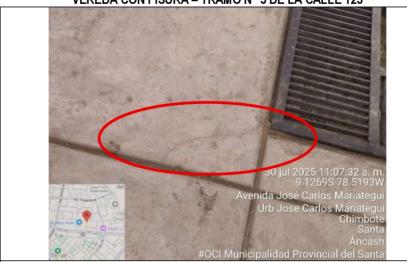
IMAGEN N° 14 VEREDA CON FISURA – TRAMO N° 3 DE LA CALLE 123

Descripción: Tramo n.º 3 de la Calle 123, se identificó fisura en la vereda de concreto. Fuente: Acta de inspección física n.º 01-2025-CG/OCI/0344-SCC- CENTRO CÍVICO de 30 de julio de 2025. Elaborado por: Comisión de Control.

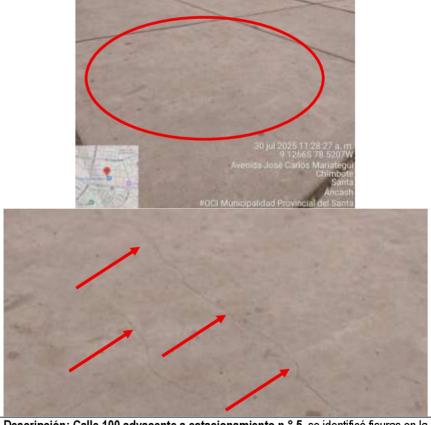
IMÁGENES N°s 15 y 16 VEREDA CON FISURAS – CALLE 100 ADYACENTE A ESTACIONAMIENTO N°05

Descripción: Calle 100 adyacente a estacionamiento n.º 5, se identificó fisuras en la vereda de concreto.

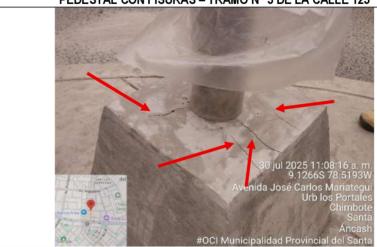
IMAGEN N° 17
PEDESTAL CON FISURAS – TRAMO N° 3 DE LA CALLE 123

Descripción: Tramo n.º 3 de la Calle 123, se identificó fisuras en el pedestal de la señalización.

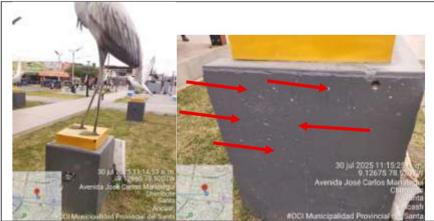
IMÁGENES N° 18 Y 19 PODIOS CON VACIOS SUPERFICIALES – PLAZA N° 03

Descripción: Plaza n.º 3, se identifica varios vacíos superficiales en el podio de concreto.

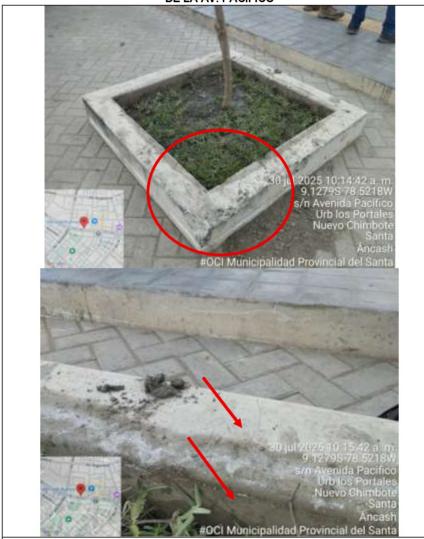
IMÁGENES N°S 20 Y 21 SARDINEL DE JARDINERA CON DESPREDIMIENTOS Y FISURAS – TRAMO N° 04 DE LA AV. PACÍFICO

Descripción: Tramo n.º 4 de la Av. Pacífico, se identifica desprendimiento y fisuras de concreto en jardinera.

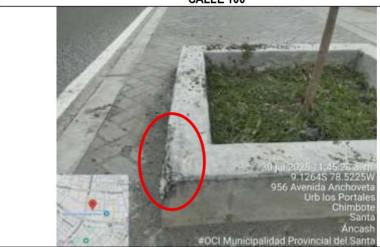
IMAGEN N° 22 SARDINEL DE JARDINERA CON DESPREDIMIENTOS – TRAMO N° 03 DE LA CALLE 100

Descripción: Tramo n.º03 de la Calle 100, Se identifica desprendimiento de concreto en jardinera.

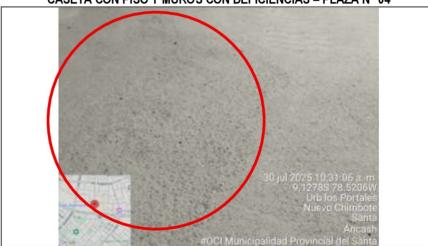
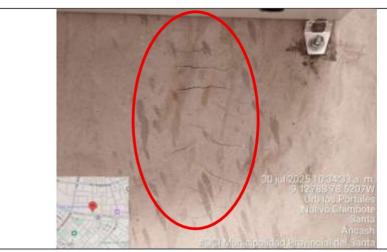
Descripción: Plaza n.º 4, en caseta de fuentes de agua, se identificó desgaste de piso de concreto y fisuras en los muros de concreto.

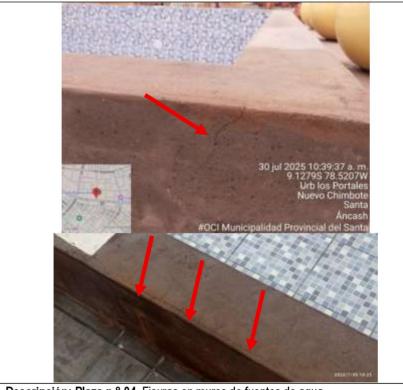
IMÁGENES N°S 25 Y 26 MUROS DE FUENTE DE AGUA CON FISURAS – PLAZA N° 04

Descripción: Plaza n.º 04, Fisuras en muros de fuentes de agua.

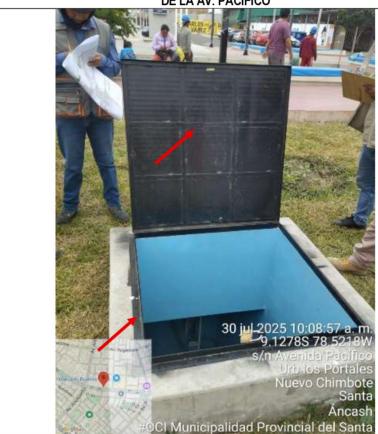
IMAGEN N° 27
MARCO Y TAPA DE CASETA DE SISTEMA DE RIEGO CON ÓXIDO – TRAMO N° 04
DE LA AV. PACÍFICO

Descripción: Tramo n.º 4 de la Av. Pacífico, se advierte principios de óxido en marco y tapa de caseta.

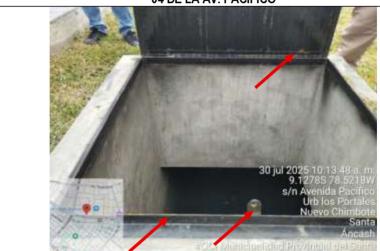
IMAGEN N° 28 MARCO Y TAPA DE CISTERNA DE SISTEMA DE RIEGO CON ÓXIDO - TRAMO Nº 04 DE LA AV. PACÍFICO

Descripción: Tramo n.º 4 de la Av. Pacífico, se advierte principios de óxido en marco y tapa de cisterna.

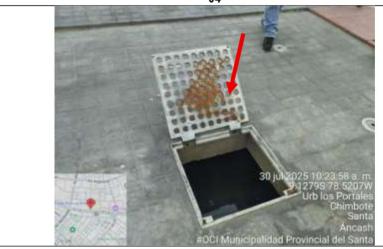
IMAGEN N° 29 MARCO Y TAPA DE CISTERNA DE SISTEMA DE FUENTES DE AGUA - PLAZA Nº 04

Descripción: Plazo n.º 4, se advierte óxido en marco y tapa de cisterna.

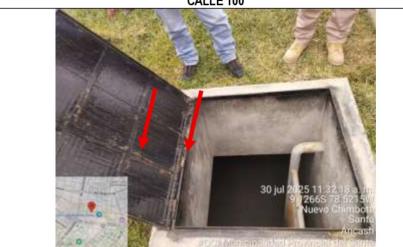
IMAGEN N° 30 MARCO Y TAPA DE CISTERNA DE SISTEMA DE RIEGO – TRAMO N° 3 DE LA CALLE 100

Descripción: Tramo n.º 3 de la Calle 100, se advierte óxido en marco y tapa de cisterna.

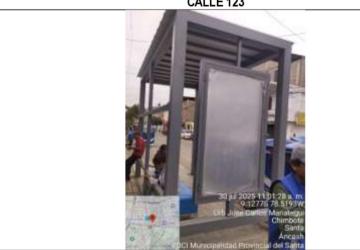
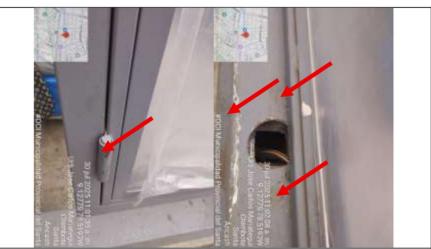
IMÁGENES N° 5 31, 32 Y 33 PARADERO CON ESTRUCTURA METÁLICA CON ÓXIDO – TRAMO N° 2 DE LA CALLE 123

Descripción: tramo n.º 2 de la calle 123, se advierte de óxido en las estructuras metálicas.

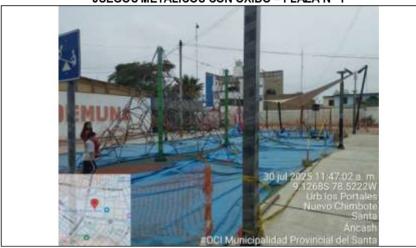
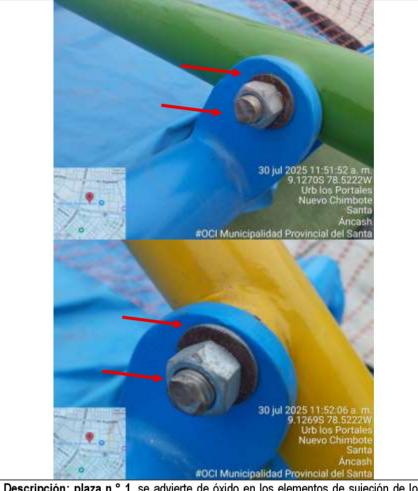
Descripción: plaza n.º 1, se advierte de óxido en los elementos de sujeción de los juegos.

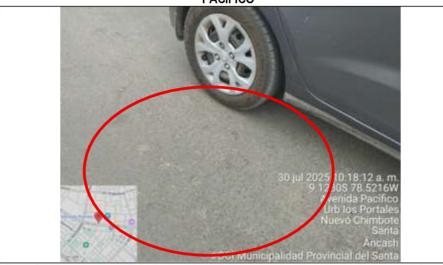
IMAGEN N° 39 PAVIMENTO FLEXIBLE CON DESGASTE SUPERFICIAL – TRAMO N° 4 DE LA AVENIDA PACÍFICO

Descripción: Tramo n.º 4 de la Av. Pacífico, se identificó desgaste superficial en el pavimento flexible.

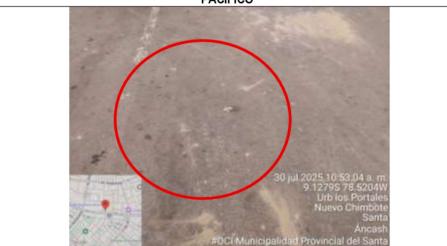
IMAGEN N° 40 PAVIMENTO FLEXIBLE CON DESGASTE SUPERFICIAL – TRAMO N° 6 DE LA AVENIDA PACÍFICO

Descripción: Tramo n.º6 de la Av. Pacífico, se identificó desgaste superficial en el pavimento flexible.

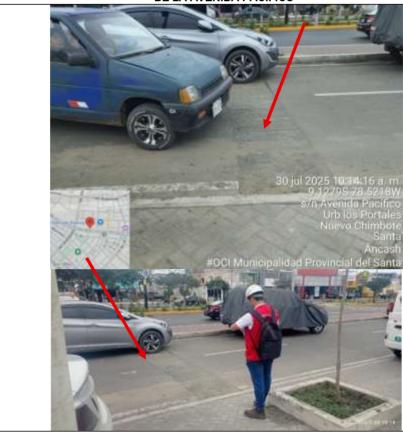
IMÁGENES N°S 41 Y 42 PAVIMENTO FLEXIBLE CON CORTE POR CONEXIÓN A LA RED PÚBLICA – TRAMO N° 4 DE LA AVENIDA PACÍFICO

Descripción: Tramo n.º4 de la Av. Pacífico, se identificó corte en el pavimento flexible, producto de los trabajos de conexión de la cisterna a la red pública realizada por SEDA CHIMBOTE para el suministro de agua para el sistema de riego.

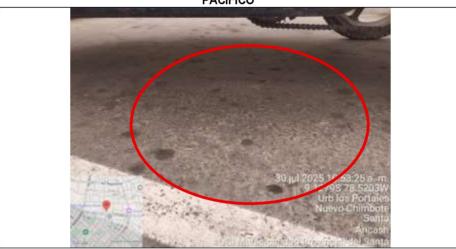
IMAGEN N° 43 PAVIMENTO FLEXIBLE CON DESGASTE SUPERFICIAL – TRAMO N° 6 DE LA AVENIDA PACÍFICO

Descripción: Tramo n.º 6 de la Av. Pacífico, se identificó desgaste superficial en el pavimento flexible.

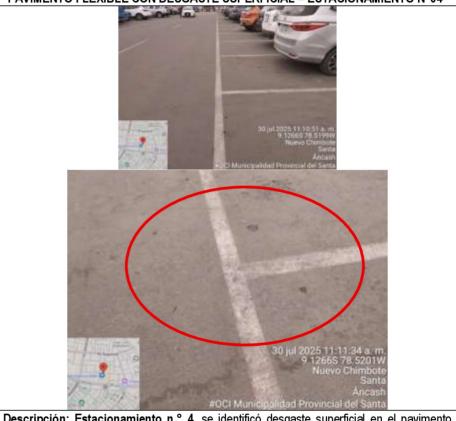
IMÁGENES N°S 44 Y 45 PAVIMENTO FLEXIBLE CON DESGASTE SUPERFICIAL – ESTACIONAMIENTO N°04

Descripción: **Estacionamiento n.º 4**, se identificó desgaste superficial en el pavimento flexible.

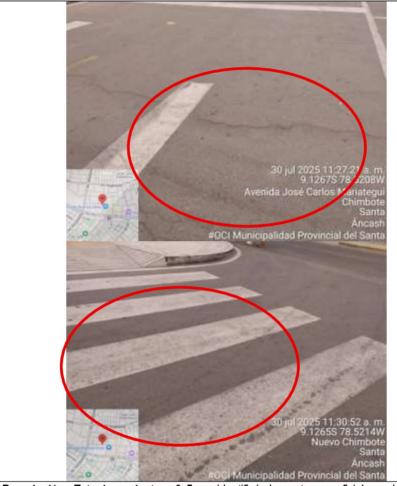
IMÁGENES N°S 46 Y 47 PAVIMENTO FLEXIBLE CON DESGASTE SUPERFICIAL – ESTACIONAMIENTO N°05

Descripción: **Estacionamiento n.º 5**, se identificó desgaste superficial en el pavimento flexible.

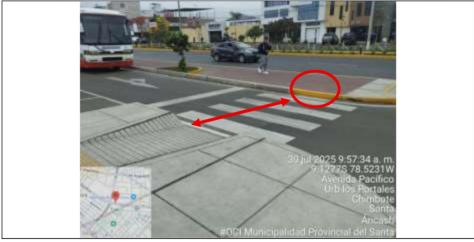
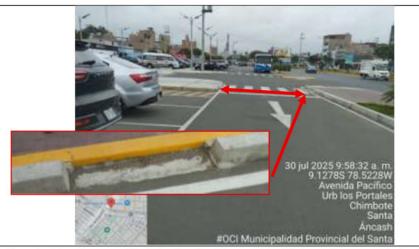
Descripción: Tramo n.º2 de la Av. Pacífico, se identificó que la rampa de la vereda de concreto construida carece de continuidad para la circulación y acceso a la vereda de adoquinado.
