INFORME DE HITO DE CONTROL
N° 003-2025-OCI/0369-SCC

**“MEJORAMIENTO Y AMPLIACIÓN DEL SERVICIO DE AGUA
POTABLE Y ALCANTARILLADO EN EL CCPP. MALCAS,
SAN MARTÍN E ISCOCUCHO EN EL DISTRITO DE
CONDEBAMBA - PROVINCIA DE CAJABAMBA
DEPARTAMENTO DE CAJAMARCA - CUI N° 2507975”**

**HITO DE CONTROL N.º 7 – SUSPENSIÓN DE PLAZO DE EJECUCIÓN DE
OBRA.**

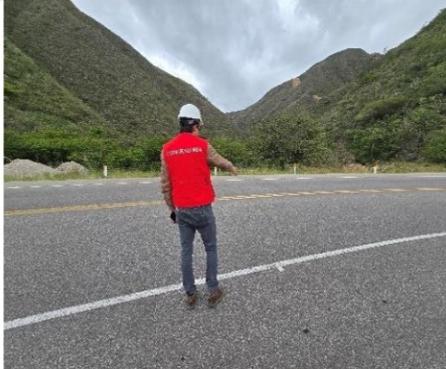
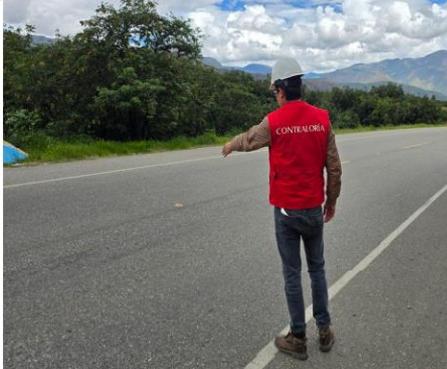
<p style="text-align: center;">Imagen n.° 01</p>

En ese sentido, la Comisión de Control constató los diecinueve (19) tramos que afectarían transversalmente la vía nacional PE-3N (Cajabamba - San Marcos), quedando plasmado en el Acta n.° 004-2025-OCI/MPC de 29 de enero de 2025, como se muestra a continuación:

<p>Descripción: Punto de corte transversal n.° 1 (Coordenadas: 7°34'48.4"S – 78°08'5.0"W). Fuente: Acta n.° 004-2025-OCI/MPC de 29 de enero de 2025.</p>	<p>Descripción: Punto de corte transversal n.° 2. (Coordenadas: 7°34'33.2"S – 78°08'14.9"W). Fuente: Acta n.° 004-2025-OCI/MPC de 29 de enero de 2025.</p>
<p style="text-align: center;">Imagen n.° 03</p>

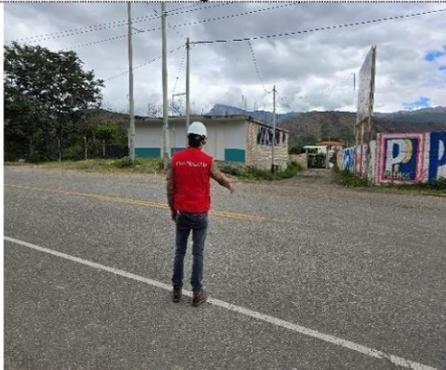
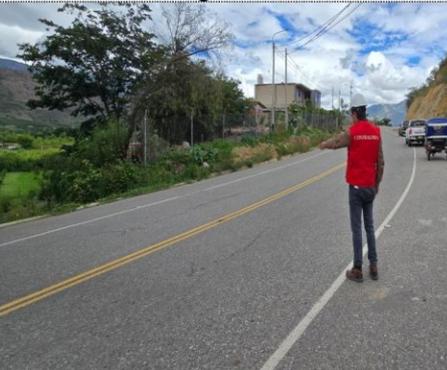
<p style="text-align: center;">Imagen n.° 04</p>

<p>Descripción: Punto de corte transversal n.° 3. (Coordenadas: 7°34'14.9"S – 78°08'22.9"W). Fuente: Acta n.° 004-2025-OCI/MPC de 29 de enero de 2025.</p>	<p>Descripción: Punto de corte transversal n.° 4. (Coordenadas: 7°33'59.5"S – 78°08'22.2"W). Fuente: Acta n.° 004-2025-OCI/MPC de 29 de enero de 2025.</p>

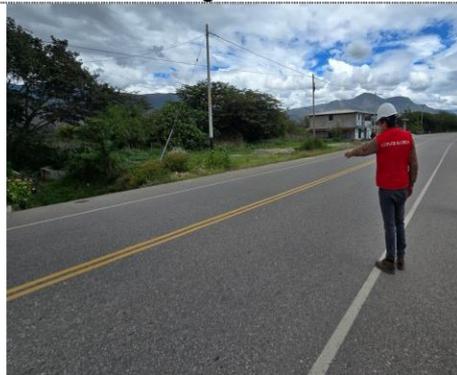
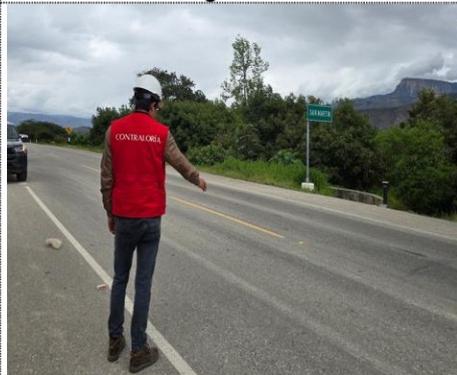
<p align="center">Imagen n.º 05</p>

<p>Descripción: Punto de corte transversal n.º 5. (Coordenadas: 7°33'23.1"S – 78°08'37.8"W). Fuente: Acta n.º 004-2025-OCI/MPC de 29 de enero de 2025.</p>	<p>Descripción: Punto de corte transversal n.º 6. (Coordenadas: 7°33'15.9"S – 78°08'40.0"W). Fuente: Acta n.º 004-2025-OCI/MPC de 29 de enero de 2025.</p>
<p align="center">Imagen n.º 07</p>

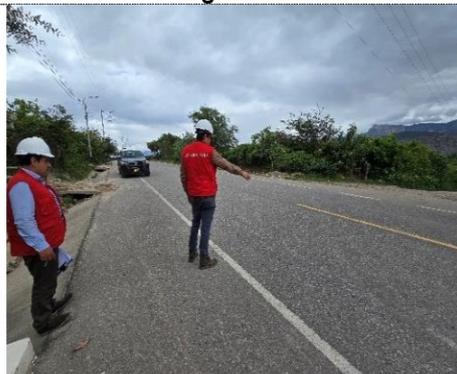
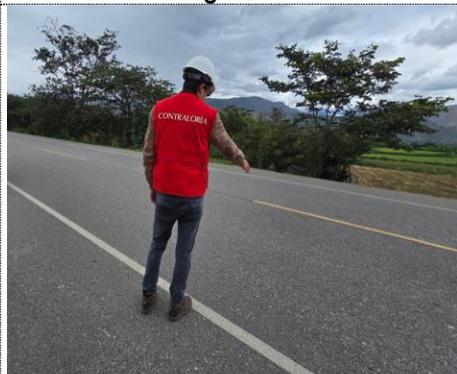
<p align="center">Imagen n.º 08</p>

<p>Descripción: Punto de corte transversal n.º 7. (Coordenadas: 7°33'13.6"S – 78°08'40.6"W). Fuente: Acta n.º 004-2025-OCI/MPC de 29 de enero de 2025.</p>	<p>Descripción: Punto de corte transversal n.º 8. (Coordenadas: 7°32'51.2"S – 78°08'44.9"W). Fuente: Acta n.º 004-2025-OCI/MPC de 29 de enero de 2025.</p>
<p align="center">Imagen n.º 09</p>

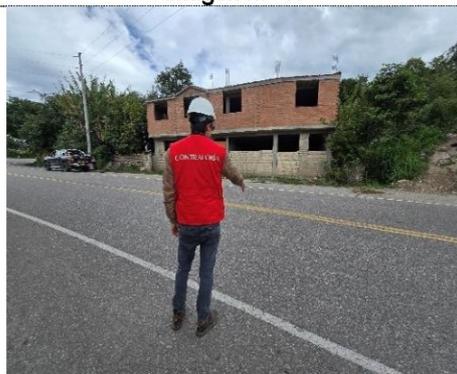
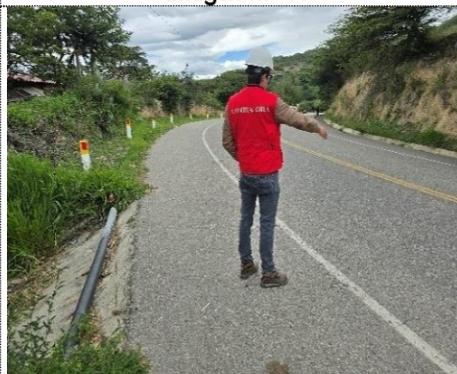
<p align="center">Imagen n.º 10</p>

<p>Descripción: Punto de corte transversal n.º 9. (Coordenadas: 7°32'42.8"S – 78°08'44.3"W). Fuente: Acta n.º 004-2025-OCI/MPC de 29 de enero de 2025.</p>	<p>Descripción: Punto de corte transversal n.º 10. (Coordenadas: 7°32'40.9"S – 78°08'45.7"W). Fuente: Acta n.º 004-2025-OCI/MPC de 29 de enero de 2025.</p>

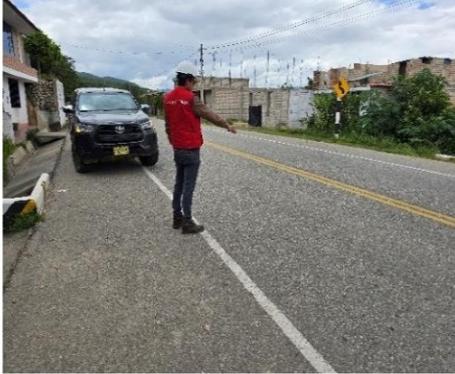
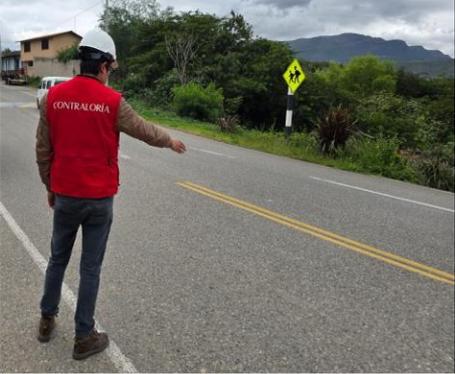
<p style="text-align: center;">Imagen n.º 11</p>

<p>Descripción: Punto de corte transversal n.º 11. (Coordenadas: 7°32'30.2"S – 78°08'47.6"W). Fuente: Acta n.º 004-2025-OCI/MPC de 29 de enero de 2025.</p>	<p>Descripción: Punto de corte transversal n.º 12. (Coordenadas: 7°32'23.0"S – 78°08'48.5"W). Fuente: Acta n.º 004-2025-OCI/MPC de 29 de enero de 2025.</p>
<p style="text-align: center;">Imagen n.º 13</p>

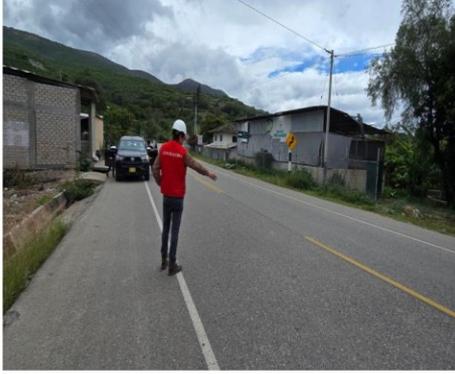
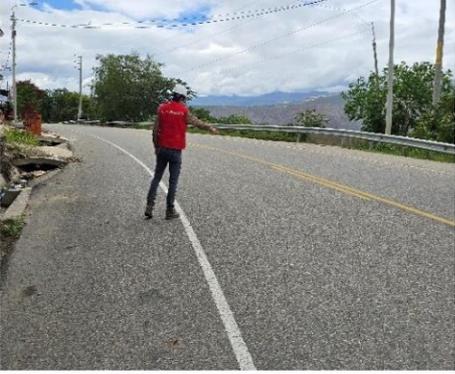
<p style="text-align: center;">Imagen n.º 14</p>

<p>Descripción: Punto de corte transversal n.º 13. (Coordenadas: 7°32'19.8"S – 78°08'51.5"W). Fuente: Acta n.º 004-2025-OCI/MPC de 29 de enero de 2025.</p>	<p>Descripción: Punto de corte transversal n.º 14. (Coordenadas: 7°32'2.2"S – 78°09'0.3"W). Fuente: Acta n.º 004-2025-OCI/MPC de 29 de enero de 2025.</p>
<p style="text-align: center;">Imagen n.º 15</p>

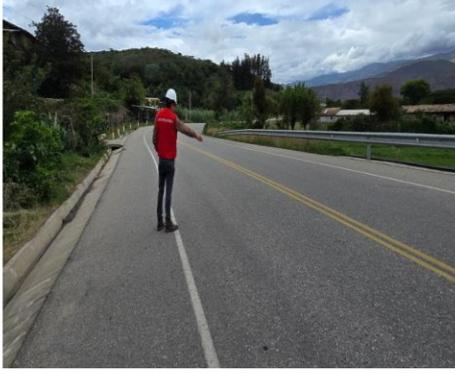
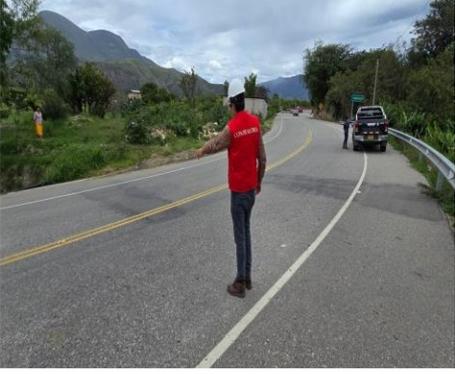
<p style="text-align: center;">Imagen n.º 16</p>

<p>Descripción: Punto de corte transversal n.º 15. (Coordenadas: 7°31'53.0"S – 78°08'57.5"W). Fuente: Acta n.º 004-2025-OCI/MPC de 29 de enero de 2025.</p>	<p>Descripción: Punto de corte transversal n.º 16. (Coordenadas: 7°31'46.9"S – 78°08'55.8"W). Fuente: Acta n.º 004-2025-OCI/MPC de 29 de enero de 2025.</p>

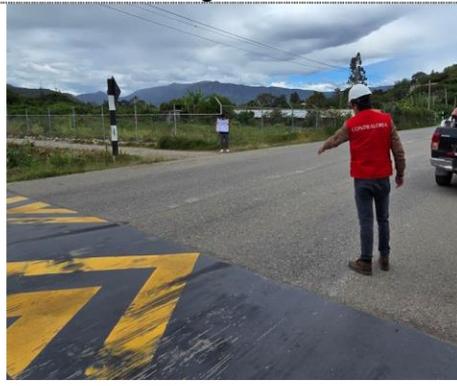
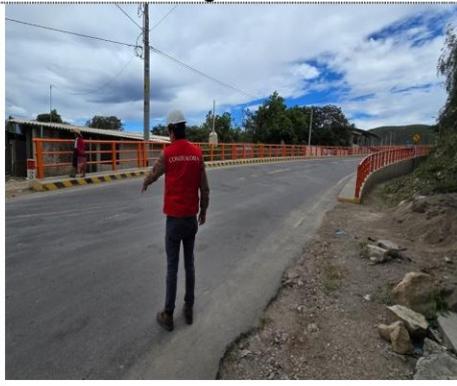
Imagen n.º 17	Imagen n.º 18

<p>Descripción: Punto de corte transversal n.º 17. (Coordenadas: 7°31'40.2"S – 78°08'54.4"W). Fuente: Acta n.º 004-2025-OCI/MPC de 29 de enero de 2025.</p>	<p>Descripción: Punto de corte transversal n.º 18. (Coordenadas: 7°31'13.2"S – 78°08'39.2"W). Fuente: Acta n.º 004-2025-OCI/MPC de 29 de enero de 2025.</p>

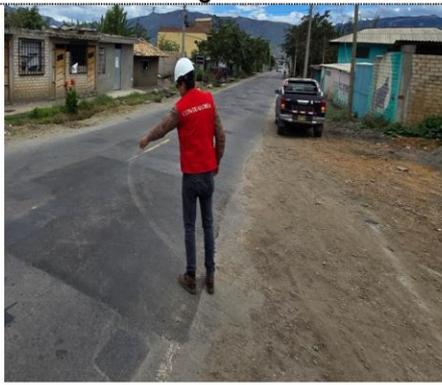
Imagen n.º 19

<p>Descripción: Punto de corte transversal n.º 19. (Coordenadas: 7°31'5.1"S – 78°08'33.8"W). Fuente: Acta n.º 004-2025-OCI/MPC de 29 de enero de 2025.</p>

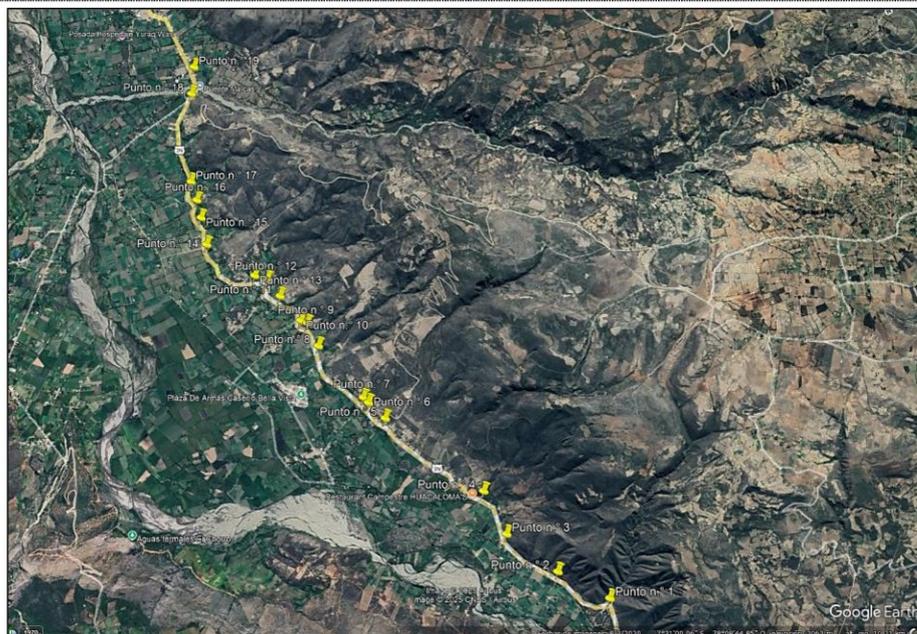
Imagen n.º 20
Croquis² de la ubicación de los tramos que afectan transversalmente a la vía nacional PE-3N (Carretera Cajamarca – Cajabamba).

Aunado a ello, la Comisión de Control procedió a procesar las coordenadas obtenidas de la ubicación de los tramos afectados, al sistema de información geográfica Google Earth¹; obteniendo el siguiente resultado:

Fuente: Acta n.º 004-2025-OCI/MPC de 29 de enero de 2025.
Elaborado por: Comisión de Control.

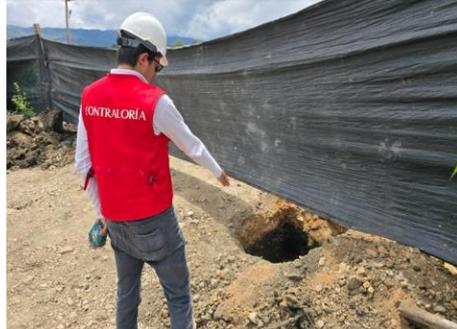
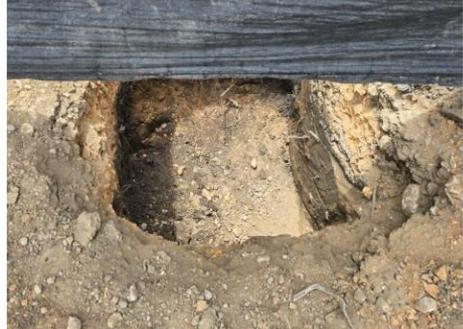
<p align="center">Imagen n.º 21</p>

La Comisión de Control el 27 de enero de 2025, realizó la visita física a la Obra con la finalidad de constatar la ejecución de los trabajos que se realizaron durante la ejecución de la Obra en el mes de diciembre de 2024, contando con la participación de los representantes de la Entidad⁵; donde se pudo observar que el Contratista no viene implementando la seguridad y la señalización de la Obra durante la suspensión de la misma, hecho que quedó plasmado en el Acta n.º 003-2025-OCI/MPC de misma fecha, de la siguiente manera:

<p>Descripción: Se observa excavaciones para zapatas del portón de ingreso a la PTAR, las cuales carecen de señalización y delimitación adecuada de la zona excavada. Fuente: Acta n.º 003-2025-OCI/MPC de 27 de enero de 2025.</p>	
<p align="center">Imagen n.º 23</p>

Es preciso indicar que, a través del "ACTA DE SUSPENSIÓN DE PLAZO DE EJECUCIÓN N° 01 DEL ADICIONAL DE OBRA N°3" de 3 de enero de 2025, el CONTRATISTA se comprometió a dejar debidamente señalizada y delimita la zona en construcción para evitar algún accidente por agente ajenos al proyecto bajo su responsabilidad.

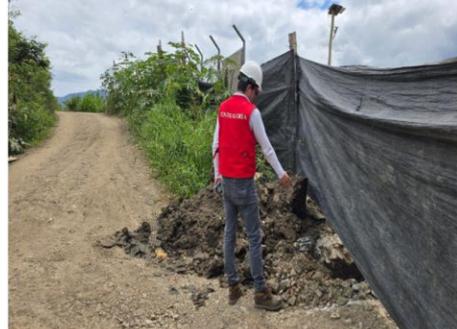
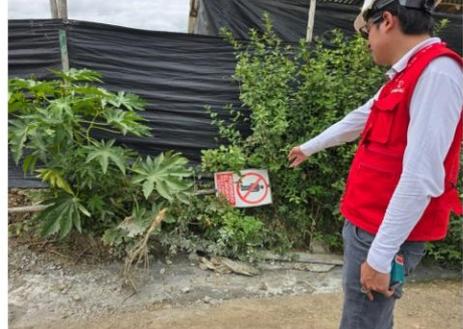
<p align="center">Imagen n.º 24</p>

<p>Descripción: Se observa excavaciones para zapatas que carecen de señalización y delimitación adecuada de la zona excavada, así como, señalización de "Prohibido el ingreso solo autorizado" en el piso. Fuente: Acta n.º 003-2025-OCI/MPC de 27 de enero de 2025.</p>

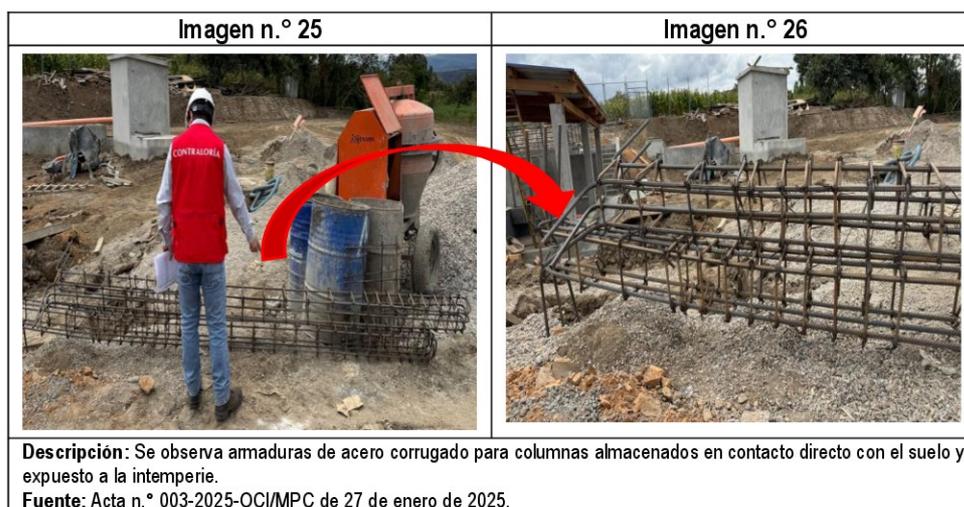
Durante la inspección física a obra realizada el 27 de enero de 2025, la Comisión de Control evidenció que el Contratista viene almacenando las armaduras de columnas directamente sobre el terreno natural y expuesto a la intemperie, hecho que quedó plasmado a través del Acta n.º 003-2025-OCI/MPC, como se muestra a continuación:

Al respecto, la Norma Técnica E.060 Concreto Armado, precisa que las barras de acero de refuerzo se almacenarán en un lugar seco, aislado del suelo y protegido de la humedad, tierra, sales, aceite y grasas.

Por lo tanto, de lo expuesto anteriormente se advierte que las armaduras de acero corrugado de columnas, no se encuentran en condiciones óptimas de almacenamiento, incumpliendo la Norma Técnica E.060 Concreto Armado; por ende, genera el riesgo de deteriorarse y afectar la calidad y durabilidad de la Obra.

La situación descrita, genera el riesgo del deterioro progresivo de las armaduras de columnas; por ende, pone el riesgo de afectar la calidad y durabilidad de la obra.
