INFORME DE HITO DE CONTROL
Nº 023-2025-OCI/0371-SCC

**“RENOVACIÓN DE PUENTES; EN EL(LA) PUENTES CHILIN, EL SALARIO-PTAR, JUAN LEON Y LANCHICOT, EN EL CAMINO VECINAL CA-1358 EN LOS CENTROS POBLADOS DE TALA DEL COLAL Y LANCHICOT DISTRITO DE CONTUMAZA, PROVINCIA CONTUMAZA, DEPARTAMENTO CAJAMARCA” -
CUI Nº 2635936**

HITO DE CONTROL N° 01 – EJECUCIÓN Y SUSPENSIÓN DE OBRA

**PERÍODO DE EVALUACIÓN DEL HITO DE CONTROL:
DEL 15 AL 21 DE OCTUBRE DE 2025**

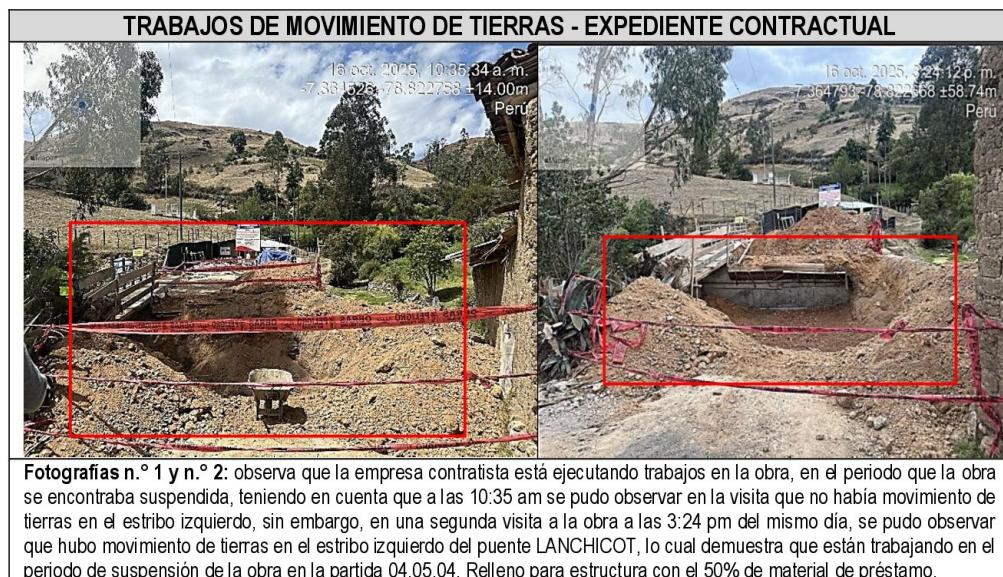
El 16 de octubre de 2025, se realizó una inspección técnica a la ejecución de la obra para verificar el estado físico de la misma, en la cual no se encontró personal obrero en el lugar; sin embargo, se evidenció la ejecución de la **partida 04.05.04. Relleno para estructura con el 50% de material de préstamo** del expediente técnico contractual, según se dejó constancia en el "Acta de inspección física N° 01 - 2025-MPC/OCI-2635936/CC/H1", tal como se muestra en las imágenes siguientes:

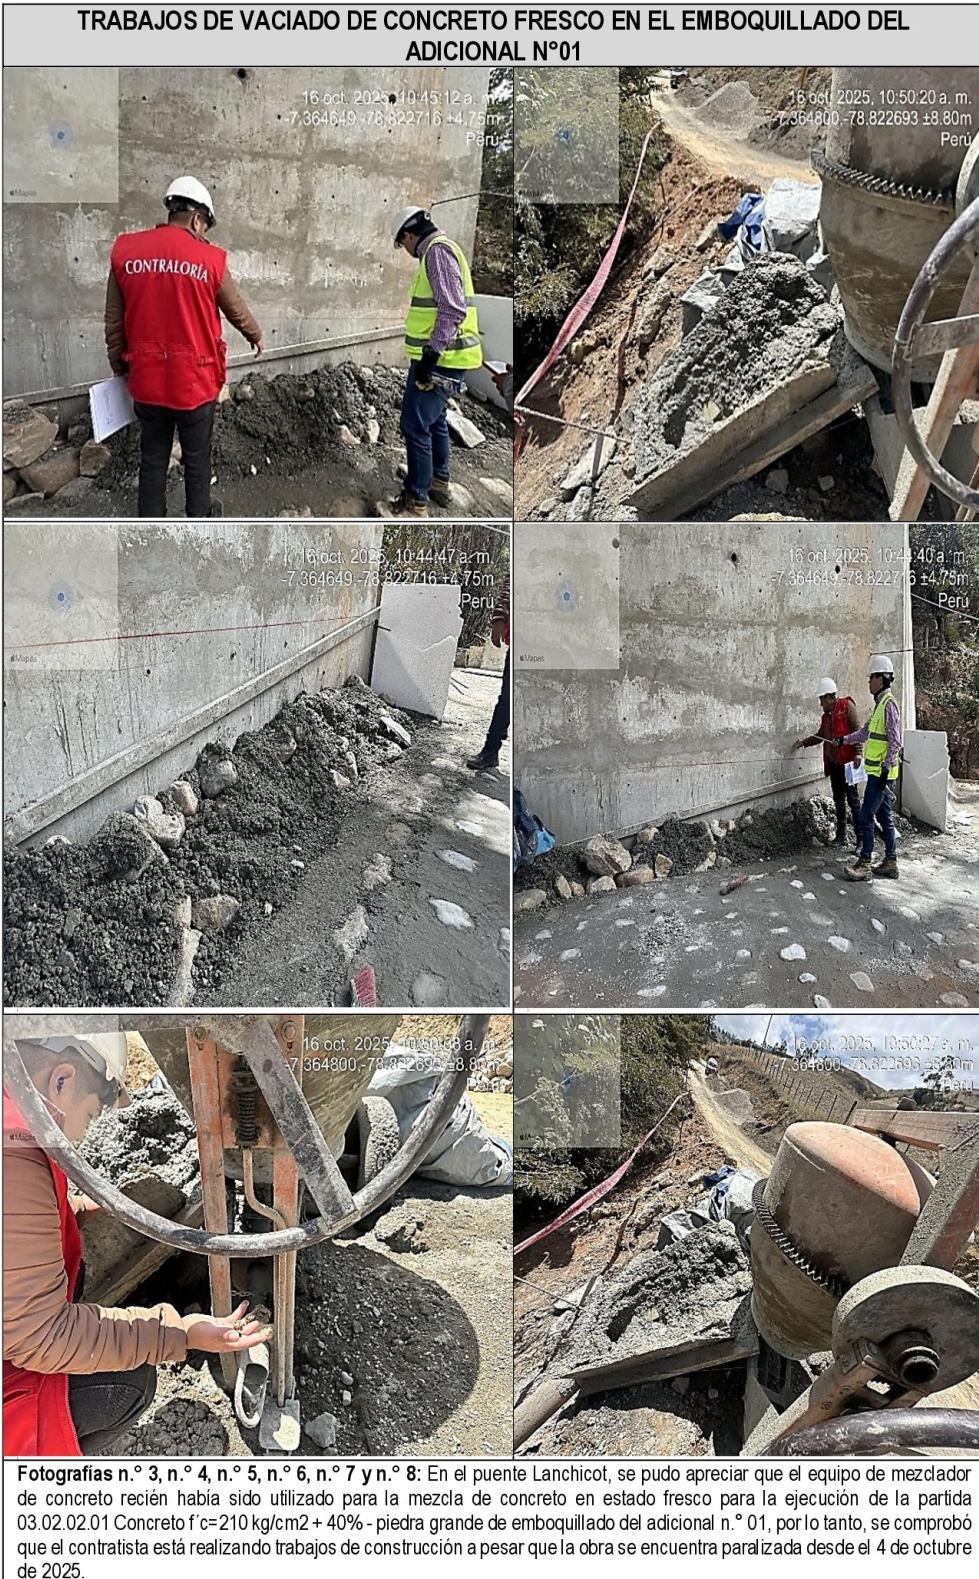
El 16 de octubre de 2025, se realizó una inspección técnica a la ejecución de la obra para verificar el estado físico de la misma, en la cual no se encontró personal obrero en el lugar; sin embargo, se evidenció que la mezcladora de concreto había sido utilizado para la preparación de la mezcla de concreto para su respectivo vaciado de concreto; asimismo, se evidenció concreto fresco vaciado utilizado para la ejecución de la **partida 03.02.02.01 Concreto f'c=210 kg/cm2 + 40% - piedra grande de emboquillado** del adicional de Obra n.º 01⁴, según se dejó constancia en el "Acta de inspección física N° 01 - 2025-MPC/OCI-2635936/CC/H1", tal como se muestra en las imágenes siguientes:

Al respecto, se advierte que a la fecha de la visita de inspección a la obra⁵ se encontraba “suspendida” mediante Acta de suspensión del plazo de ejecución de obra N °01 de 3 de octubre de 2025; sin embargo, según las fotografías antecedentes, se puede advertir que el Contratista venía realizando trabajos en la ejecución de la partida **04.05.04. Relleno para estructura con el 50% de material de préstamo** del expediente técnico contractual y vaciado de concreto en la **partida 03.02.02.01 Concreto f'c=210 kg/cm2 + 40% - piedra grande de emboquillado** del adicional de Obra n.º 01, lo que traería como consecuencia que no se garantice el cumplimiento del proceso constructivo y las especificaciones técnicas establecidas en el expediente técnico contractual y del adicional de Obra N° 01, con el riesgo de afectar la calidad de la Obra, teniendo en cuenta que los trabajos realizados no contaban con control técnico, autorización y aprobación del supervisor de Obra.

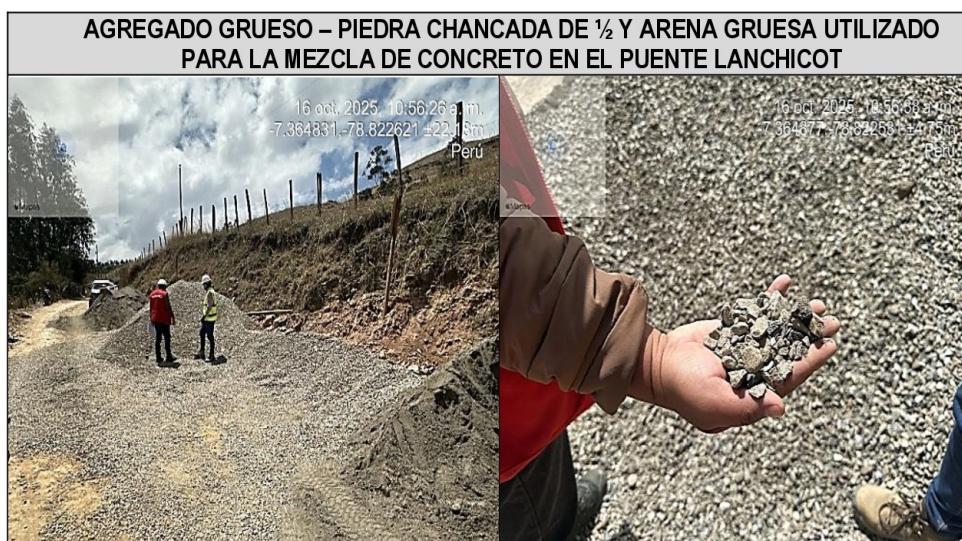
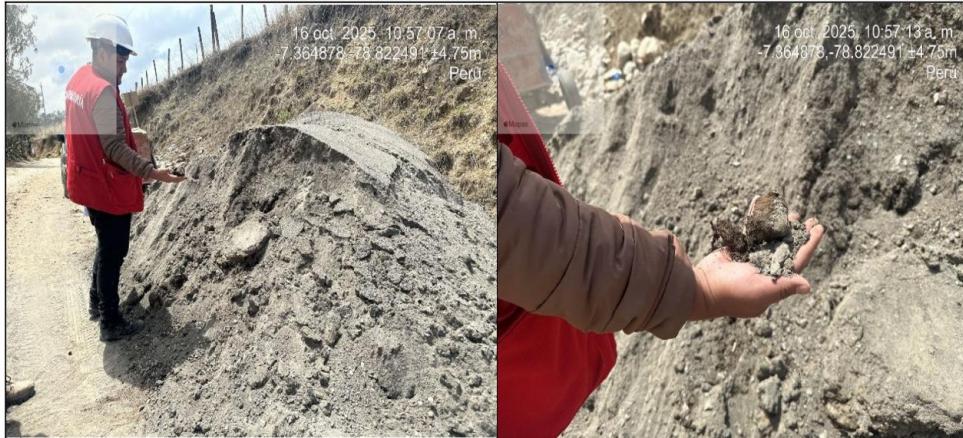
De la inspección física realizada a obra el 16 de octubre de 2025, se verificó la ejecución de la **partida 03.02.02.01 Concreto f'c=210 kg/cm² + 40% - piedra grande de emboquillado**, correspondiente a la valorización n.º 2⁶ del adicional n°01, donde se evidencia que para su ejecución se empleó agregado grueso como: piedra chancada de $\frac{1}{2}$ " mezclada con confitillo y canto rodado y además la arena gruesa n.º 04 las cuales contenía impurezas como tierra de chacra, mismos que fueron utilizados para la mezcla de concreto, tal como se muestra en las imágenes siguientes:

Fotografías n.º 9, n.º 10, n.º 11 y n.º 12: En el puente Lanchicot, se puede observar que el material grueso tales como la gravilla de $\frac{1}{2}$ " y la arena gruesa n.º 04 se encuentran con impurezas con material de tierra de chacra y además se puede apreciar que el material de gravilla de $\frac{1}{2}$ " este mezclado con confitillo y piedra de canto rodado.

Asimismo, se pudo evidenciar que el material de la piedra chancada de $\frac{1}{2}$ estaba mezclado con confitillo y piedra de canto rodado, además el material de agregado grueso contenía impurezas orgánicas en la piedra chancada de $\frac{1}{2}$ y en la arena gruesa, a causa de la contaminación de los agregados, la resistencia del concreto se vería afectada directamente lo cual influiría en la durabilidad de los elementos estructurales y podría generar posibles fallas estructurales.

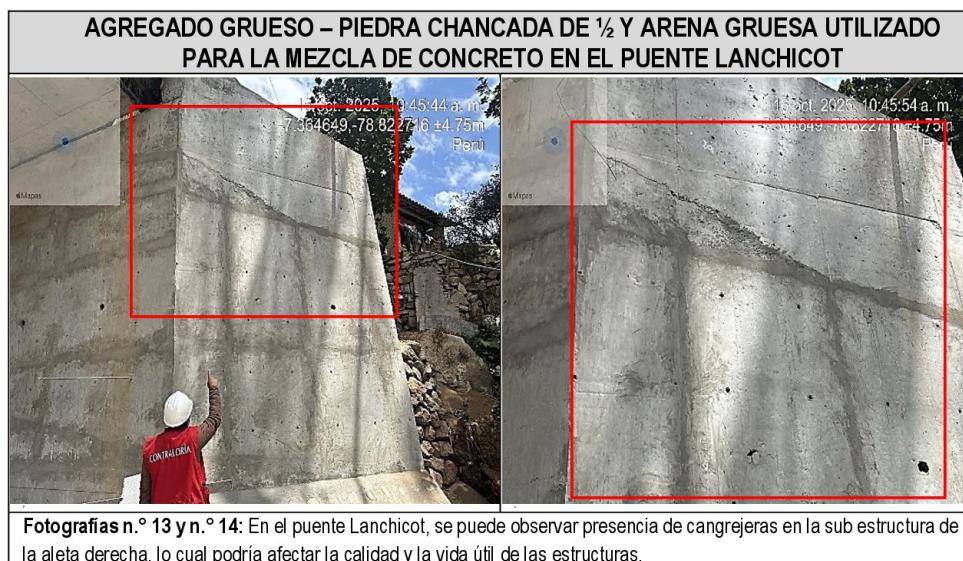
De la verificación a la construcción de la **partida 04.06.02.01 concreto $f'c=280 \text{ kg/cm}^2$ pantalla de estribo y aleros** en el puente Lanchicot, se evidenció que la Sub estructura de la aleta derecha presenta deficiencias constructivas como cangrejeras⁹, tal como se muestra en las imágenes siguientes:

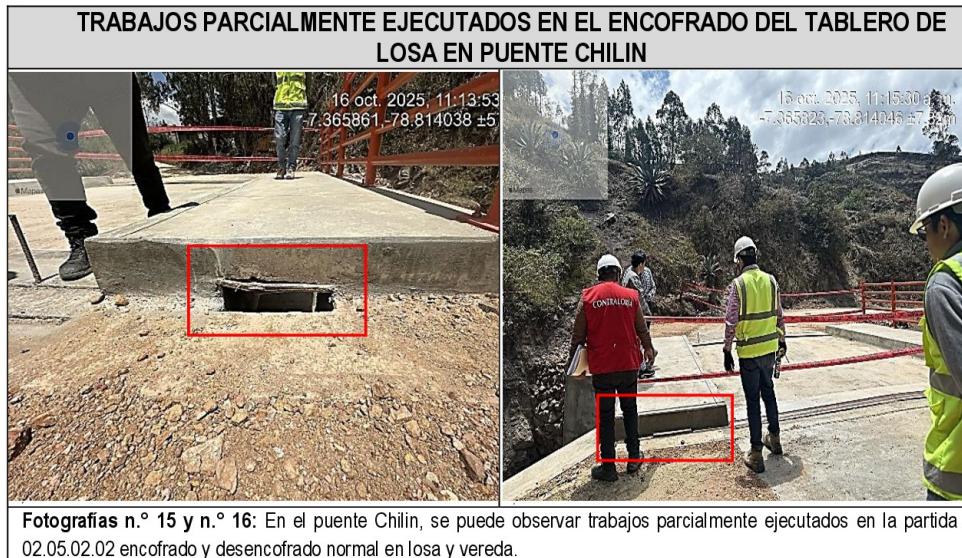
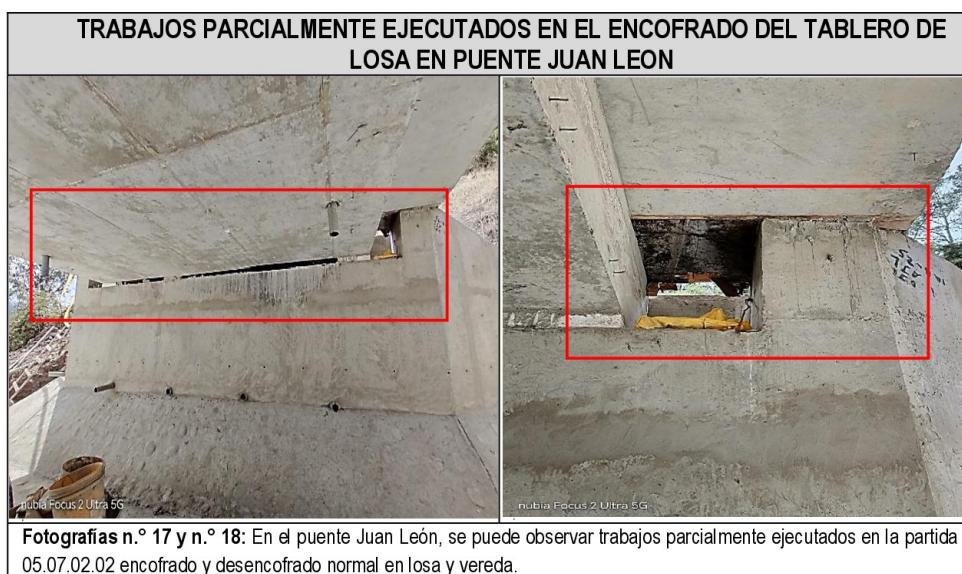
puente Chilin y 05.07.02.02. Encofrado y desencofrado normal en losa de vereda del puente Juan León, no han sido ejecutadas en su totalidad, conforme se muestra a continuación:

De las imágenes precedentes, y el resultado de la inspección física a la Obra, se puede determinar que, los avances presentados en la Valorización contractual de Obra N° 05 correspondiente al mes de setiembre de 2025, no son concordantes con las partidas ejecutadas y evidenciadas en la visita de inspección el 16 de octubre de 2025, siendo los metrados encontrados en obra los siguientes:
