**INFORME DE HITO DE CONTROL**  
**N° 025-2025-OCI/0376-SCC**

**EJECUCIÓN, RECEPCIÓN Y LIQUIDACIÓN DE LA OBRA:  
“MEJORAMIENTO DE LOS SERVICIOS DE  
TRANSITABILIDAD A NIVEL DE ASFALTO DEL CENTRO  
POBLADO PUERTO CIRUELO - CENTRO POBLADO DE  
HUARANGO - DISTRITO DE HUARANGO - PROVINCIA DE  
SAN IGNACIO - REGIÓN CAJAMARCA” - CUI N° 2374112.**

**HITO DE CONTROL N° 5: RECEPCIÓN DE OBRA**

**SAN IGNACIO, 28 DE AGOSTO 2025**

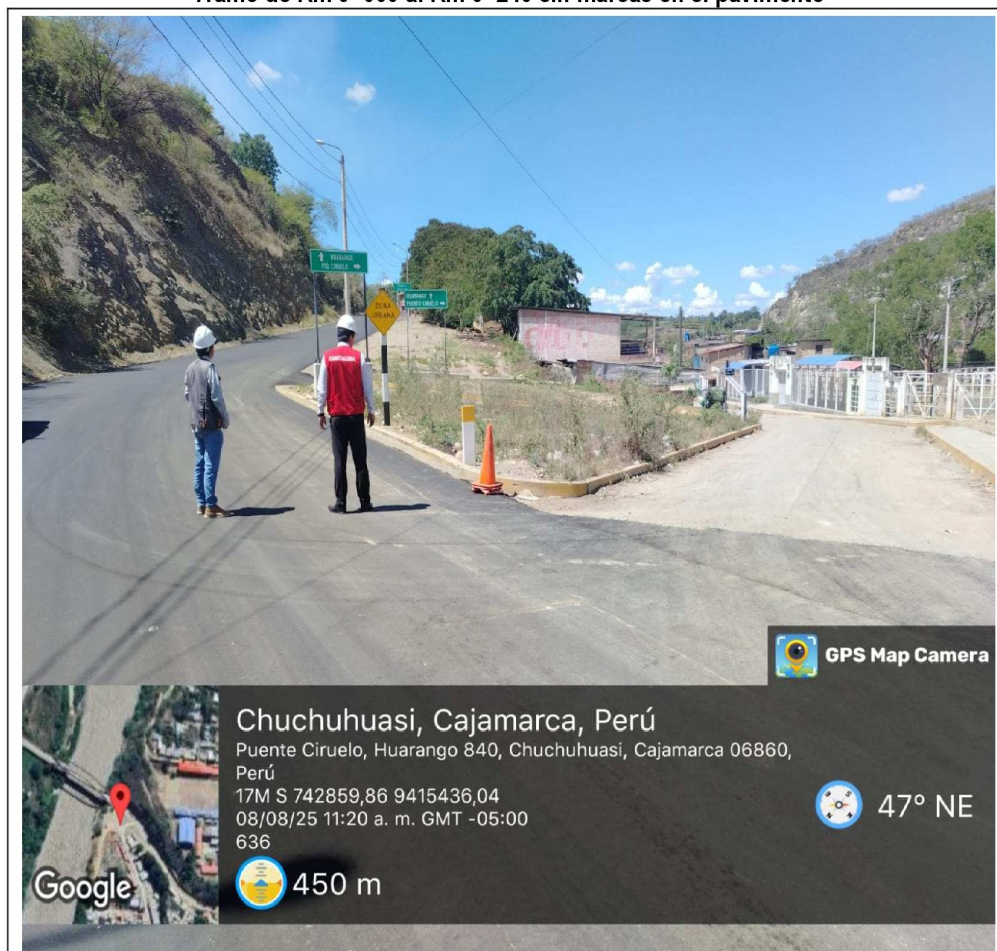
**Fotografía n.º 1**  
**Tramo de Km 0+000 al Km 0+240 sin marcas en el pavimento**

La Comisión de Control pudo observar que la partida **"02.01 Marcas en el Pavimento"** correspondiente al Adicional de Obra N° 2 no se encuentra ejecutada en el tramo correspondiente a las progresivas del Km 0+000 al Km 0+240, tal como se muestra en la siguiente fotografía:

**Descripción:** No ha ejecutado la partida 02.01 Marcas en el Pavimento, desde la progresiva Km 00+000 al KM 00+240, la partida correspondiente, al Adicional de Obra n.º 02

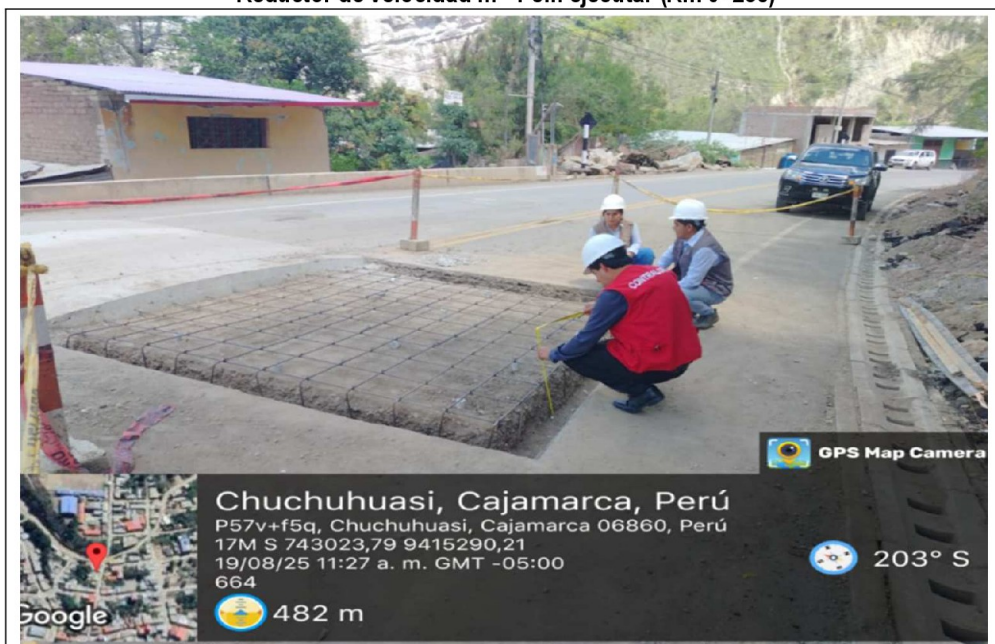
**Fotografía n.º 2**  
**Reductor de velocidad n.º 1 sin ejecutar (Km 0+235)**

**Descripción:** la progresiva Km 00+235 y se puede evidenciar que el Contratista no ha ejecutado la partida 07.10 Reductores de velocidad (concreto)

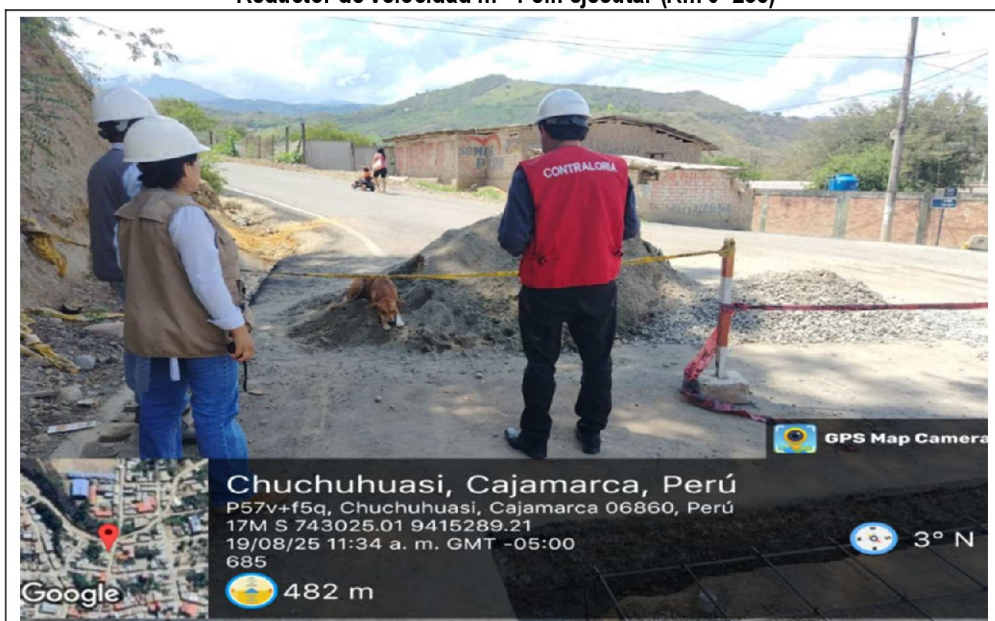
**Fotografía n.º 3**  
**Reductor de velocidad n.º 1 sin ejecutar (Km 0+235)**

**Descripción:** la progresiva Km 00+235 y se puede evidenciar el material de agregados y piedra chancada con el cual se utiliza para realizar el vaciado de concreto del reductor de velocidad.

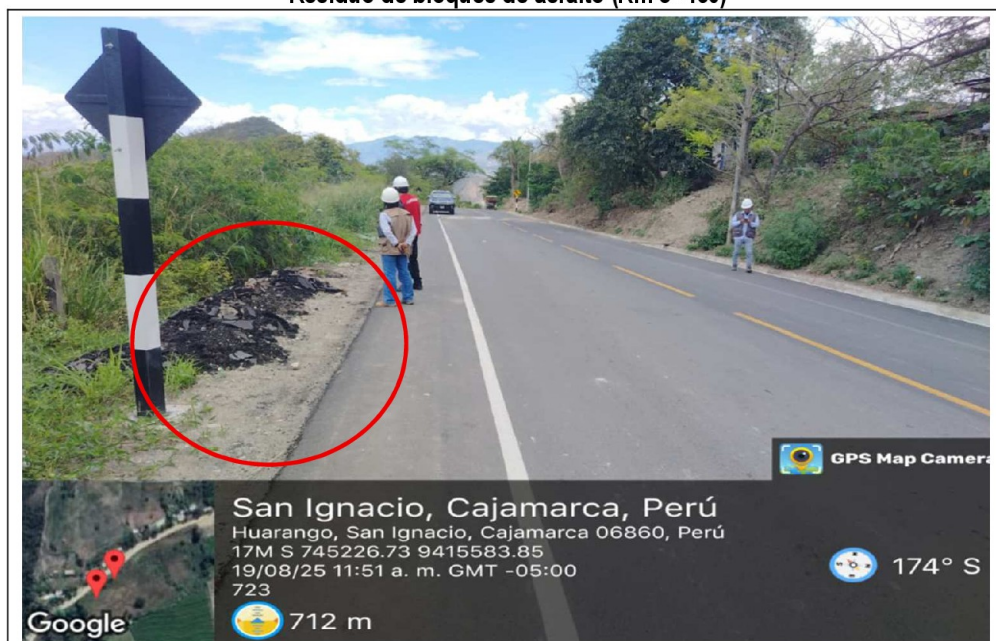
**Fotografía n.º 4**  
**Residuo de bloques de asfalto (Km 3+460)**

**Descripción:** Se puede evidenciar en la progresiva del Km 3+460 residuo de bloques de asfalto al margen del lado derecho de la vía, sin eliminación ni dispuesto en los Depósitos de Materia Excedente (DME)

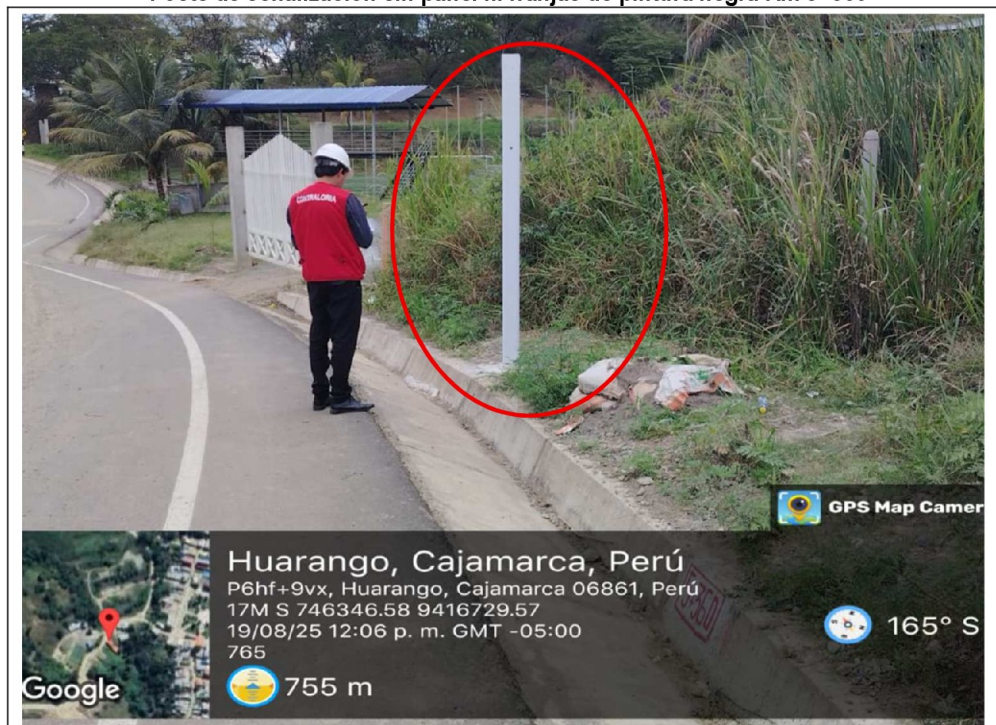
**Fotografía n.º 5**  
**Poste de señalización sin panel ni franjas de pintura negra Km 5+360**

**Descripción:** Se puede evidenciar en la progresiva Km 5+360 se encuentra un poste de señalización vertical que aún no ha sido pintado por completo (sin franjas de color negro) sin el panel reflectivo que indique el tipo de señal

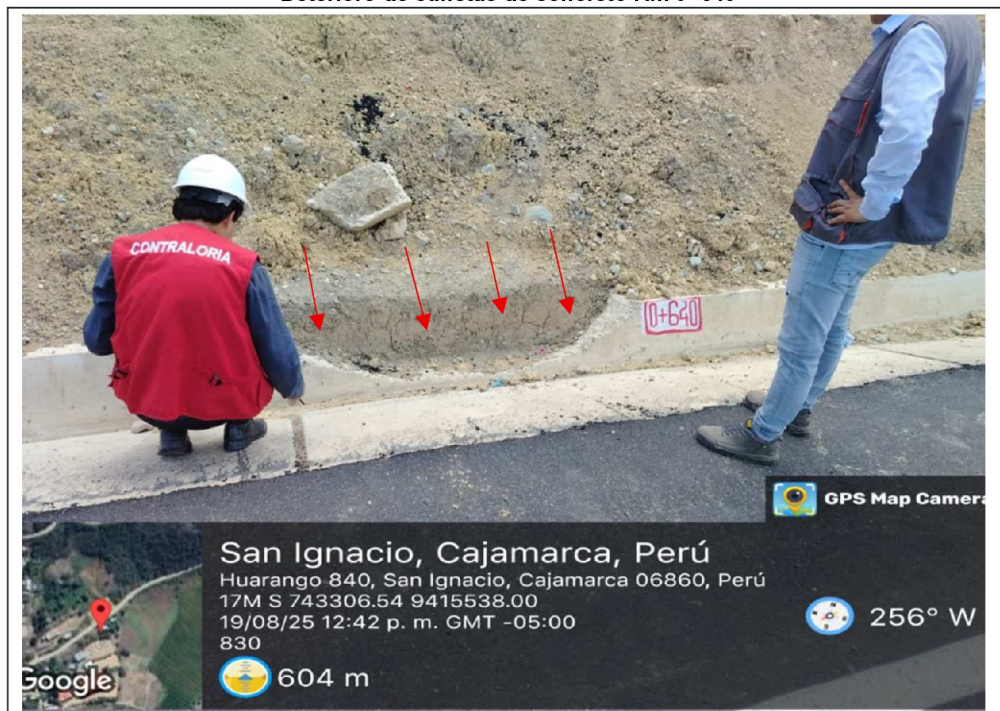
**Fotografía n.º 6**  
**Deterioro de cunetas de concreto Km 0+640**

**Descripción:** Se puede evidenciar en la progresiva Km 0+640 deterioro de cunetas de concreto f'c: 175 kg/cm<sup>2</sup>.

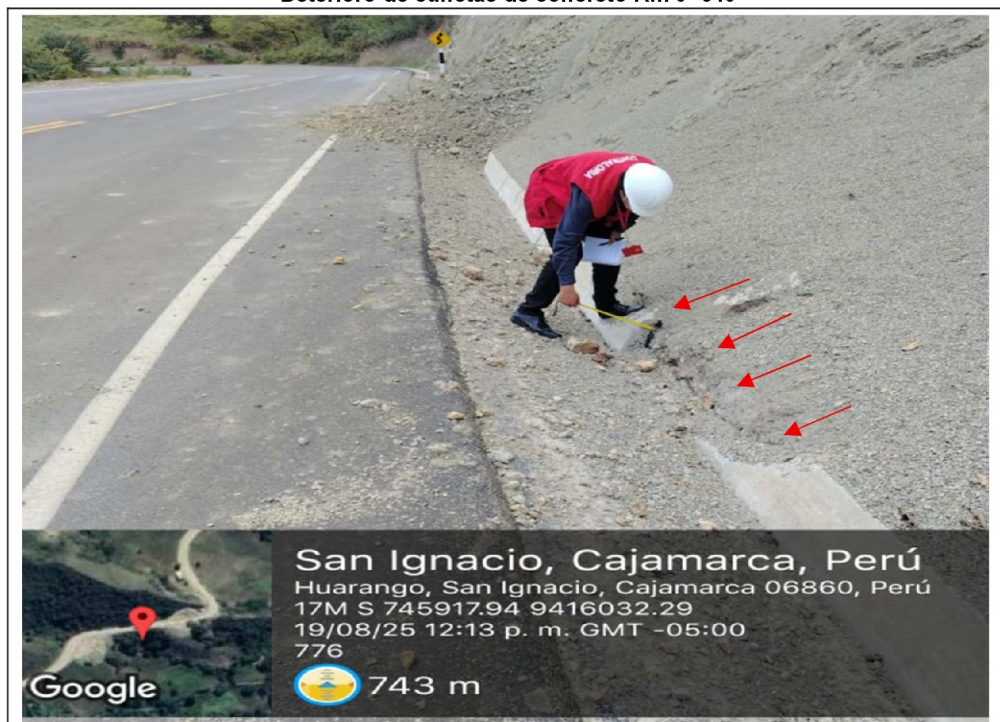
**Fotografía n.º 7**  
**Deterioro de cunetas de concreto Km 0+640**

**Descripción:** Se puede evidenciar en la progresiva Km 0+640 deterioro de cunetas de concreto f'c: 175 kg/cm<sup>2</sup>.

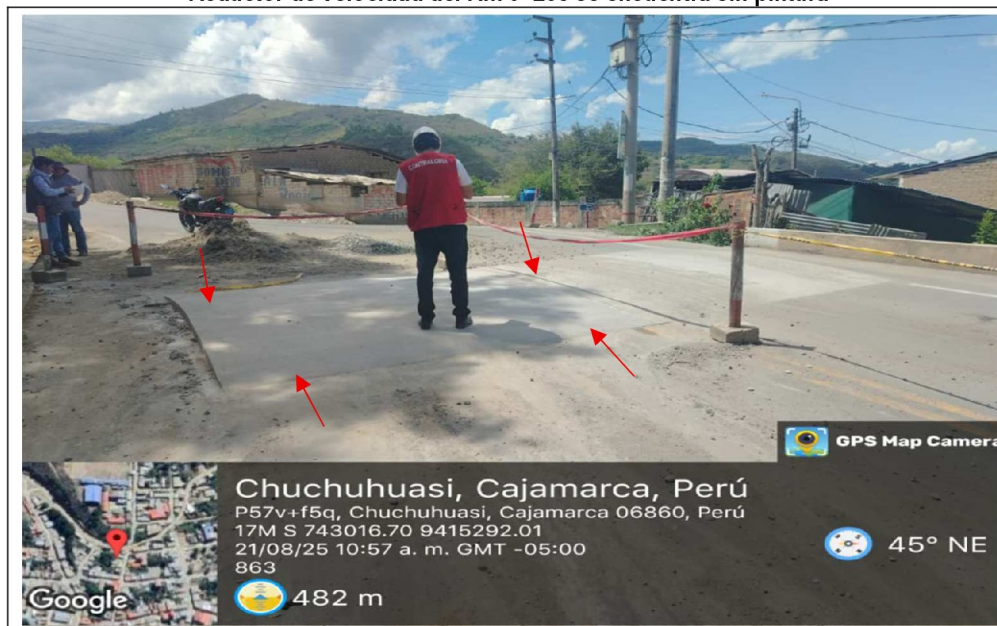
**Fotografía n.º 8**  
**Reductor de velocidad del Km 0+235 se encuentra sin pintura**

**Descripción:** el Contratista ha completado la ejecución de la partida 07.10 Reductores de velocidad (concreto), sin embargo, aún le falta realizar la pintura del reductor de velocidad n.º 1.

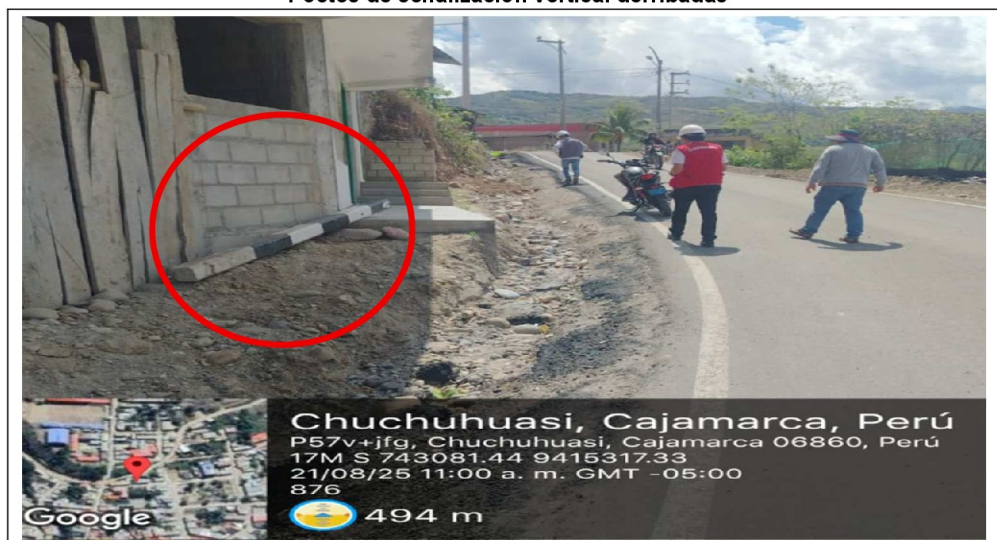
**Fotografía n.º 9**  
**Postes de señalización vertical derribadas**

**Descripción:** Se puede evidenciar en la progresiva del Km 0+280 y Km 0+319 del (tramo deducido por la Entidad) se ha encontrado dos postes de señalización vertical derribadas a un costado de la vía

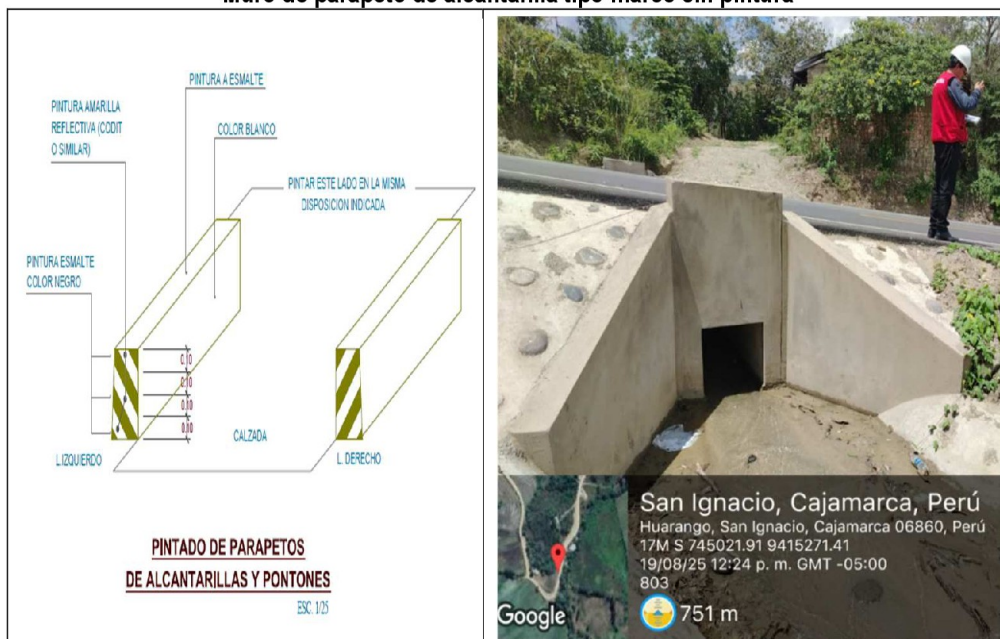
**Fotografía n.º 10**  
**Muro de parapeto de alcantarilla tipo marco sin pintura**

La Comisión de Control constató que la parita 05.02.11 Pintura vigas sardineles no se ha ejecutado, durante el recorrido del tramo esta partida aún no ha sido ejecutado, tal y como lo especifica los planos y presupuesto tal como se observa en el siguiente cuadro.

**Descripción:** No se ha ejecutado la pintura vigas sardineles de las obras de Arte en las Alcantarillas.

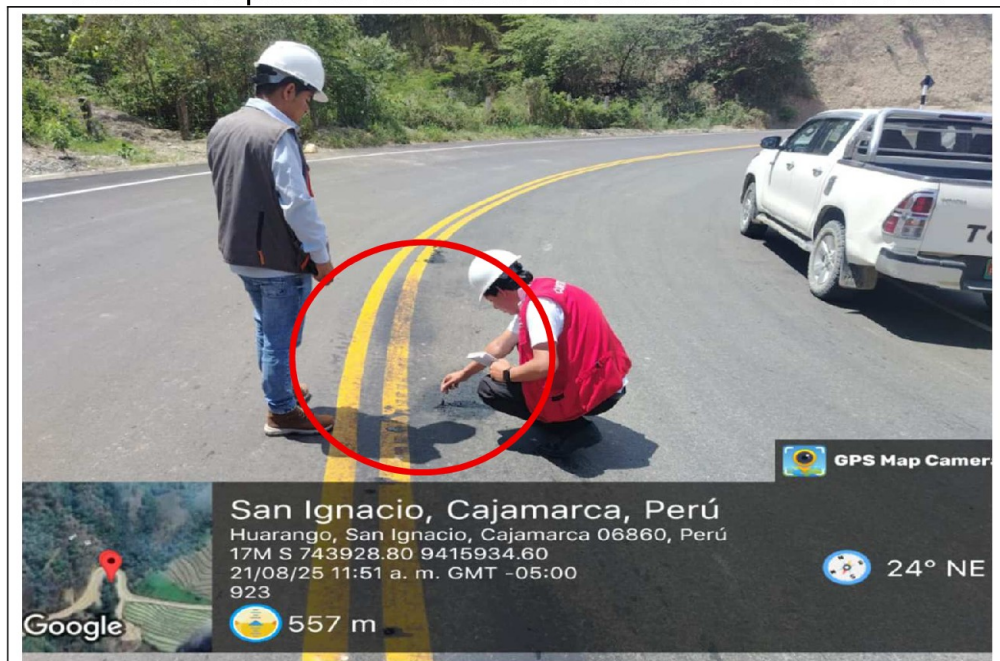
**Fotografía n.º 11**  
**Deterioro del empalme entre ambos carriles de la vía entre el km 1+960 al Km 1+980**

**Descripción:** puede evidenciar en la progresiva correspondiente al tramo del Km 1+960 al Km 1+980 se ha podido observar deterioro del empalme entre el carril derecho e izquierdo de la vía.
