**INFORME DE VISITA DE CONTROL
N° 019-2025-OCI/0378-SVC**

**OBRA: "MEJORAMIENTO DEL SERVICIO EDUCATIVO DEL
NIVEL SECUNDARIO DE LA INSTITUCIÓN EDUCATIVA
SECUNDARIA CESAR A. VALLEJO MENDOZA DEL CENTRO
POBLADO POLULO DEL DISTRITO DE NINABAMBA -
PROVINCIA DE SANTA CRUZ - DEPARTAMENTO DE
CAJAMARCA"**

**PERÍODO DE EVALUACIÓN:
DEL 06 DE OCTUBRE DE 2025 AL 10 DE OCTUBRE DE 2025**

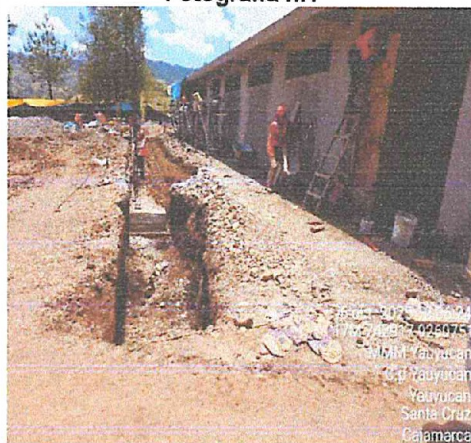
Se observa zanjas abiertas en el área de trabajo no cuentan con la señalización correspondiente ni con elementos de protección perimetral (cintas de seguridad, vallas o barandas)

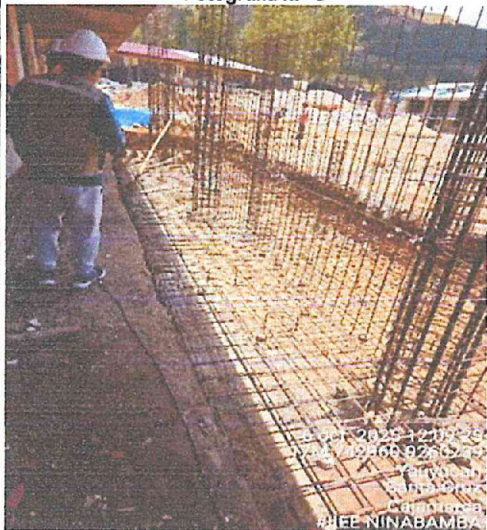
Durante la inspección se identificó una excavación con presencia de varillas de refuerzo expuestas. El área no cuenta con señalización, cintas de seguridad ni barandas de protección.

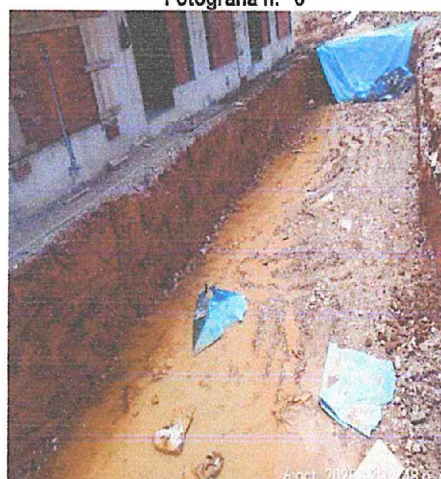
Se evidencia excavación con presencia de humedad para estructuras, sin embargo, estas se encuentran sin señalización.

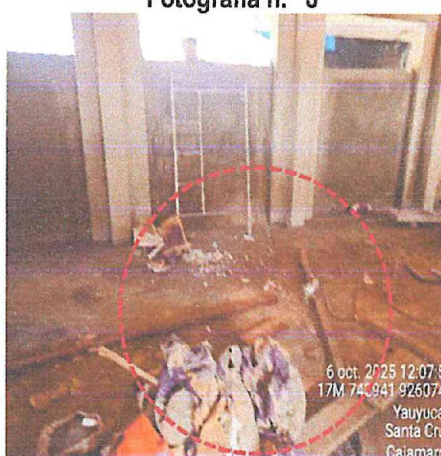
En la obra se observa acumulación de residuos de construcción distribuidos en diferentes zonas. Los desechos no se encuentran clasificados ni dispuestos en un área designada para su almacenamiento temporal.

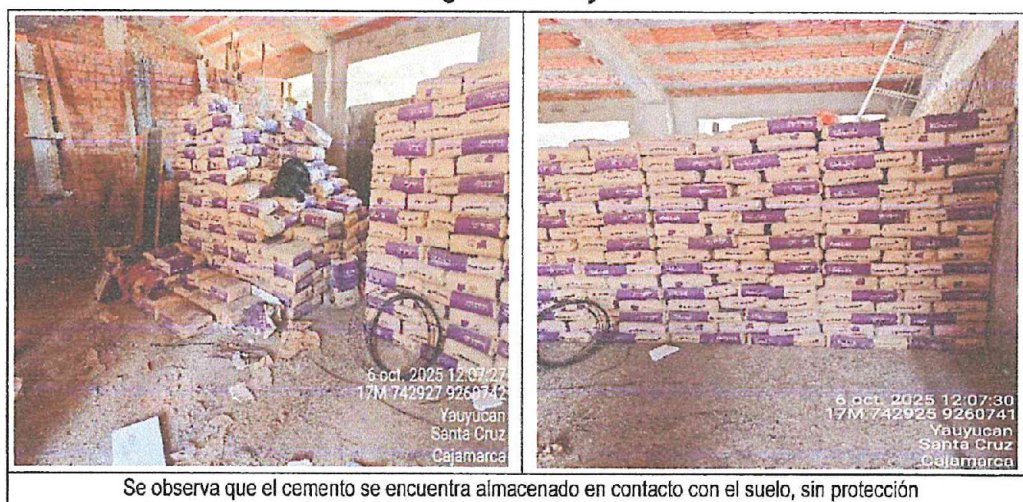
Fotografías n.ºs 9 y 10

El cemento en bolsas se almacenará en obra en un lugar techado, fresco, libre de humedad, sin contacto con el suelo. Se almacenará en pilas de hasta 10 bolsas y se cubrirá con material plástico u otros medios de protección. (El énfasis es nuestro).

No obstante, de la inspección física a la Obra realizada el 06 de octubre de 2025, según consta en el Acta de Inspección Física n.º 01-2025-MDN/OCI-2522406/CC/VC de 6 de octubre de 2025, se evidenció que el almacenamiento de las bolsas de cemento se viene efectuando de forma inadecuada, por cuanto se encuentra asentado en pilas de hasta 17 bolsas de altura y en contacto directo con el suelo, por lo que no se garantiza su conservación, pudiéndose alterar sus propiedades y propiciar la formación de grumos o terrones, como se puede apreciar en las siguientes fotografías:

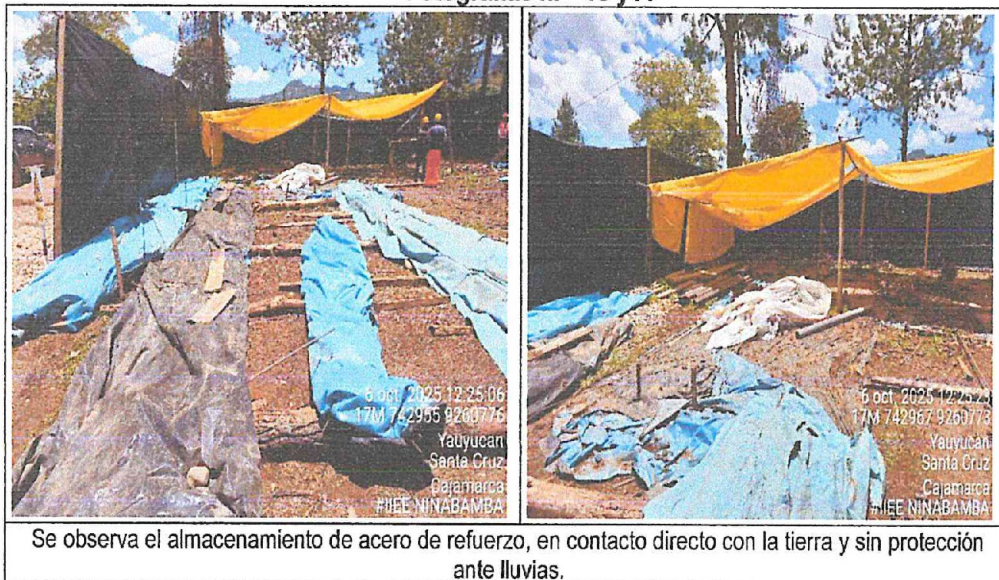
Fotografías n.os 10 y 11

Además, durante la visita de inspección también se pudo observar que el almacenamiento de barras de acero de refuerzo se encontraba directamente en contacto con la tierra, sin protección de la humedad, tal como se muestra en las siguientes fotografías:

La situación expuesta genera el riesgo del deterioro y pérdida de su calidad y propiedades físicas, lo que afectaría la calidad y durabilidad de la obra
