N° 019-2025-OCI/0378-SVC

VISITA DE CONTROL
MUNICIPALIDAD DISTRITAL DE NINABAMBA
NINABAMBA, SANTA CRUZ, CAJAMARCA

OBRA: "MEJORAMIENTO DEL SERVICIO EDUCATIVO DEL NIVEL SECUNDARIO DE LA INSTITUCIÓN EDUCATIVA SECUNDARIA CESAR A. VALLEJO MENDOZA DEL CENTRO POBLADO POLULO DEL DISTRITO DE NINABAMBA - PROVINCIA DE SANTA CRUZ - DEPARTAMENTO DE CAJAMARCA"

<u>INFORME DE VISITA DE CONTROL</u> <u>N° 019-2025-OCI/0378-SVC</u>

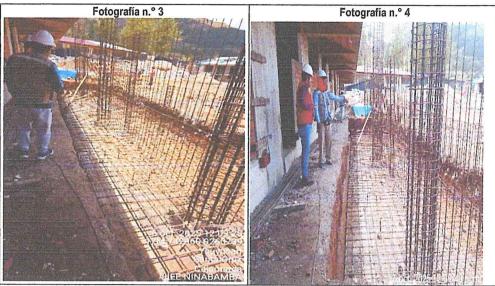
Fotografía n.º 5

Durante la inspección se identificó una excavación con presencia de varillas de refuerzo expuestas. El área no cuenta con señalización, cintas de seguridad ni barandas de protección.

Al respecto, el numeral 7.7 de la Norma Técnica G-050 Seguridad durante la Construcción del Reglamento Nacional de Edificaciones aprobado mediante Decreto Supremo n.º 011-2006-Vivienda de 8 de mayo de 2006 y modificado por Decreto Supremo n.º 010-2009-VIVIENDA de 8 de mayo de 2009, en relación a la señalización y protección a terceros, indica lo siguiente:

Se <u>deben señalizar los sitios de riesgo indicados por el prevencionista</u>, de conformidad a las características de señalización de cada caso en particular. Estos sistemas de señalización (carteles, vallas, balizas, cadenas, sirenas, etc.) se mantendrán, modificarán y adecuarán según la evolución de los trabajos y sus riegos emergentes. [...]

Todo proyecto de construcción debe considerar el diseño, instalación y mantenimiento de protecciones colectivas que garanticen la integridad física y salud de trabajadores y de terceros, durante el proceso de ejecución de obra.
