INFORME DE HITO DE CONTROL
N° 014-2025-OCI/0394-SCC

OBRA: “MEJORAMIENTO Y AMPLIACIÓN DE LOS
SERVICIOS DEL TERMINAL TERRESTRE DE LA CIUDAD DE
LIRCAY DEL DISTRITO DE LIRCAY, PROVINCIA DE
ANGARAES, DEPARTAMENTO DE HUANCAVELICA”

HITO DE CONTROL N° 6 – RECEPCIÓN DE LA OBRA

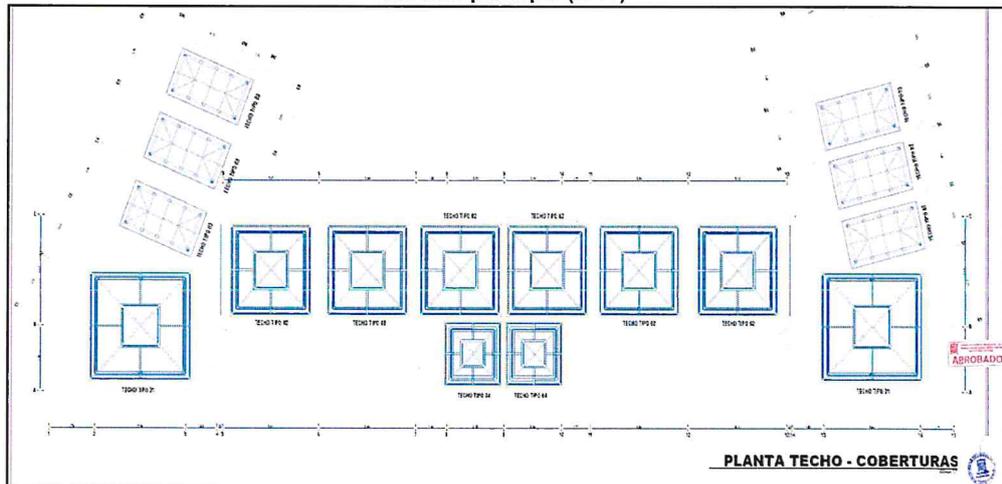
Plano de ubicación de instalación de cobertura de policarbonato alveolar 6mm - Estructuras modulo principal (E-10)

Respecto a la partida de obra 02.02.09.01 cobertura de policarbonato alveolar 6mm, según el expediente técnico², su ejecución está programada en los espacios referentes al módulo denominado Administrativo y otros, según se detalla en el plano E-10, denominado estructuras modulo principal.

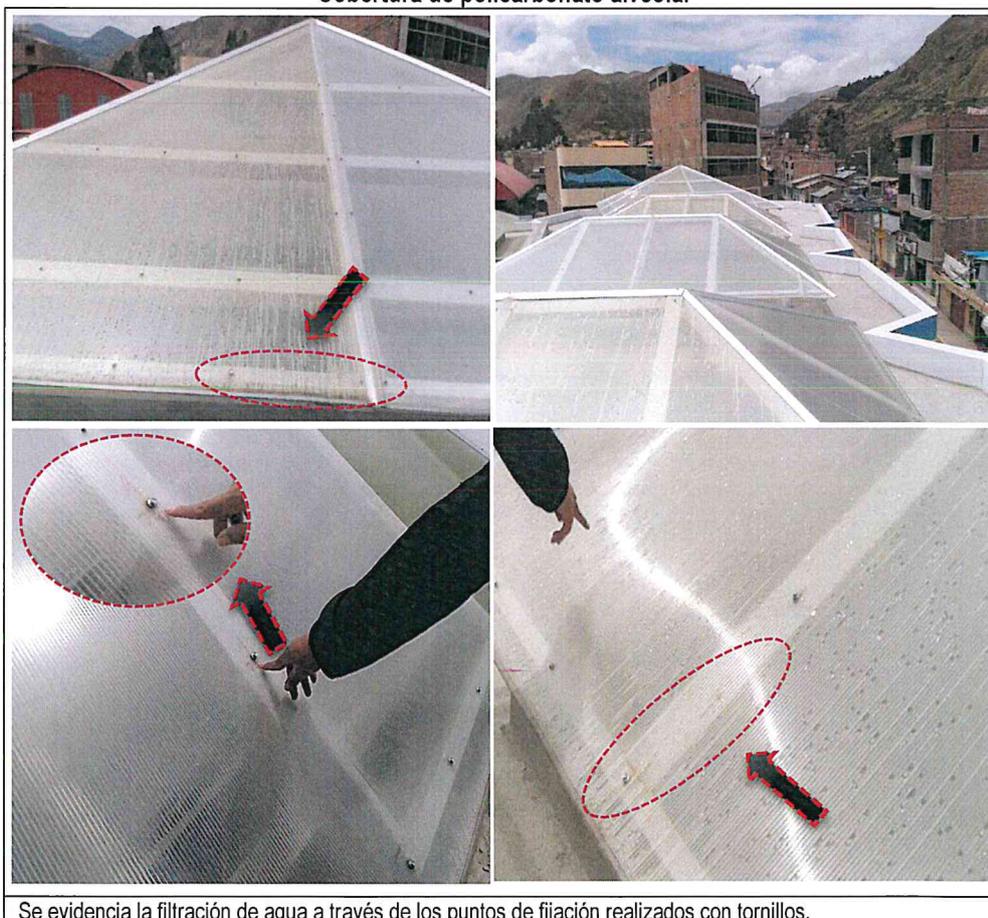
Panel fotográfico n.º 1
Cobertura de policarbonato alveolar

Sin embargo, durante la inspección física realizada a la obra el día 11 de marzo de 2024, se evidenció que el policarbonato alveolar de e=6 mm según plano E-10, denominado estructuras modulo principal, se observa que el agua filtra a través de los puntos de fijación realizados con tornillos, generando una posible afectación a la estructura metálica a largo plazo por la presencia de óxido, tal como se muestra en el siguiente panel fotográfico n.º 1:

Se evidencia la filtración de agua a través de los puntos de fijación realizados con tornillos.

Finalmente, se evidencia que la Entidad realizó la recepción de la obra, a pesar de presentar deficiencias técnicas con respecto a la ejecución de la cobertura de policarbonato, pintado de sardineles, y funcionamiento de la puerta metálica enrollable el cual podría afectar la calidad y vida útil de la infraestructura y su condición de uso.

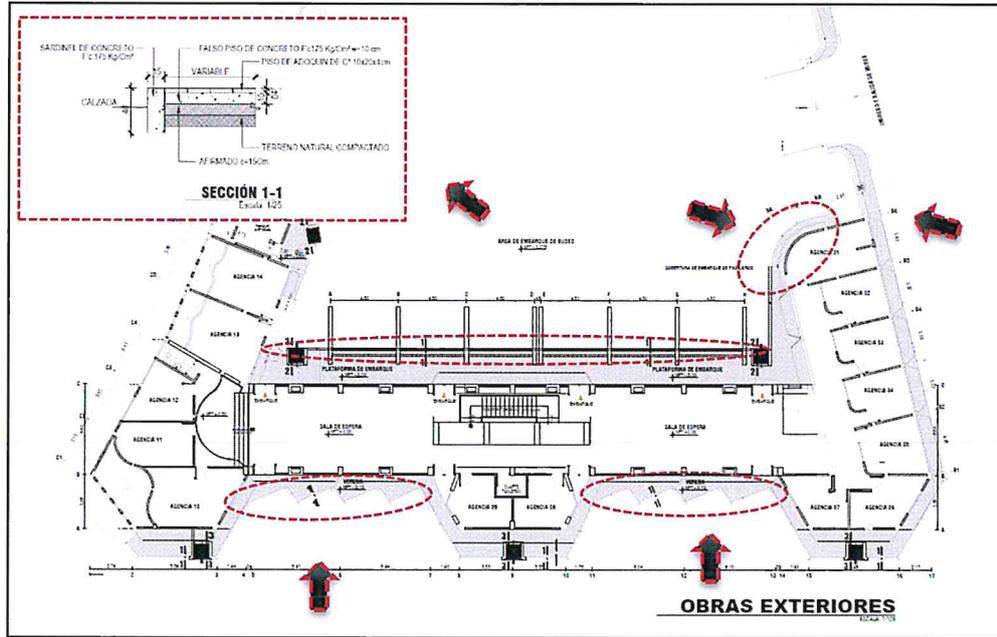
Imagen n.° 2
Plano Arquitectura - Obras Exteriores (A-01)

Respecto a la partida 01.02.03.01 Pintura esmalte tráfico en sardineles, de acuerdo al expediente técnico aprobado mediante Resolución Gerencial de GlyGT n.° 068-2023/MPAL de 25 de abril de 2023, pertenece al componente de obras exteriores, el mismo que se muestra a continuación:

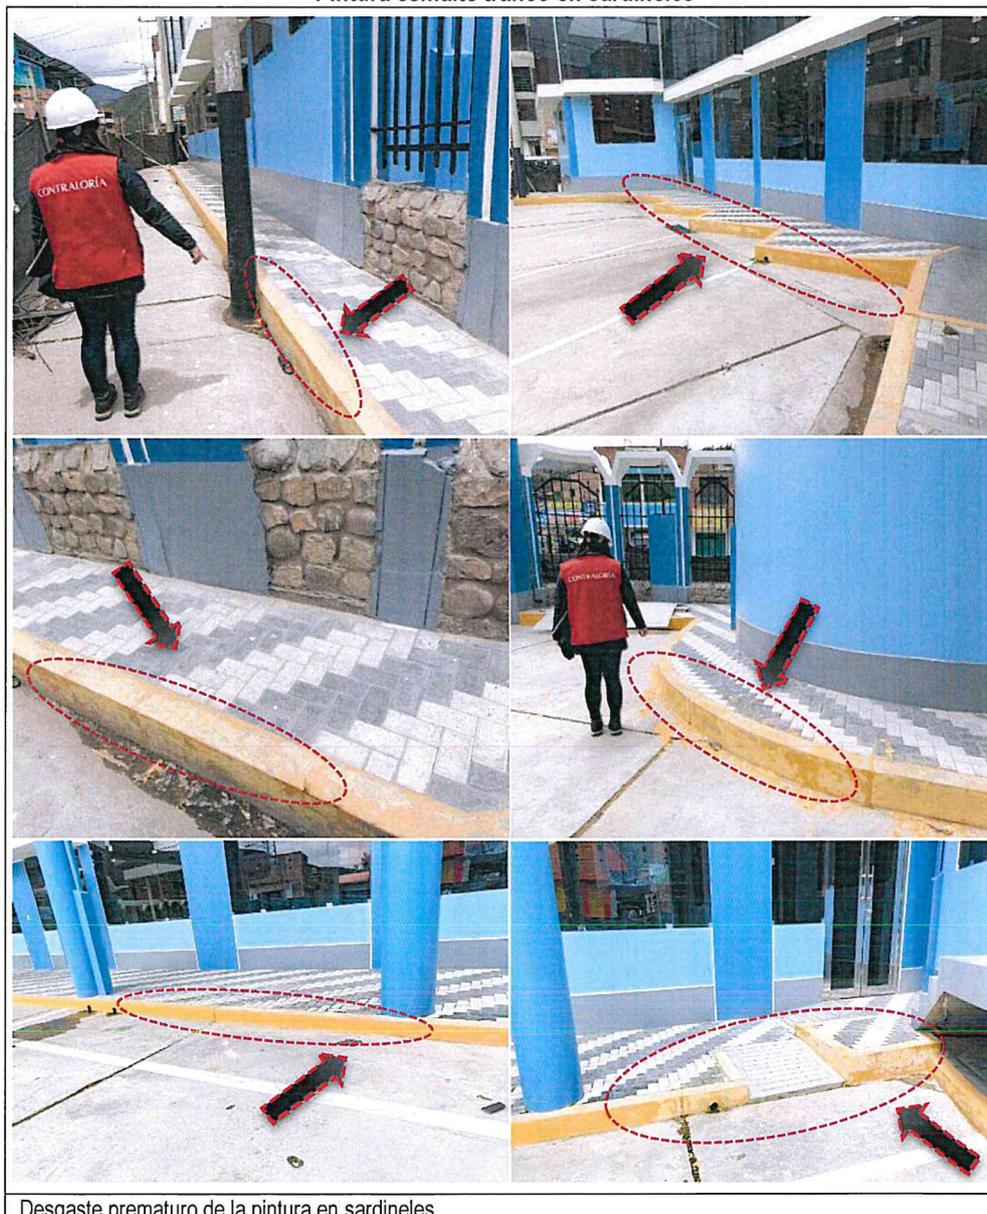
Panel fotográfico n.º 2
Pintura esmalte tráfico en sardineles

Sin embargo, se evidencia que presenta un desgaste prematuro de la pintura esmalte tráfico, evidenciándose que no presenta la adherencia adecuada sobre la superficie de los sardineles de las obras exteriores, según se muestra en el siguiente panel fotográfico n.° 2:

Desgaste prematuro de la pintura en sardineles.

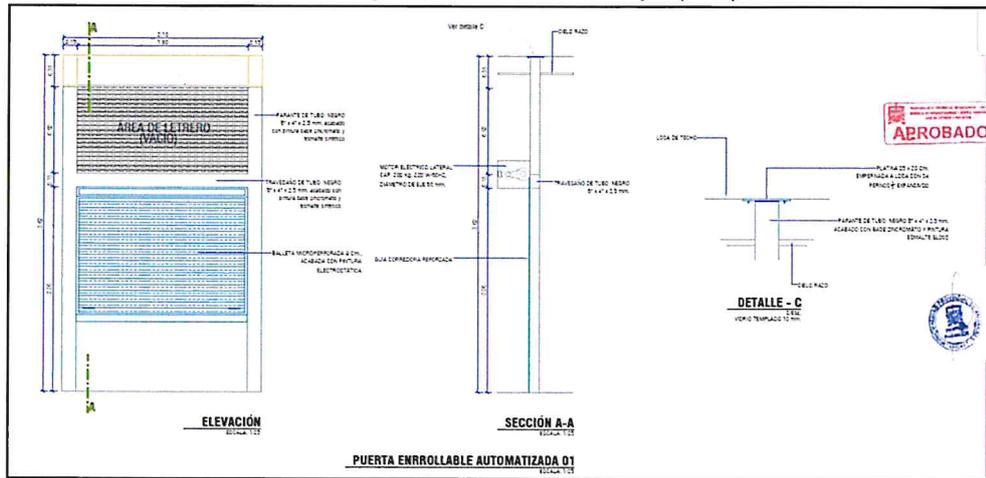
Imagen n.º 3
Plano Arquitectura - Módulo Principal (A-09)

Respecto a la partida 02.02.10.01 Puerta Metálica enrollable automatizada incluye Instalación, según el expediente técnico actualizado y aprobado de la Obra, su ejecución está programada en los espacios referentes al módulo denominado Administrativo y otros, según se detalla en el plano de Arquitectura – Módulo Principal (A-09), según se muestra a continuación:

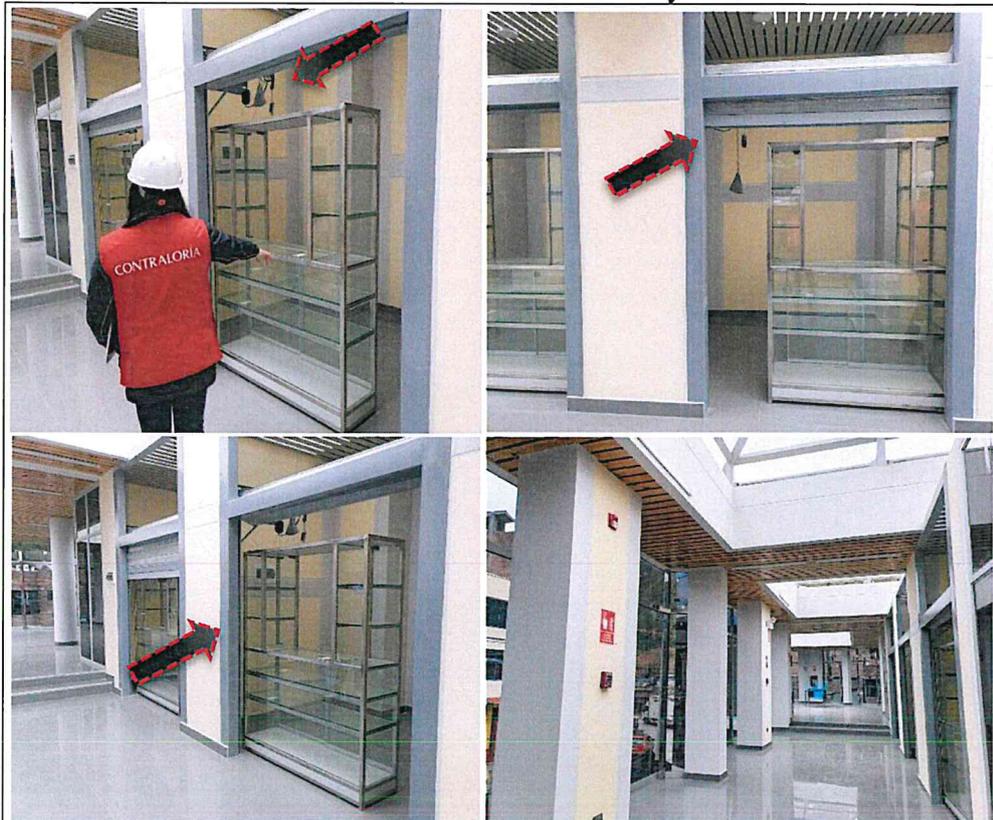
Panel fotográfico n.º 3
Puerta Metálica enrollable automatizada incluye instalación

Según lo antes descrito respecto a la instalación de la puerta metálica enrollable automatizada, se evidencia que no presenta el adecuado funcionamiento de tres (3) puertas ubicadas en el segundo nivel, asimismo, se evidencia que presentan una inadecuada fricción en los engranajes de cadena en las ocho (8) puertas enrollables del segundo nivel de la infraestructura, siendo la ubicación de las mismas según se muestra a continuación en el panel fotográfico n.º 3:

03 puertas que no presentan el adecuado funcionamiento ubicadas en el segundo nivel.

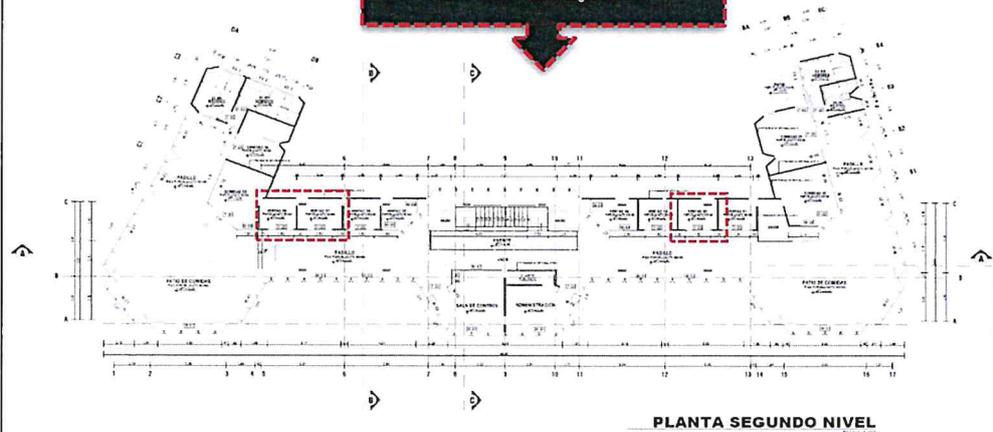
Tres (3) puertas metálicas enrollables automatizadas ubicadas en el segundo nivel no presentan el adecuado funcionamiento.
