**INFORME DE HITO DE CONTROL
N° 034-2025-OCI/0396-SCC**

**EJECUCIÓN DE OBRA:
“CREACIÓN DEL PUENTE PEATONAL Y VEHICULAR
ENTRE JR. SINCHI ROCA Y MALECÓN SANTA ROSA DEL
DISTRITO DE HUANCVELICA – PROVINCIAL DE
HUANCVELICA – DEPARTAMENTO DE HUANCVELICA”**

**HITO DE CONTROL N° 3:
VALORIZACIÓN N° 4**

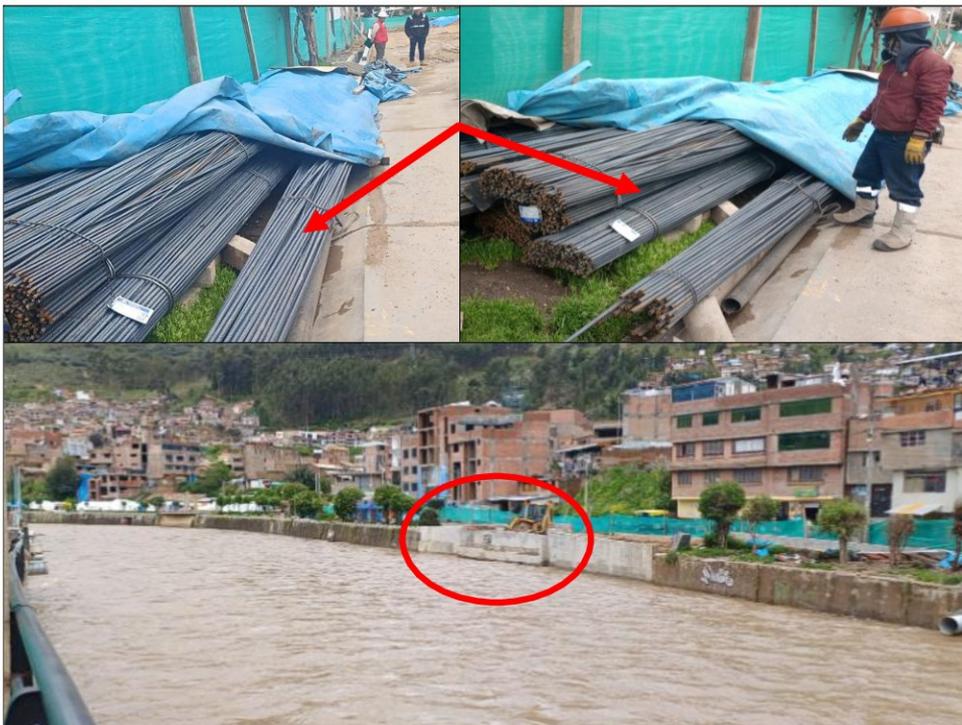
Panel de imágenes n.º 1
Aceros se encuentran almacenados en la Obra

Imágenes n.ºs 1, 2 y 3: Se muestra que los aceros se encuentran almacenados en medio de la Obra, sin ser habilitados y colocados para la losa del puente, puesto que, aun no se cuenta con la estructura metálica del puente, sin embargo fue valorizado en 33.33%.

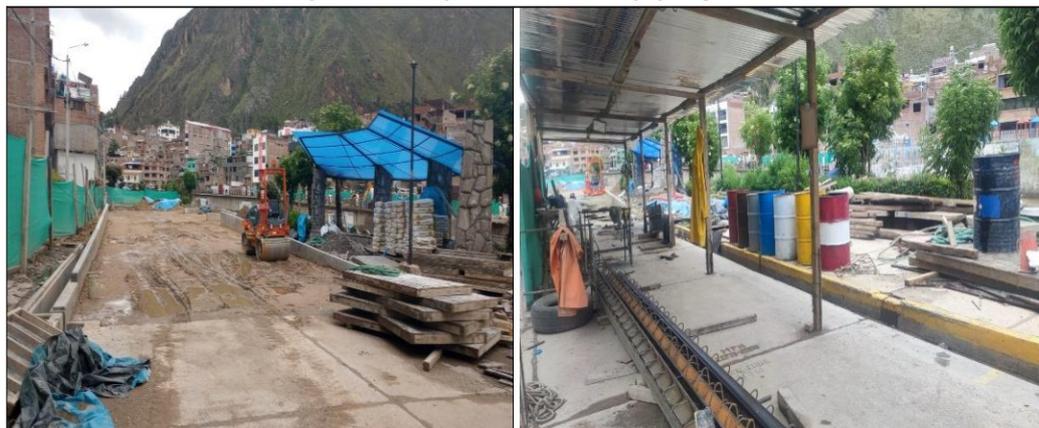
Panel de imágenes n.º 2

No se evidencia la ejecución del plan de cierre – equipos y materiales adicionales

Imágenes n.ºs 6 y 7: Se observa que, el Contratista no realizó el cierre, retiro y limpieza general de las áreas auxiliares, no obstante, se valorizó al 51%.

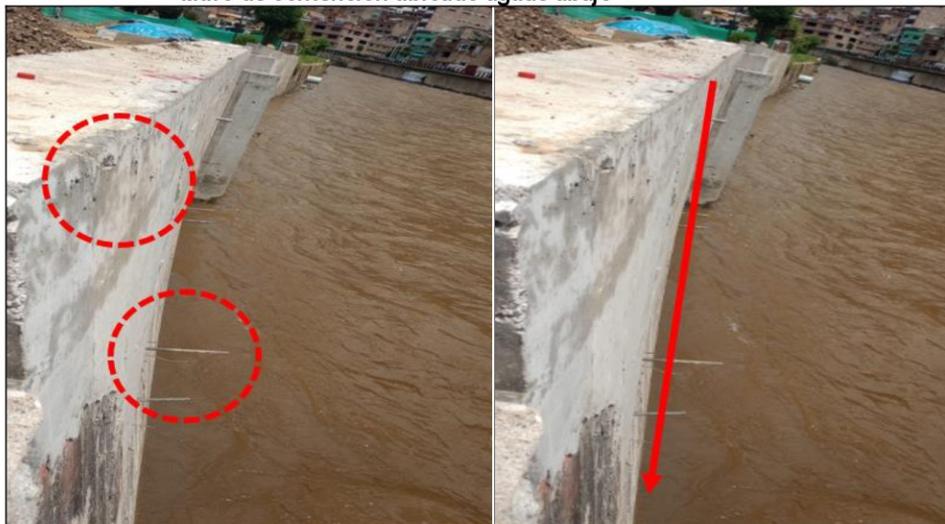
Panel de imágenes n.º 3
Muro de contención ubicado aguas abajo

Del recorrido al margen derecho de la Obra, se advierte que, la pantalla del muro de contención ubicado aguas abajo, presenta cangrejerías, aceros expuestos y deformaciones, lo cual produjo que no se muestre la verticalidad del muro, conforme se observa en las imágenes siguientes:

Imagen n.º 8: Muros con presencia de cangrejerías y aceros expuestos.

Imagen n.º 9: Presencia de deformaciones en muros, muestra el inadecuado control de los trabajos y calidad.

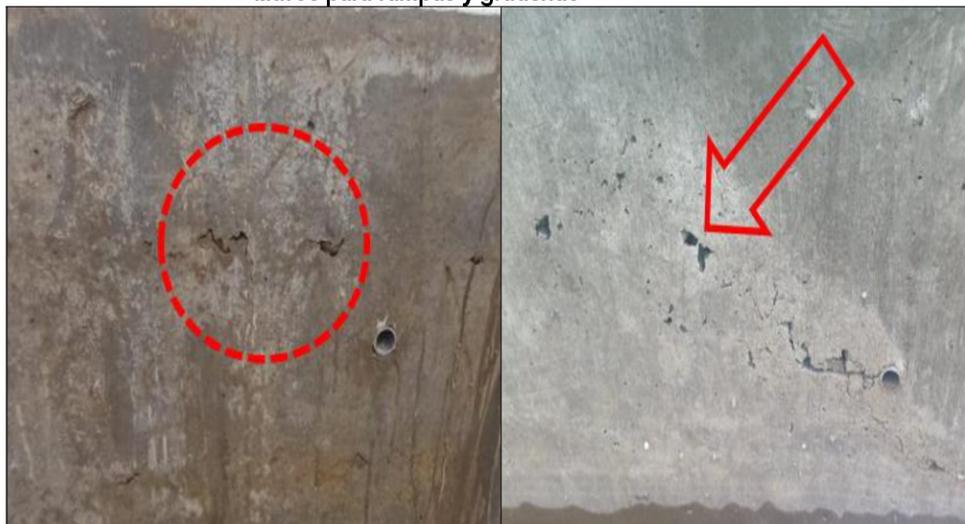
Panel de imágenes n.º 4
Muros para rampas y graderías

Asimismo, en los muros para rampas y graderías, se identificó cangrejerías, lo cual se muestra en las imágenes siguientes:

Imágenes n.ºs 10 y 11: Se muestra presencia de cangrejerías en muros de graderías y rampa del margen derecho del río.

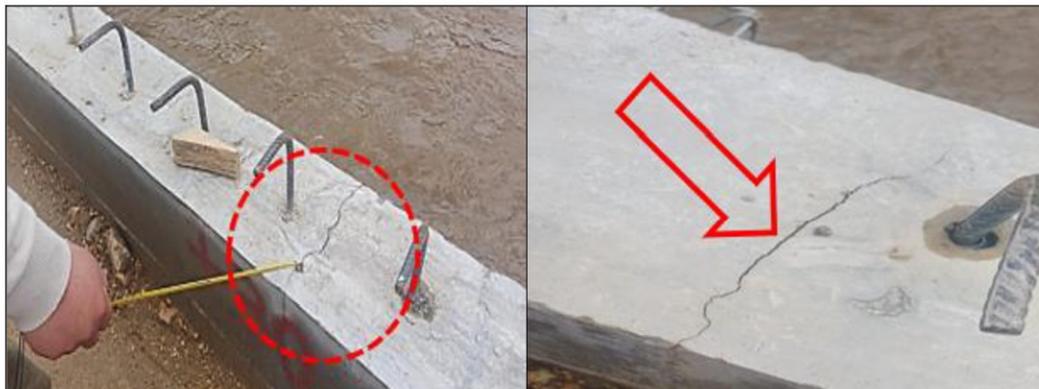
Panel de imágenes n.º 6
Cabezal del estribo derecho

Así también, se advierte la presencia de fisuras en el cabezal del estribo derecho, situación que se visualiza a continuación:

Imágenes n.ºs 16 y 17: Presencia de fisura en el estribo derecho.

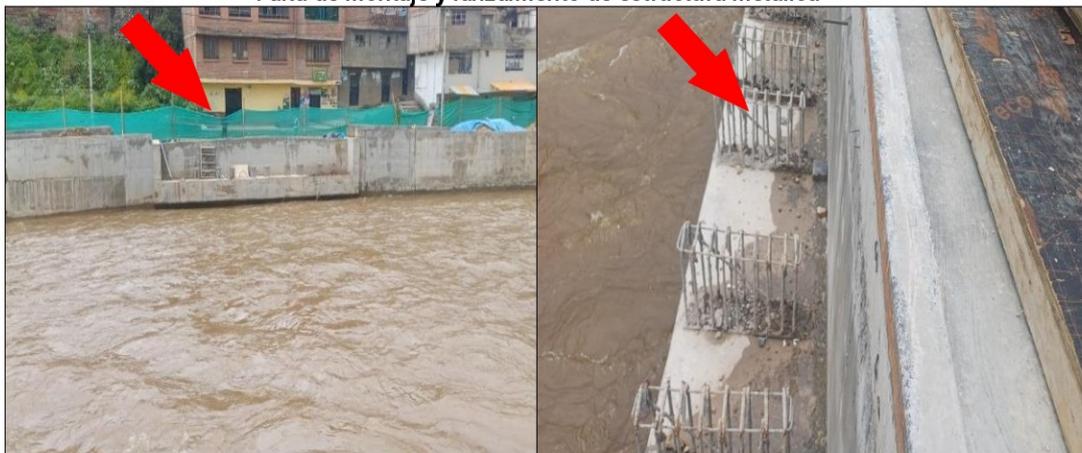
Panel de imágenes n.º 7

Falta de montaje y lanzamiento de estructura metálica

Imagen n.º 19: Se muestra el estribo derecho, donde no se evidencia la instalación de la estructura metálica.

Imagen n.º 20: Estribo izquierdo donde el Contratista no ha realizado la instalación de la estructura metálica.
