**INFORME DE HITO DE CONTROL  
N° 040-2025-OCI/0396-SCC**

**EJECUCIÓN DE OBRA: “MEJORAMIENTO DE LA  
TRANSITABILIDAD VEHICULAR Y PEATONAL DE LA  
AV. CELESTINO MANCHEGO MUÑOZ DISTRITO DE  
HUANCVELICA - PROVINCIA DE HUANCVELICA -  
DEPARTAMENTO DE HUANCVELICA” - PRIMERA ETAPA**

**HITO DE CONTROL N° 4 – SUSPENSIÓN DE PLAZO DE  
EJECUCIÓN DE OBRA N° 1**

**PERÍODO DE EVALUACIÓN DEL HITO DE CONTROL:  
DEL 12 AL 18 DE MARZO DE 2025**

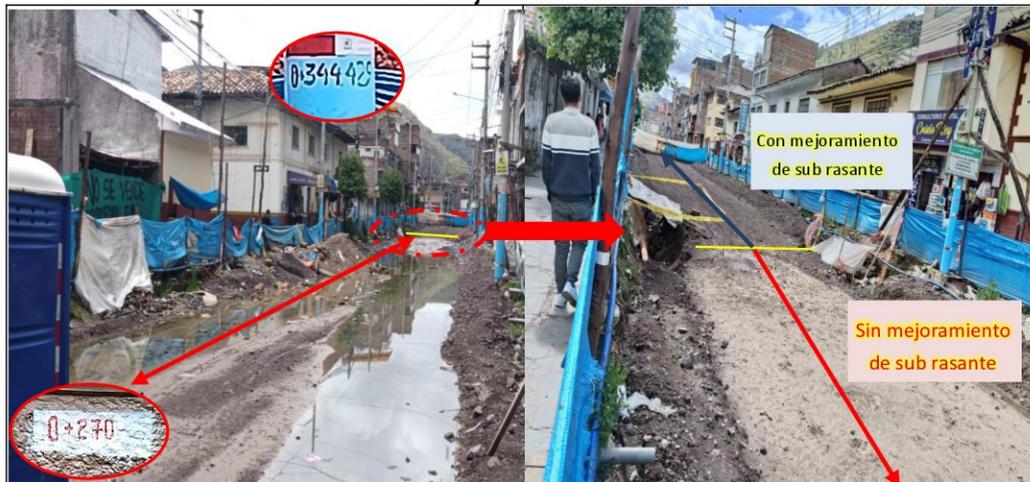
Panel de imagen n.º 1  
Tramo de vía sin mejoramiento de sub rasante.

Sin embargo, de la inspección física realizada el 12 de marzo de 2025 a la Obra, se evidenció que, desde la progresiva 0+270 hasta la progresiva 0+345 no se realizó la conformación y compactación cada 0.18m en mejoramiento de la sub rasante, la misma que, se encontraba saturada y colmatada de agua por las precipitaciones pluviales; es de precisar que, dicho metrado no ejecutado tiene una longitud de 75 m por un ancho promedio de 5.3 m, haciendo un total de 397.50 m<sup>2</sup> de área no ejecutada, lo descrito se muestra en la imagen y cuadro siguiente:

Imágenes n.ºs 2 y 3: Entre el Jr. María Chavez al Psje Tumbes, de progresivas 0+270 hasta 0+345, no se conformó el mejoramiento de sub rasante.

De lo descrito, se advierte que, el Supervisor de Obra aprobó la valorización n.º 4, pese a que, la partida "07.01.03 Conformación y compactación cada 0.18m en mejoramiento de la sub rasante" contaba con metrados no ejecutados de 397.50 m<sup>2</sup>, correspondiente al tramo comprendido entre las progresivas 0+270 al 0+345.

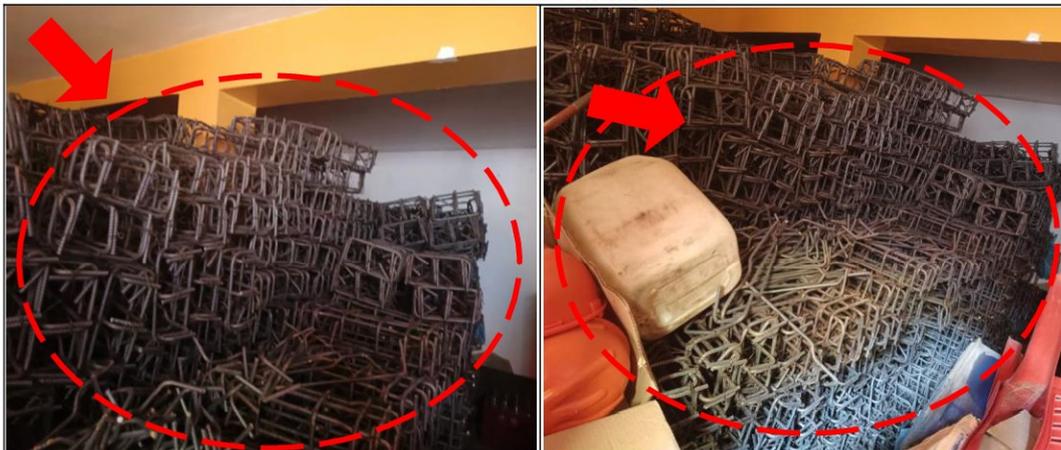
**Panel de imagen n.º 2**  
**Acero de refuerzo habilitado en el almacén**

Sin embargo, de la visita realizada por la comisión de control, se advierte que, en el almacén de la Obra se encontró el acero de refuerzo habilitado para las tapas de drenaje, sin ser colocados en la Obra, pese a ello, esta partida, fue valorizada y pagada, incumpliendo lo establecido en las especificaciones técnicas del expediente técnico para fines de pago, los hechos descritos se muestran en las imágenes siguientes:

**Imágenes n.ºs 5 y 6:** Los aceros de refuerzo se encuentran habilitados en el almacén de la Obra, sin ser dispuestos en las tapas de drenaje.

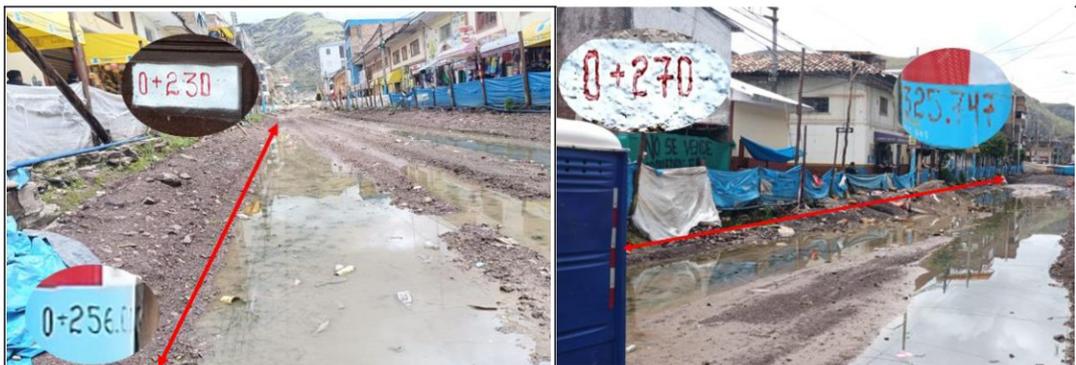
**Imagen n.º 8:** El tramo 1 comprendido del Jr. Sebastián Barranca al Jr. José María Chávez, desde la progresiva 0+230 hasta 0+256, con acumulación de agua producto de las precipitaciones pluviales.

**Imagen n.º 9:** Se muestra la sección conglomerada de agua ubicada dentro del Jr. José María Chávez al Psje. Tumbes desde la progresiva 0+270 hasta 0+325, correspondiente al tramo 2.

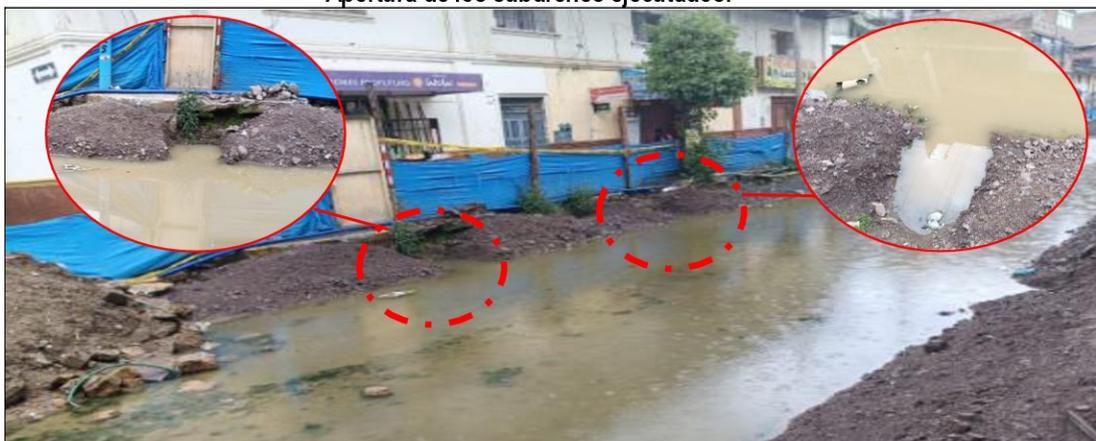
**Panel de imagen n.º 4**  
**Apertura de los subdrenes ejecutados.**

Cabe precisar que, pese a que el Contratista realizó excavaciones rectangulares tanto en la margen izquierda y derecha de la plataforma de la vía, con el fin de evacuar el agua acumulada hacia los subdrenes ejecutados y valorizados, estas no se encontrarían cumpliendo la función de su diseño, demostrando la inadecuada infiltración del agua acumulada en la plataforma hacia los subdrenes, situación que vendría afectando los trabajos valorizados tales como: 07.01.03 conformación y compactación cada 0.18m en mejoramiento de sub rasante (tramo 1) y 07.01.02. perfilado y compactado de la sub rasante de pavimento rígido (tramo 2), la situación descrita se muestra a continuación:

**Imagen n.º 10:** Se muestra la apertura en la margen izquierda hacia el sub dren existente para drenar el agua acumulada, sin embargo, las aperturas se encuentran colmatadas.

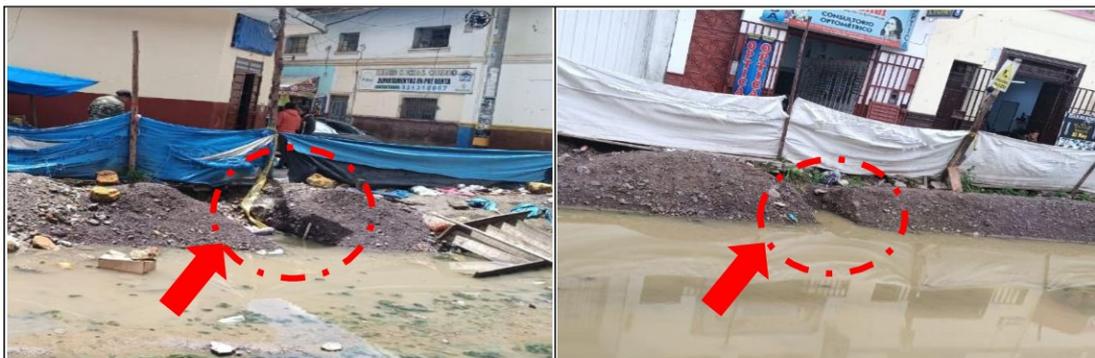
**Imágenes n.ºs 11 y 12:** Así también, se muestra dos aperturas hacia los subdrenes que están ubicadas en los laterales de la sección de la plataforma de la vía.

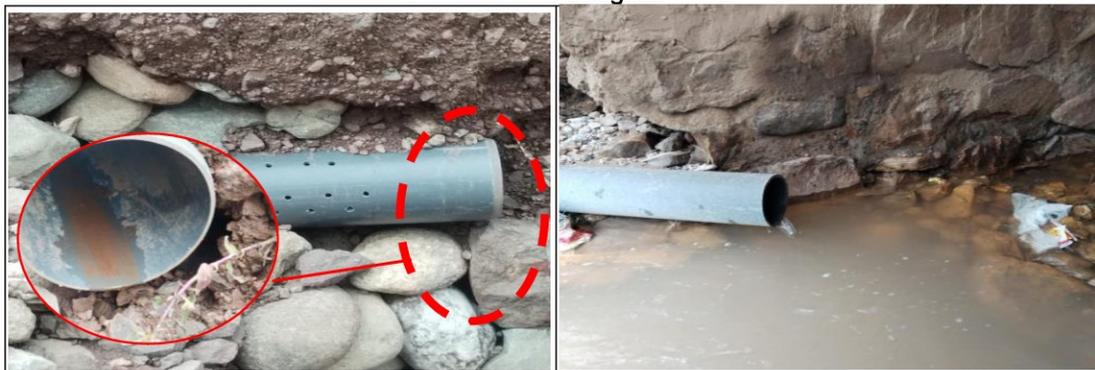
**Panel de Imagen n.º 5  
Discurriramiento de agua**

Aunado a ello, en la parte de intersección de la tubería de los subdrenes y el alcantarillado, se advierte que, la fluidez del agua recolectada de los subdrenes, no llega a su capacidad máxima pese a que, la sección superficial de la plataforma se encuentra saturada de agua estancada; hecho que podría denotar el inadecuado funcionamiento de estos, lo descrito se muestra a continuación:

**Imagen n.º 13:** Se muestra el final de la tubería del sub dren proveniente del Psje. Grau hacia la alcantarilla (progresiva 0+345), sin escurrimiento de agua.

**Imagen n.º 14:** Salida del sub dren del Jr. Sebastián Barranca hacia la alcantarilla (progresiva 0+345), presenta un caudal mínimo, pese a estar colmatado.

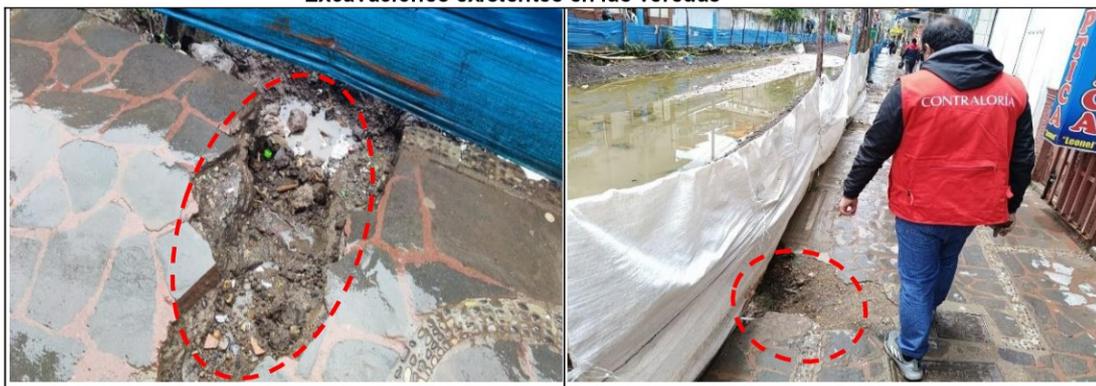
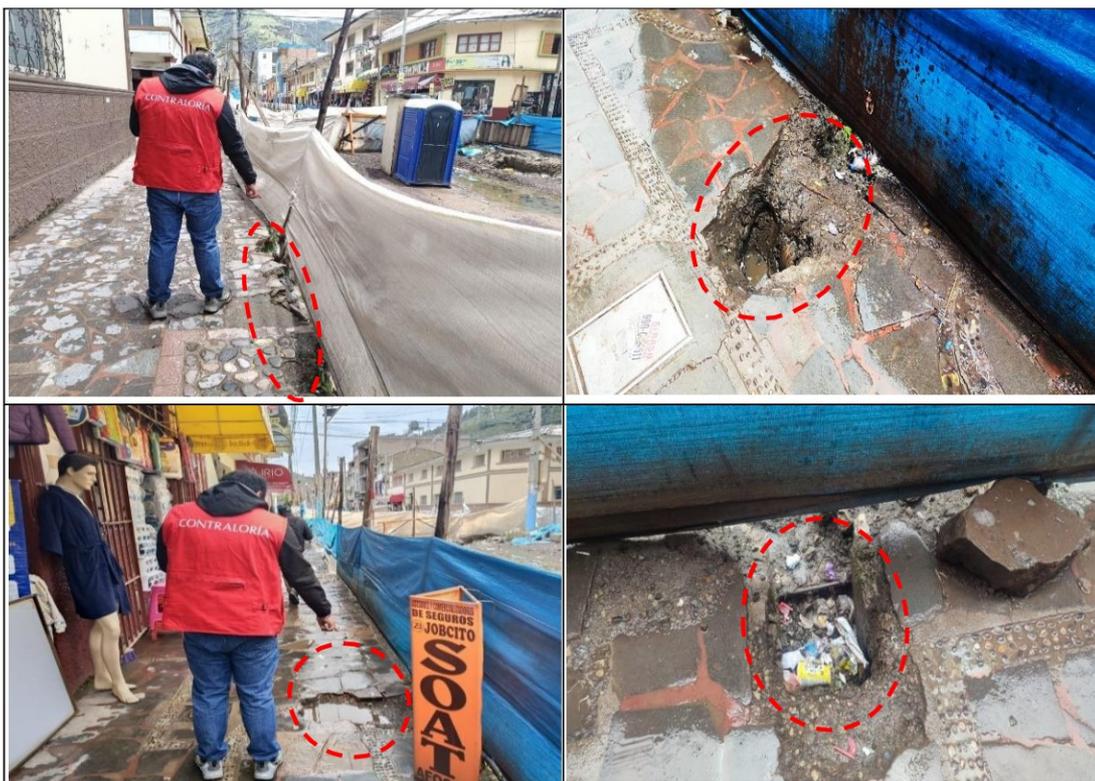
Panel de imagen n.º 6

Excavaciones existentes en las veredas

Imágenes n.ºs del 15 al 20: Excavaciones en veredas de la Av. Celestino Manchego Muñoz entre el Jr. José María Chávez y Psje. Tumbes, sin protección, ni señalización.

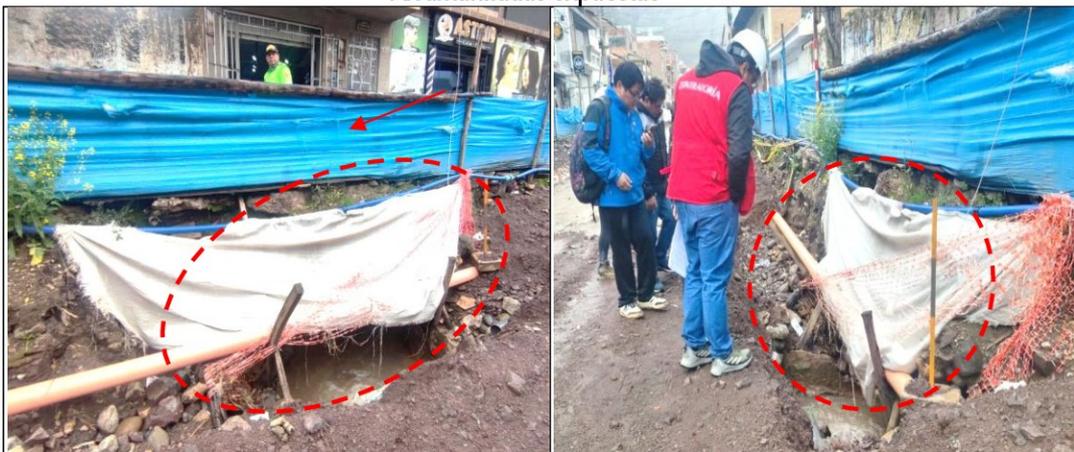
**Panel de imagen n.º 7  
Alcantarilladas expuestas**

Asimismo, se observó la falta de protección perimetral rígida, en la alcantarilla ubicada en la progresiva 0+345, el cual tiene un desnivel de más de dos (2) metros, representando un riesgo significativo de accidentes ante caídas para los transeúntes, lo mencionado se muestra en las imágenes siguientes:

Imágenes n.ºs 21 y 22: Alcantarilla expuesta y sin protección rígida, representa una situación de riesgo para los transeúntes, por encontrarse alejamiento y a desnivel de la vereda de la Av. Celestino Manchego Muñoz.
