**INFORME DE HITO DE CONTROL  
N° 020-2025-OCI/0401-SCC**

**EJECUCIÓN DE LA OBRA: “MEJORAMIENTO DEL SERVICIO DE TRANSITABILIDAD VEHICULAR Y PEATONAL EN EL JR. MONSEÑOR ALFONSO SARDINAS CDRA 3 Y 4, PSJE S/N (26, 28, 32, 33), PSJE LOS ÁNGELES, JR. PRÍNCIPE ILLATHUPA CDRA 2, JR. AUGUSTO FIGUEROA CDRA 2, CALLE COLOMBIA CDRA 1, CALLE PALESTINA, PSJE PALESTINA CDRA 1, CALLE ARGENTINA DRA 5, CALLE MÉXICO, AV. JOSÉ VARALLANOS CDRA 1, 2 Y 3 DE LA LOCALIDAD DE CAYHUAYNA DEL DISTRITO DE PILLCO MARCA - PROVINCIA DE HUÁNUCO - DEPARTAMENTO DE HUÁNUCO”**

**HITO DE CONTROL N° 2 – EJECUCIÓN Y SUPERVISIÓN  
CORRESPONDIENTE A LA VALORIZACIÓN DE OBRA N° 5**

**PERÍODO DE EVALUACIÓN:  
DEL 9 AL 15 DE ABRIL DE 2025**

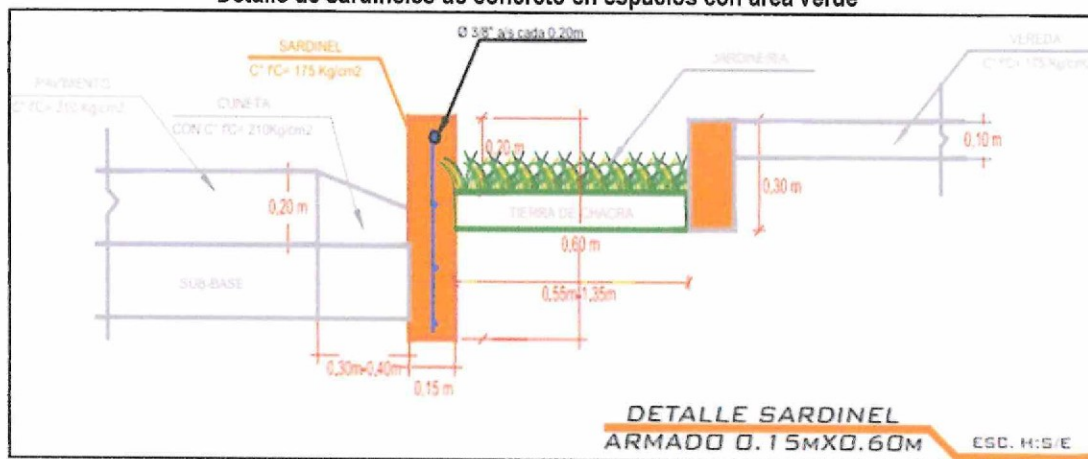
**Imagen n.º 1**

**Detalle de sardineles de concreto en espacios con área verde**

Fuente: Plano AVS-01 "Plano de Sardineles y Áreas Verdes" del expediente técnico de obra.

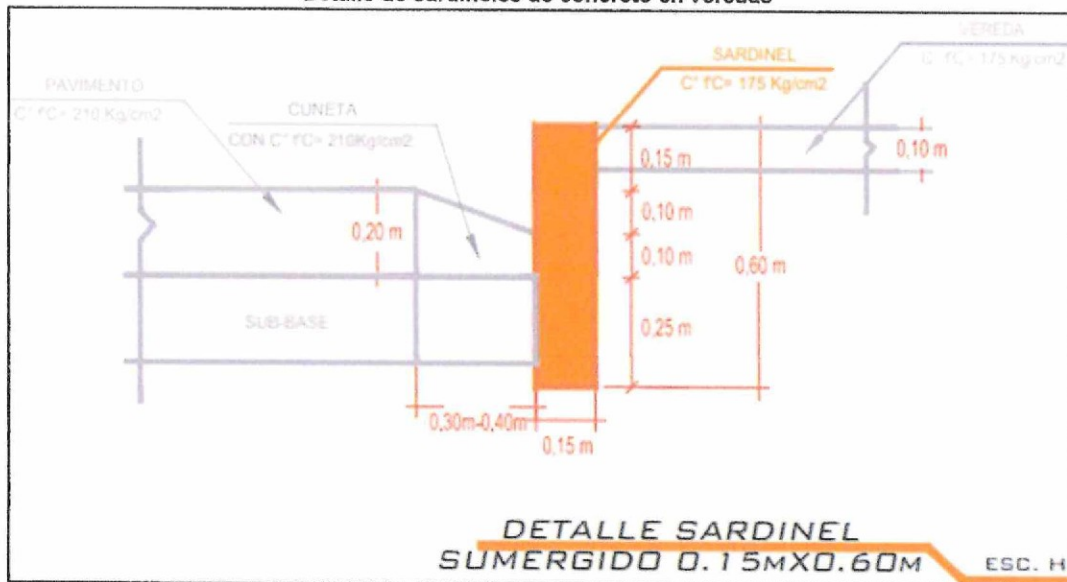
**Imagen n.º 2**

**Detalle de sardineles de concreto en veredas**

Fuente: Plano AVS-01 "Plano de Sardineles y Áreas Verdes" del expediente técnico de obra.

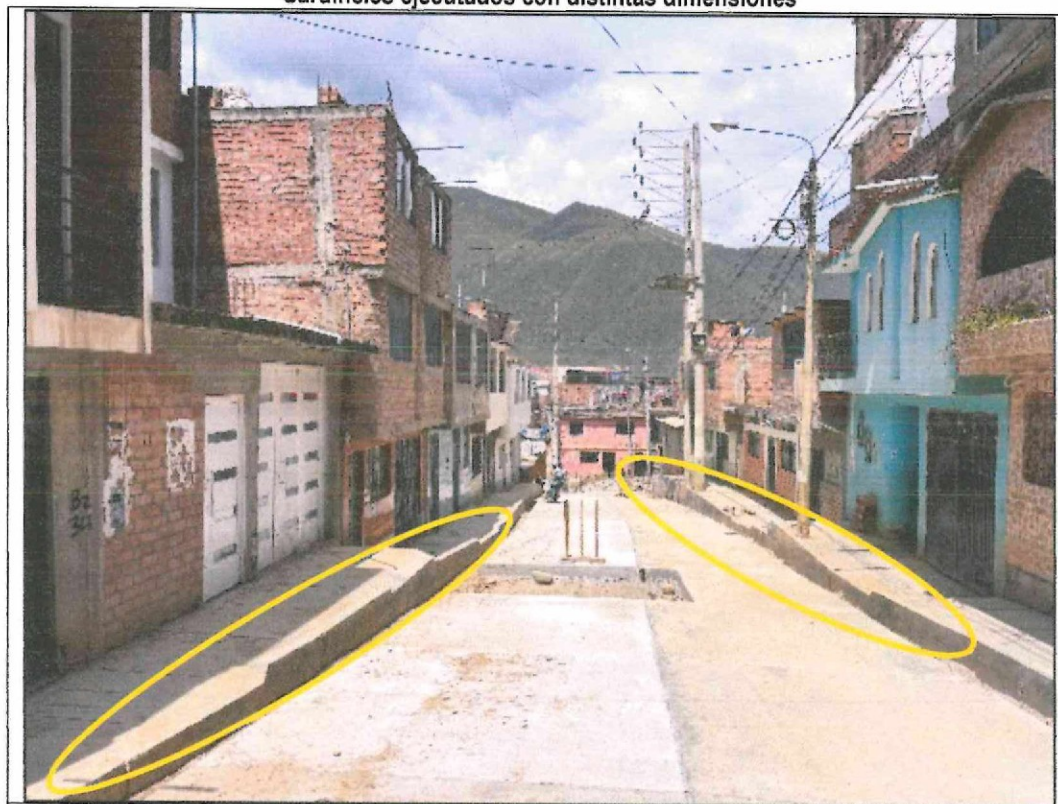
**Vista fotográfica n.º 1**  
**Sardineles ejecutados con distintas dimensiones**

De lo descrito, se evidencia que los sardineles ejecutados en la Obra, presentan diferentes alturas en todos los sectores donde fueron construidos, tal como se muestra en las vistas fotográficas siguientes:

Se observa variación en la forma de los sardineles de concreto propiamente dicho en las alturas de estos.

De las vistas fotográficas precedentes, se advierte que los sardineles construidos presentan discontinuidad de alturas a lo largo de las calles, por lo cual, es preciso indicar que el Reglamento de la Ley de Contrataciones del Estado establece lo siguiente:

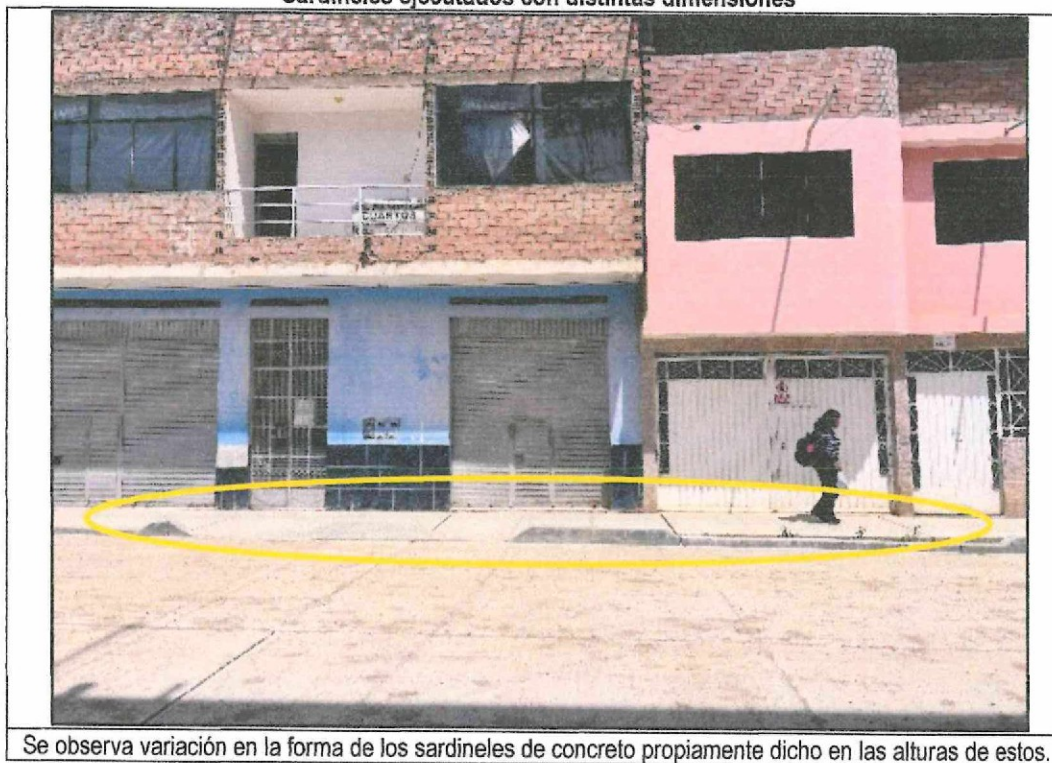
**Vista fotográfica n.º 2**  
**Sardineles ejecutados con distintas dimensiones**

Se observa variación en la forma de los sardineles de concreto propiamente dicho en las alturas de estos.  
Fuente: Acta de Inspección Física n.º 09-2025-CG/OC0401 de 9 de abril de 2025.

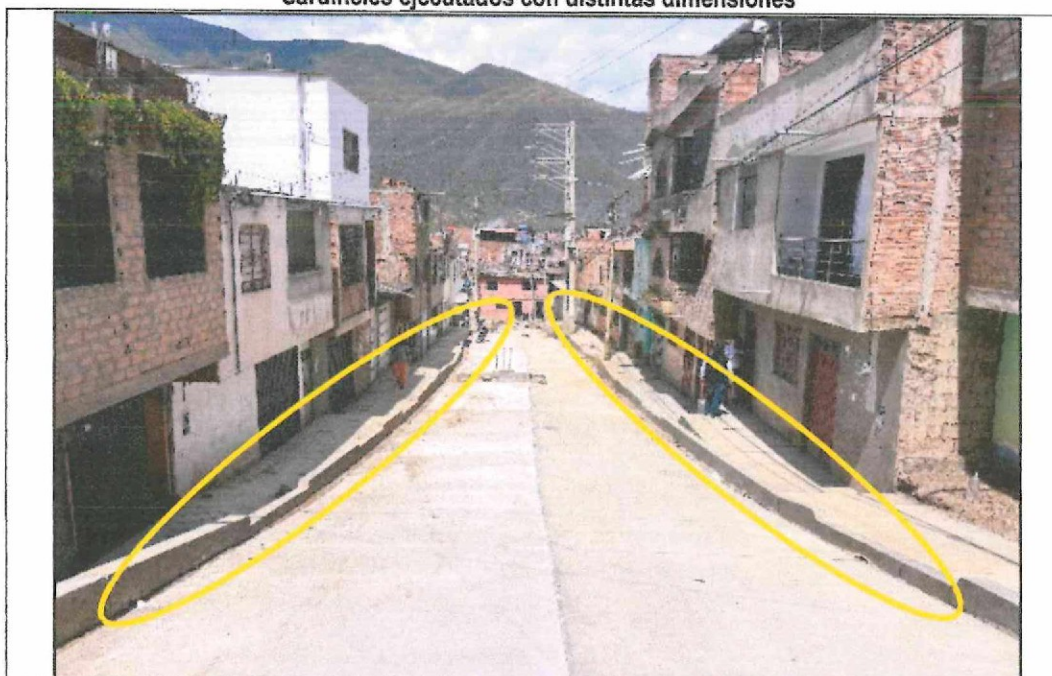
**Vista fotográfica n.º 3**  
**Sardineles ejecutados con distintas dimensiones**

Se observa variación en la forma de los sardineles de concreto propiamente dicho en las alturas de estos.  
Fuente: Acta de Inspección Física n.º 09-2025-CG/OC0401 de 9 de abril de 2025.

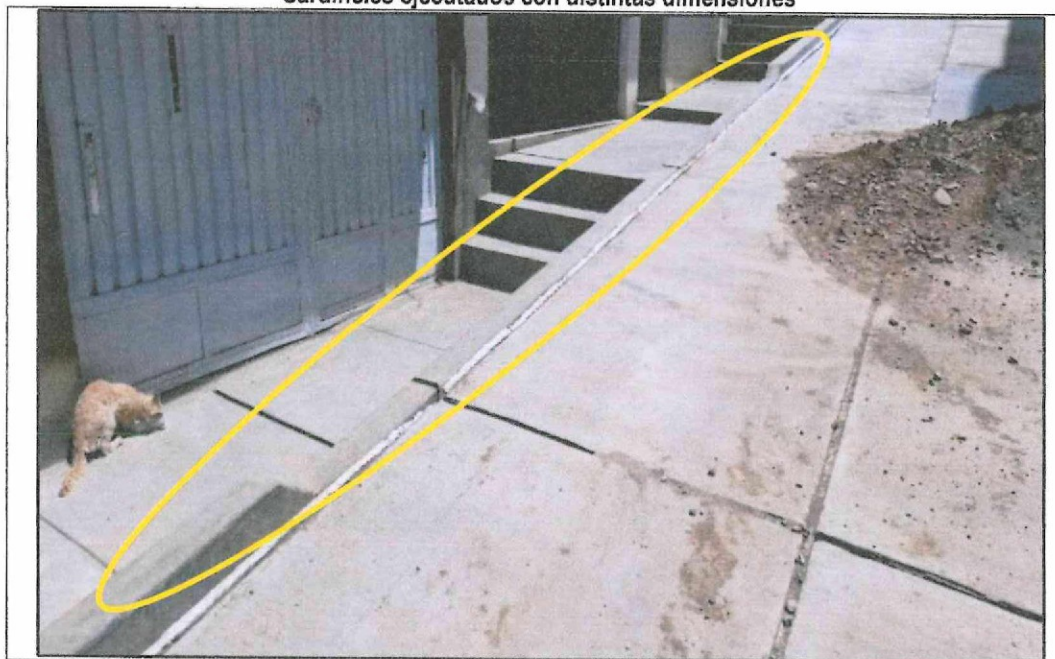
Vista fotográfica n.º 4  
**Sardineles ejecutados con distintas dimensiones**

Se observa variación en la forma de los sardineles de concreto propiamente dicho en las alturas de estos.  
Fuente: Acta de Inspección Física n.º 09-2025-CG/OC0401 de 9 de abril de 2025.

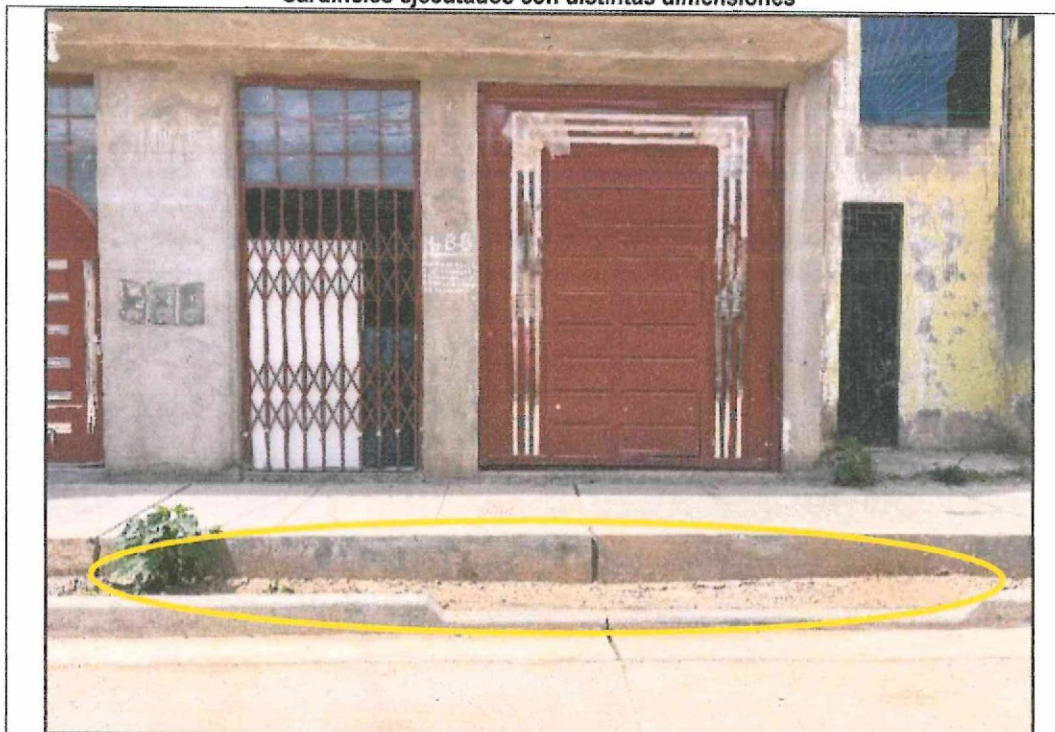
Vista fotográfica n.º 5  
**Sardineles ejecutados con distintas dimensiones**

Se observa variación en la forma de los sardineles de concreto propiamente dicho en las alturas de estos.  
Fuente: Acta de Inspección Física n.º 09-2025-CG/OC0401 de 9 de abril de 2025.

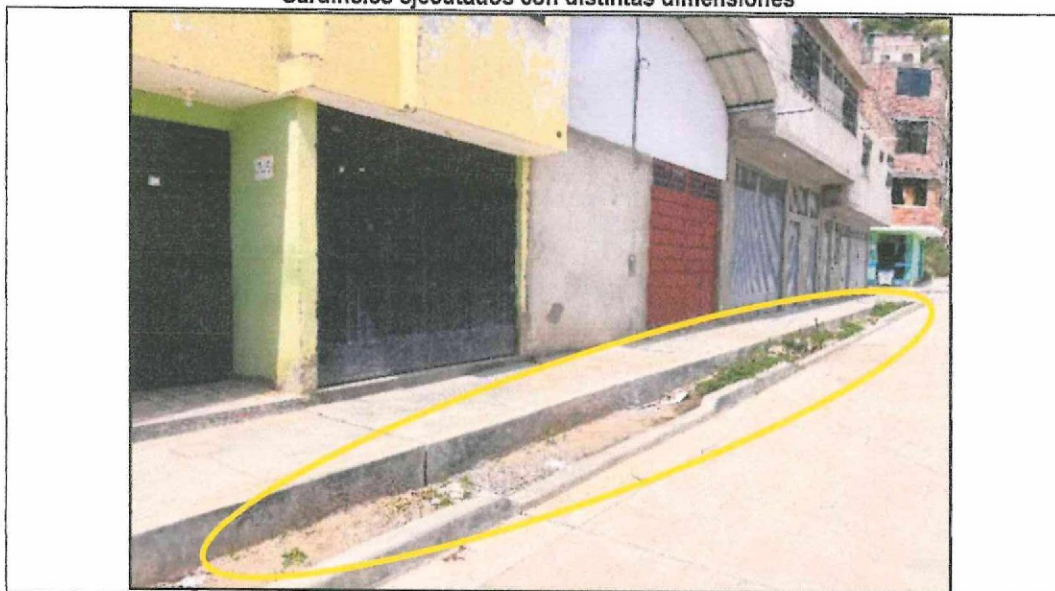
**Vista fotográfica n.º 6**  
**Sardineles ejecutados con distintas dimensiones**

Se observa variación en la forma de los sardineles de concreto propiamente dicho en las alturas de estos.  
**Fuente:** Acta de Inspección Física n.º 09-2025-CG/OC0401 de 9 de abril de 2025.

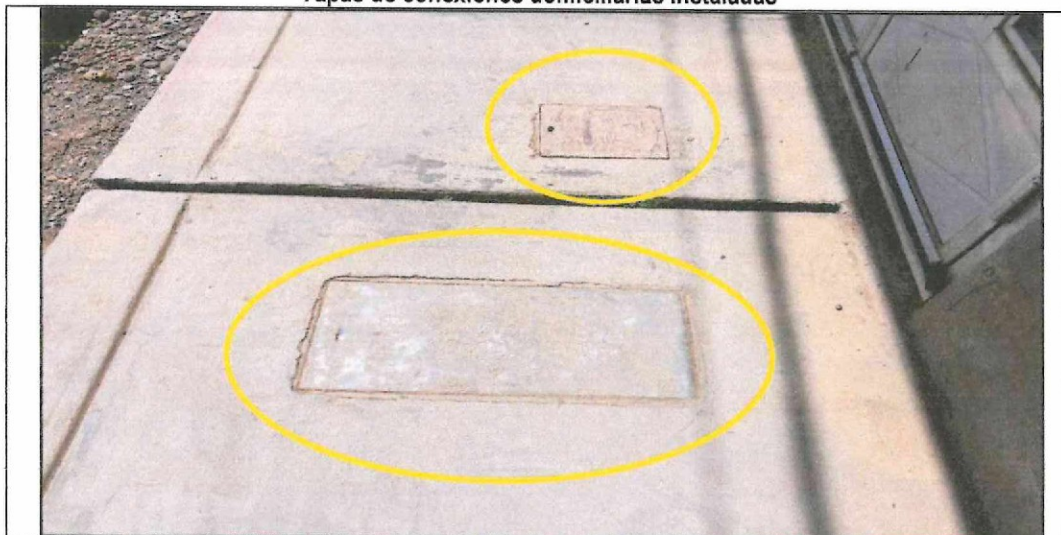
**Vista fotográfica n.º 7**

*"Sobre las tapas de las conexiones domiciliarias de desagüe y agua potable, se identificaron que estas cuentan con tapas de hierro fundido y galvanizadas, asimismo en el recorrido por el Jr. Monseñor Alfonso Sardinas cuadra 3 y 4, Jr. Príncipe Illathupa cuadra 2, Calle Colombia cuadra 1, Calle Palestina, Psje Palestina cuadra 1, Calle Argentina cuadra 5, Av. José Varallanos cuadra 1, 2 y 3, se advierte que todas las tapas de hierro fundido presentan un proceso de corrosión con presencia de óxido en su estructura (...)" (Subrayado agregado).*

**Tapas de conexiones domiciliarias instaladas**

Se observa instalación de tapa de hierro fundido para la caja de agua potable, así como, tapa de acero galvanizado para la caja de desagüe.

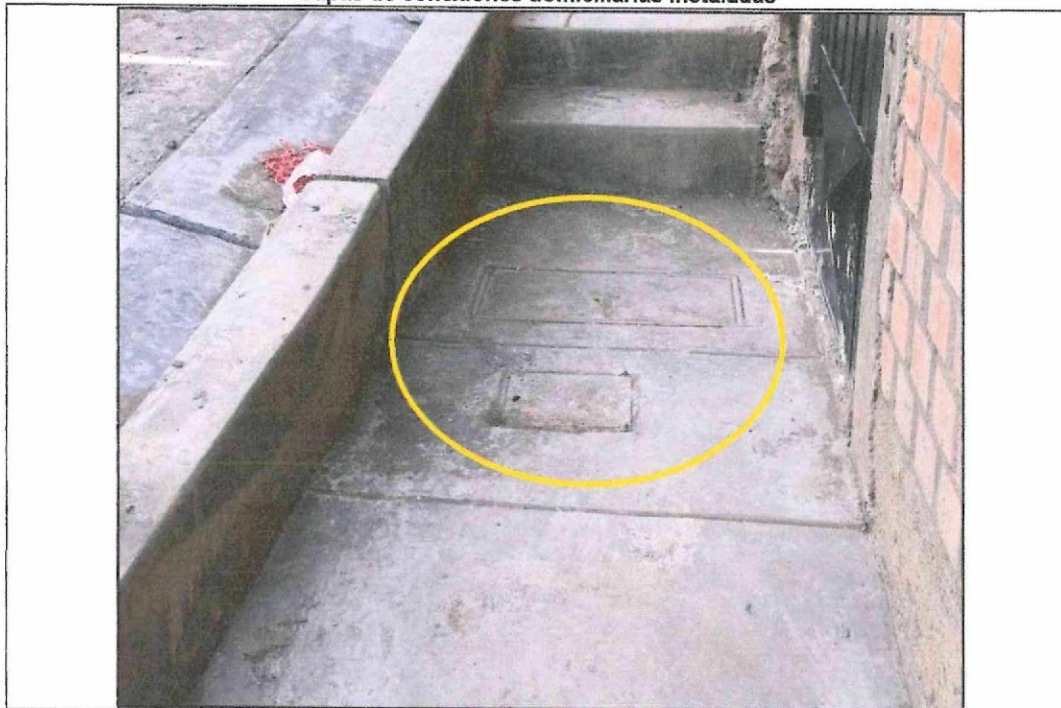
**Vista fotográfica n.º 8**  
**Tapas de conexiones domiciliarias instaladas**

Se observa instalación de tapa de acero galvanizado para las cajas de agua potable y desagüe domiciliario.  
Fuente: Inspección Física a Obra de 9 de abril de 2025.

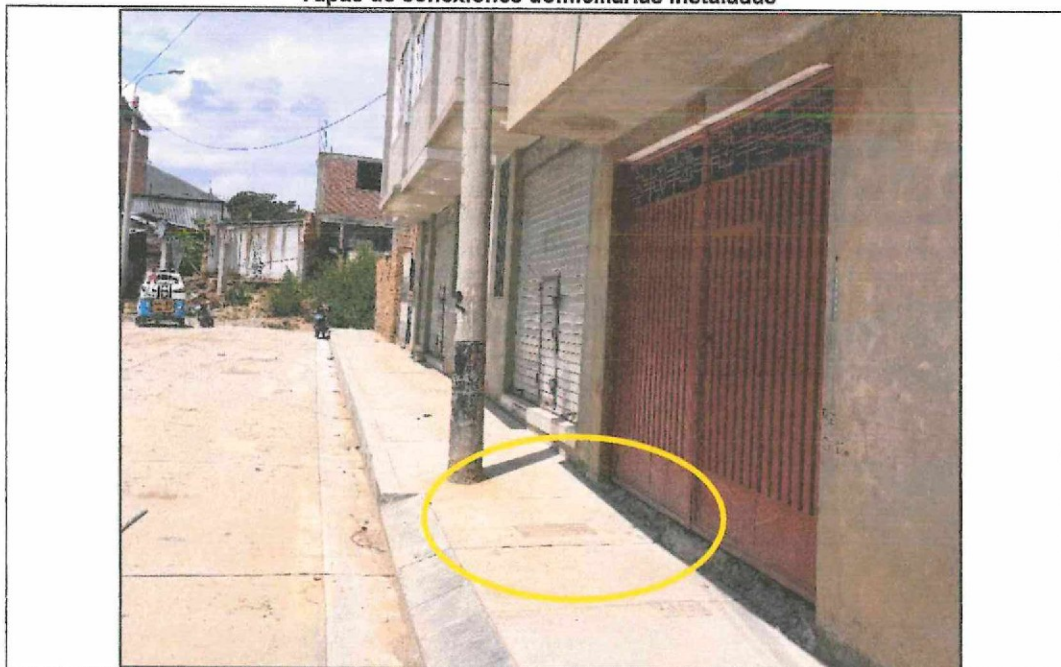
**Vista fotográfica n.º 9**  
**Tapas de conexiones domiciliarias instaladas**

Se observa instalación de tapa de hierro fundido para las cajas de agua potable y desagüe domiciliario.  
Fuente: Inspección Física a Obra de 9 de abril de 2025.

En consecuencia, se advirtió que en la ejecución de la Obra se vienen instalando tapas para las conexiones domiciliarias de agua y desagüe de distintos materiales, situación que podría generar un pago que no corresponde, al utilizar materiales no considerados en el expediente técnico. Asimismo, al encontrarse las tapas de fierro fundido con presencia de óxido, se podría generar el deterioro de las mismas antes de la culminación de la Obra.

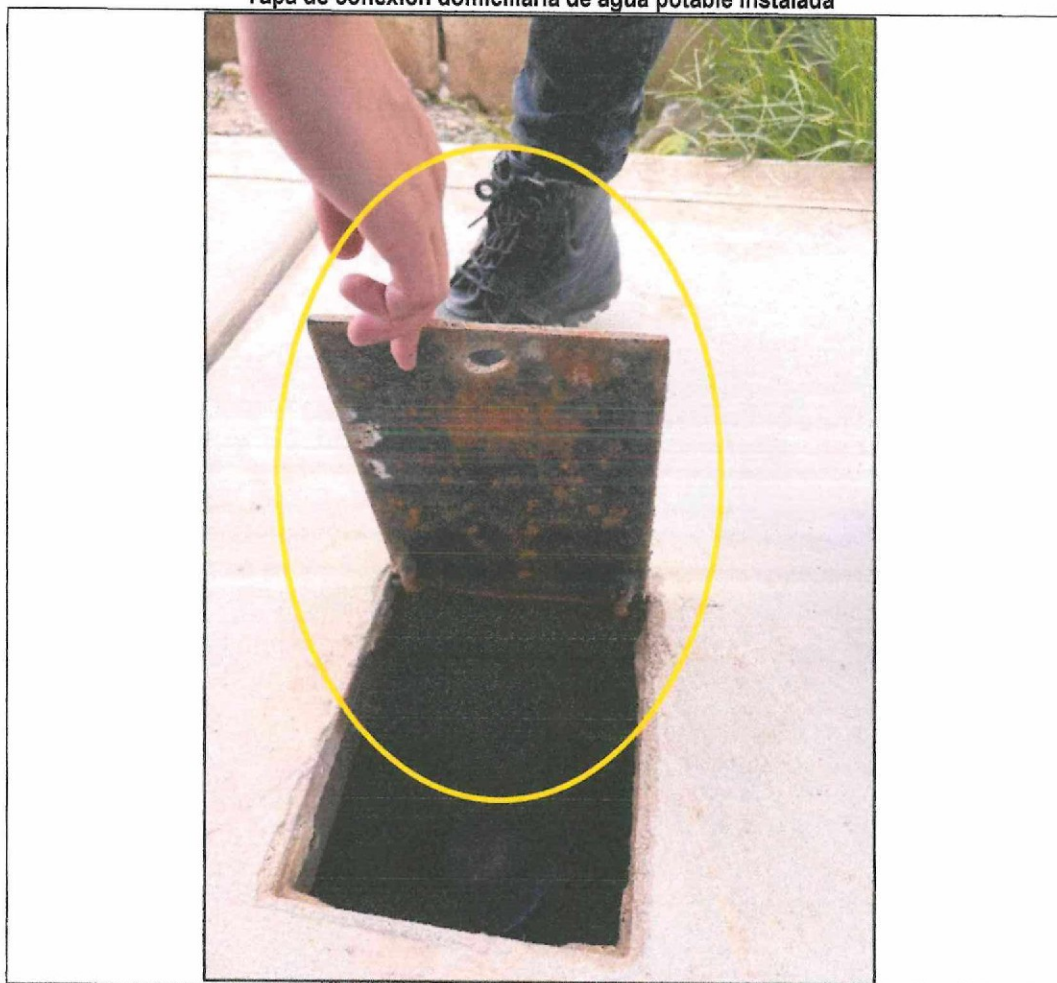
**Vista fotográfica n.º 10**

Adicionalmente a ello, del citado numeral 2 del Acta de Inspección, también se verifica que las tapas de fierro fundido instaladas en las conexiones domiciliarias, presentan corrosión por la presencia de óxido, por lo cual, es importante señalar que la oxidación se refiere a la reacción química entre el acero y el oxígeno en el ambiente, formando un compuesto de óxido de hierro. Este proceso de oxidación, que a menudo se manifiesta como un color rojizo o marrón, puede ser dañino si se permite que continúe, ya que debilita la estructura metálica. En ese sentido, se debe tener muy en cuenta la calidad de los materiales de construcción, puesto que, es importante para la seguridad, durabilidad y desempeño de una edificación, sin embargo, de la inspección física realizada el 9 de abril de 2025 se advirtió presencia de óxido en los marcos y tapas de fierro fundido de las conexiones domiciliarias de agua y desagüe; tal como se muestra en las vistas fotográficas siguientes:

**Tapa de conexión domiciliaria de agua potable instalada**

Se observa presencia de óxido en la tapa de la caja de agua potable instalada.

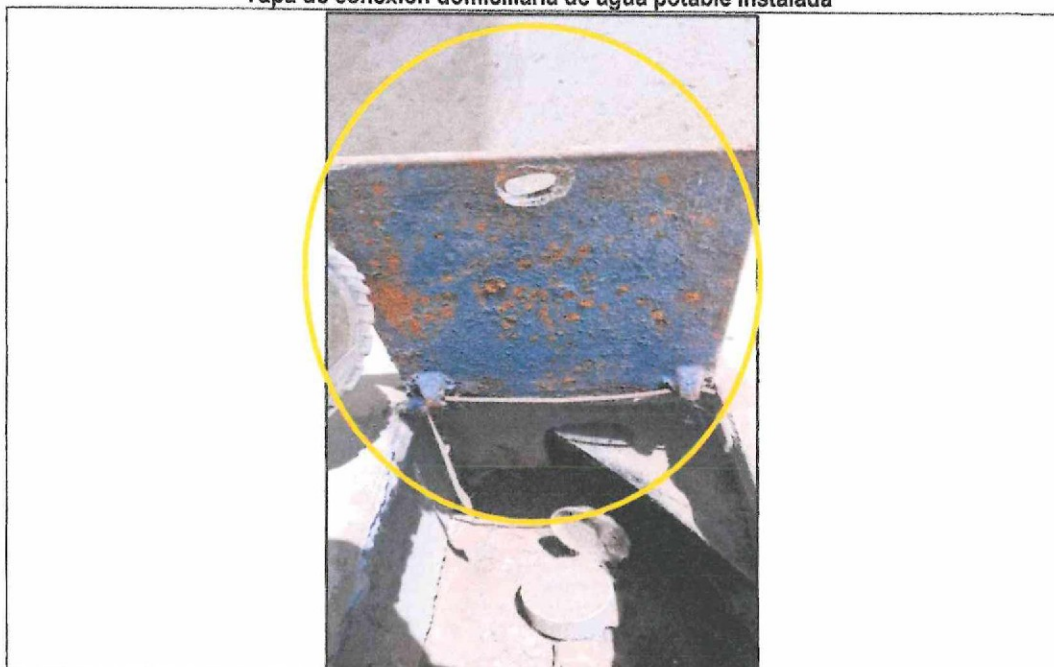
**Vista fotográfica n.º 11**  
**Tapa de conexión domiciliar de agua potable instalada**

Se observa presencia de óxido en la tapa de la caja de agua potable instalada.

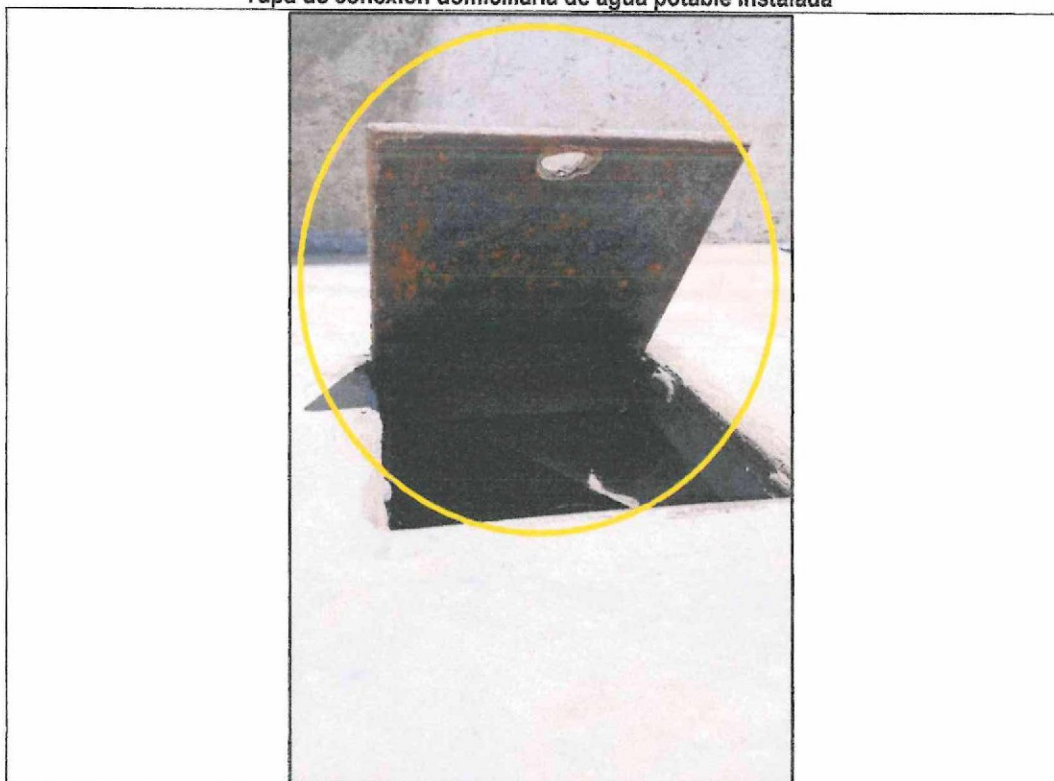
**Vista fotográfica n.º 12**  
**Tapa de conexión domiciliar de agua potable instalada**

Se observa presencia de óxido en la tapa de la caja de agua potable instalada.

La situación antes descrita podría ocasionar perjuicio económico por el pago de partidas ejecutadas al margen de lo establecido en el expediente técnico, así como, por la inaplicación de penalidades; asimismo, la corrosión en las tapas de fierro fundido afectaría las características físicas y generaría el deterioro prematuro de dicho elemento.

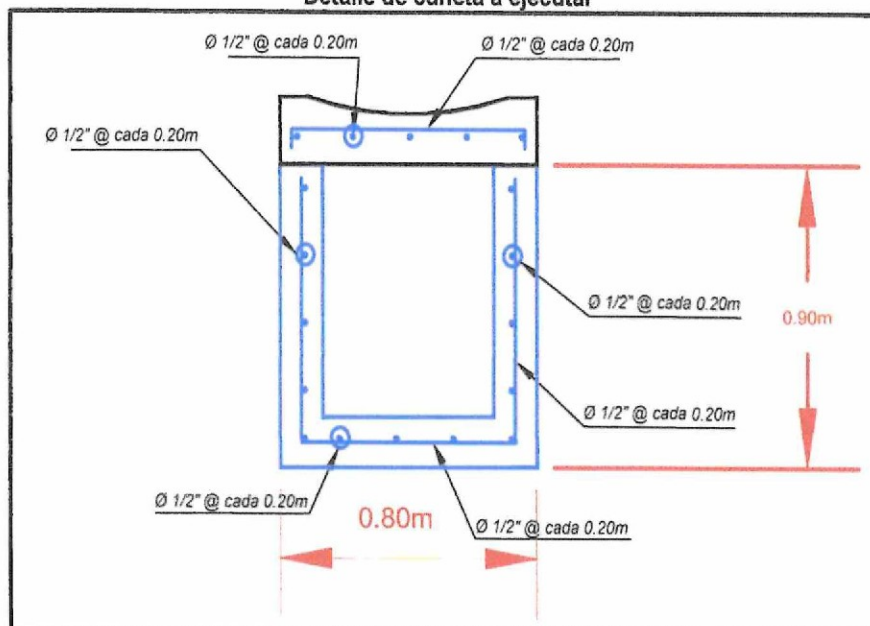
**Imagen n.º 5**  
**Detalle de cuneta a ejecutar**

Fuente: Lámina PCB – 01 "Plano de Cunetas y Badenes" del Expediente Técnico.

De las imágenes precedentes, se advierte que la lámina PCB-01, establece la construcción de cinco (5) cunetas rectangulares de concreto armado dentro del ámbito de intervención de la obra, las cuales deberán contar con la instalación de acero de diámetro Ø 1/2", sin embargo, de lo detallado en el numeral 4 del Acta de Inspección, se pudo evidenciar, lo siguiente:

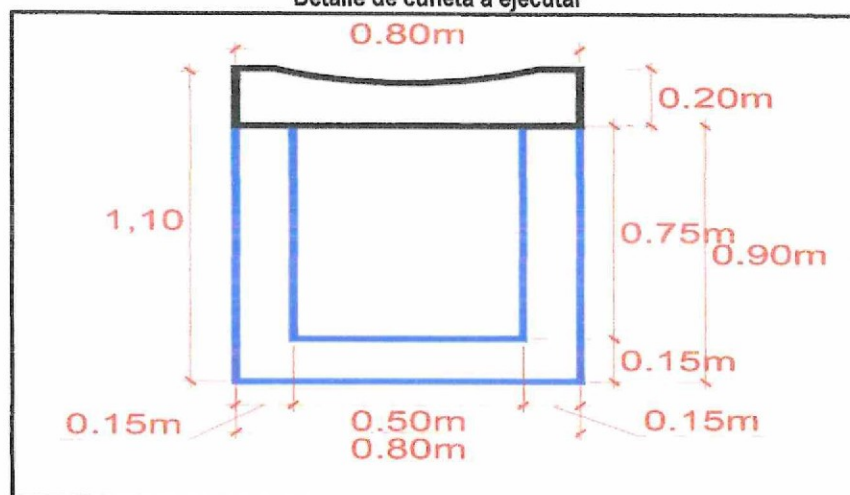
**Imagen n.º 6**  
**Detalle de cuneta a ejecutar**

Fuente: Lámina PCB – 01 "Plano de Cunetas y Badenes" del Expediente Técnico.

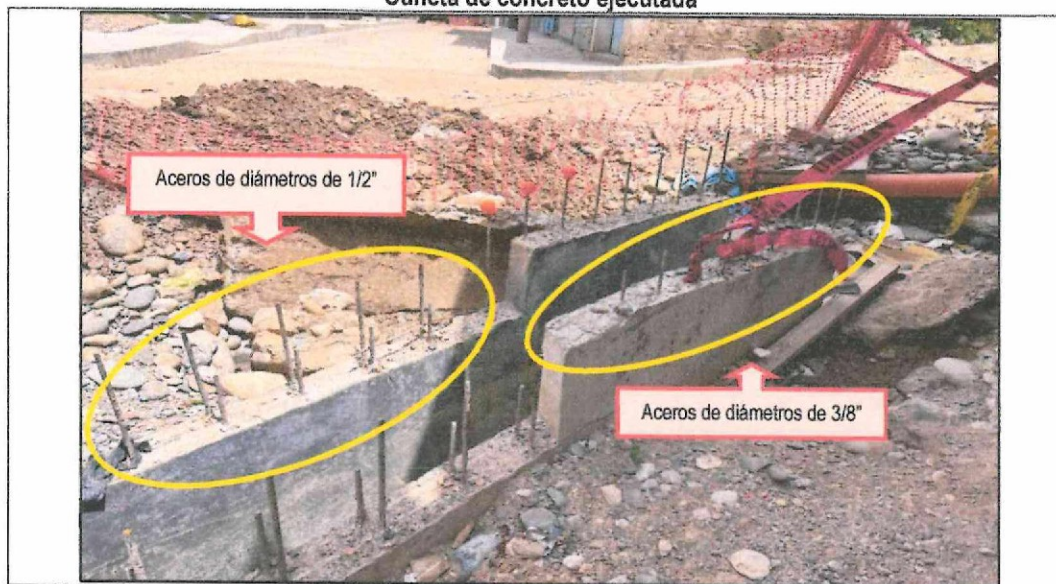
**Vista fotográfica n.º 13**  
**Cuneta de concreto ejecutada**

Se evidencia la instalación de aceros de diámetros de 1/2" y de 3/8" en la construcción de la cuneta rectangular.

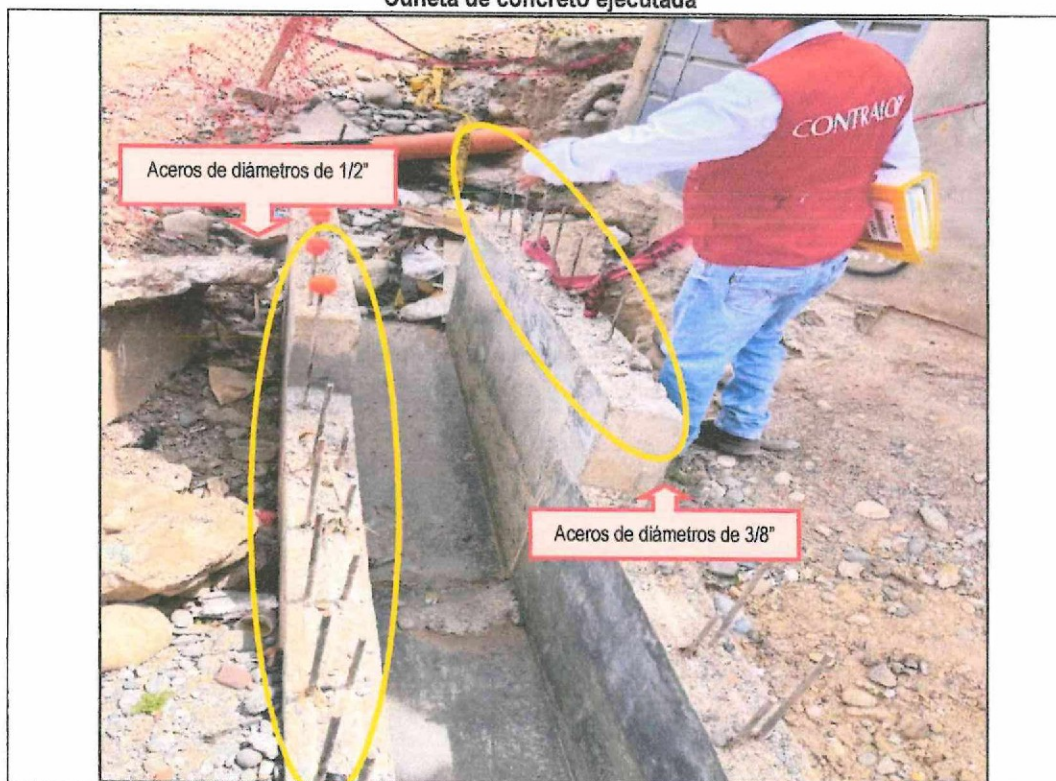
**Vista fotográfica n.º 14**  
**Cuneta de concreto ejecutada**

Se evidencia la instalación de aceros de diámetros de 1/2" y de 3/8" en la construcción de la cuneta rectangular.

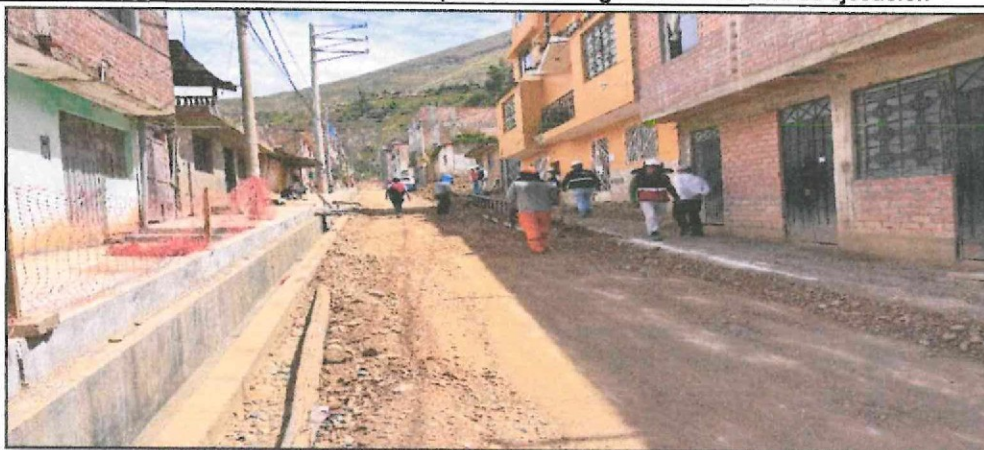
**Vista fotográfica n.º 15**

**Calles que no cuentan con los dispositivos de seguridad en la zona de ejecución**

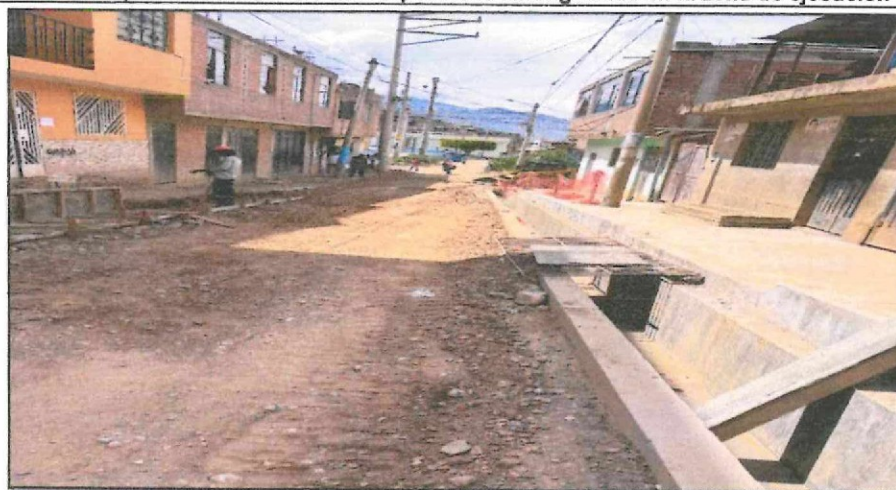
**Vista fotográfica n.º 16**

**Calles que no cuentan con los dispositivos de seguridad en la zona de ejecución**

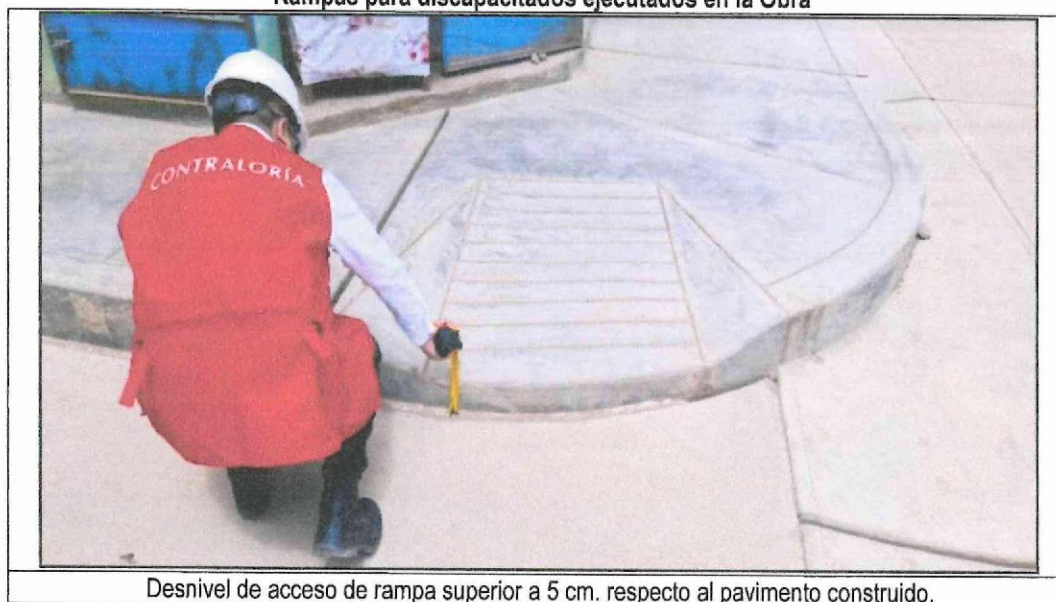
**Vista fotográfica n.º 17**

**Rampas para discapacitados ejecutados en la Obra**

Desnivel de acceso de rampa superior a 5 cm. respecto al pavimento construido.

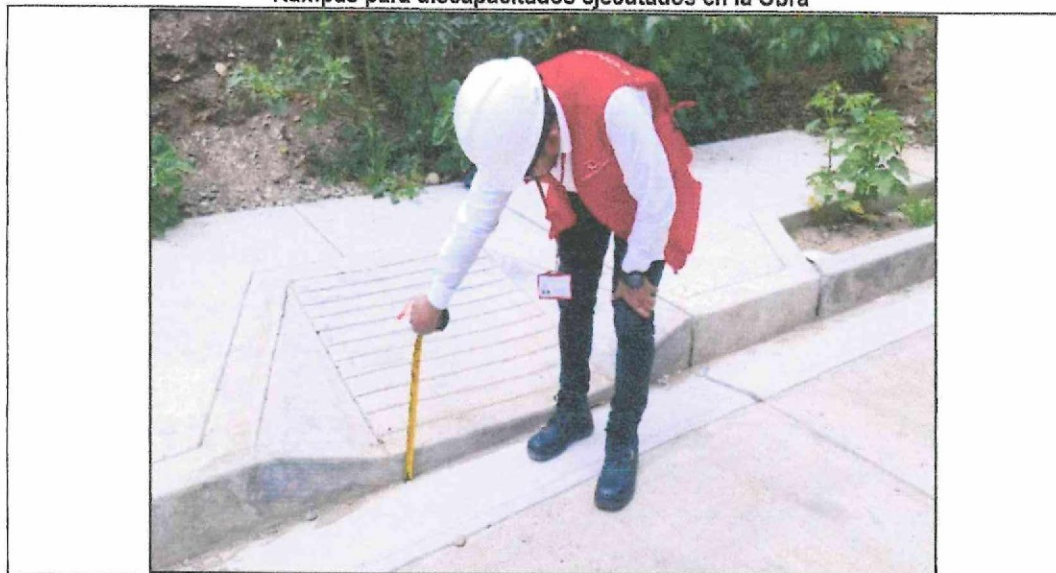
**Vista fotográfica n.º 18**  
**Rampas para discapacitados ejecutados en la Obra**

Desnivel de acceso de rampa superior a 5 cm. respecto al pavimento construido.

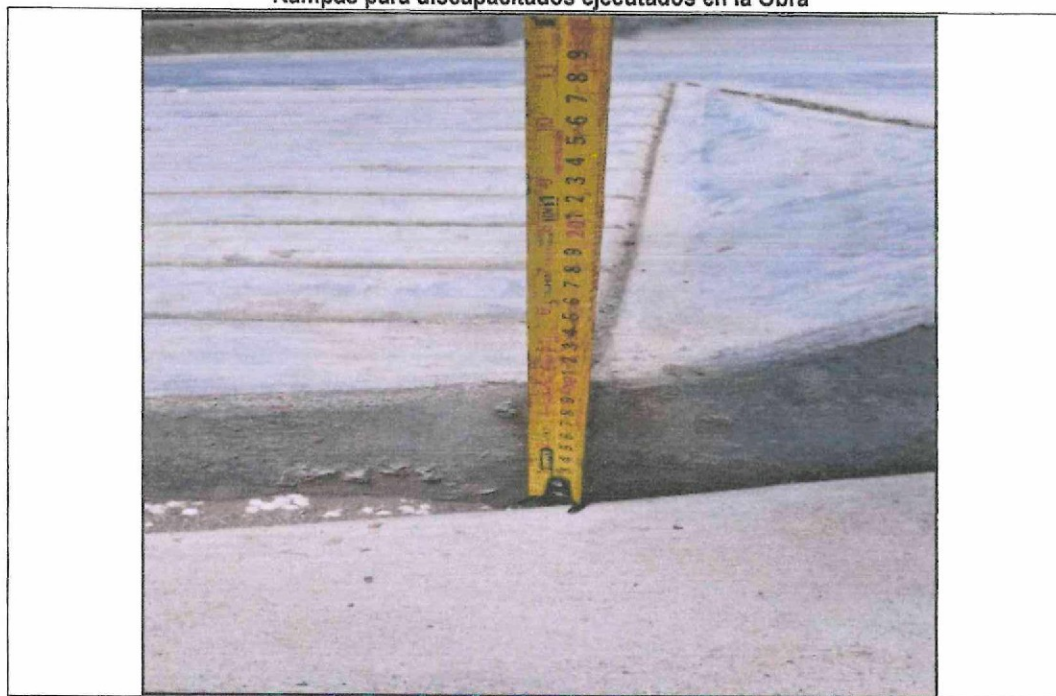
**Vista fotográfica n.º 19**  
**Rampas para discapacitados ejecutados en la Obra**

Desnivel de acceso de rampa superior a 5 cm. respecto al pavimento construido.

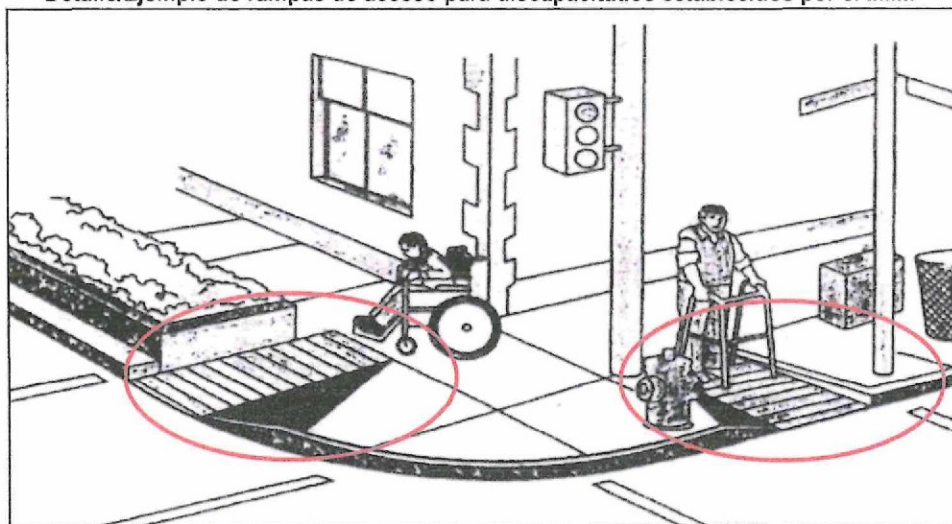
**Imagen n.º 10**

Al respecto, el Reglamento Nacional de Edificaciones establece que las rampas a construir deberán constituir una ruta accesible para las personas discapacitadas y que permitan su desplazamiento en las mismas condiciones que el público en general, lo cual se puede corroborar en la Guía Gráfica de la Norma Técnica A.120, establecida por el Ministerio de la Mujer y Poblaciones Vulnerables - MIMP, según se detalla en las imágenes siguientes:

**Detalle/Ejemplo de rampas de acceso para discapacitados establecidos por el MIMP**

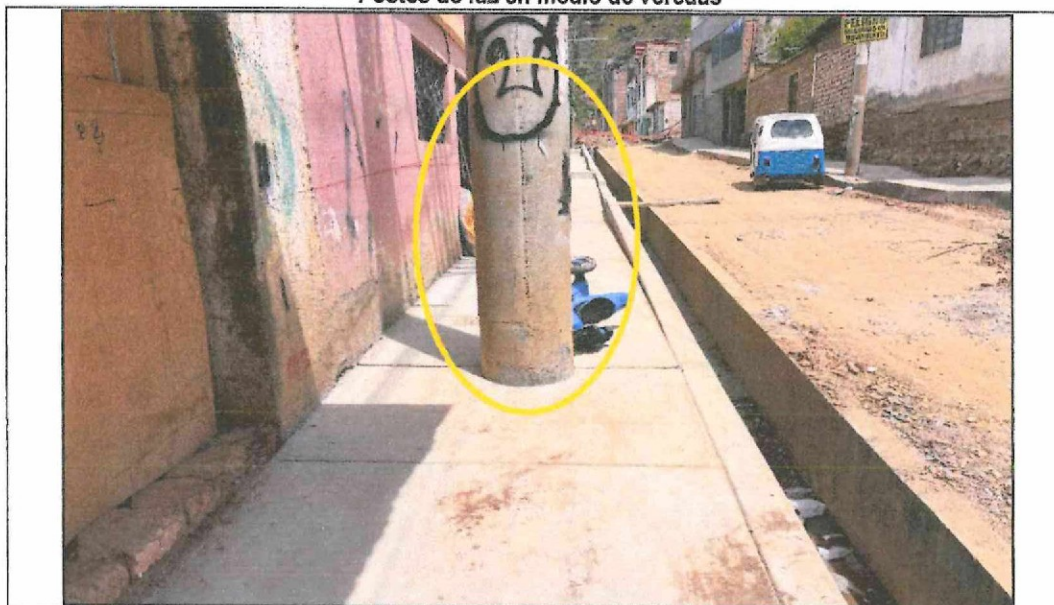
**Vista fotográfica n.º 20**  
**Postes de luz en medio de veredas**

Asimismo, de la inspección realizada a la ejecución de la obra, se advierte la existencia de postes que se encuentran dentro del ancho de la vereda, que interrumpen el libre tránsito de las personas discapacitadas, conforme se observa en las vistas fotográficas siguientes:

Se observa los postes de luz que interrumpen el tránsito peatonal.

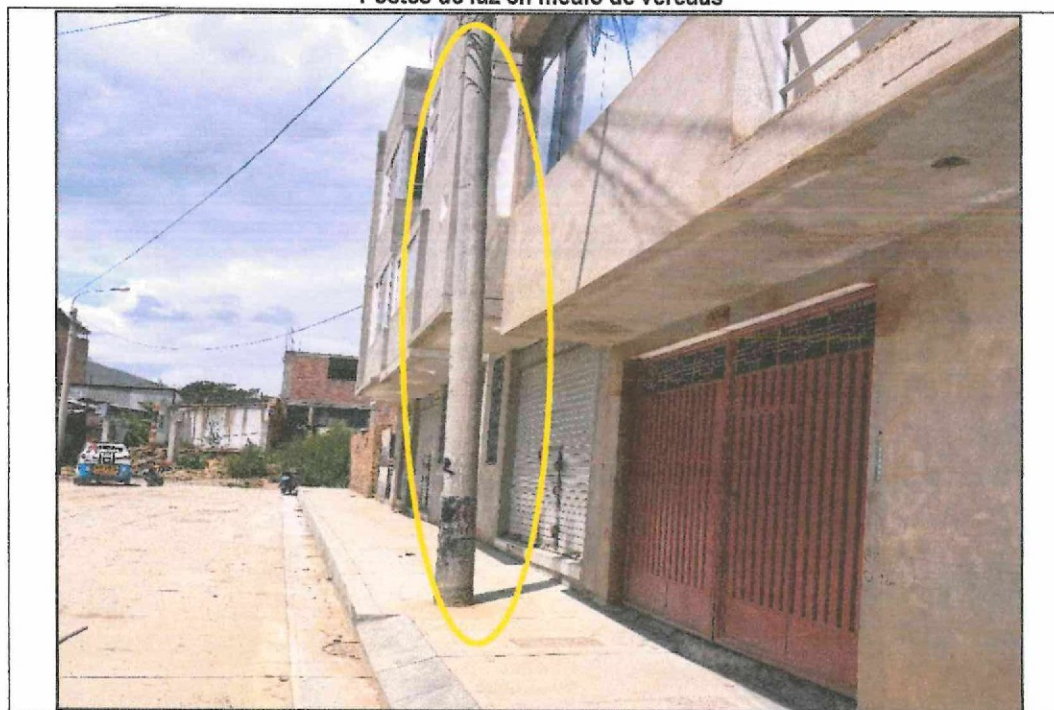
**Vista fotográfica n.º 21**  
**Postes de luz en medio de veredas**

Se observa los postes de luz que interrumpen el tránsito peatonal.

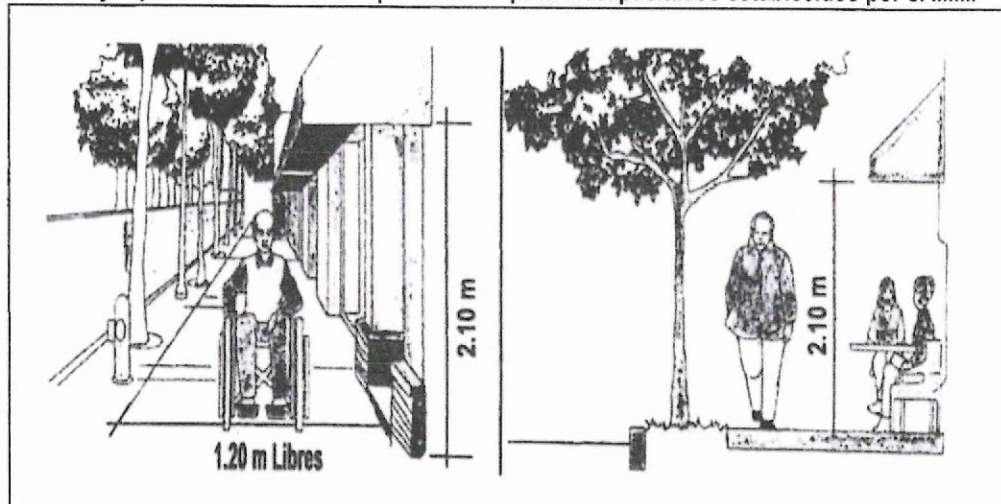
**Imagen n.º 11**

Sobre el particular, se tiene que el Reglamento Nacional de Edificaciones establece que se deberán crear ambientes y rutas accesibles que permitan el desplazamiento y la atención de las personas con discapacidad, en las mismas condiciones que el público en general, lo cual se puede corroborar

**Detalle/Ejemplo de las rutas de desplazamiento para discapacitados establecidos por el MIMP**

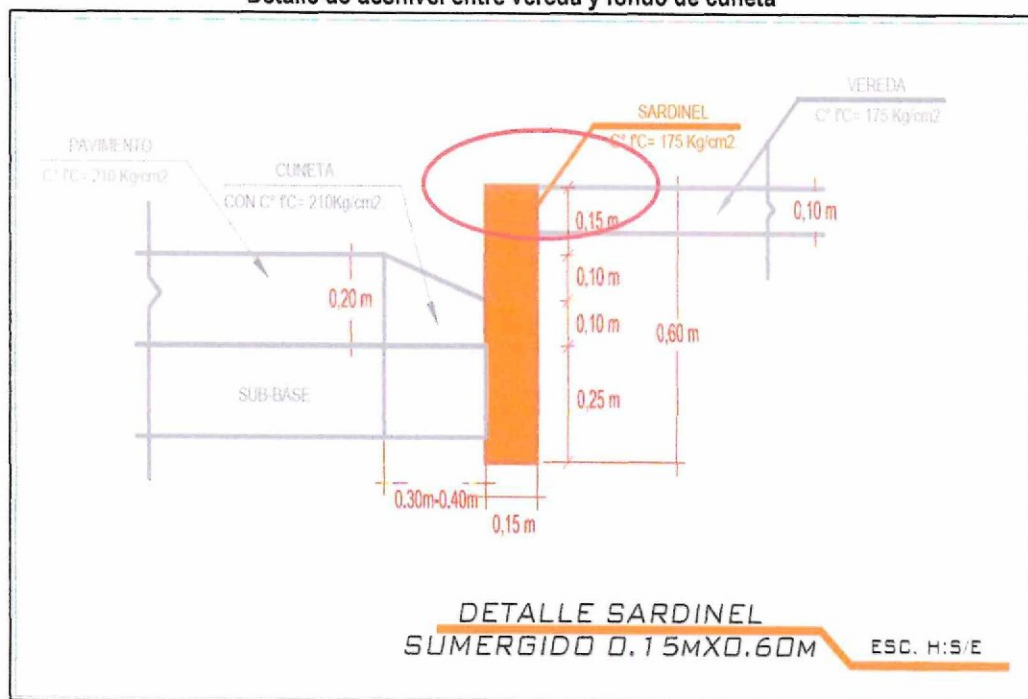
**Imagen n.º 12**  
**Detalle de desnivel entre vereda y fondo de cuneta**

Fuente: Plano AVS-01 "Planos de Sardineles y Áreas Verdes del expediente técnico.

Al respecto, de las imágenes precedentes, se advierte que los planos que forman parte del expediente técnico, contemplan la diferencia de 0.25 m. que debe existir entre el fondo de cuneta y el nivel de vereda terminada. Asimismo, las especificaciones técnicas del referido expediente técnico, consideraron lo siguiente:

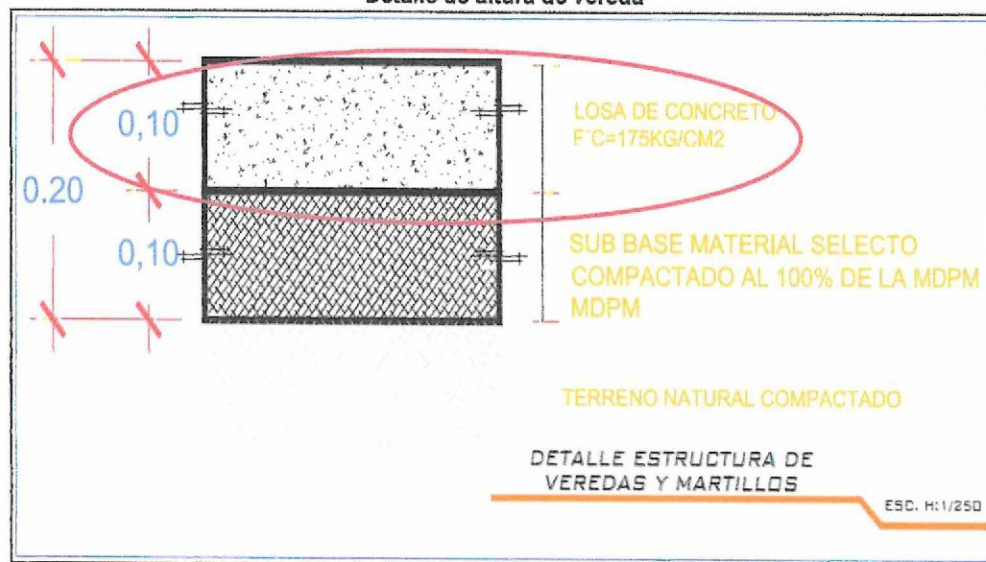
**Imagen n.º 13**  
**Detalle de altura de vereda**

Asimismo, el Plano VRM-01 "Plano de Veredas Rampas y Martillos", del citado expediente, establece que la altura de la vereda a ejecutar es de diez (10) centímetros, tal como se evidencia en la imagen siguiente:

Fuente: Plano VRM-01 "Plano de Veredas Rampas y Martillos" del expediente técnico.

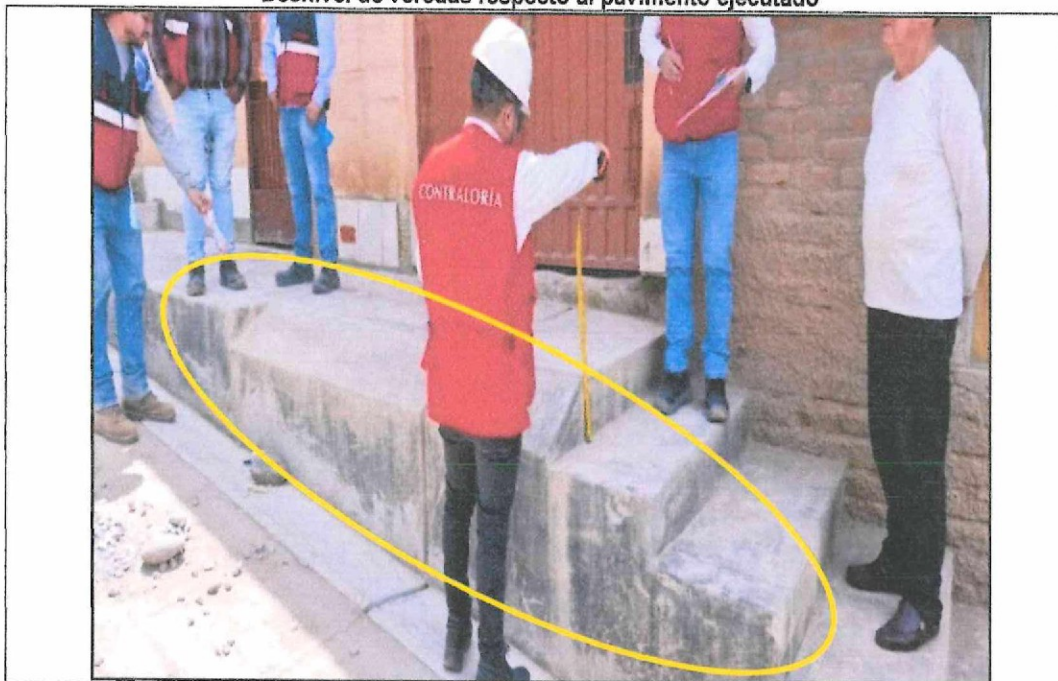
**Vista fotográfica n.º 22**  
**Desnivel de veredas respecto al pavimento ejecutado**

Se observa desniveles de veredas superiores a los veinticinco (25) centímetros.
