**INFORME DE HITO DE CONTROL  
N° 020-2025-OCI/0401-SCC**

**EJECUCIÓN DE LA OBRA: “MEJORAMIENTO DEL SERVICIO DE TRANSITABILIDAD VEHICULAR Y PEATONAL EN EL JR. MONSEÑOR ALFONSO SARDINAS CDRA 3 Y 4, PSJE S/N (26, 28, 32, 33), PSJE LOS ÁNGELES, JR. PRÍNCIPE ILLATHUPA CDRA 2, JR. AUGUSTO FIGUEROA CDRA 2, CALLE COLOMBIA CDRA 1, CALLE PALESTINA, PSJE PALESTINA CDRA 1, CALLE ARGENTINA DRA 5, CALLE MÉXICO, AV. JOSÉ VARALLANOS CDRA 1, 2 Y 3 DE LA LOCALIDAD DE CAYHUAYNA DEL DISTRITO DE PILLCO MARCA - PROVINCIA DE HUÁNUCO - DEPARTAMENTO DE HUÁNUCO”**

**HITO DE CONTROL N° 2 – EJECUCIÓN Y SUPERVISIÓN  
CORRESPONDIENTE A LA VALORIZACIÓN DE OBRA N° 5**

**PERÍODO DE EVALUACIÓN:  
DEL 9 AL 15 DE ABRIL DE 2025**

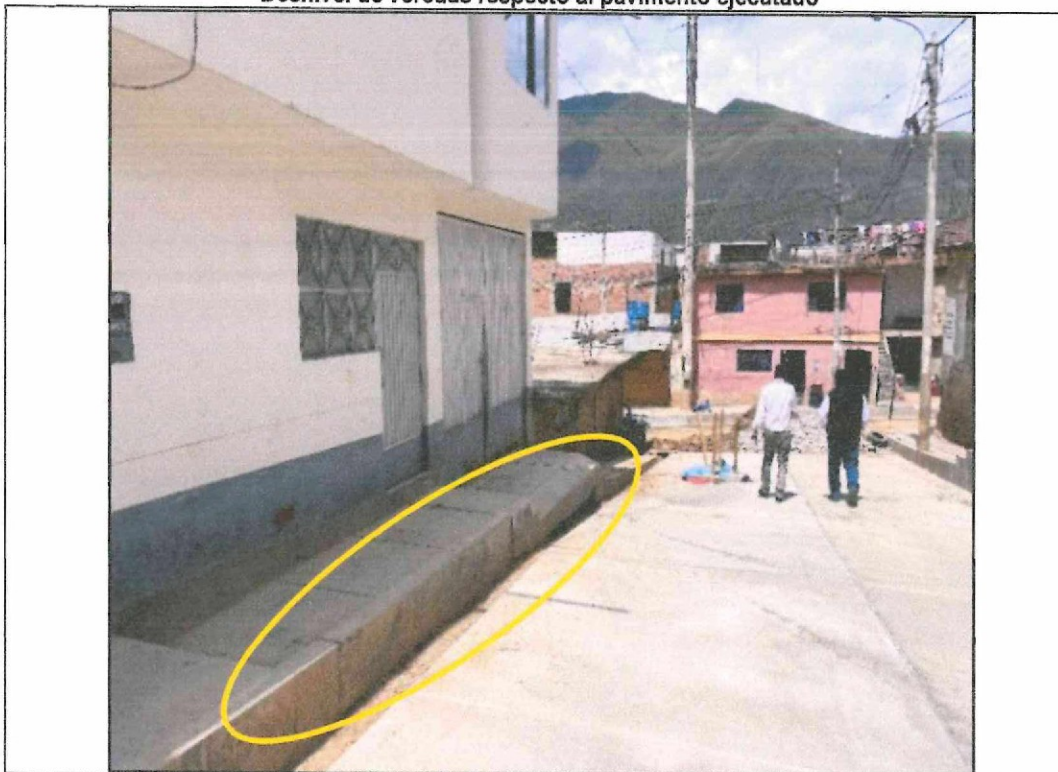
**Vista fotográfica n.º 23**  
**Desnivel de veredas respecto al pavimento ejecutado**

Se observa desniveles de veredas superiores a los veinticinco (25) centímetros.

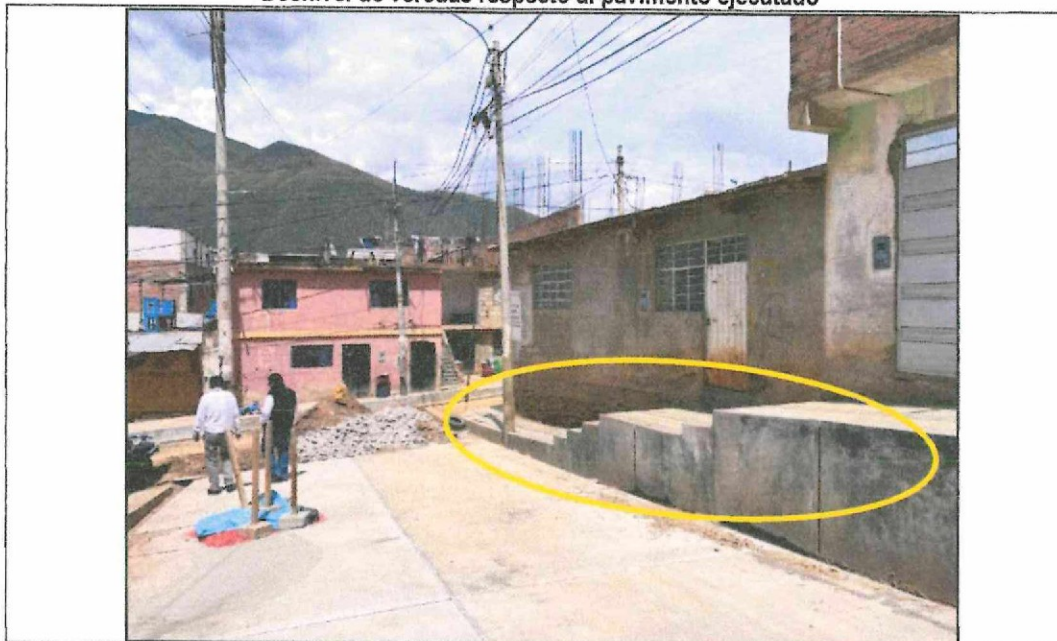
**Vista fotográfica n.º 24**  
**Desnivel de veredas respecto al pavimento ejecutado**

Se observa desniveles de veredas superiores a los veinticinco (25) centímetros.

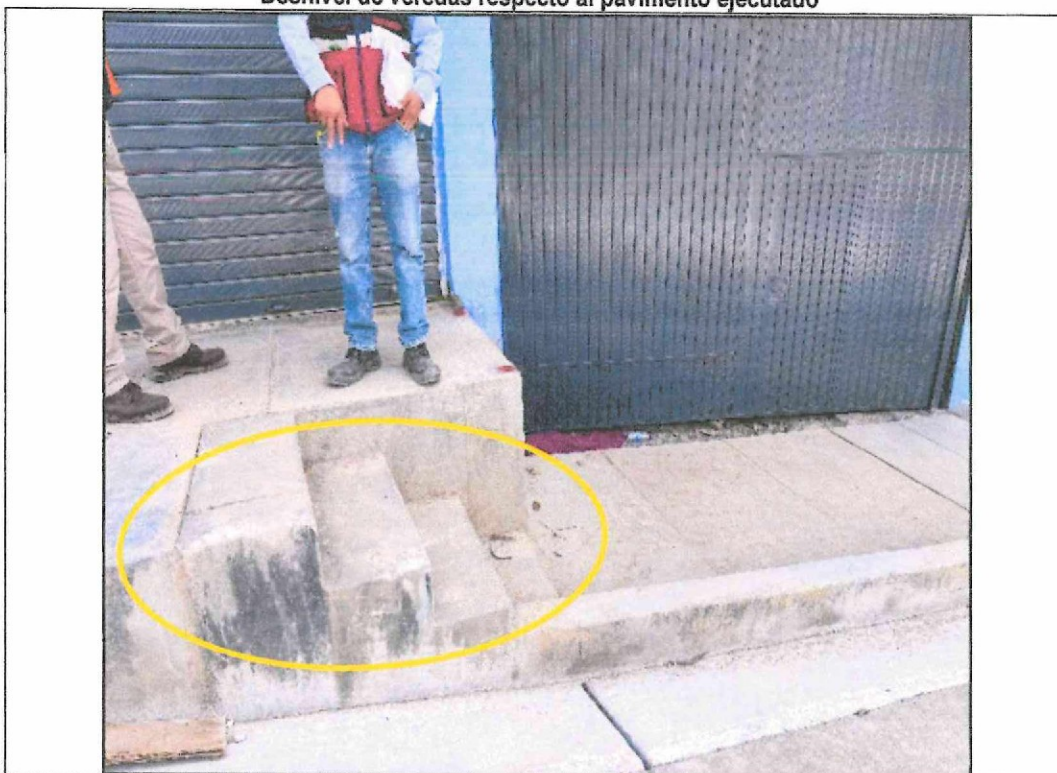
**Vista fotográfica n.º 25**  
**Desnivel de veredas respecto al pavimento ejecutado**

Se observa desniveles de veredas superiores a los veinticinco (25) centímetros.
