INFORME DE HITO DE CONTROL N° 013-2025-OCI/0402-SCC

OBRA "MEJORAMIENTO DE LOS SERVICIOS RECREATIVOS Y CULTURALES EN LA ALAMEDA PERÚ DE TINGO MARÍA DEL DISTRITO DE RUPA-RUPA - PROVINCIA DE LEONCIO PRADO - DEPARTAMENTO DE HUÁNUCO"

HITO DE CONTROL N° 7
EJECUCIÓN DE OBRA AL MES DE AGOSTO DE 2025

PERÍODO DE EVALUACIÓN DEL HITO DE CONTROL: DEL 18 DE AGOSTO DE 2025 AL 22 DE AGOSTO DE 2025

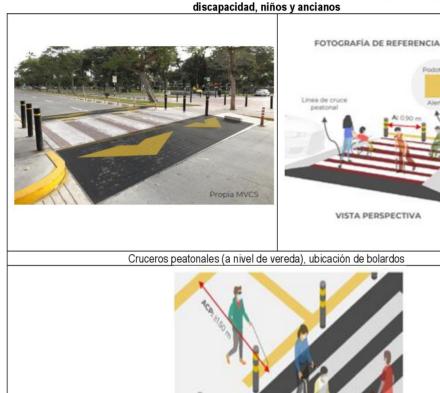
Imágenes n^{os} 1, 2, 3 Cruceros peatonales (a nivel de vereda), ubicación de bolardos, acceso integral a las personas con discapacidad. niños y ancianos

Acceso integral a las personas con discapacidad, niños y ancianos

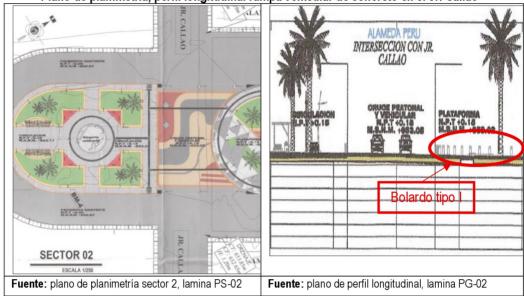
Imágenes n.°s 4 y 5 Plano de planimetría, perfil longitudinal rampa vehicular de concreto en el Jr. Callao²¹

Luego, en la etapa de ejecución de la obra, el contratista formuló consultas respecto a la no ejecución de pavimentos a levantar en los jirones Callao, Cayumba y José Prato, ante lo cual, el Consorcio Bella Durmiente, se pronunció mediante informe n.º 013-MAAC/JP-2024 de 2 de agosto de 2024, indicando:

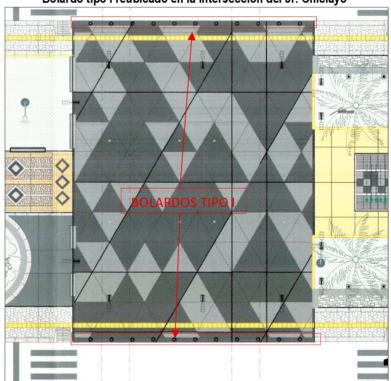
Firmado digitalmente por ESPINOZA ESPIRITU Diomedes FAU 20131378972 soft Motivo: Doy Visto Bueno Fecha: 27-08-2025 23:08:50 -05:00 Imagen n.º 9 Bolardo tipo I reubicado en la intersección del Jr. Chiclayo

Fuente: plano sector 3 del adicional n.º 3 lamina PSR-05

Notándose con ello en la inspección física en obra 181 "bolardos tipo l'23, que no tienen funcionabilidad definida en la "Guía para el Diseño de Parques Locales Accesibles" aprobado con Resolución Directoral n.º 001-2023-VIVIENDA/VMVU-DGADT" de 12 de diciembre de 2023, que indica: "1.1.3 Cruceros peatonales a nivel de vereda. Se considerará la instalación de bolardos en el límite entre el crucero y la vereda. La separación entre bolardos será de al menos 0.90 m, de tal manera que se permita la circulación de una silla de ruedas, un andador, un coche de bebé u otro".

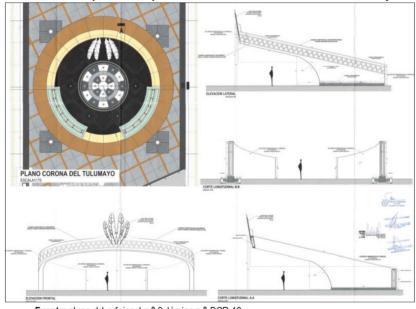
Fuente: plano del adicional n.º 3, lámina n.º DCR-10

De la revisión efectuada a la documentación del adicional n.º 3, se advierte que los planos iniciales fueron modificados, presentando un nuevo diseño de la "Corona del Tulumayo", como se muestra:

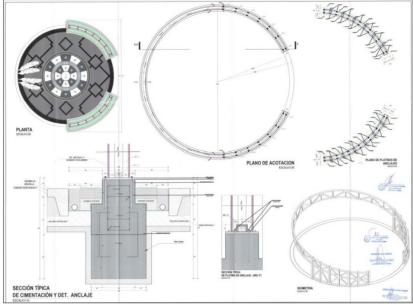
Imagen n.º 11 Plano de estructura corona Tulumayo

Fuente: plano del adicional n.º 3, lamina ER-08

De ello se advierte que el nuevo expediente técnico, respecto a la estructura "Corona del Tulumayo" no tiene diseño, ni memoria de cálculo estructural que sustente los planos mostrados, lo cual no garantizaría la funcionabilidad y seguridad de la estructura.

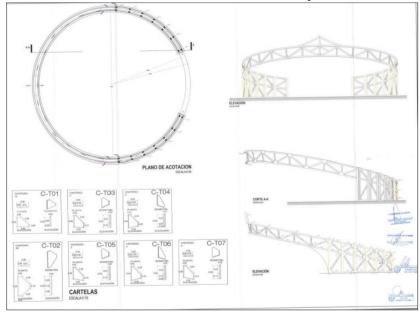
Imagen n.º 12 Plano de estructura Corona del Tulumayo

Fuente: plano adicional n.º 3, lamina ER-09

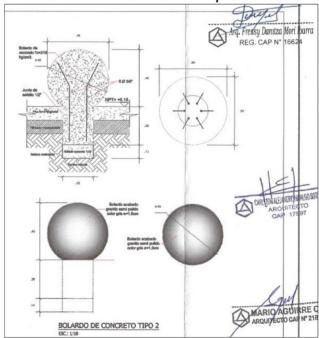
Fuente: Plano expediente técnico contrato principal lamina PM-03.

De la revisión del expediente técnico del contrato principal se verificó que, la forma de Bolardos Tipo II es como se muestra en la siguiente imagen:

De la inspección física a la Obra por la comisión de control, realizada a cabo los días 18, 19, 20, 21, 22 de agosto de 2025, se advierte que en la partida Suministro e Instalación de Bolardos Tipo II, el contratista ejecutó 24 unidades en el sector 3 como se muestra.

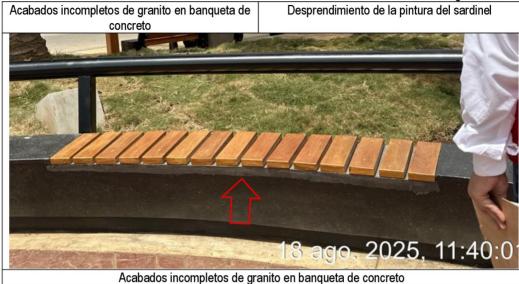
Firmado digitalmente por CHOY PAZ Maria Ludvina FAU 20131378972 soft Motivo: Doy Visto Bueno Fecha: 27-08-2025 23:05:18 -05:00 Evidenciándose deficiencias constructivas en la obra como: fisuras, segregación del agregado de mezcla de concreto (espacios o también conocidos como cangrejeras), bolardo dañado, desprendimiento de la pintura, acabados incompletos de granito en banqueta de concreto y preparación de la mezcla de concreto cerca a los agregados, ocasionando su contaminación con residuos de materiales provenientes de la mezcla de concreto en el lugar donde se encuentra almacenado la piedra chancada, tal como se muestra:

Tomas fotográficas donde se evidencia las deficiencias constructivas del sector 3
