**INFORME DE VISITA DE CONTROL  
N° 004-2025-OCI/0405-SVC**

**“MEJORAMIENTO DEL SERVICIO DE MOVILIDAD  
URBANA EN PSJE. YATACO HASTA CA. SAN BENITO  
DEL DISTRITO DE GROCIO PRADO DE LA PROVINCIA  
DE CHINCHA DEPARTAMENTO DE ICA”  
CON CÓDIGO ÚNICO DE INVERSIONES N° 2586542**

**PERÍODO DE EVALUACIÓN:  
DEL 17 DE MARZO DEL 2025 AL 28 DE MARZO DE 2025**

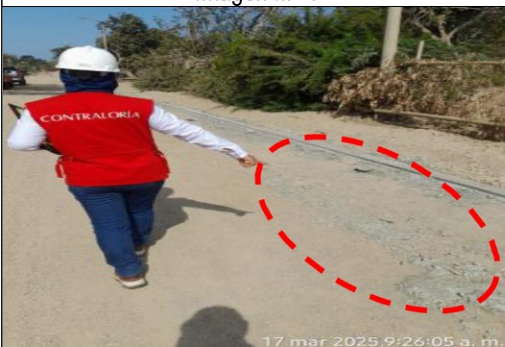
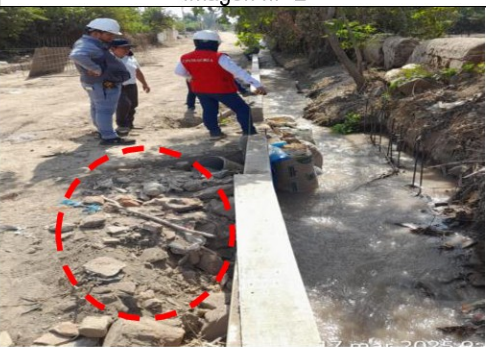
| Imagen n.º 1 | Imagen n.º 2 |

#### Falta de orden y limpieza en las inmediaciones de la Obra.

| Imagen n.º 1 | Imagen n.º 2 |
|---|---|
| En la imagen se aprecia resto de material de construcción (rebaba de concreto del sardinel sumergido) esparcido en área de Base Granular. | Se aprecia al borde del muro de sostenimiento restos de material de construcción, cascajos y desechos que no han sido retirados del área de trabajo. |

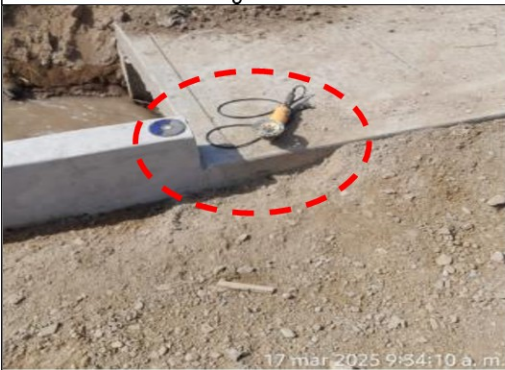
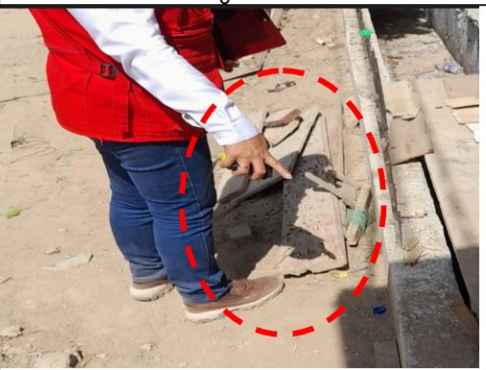
| Imagen n.º 1 | Imagen n.º 2 |
|---|---|
| Imagen n.º 3 | Imagen n.º 4 |

| Imagen n.º 1 | Imagen n.º 2 |
|---|---|
| En la imagen se observa una herramienta manual (amoladora) expuesta en la losa de acceso peatonal. | Se observa resto de maderas de encofrado expuesto en borde del canal que se viene trabajando. |

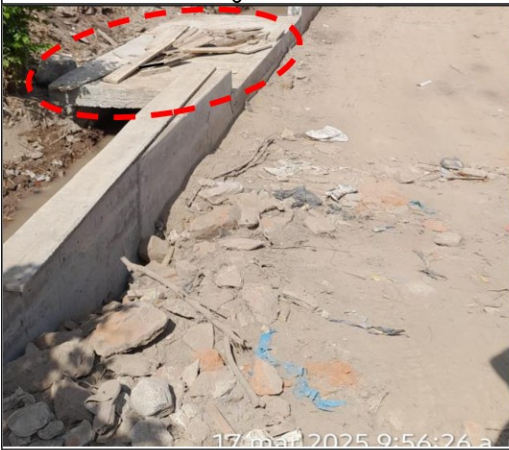
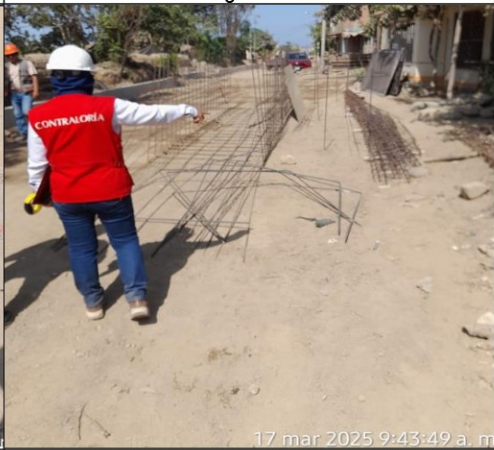
| <p>Imagen n.º 5</p> <p>17 mar 2025 9:56:26 a.m.</p> <p>Se aprecia resto de madera de desencofrado interrumpiendo el acceso peatonal.</p> | <p>Imagen n.º 6</p> <p>17 mar 2025 9:43:49 a.m.</p> <p>Habilitación de acero en plena vía interrumpiendo el tránsito de la población aledaña así como riesgo de accidentes.</p> |

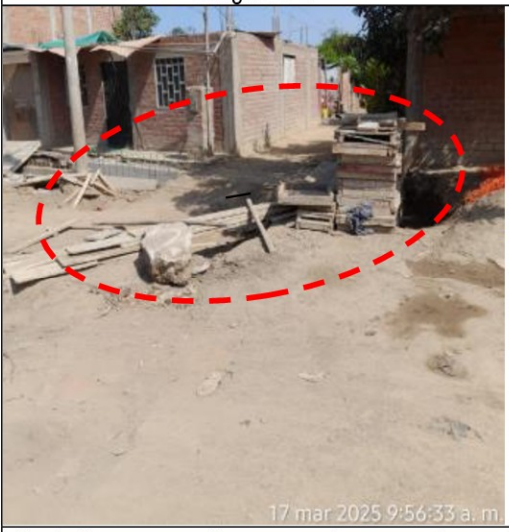
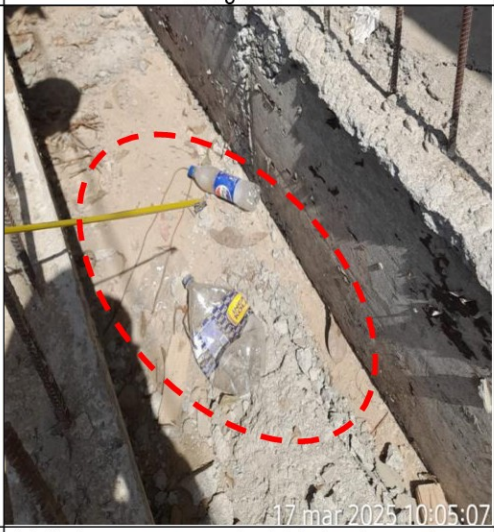
| <p>Imagen n.º 7</p> <p>17 mar 2025 9:56:33 a.m.</p> <p>En la imagen se observa maderas que fueron utilizados para encofrado expuestas en área de obra obstaculizando el libre tránsito peatonal.</p> | <p>Imagen n.º 8</p> <p>17 mar 2025 10:05:07</p> <p>En la imagen se aprecia el interior de canal con restos de concreto, maderas, botellas, alambres y otros desperdicios.</p> |

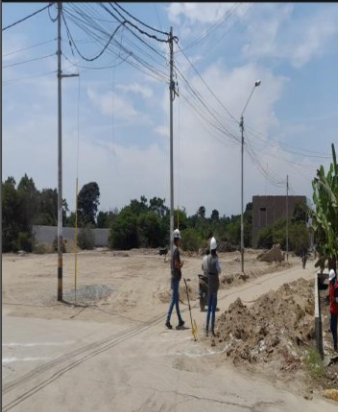
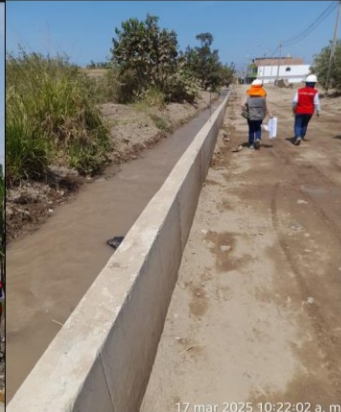
**Imágenes n.ºs del 9 al 16**  
**Inadecuado mantenimiento de tránsito temporal y seguridad vial en obra**

| Imagen n.º 9 | Imagen n.º 10 | Imagen n.º 11 |
|---|---|---|
| En las imágenes se aprecia el punto de inicio de la obra (prog. 0+000), tramo intermedio de la obra y tramo final (prog. 0+835) sin seguridad vial (tranqueras, cintas de seguridad, cono para tráfico, malla de seguridad) que delimite la zona de trabajo y la libre circulación en obra. | | |

En general se incluyen todas las acciones, facilidades, dispositivos y operaciones que sean requeridos para garantizar la seguridad y confort del público usuario erradicando cualquier incomodidad y molestias que puedan ser ocasionados por deficientes servicios de mantenimiento de tránsito, seguridad vial y de protección ambiental.

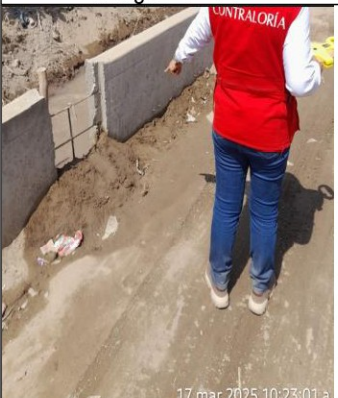
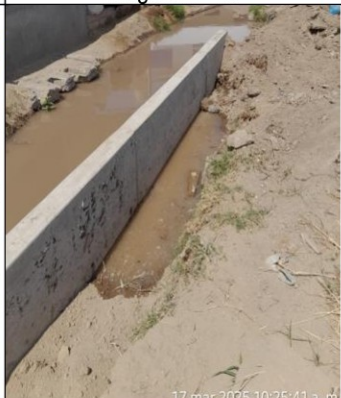
| Imagen n.º 9 | Imagen n.º 10 | Imagen n.º 11 |
|---|---|---|
| En las imágenes se aprecia la falta de mantenimiento de drenaje que perjudica la infraestructura vial de la obra. | | |

- El mantenimiento del sistema de drenaje ejecutado durante la obra, hasta su recepción. El mantenimiento debe permitir un correcto funcionamiento del sistema de drenaje transversal y longitudinal y garantizar la protección de la infraestructura vial. Cualquier daño a la infraestructura vial como consecuencia de la falta de mantenimiento del sistema de drenaje ejecutado, será reparado a costo del contratista.

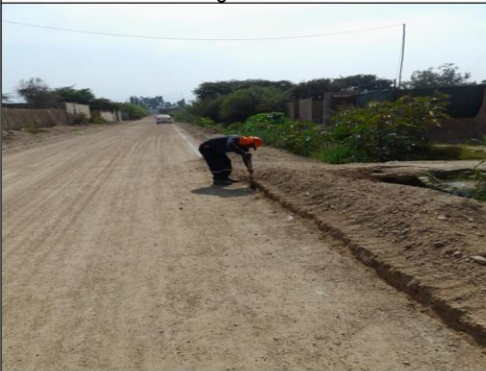
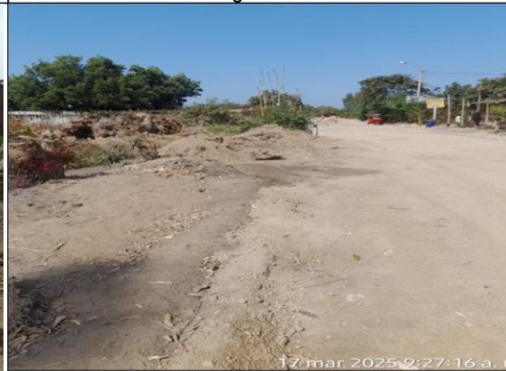
| Imagen n.º 9 | Imagen n.º 10 | Imagen n.º 11 |
|---|---|---|
| Se aprecia alrededor de la zona de trabajo la carencia de señalización temporal en obra. | | |

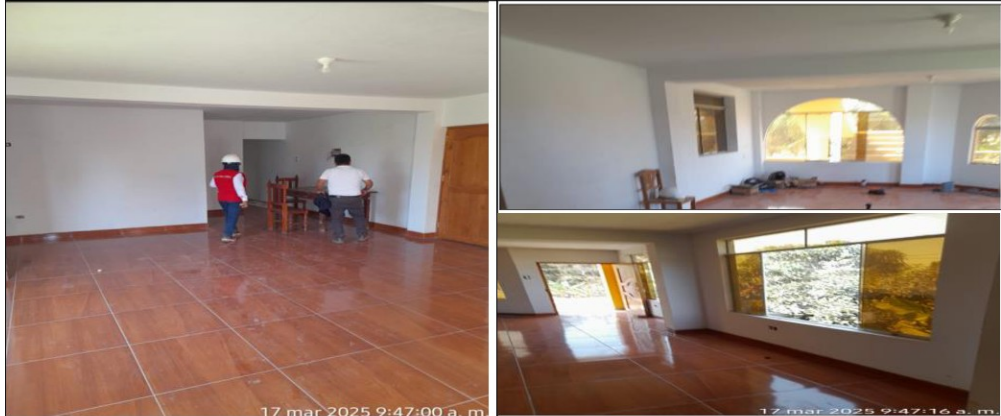
Imagen n.º 21

**Imágenes n.ºs del 21 al 23**  
**Inexistencia de recursos para respuesta ante emergencias en obra.**

Se evidencia la oficina de la obra en sus diferentes ángulos (ingreso, fondo y laterales) en la cual sólo se encuentra un escritorio, sillas; así como, algunos materiales que se utilizarán en la ejecución de la obra.

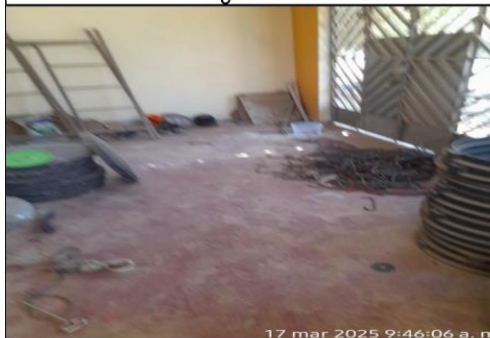
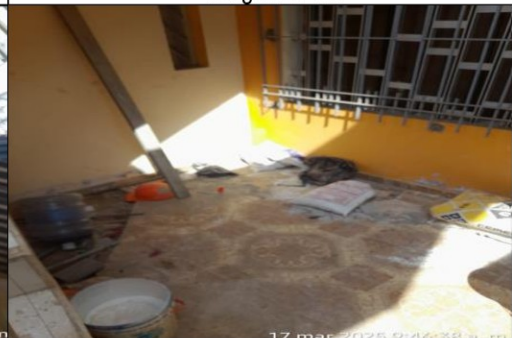
Se aprecian los ambientes de almacén de la obra en el que se encuentran sólo materiales que se vienen utilizando en obra.

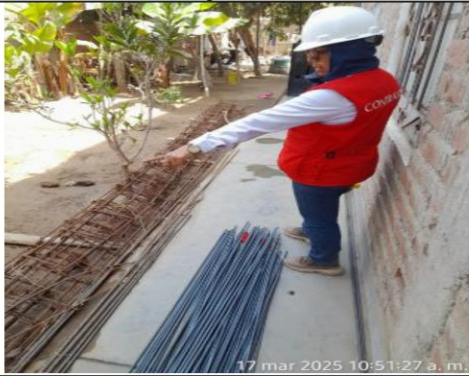
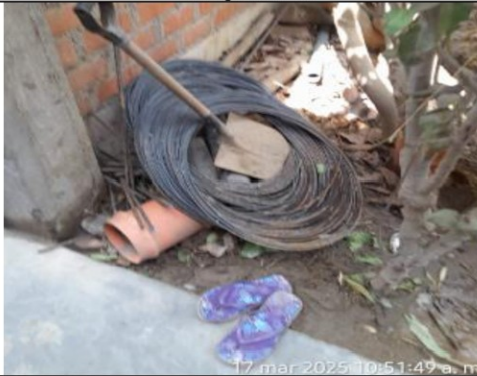
| Imagen n.° 26 | Imagen n.° 27 |

#### Inadecuado almacenamiento de materiales de construcción

| Imagen n.° 26 | Imagen n.° 27 |
|---|---|
| Almacenamiento a la intemperie de acero para estructuras de canales, sardineles y muros, asimismo, se puede apreciar acero para sardineles en estado de corrosión. | Alambre n.° 8 expuesto sobre restos de materiales de obra y a la intemperie. |

3.7.2 Ningún material que se haya deteriorado o contaminado debe utilizarse en la elaboración del concreto.

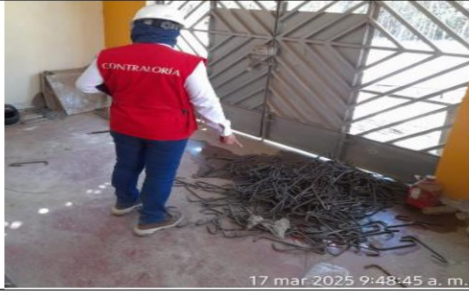
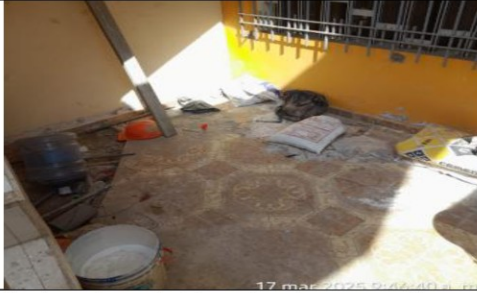
| Imagen n.° 26 | Imagen n.° 27 |
|---|---|
| Imagen n.° 28 | Imagen n.° 29 |

| Imagen n.° 26 | Imagen n.° 27 |
|---|---|
| Almacenamiento de estribos sobre líquido derramado. | Restos de materiales de obra expuestos en almacén. |

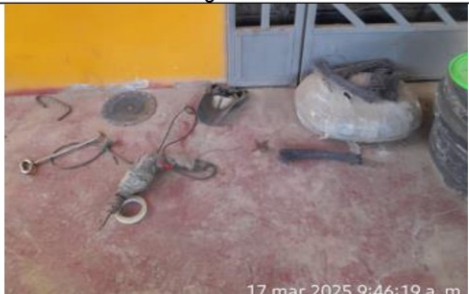
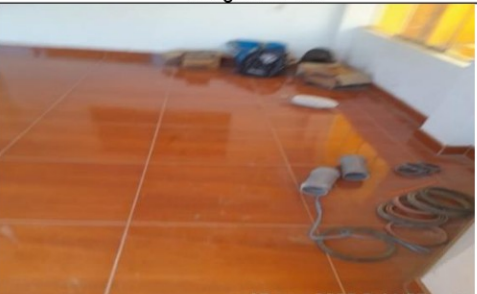
| Imagen n.° 26 | Imagen n.° 27 |
|---|---|
| Imagen n.° 30 | Imagen n.° 31 |

| Imagen n.° 26 | Imagen n.° 27 |
|---|---|
| Materiales y equipos que se utilizan en obra expuestos en almacén. | Materiales a utilizarse en obra colocados en área de oficina técnica. |

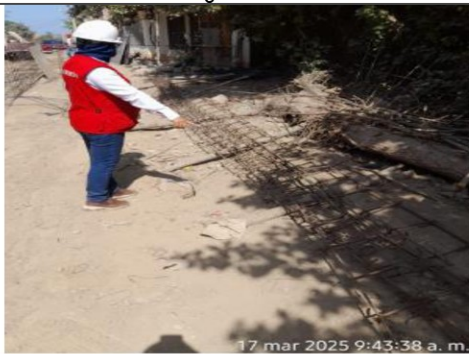
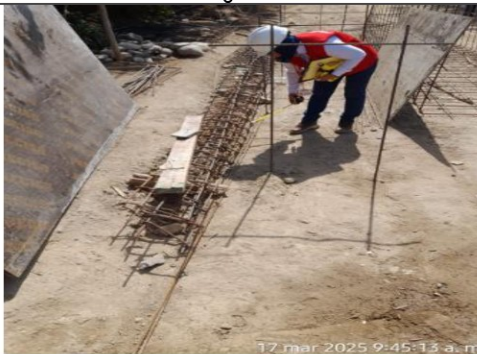
| Imagen n.º 32 | Imagen n.º 33 |

| Imagen n.º 32 | Imagen n.º 33 |
|---|---|
| Acero para sardineles expuesto en zona aledaña de la obra. | Acero para sardineles expuestos en estado de corrosión así como habilitación de acero para canal en plena vía impidiendo el libre pase peatonal. |

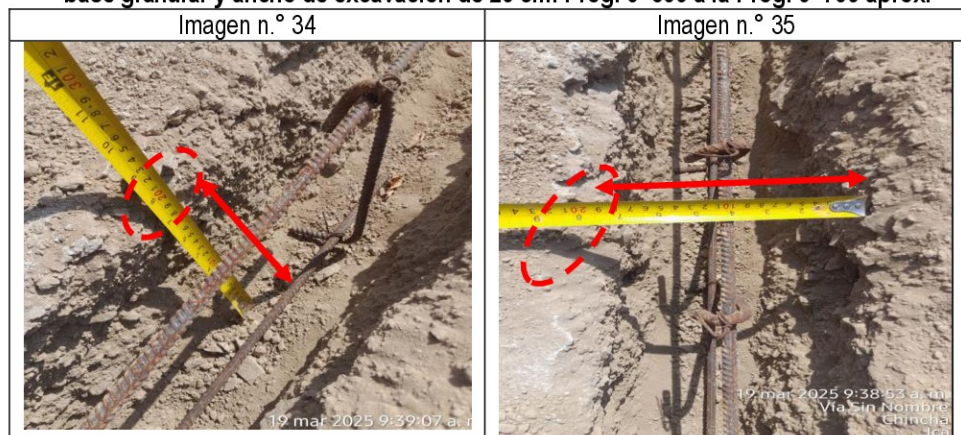
**Imágenes n.ºs 34 y 35**

**Excavación de sardinel sumergido con profundidad de excavación de 20 cm. a nivel de base granular y ancho de excavación de 20 cm. Prog. 0+500 a la Prog. 0+700 aprox.**

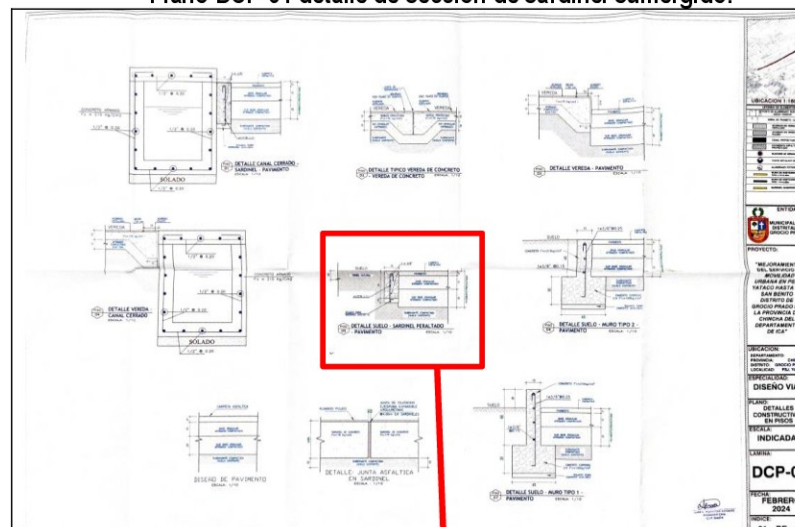
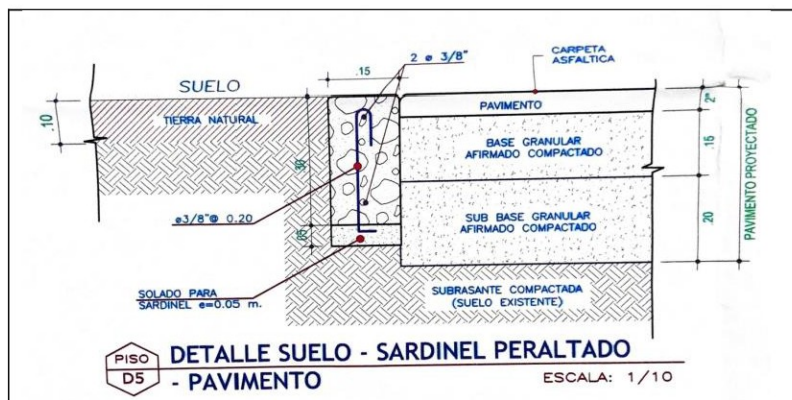
**Imagen n.º 36**

**Plano DCP-01 detalle de sección de sardinel sumergido.**

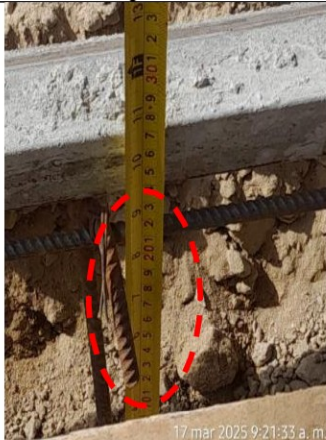
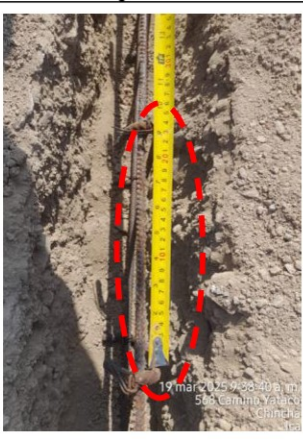
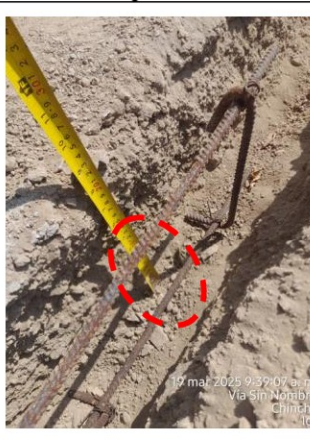
Durante la visita de inspección a la obra, la comisión de visita de control pudo evidenciar la instalación del acero habilitado de 3/8" para sardinel sumergido, teniendo el acero transversal una altura  $h_t = 20\text{cm}$ , espaciamiento de acero transversal  $e_t = 23\text{ cm.}$ , espaciamiento de acero longitudinal  $e_l = 10\text{ cm.}$ ; asimismo, el acero se encontraba en estado de corrosión. Lo evidenciado se muestra en las siguientes imágenes:

| Imagen n.º 38 | Imagen n.º 39 | Imagen n.º 40 |
|---|---|---|
| En las imágenes se evidencia la instalación del acero en sardinel sumergido con las siguientes medidas: altura de acero transversal $h = 20$ cm., espaciamiento de acero transversal $e_t = 23$ cm., espaciamiento de acero longitudinal $e_l = 10$ cm., medidas que difieren con lo establecido en la planilla de metrados y del Plano DCP-01 del expediente técnico. | | |

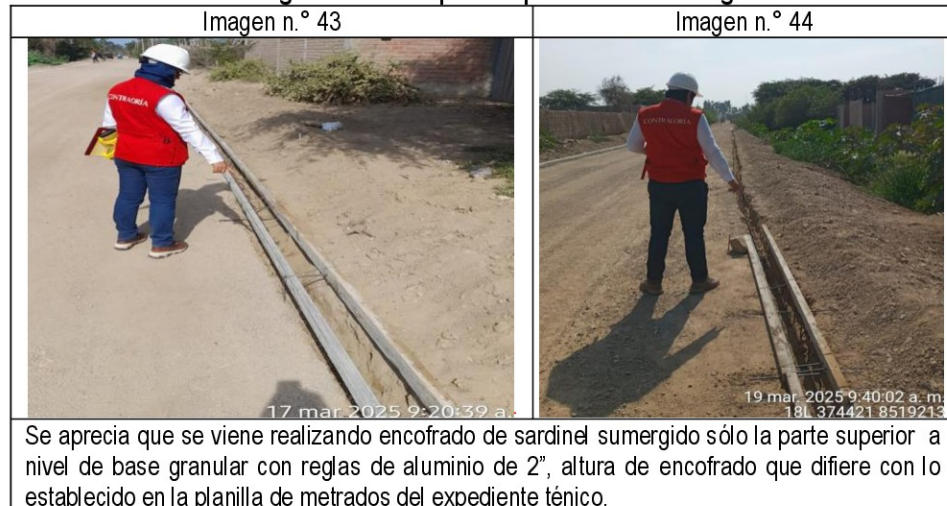
**Imágenes n.ºs 43 y 44**

**Encofrado sardinel sumergido sólo en la parte superior utilizando reglas de aluminio de 2".**

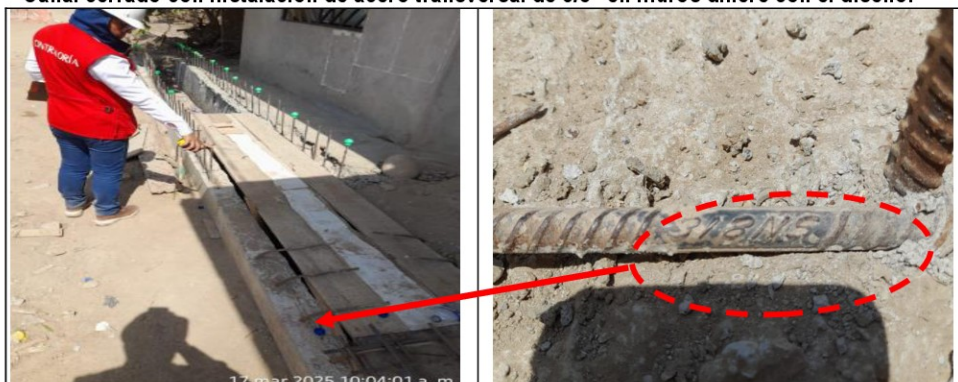
Imagen n.º 47

Canal cerrado con instalación de acero transversal de 3/8" en muros difiere con el diseño.

Se observa en canal cerrado el acero transversal de 3/8" de diámetro, el mismo que difiere con el Plano de DCP-01 del expediente técnico.

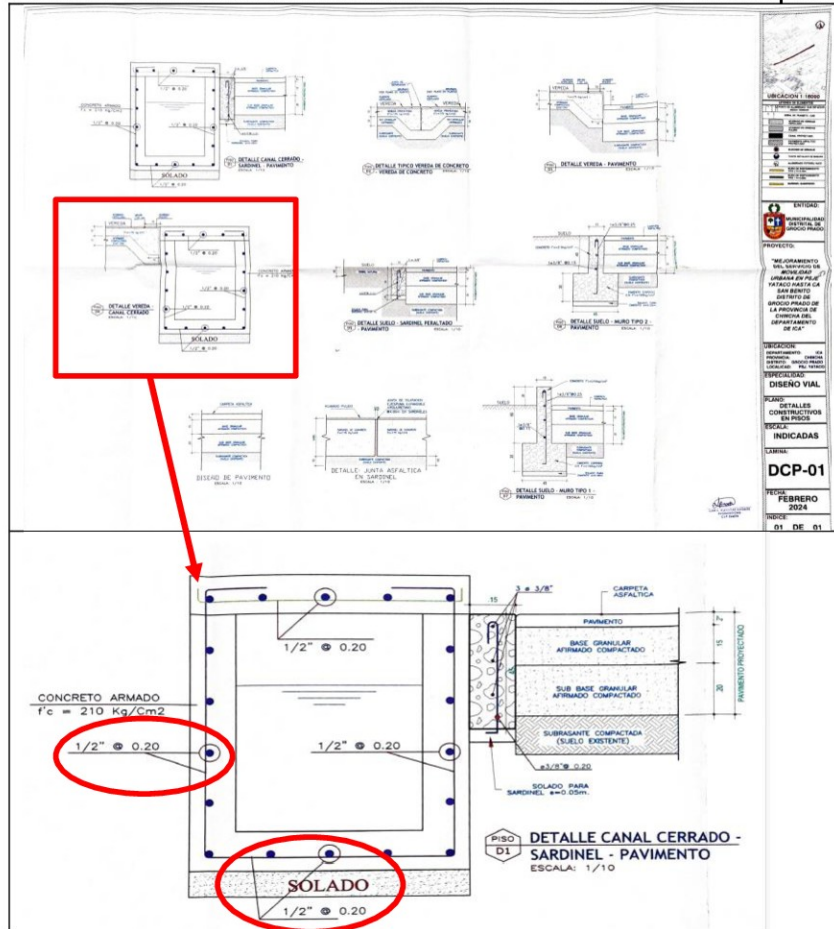
Imagen n.º 48

Plano DCP-01 muestra detalle de diseño de canal cerrado +0.15 a nivel de pista.

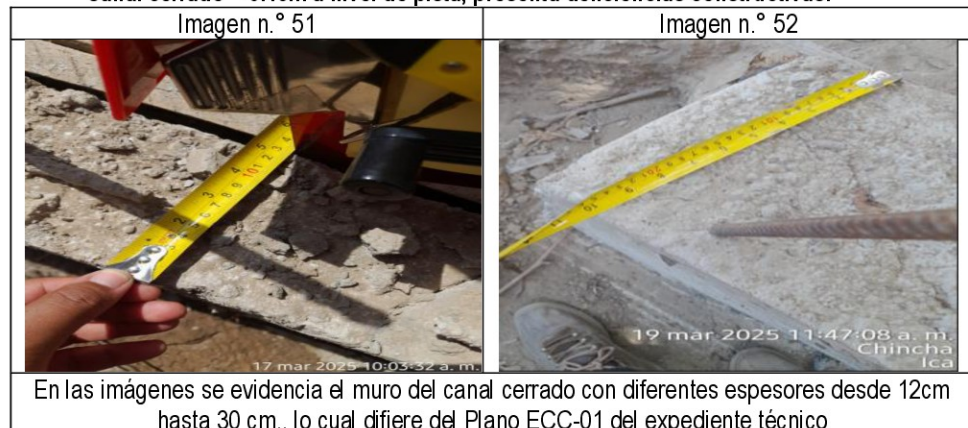
Imágenes n.ºs 51 al 58

Canal cerrado +0.15m a nivel de pista, presenta deficiencias constructivas.

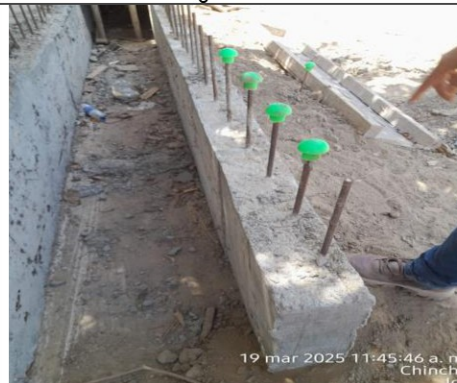
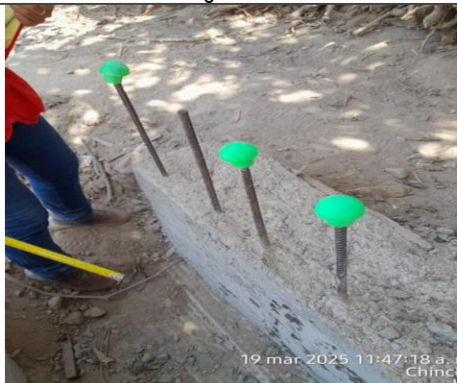
| <p>En la imagen se puede apreciar que el canal cerrado no tiene juntas de dilatación.</p> | <p>En la imagen se aprecia el acero vertical desalineado respecto al eje del muro del canal cerrado.</p> |

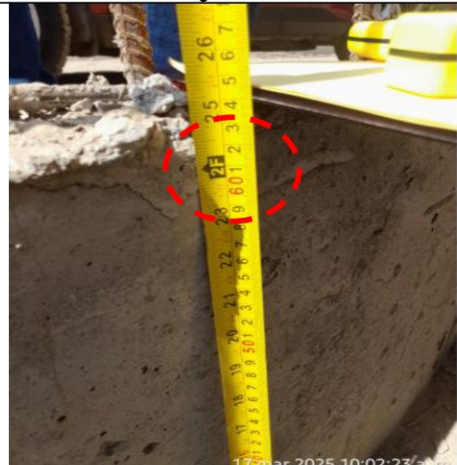
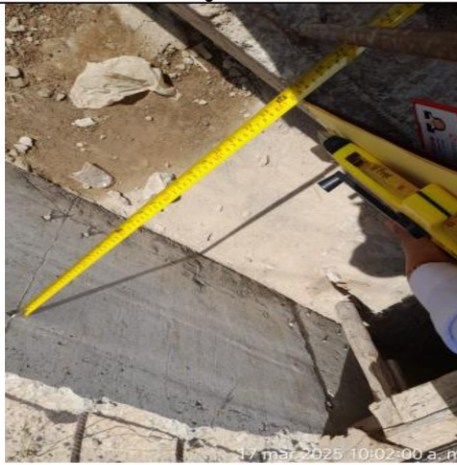
| <p>En las imágenes se evidencia la altura del canal cerrado <math>h = 63</math> cm. y ancho interior de 62 cm, medidas que difieren del Plano ECC-01 del expediente técnico.</p> | |

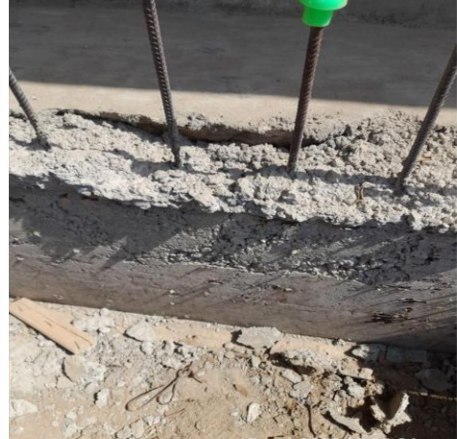
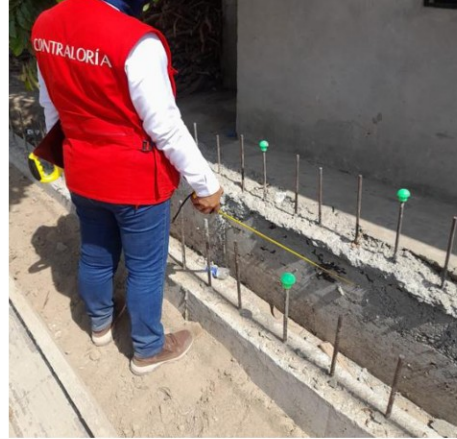
| <p>En las imágenes se evidencia cangrejerías así como segregación del concreto en diferentes partes de los muros del canal cerrado.</p> | |

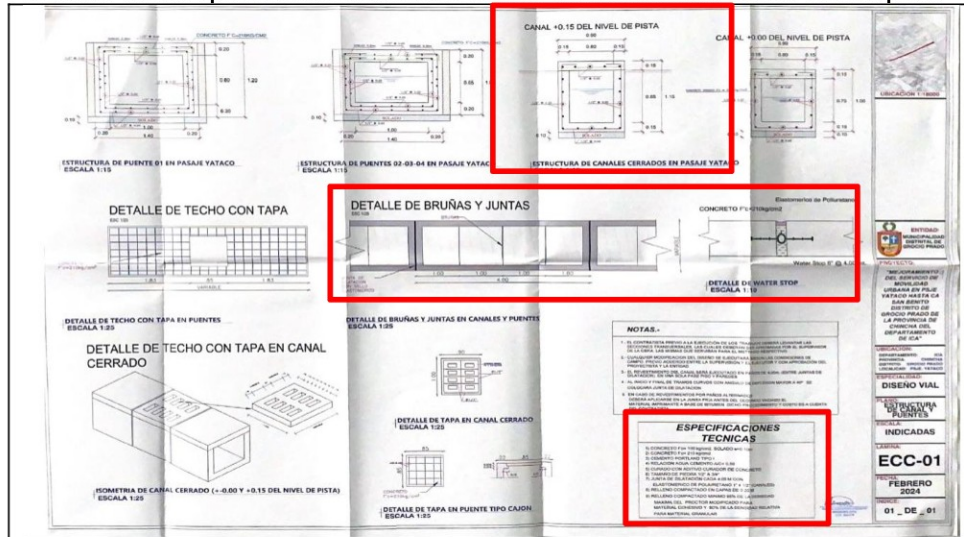
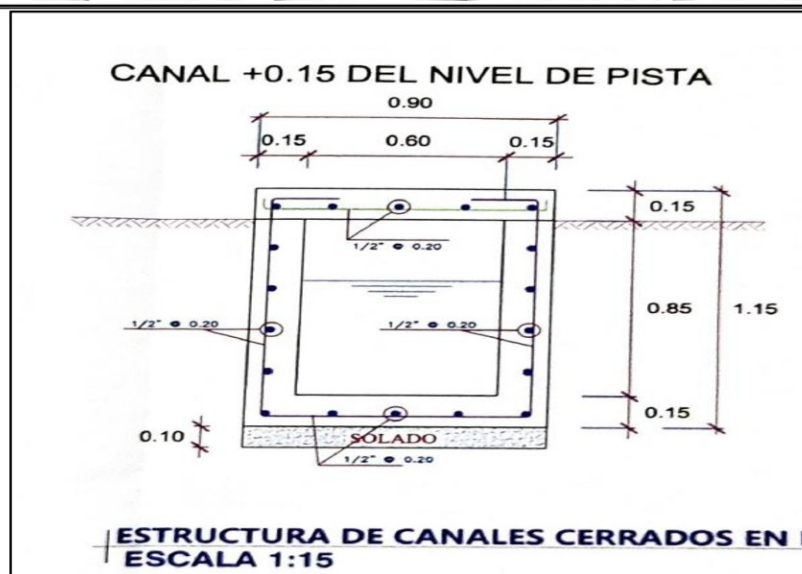
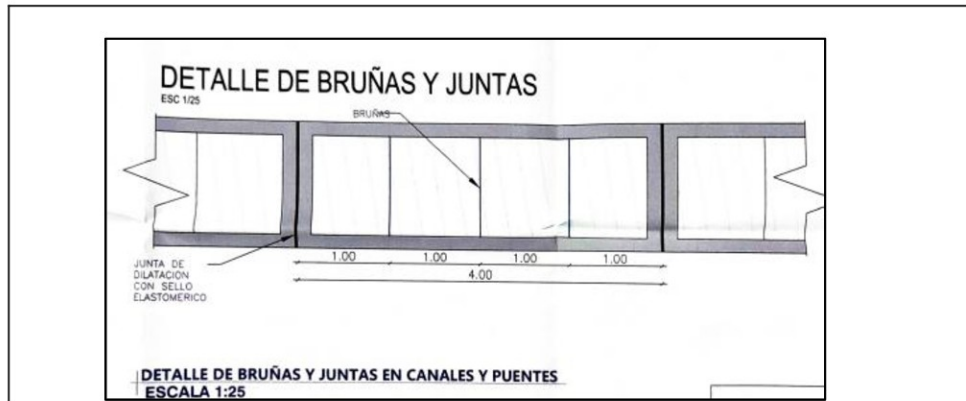
Imagen n.º 59

Plano ECC-01 del expediente técnico indica la sección del canal cerrado +0.15 a nivel de pista.

DETALLE DE WATER STOP  
ESCALA 1:10

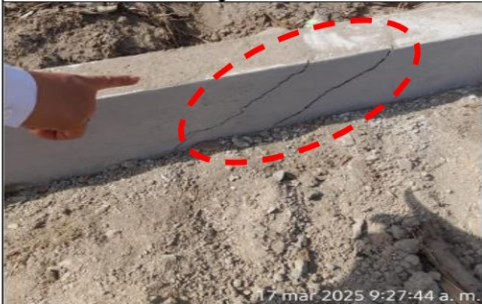
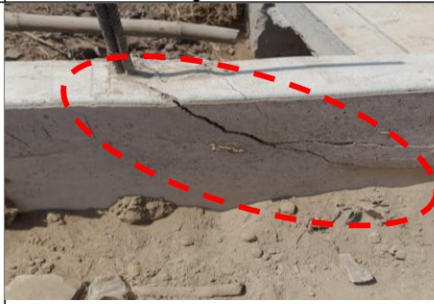
Durante la visita de inspección a la obra, la comisión de visita de control pudo evidenciar en la margen derecha de la vía proyectada, la construcción de muro de sostenimiento de concreto armado tipo 1, en estado fracturado, rajado; sin junta de dilatación, con cortes verticales de diferentes longitudes, con presencia de cangrejas así como de segregación de concreto, muro solaqueado, desalineado y desnivelado; con exposición de acero en la parte inferior del muro, con desplazamiento de concreto en cimentación entre otras deficiencias. Lo señalado se evidencia en las siguientes imágenes:

| <p>Imagen n.º 63</p> <p>Se aprecia un tramo de muro de sostenimiento tipo 1 con fracturas diagonales.</p> | <p>Imagen n.º 64</p> <p>En esta imagen se aprecia otra sección de muro de sostenimiento tipo 1 con fractura diagonal.</p> |

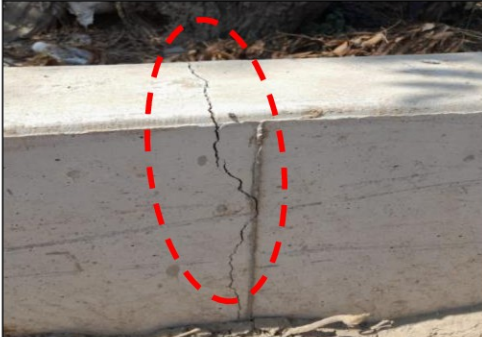
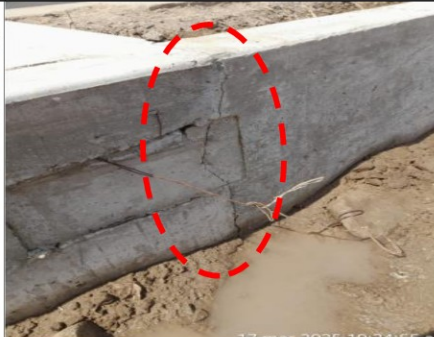
| <p>Imagen n.º 65</p> <p>En la imagen se constata el muro de sostenimiento tipo 1 con rajadura vertical.</p> | <p>Imagen n.º 66</p> <p>Unión de muro de sostenimiento tipo 1 y muro de sostenimiento tipo 2 con presencia de fractura vertical.</p> |

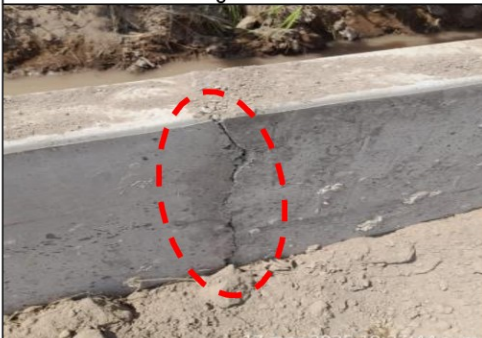
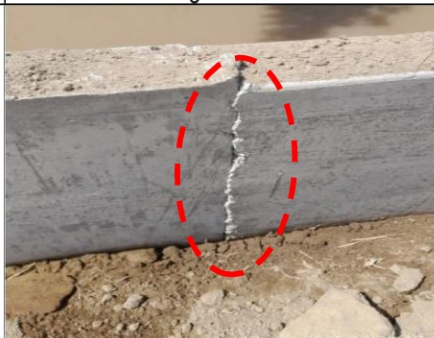
| <p>Imagen n.º 67</p> <p>Muro de sostenimiento tipo 1 fracturado verticalmente además de presentar cangrejas y residuos de concreto.</p> | <p>Imagen n.º 68</p> <p>Se aprecia la unión de dos tramos de muro de sostenimiento tipo 1 sin junta de dilatación.</p> |

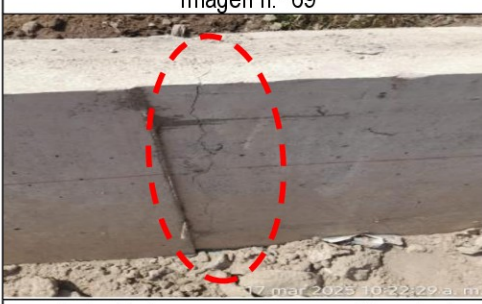
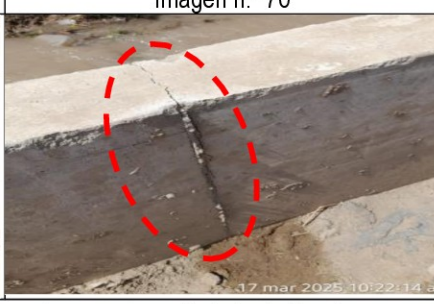
| <p>En las imágenes se observan diferentes tramos de muro de sostenimiento tipo 1 con presencia de rajaduras verticales.</p> | |

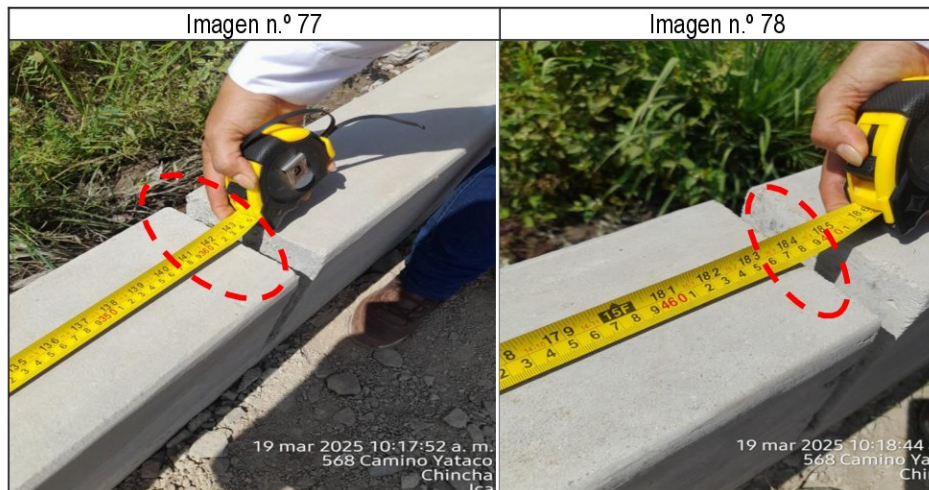
En las imágenes n.º 71 a la 78, se observan diferentes tramos del muro de sostenimiento tipo 1 con cortes verticales de 1" de espesor, con diferentes profundidades y en longitudes variables dejando expuesto el acero transversal y vertical, se advierte que el muro de sostenimiento tipo 1 en toda su longitud no tiene junta de dilatación.

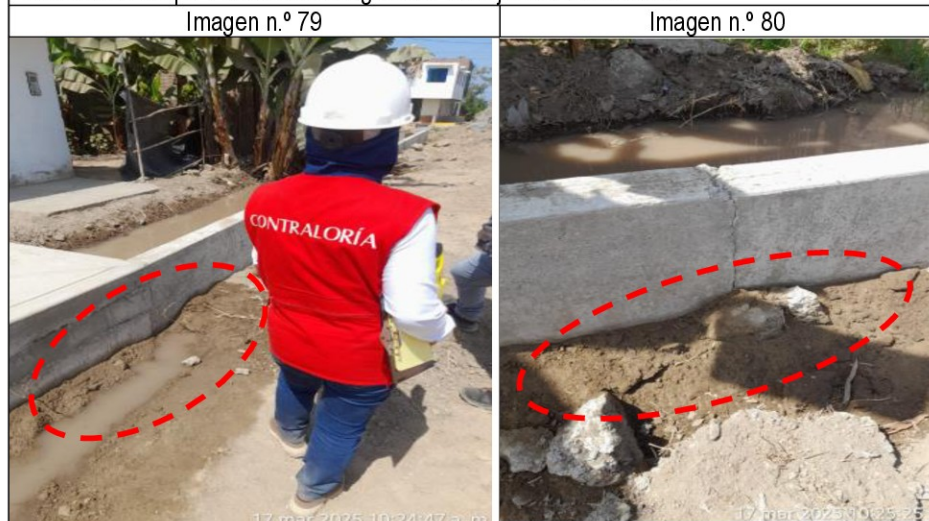
En las imágenes se observa filtraciones emanadas del canal abierto por diferentes tramos del muro de sostenimiento tipo 1 que se encuentran fracturados, rajados y fisurados, perjudicando el área de la vía a ejecutarse.

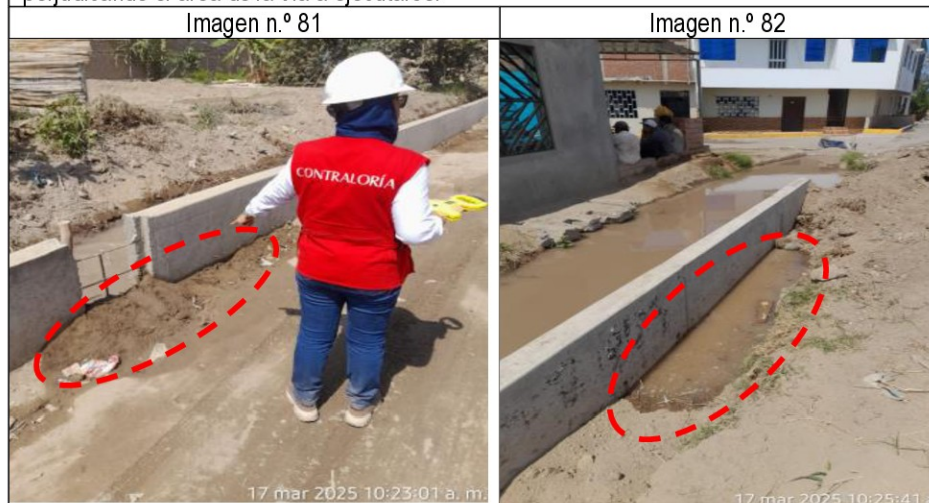
Se aprecia otros tramos del muro de sostenimiento tipo 1 por donde se viene filtrando el agua de canal abierto hacia la sección de la vía a ejecutarse.

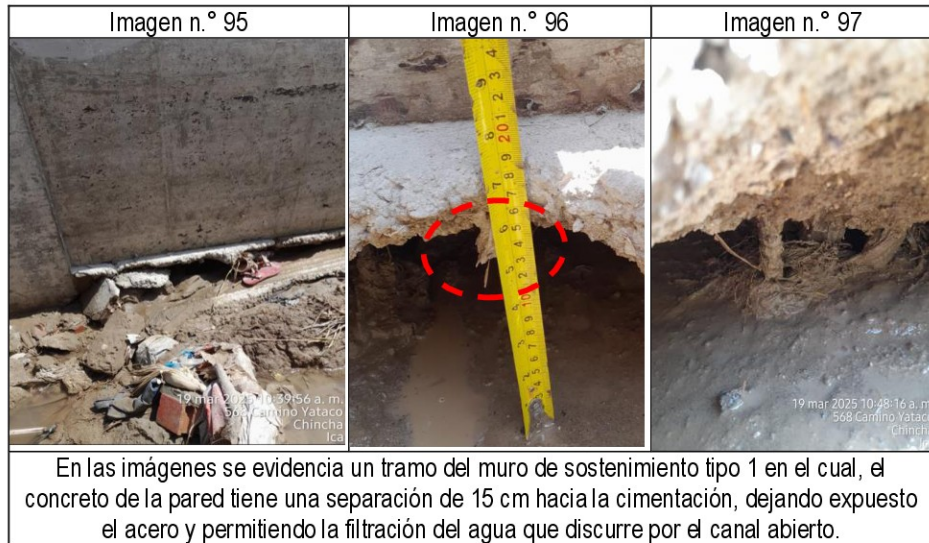
| <p>En la imagen se evidencia el desplazamiento del concreto en la parte inferior de un tramo del muro de sostenimiento tipo 1.</p> | <p>En un tramo del muro de sostenimiento tipo 1, se verifica la altura de cimentación de 20 cm., el mismo que difiere de lo establecido en el Plano DCP-01</p> |

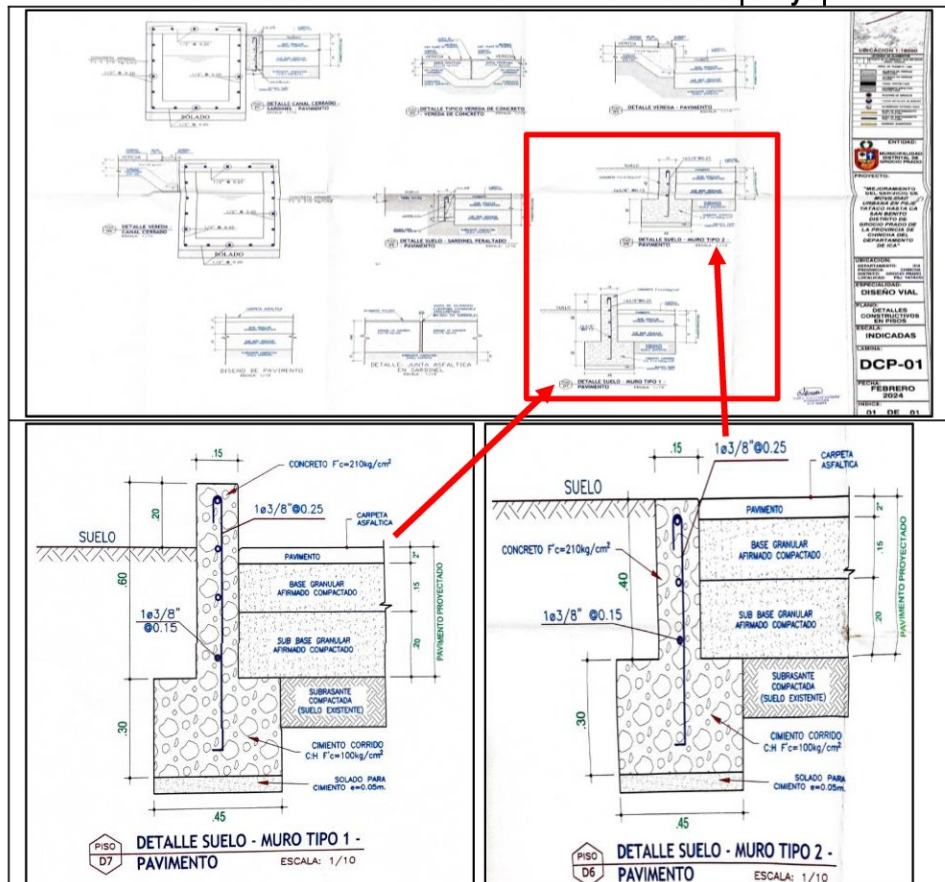
**Imagen n.° 98**  
**Plano DCP-01 indica diseño de los muros de sostenimiento tipo 1 y tipo 2.**

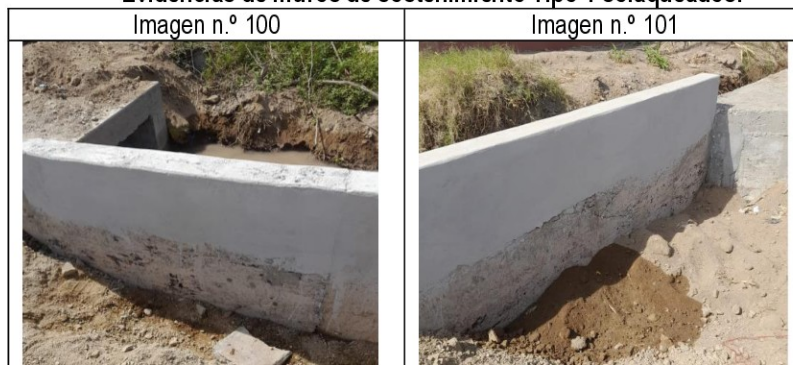
**Imágenes n.ºs 100 y 101**  
**Evidencias de muros de sostenimiento Tipo 1 solaqueados.**

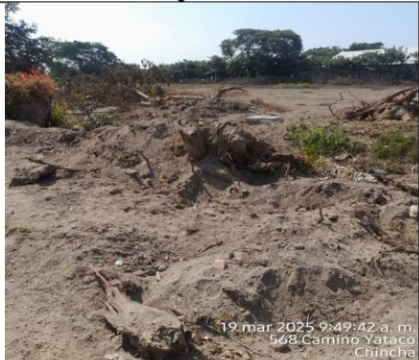
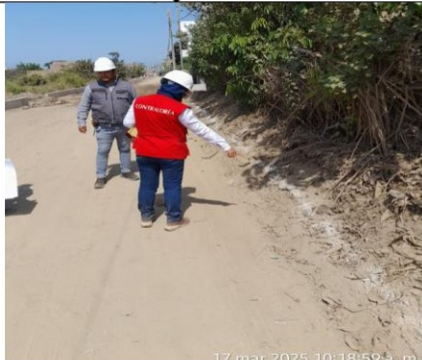
**Imágenes n.ºs 103 al 112**  
**Evidencias de partidas por concluir durante la visita de inspección de obra.**

| <p>Imagen n.º 103</p> <p>19 mar 2025 9:49:42 a. m.<br/>568 Camino Yataco<br/>Chincha</p> <p>Árbol y raíces por eliminar.</p> | <p>Imagen n.º 104</p> <p>17 mar 2025 10:18:59 a. m.</p> <p>Trazo de vía a nivel de subrasante</p> |

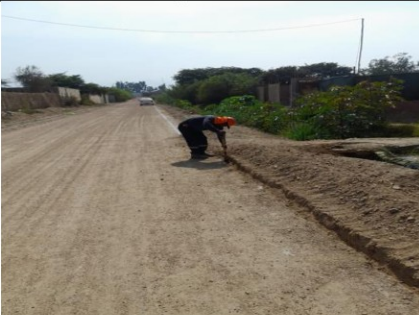
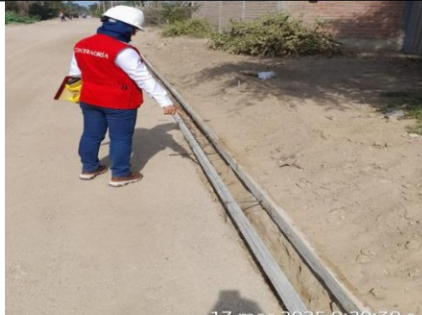
| <p>Imagen n.º 105</p> <p>Se visualizan diferentes tramos por concluirse el sardinel sumergido.</p> | <p>Imagen n.º 106</p> <p>17 mar 2025 9:20:39 a. m.</p> <p>Se visualizan diferentes tramos por concluirse el sardinel sumergido.</p> |

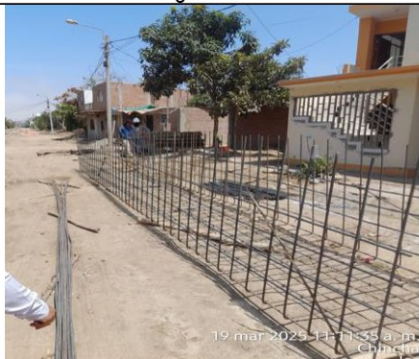
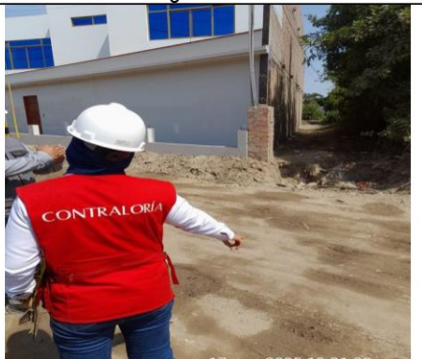
| <p>Imagen n.º 107</p> <p>19 mar 2025 11:11:35 a. m.<br/>Chincha</p> <p>Habitación de acero para puente tipo cajón n.º 01.</p> | <p>Imagen n.º 108</p> <p>17 mar 2025 10:21:29 a. m.</p> <p>Ubicación del puente tipo cajón n.º 02 sin ejecutar.</p> |

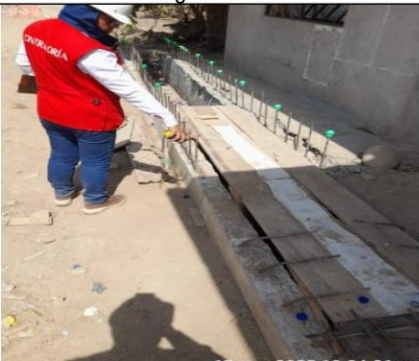
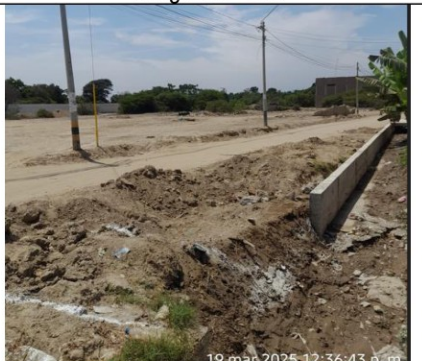
| <p>Imagen n.º 109</p> <p>17 mar 2025 10:04:01 a. m.</p> <p>Canal cerrado +0.15 a nivel de pista por concluir.</p> | <p>Imagen n.º 110</p> <p>19 mar 2025 12:36:43 p. m.</p> <p>Muros de sostenimiento tipo 1 y tipo 2 por concluir.</p> |

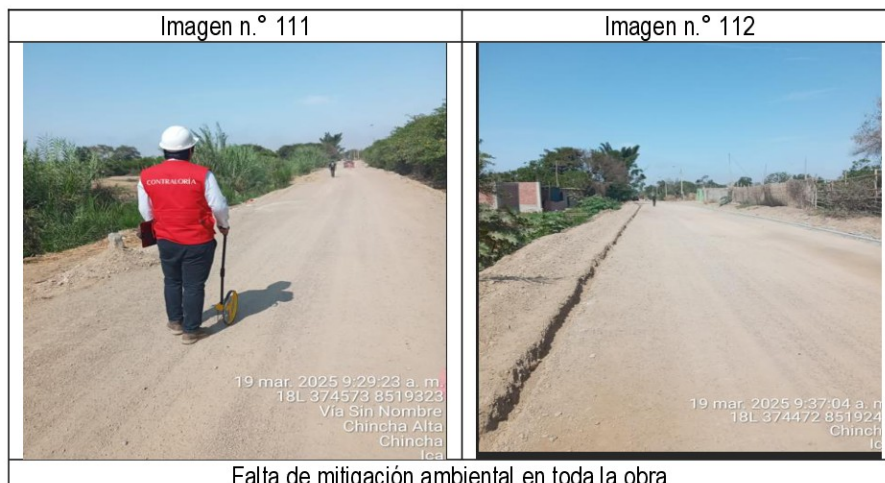
Falta de mitigación ambiental en toda la obra.
