# INFORME DE ORIENTACIÓN DE OFICIO N° 009-2025-OCI/0405-SOO

EJECUCIÓN DE OBRA: "MEJORAMIENTO DE SERVICIO DE AGUA POTABLE, INSTALACIÓN DEL SISTEMA DE ALCANTARILLADO EN EL ANEXO DE HUIRPINA DEL DISTRITO DE CHAVÍN - PROVINCIA DE CHINCHA - DEPARTAMENTO DE ICA" CON CUI N° 2568042

EJECUCIÓN DE OBRA EN AUSENCIA DE PERSONAL PROFESIONAL CLAVE DEL CONTRATISTA Y DE LA SUPERVISIÓN, PONE EN RIESGO LA EJECUCIÓN DE LA OBRA, EL CUMPLIMIENTO DE LAS OBLIGACIONES CONTRACTUALES, LA CALIDAD DE LOS TRABAJOS EJECUTADOS Y EL POSIBLE RECONOCIMIENTO DE PAGOS POR SERVICIOS NO PRESTADO.

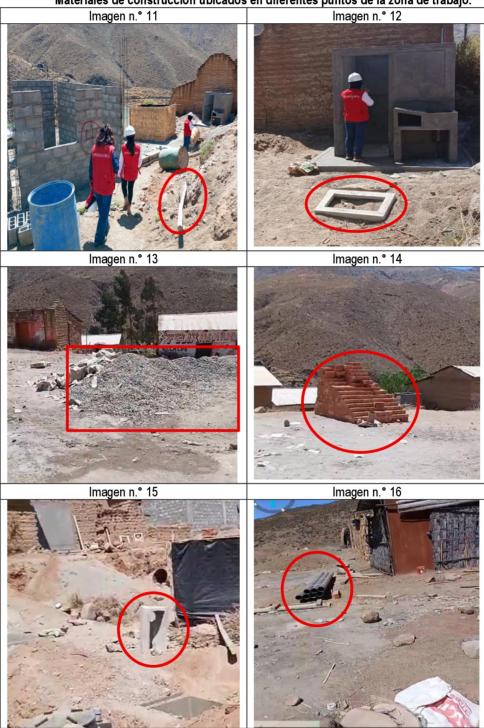
Imágenes n.º 11 al 16 Materiales de construcción ubicados en diferentes puntos de la zona de trabajo.

En las imágenes apreciamos agregado grueso, ladrillos, tuberías de PVC, cajas, marco de concreto para desagüe expuestos en diversos lugares de la zona de trabajo.

Al respecto, el numeral 03.01.03.05 CONCRETO f'c= 175 kg/cm2 (M3) de las Especificaciones Técnicas del expediente técnico de la Obra, respecto al almacenamiento del cemento y agregados, refiere lo siguiente:

- 3.7.1 El material cementante y los agregados deben almacenarse de tal manera que se prevenga su deterioro o la introducción de materias extrañas.
- 3.7.2 Ningún material que se haya deteriorado o contaminado debe utilizarse en la elaboración del concreto.
- 3.7.3 Para el almacenamiento del cemento se adoptarán las siguientes precauciones:
  - (a) No se aceptarán en obra bolsas de cemento cuyas envolturas estén deterioradas o perforadas.
  - (b) El cemento en bolsas se almacenará en obra en un lugar techado, fresco, libre de humedad, sin contacto con el suelo. Se almacenará en pilas de hasta 10 bolsas y se cubrirá con material plástico u otros medios de protección.

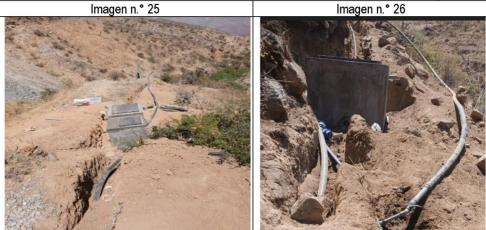
En el tramo se aprecia la zanja para la instalación de la línea de conducción sin señales de seguridad; asimismo se visualiza la tubería de HPDE expuesta y sin protección.

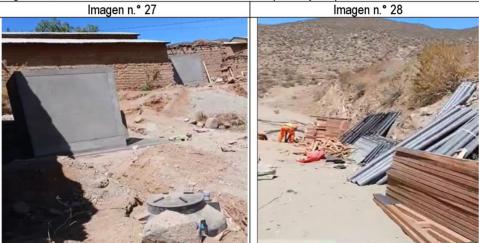
Se aprecia la falta de señalización, letreros de prevención, cintas de seguridad en la extensión de la obra.

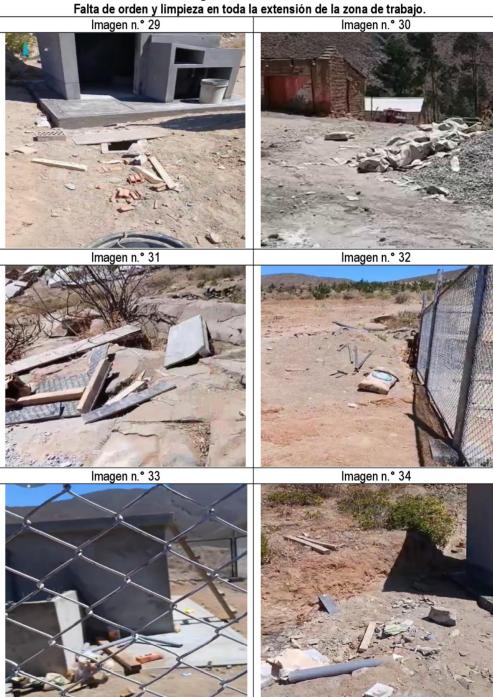
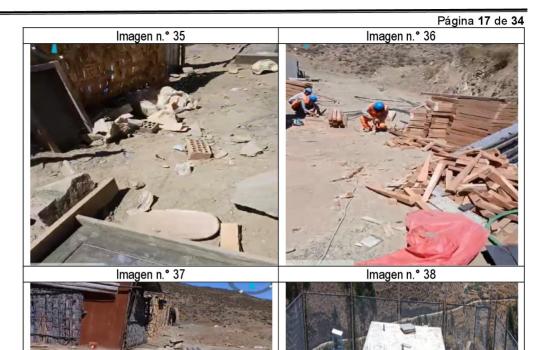
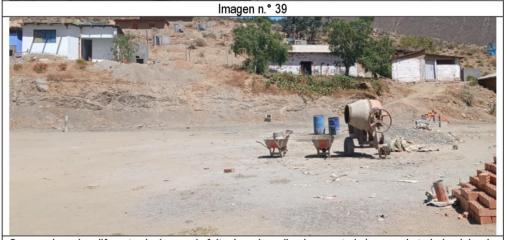
Imágenes n.ºs 29 al 39

Se aprecia en las diferentes imágenes la falta de orden y limpieza en toda la zona de trabajo, dejando expuesto cascajos de concreto, maderas, tuberías, material de excavación, ladrillos bolsas de cemento, acero corrugado, agregado grueso y fino; además, se ha dejado expuesto equipos y herramientas abandonados en el centro de la plaza del Anexo Huiripna,

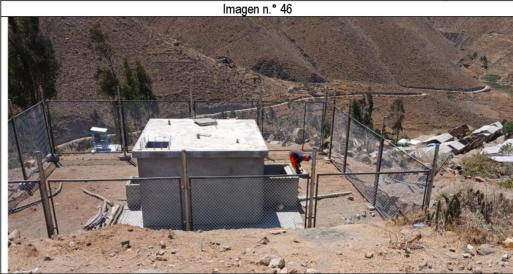
Vista del reservorio, sin instalación de la caseta de bombeo, tapas metálicas, escalera de F°G°; equipamiento hidráulico,instalación de alambres de púas en el cerco perimétrico y pintura.
