**INFORME DE VISITA DE CONTROL
N° 001-2025-OCI/0406-SVC**

**ESTADO SITUACIONAL DE LA EJECUCIÓN DE LA OBRA:
“MEJORAMIENTO DEL SERVICIO DE AGUA POTABLE Y
ALCANTARILLADO EN LA URB. SAN JOSÉ Y LA URB.
CAMPO ALEGRE DEL DISTRITO DE ICA - PROVINCIA DE
ICA - DEPARTAMENTO DE ICA” A ENERO DE 2025**

**PERÍODO DE EVALUACIÓN:
DEL 13 AL 17 DE ENERO DE 2025**

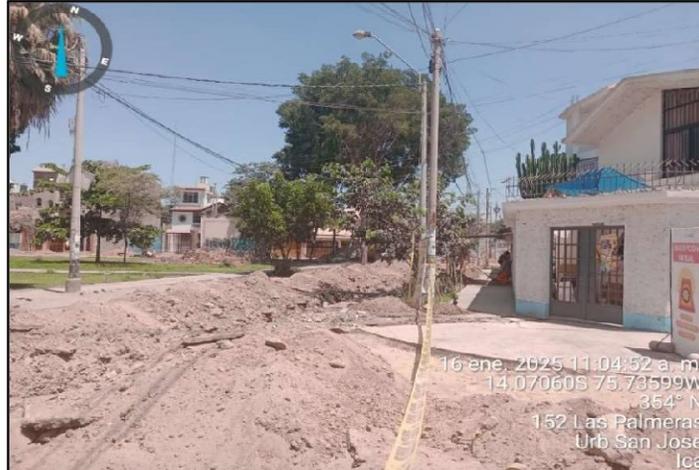
Imagen N° 6.

En la calle Las Palmeras y Los Naranjos, se visualizó acumulación de material excedente producto de excavación de zanja, donde no se visualizó el transporte interno de desmonte o al lugar de acopio dentro de obra, tal como se muestra a continuación:

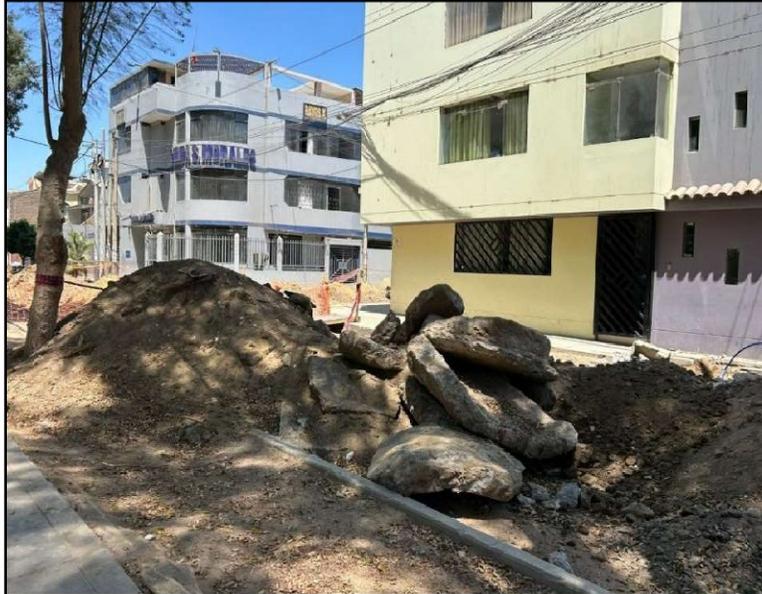
Imagen N° 7.

En calle Los Olivos, se visualizó trozos de buzones de concreto producto de la ejecución de las partidas “03.01.02.02 Demolición de buzón existente D=1.20m hasta 1.20m prof”, “03.01.02.03 Demolición de buzón existente D=1.20m de 1.21 hasta 1.50m prof”, “03.01.02.04 Demolición de buzón existente D=1.20m de 1.51 hasta 2.00m prof”, “03.01.02.05 Demolición de buzón existente D=1.20m de 2.01 hasta 2.50m prof”, 03.01.02.06 Demolición de buzón existente D=1.20m de 2.51 hasta 3.00m prof” y “03.01.02.07 Demolición de buzón existente D=1.20m de 3.01 hasta 3.50m prof”, que no ha sido removido ni eliminado fuera de la obra, tal como se muestra a continuación:

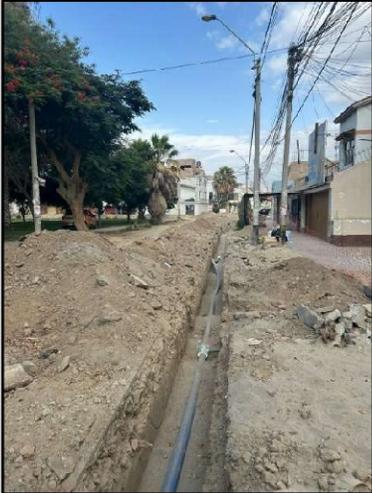
Asimismo, mediante Acta de Visita de Inspección N° 002-2025/OCI-MPI-SVC-2529707 de 21 de enero de 2025, la Comisión de Control visualizó que el contratista aun no eliminó el material excedente producto de demoliciones y excavaciones de zanja, conforme se muestra a continuación:

<p align="center">Imagen N° 8. Calle Las Palmeras con acumulación de material excedente, sin eliminar</p>

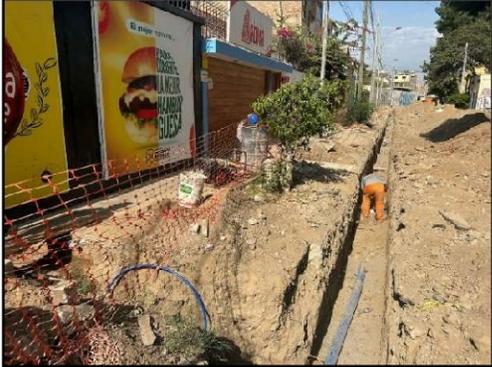
<p align="center">Imagen N° 9. Calle Los Olivos con acumulación de material excedente, sin eliminar</p>

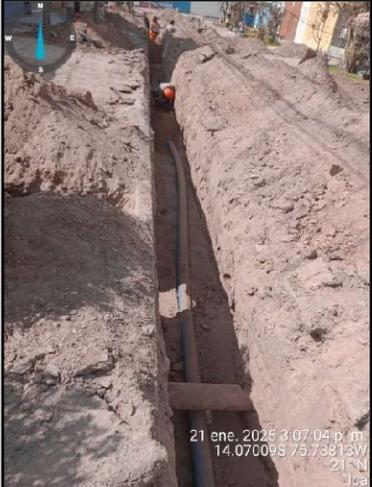
<p align="center">Imagen N° 10. Calle Los Laureles se visualiza material excedente sin eliminar</p>

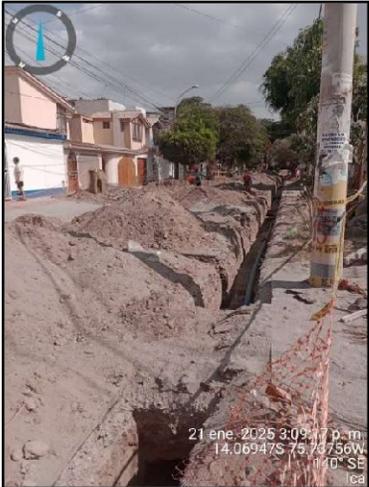
<p align="center">Imagen N° 11. En calle Los Ciruelos, se visualiza material excedente sin eliminar</p>

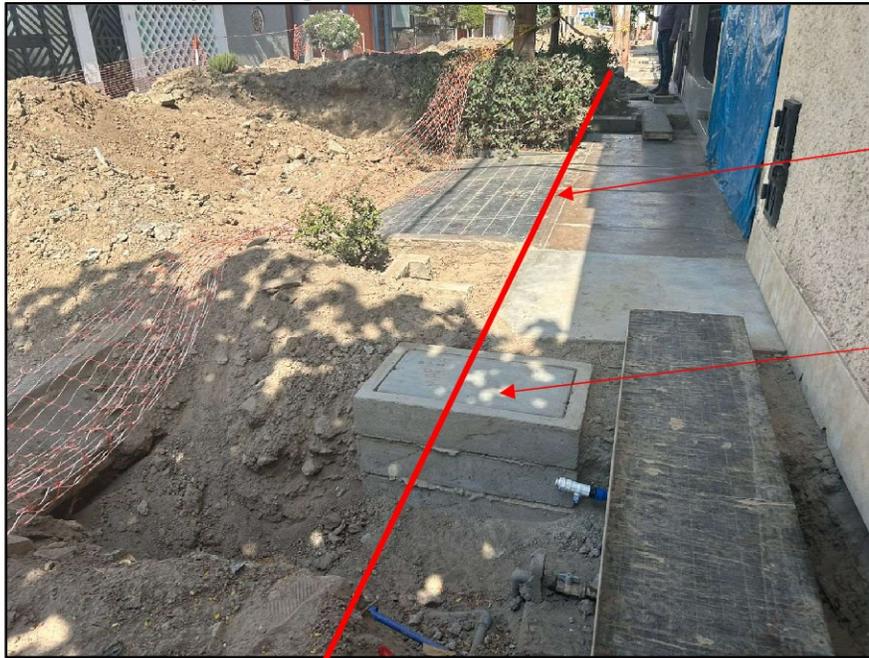
Imagen N° 12.
Caja de desagüe fuera del alineamiento de vereda

Línea roja paralela a vivienda, límite de vereda

Caja de desagüe, fuera del interior de vereda

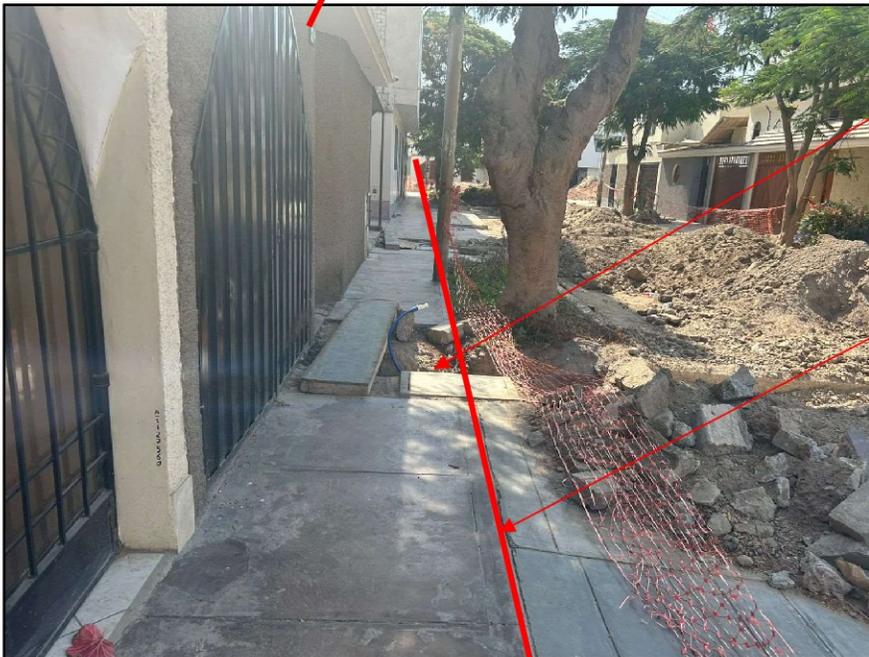
Caja de desagüe, fuera del interior de vereda

Línea roja paralela a vivienda, límite de vereda

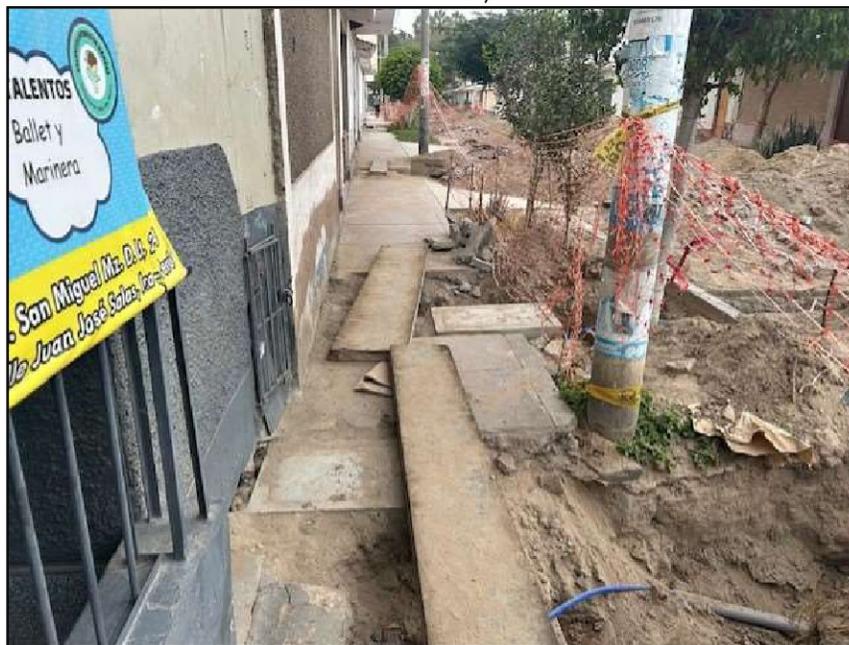
Imagen N° 13.

Vista de la conexión domiciliar en la calle N° 1306, sobresaliendo del borde de la vereda.

Al respecto, al consultar a los responsables de la obra respecto a los motivos por los cuales se instalaron las conexiones de esa forma, los profesionales mencionaron la existencia de redes

eléctricas subterráneas las mismas que se registraron en el cuaderno de obra y que además fueron puestas de conocimiento a través del informe de revisión del expediente técnico de la obra conforme se muestra en la siguiente imagen.

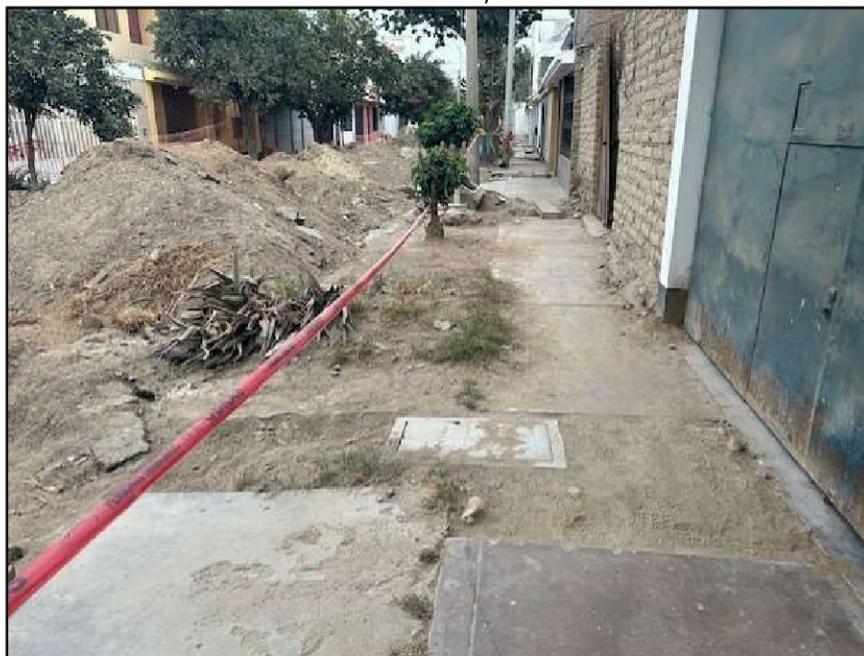
Imagen N° 14.

Vista de la conexión domiciliar en la calle 3-008, sobresaliendo del borde de la vereda.

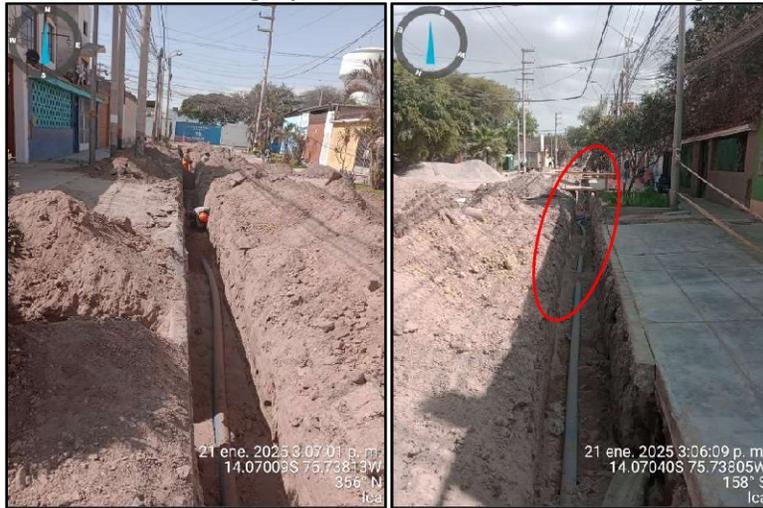
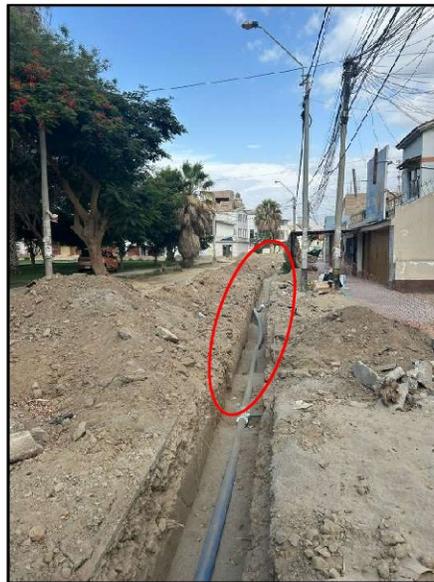
Imagen N° 15.
Colocación de tuberías de agua potable, no cuentan con alineamiento longitudinal

Es de señalar que la colocación de tuberías, sobre todo conocer la ubicación exacta de ellas, contribuirá a identificar y localizar de manera oportuna posibles fugas de agua potable, evitar daños en viviendas aledañas y minimizar los desperdicios de recursos.

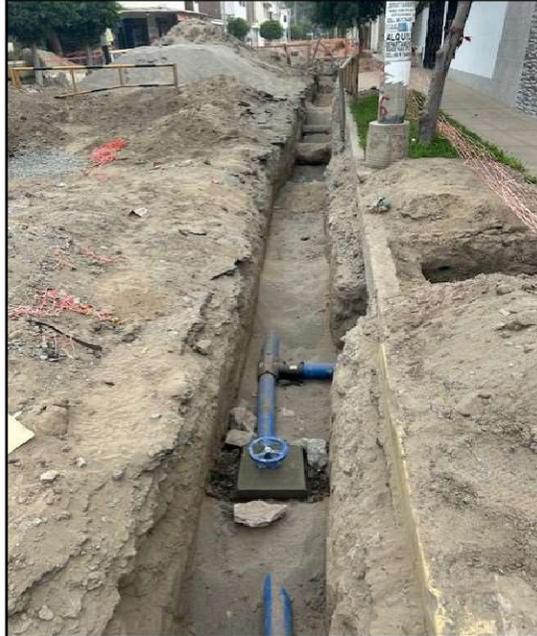
Imagen N° 17.
Colocación de tuberías de HDPE, correspondiente a la partida "02.01.05.01 Suministro e inst tubo HDPE PE100 – SDR 17 -pn 10 – 110 mm", sin el alineamiento
