**INFORME DE VISITA DE CONTROL
N° 004-2025-OCI/0406-SVC**

**ESTADO SITUACIONAL DE LA OBRA: “MEJORAMIENTO
DEL SERVICIO VEHICULAR Y PEATONAL EN EL BARRIO
SANTA ROSA Y CALLES ALEDAÑAS DEL DISTRITO DE
ICA, PROVINCIA DE ICA – ICA”**

**PERÍODO DE EVALUACIÓN:
DEL 24 AL 28 DE FEBRERO DE 2025**

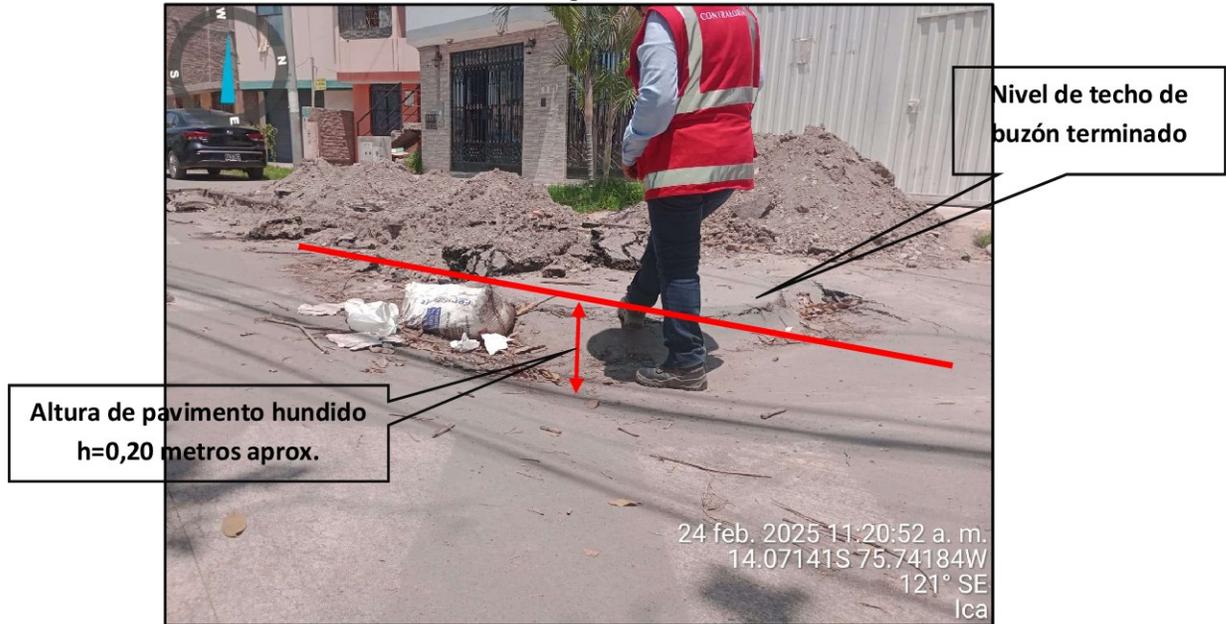
Imagen N° 1.
Hundimiento de 0,20m aproximadamente del pavimento en forma de corona circular alrededor de buzón de desagüe, en la Calle Los Pacaes.

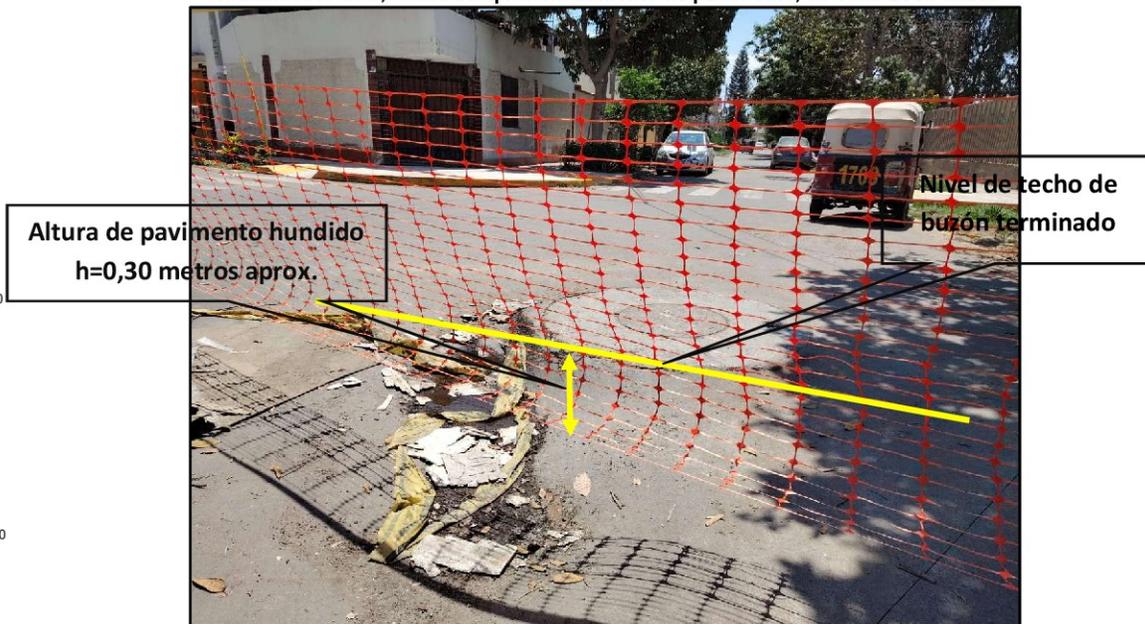
Imagen N° 2.
Hundimiento de 0,30metros aproximadamente de pavimento, en calle Los Pacaes

Lo señalado en las dos (2) imágenes precedentes, se visualizan como buzones 8 y 9 del "Plano de red de alcantarillado existente PDE-02" del expediente técnico aprobado de la obra: "Mejoramiento del servicio de transitabilidad vehicular y peatonal en el Barrio Santa Rosa y calles

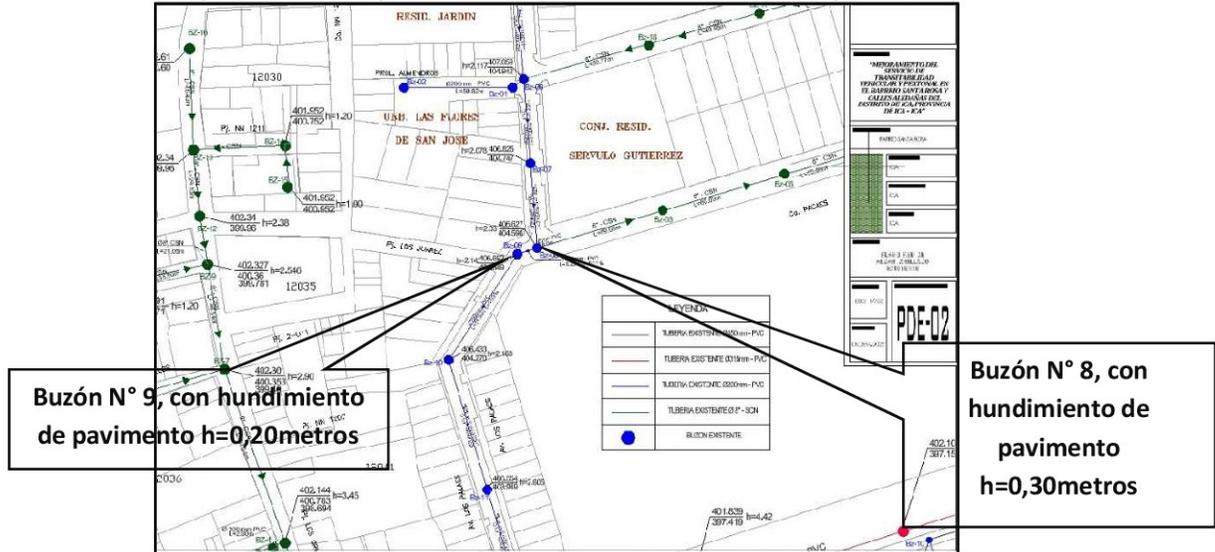
Imagen N° 3.

Ubicación de buzones N°s 8 y 9 del “Plano de red de alcantarillado existente PDE-02” del expediente técnico aprobado, donde se observó el hundimiento de pavimento

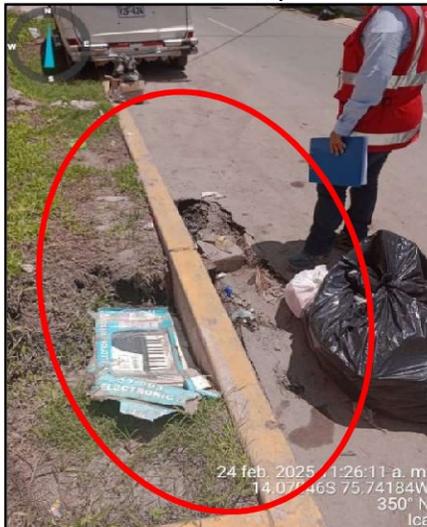
Imagen N° 4.
Asentamiento de pavimento, en calle Santa Rosa a la altura de la calle Los Almendros, de dimensiones 1,00mx0.25m, aproximadamente

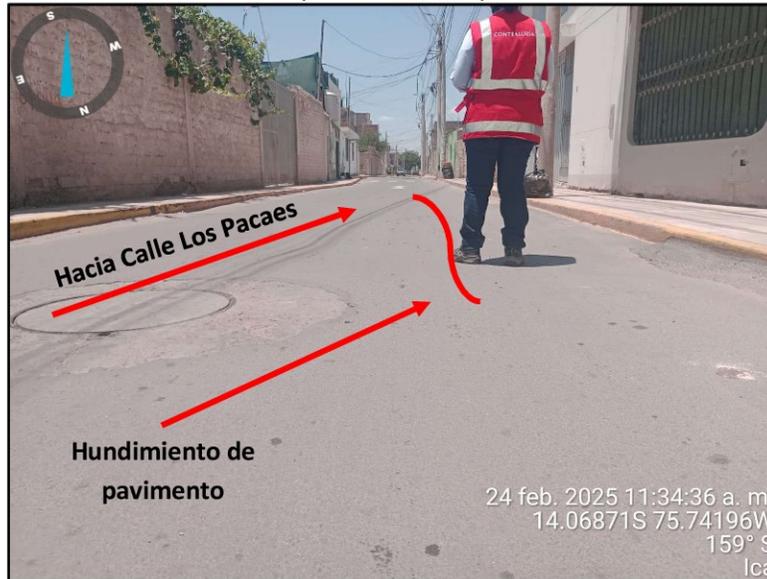
Imagen N° 5.
Asentamiento de pavimento en la calle Santa Rosa, en las coordenadas (14.06871,75.74196)

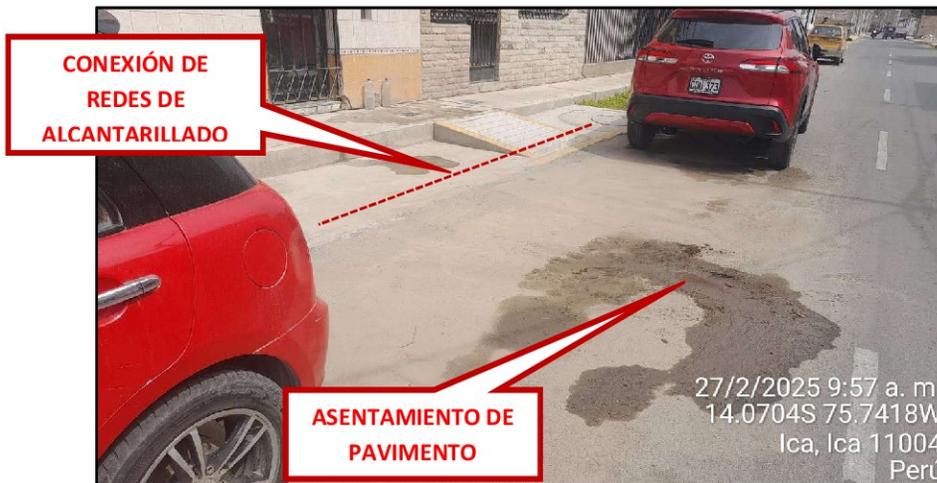
Imagen N° 6.

Asentamiento de carpeta asfáltica en centro de la vía de la calle Santa Rosa, distante del alineamiento da la red de alcantarillado

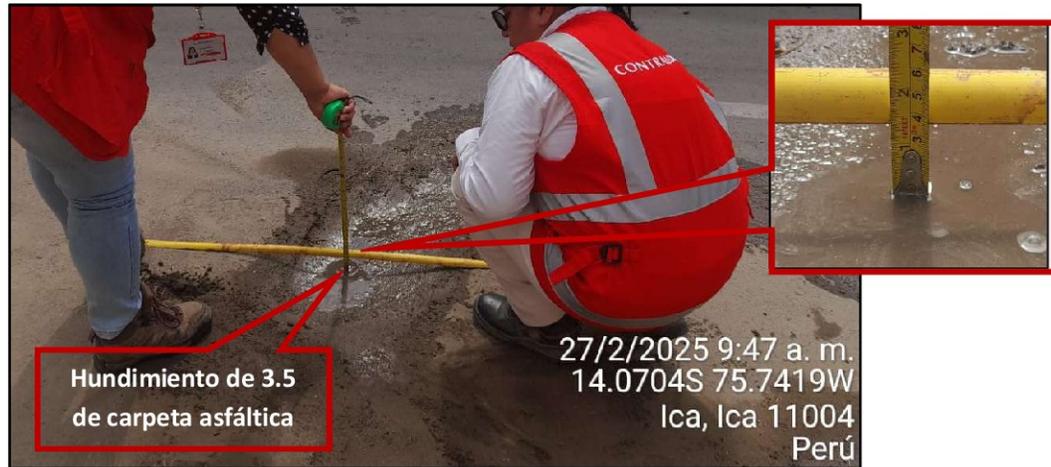
Imagen N° 7.
Asentamiento de carpeta asfáltica en la calle Santa Rosa con profundidad de 3.5 centímetros (Coordenadas geográficas 14°04'13.4"S 75°44'30.8"W)

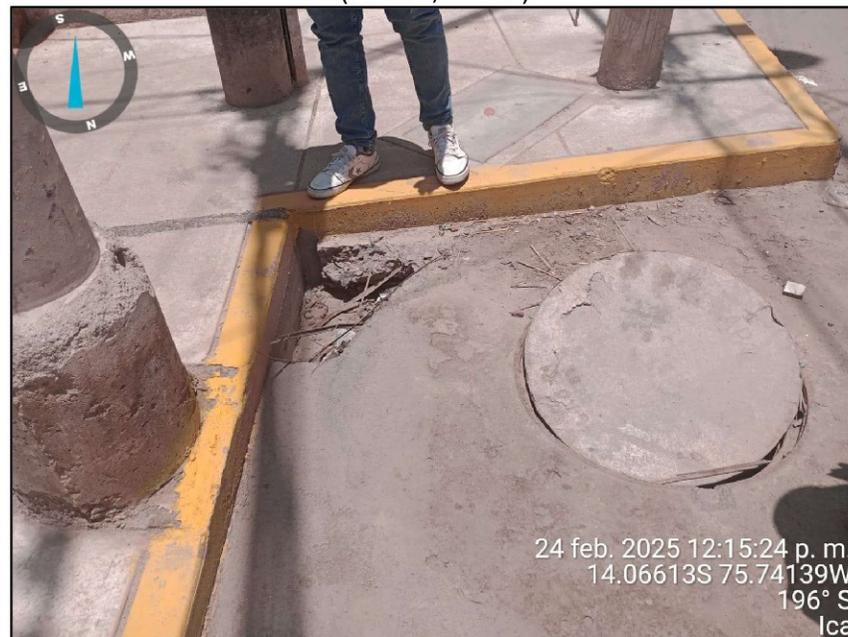
Imagen N° 8.
Deterioro de pavimento en la zona denominada "Pasaje El Amor", en coordenadas UTM (14.06613,75.74139)

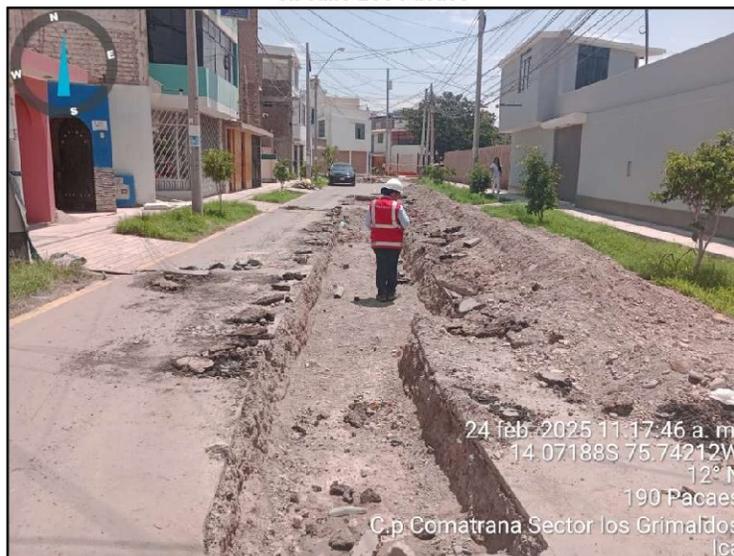
Imagen N° 9.

Excavación de zanja para reparación de tuberías de redes de alcantarillado en calle Los Pacaes

De las imágenes fotográficas 9, 10, 11, 12, se puede visualizar que las zanjas abiertas por los trabajos que se vienen realizando en la calle los Pacaes, no cuentan con la señalización de seguridad.

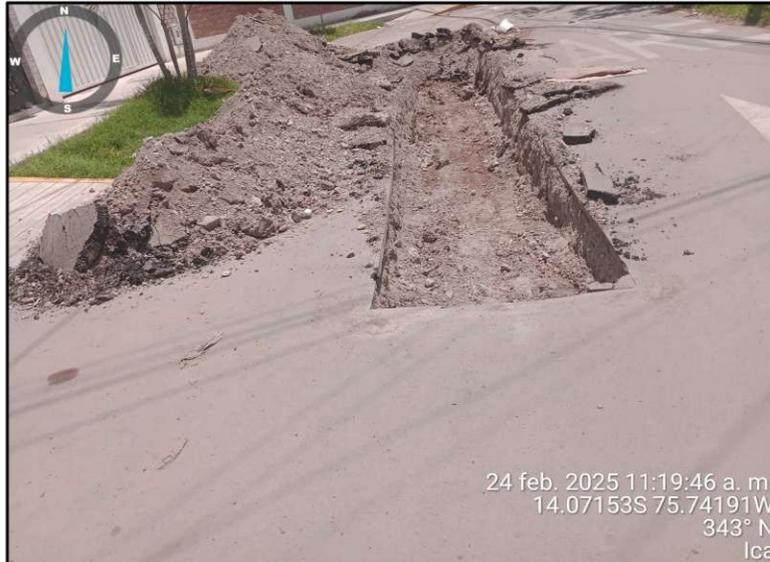
Imagen N° 10.
Excavación de zanja para reparación de redes de alcantarillado en calle Los Pacaes

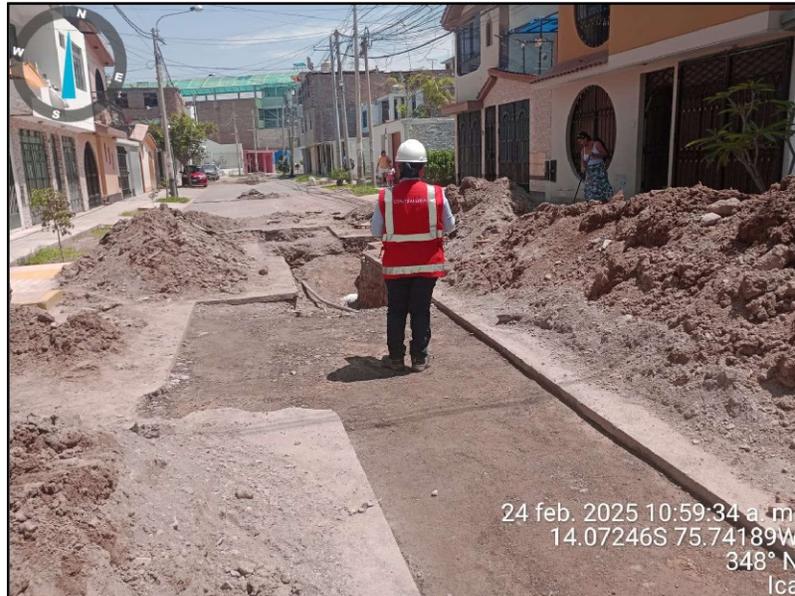
Imagen N° 11.
Corte de pavimento y movimiento de tierras para reparación de redes de alcantarillado en calle Los Pacaes.

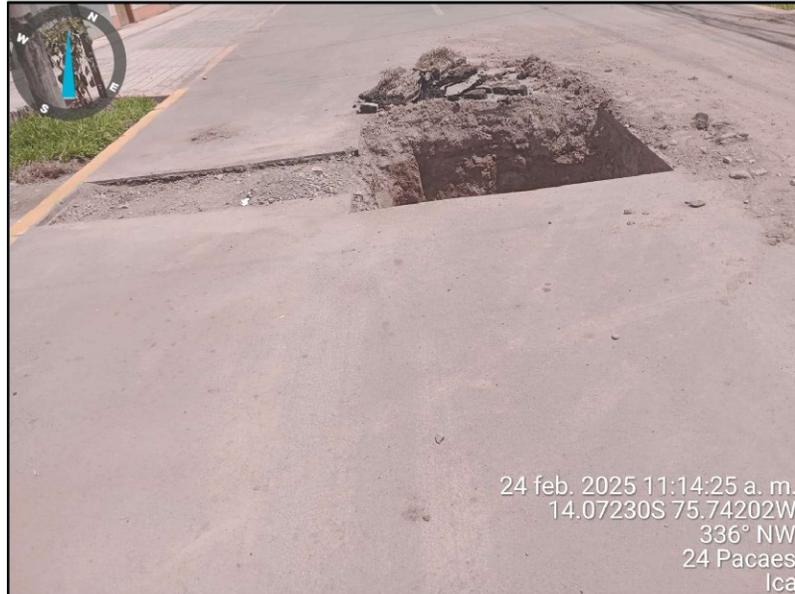
Imagen N° 12.
Excavación de zanja para reparación de tuberías de redes de alcantarillado, en calle Los Pacaes.

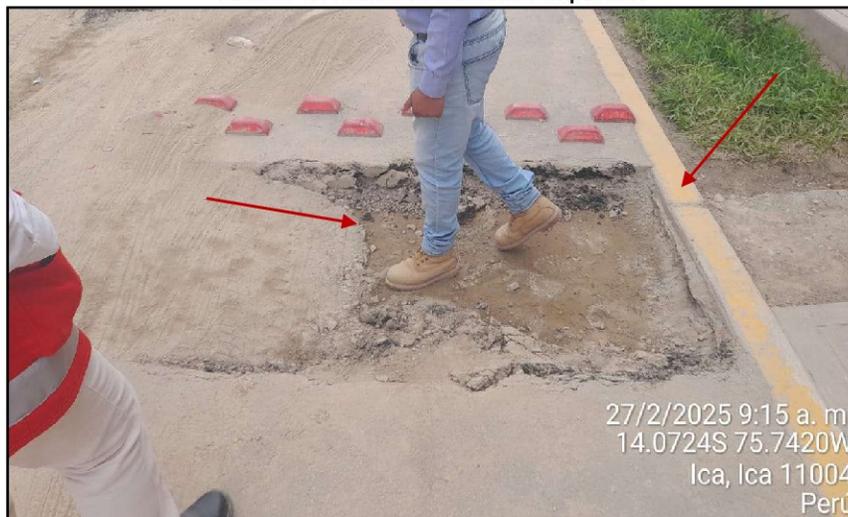
De igual manera, mediante Acta de Visita de Inspección N° 002-2025/OCI-MPI-SVC-2473703 de 27 de febrero de 2025, se visualizó que en determinados tramos ya se habrían realizado actividades de compactación de afirmado, hasta llegar al nivel inferior de la carpeta asfáltica; no obstante, aún falta realizar la nivelación correspondiente en los tramos ya compactados, de acuerdo a las imágenes siguientes:

Imagen N° 13.
Falta de nivelación en afirmado compactado

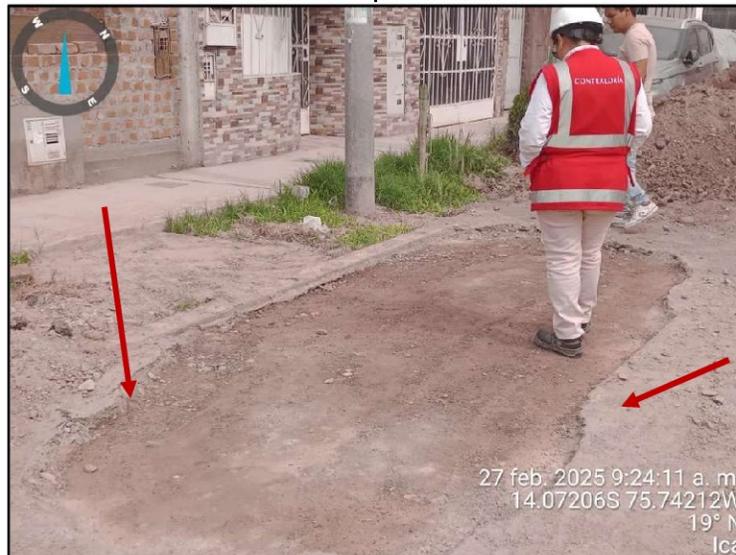
Imagen N° 14.
Corte de carpeta asfáltica

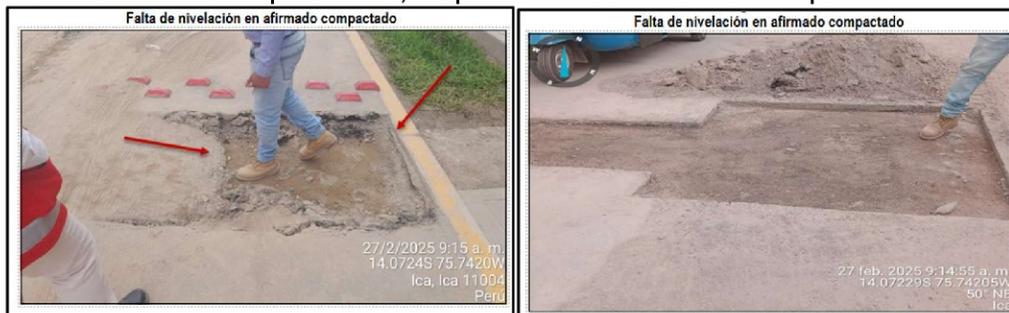
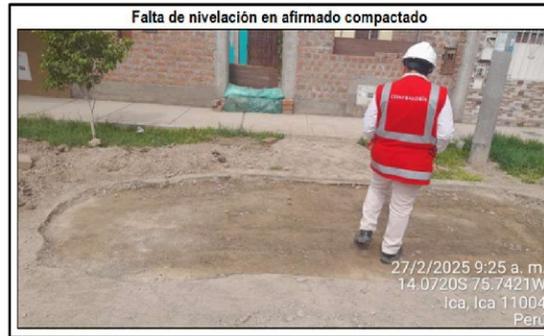
Imagen N° 15.

Áreas de corte de la carpeta asfáltica, los que se encuentran con afirmado compactado

Según lo expuesto, no se han realizado los controles de calidad de los trabajos de reparación que se vienen ejecutando, no garantizando su vida útil y que se presenten las mismas o similares situaciones que dieron lugar a los defectos o vicios ocultos.

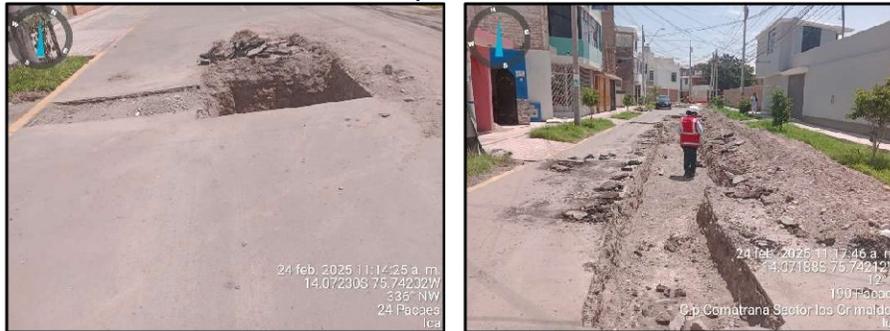
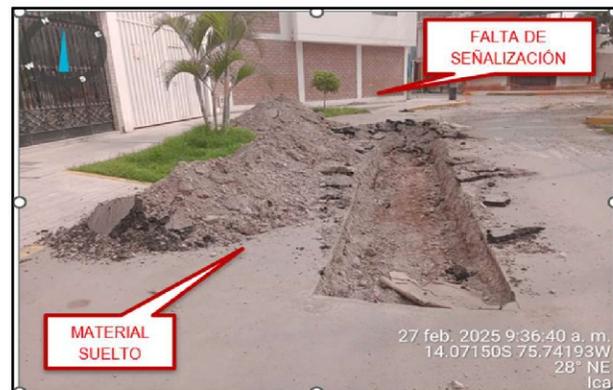
Imagen N° 16.

Áreas de corte de la carpeta asfáltica, sin señalización
