**INFORME DE VISITA DE CONTROL
N° 004-2025-OCI/0410-SVC**

**VISITA DE CONTROL
MUNICIPALIDAD DISTRITAL DE CHAMBARÁ
CHAMBARÁ – CONCEPCIÓN – JUNÍN**

**“EJECUCIÓN DE LA OBRA: “MEJORAMIENTO DEL
SERVICIO DE MOVILIDAD URBANA EN EL ÁREA URBANA
DE LA LOCALIDAD DE CHAMBARÁ DEL DISTRITO DE
CHAMBARÁ - PROVINCIA DE CONCEPCIÓN -
DEPARTAMENTO DE JUNÍN”, CUI N° 2475234”**

**PERÍODO DE EVALUACIÓN:
DEL 26 DE JUNIO DE 2025 AL 02 DE JULIO DE 2025**

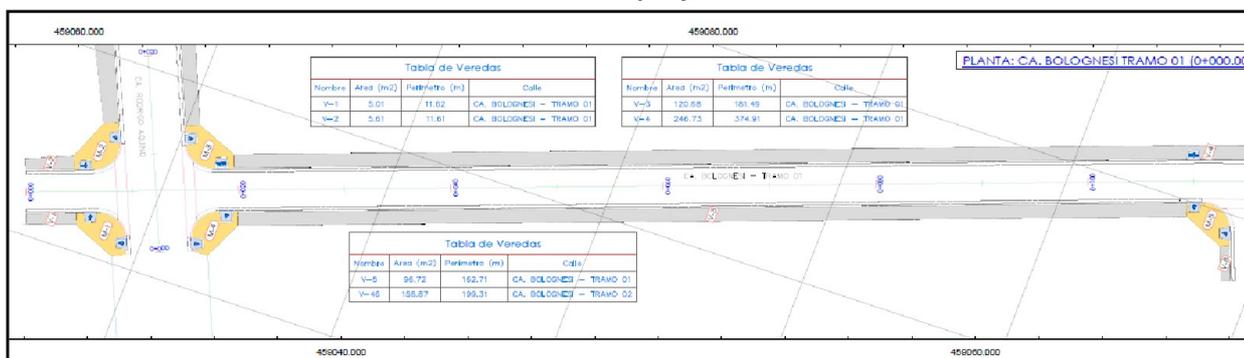
**Imagen n.º 2
Plano VR-03 Veredas Rampas y Martillos**

De la revisión a los planos de la obra obtenidos del portal SEACE se tiene que, en la calle Bolognesi, se planteó la construcción de veredas, de acuerdo se muestra en la siguiente imagen:

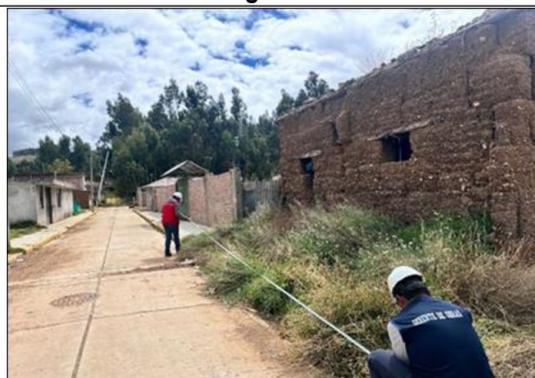
Imagen n.º 3

Sin embargo, de la visita realizada a la obra el 27 de junio de 2025, se verificó que en la calle Bolognesi, entre las calle Rodrigo Aquino y calle s/n que, el Contratista no ejecutó un tramo de 10 metros de vereda de concreto, como se aprecia en las imágenes siguientes:

El Contratista no ejecutó 10 metros de vereda de concreto

Al respecto, es de indicar que, no se advierte anotación en el cuaderno de obra respecto a este tramo no realizado de vereda, situación que no fue advertida por el Supervisor, que indicó en el asiento n.º 300 del cuaderno de obra, que ha verificado los trabajos ejecutados determinando que se ha concluido de acuerdo a lo establecido al expediente técnico contractual y expediente de adicionales n.º 1, materia de contrato y a las modificaciones aprobadas por la Entidad.

La situación descrita podría afectar la finalidad de la obra y genera el riesgo de que la Entidad recepcione la obra con metrados no realizados.

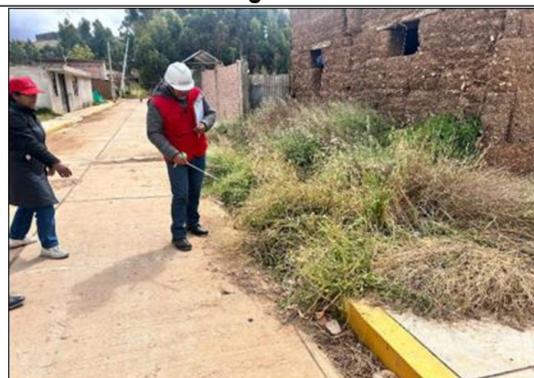
Imagen n.º 4

La zona donde se debió ejecutar la vereda de 10 metros lineales, está cubierta de maleza.

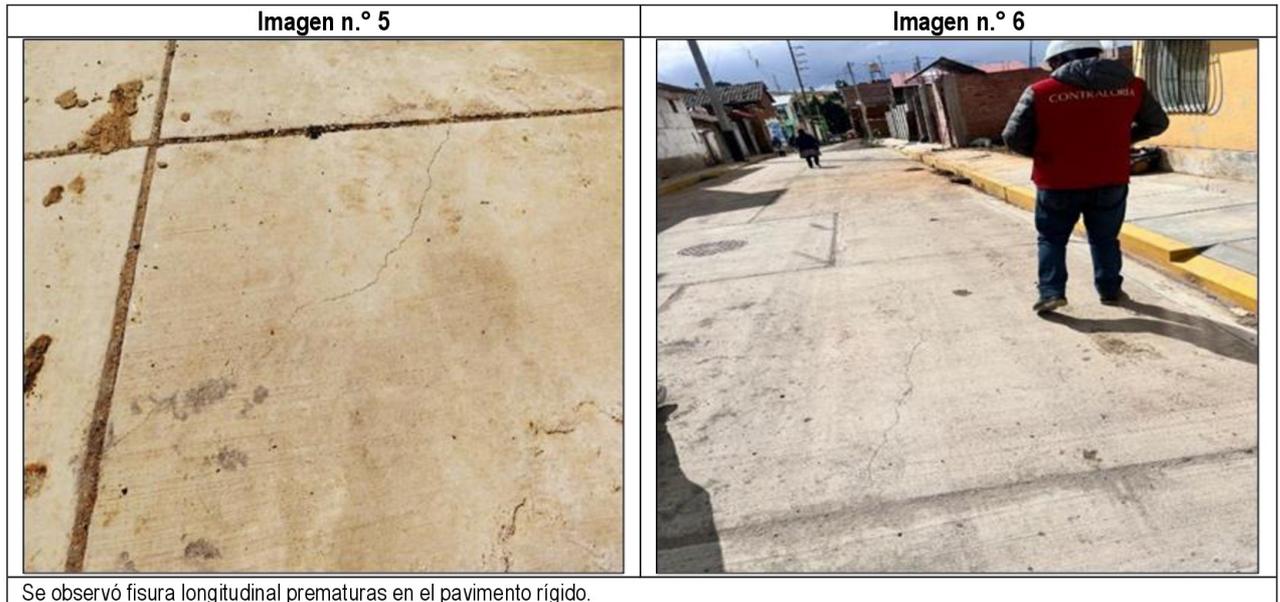
• Calle Callao entre las calles Bolognesi y San Martin

Se observó fisura longitudinal prematuras en el pavimento rígido.

En tal sentido, se advirtió la existencia de grietas y fisuras prematuras que podrían afectar la durabilidad del pavimento y permitir la filtración de aguas pluviales, acelerando la degradación del pavimento rígido.

La situación descrita afectaría el funcionamiento y la durabilidad de la obra, poniendo en riesgo la inversión pública.

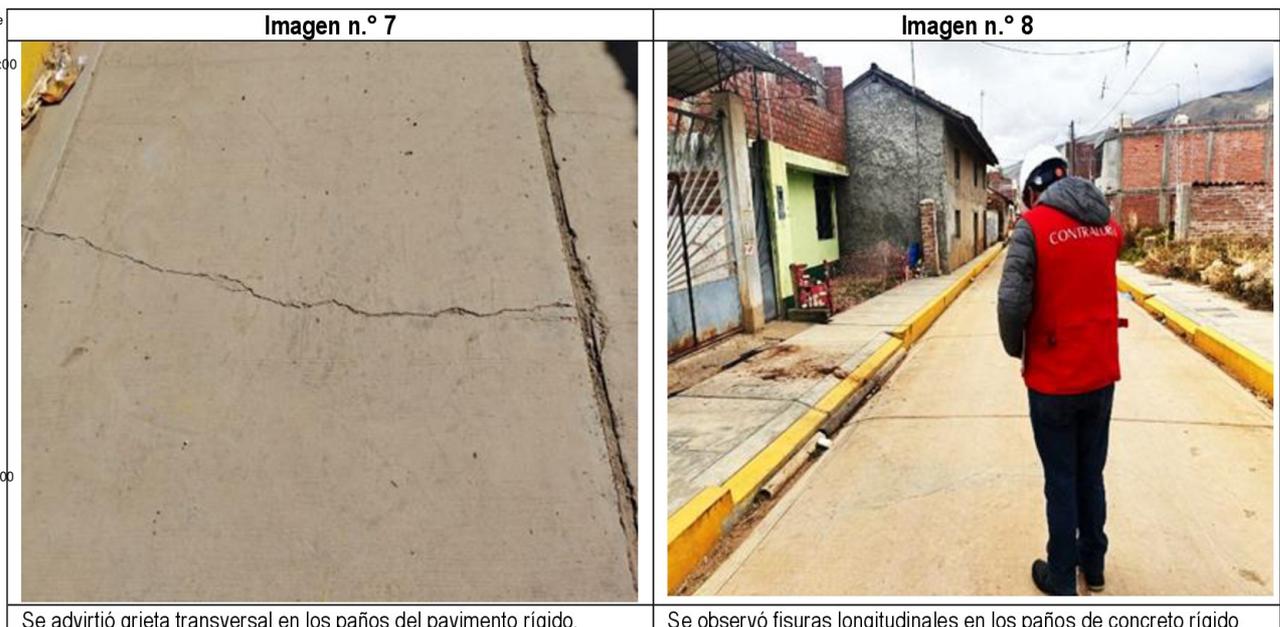
• En la Calle Bolognesi entre los jirones Junín y calle S/N

Se advirtió grieta transversal en los paños del pavimento rígido.

Se observó fisuras longitudinales en los paños de concreto rígido

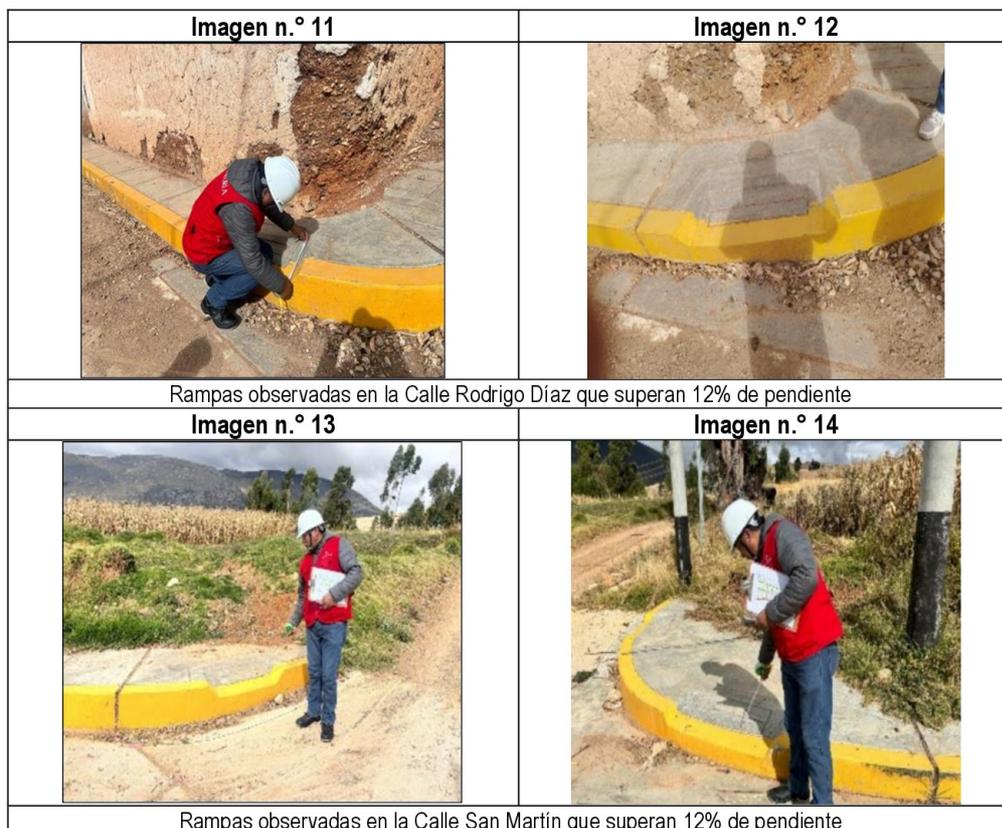
No obstante, el Supervisor no advirtió que el Contratista ejecutó las rampas con pendientes pronunciadas que superan el 12% establecido en la normativa⁵, dificultando la circulación de las personas con discapacidad y/o movilidad reducida, como se muestra en las imágenes siguientes:

En ese contexto, se advierte que, las rampas observadas en la calle San Martín y calle Rodrigo Díaz tendrían pendientes que superan el 12%, como se indicó en el acta de visita de inspección física n.º 001-2025-MPC/OCI-VC de 27 de junio de 2025.

La situación descrita podría impedir el desplazamiento autónomo y seguro de las personas con discapacidad y/o movilidad reducida al circular por las rampas.

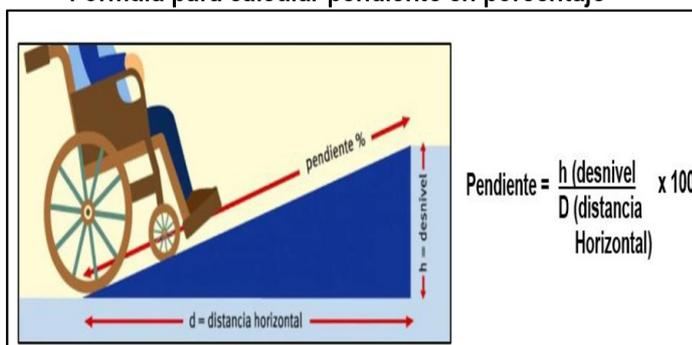
Imagen n.º 15
Fórmula para calcular pendiente en porcentaje

Por consiguiente, la Comisión de Control calculó la pendiente de las rampas dividiendo el desnivel o altura entre la distancia horizontal multiplicado por 100, tal como se muestra en la siguiente imagen:
