INFORME DE VISITA DE CONTROL
N° 024-2025-OCI/0411-SVC

**“GESTIÓN ADMINISTRATIVA Y ESTADO DE
INFRAESTRUCTURA DEL “ZOO HUANCAYO”**

**PERÍODO DE EVALUACIÓN:
DEL 14 DE AGOSTO DE 2025 AL 25 DE AGOSTO DE 2025**

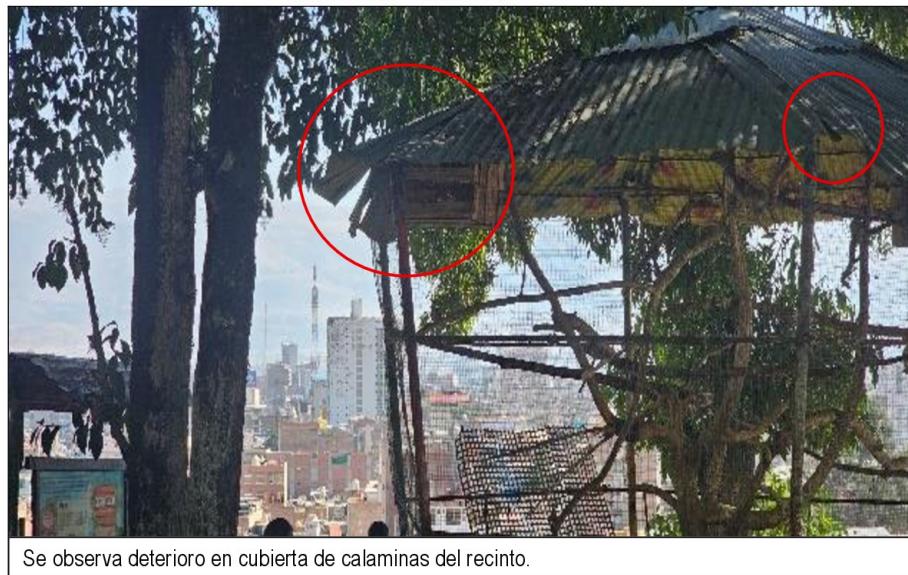
Imagen n.º 1
Recinto del cernícalo

La cubierta del recinto del cernícalo presenta calaminas deterioradas, tal como se muestra en la imagen siguiente:

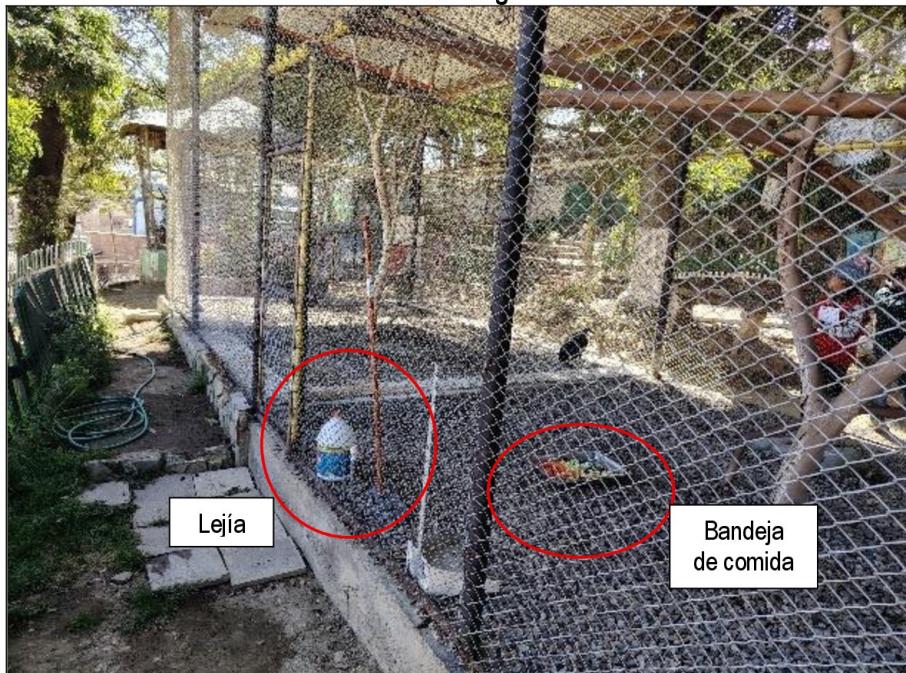
Imagen n.º 3
Recinto de la Pucacunga

Se observa un producto de limpieza (lejía) dentro del recinto y cerca a comedero

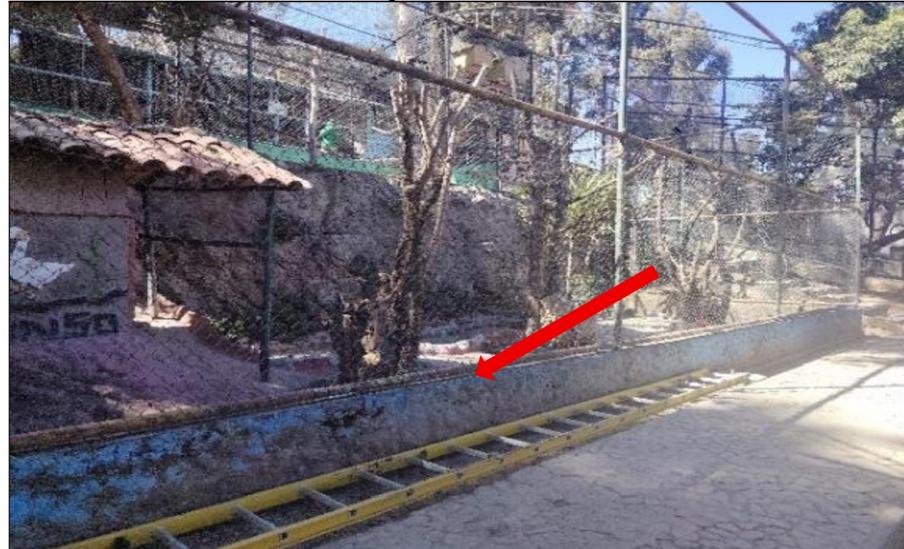
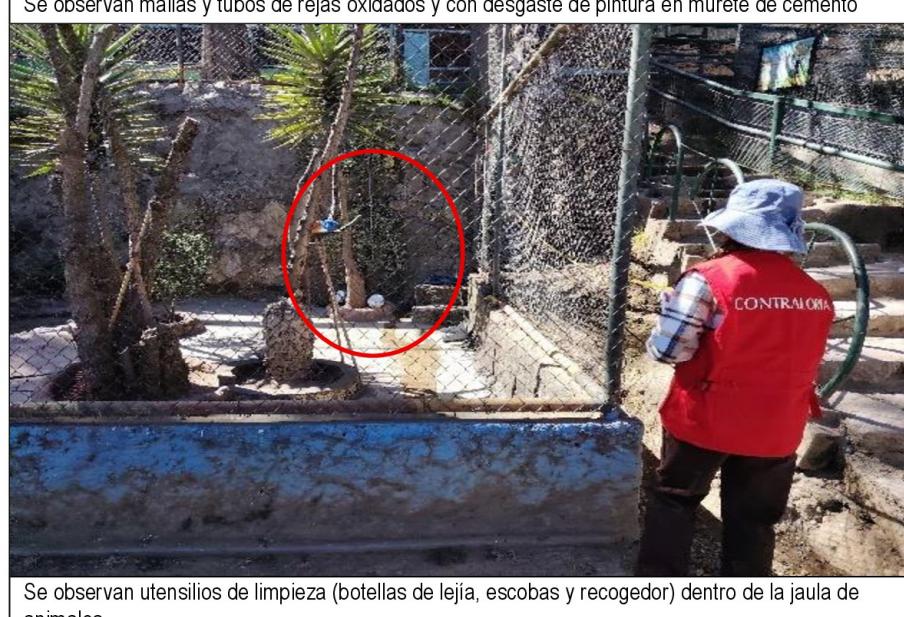
Imágenes n.ºs 4 y 5
Recinto del ganso común

El recinto del ganso común, presenta desgaste de pintura en murete de cemento, en mallas y tubos de las rejas, y éstas últimas presentan oxidación; así también, se observó utensilios de limpieza como botellas de lejía, escobas y recogedor dentro del recinto, tal como se muestra en las imágenes siguientes:

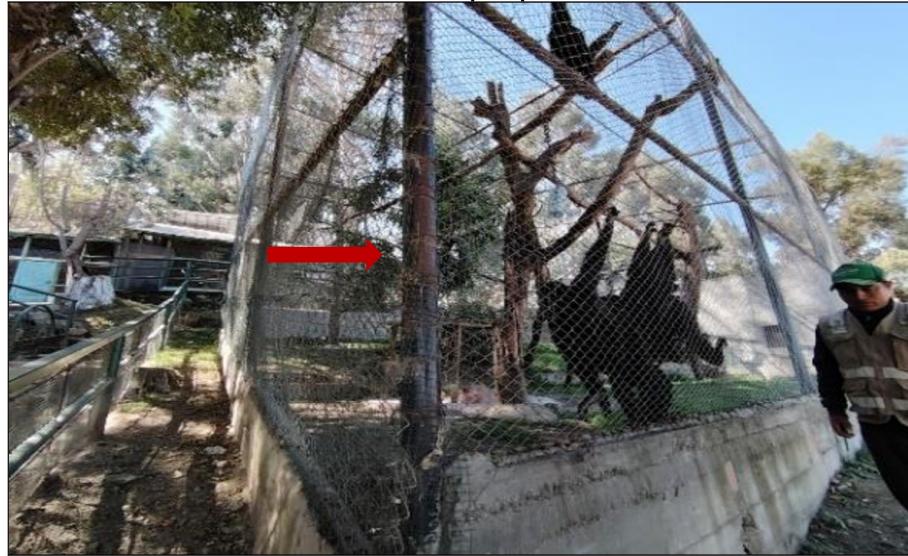
Imagen n.º 6
Recinto del mono Maquisapa

Se observa desgaste en pintura de tubos que son parte de las rejas de recinto de los monos.

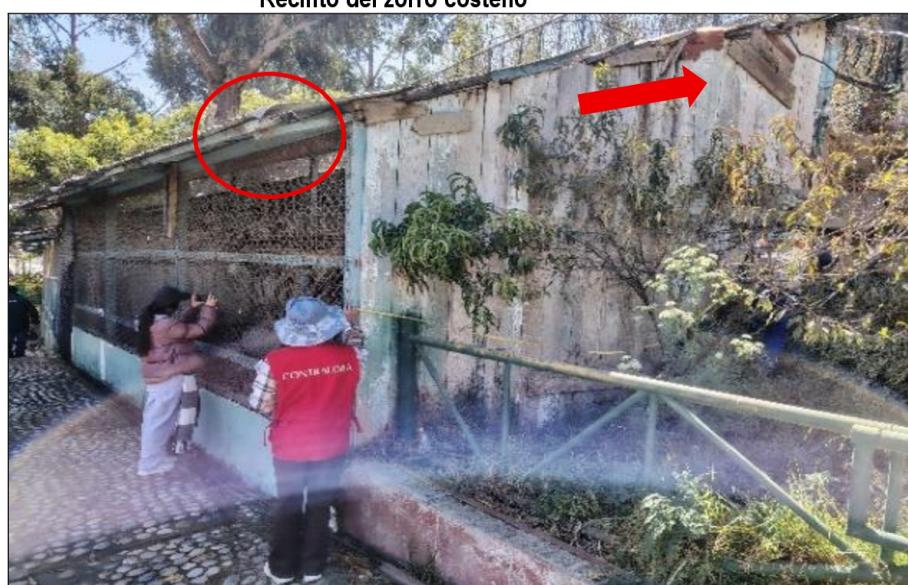
Imágenes n.ºs 7 y 8
Recinto del zorro costeño

Se observa una infraestructura antigua, con madera desgastada en las paredes y techo de calamina dañado, además se encuentra parte de la pared parchado con madera.

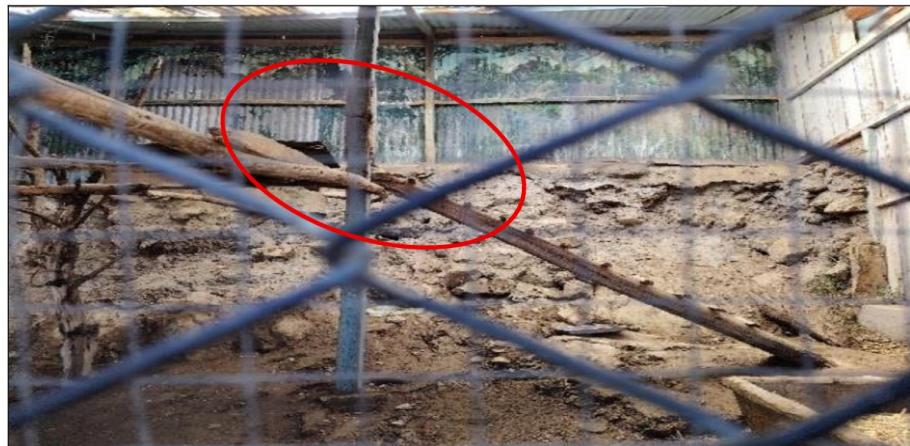
Se observa desgaste en tablas y troncos de madera que forman parte de las estructuras usadas por los zorros para trepar.

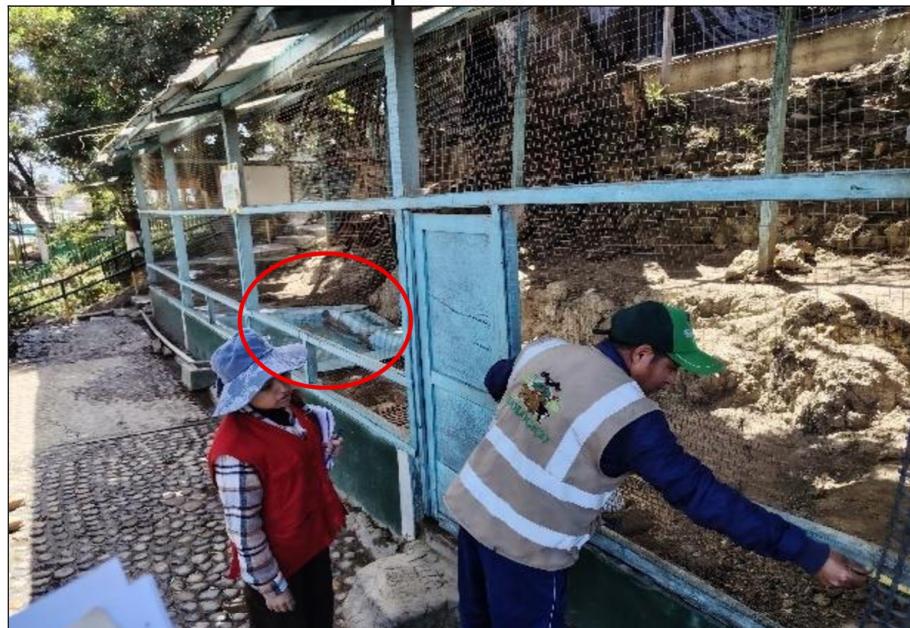
Imagen n.º 9
Recinto del pato crestón

El recinto del pato crestón, presenta techos de calamina deteriorados, así como desgaste por antigüedad de pintura de maderas y mallas; asimismo, falta de limpieza en poza de agua, tal como se muestra a continuación:

Se observa techos de calamina deteriorados, así como pintura de maderas y mallas desgastadas por antigüedad, falta de limpieza en poza de agua.

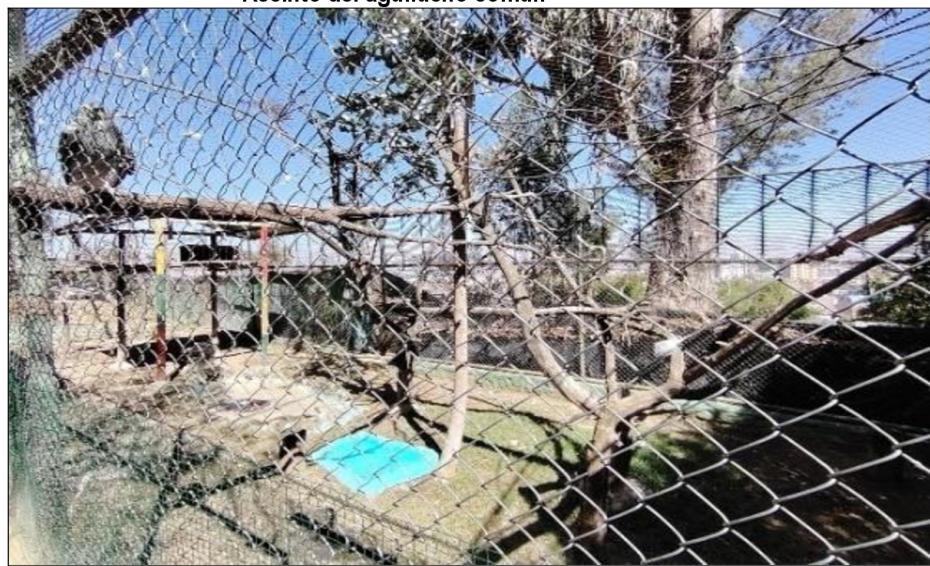
Imagen n.º 12
Recinto del aguilucho común

El recinto del aguilucho común, presenta deterioro en troncos de árboles; así como, desgaste en pintura de tubos metálicos de la estructura de la jaula, tal como se muestra en las siguientes imágenes:

Se observan troncos de árboles algunos en estado deteriorado, piso de tierra y pasto, así también, desgaste en pintura de tubos metálicos de la estructura de la jaula.

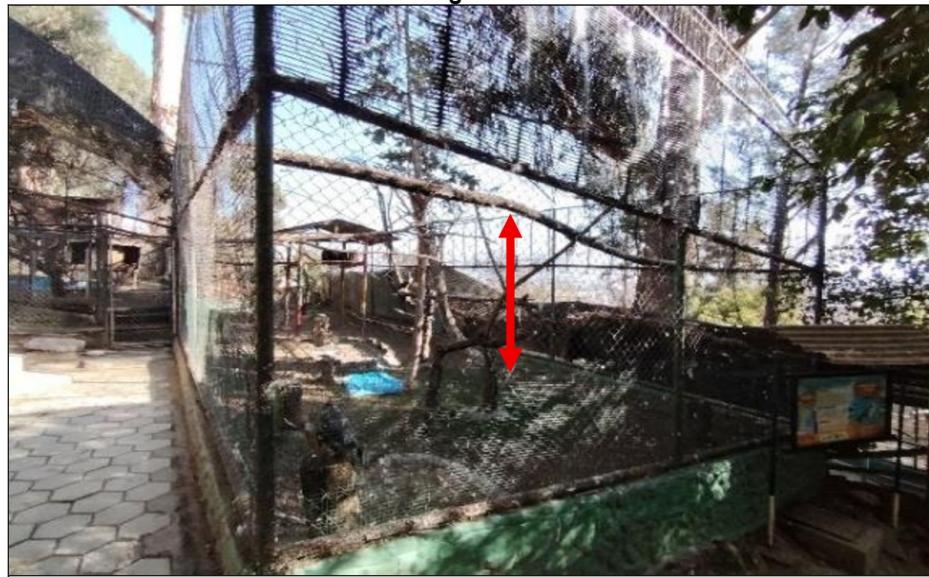
Malla doble en recinto de aguilucho común

Se observa que cuenta con doble malla hasta una altura de 1 m aproximadamente.

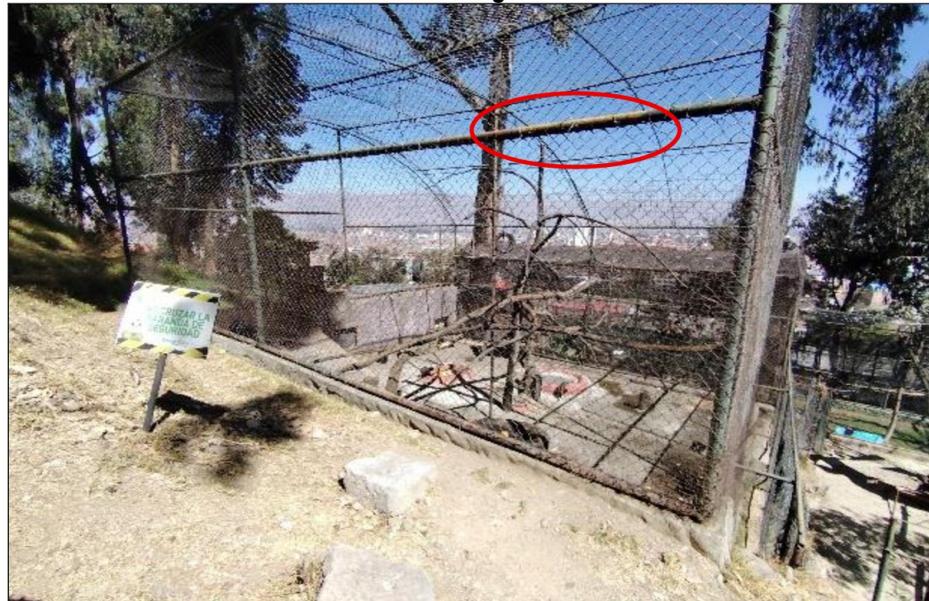
Recinto del machín negro

El recinto machín negro presenta desgaste en pintura de tubos estructurales de jaula; asimismo, ramas secas y deterioradas; así como piso de cemento de área de exhibición y calaminas de dormidero deteriorados, tal como muestra en las siguientes imágenes:

Se observa desgaste en pintura de tubos estructurales de jaula; asimismo, algunas ramas secas y deterioradas

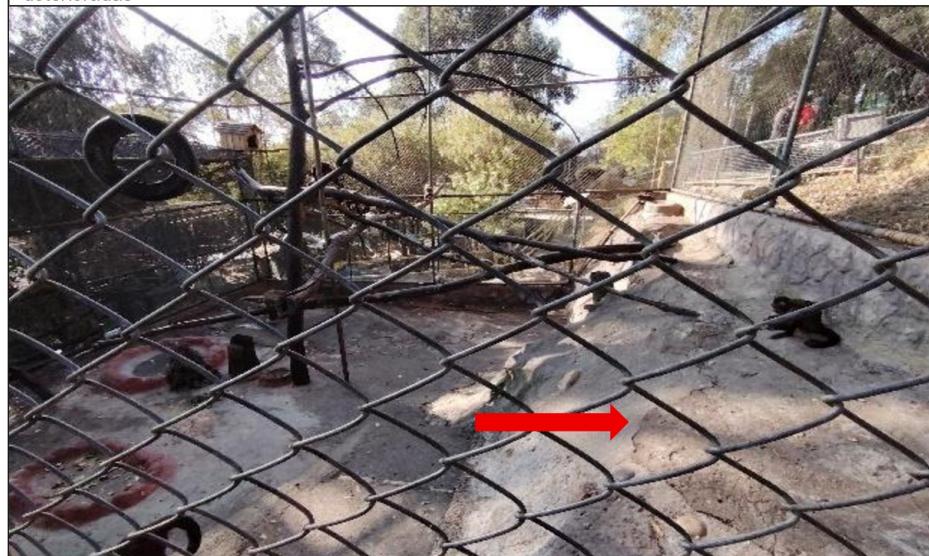
Se observa piso de cemento deteriorado, el cual incumple con lo establecido en el Plan de Manejo del Zoo Huancayo⁴, respecto a las características generales del recinto, en la que indicó que “Los pisos son naturales sembrados con plantas nativas de selva”.

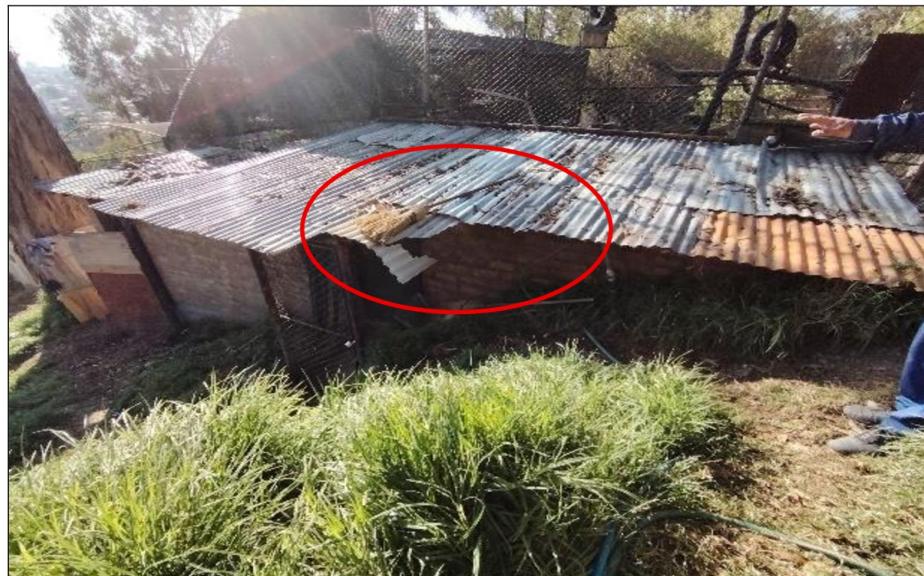
Dormidero cubierto con algunas calaminas en mal estado y una escoba.

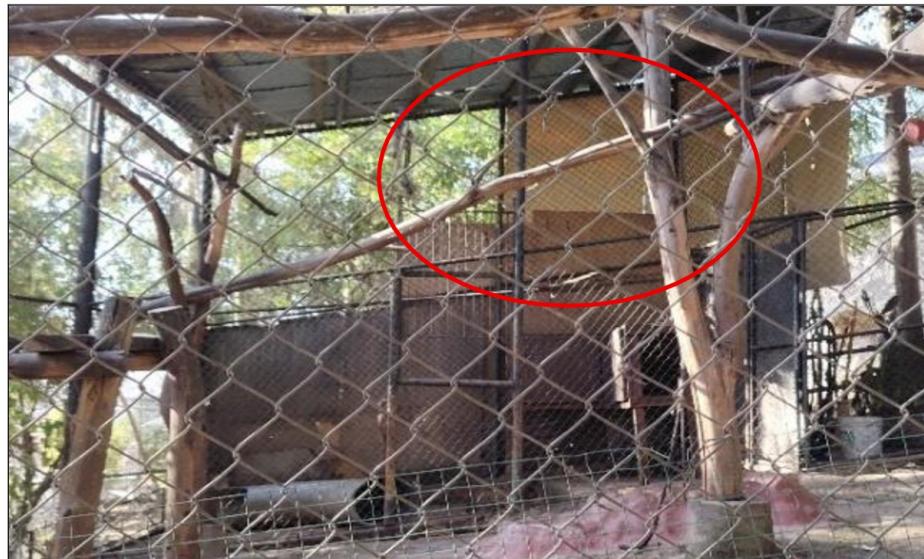
Imagen n.º 18
Recinto de machín blanco

Se observa que uno de los lados se encuentra cubierto en parte con triplay y calaminas; no cuenta con un dormidero cerrado ni calentador operativo.

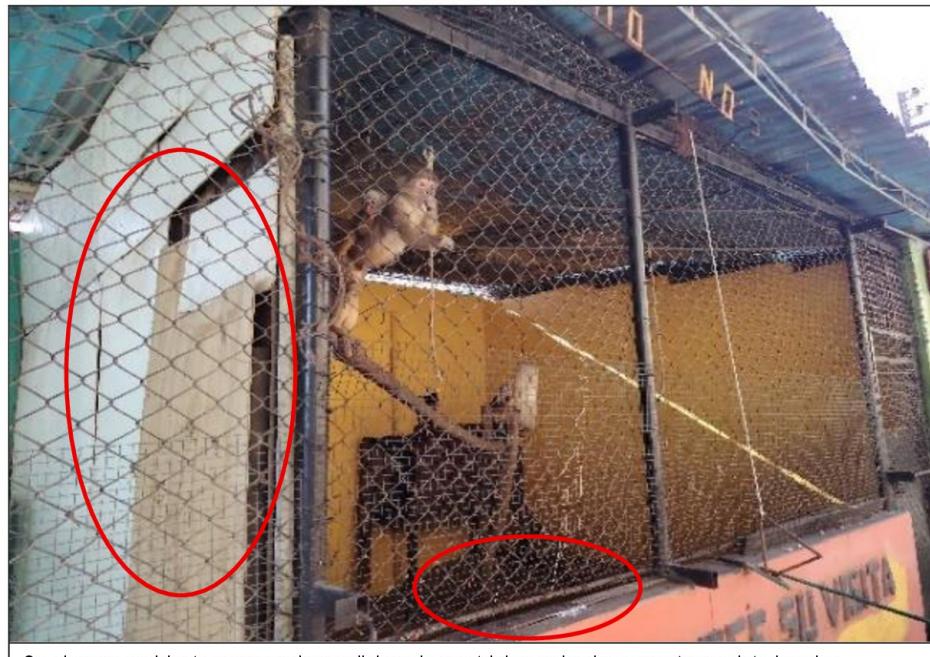
Imagen n.º 19
Área de maternidad de machines

El recinto de maternidad para machines, presenta pared acondicionada con triplay, calaminas y cartones deteriorados; además la estructura de soporte de la malla se encuentra oxidado, tal como se muestra a continuación:

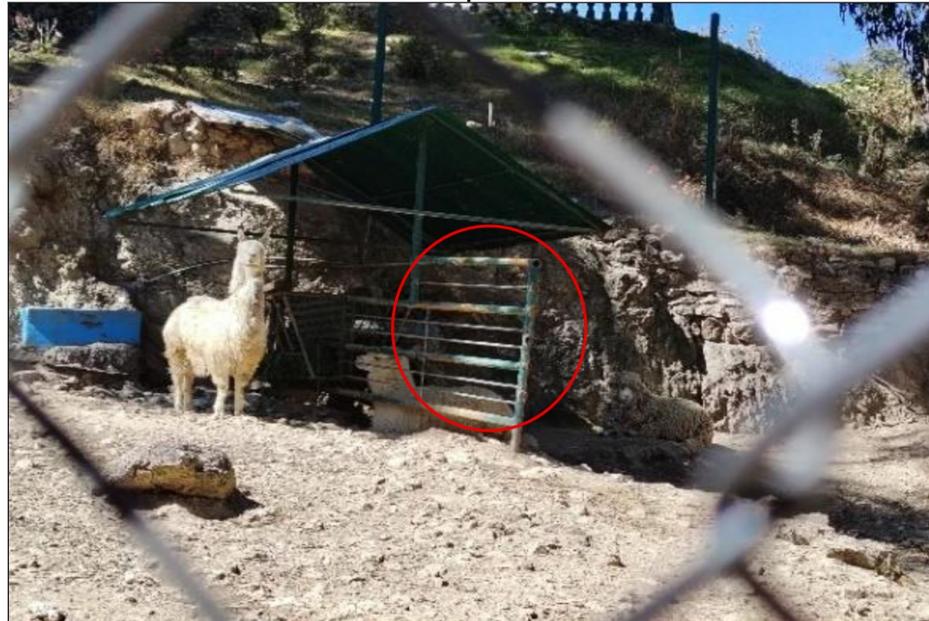
Imagen n.º 20
Recinto de alpaca

Desgaste en pintura de tubos metálicos parte de la infraestructura del recinto

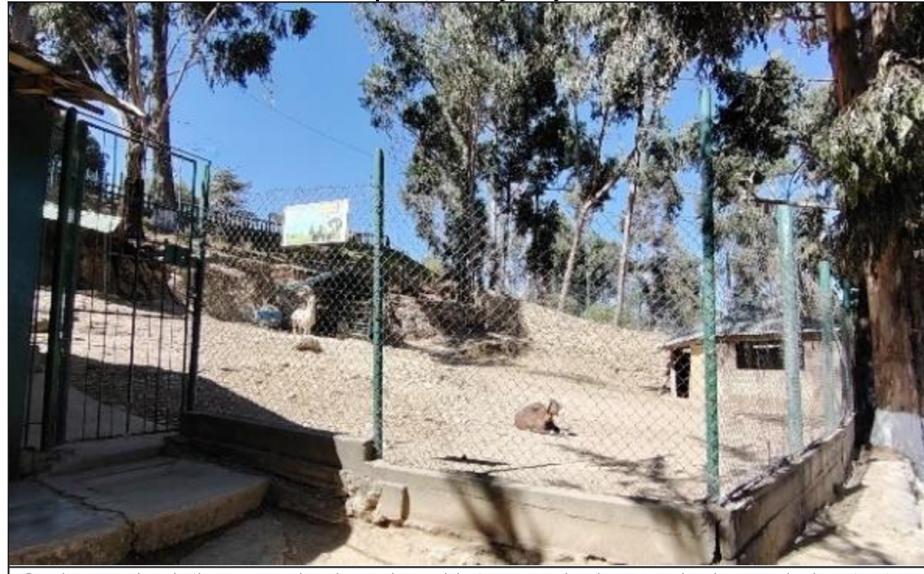
Imagen n.º 21
Recinto de la alpaca, chivo y oveja

Se observa piso de tierra, espacios de sombra cubiertos con calaminas, y rodeado con reja de estructura y mallas metálicas, no se observa la presencia de vegetación a la altura del recinto de los animales.

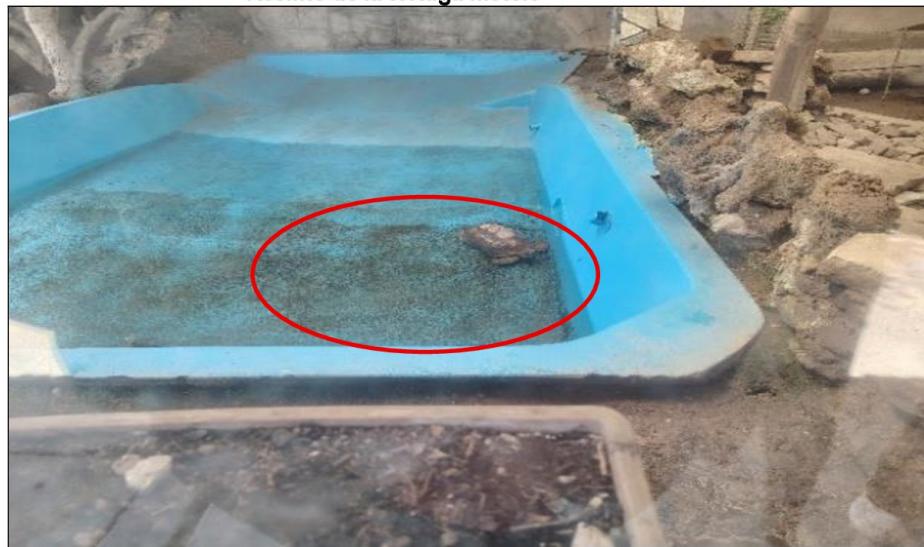
Imagen n.º 22
Recinto de la tortuga motelo

Se observa presencia de moho y acumulación de suciedad en piscina de tortugas.

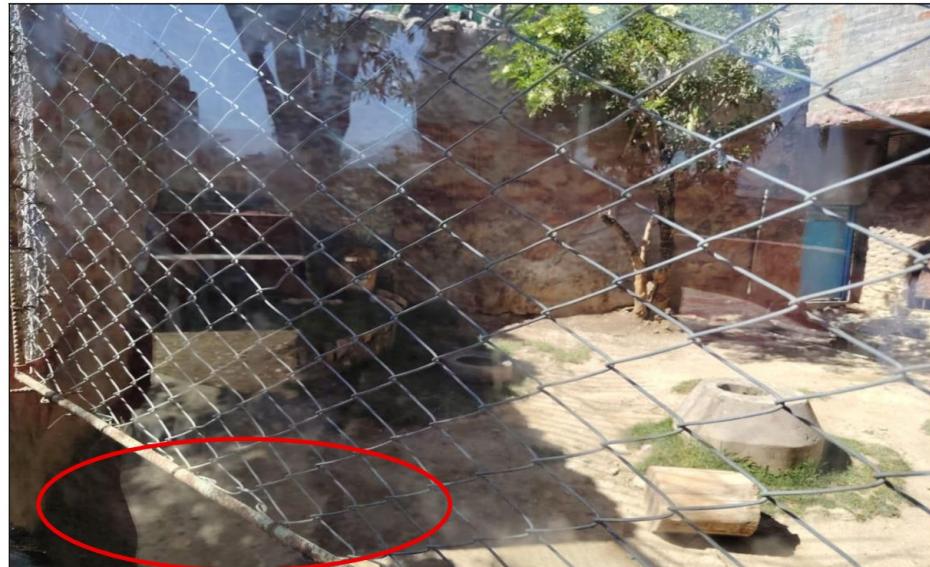
Imágenes n.º 23 y 24
Recintos de leones

Se observa mallas de recinto oxidado; así también el desgaste de pintura en las paredes.

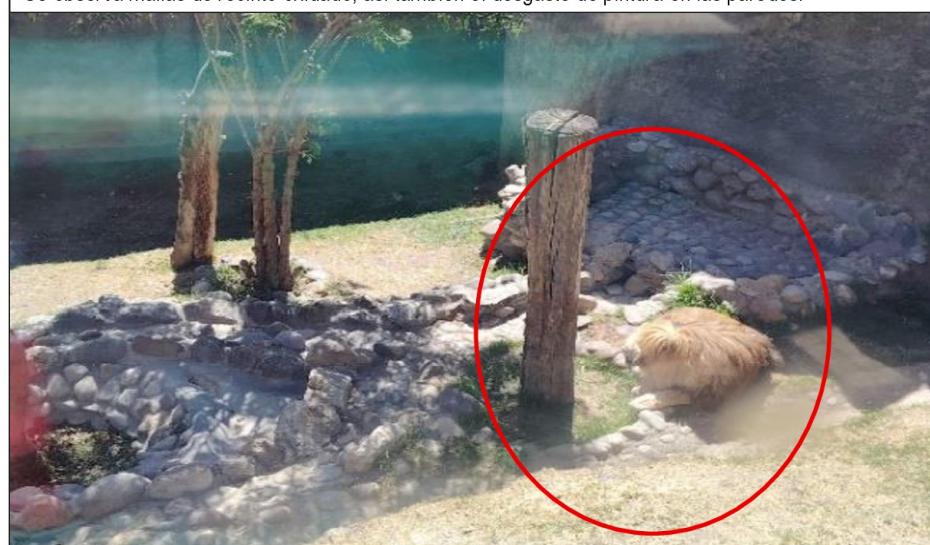
Se observa desgaste en tablas y troncos de madera conformantes de las estructuras para trepar

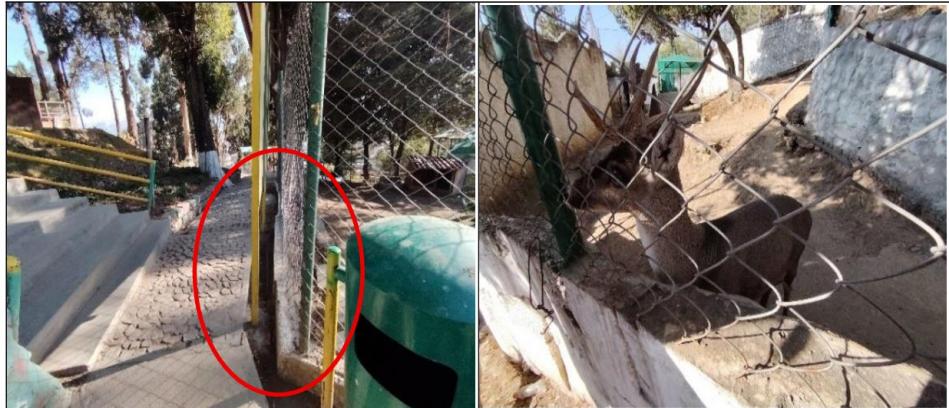
Imágenes n.ºs 25 y 26
Recinto del venado cola blanca

Se observa que el recinto no cuenta con barrera de seguridad que mantenga distanciados a los animales de las personas, estando expuesto a que los vistantes le ofrezcan alimentos que no corresponden.

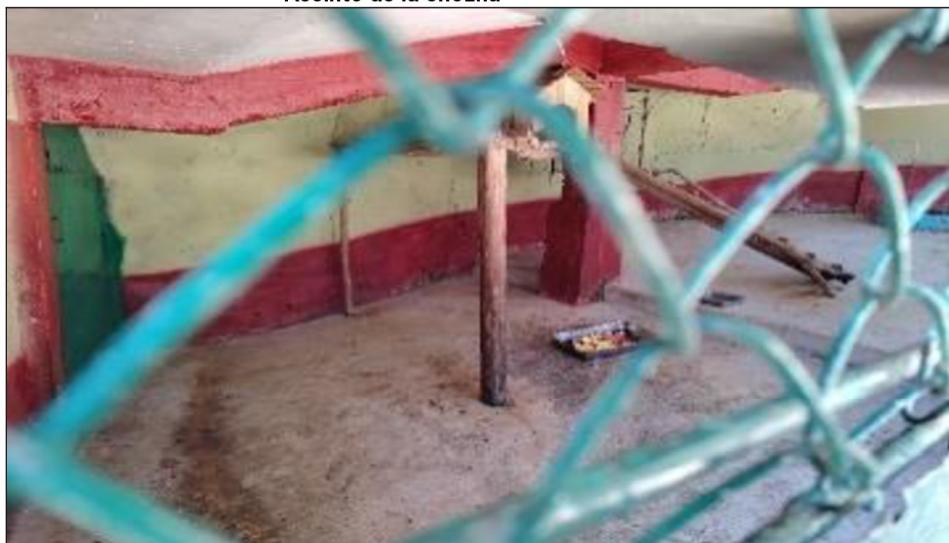
Imagen n.º 27
Recinto de la chozna

Recinto se encuentra ubicado debajo las escaleras, es de material noble, tanto en pisos y paredes.

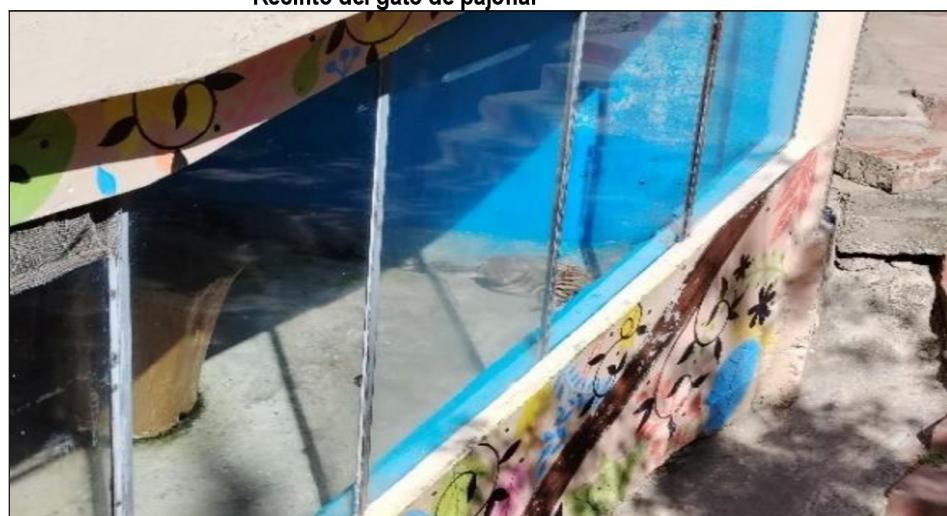
Se observa piso con humedad y falta de calefacción adecuada; el animal presentaba signos de frío.

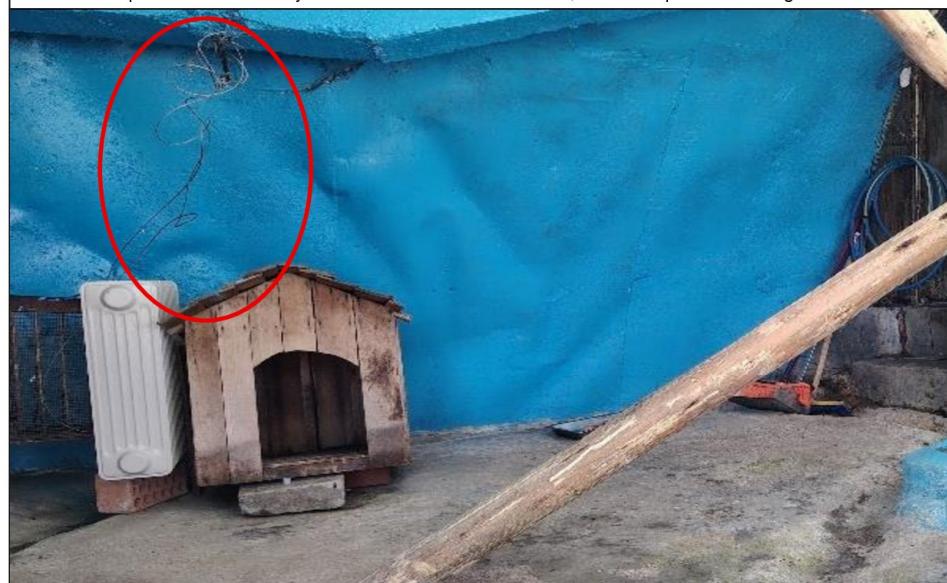
Presencia de cables eléctricos sueltos, que cuelgan para la conexión de la calefacción

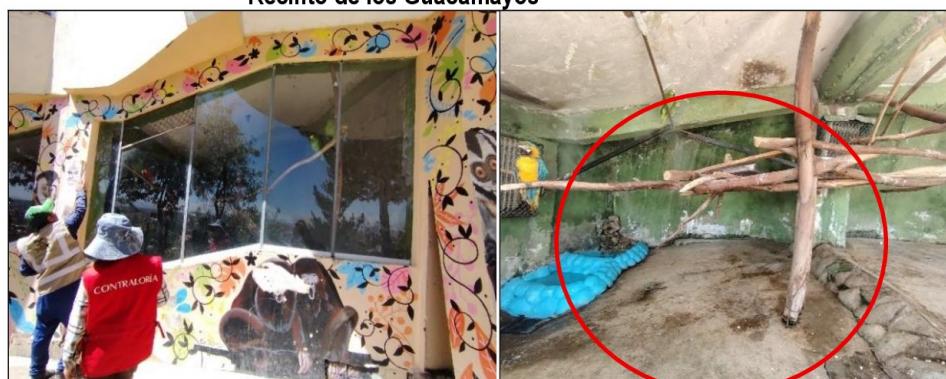
Imágenes n.º 30, 31, 32 y 33
Recinto de los Guacamayos

El recinto de Guacamayos presenta humedad en paredes y pisos, además de evidenciar deterioro de pintura en paredes y techo; asimismo, presenta troncos de madera y pisos sucios, tal como se muestra a continuación:

Se observa que el recinto de aves presenta humedad en paredes y pisos, además de evidenciar deterioro de pintura en paredes y techo.

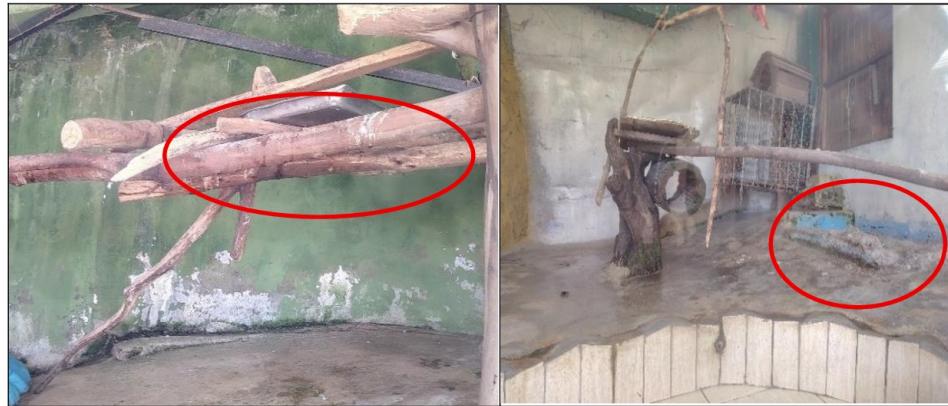
Presenta superficies como los troncos de madera y pisos sucios.

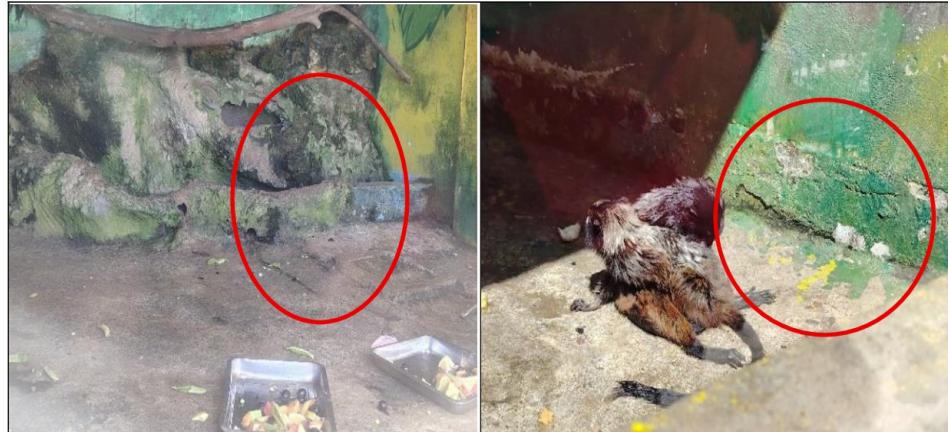
Imágenes n.ºs 34, 35 y 36
Recinto del mono fraile

El recinto del mono fraile presenta humedad en pisos y paredes, presencia de grietas, escaso acceso a luz solar; así también, se observó que en la parte posterior de los recintos se ubican escalinatas de concreto que colindan a una superficie de tierra por donde estaría filtrando el agua hacia estos ambientes, tal como se muestra a continuación:

Se observa que el recinto presenta humedad en pisos y paredes, presencia de grietas, escaso acceso a luz solar.

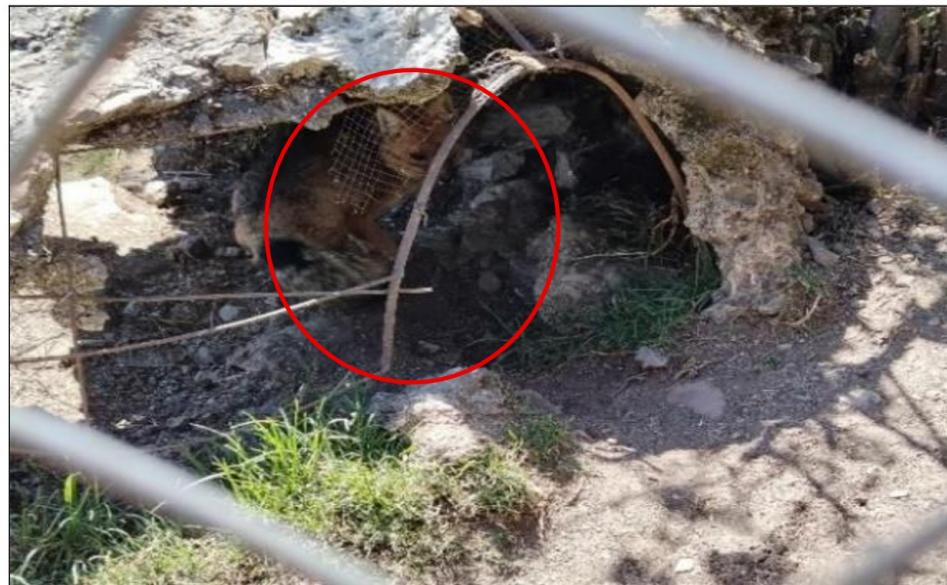
Imágenes n.ºs 37, 38, 39 y 40
Recinto del zorro andino

El recinto del zorro andino presenta ausencia de mantenimiento, estructuras oxidadas y condiciones que podrían permitir fugas del animal; asimismo, se observó que la especie se encontraba alojada en una cueva con estructura y malla deteriorada; asimismo, se observó cartel deteriorado y despintado, tal como se muestra en las imágenes siguientes:

Se observa especie alojada en una cueva con estructura y malla deteriorada y cual puede lastimar al animal ya que se advierte la punta de los fierros sin protección y la malla colgada.

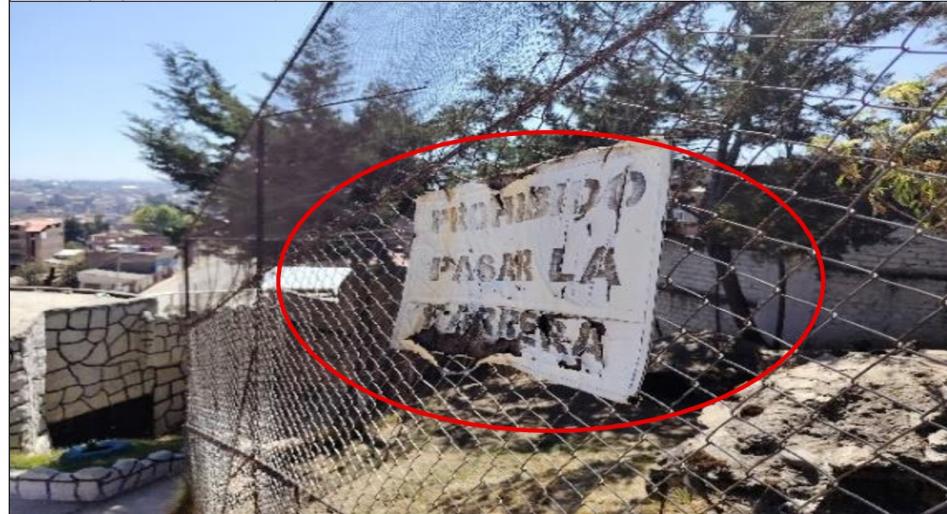
Se observa cartel deteriorado y despintado

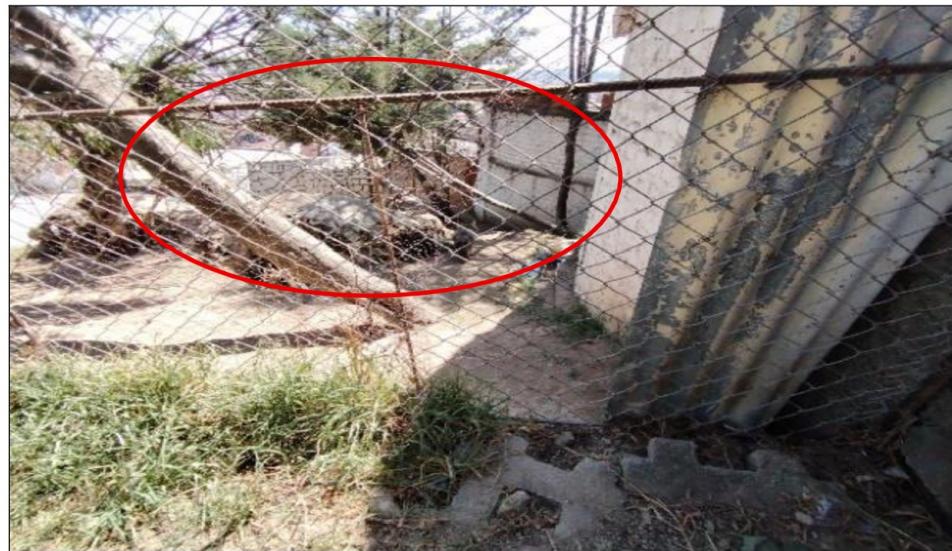
El recinto del zorro andino presenta ausencia de mantenimiento, estructuras oxidadas.

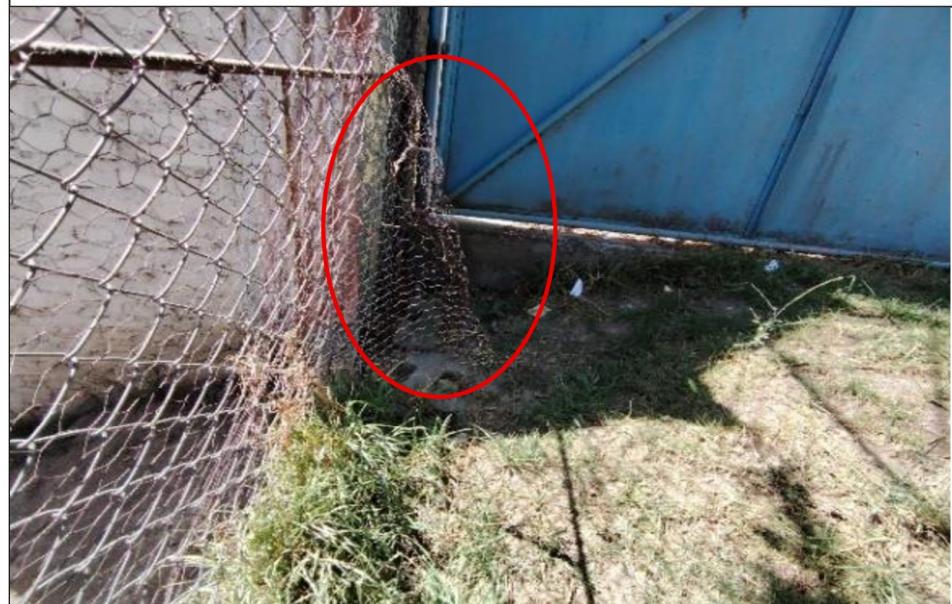
Una de las mallas se encuentra deteriorada y colgada, el cual podría permitir la fuga del animal.

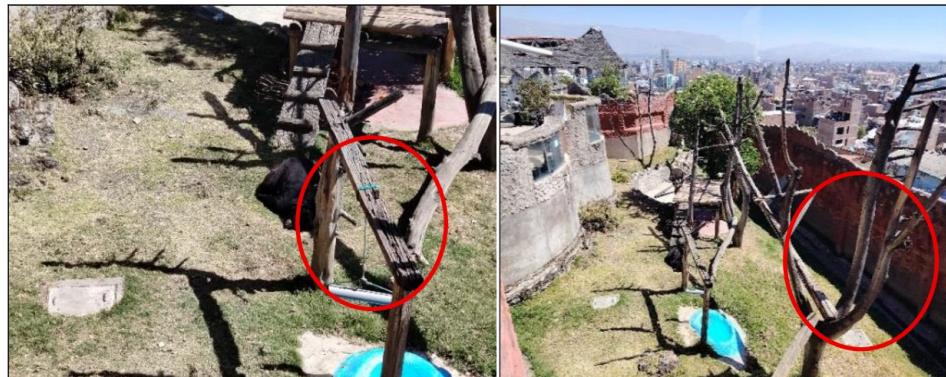
Imágenes n.ºs 41 y 42
Recinto del zorro andino

Se observa desgaste en tablas y troncos de madera conformantes de las estructuras para trepar

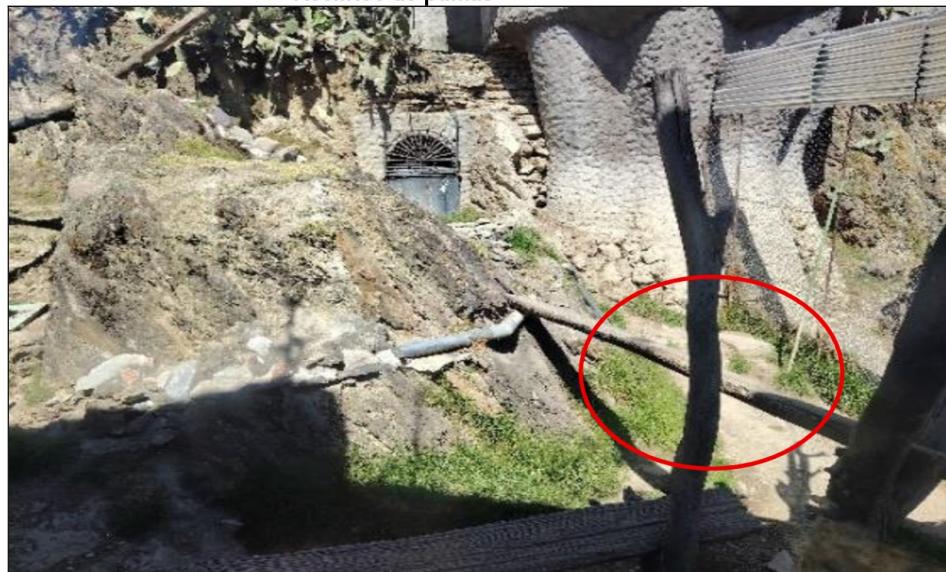
Imágenes n.ºs 43 y 44
Recintos de pumas

El recinto de pumas presenta desgaste en tablas y troncos de madera conformantes de las estructuras para trepar, tal como se muestra en las imágenes siguientes:

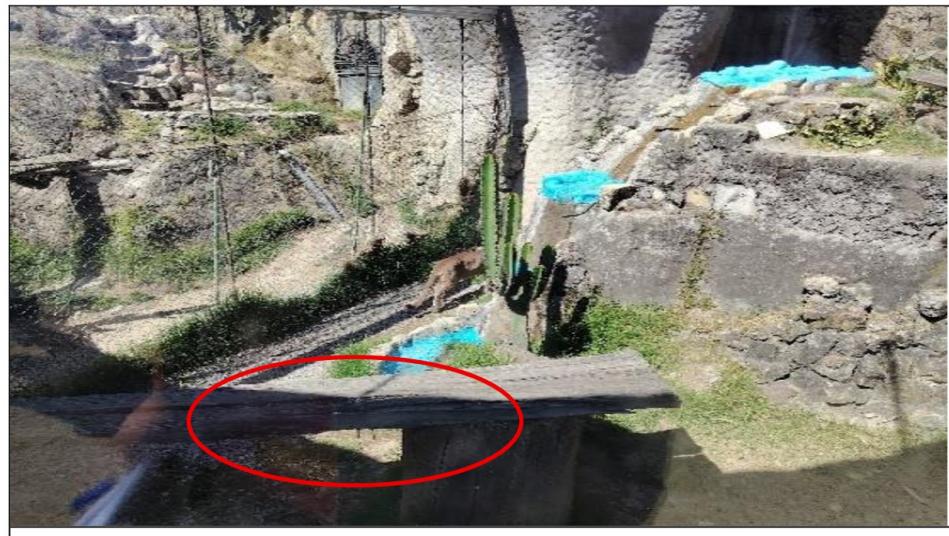
Se observa desgaste en tablas y troncos de madera conformantes de las estructuras para trepar

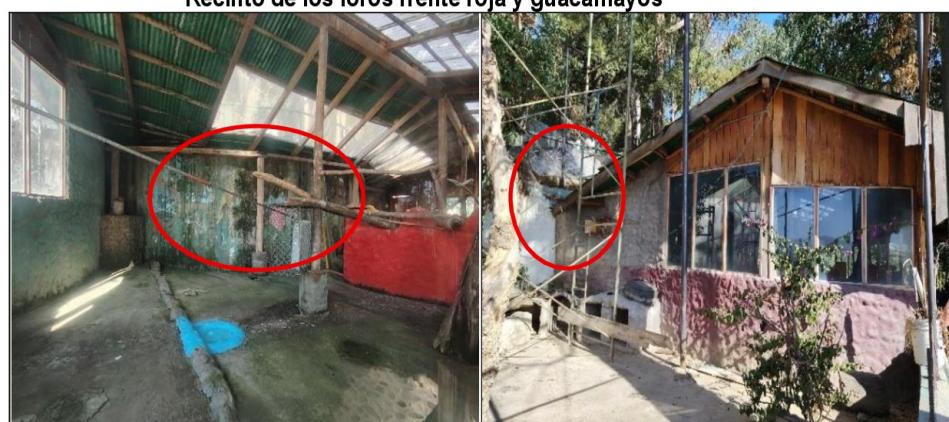
Recinto de los loros frente roja y guacamayos

Se observan paredes húmedas y con moho

Se observa en la parte externa del recinto que la pendiente del techo tiene una caída hacia el muro y no cuenta con canaleta para el desfogue de las aguas, el cual estaría afectando a la pared del recinto.

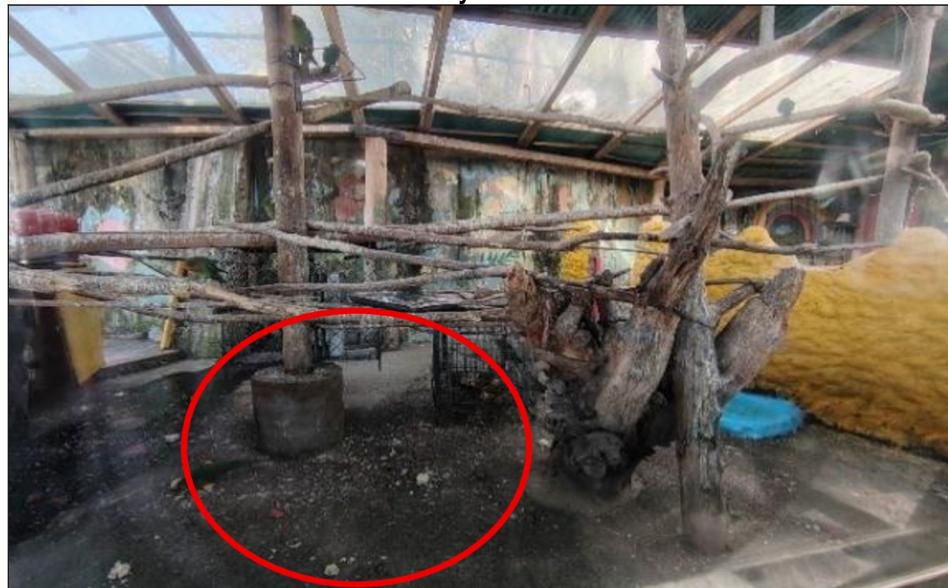
Imágenes n.ºs 47 y 48
Presencia de suciedad y rata en recinto

Se observan residuos de alimentos y desechos en el piso, que se encuentra ennegrecido.

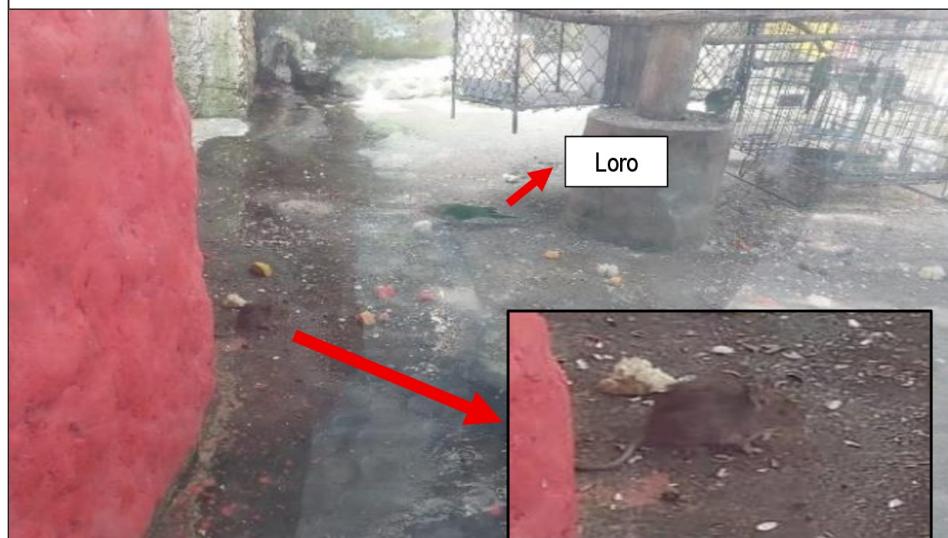
Se observó la presencia de rata cerca a loro, dentro del recinto.

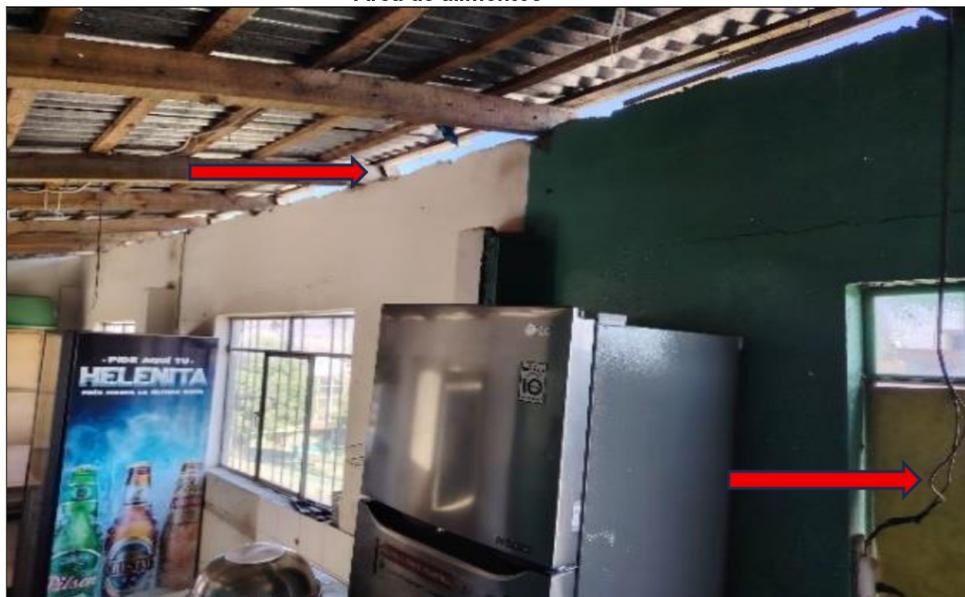
Imágenes n.ºs 50, 51, 52, y 53
Área de alimentos

Se observa abertura entre techo y pared, así como el cable de conexión colgado.

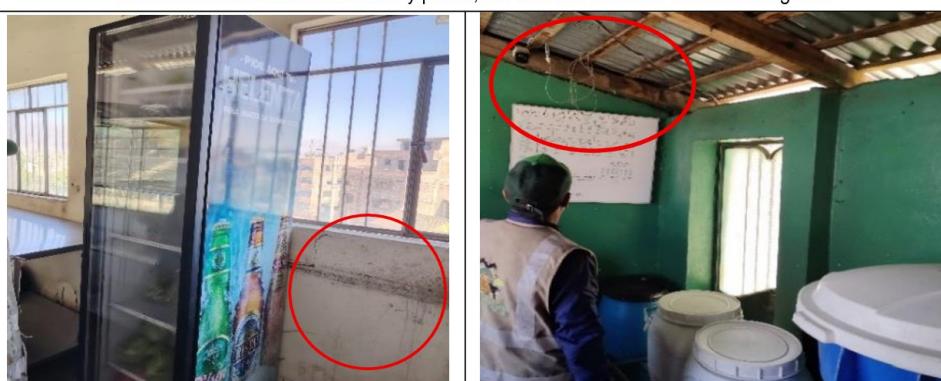
Se observa desgaste en pintura de pared

Se observa la presencia de cables colgados de las correas de madera del techo para conexión de cámara de seguridad

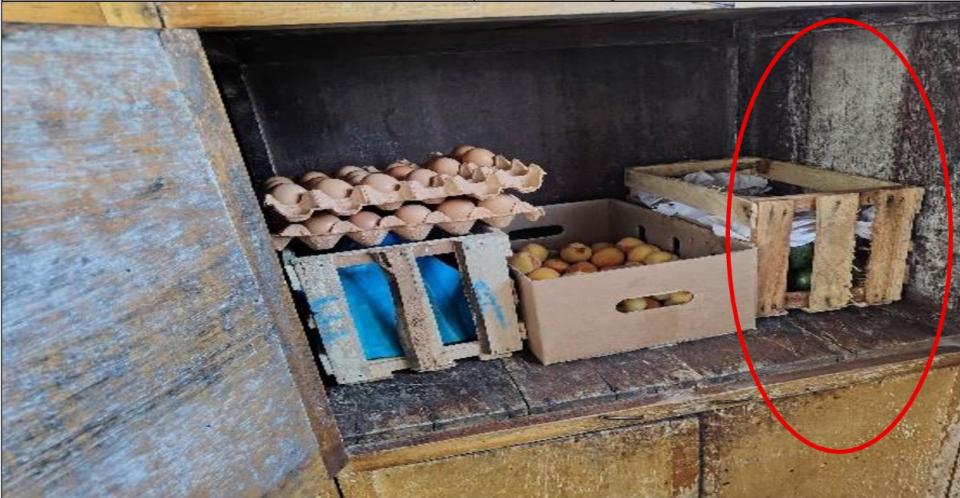
Se observa ubicación de alimentos en repisa de madera deteriorada

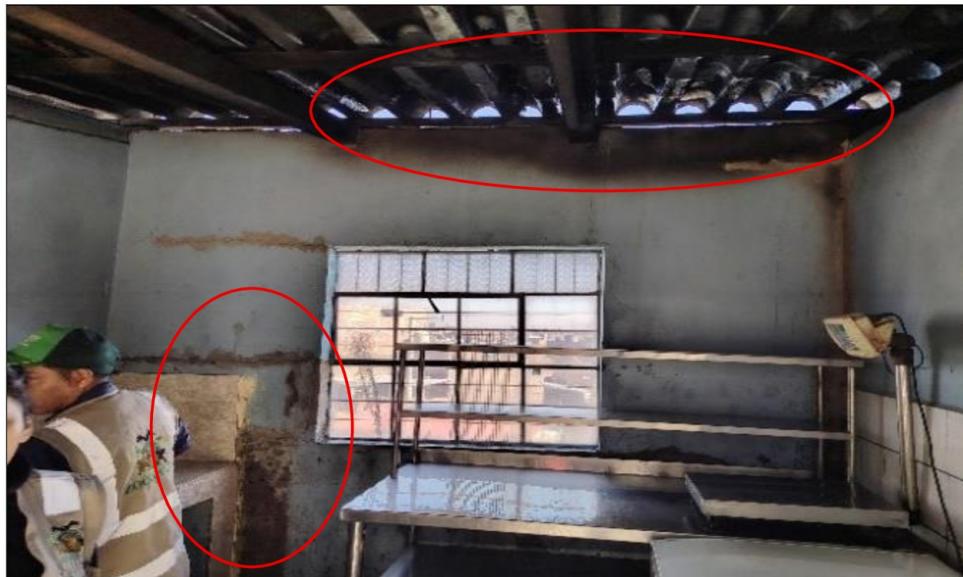
Imágenes n.ºs 54, 55, 56 y 57
Área de carnes

Se observa que entre techo y pared existen aberturas que podrían permitir el ingreso de animales como roedores; así también, se observa parte del techo y pared ennegrecidas por humo y grasa que habría pasado de la cocina, ya que colinda con el área de la cocina; además, las paredes presentan desgaste de pintura y humedad.
