INFORME DE VISITA DE CONTROL
N° 024-2025-OCI/0411-SVC

**“GESTIÓN ADMINISTRATIVA Y ESTADO DE
INFRAESTRUCTURA DEL “ZOO HUANCAYO”**

**PERÍODO DE EVALUACIÓN:
DEL 14 DE AGOSTO DE 2025 AL 25 DE AGOSTO DE 2025**

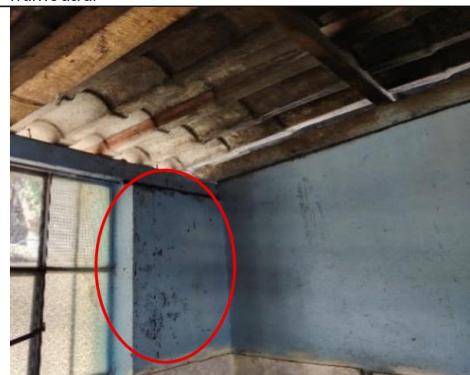
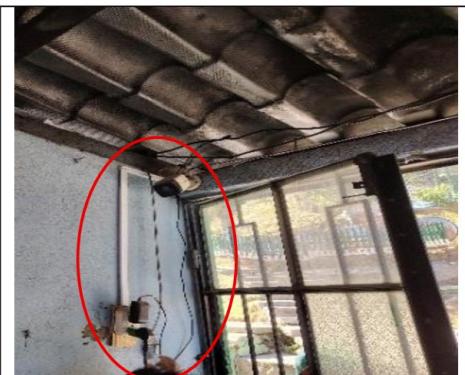
Se observa que entre techo y pared existen aberturas que podrían permitir el ingreso de animales como roedores; así también, se observa parte del techo y pared ennegrecidas por humo y grasa que habría pasado de la cocina, ya que colinda con el área de la cocina; además, las paredes presentan desgaste de pintura y humedad.

Se observan manchas de suciedad en paredes

Se observa la presencia de cables colgados del techo para conexión de cámara

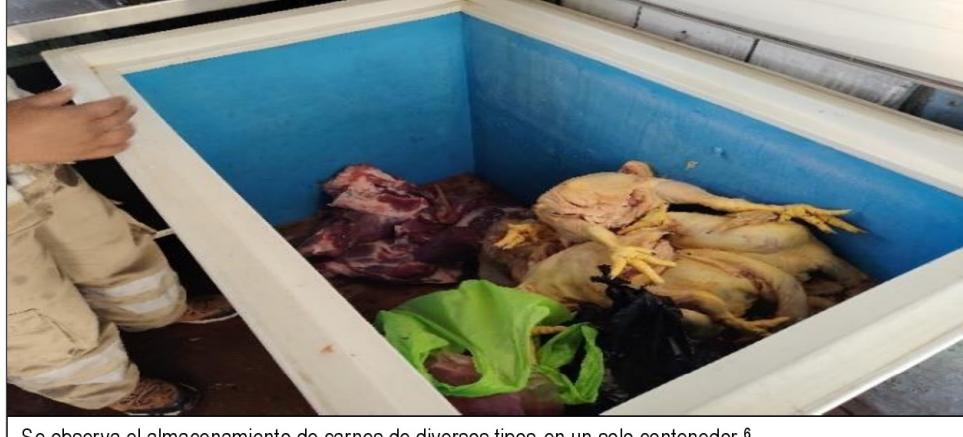
Se observa el almacenamiento de carnes de diversos tipos en un solo contenedor.⁶

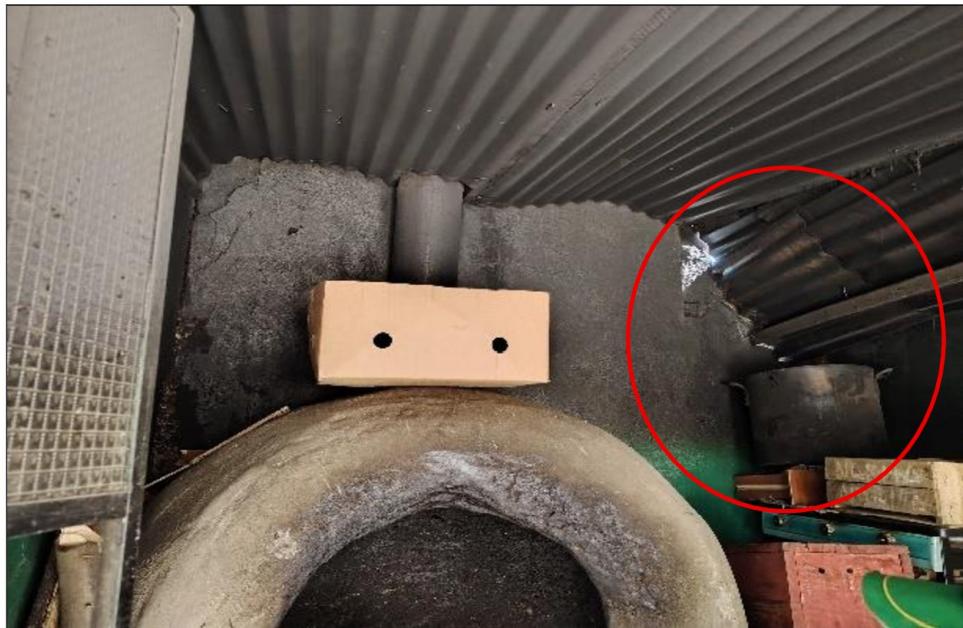
Imágenes n.ºs 58, 59 y 60
Cocina

Se observa techo en mal estado con filtraciones visibles; paredes ennegrecidas por acumulación de humo en área de horno artesanal.

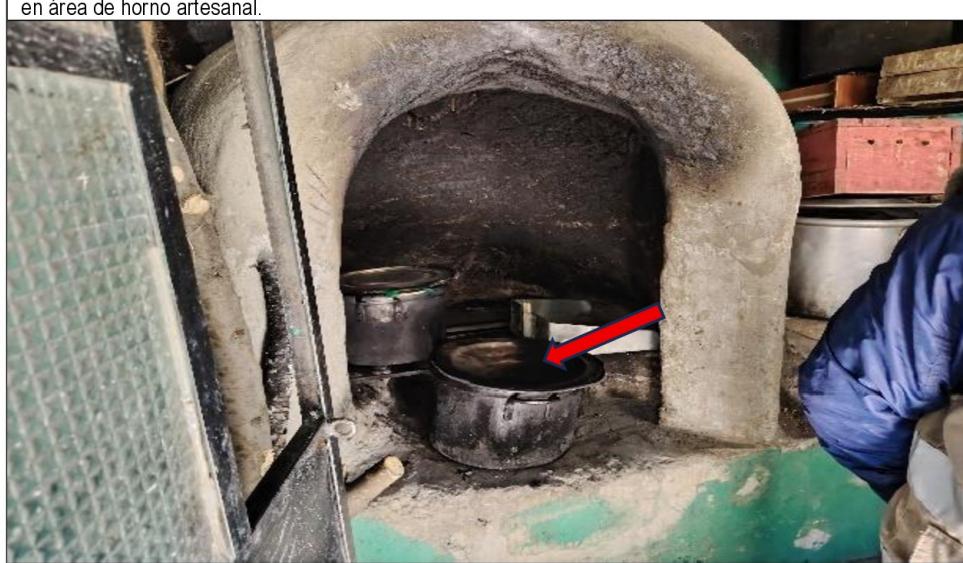
La parte interna de las ollas se encuentran ennegrecidas

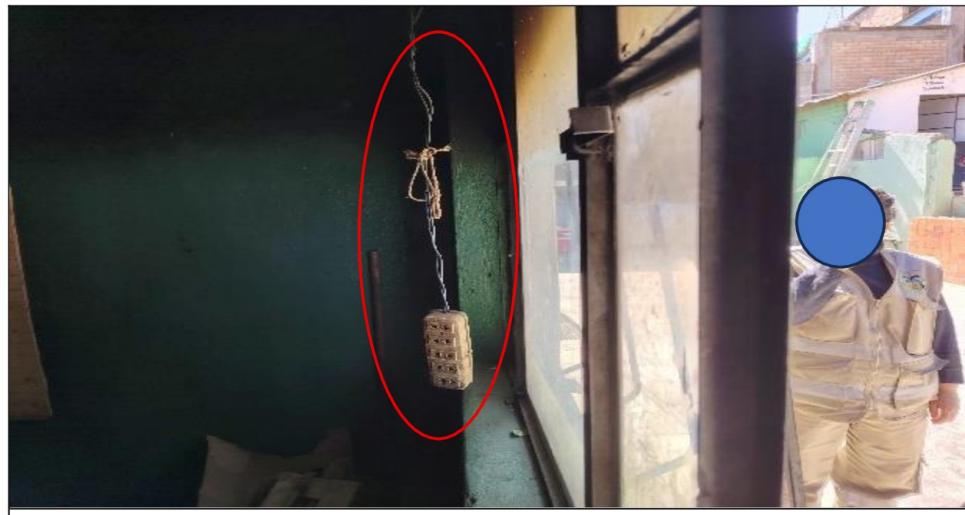
Se observa uso de extensión cuyo cable se encontraba colgado desde el techo

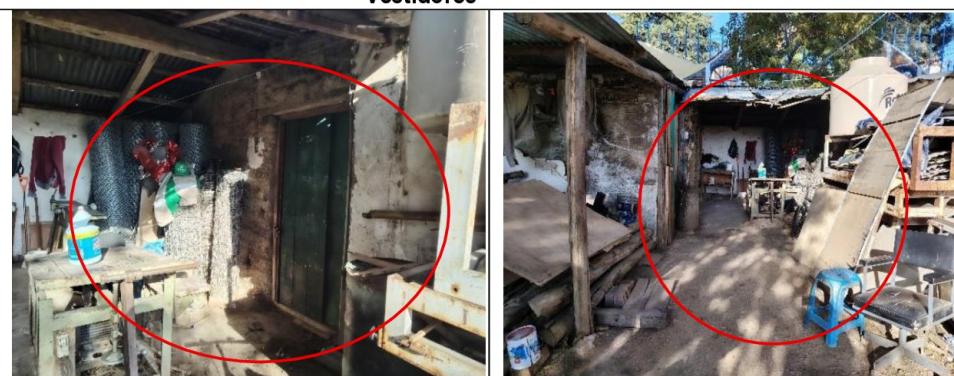
**Imágenes n.ºs 61, 62, 63, 64, 65 y 66
Vestidores**

El ambiente de vestidores se encuentra contiguo a la zona de almacén de maderas, troncos, triplays, mallas entre otros.

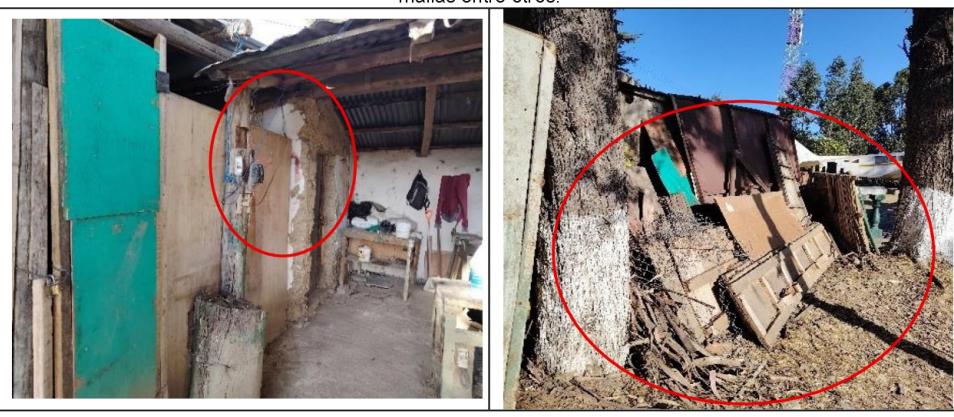
Los ambientes son adaptados con triplays, e instalaciones eléctricas expuestas.

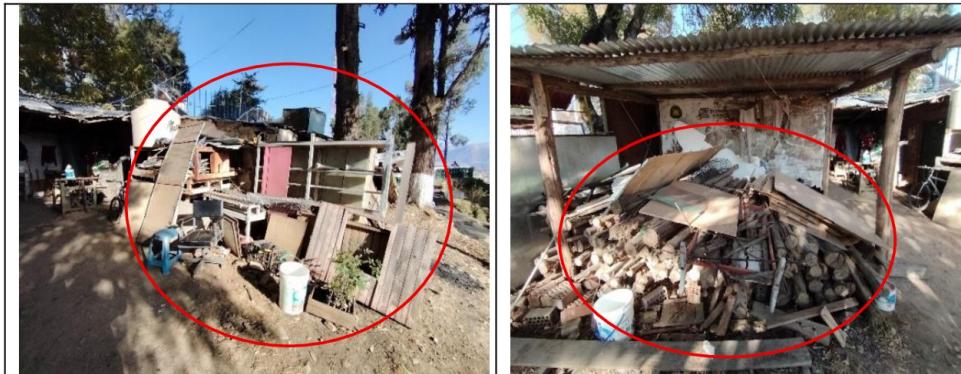
Se observa acumulación de objetos como troncos, triplay, mallas, entre otros.

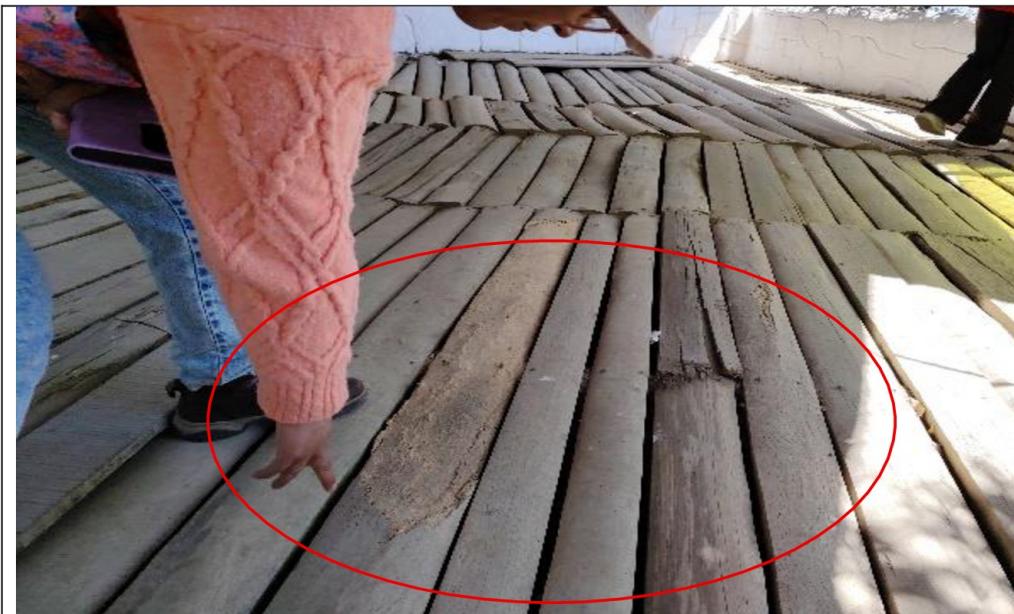
Se observan tablones de madera antiguos, deteriorados y sin mantenimiento en piso.

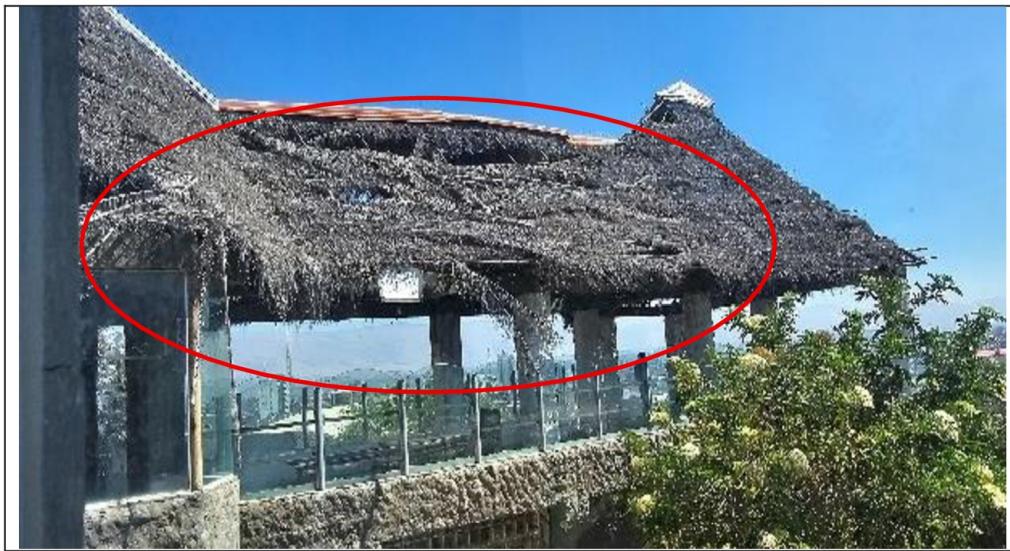
Techos de paja en mal estado de conservación, presenta agujeros y pérdida de material con la que fue tapado.

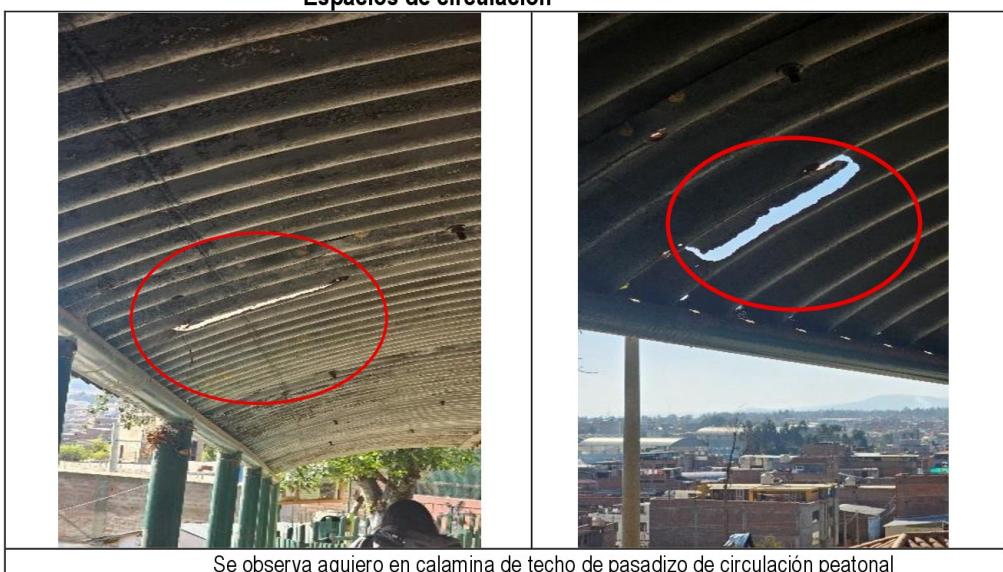
Los techos de las áreas de circulación (pasadizo) presentan agujero en la calamina, así también, los pisos de concreto presentan grietas y huecos; asimismo, se observó presencia de tierra y musgo en graderías por falta de mantenimiento y limpieza; tal como se muestra en las imágenes siguientes:

Se observa agujero en calamina de techo de pasadizo de circulación peatonal

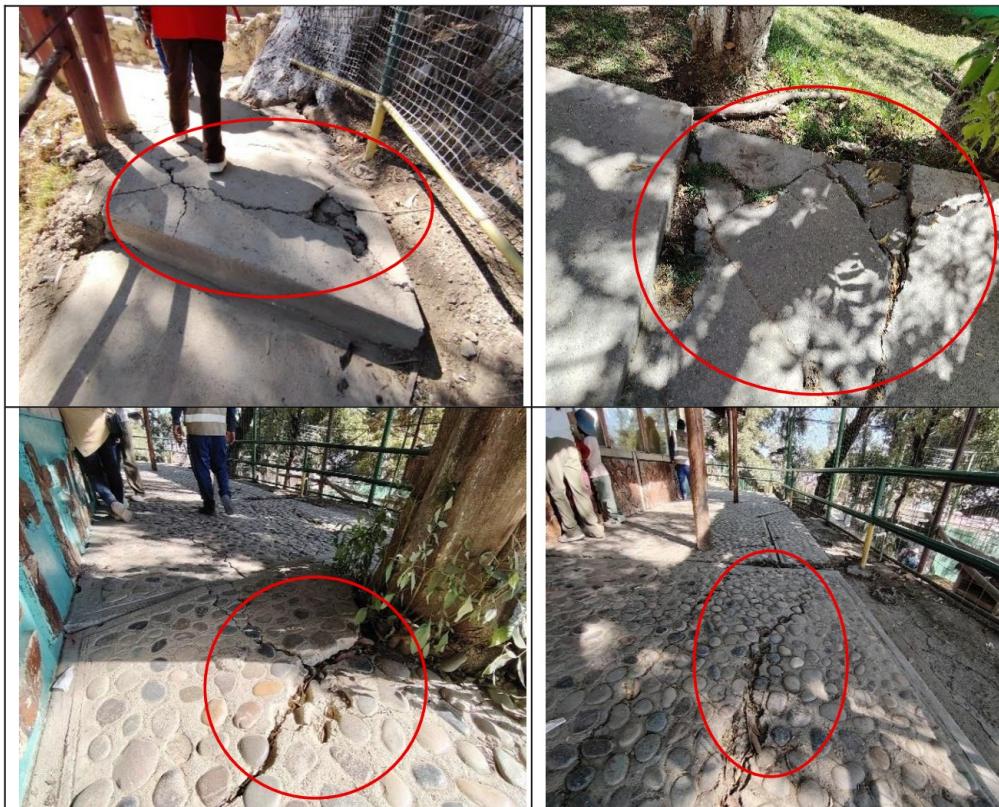
Se observan pisos de concreto y piedra con grietas y huecos en áreas de circulación peatonal.

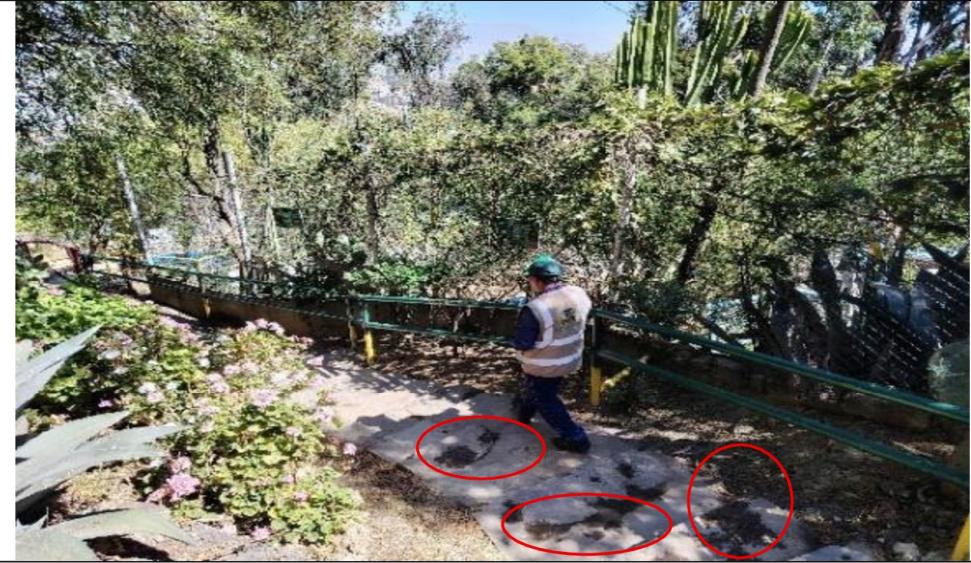
Se observa presencia de tierra y musgo en graderías por falta de mantenimiento y limpieza

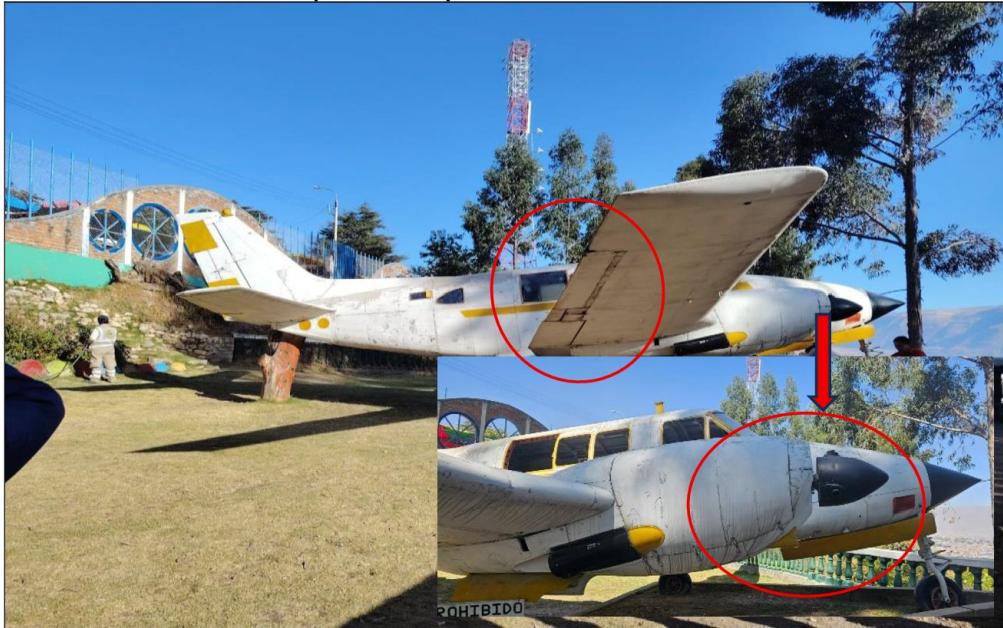
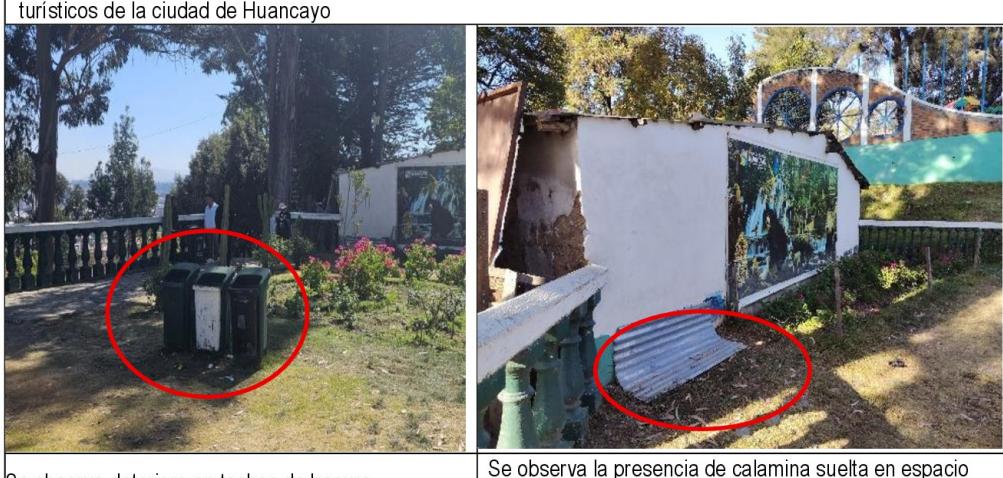
Imágenes n.ºs 79, 80 y 81
Espacios de esparcimiento

Así también, en los espacios de esparcimiento del Zoo Huancayo se observa una avioneta que presenta desgaste de pintura; así mismo, se evidencia tachos de basura deterioradas que no almacenaría de manera adecuada los desechos de los visitantes, además de ser parte de la circulación; así también, existe una calamina tirada en el suelo que pondría en riesgo a los visitantes, los cuales se muestran a continuación:

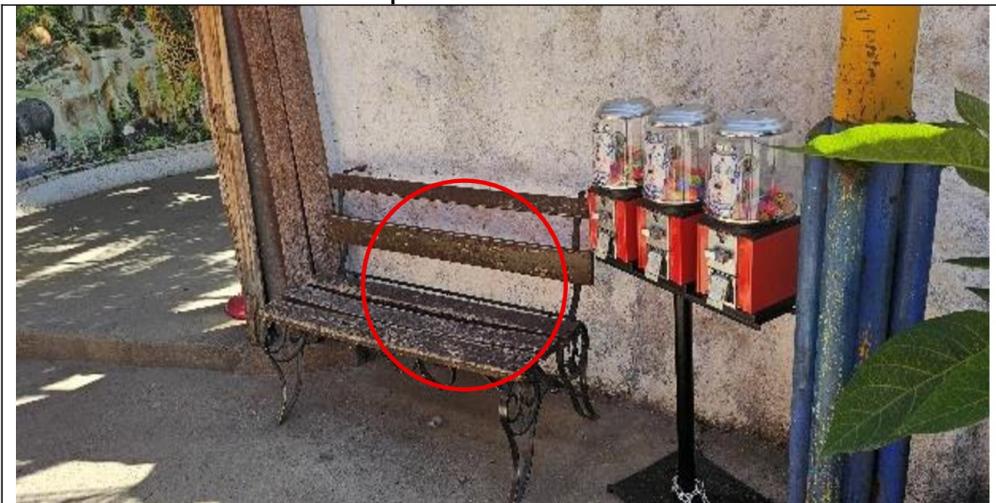
La banca presenta tablas deteriorados.

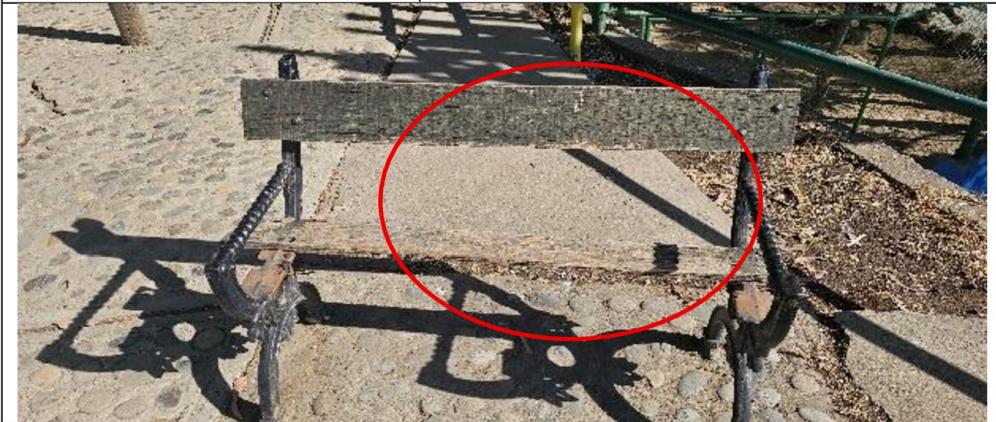
La banca se encuentra en estado malo, observándose solo una tabla para el asiento de los visitantes

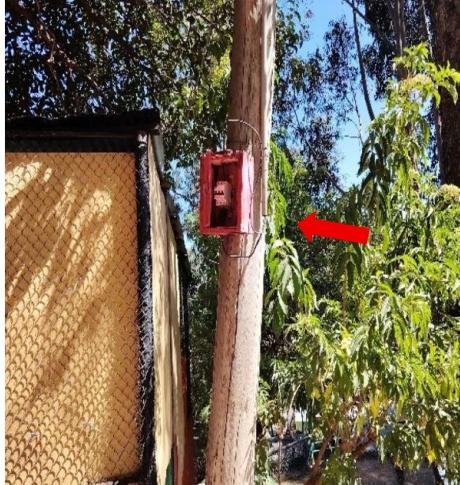
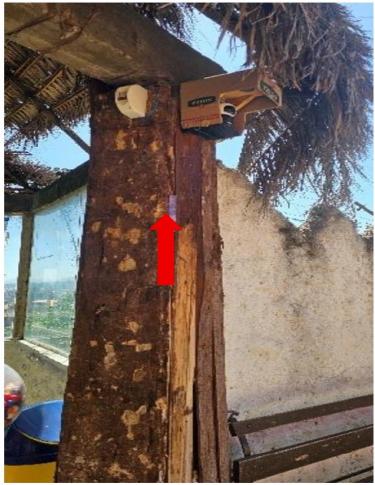
Se observó caja con llave eléctrica ubicada en tronco de árbol, con cables expuestos; así como, equipo eléctrico instalado en columna de madera deteriorada, tal como se observa en las imágenes siguientes:

<p>Se observa caja con llave eléctrica ubicada en tronco de árbol, con cables expuestos.</p>	<p>Se observa columna de madera deteriorada; asimismo, ésta sirve de soporte de cámara de seguridad que se encuentra protegida con caja de cartón.</p>

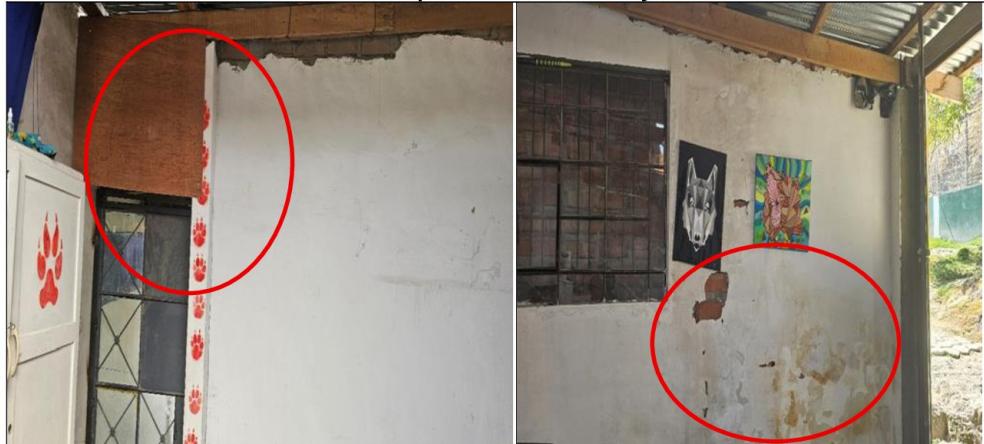
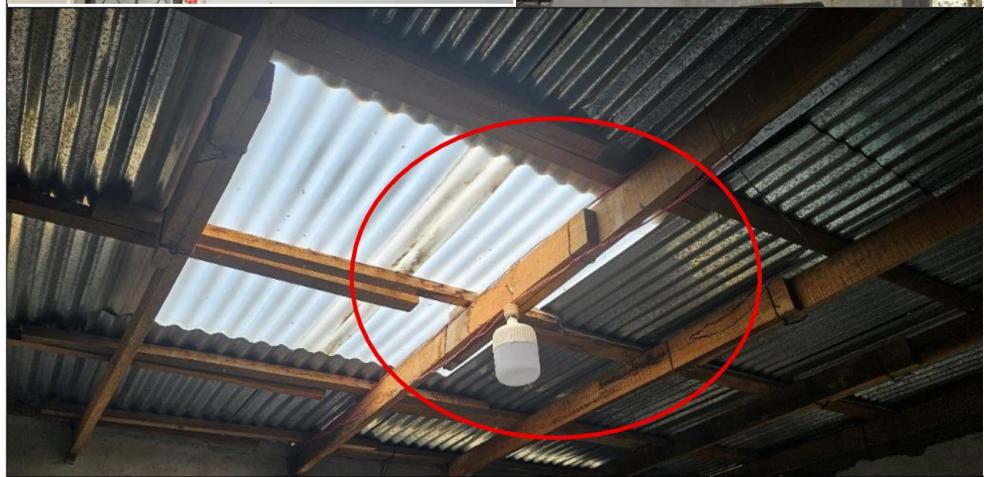
Se observa que el ambiente utilizado para tópico ha sido adaptado en un ambiente rustico que cuenta con techo de calamina, puerta de metal con vidrios y la parte superior se encuentra con triplay.

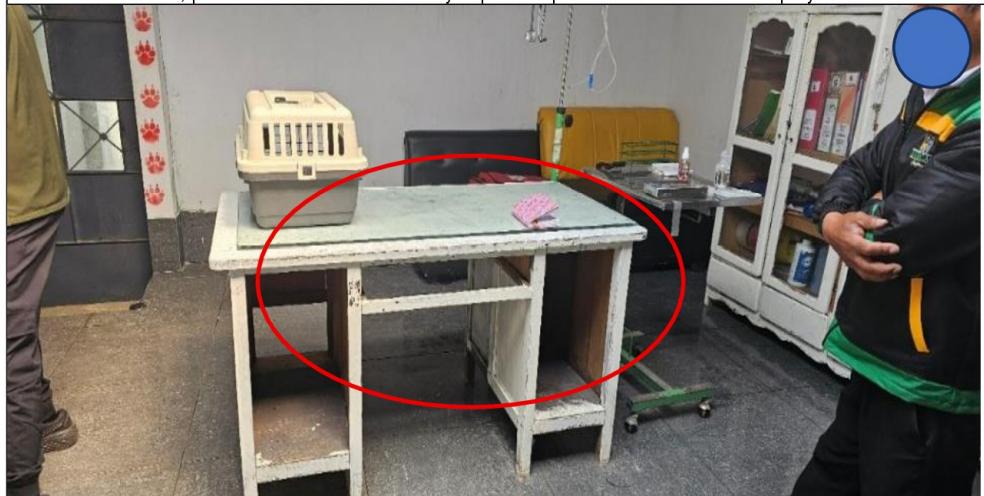
Se observa que adaptaron una mesa de escritorio para la revisión de los animales.

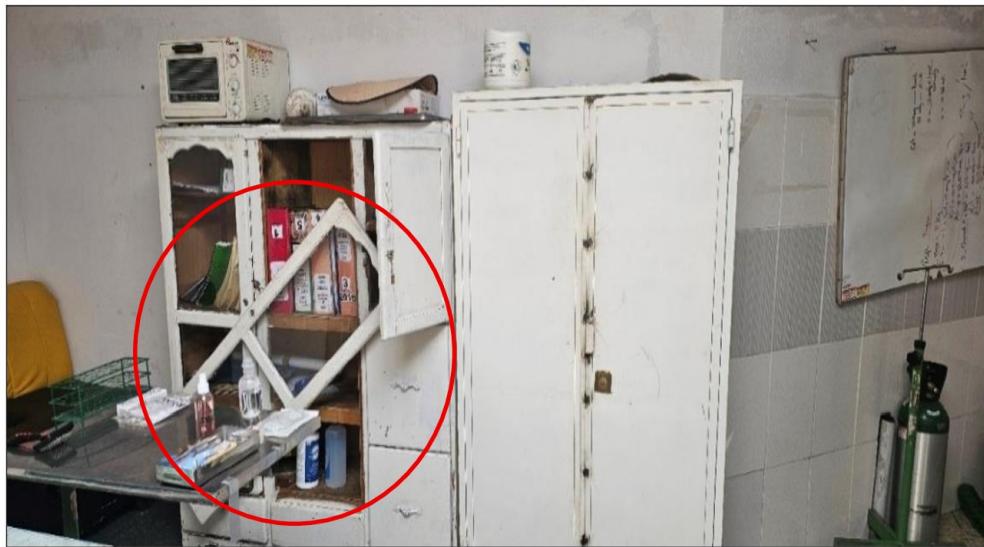
Se observa el estante en mal estado el cual es usado para temas administrativos del tópico.

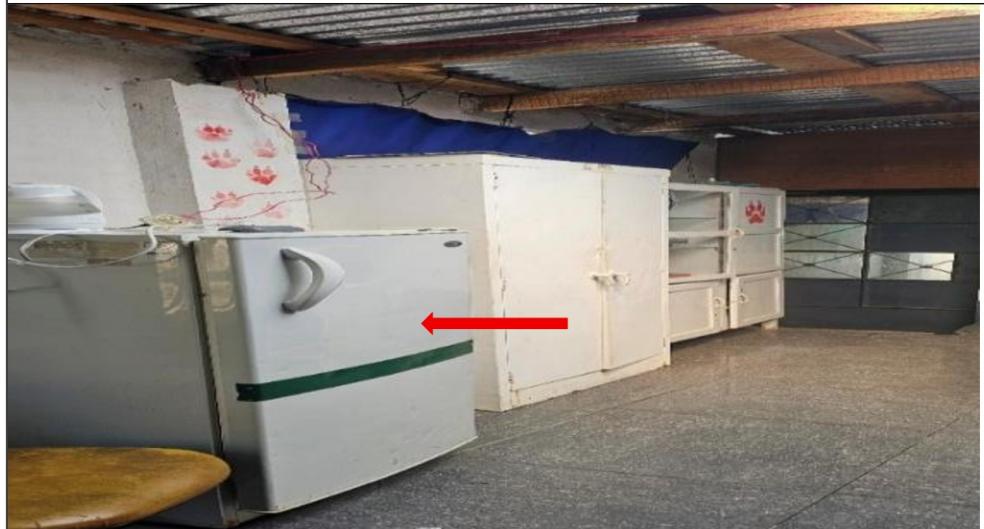
Se observa el espacio donde se guardan los medicamentos, de los cuales la refrigeradora se encuentra malograda.

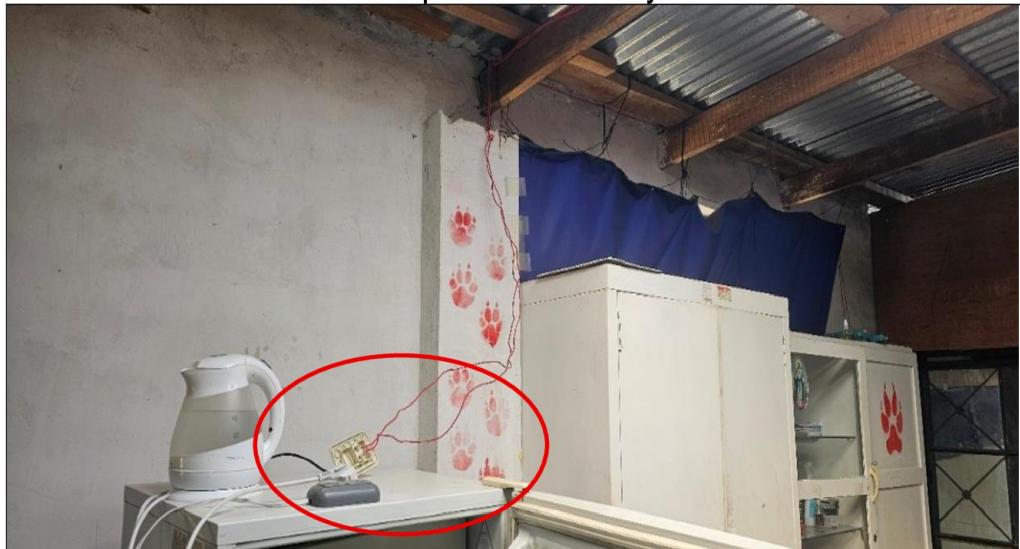
Se observa techo con aberturas y la hervidora conectada a cables colgantes en área de tópico.

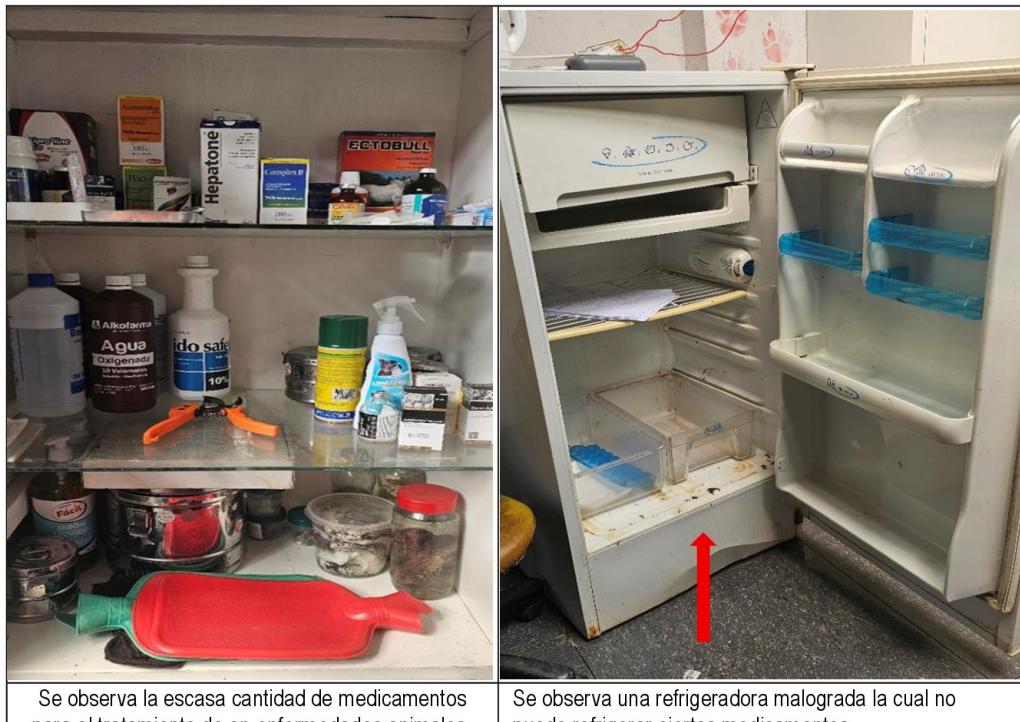
Se observa la escasa cantidad de medicamentos para el tratamiento de en enfermedades animales.

Se observa una refrigeradora malograda la cual no puede refrigerar ciertos medicamentos.

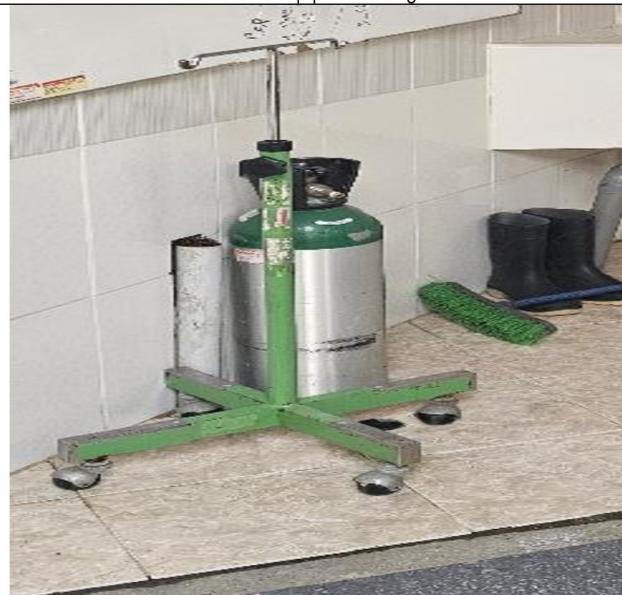
Se observa un balón de oxígeno que no abastecería las necesidades del zoológico.

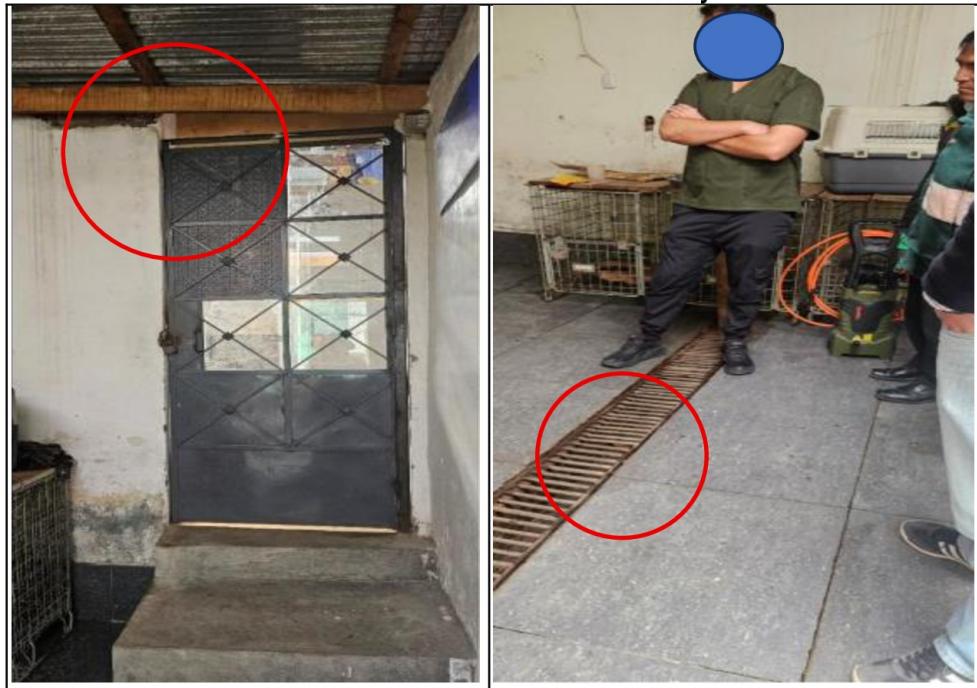
Imágenes n.^{os} 95, 96, 97, 98, 99 y 100
Área de Cuarentena del "Zoo Huancayo"

Se observa el estado del área adaptada para cuarentena, dicho ambiente cuenta con cobertura de calamina; además se observa una rejilla de paso de agua en estado de oxidación.

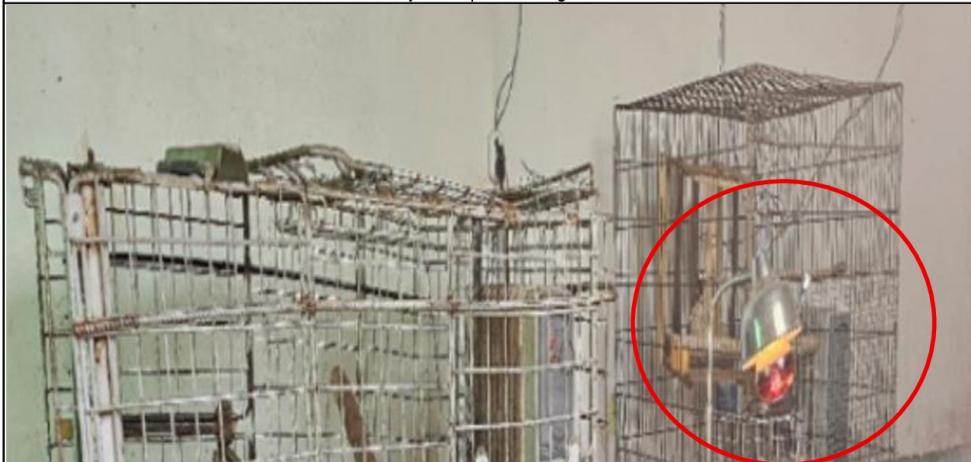
Se observa la exposición de los cables para la conexión de aparatos eléctricos como el ventilador y la lámpara que sirve para generar calor a una de las jaulas de animales.

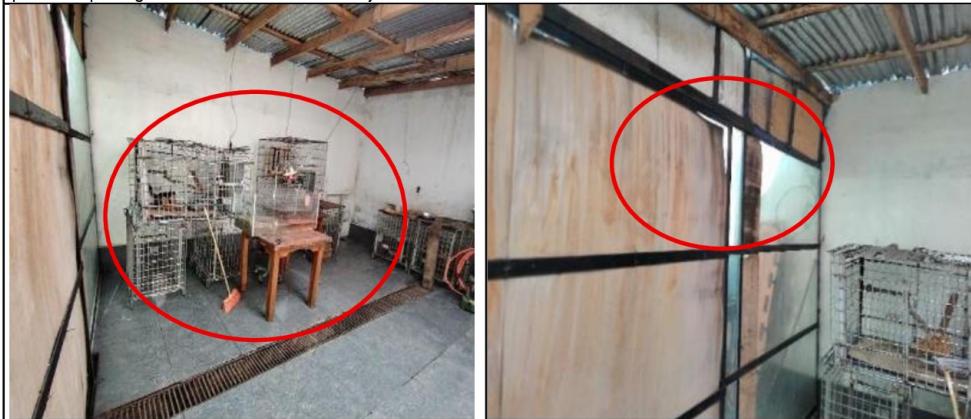
Se observa celdas de animales en mal estado, presentando oxidación, distribuidos en un espacio adaptado y con cerramientos de vidrio y triplay.

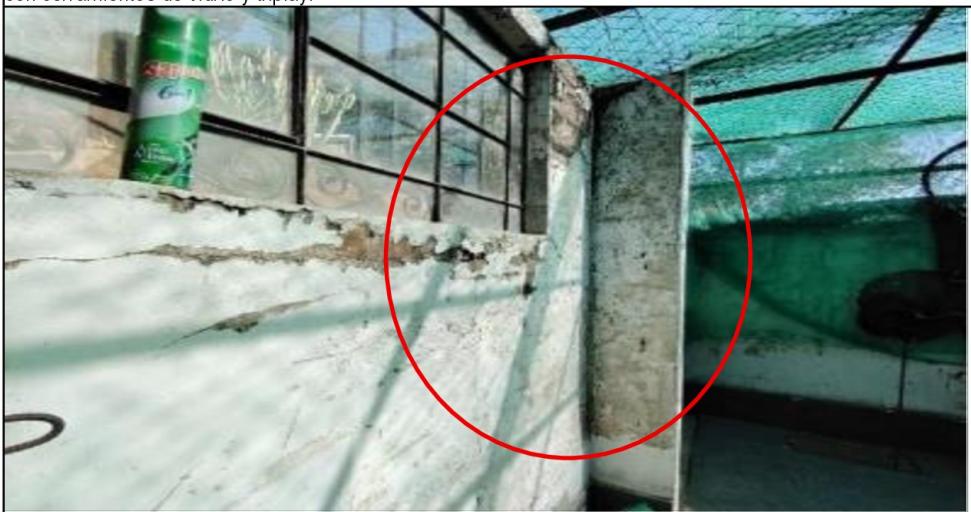
Se observa desgaste en pintura y presencia de humedad en muro

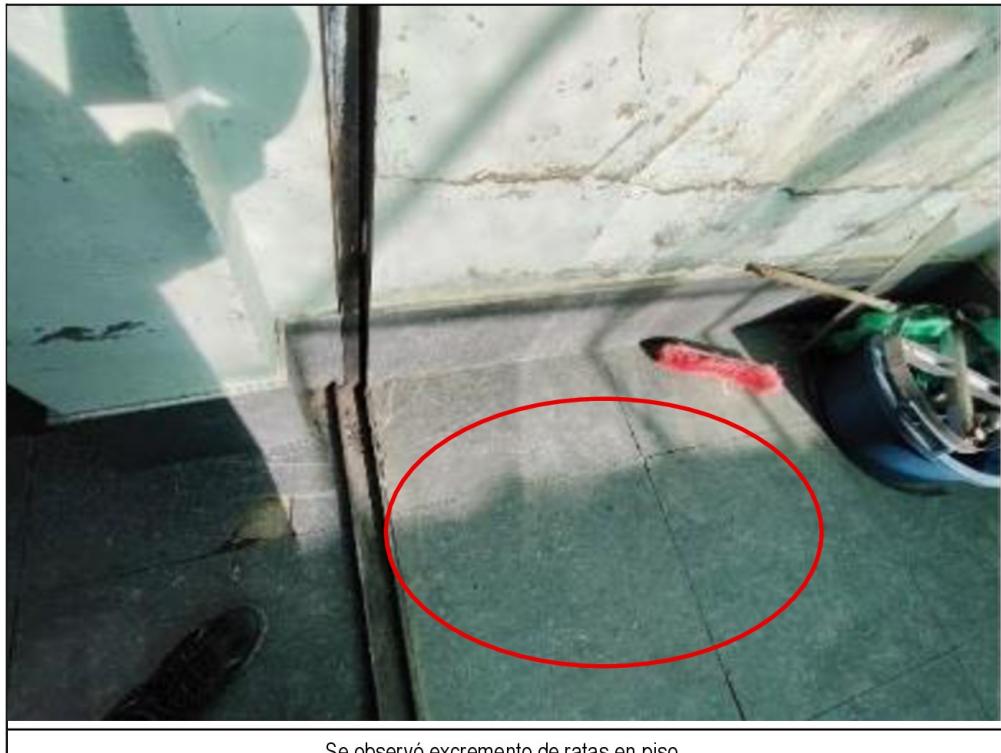
Imagen n.º 101
Área de cuarentena

Cabe mencionar, que la visita in situ efectuado el 7 de julio de 2025, se observó en el área de cuarentena la existencia de heces de ratón, hecho que nos indica que no se estaría haciendo la limpieza adecuada y no se estaría controlando la presencia de los roedores, tal como se observa en las siguientes vistas fotográficas:

Se observó excremento de ratas en piso.

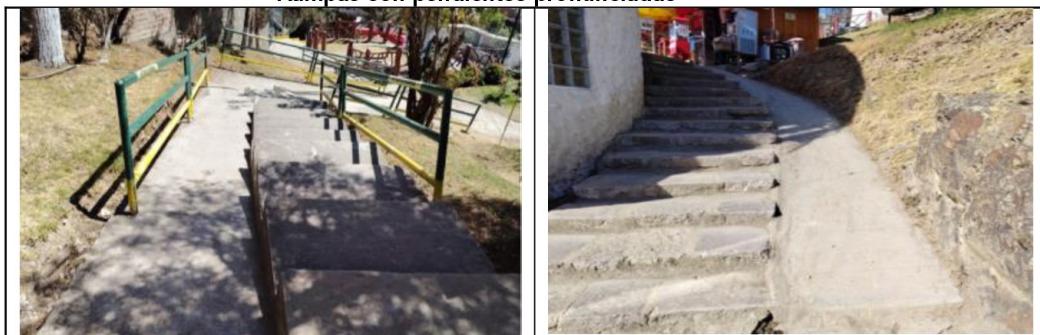
Rampa con pendiente pronunciada (6.60 m de desarrollo y 2.00 m de altura), sin descansos ni barandas. La escalera adyacente, con contrahuellas de 0.20 m.

Las escaleras presentan desgaste e irregularidades en las huellas; la rampa adyacente carece de barandas de protección y presenta una pendiente pronunciada.

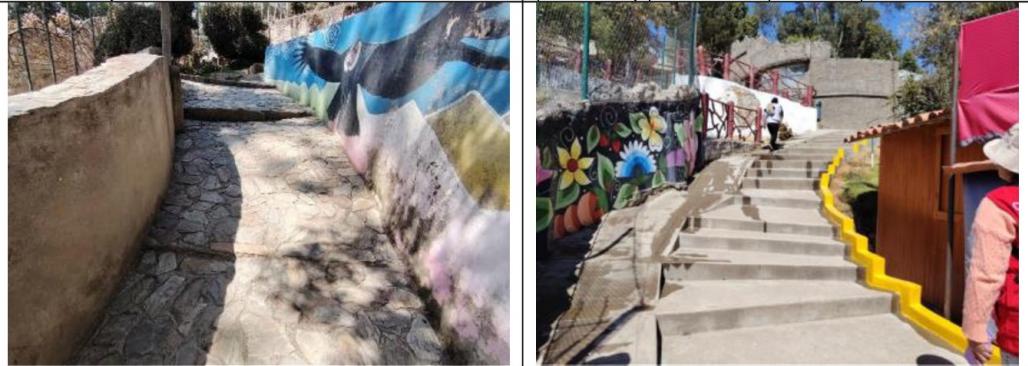
Rampa accidentada, con presencia de escalones irregulares en ciertos tramos.

Círculo peatonal accidentado; la rampa presenta quiebres a lo largo del recorrido, es de sección angosta y, en algunos tramos, presenta pendientes pronunciadas

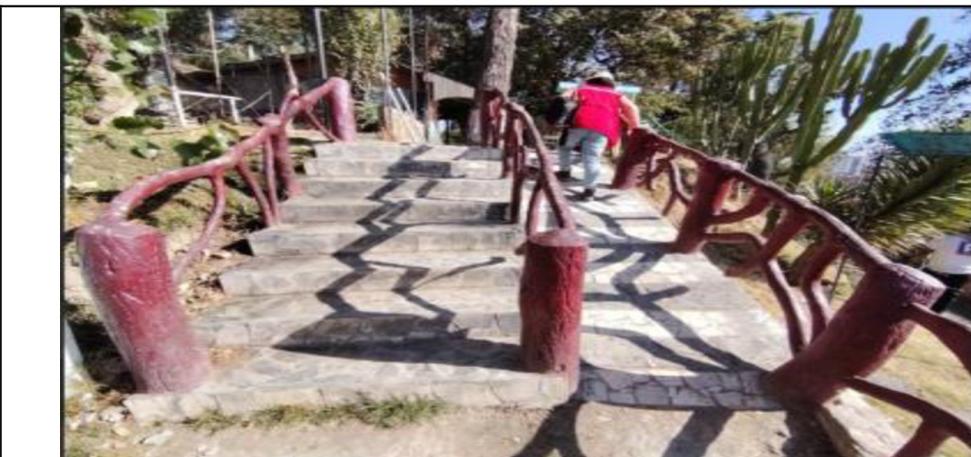
Fotografía 28: Se evidencia desgaste en los peldaños de alta contrahuella, y una rampa con pendiente pronunciada

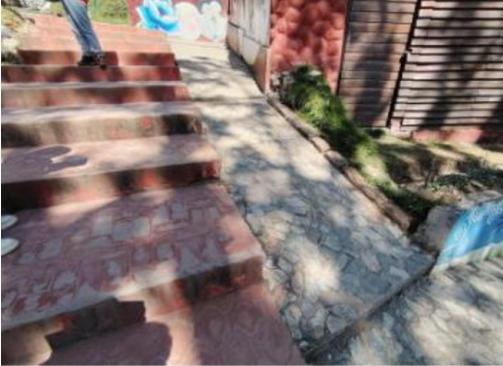
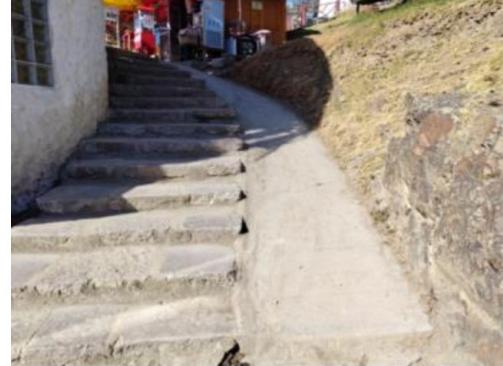
Imágenes n.ºs 108, 109 y 110
Escaleras con dimensiones irregulares

Circuito peatonal en condiciones accidentadas. Las escaleras presentan una contrahuella de 0.20 m, un ancho de 0.66 m y una altura de 1.80 m.	Las escaleras presentan desgaste e irregularidades en las huellas; la rampa adyacente carece de barandas de protección y presenta una pendiente pronunciada.

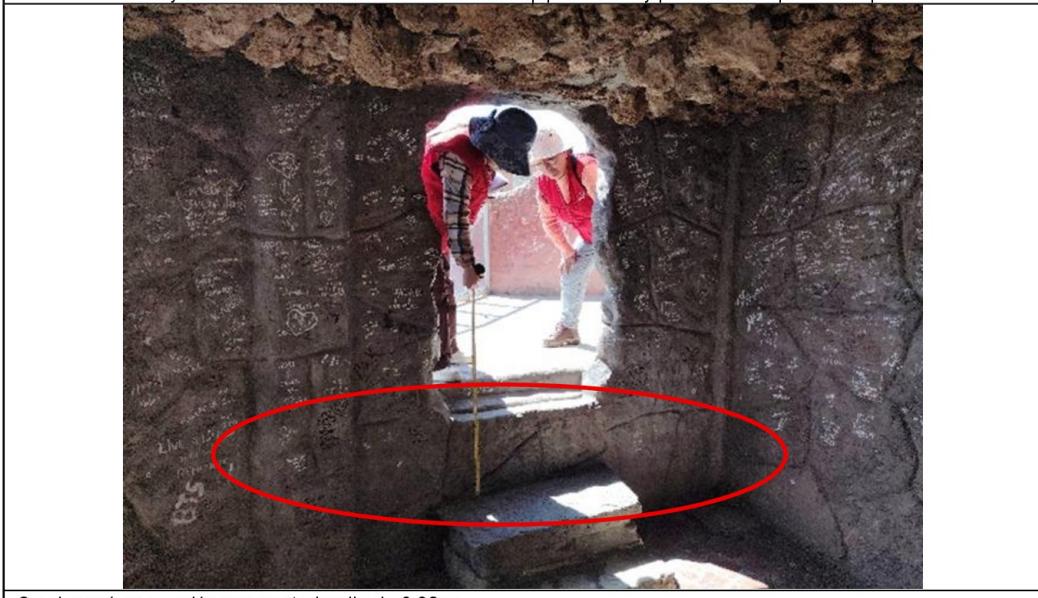
Se observó un escalón con contrahuella de 0.32 m.

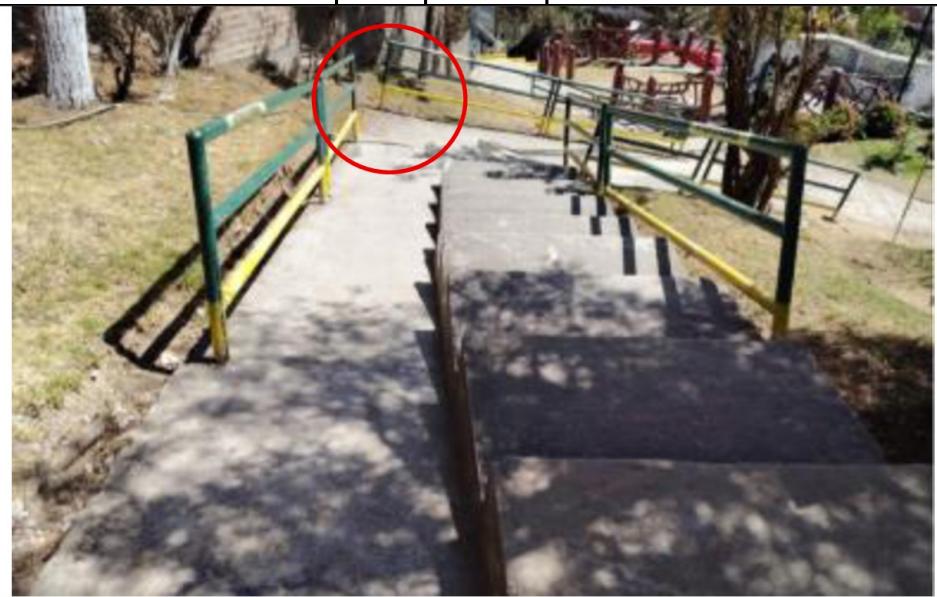
Rampa con pendiente pronunciada (6.60 m de desarrollo y 4.00 m de altura), sin descansos ni barandas. La escalera adyacente, con contrahuellas de 0.20 m.

Lo mencionado, implica la ruptura de la cadena de accesibilidad, lo que limita el libre desplazamiento y expone a los usuarios a caídas desde altura, el cual ocasionaría lesiones graves.

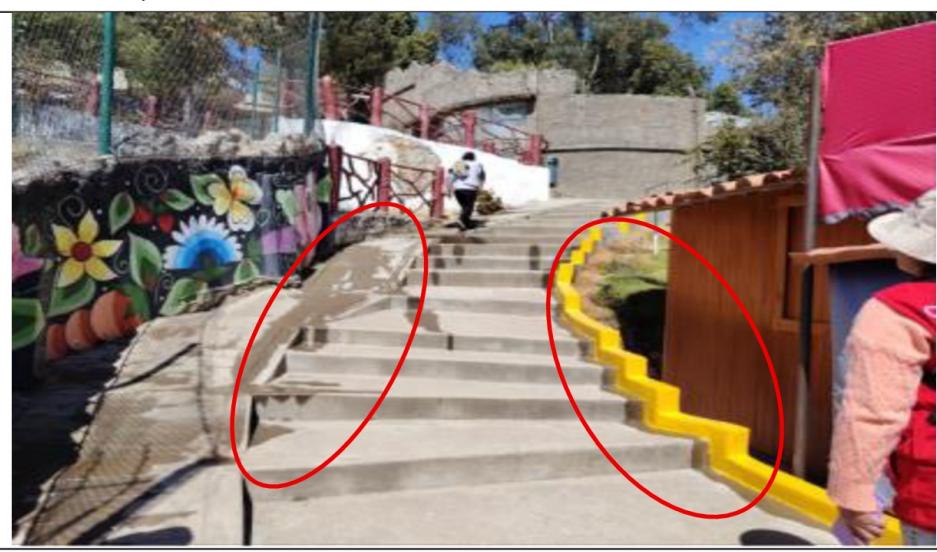
Círculo peatonal accidentado; la rampa presenta quiebres a lo largo del recorrido, es de sección angosta y, en algunos tramos, presenta pendientes pronunciadas.

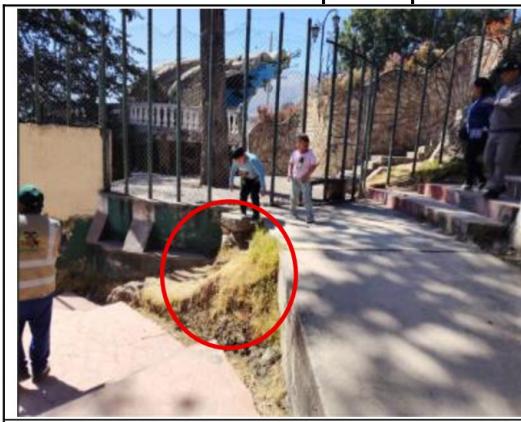
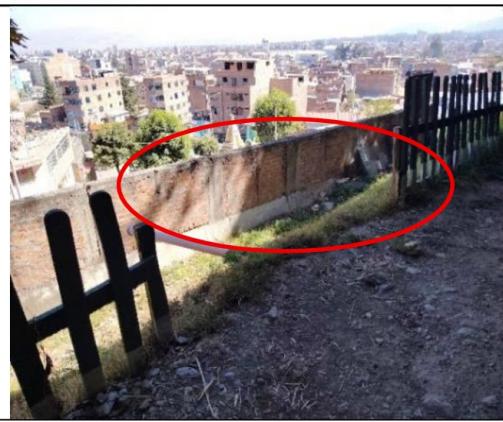
Imágenes n.ºs 113 y 114

Rampas con pendientes pronunciadas

Conexión peatonal interrumpida por un desnivel de 0.95 m, sin elementos de protección ni rampa de accesibilidad.	Se observa desnivel sin elemento de protección continuo.

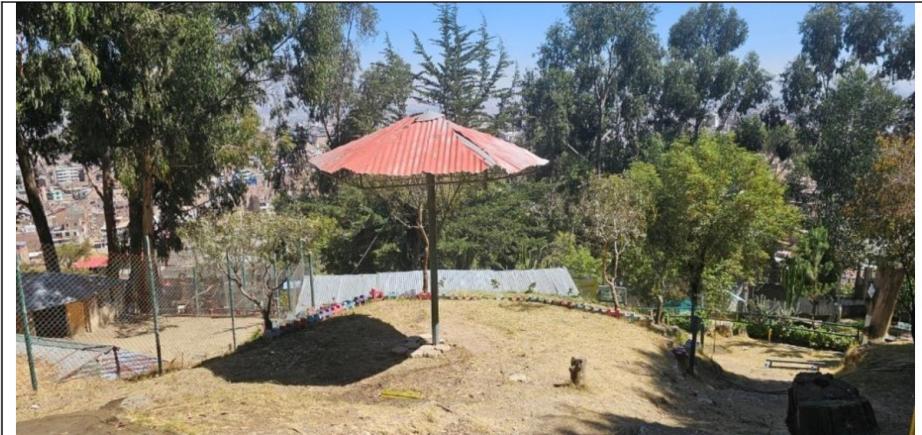
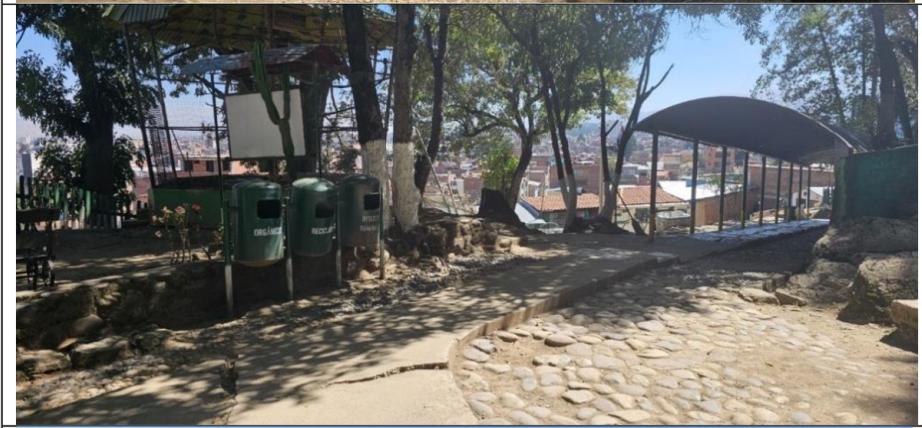
Imágenes n.ºs 115, 116, 117, 118 y 119
Áreas con falta de señalización

Lo mostrado en las imágenes son espacios de circulación horizontal y áreas comunes que no cuentan con señales de evacuación y emergencia, prohibición, advertencia, obligación y/o contra incendio.

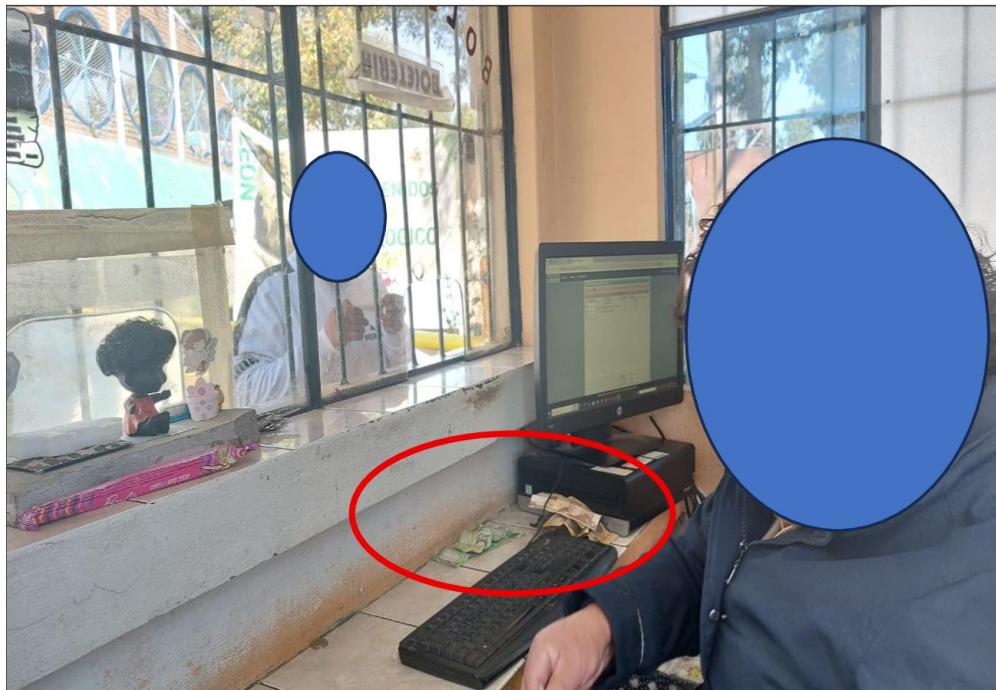
Al momento de la vista in situ se observó que la responsable del cobro de ingresos al Zoo Huancayo, guarda el dinero encima del módulo mas no en una gaveta.
