INFORME DE VISITA DE CONTROL
N° 024-2025-OCI/0411-SVC

**“GESTIÓN ADMINISTRATIVA Y ESTADO DE
INFRAESTRUCTURA DEL “ZOO HUANCAYO”**

**PERÍODO DE EVALUACIÓN:
DEL 14 DE AGOSTO DE 2025 AL 25 DE AGOSTO DE 2025**

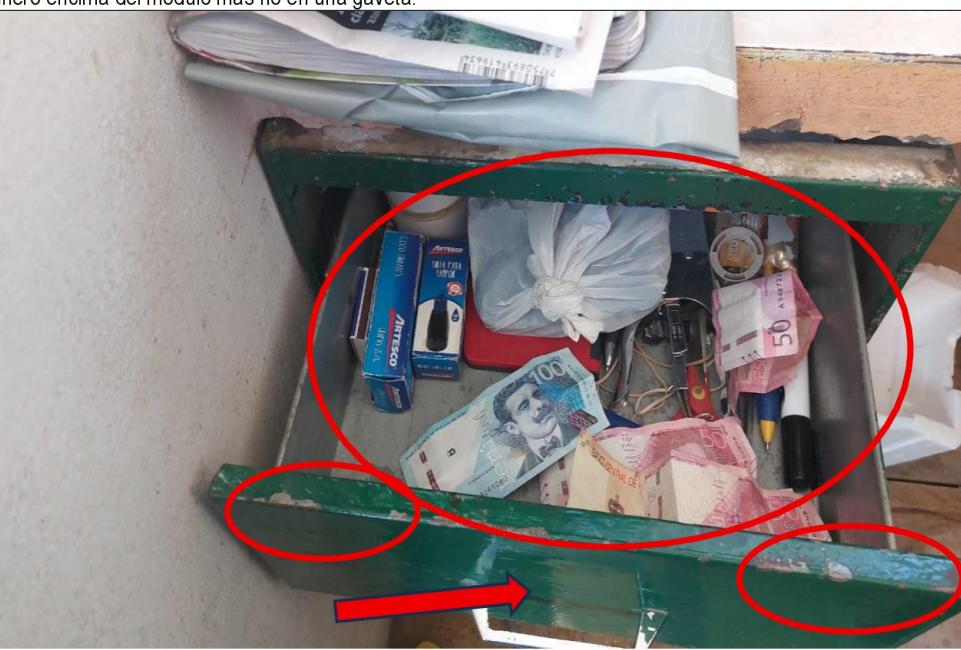
Una parte del dinero recaudado es guardada en una gaveta que no tiene llave, junto a útiles de escritorio; también, se observó que la gaveta de metal presenta oxidación en diferentes partes como se puede observar en la imagen precedente.

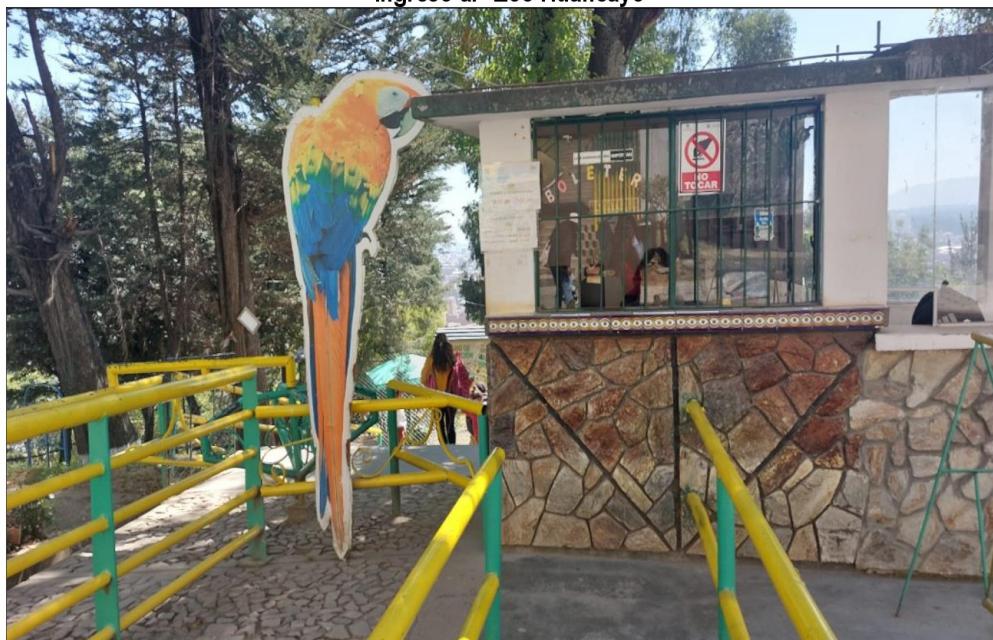
Imagen n.º 125
Ingreso al “Zoo Huancayo”

- En la imagen se puede observar solo a la responsable de caja en la boletería, quien solo realiza la venta de tickets para el ingreso al Zoológico.
- No existe un vigilante o seguridad que verifique el ingreso y salidas de personas al Zoológico.
