INFORME DE ORIENTACIÓN DE OFICIO
N° 005-2025-OCI/0414-SOO

**“EXPEDIENTE TÉCNICO DE PRESTACIÓN ADICIONAL Y
DEDUCTIVO VINCULANTE N° 1 Y EJECUCIÓN DE LA
OBRA: “MEJORAMIENTO DEL SERVICIOS DE ESPACIOS
PÚBLICOS URBANOS EN LA PLAZA PRINCIPAL SATIPO,
DISTRITO DE SATIPO DE LA PROVINCIA DE SATIPO DEL
DEPARTAMENTO DE JUNÍN””**

**PERÍODO DE EVALUACIÓN:
DEL 11 AL 25 DE FEBRERO DE 2025**

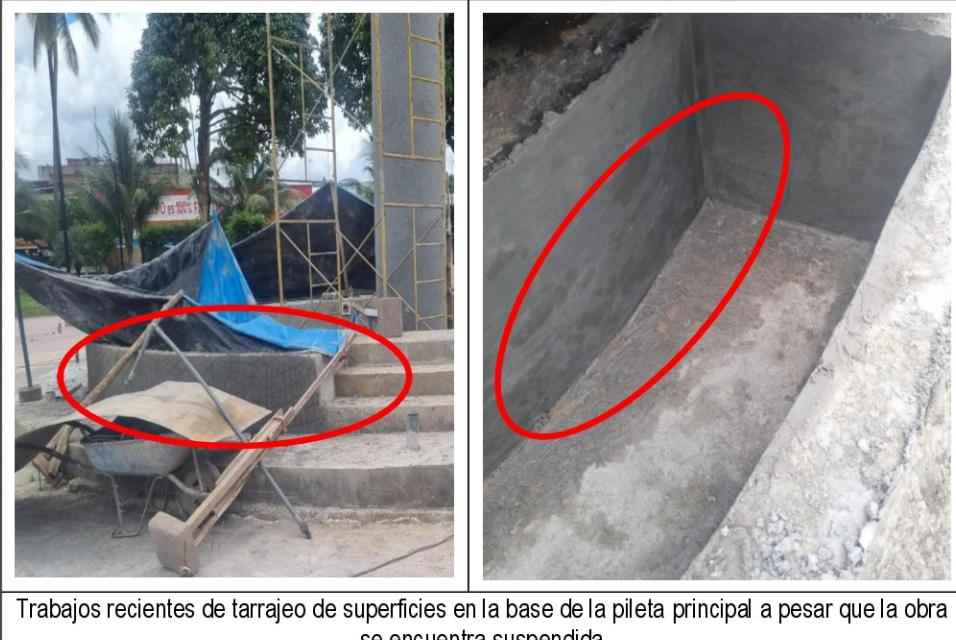
Imágenes n.ºs 9 y 10
Trabajos de acabados en la base de la pileta principal

Asimismo, se adjuntó, entre otras, las siguientes imágenes que evidencian los trabajos recientes de colocación de acabados.

De lo expuesto, el contratista estaría ejecutando trabajos en la obra mientras esta se encuentra suspendida, y que a la fecha de realizada la inspección se mantenía en ese estado; por lo que los trabajos de acabados vendrían realizándose sin contar con la dirección técnica del residente y supervisor de obra, a pesar de que el OCI, mediante Oficio n.º 000054-2025-CG/OC0414 de 7 de febrero de 2025, comunicó y recordó a la Entidad respecto a obras con plazo de ejecución suspendidas que:

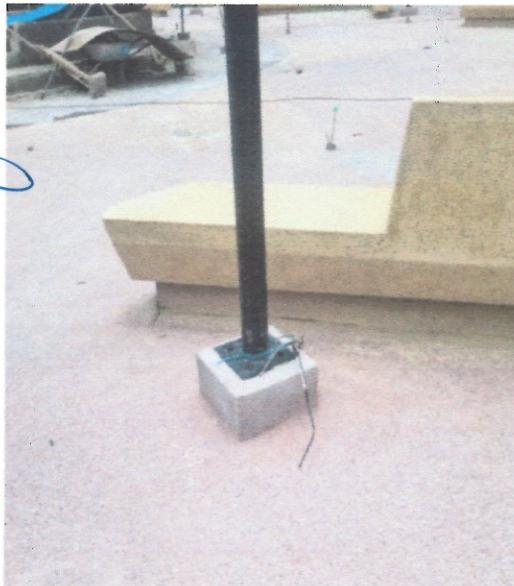
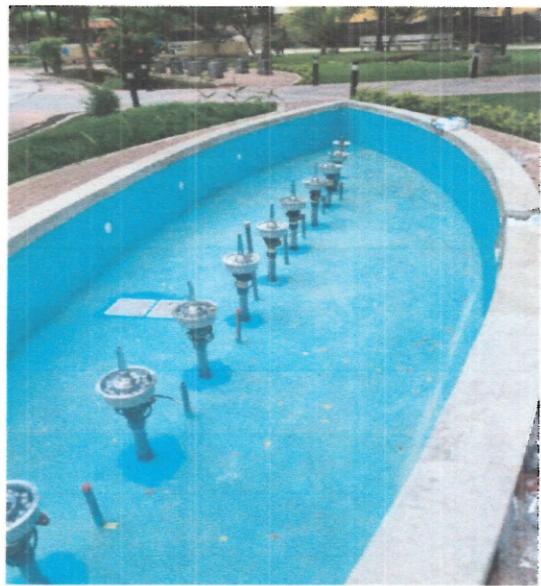
Fotografías n.os 5 y 6

Trabajos pendientes a ejecutar: Empalme de accesorios eléctricos en los sistemas de iluminación, los cuales se encuentran expuestos y sin protección.

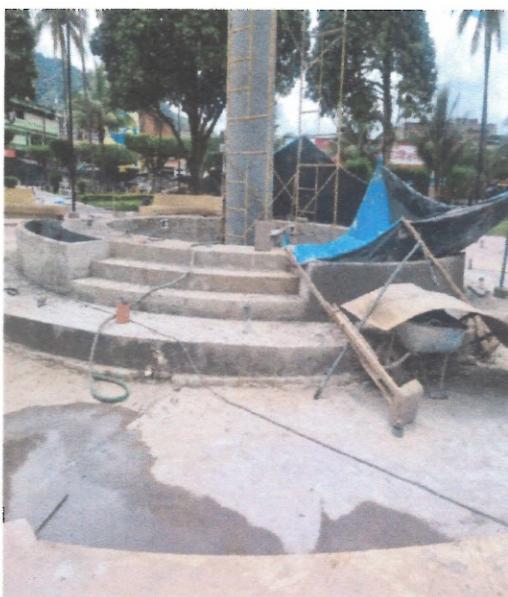
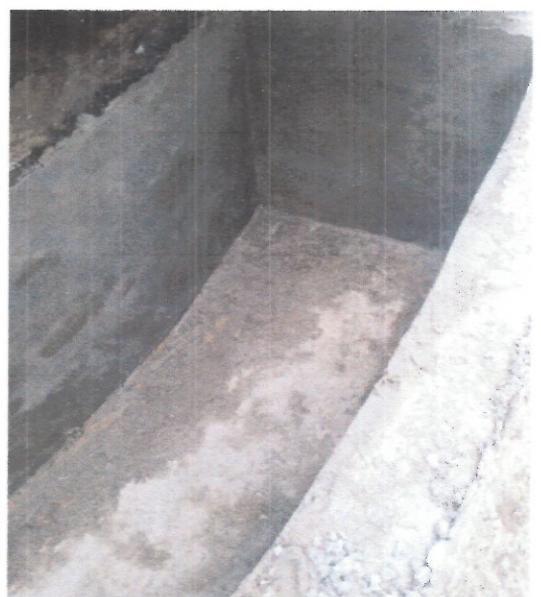
Fotografías n.os 7 y 8

Se evidenció la realización de trabajos recientes de tarrajeo de superficies en la base de la pileta principal a pesar que la obra se encuentra suspendida.
