**INFORME DE VISITA DE CONTROL  
N° 031-2025-OCI/0416-SVC**

**EJECUCIÓN DEL PROYECTO: “MEJORAMIENTO DEL  
SERVICIOS DE ESPACIOS PÚBLICOS URBANOS EN LA PLAZA  
LIBERTAD DE LA LOCALIDAD DE LA OROYA ANTIGUA  
DISTRITO DE LA OROYA DE LA PROVINCIA DE YAULI DEL  
DEPARTAMENTO DE JUNIN”**

**PERÍODO DE EVALUACIÓN:  
DEL 1 DE SETIEMBRE DE 2025 AL 06 DE OCTUBRE DE 2025**

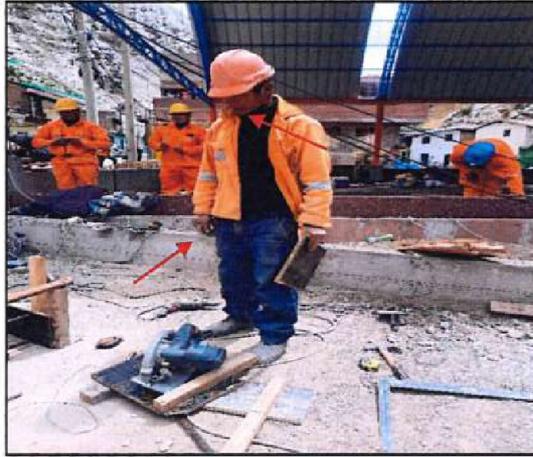
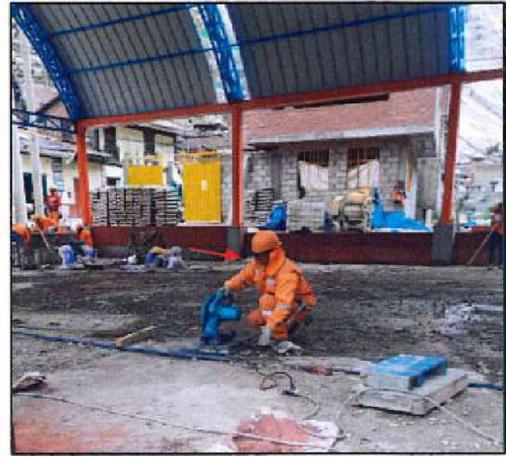
**CUADRO N° 3  
PERSONAL OBRERO CON IMPLEMENTOS DE SEGURIDAD INCOMPLETOS**

Las fotografías muestran al personal obrero con implementos de seguridad incompletos tales como: Lentes y guantes de seguridad, para las labores de habilitación de acero y madera para la ejecución de la obra.

De las fotografías expuestas, es menester precisar que el último párrafo del numeral 13 de la Norma de Seguridad Durante la Construcción G 0.50 de la Normas Técnicas del Reglamento nacional de edificaciones, establece que: "(...) el EPI básico, de uso obligatorio mientras el trabajador permanece en obra se compone de: Uniforme de trabajo, botines de cuero con punta de acero, casco, gafas de seguridad y guantes (...)".

En conclusión, el personal obrero que viene realizando trabajos en la ejecución de la Obra, no cuenta con los equipos de protección individual adecuados y completos, vulnerando las especificaciones técnicas del expediente técnico de obra y Norma Técnica del Reglamento Nacional de Edificaciones.

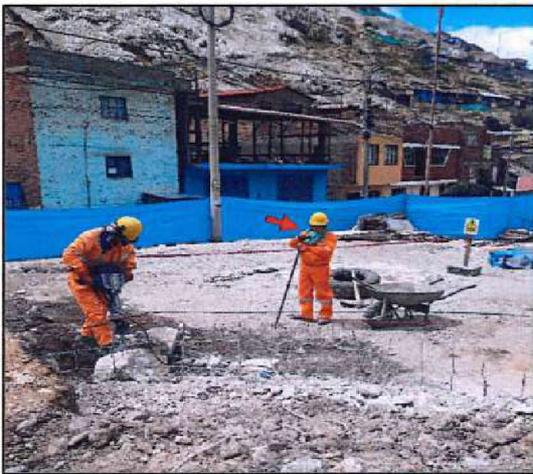
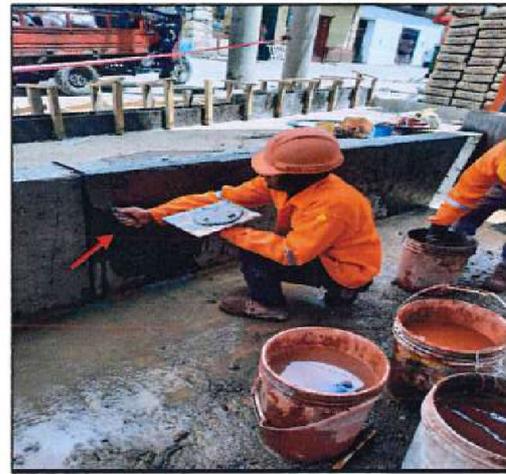
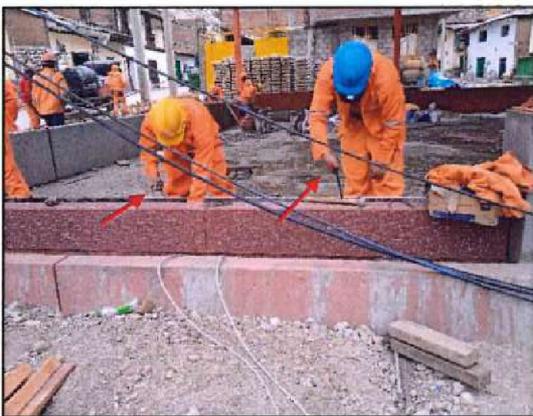
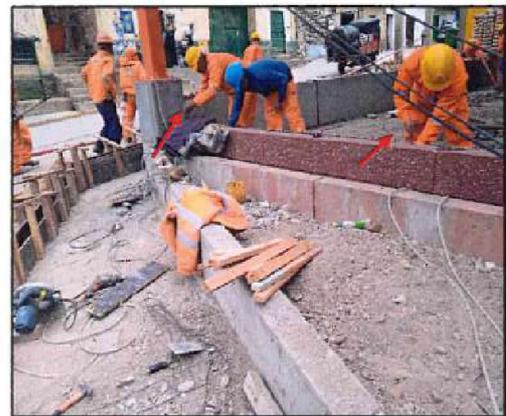
Las fotografías muestran al personal obrero con implementos de seguridad incompletos (Guantes y lentes de seguridad), para las labores de acabado de sardineles con granito lavado, encofrado de sardineles y banca de concreto; así como, trabajo de demolición de concreto existente.

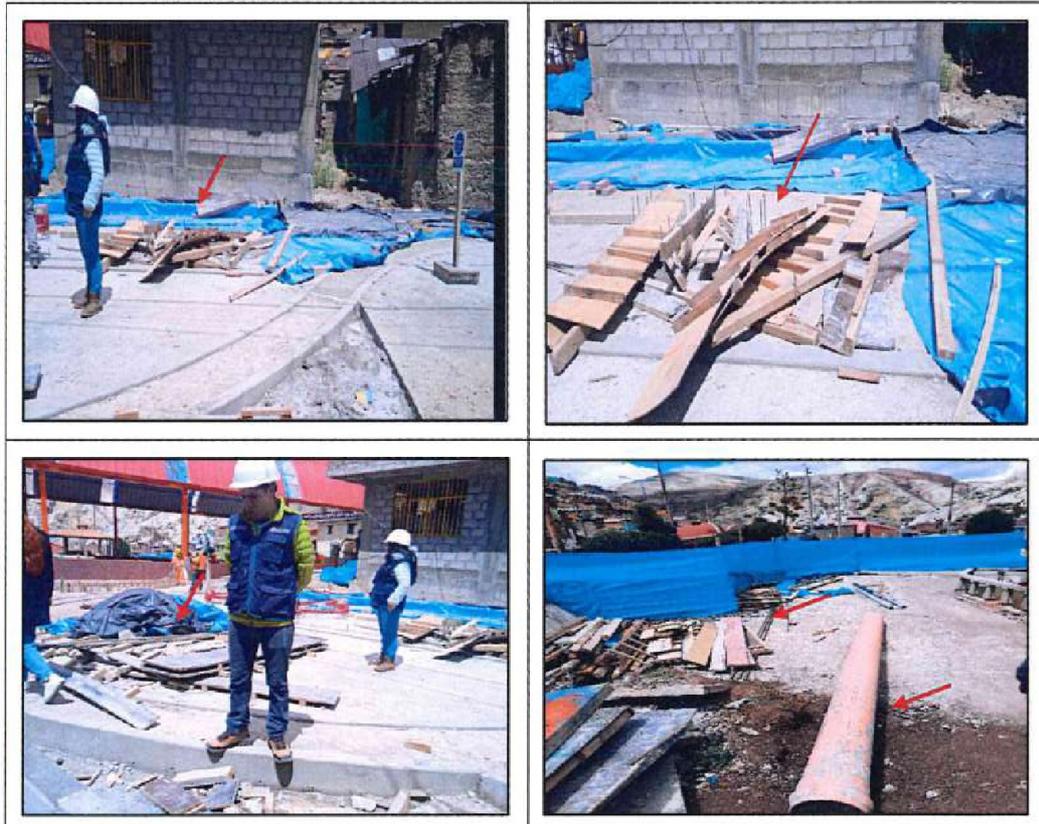
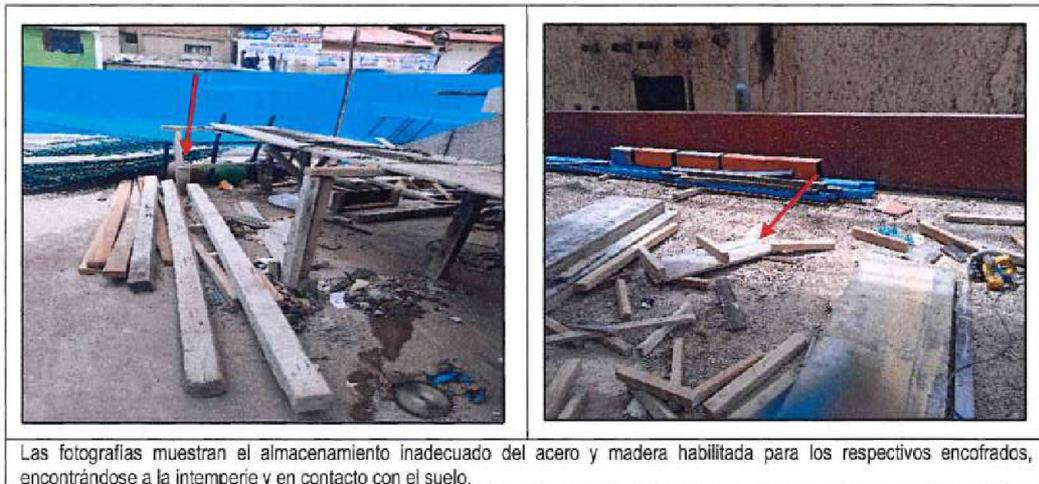
**CUADRO N° 4**  
**ALMACENAMIENTO DEFICIENTE DE MATERIALES DE CONSTRUCCIÓN**

Los aceros en proceso de habilitación se encuentran expuestas ante las inclemencias climáticas; por lo que, a causa de ello se verificó que presentan oxidación y deterioro, cabe resaltar que los aceros son vulnerables a la corrosión y esta puede alterar las propiedades químicas y de resistencia respecto a la ductilidad, durabilidad y seguridad de la misma.

Del mismo modo, se identificó que la madera habilitada para los encofrados de sardineles de concreto, tuberías de PVC, se encuentran a la intemperie y sin protección ante las condiciones climáticas, lo que imposibilita su conservación, resistencia y durabilidad; por lo que, presentan deterioro prematuro, como se muestra en las siguientes fotografías:

De las fotografías expuestas, se advierte que el almacenamiento y conservación de los materiales de construcción de obra, no se efectúan conforme lo señala el sub numeral 3.7 Almacenamiento de Materiales del Capítulo 3 – Materiales de la NORMA E-060, Concreto Armado del RNE, que establece:

3.7.2 Ningún material que se haya deteriorado o contaminado debe utilizarse en la elaboración del concreto.

La situación expuesta, genera deterioro progresivo y la pérdida total o parcial de los mismos, cuya utilización en el proceso constructivo afectaría la calidad y vida útil de la obra.

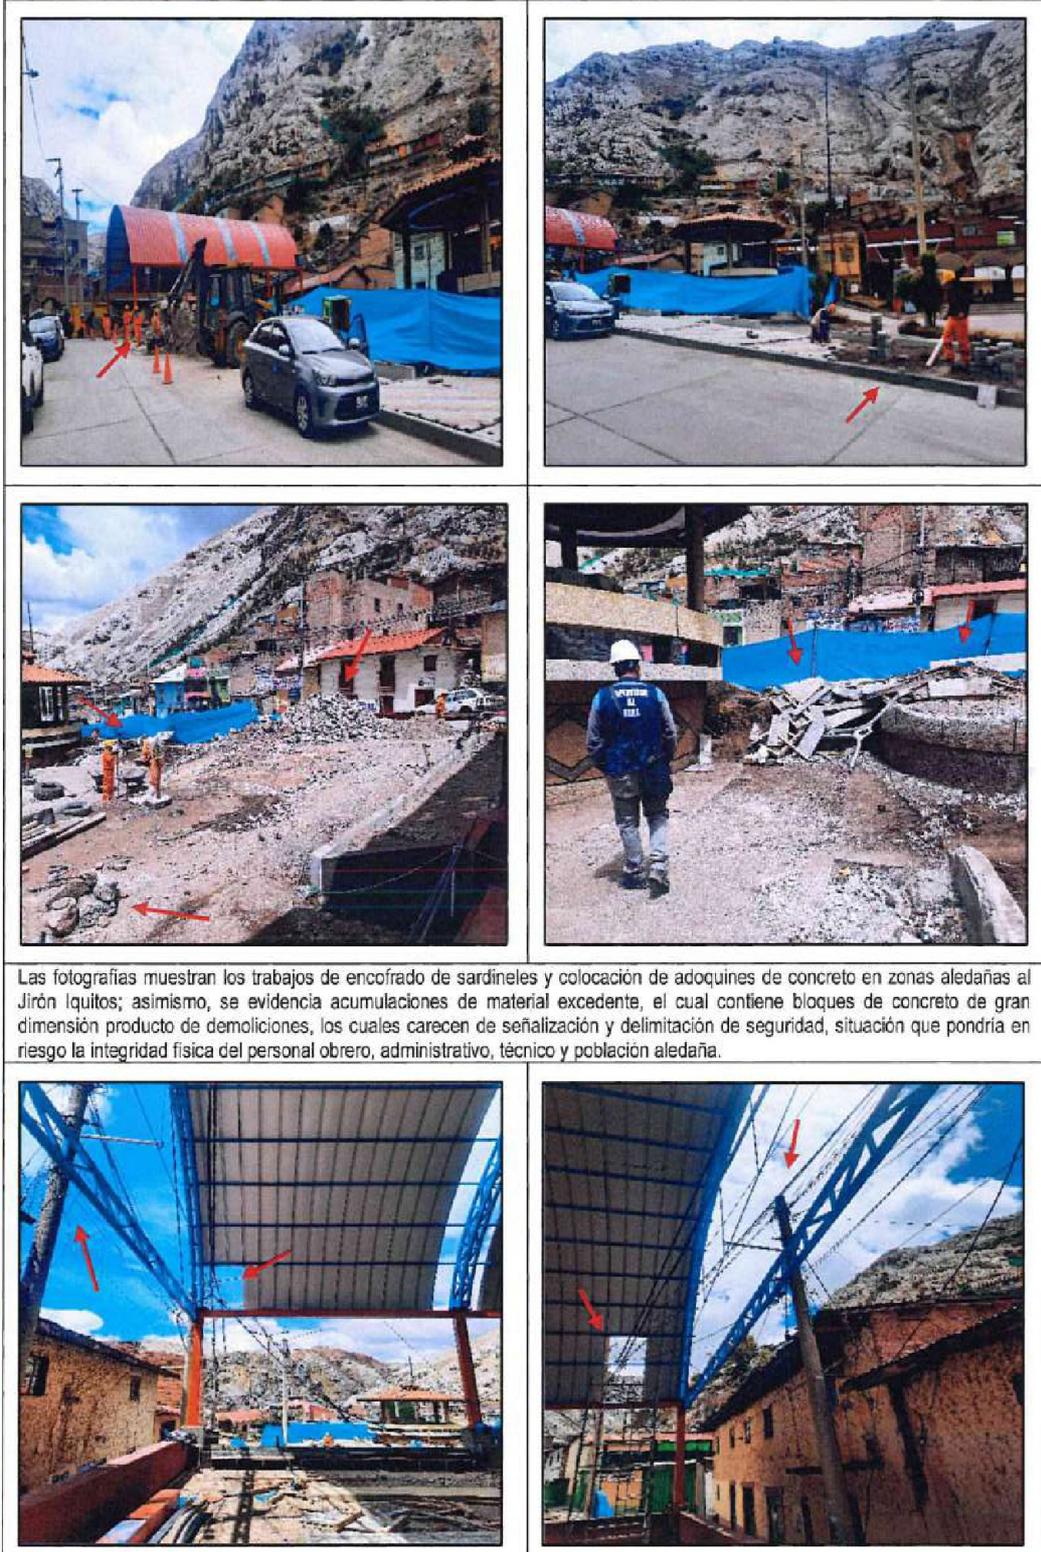
**CUADRO N° 5**  
**FALTA DE SEÑALIZACIÓN DE SEGURIDAD EN OBRA**

Las fotografías muestran los trabajos de encofrado de sardineles y colocación de adoquines de concreto en zonas aledañas al Jirón Iquitos; asimismo, se evidencia acumulaciones de material excedente, el cual contiene bloques de concreto de gran dimensión producto de demoliciones, los cuales carecen de señalización y delimitación de seguridad, situación que pondría en riesgo la integridad física del personal obrero, administrativo, técnico y población aledaña.

La situación expuesta, genera el riesgo de accidentes; así como, poner en peligro la integridad física del personal obrero, administrativo, técnico y pobladores aledaños, generando también incumplimiento de obligaciones contractuales y consecuentemente la aplicación de penalidades.

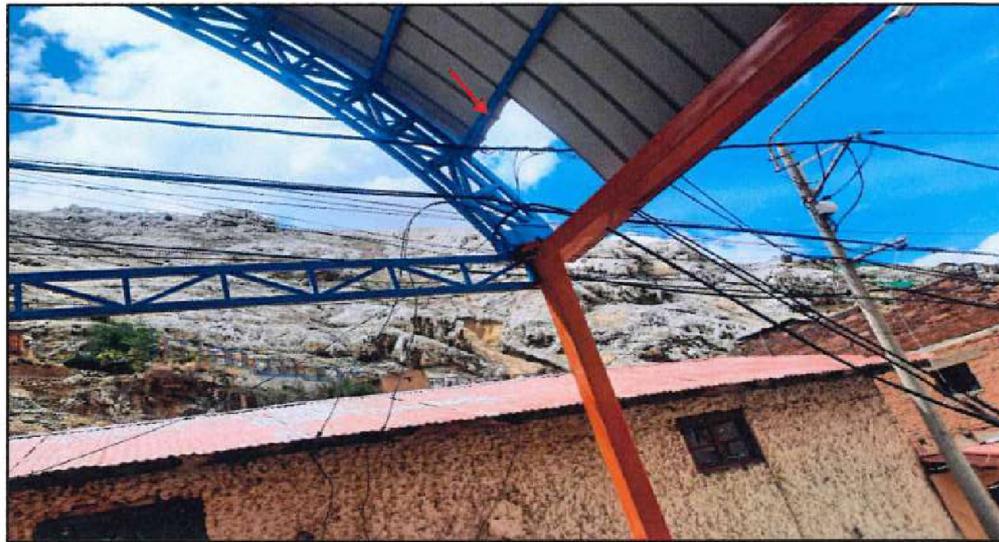
Del mismo modo, se advierte la interferencia de cables de telefonía y cables eléctricos con la cobertura metálica del campo deportivo, el cual no cuenta con la señalización respectiva ante posibles descargas eléctricas, situación que pondría en riesgo la integridad física del personal obrero, administrativo, técnico y población aledaña, tal como se muestra en las siguientes fotografías:

Las fotografías muestran interferencia de cables telefónicos y cables eléctricos con la cobertura metálica del campo deportivo, generando el riesgo a causar posibles descargas eléctricas que puedan afectar la integridad física del personal obrero, administrativo y técnico.

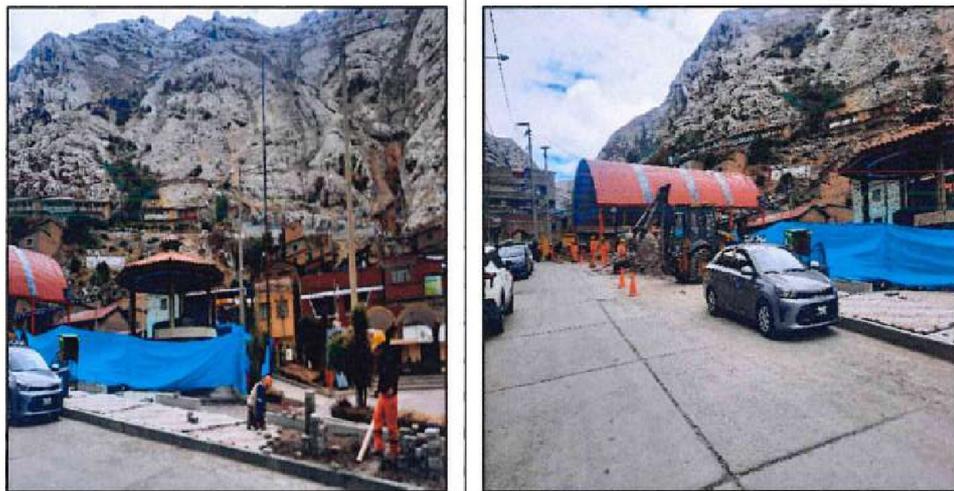
**CUADRO N°10  
INEXISTENCIA DE CARTEL DE OBRA EN LA OBRA DE CONSTRUCCIÓN EN CURSO**

No obstante, de la inspección a la ejecución de la Obra, se evidenció la inexistencia del cartel de obra, lo que imposibilita que la ciudadanía pueda visualizar el detalle del Proyecto (financiamiento, presupuesto, contratista ejecutor, plazos de ejecución), debiendo estar instalado en lugar visible y apropiado, hechos que no son advertidos por el supervisor de obra, inobservando lo establecido en la normativa aplicable, tal como se muestra en las siguientes fotografías:

Las fotografías muestran la inexistencia del cartel en las zonas de ejecución de la Obra.

Por consiguiente, se advirtió, la inexistencia de la partida 01.01.01.05 CARTEL DE OBRA 2.40 x 3.60 M, en el lugar de ejecución de la Obra, a pesar de haber sido valorizada y pagada por parte de la Entidad a través de la valorización n.º 01 y Nota de Pago n.º 1215.25.81.2501839 de 4 de agosto de 2025, situación que consecuente conllevaría a la aplicación de penalidad.

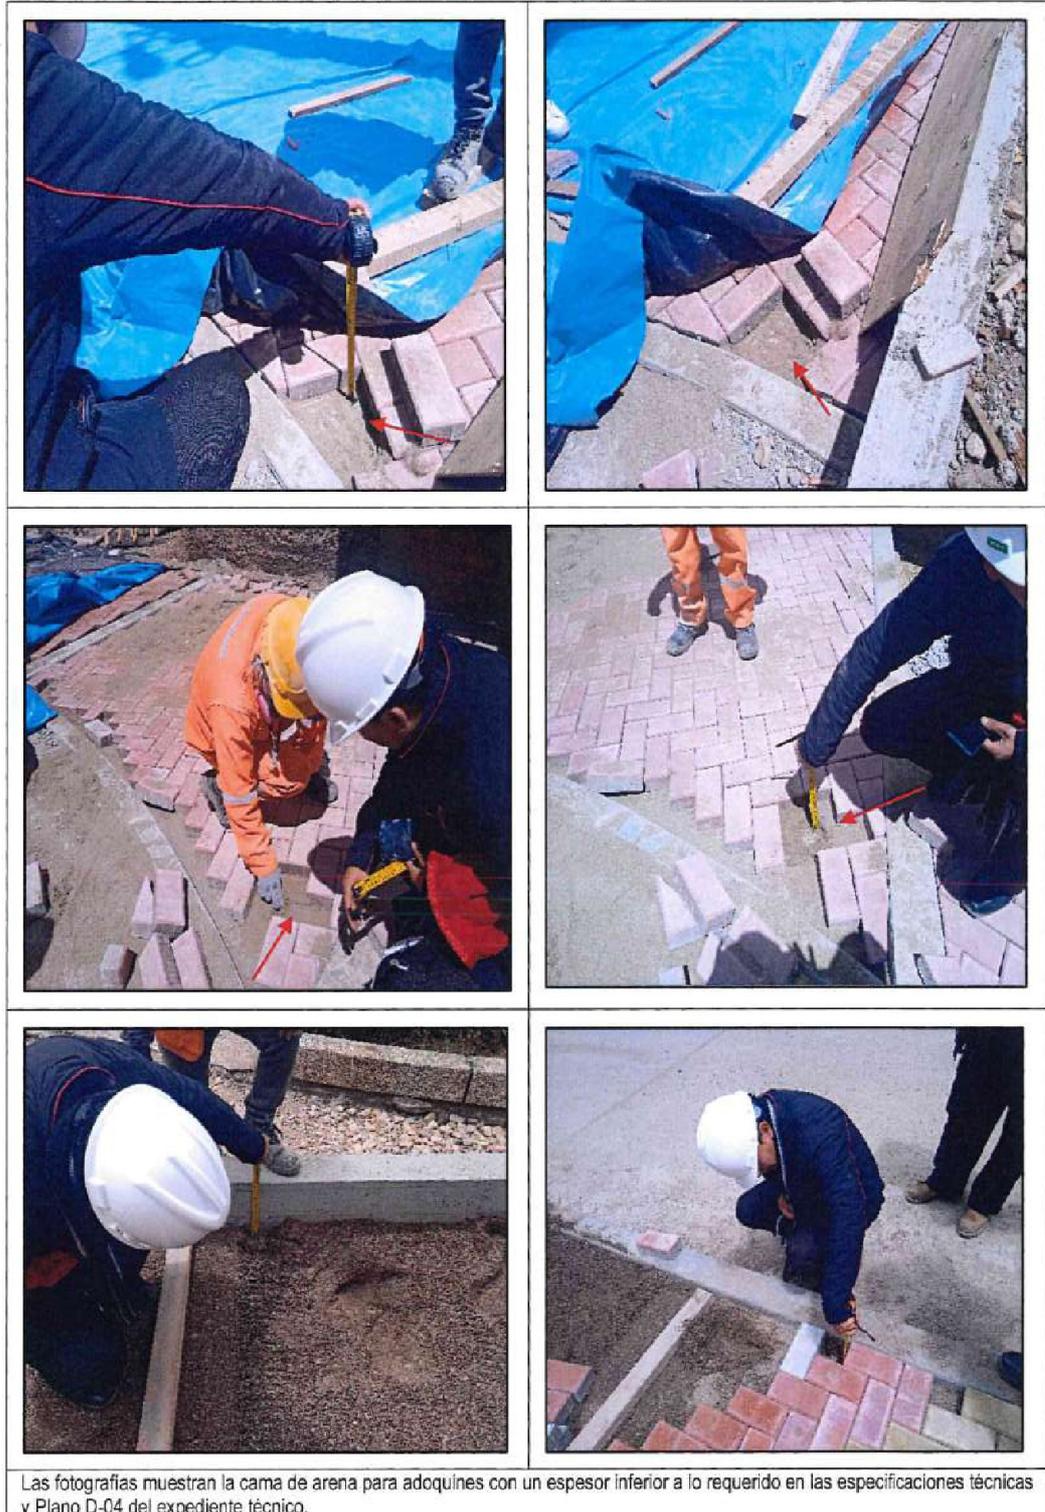
**CUADRO N° 12**  
**DEFICIENTE COLOCACIÓN DE CAMA DE ARENA PARA ADOQUINES**

De lo expuesto, se muestra que la partida 02.02.02.04 CAMA DE ARENA PARA ADOQUINES (M2), se viene ejecutando sin cumplir con lo establecido en las especificaciones técnicas y Plano D-04 (Detalle de Pisos Adoquinados) del expediente técnico de obra, el cual indica que la capa y/o cama de arena deber ser 2" de espesor.

En conclusión, la partida de cama de arena para adoquines, no se ejecutan conforme a lo establecido en las especificaciones y plano del expediente técnico, hechos que no están siendo advertidos por la supervisión de obra.

La capa de arena debe ser de 2" de espesor y ser arena limpia de río. Desde que se tamiza la arena hasta la colocación de los adoquines sobre la capa de arena ya conformada, ésta no sufrirá ningún proceso de compactación. Para que se pueda garantizar una densidad uniforme en toda la capa. La capa de arena se colocará con un espesor uniforme en toda el área del pavimento, por lo cual no se podrá utilizar para compensar irregularidades o deficiencias en el nivel de la base.
