**INFORME DE HITO DE CONTROL  
N° 004-2025-OCI/0422-SCC**

**“OBRA: REHABILITACIÓN DE CAMINO DEPARTAMENTAL  
29.554 KM EN PATAZ - ZARUMILLA - DV. VIJUS DISTRITO  
DE PATAZ - PROVINCIA DE PATAZ - DEPARTAMENTO LA  
LIBERTAD”**

**HITO DE CONTROL N° 5 - SUSPENSIÓN DEL PLAZO DE  
EJECUCIÓN**

**PERÍODO DE EVALUACIÓN DEL HITO DE CONTROL:  
DEL 21 AL 29 DE ABRIL DE 2025**

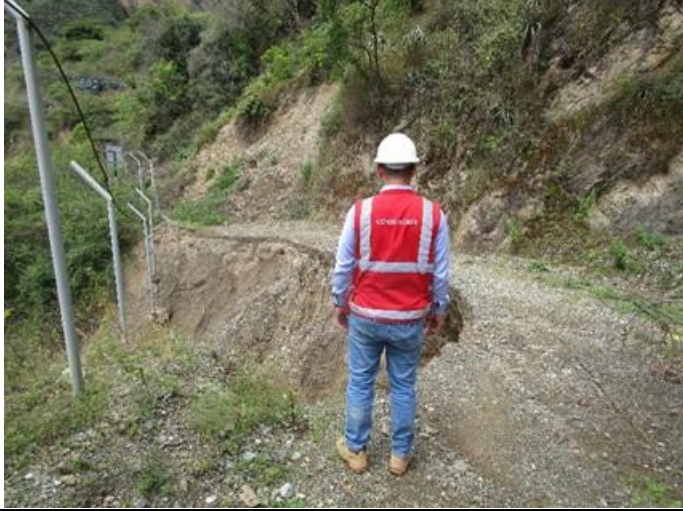
| Imagen n.º 1 | Descripción |

| Imagen n.º 1 | Descripción |
|---|---|
| | <p>Mal estado del tramo de vía a ser intervenido, no permitiendo el tránsito.</p> <p>Coordenadas (18M 0209254; 9143685) y una elevación de 2006 msnm.</p> |

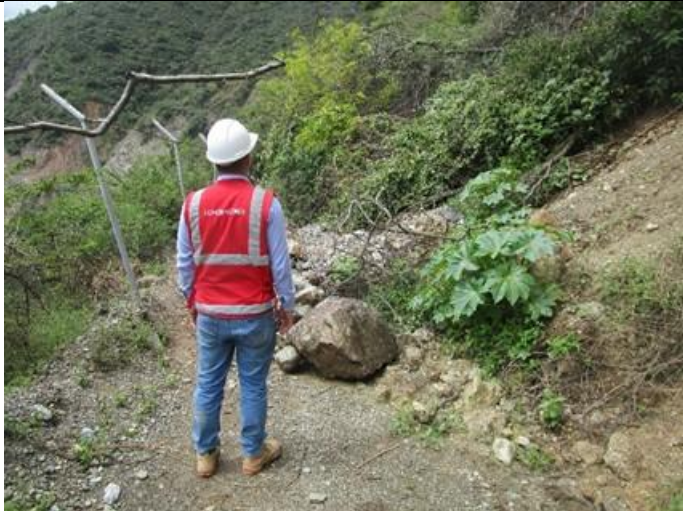
| Imagen n.º 1 | Descripción |
|---|---|
| Imagen n.º 2 | Descripción |

| Imagen n.º 1 | Descripción |
|---|---|
| | <p>Mal estado del tramo de vía a ser intervenido, no permitiendo el tránsito.</p> <p>Coordenadas (18M 0209294; 9143686) y una elevación de 2002 msnm.</p> |

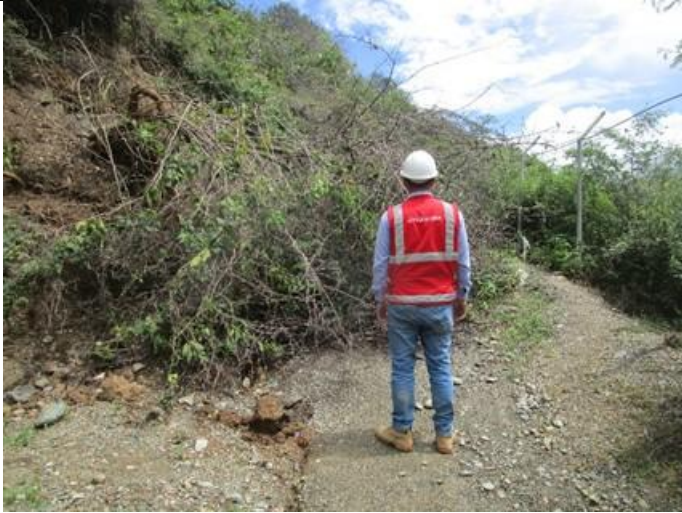
| Imagen n.º 3 | Descripción |

| Imagen n.º 3 | Descripción |
|---|---|
| | <p>Mal estado del tramo de vía a ser intervenido, no permitiendo el tránsito.</p> <p>Coordenadas (18M 0209325; 9143690) y una elevación de 1999 msnm.</p> |

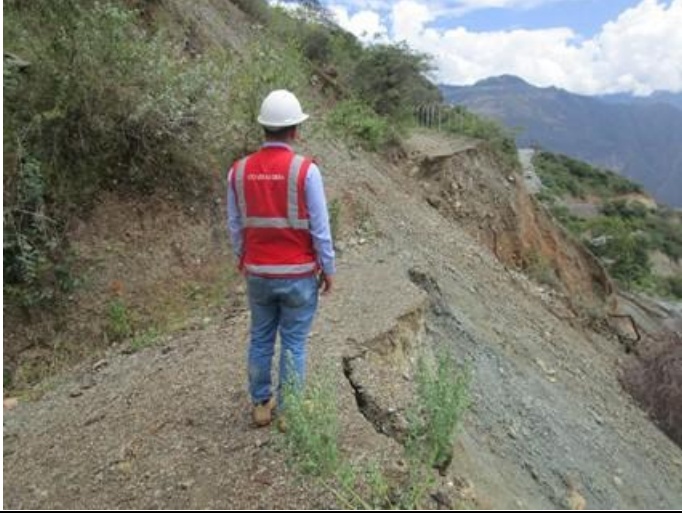
| Imagen n.º 3 | Descripción |
|---|---|
| Imagen n.º 4 | Descripción |

| Imagen n.º 3 | Descripción |
|---|---|
| | <p>Mal estado del tramo de vía a ser intervenido, no permitiendo el tránsito.</p> <p>Coordenadas (18M 0209430; 9143744) y una elevación de 2000 msnm.</p> |

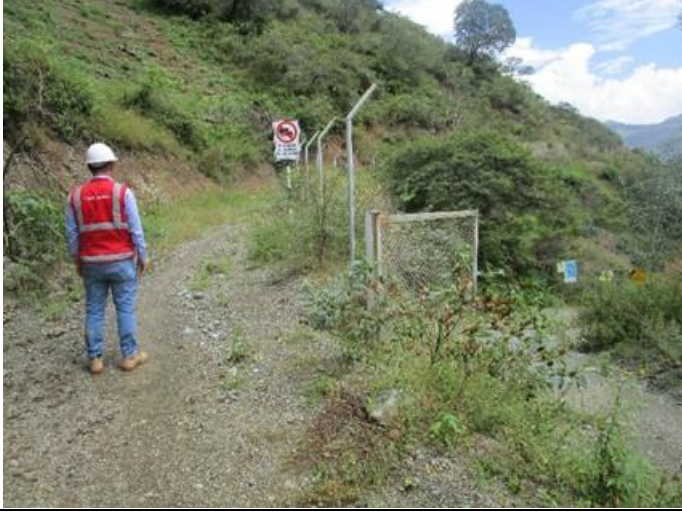
| Imagen n.º 3 | Descripción |
|---|---|
| Imagen n.º 5 | Descripción |

| Imagen n.º 3 | Descripción |
|---|---|
| | <p>Vista del mal estado del tramo de vía a ser intervenido.</p> <p>Coordenadas (18M 0209495; 9143755) y una elevación de 1995 msnm.</p> |

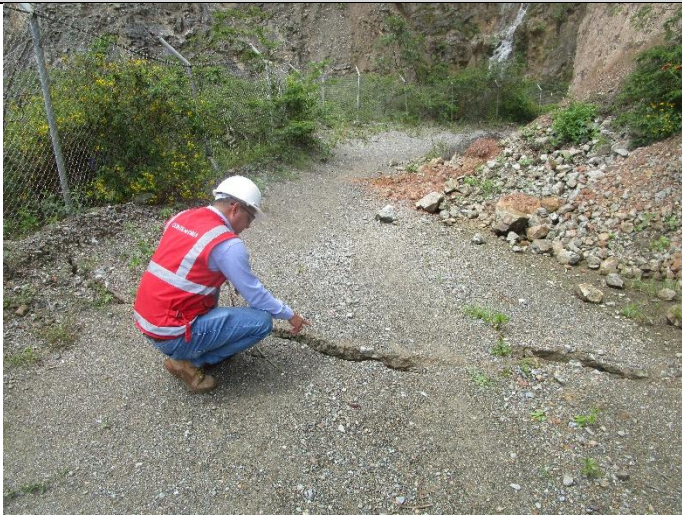
| Imagen n.º 6 | Descripción |

| Imagen n.º 6 | Descripción |
|---|---|
| | <p>Vista del mal estado del tramo de vía a ser intervenido.</p> <p>Coordenadas (18M 0209530; 9143789) y una elevación de 1996 msnm.</p> |

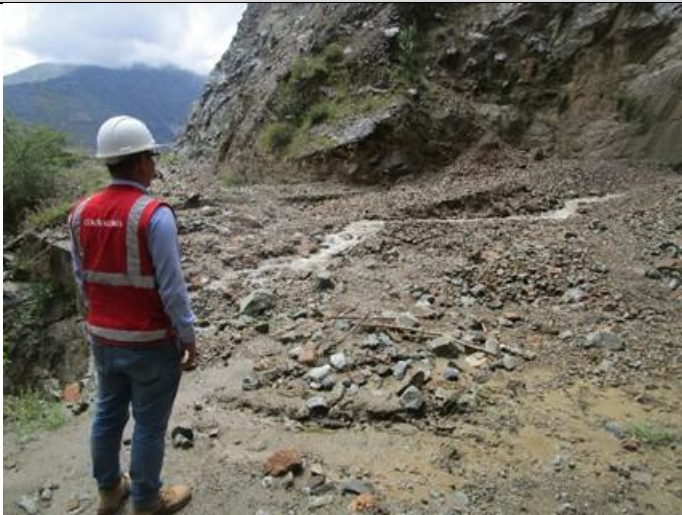
| Imagen n.º 6 | Descripción |
|---|---|
| Imagen n.º 7 | Descripción |

| Imagen n.º 6 | Descripción |
|---|---|
| | <p>Vista del mal estado del tramo de vía a ser intervenido.</p> <p>Coordenadas (18M 0209583; 9143759) y una elevación de 2000 msnm.</p> |

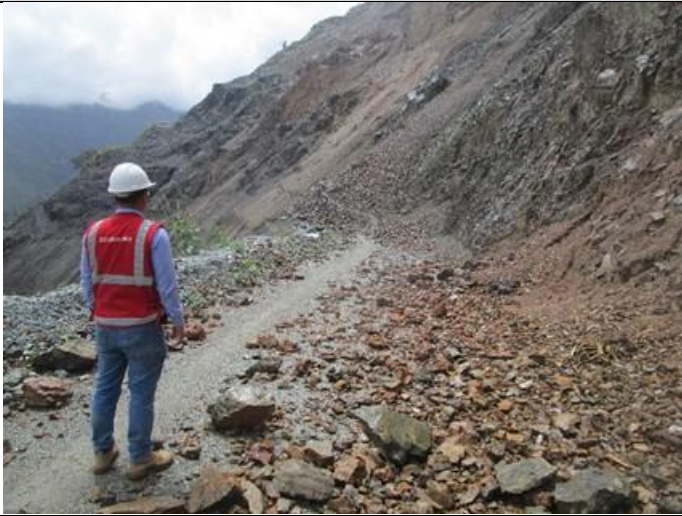
| Imagen n.º 6 | Descripción |
|---|---|
| Imagen n.º 8 | Descripción |

| Imagen n.º 6 | Descripción |
|---|---|
| | <p>Vista del mal estado del tramo de vía a ser intervenido.</p> <p>Coordenadas (18M 0209607; 9143963) y una elevación de 1999 msnm.</p> |

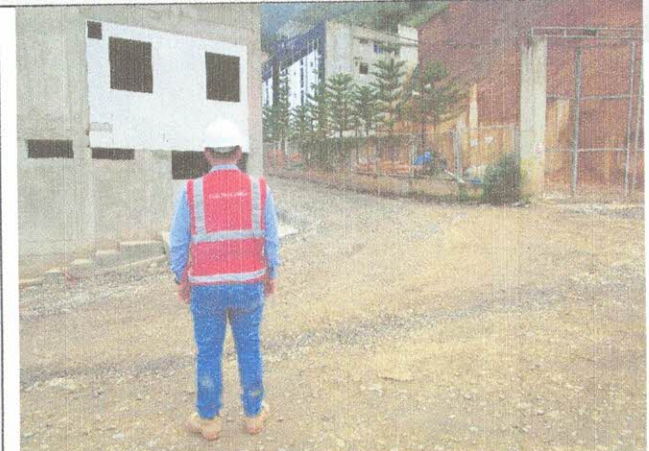
| Imagen n.° 1 | Descripción |

| Imagen n.° 1 | Descripción |
|---|---|
| | <p>Inicio del tramo de vía en la progresiva km 0+000, no se evidencia la instalación del Cartel de Obra.</p> <p>Coordenadas (18M 0213534; 9138910) y una elevación de 2590 msnm</p> |

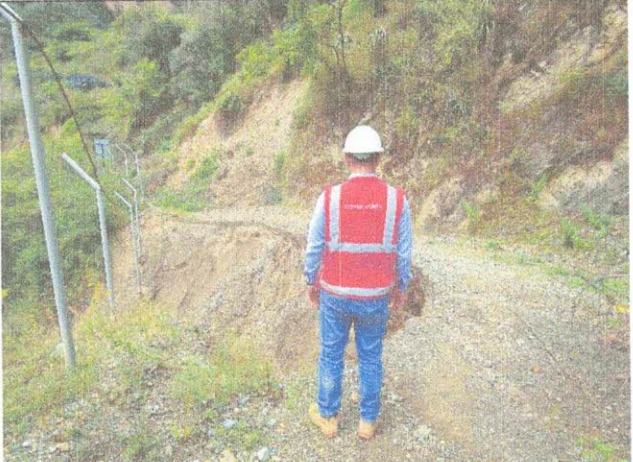
| Imagen n.º 2 | Descripción |

| Imagen n.º 2 | Descripción |
|---|---|
| | <p>Mal estado del tramo de vía a ser intervenido, no permitiendo el tránsito.</p> <p>Coordenadas (18M 0209254; 9143685) y una elevación de 2006 msnm.</p> |

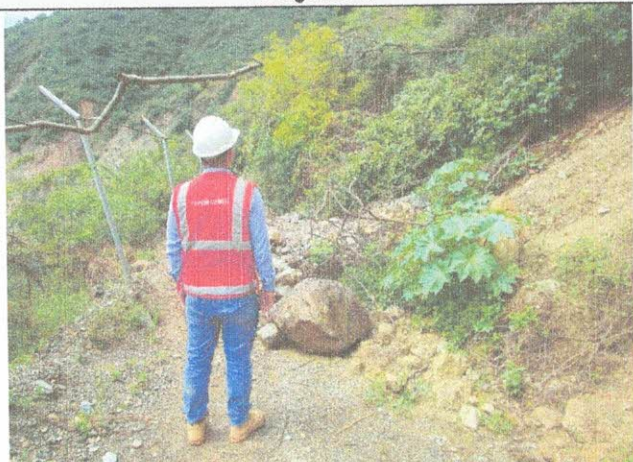
| Imagen n.º 3 | Descripción |

| Imagen n.º 3 | Descripción |
|---|---|
| | <p>Mal estado del tramo de vía a ser intervenido, no permitiendo el tránsito.</p> <p>Coordenadas (18M 0209294; 9143686) y una elevación de 2002 msnm.</p> |

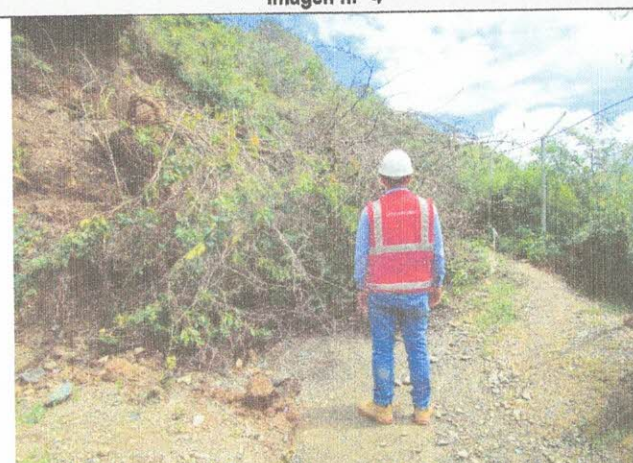
| Imagen n.º 4 | Descripción |

| Imagen n.º 4 | Descripción |
|---|---|
| | <p>Mal estado del tramo de vía a ser intervenido, no permitiendo el tránsito.</p> <p>Coordenadas (18M 0209325; 9143690) y una elevación de 1999 msnm.</p> |

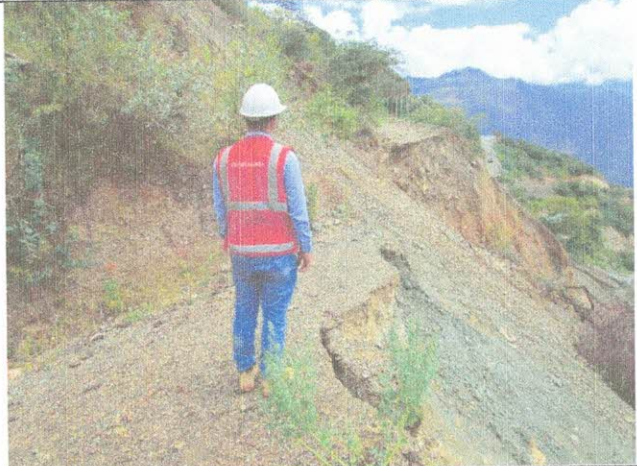
| Imagen n.º 5 | Descripción |

| Imagen n.º 5 | Descripción |
|---|---|
| | <p>Mal estado del tramo de vía a ser intervenido, no permitiendo el tránsito.</p> <p>Coordenadas (18M 0209430; 9143744) y una elevación de 2000 msnm.</p> |

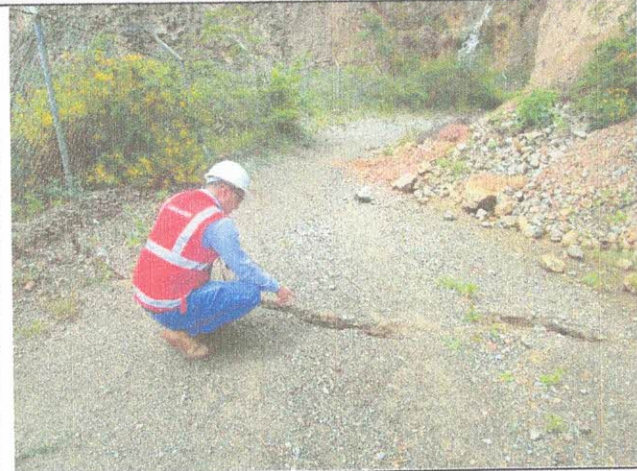
| Imagen n.º 6 | Descripción |

| Imagen n.º 6 | Descripción |
|---|---|
| | <p>Vista del mal estado del tramo de vía a ser intervenido.</p> <p>Coordenadas (18M 0209530; 9143789) y una elevación de 1996 msnm.</p> |

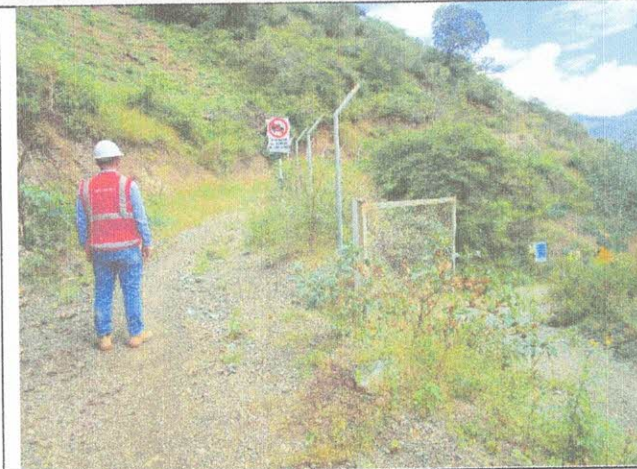
| Imagen n.º 7 | Descripción |

| Imagen n.º 7 | Descripción |
|---|---|
| | <p>Vista del mal estado del tramo de vía a ser intervenido.</p> <p>Coordenadas (18M 0209495; 9143755) y una elevación de 1995 msnm.</p> |

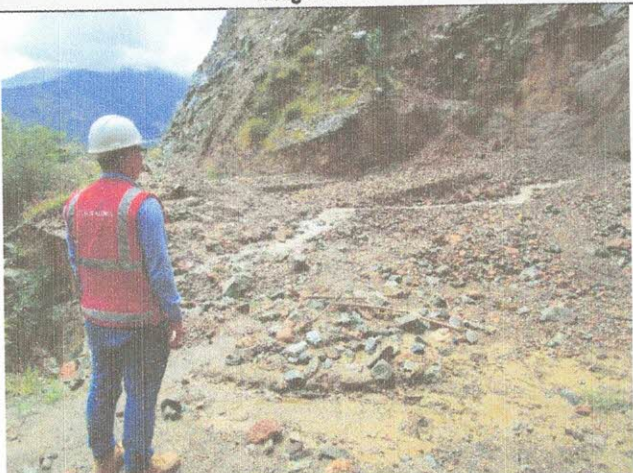
| Imagen n.º 8 | Descripción |

| Imagen n.º 8 | Descripción |
|---|---|
| | Vista del mal estado del tramo de vía a ser intervenido y el inicio del Túnel Consuelo.<br><br>Coordenadas (18M 0209583; 9143759) y una elevación de 2000 msnm. |

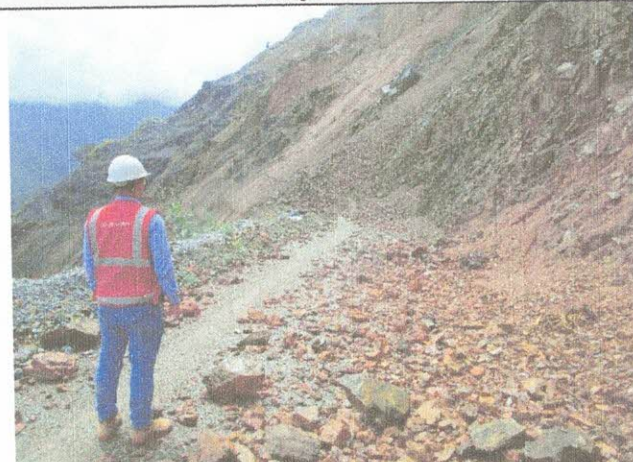
| Imagen n.º 9 | Descripción |

| Imagen n.º 9 | Descripción |
|---|---|
| | Vista del mal estado del tramo de vía a ser intervenido y el final del Túnel Consuelo.<br><br>Coordenadas (18M 0209607; 9143963) y una elevación de 1999 msnm. |
