**INFORME DE HITO DE CONTROL
N° 027-2025-OCI/0425-SCC**

**OBRA: “REHABILITACIÓN DE LA INFRAESTRUCTURA DE
LA INSTITUCIÓN EDUCATIVA INICIAL N° 044 CAPULLITOS
DE ROSA CON CÓDIGO LOCAL 275570 PUEBLO JOVEN
SANTA ROSA, DISTRITO DE CHICLAYO, PROVINCIA DE
CHICLAYO, DEPARTAMENTO DE LAMBAYEQUE”, CUI
N° 2477805**

**HITO DE CONTROL N° 6:
“PROCESO DE REACTIVACIÓN DE OBRA AL 23 DE MAYO
DE 2025”**

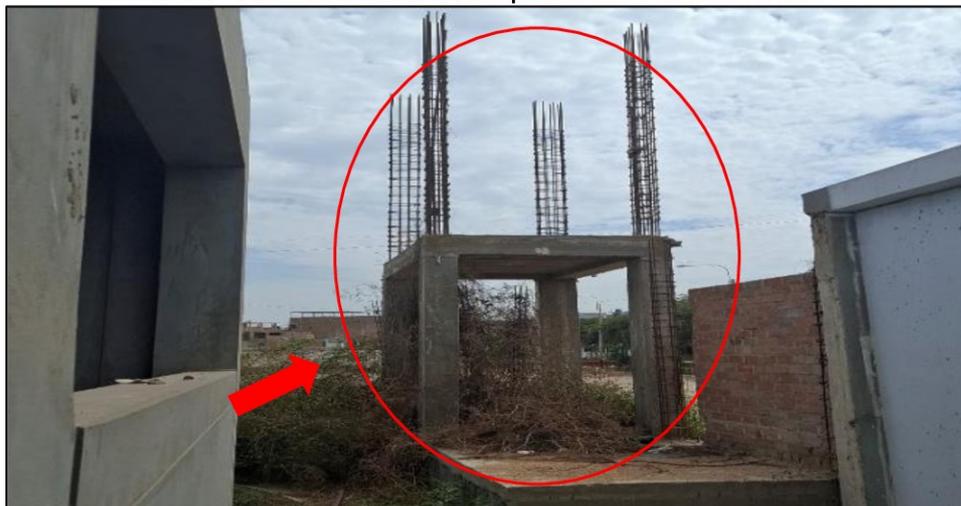
Imagen n.° 2

Estado de la construcción del tanque elevado verificado en obra

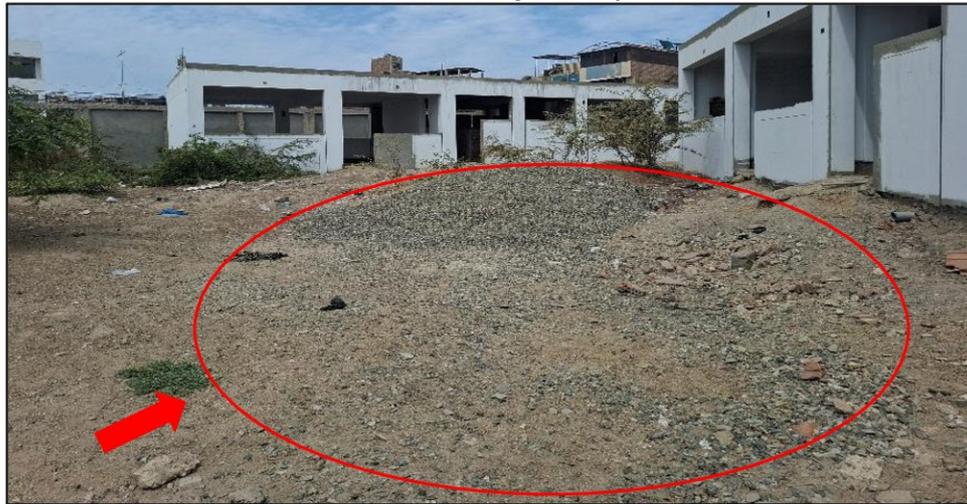
Imagen n.º 4

Estado de la construcción de veredas y losa de patio verificado en obra

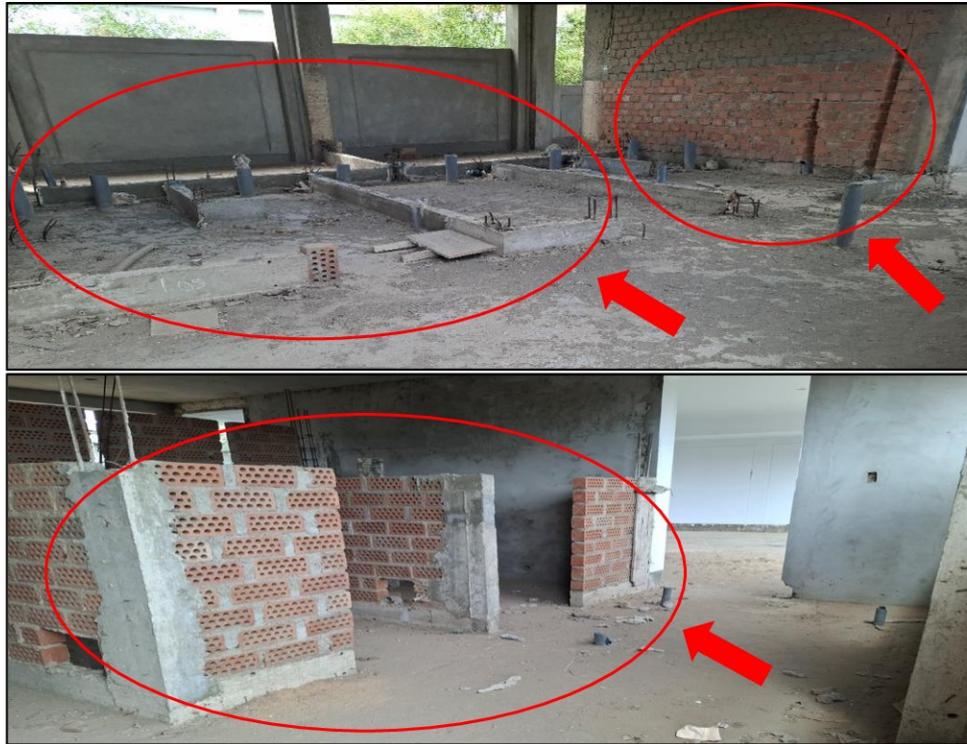
- Para las partidas relacionadas a la construcción de muros y tabiques de albañilería, tarrajeo y revestimientos se indicaron avances acumulados de 100% en la valorización n.º 6, mientras que en la visita se observó que estos trabajos no habían sido culminados en los módulos de servicios higiénicos y cerco perimétrico, conforme se aprecia en las siguientes imágenes:

Imágenes n.ºs 6 y 7
Estado de la construcción de muros, tabiques, revoques y revestimientos en servicios higiénicos verificado en obra

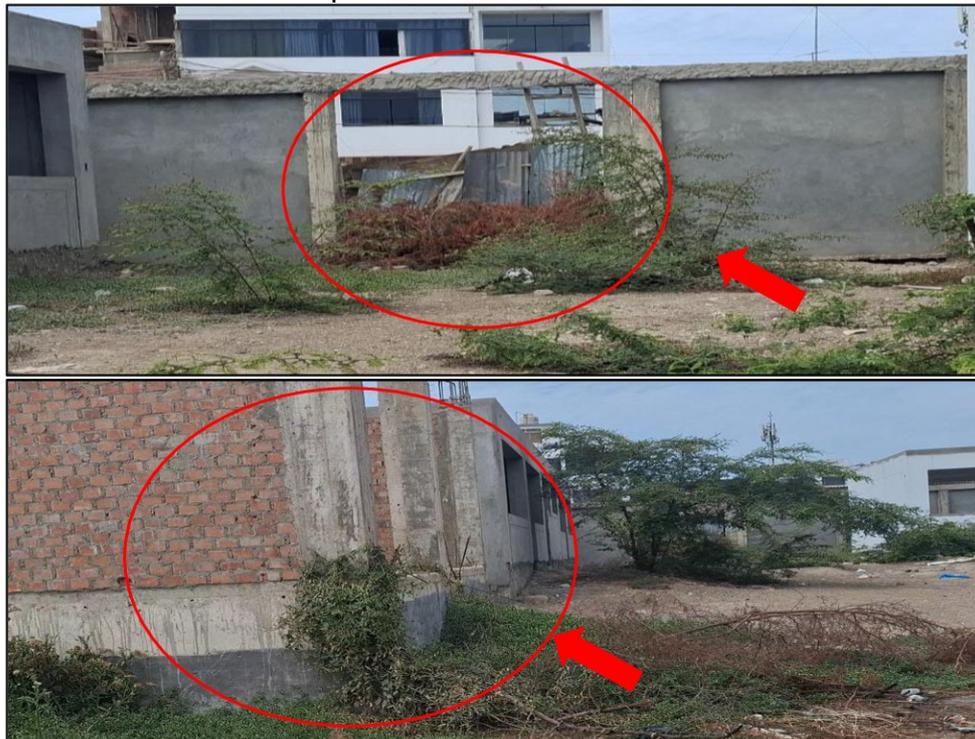
Imágenes n.ºs 8 y 9
Estado de la construcción de muros, tabiques, revoques y revestimientos en cerco perimétrico verificado en obra

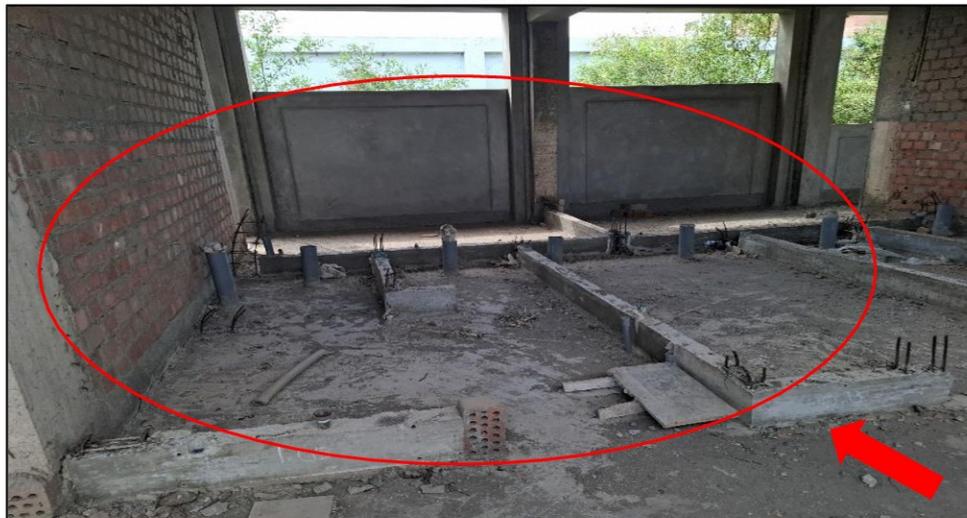
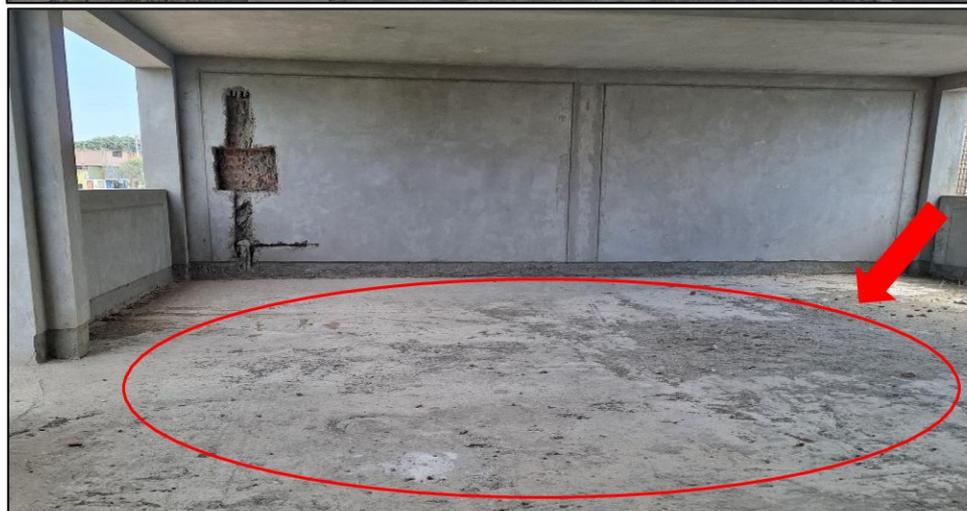
Imágenes n.ºs 11 y 12
Estado de la construcción de construcción de pisos, pavimentos, zócalos y contrazócalos verificado en obra

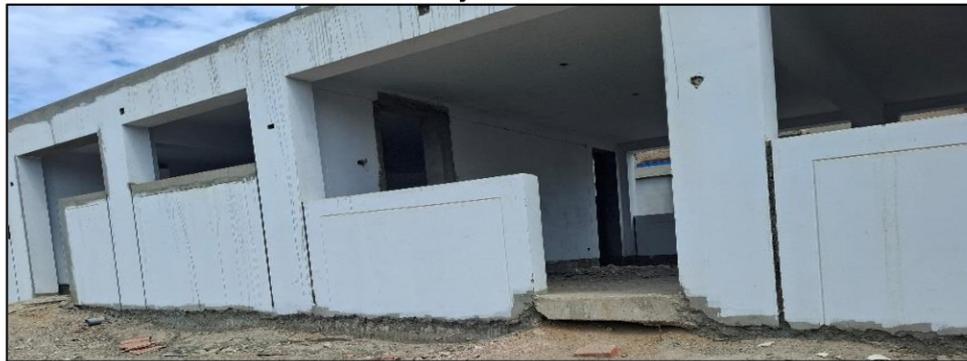
Imagen n.º 14

Estado de aplicación de pintura óleo mate 2 manos en cielo raso y vigas y de pintura óleo mate 2 manos en muros y columnas verificado en obra

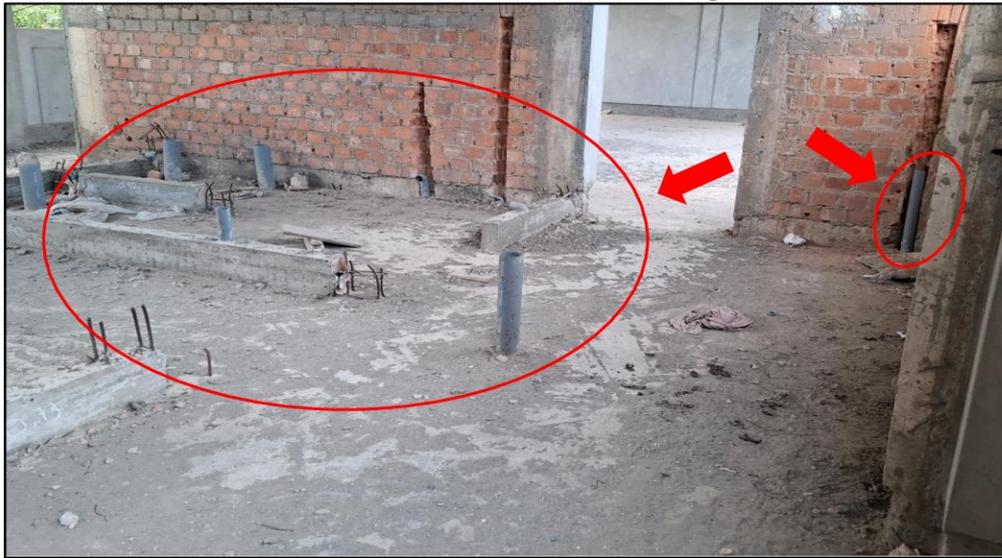
- Para las partidas relacionadas a instalaciones sanitarias se indicaron avances acumulados de 100% en la valorización n.º 6, mientras que en la visita se observó que estos trabajos no habían sido culminados en los módulos de servicios higiénicos, conforme se aprecia en las siguientes imágenes:

Imagen n.º 17
Estado de instalaciones sanitarias en módulos de servicios higiénicos verificado en obra

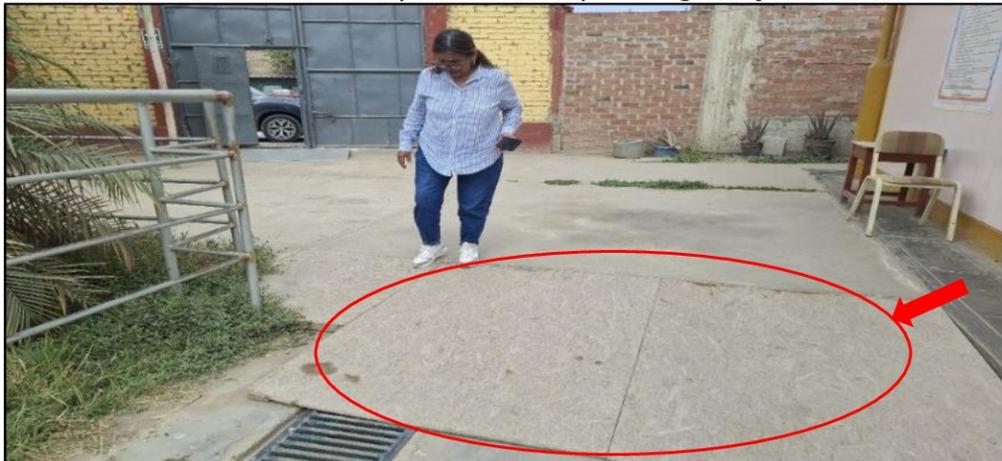
Imagen n.º 18

- El piso del ingreso secundario presenta una plancha OSB (madera prensada) dividida en dos partes que viene siendo empleada para facilitar el tránsito sobre una parte de la canaleta pluvial, la cual presenta grietas y deformaciones.
- Rejillas metálicas colocadas sobre canaletas pluviales con desnivel con respecto al piso del patio.
- Presencia de estructura de cisterna de concreto que sobresale del nivel del piso en la zona próxima a los servicios higiénicos.
- Piso de concreto del patio con desniveles entre paños, así como grietas y desgaste.
- Presencia de baranda alrededor de las áreas verdes en la zona próxima al patio, la cual no cuenta con protección para que el alumnado no escale.

Presencia en el piso de una plancha OSB (madera prensada) dividida en dos partes para facilitar el tránsito sobre las canaletas pluviales, la cual presenta grietas y deformaciones

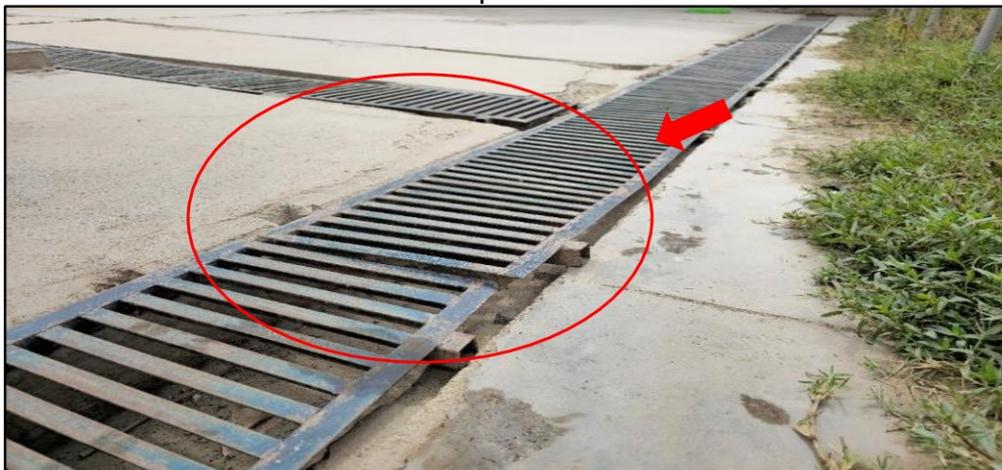
Imagen n.º 19

Rejillas metálicas colocadas sobre canaletas pluviales con desnivel con respecto al piso del patio

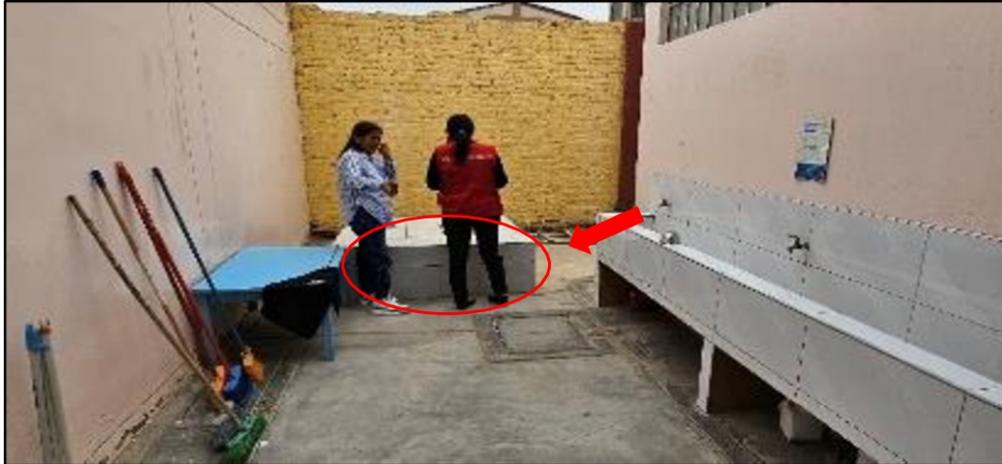
Imagen n.º 20
Presencia de estructura de cisterna de concreto que sobresale del nivel del piso en la zona próxima a los servicios higiénicos sin protección

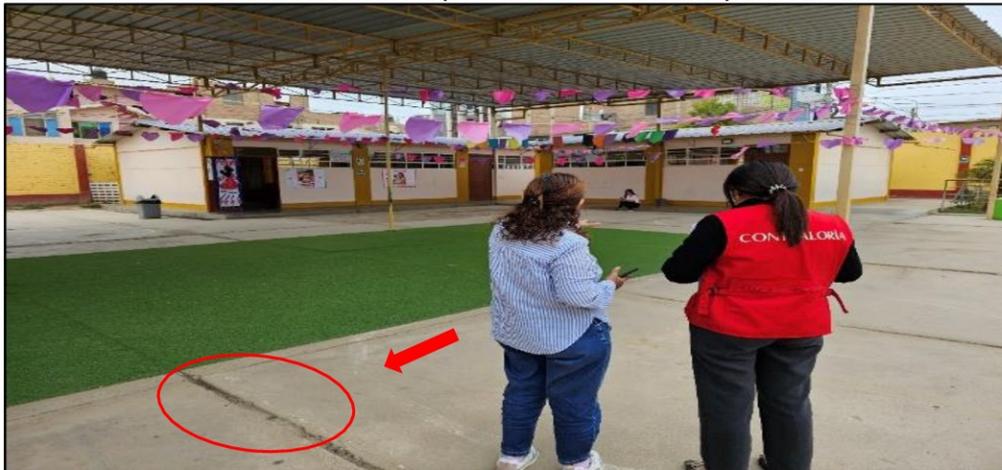
Imagen n.º 21
Piso de concreto del patio con desniveles entre paños

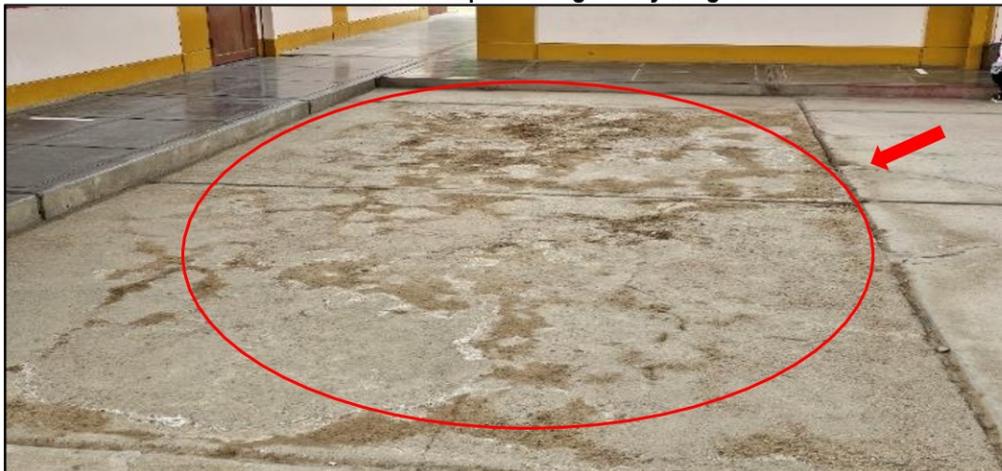
Imagen n.º 22
Piso de concreto del patio con grietas y desgaste

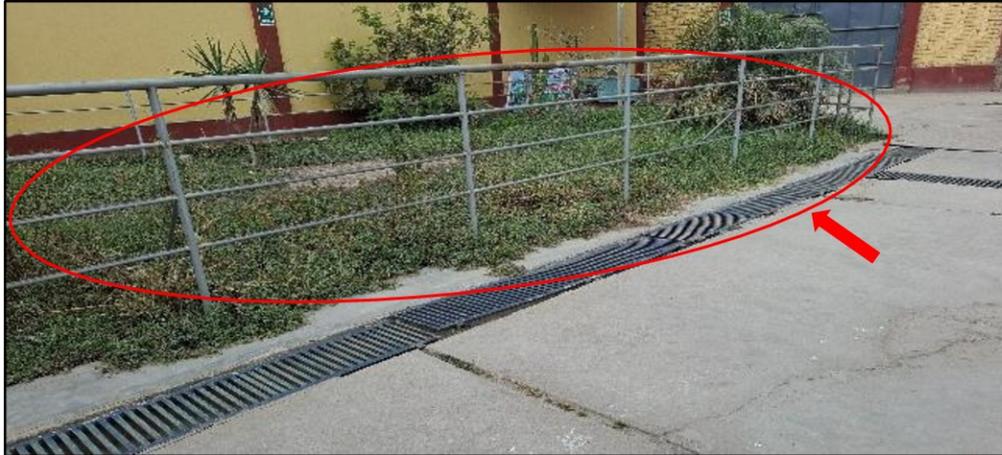
Imagen n.º 23
Presencia de baranda alrededor de las áreas verdes en la zona próxima al patio, la cual no cuenta con protección para que el alumnado no escale

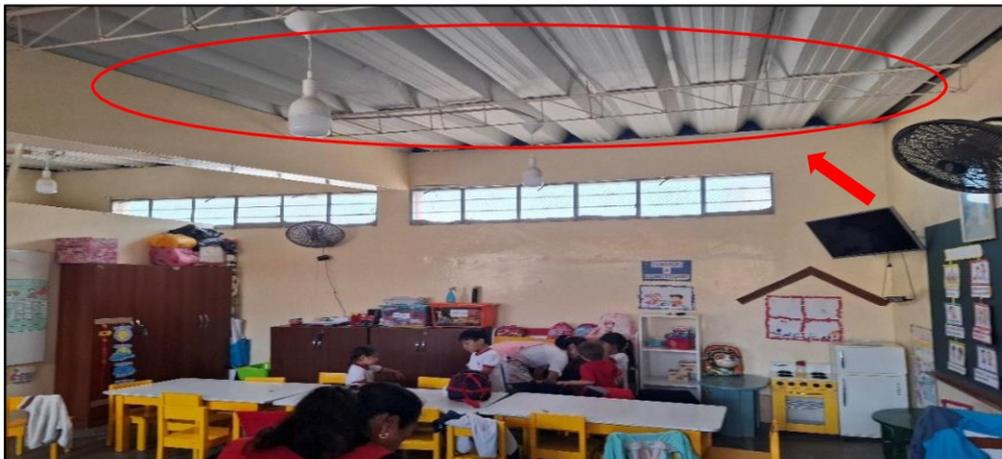
Imagen n.º 25
Cobertura de aluzinc TR4 y poca ventilación en aula compartida por las secciones de 3 y 4 años del turno mañana

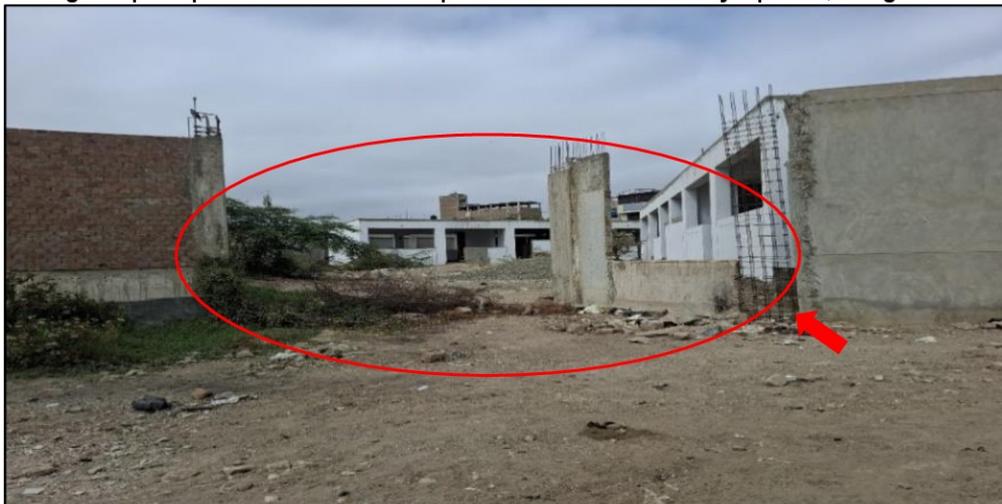
Imagen n.º 26

Ingreso principal de la I.E.I. N° 044 Capullitos de Rosa sin cerco y/o portón, ni vigilancia

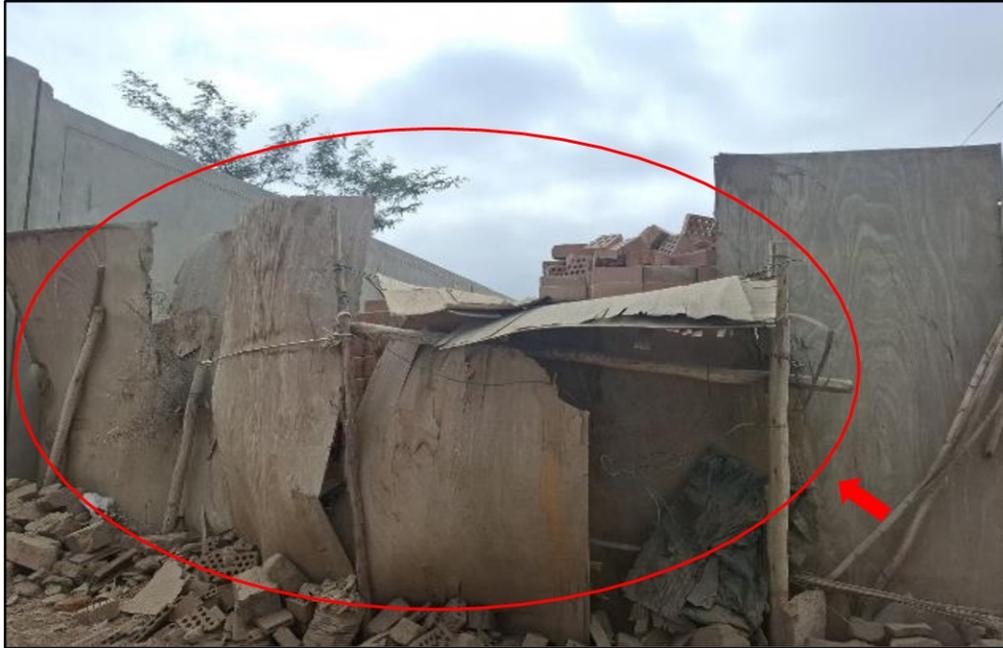
Imagen n.º 27
Cerco provisional de triplay en muy mal estado en la zona posterior del local con ladrillo acopiado en su parte superior
