**INFORME DE VISITA DE CONTROL  
N° 023-2025-OCI/0430-SVC**

**VISITA DE CONTROL  
CAMAL MUNICIPAL DE LA PROVINCIA DE CAÑETE  
SAN VICENTE DE CAÑETE - CAÑETE - LIMA**

**“OPERATIVIDAD Y FUNCIONAMIENTO DEL SERVICIO DEL  
CAMAL MUNICIPAL DE LA PROVINCIA DE CAÑETE”**

**PERÍODO DE EVALUACIÓN:  
DEL 10 AL 21 DE NOVIEMBRE DE 2025**

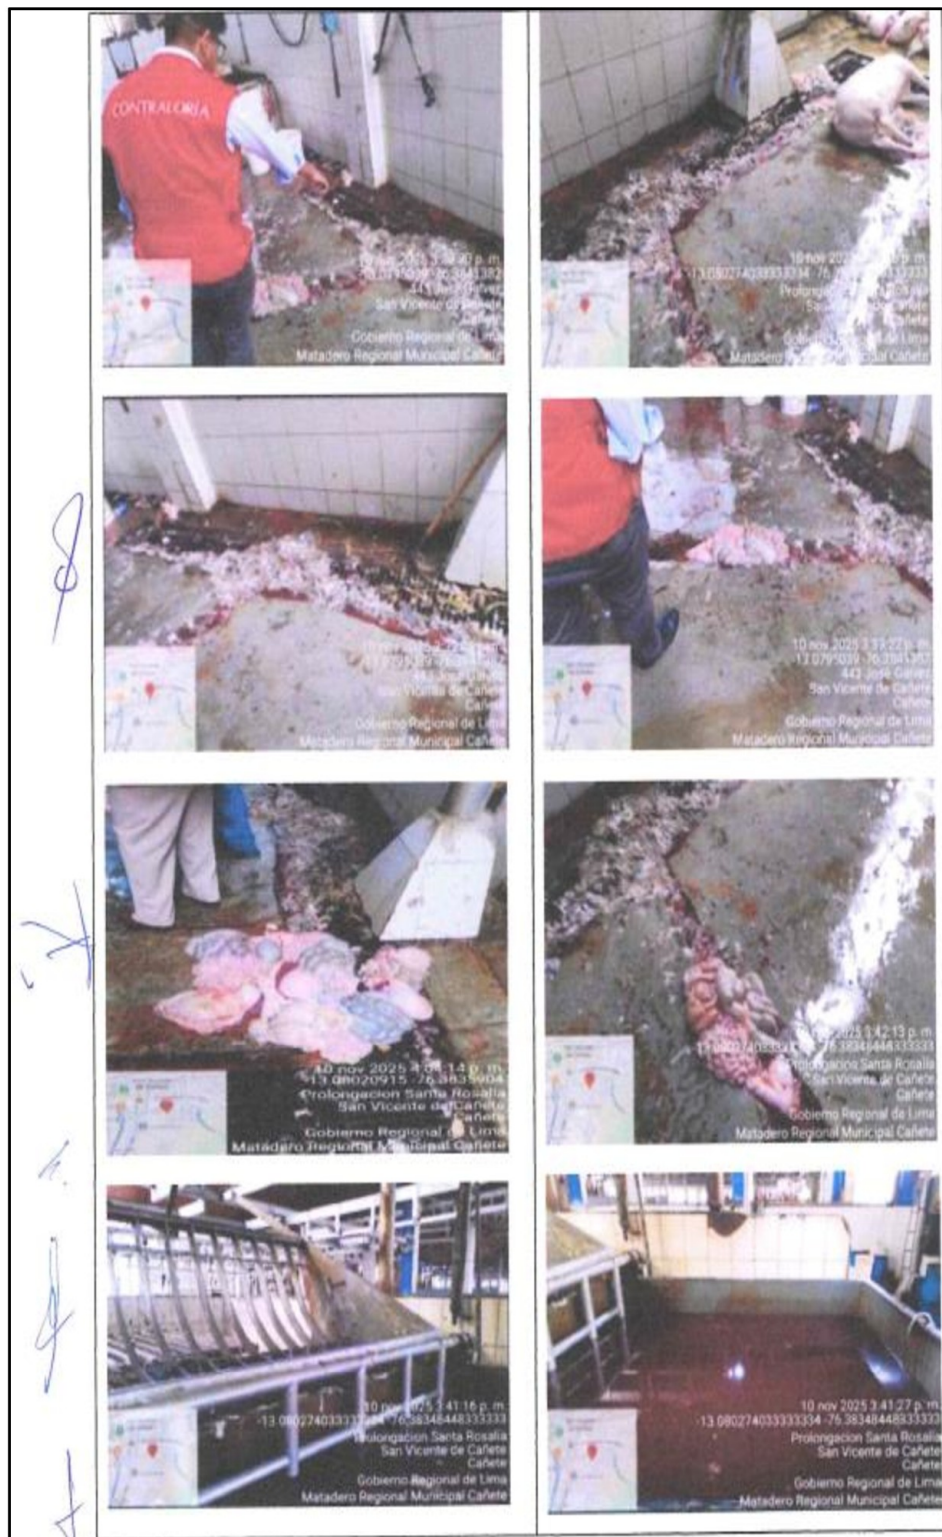
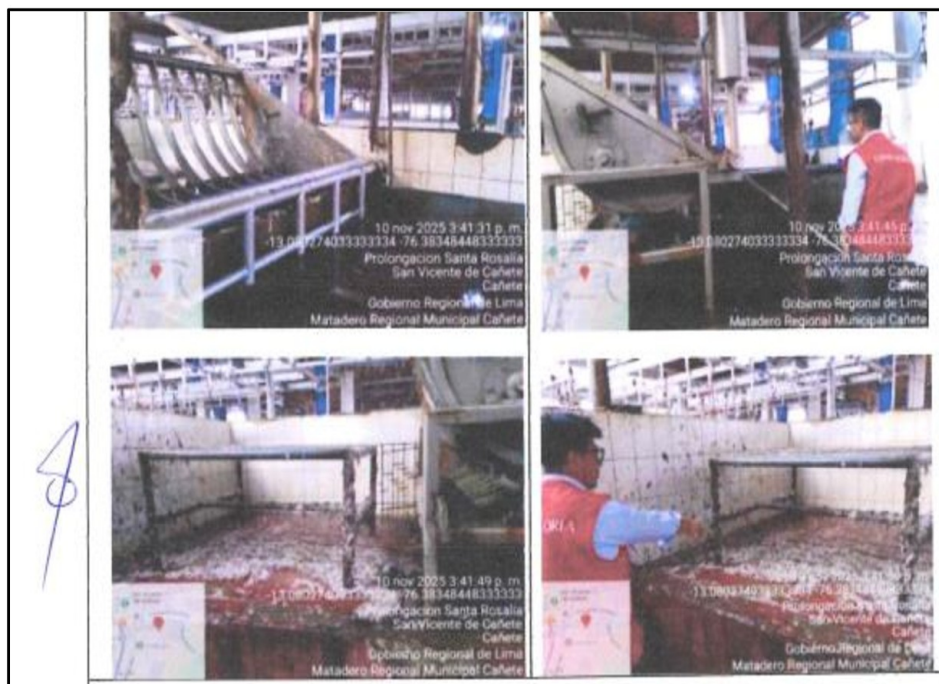
### Panel Fotográfico n.º 1

- Que, las vísceras (entrañas, intestinos, órganos) fueron extraídas, tiradas al piso, debajo de los cerdos faenados o a un costado de los mismos.
- Que, las vísceras comestibles se mezclaron con material de desecho, aumentando el riesgo de contaminación bacteriana al estar mezclado y en el piso.
- Que, el “lavado” se realizaba con agua estancada y sucia, lo que, en lugar de limpiar, contaminaba aún más los subproductos.
- Que, los cerdos y sus partes se encontraban en contacto directo con el piso sucio, en lugar de estar en canales o mesas de trabajo adecuadas.

- Que, el personal actuaba sin la indumentaria reglamentaria: algunos sin mandiles, sin gorros que contengan el cabello.
- Que, la falta de vestimenta básica representa un riesgo doble: para el operario (accidentes) y para la carne (contaminación con sudor, piel o cabello).

- Que, los cerdos beneficiados, se arrojaban al piso amontonados sobre las rejillas del desagüe, para separar lo comestible de lo no comestible (subproductos).
- Que, las máquinas y herramientas: se encontraban completamente sucias, con restos de grasa, sangre y tejidos de faenados anteriores. No se evidenció procedimiento de limpieza y desinfección.
- Que, las paredes presentaban manchas de sangre seca y salpicaduras de restos como grasa, lo que indica una limpieza deficiente o nula y es un foco de atracción de plagas (moscas, roedores).
- Que los pisos presentaban grietas y charcos de agua empozada de color oscuro, indicando acumulación de sangre, grasa y materia orgánica que podría estar en descomposición.

Estado situacional del Faenado Porcino

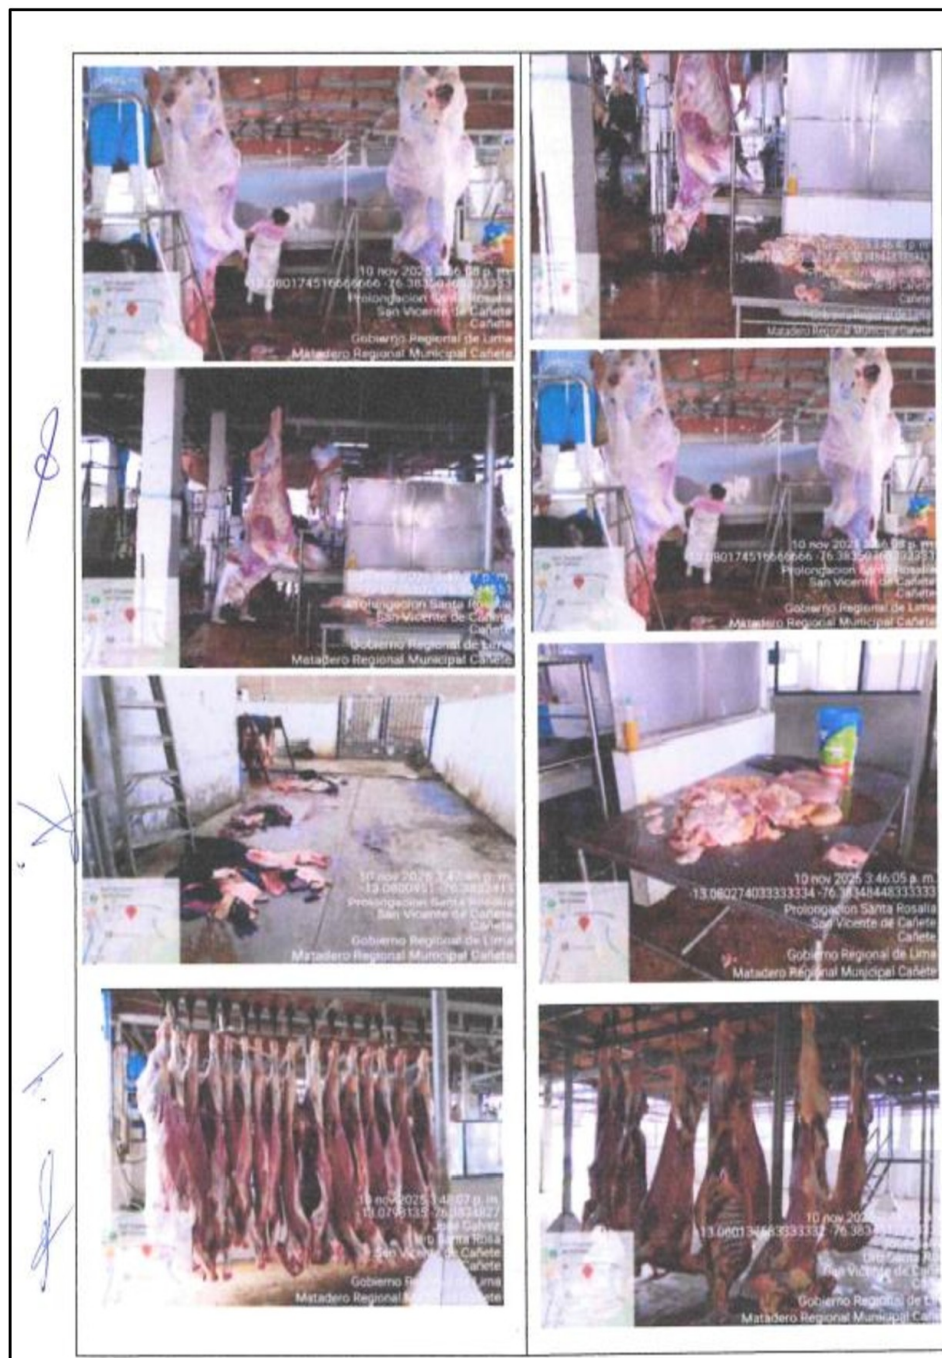
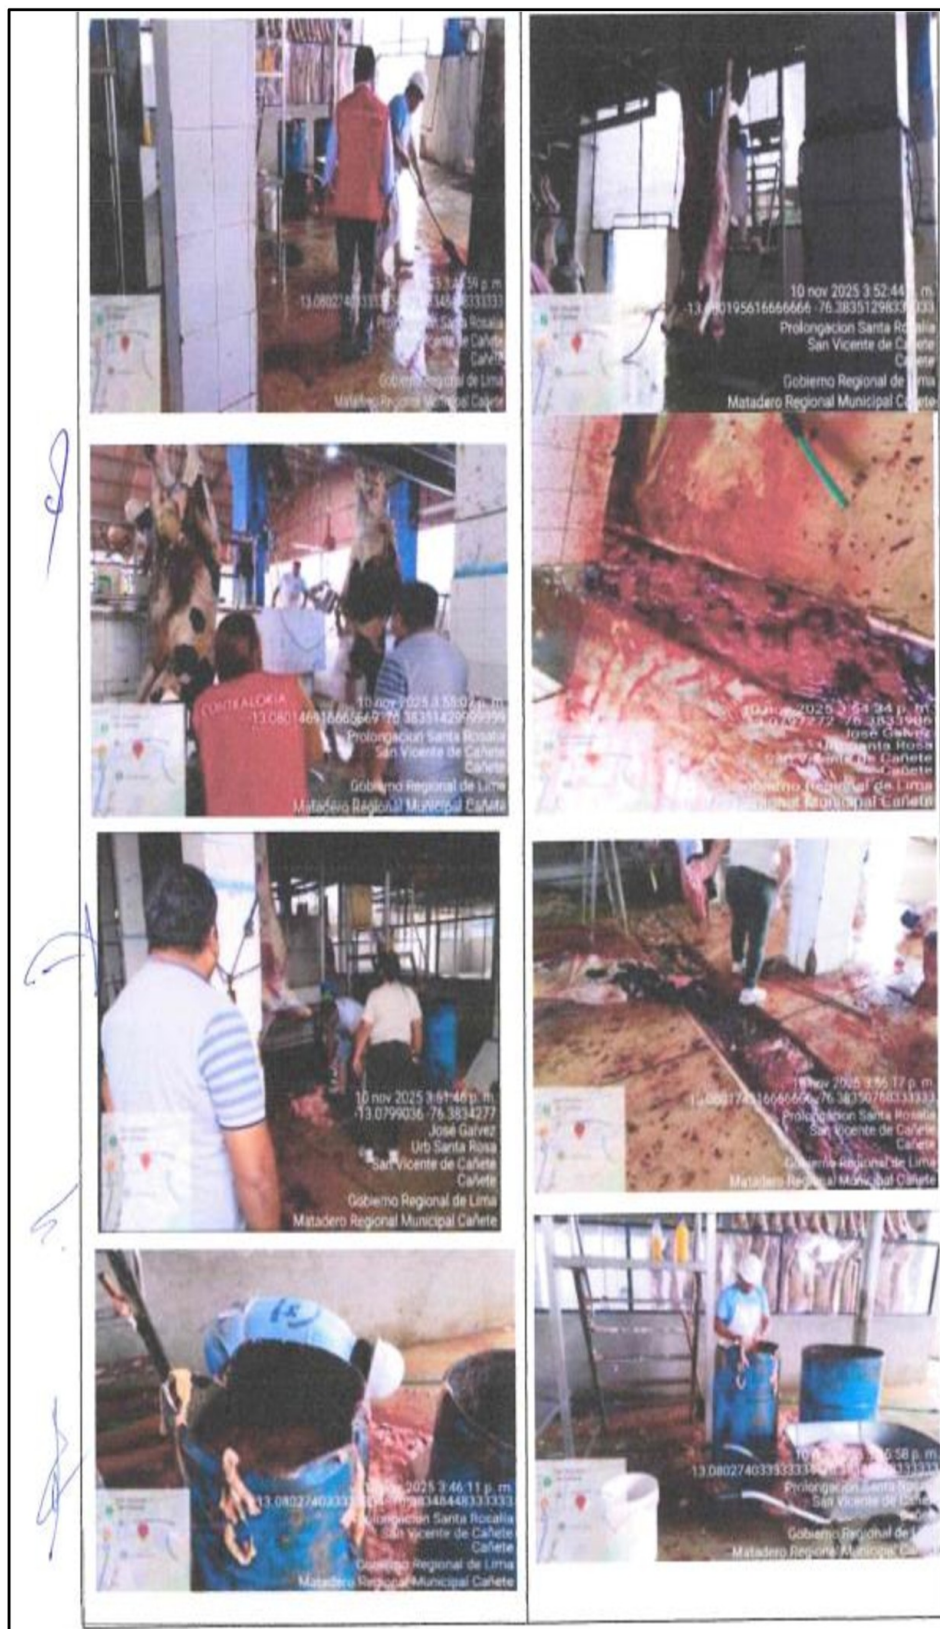
#### Panel Fotográfico n.º 2

- Que, las vísceras de las reses (como el panal, hígado, corazón, pulmones) y las cabezas fueron manejadas sin cuidado, se evidencia que estaban en el piso, sobre charcos de agua mezclados con sangre.
- Que, el lavado que se realizaba de las vísceras, era con la misma agua sucia y estancada, propagando la contaminación en lugar de eliminarla.

- Que, los matarifes trabajaban con ropa de calle, sin ningún elemento de protección barrera, gorro, mandil.

- Que, las máquinas (Sierras, Cuchillos, mesas): se encontraban en estado de suciedad, con residuos adheridos de procesos anteriores, facilitando la contaminación cruzada de un canal a otro.
- Al igual que la sala de faenamiento de cerdos, las paredes de esta sala mostraban manchas de sangre seca y salpicaduras de grasa, evidenciando la falta de un protocolo de limpieza al final de la jornada.
- Que, los depósitos donde se desechan los subproductos no comestibles se encontraban sucios, sin un mantenimiento adecuado de limpieza, en medio de la zona de trabajo (faenamiento).

- Al igual que la sala de faenamiento de cerdos, los pisos acumulaban agua sucia formando charcos oscuros con la sangre y coágulos de sangre que obstruían las rejillas del desagüe, creando un ambiente húmedo y propicio para el crecimiento de bacterias y hongos,
- Asimismo, se evidencio que las rejillas donde desemboca las aguas sucias, además estaban atoradas de subproductos no comestibles y otros desechos.

- Que, las cámaras destinadas a la conservación del producto cárnico vacuna presentaban pisos y paredes totalmente sucios contaminando con presencia de producto en el piso manchado de un color oscuro y malos olores donde se supone debe servir para conservar.

Estado situacional del Faenado Vacuno

En ese sentido, se advierte que, el proceso de faenamiento en el Matadero de San Vicente viene incumpliendo los estándares de salubridad e inocuidad, debido a que la manipulación de los animales beneficiados, las vísceras y los subproductos están siendo manipulados en el piso, sin segregación y utilizando agua estancada para los lavados, lo que favorece su contaminación. Asimismo, se observó que el personal y los matarifes operan sin la indumentaria reglamentaria (gorros, mandiles, guantes) y emplean ropa no adecuada. Estas condiciones podrían generar contaminación cruzada de los productos cárnicos y la consecuente afectación a la salud de los trabajadores, usuarios y consumidores.

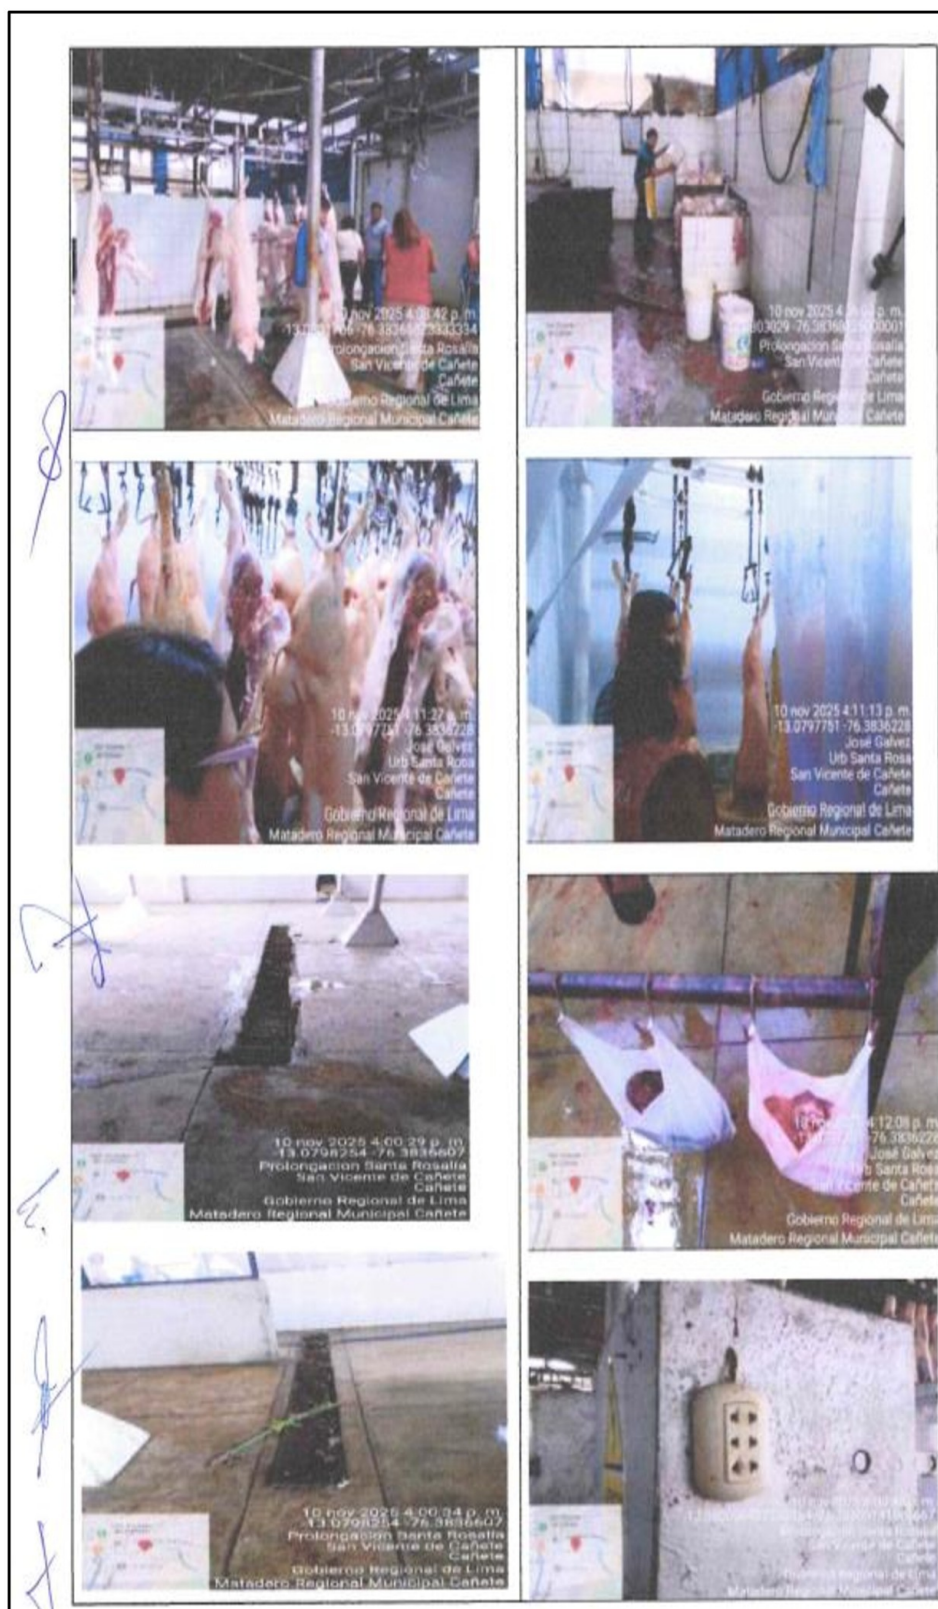
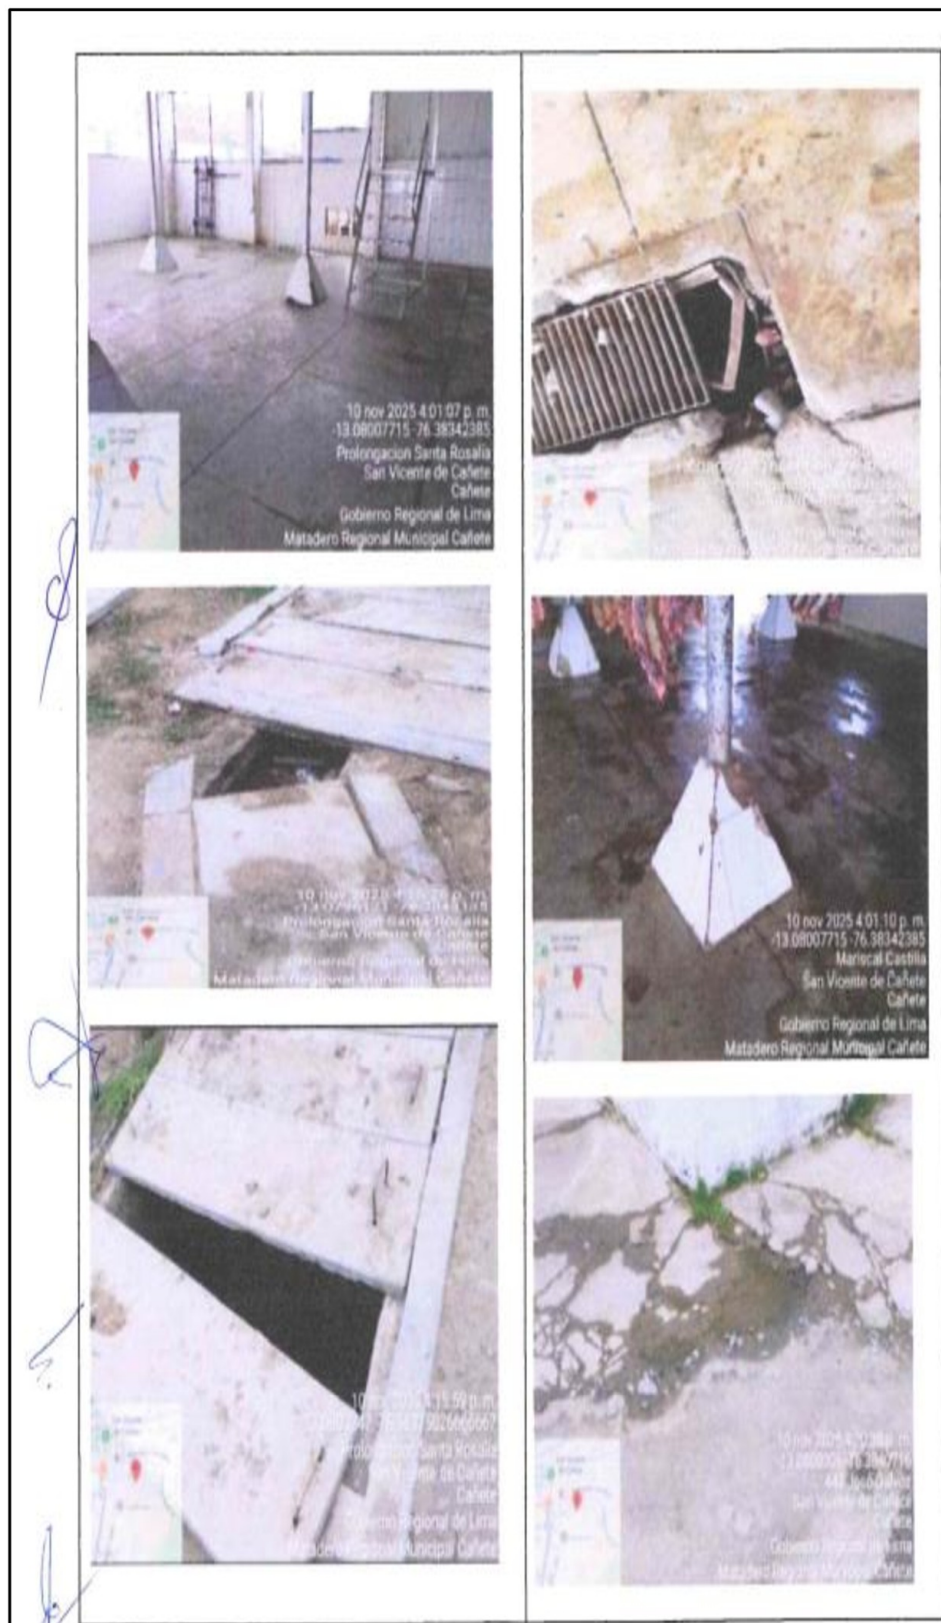
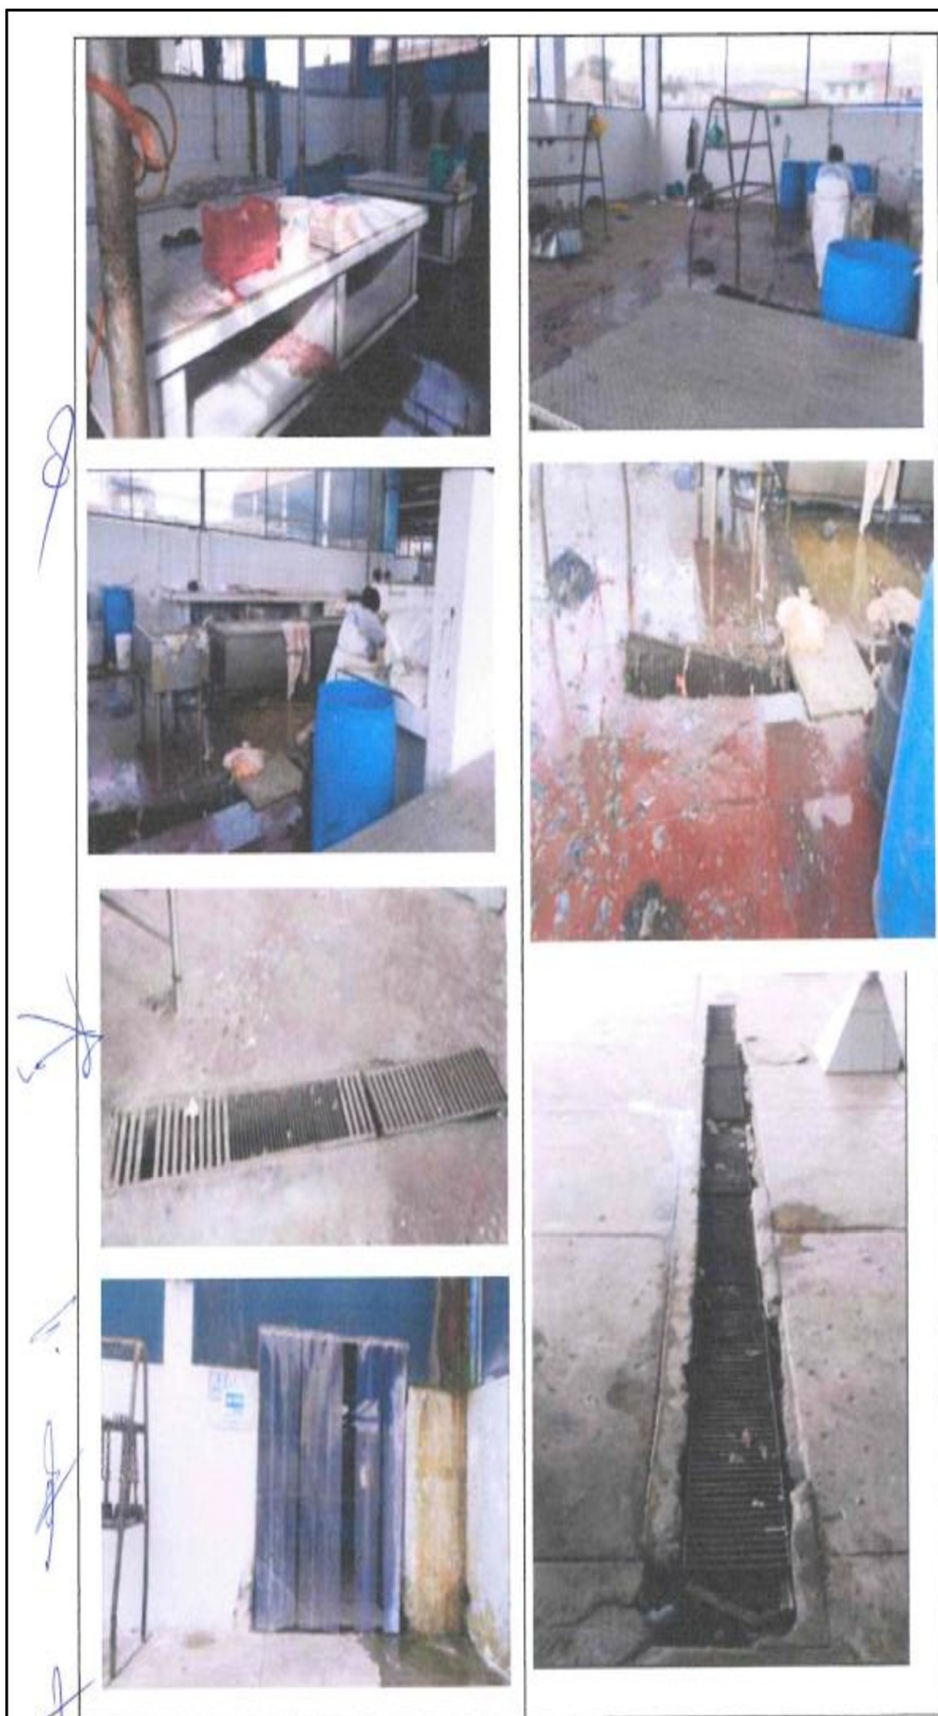
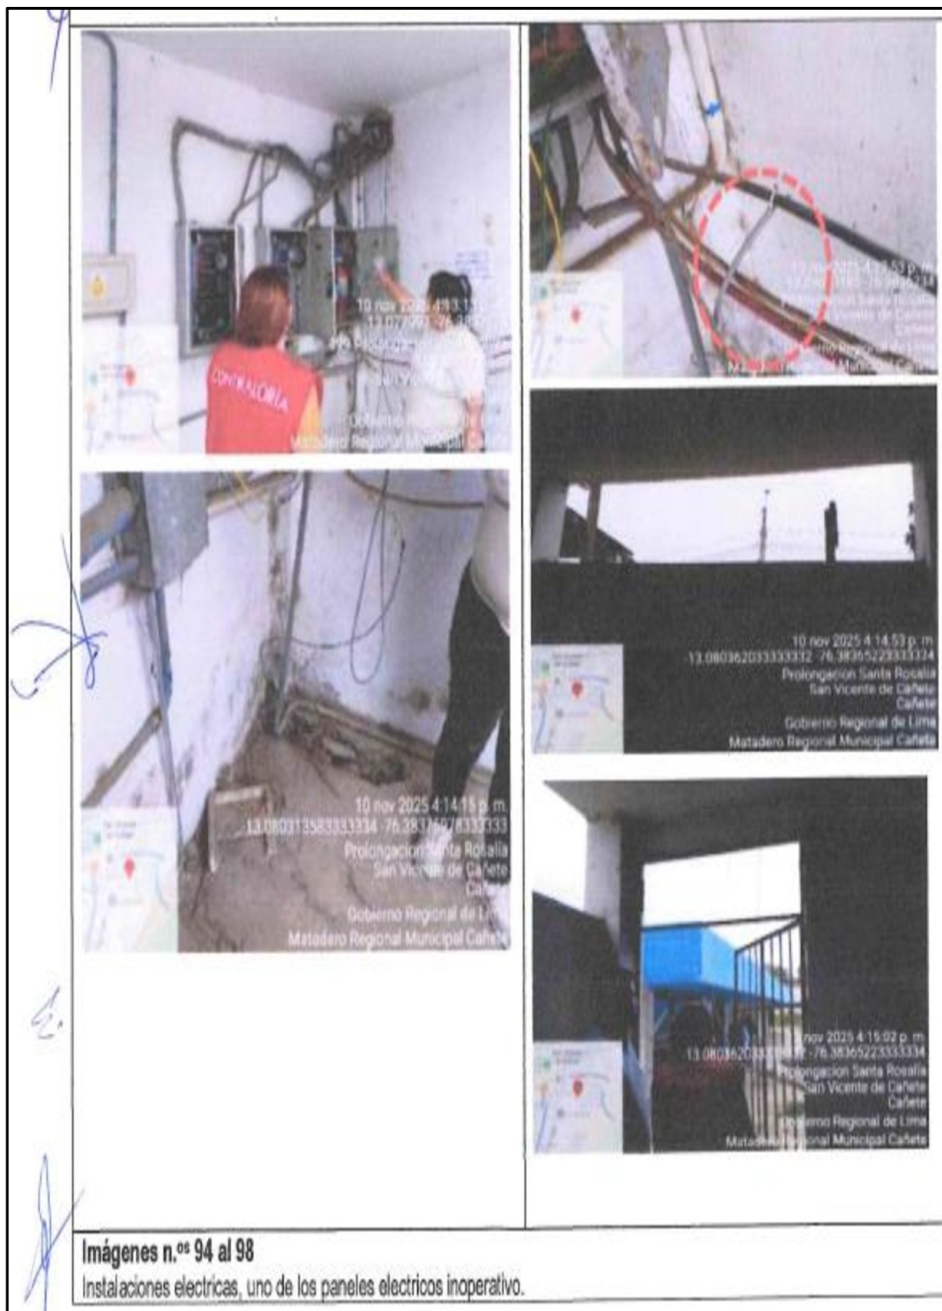
- Que, los contenedores de residuos no utilizan el código de colores de la NTP 900.058.
- Que, existe fugas y derrames de líquidos alrededor de los contenedores y que no se encuentran en un espacio exclusivo y controlado.

- Que, los techos presentan nidos y excremento de palomas y otras aves, lo que representa un riesgo sanitario grave.
- Que, las paredes presentan mayólica rota y evidencia de humedad y deterioro avanzado.
- Las Instalaciones Eléctricas no han sido inspeccionadas; sin embargo, se ha presenciado algunos cables sueltos lo que pondría en peligro a los trabajadores, matarifes y usuarios en el camal.
- Los pasadizos se encuentran obstruidos por equipos o residuos.

- Los rieles se encuentran oxidados, lo que contaminaría los productos cárnicos, evidenciándose la no existencia de una limpieza efectiva, y algunos equipos no permiten una limpieza completa detrás o debajo de ellos debido a su ubicación.
- Las mesas de trabajo están deterioradas, con superficies no lisas (por la rotura de la mayólica) y material corroído, imposibilitando una correcta desinfección.
- Las estructuras de soporte de los techos y mesas también presentan oxidación, comprometiendo la estabilidad y la higiene.

En ese sentido, se advierte que, las condiciones del Camal Municipal evidencian un marcado nivel de deterioro y deficiencias sanitarias y operatividad, reflejado en aberturas sin protección que permiten el ingreso de plagas; pisos y desagües en mal estado con presencia de aguas empozadas; una gestión inadecuada de residuos; techos, paredes presentan mayólica rota, rajaduras contaminadas por aves; instalaciones eléctricas riesgosas y pasadizos obstruidos; así como rieles, mesas y estructuras metálicas oxidadas y no higienizables. Todo ello compromete la inocuidad del proceso de faenado, pone en riesgo la salud de los trabajadores y consumidores y evidencia el incumplimiento de las condiciones mínimas de seguridad y salubridad exigidas por la normativa sanitaria vigente.
