# N° 018-2025-OCI/0446-SCC

EJECUCIÓN DEL PROYECTO "FORTALECIMIENTO DE LA CAPACIDAD DE PRESTACIÓN DE SERVICIOS DEL CENTRO DE BENEFICIO DE CARNES DE LA MUNICIPALIDAD PROVINCIAL DE MARISCAL NIETO, DISTRITO DE MOQUEGUA, PROVINCIA DE MARISCAL NIETO - MOQUEGUA"

# HITO DE CONTROL N° 8 - EJECUCIÓN DEL PROYECTO A JUNIO 2025

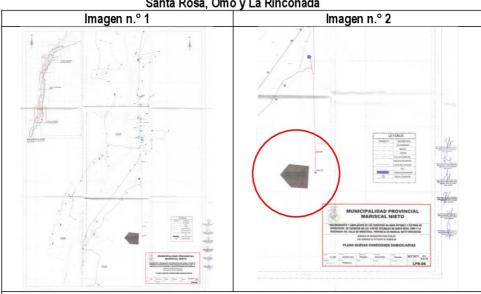
Imágenes n.ºs 1 y 2 Planos de conexiones domiciliarias del proyecto de agua potable y excretas en los sectores Santa Rosa, Omo y La Rinconada

Se muestra el Plano LPR-06 "Plano nuevas conexiones domiciliarias", resaltado ubicación del camal municipal en proyección.

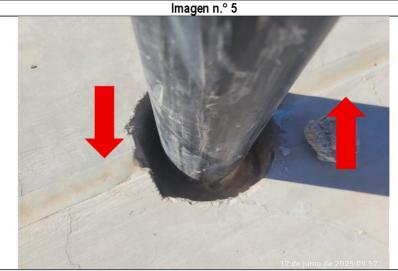
Se muestra aplicación de sellador elastomérico en los paneles del techo del Reactor Anaeróbico de Flujo Ascendente.

Se muestra aplicación de sello elastomérico en la unión de la tubería HDPE para salida del Biogas y paneles del techo del RAFA

Por lo tanto, la aplicación de un sellador elastomérico cuya ficha técnica no precisa que su uso está diseñado para estructuras anaeróbicas (sin oxígeno) y que requieren de un cerramiento hermético, además de que no se han realizado pruebas de hermeticidad, podría generar que el biogas que se generará en el RAFA encuentre un punto de fuga, poniendo en riesgo el funcionamiento de la PTAR en los siguientes aspectos: i) Seguridad: el biogas al contacto con el oxígeno y una fuente de ignición podría ocasionar una explosión; ii) Ambiente: Generación de olores desagradables que en grandes concentraciones pueden llegar a ser tóxicos y iii) Eficiencia operativa: por la pérdida de energía potencial, así como la afectación del equilibrio de presión al interior del reactor.

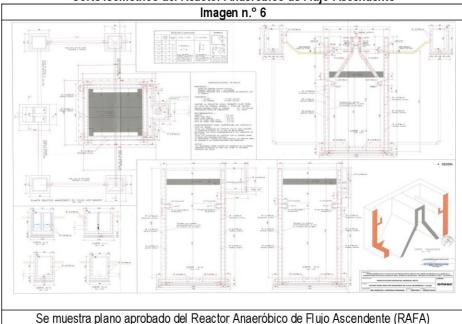
Asimismo, en la información técnica del producto se señala que tiene una buena resistencia al agua, ácidos diluidos, álcalis diluidos y **aguas residuales residenciales**, precisando que para datos específicos es necesario realizar una consulta al servicio técnico de la marca, no obstante, su aplicación en la obra ha sido para contacto con **aguas residuales industriales**, condición no establecida en la ficha técnica del producto, aunado a ello, se debe tener en cuenta que la estructura del RAFA para un adecuado funcionamiento debe estar herméticamente construida, con el fin de no permitir fugas del biogas que se generará en su interior, conforme fue diseñada según los planos aprobados en la modificación presupuestal n.º 6 y que se muestra en las siguientes imágenes:

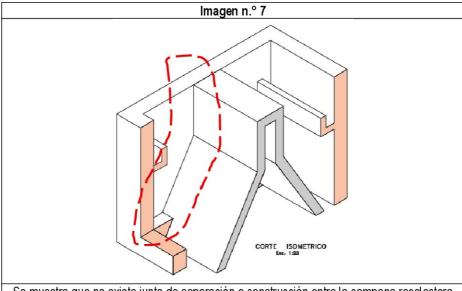
Se muestra que no existe junta de separación o construcción entre la campana recolectora del biogas y el muro del RAFA.

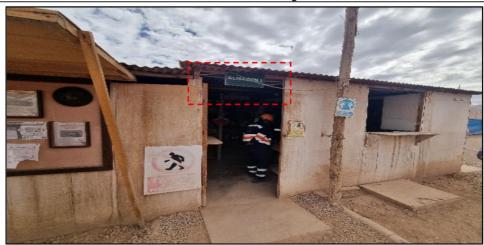
lmagen n.° 12 Almacén 1 - Materiales en general

De la inspección física realizada a la Obra el 17 de junio de 2025, la Comisión de Control realizó el recorrido a las instalaciones de los almacenes, situados en tres (3) ambientes, distribuidos por tipos de materiales, de la siguiente manera: **almacén 1** - Material en general, **almacén 2** - Pinturas y **almacén 3** - Aditivos, identificándose que en el almacén 2 de Pinturas, las instalaciones se encontraban en condiciones inseguras, por el deterioro de los saquillos que cubrían la fachada de dicho almacén, hecho registrado mediante Acta n.º 003-2025-SCS/CC-OCI-MPMN de 17 de junio de 2025, a través del cual se evidencia los tres (3) recintos de almacenes de la Obra, de acuerdo al siguiente panel fotográfico:

h) Implementar el almacén de obra acorde con el tamaño de la obra ejecutada, manteniendo el control permanente de los ingresos y salidas de los materiales e insumos, y supervisar que se asegure el debido almacenamiento de éstos para evitar su deterioro y realizar oportunamente el seguimiento al cumplimiento del plan de procura de adquisición de materiales y equipos.

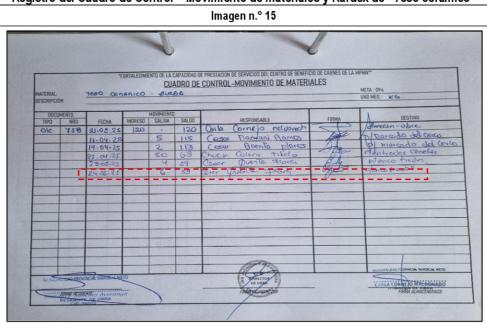
Imágenes n.ºos 15, 16 y 17 Registro del Cuadro de Control – Movimiento de materiales y Kardex de "Yeso cerámico"

Asimismo, la Comisión de Control verificó los registros del Cuadro de Control de movimiento de materiales aleatoriamente, donde se identificó que respecto al material "Yeso cerámico - burga" figuraba como último registro de salida el 24 de mayo de 2025, quedando un saldo de 53 kg; sin embargo, en la Tarjeta de Control Visible – Kardex contaba como ultimo registro el 22 de abril, con un saldo de 63 kg, hallándose dicho material, en el almacén 2 de pinturas, como se muestra a continuación:

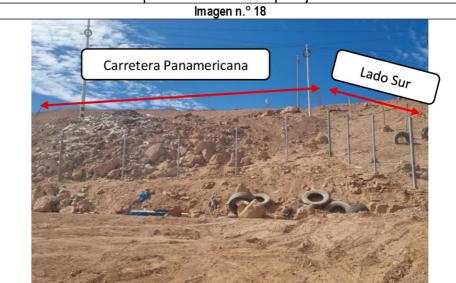
Imágenes n.ºs 18 y 19 Cerco perimétrico de malla olímpica ejecutado

Se muestra cerco perimétrico instalado hacia el lado sur y hacia la carretera Panamericana Sur.

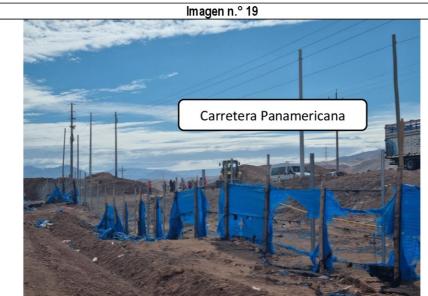
Se muestra cerco perimétrico instalado hacia la carretera Panamericana Sur. Fuente: Acta n.º 003-2025-SCS/CC-OCI-MPMN de 17 de junio de 2025.

No obstante, en la modificación presupuestal n.º 10 proporcionada por el Residente de Obra, se advierte que no se tienen los planos para la ejecución del cerco perimétrico de malla olímpica, lo que ha sido corroborado en la visita de inspección realizada el 17 de junio de 2025, al haberse precisado en el acta correspondiente lo siguiente: "(...) se solicitó al residente la modificación n.º 10 en la cual se verificó que no se tiene los planos del cerco perimétrico de malla olímpica (...)".
