**INFORME DE HITO DE CONTROL  
N° 018-2025-OCI/0447-SCC**

**“MEJORAMIENTO DEL SERVICIO DE EDUCACIÓN  
PRIMARIA EN I.E. 34189 DE CENTRO POBLADO  
JUCLACANCHA DISTRITO DE SANTA ANA DE TUSI DE LA  
PROVINCIA DE DANIEL ALCIDES CARRIÓN DEL  
DEPARTAMENTO DE PASCO”**

**HITO DE CONTROL N° 1 - ESTADO SITUACIONAL Y  
REINICIO DE EJECUCIÓN DE OBRA**

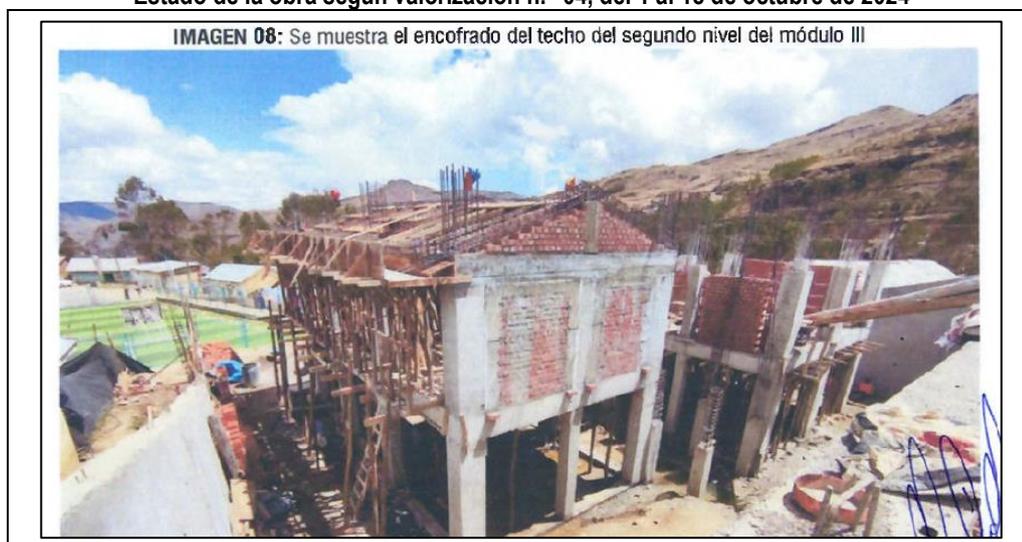
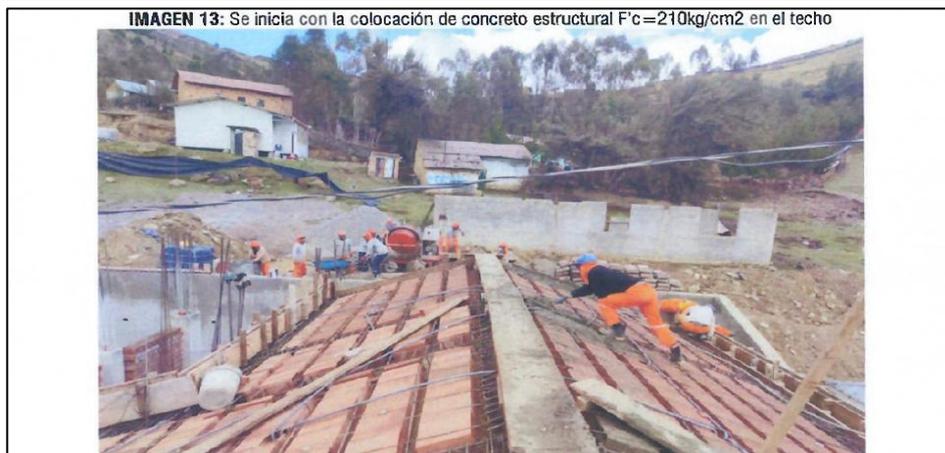
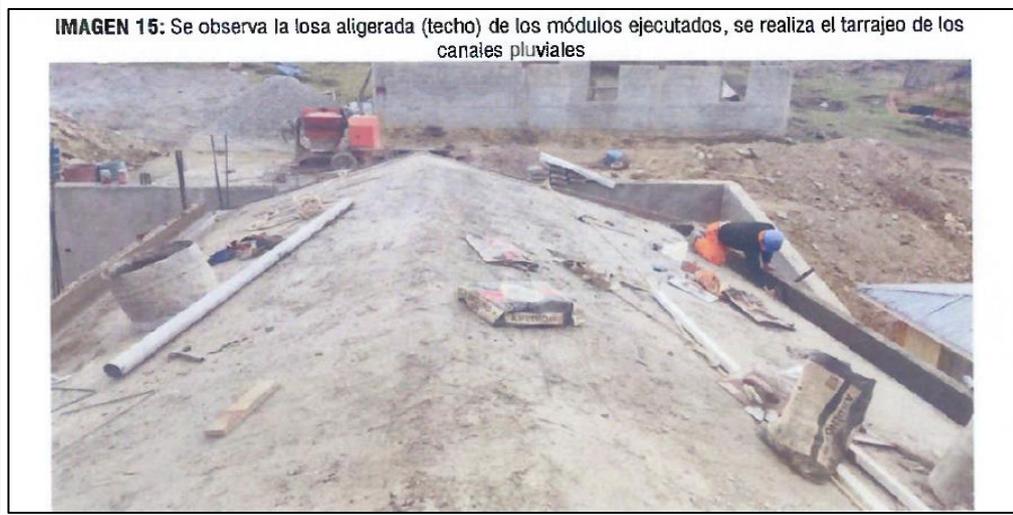
**Imágenes n.ºs 1 al 3**

Asimismo, en contraste a la última valorización aprobada por la Entidad (Valorización n.º 04 - octubre 2024), se advierte que, durante la suspensión de obra, el contratista realizó trabajos de asentado de muros, tarrajeo interior y exterior de muros y cielo raso, vaciado de escalera, columnetas y viguetas, entre otros, tal como se describe en las imágenes siguientes:

**Estado de la obra según valorización n.º 04, del 1 al 18 de octubre de 2024**

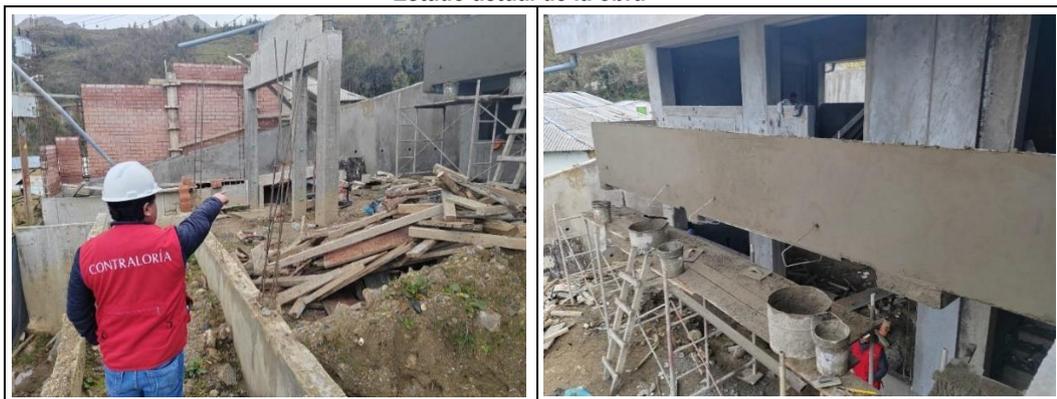
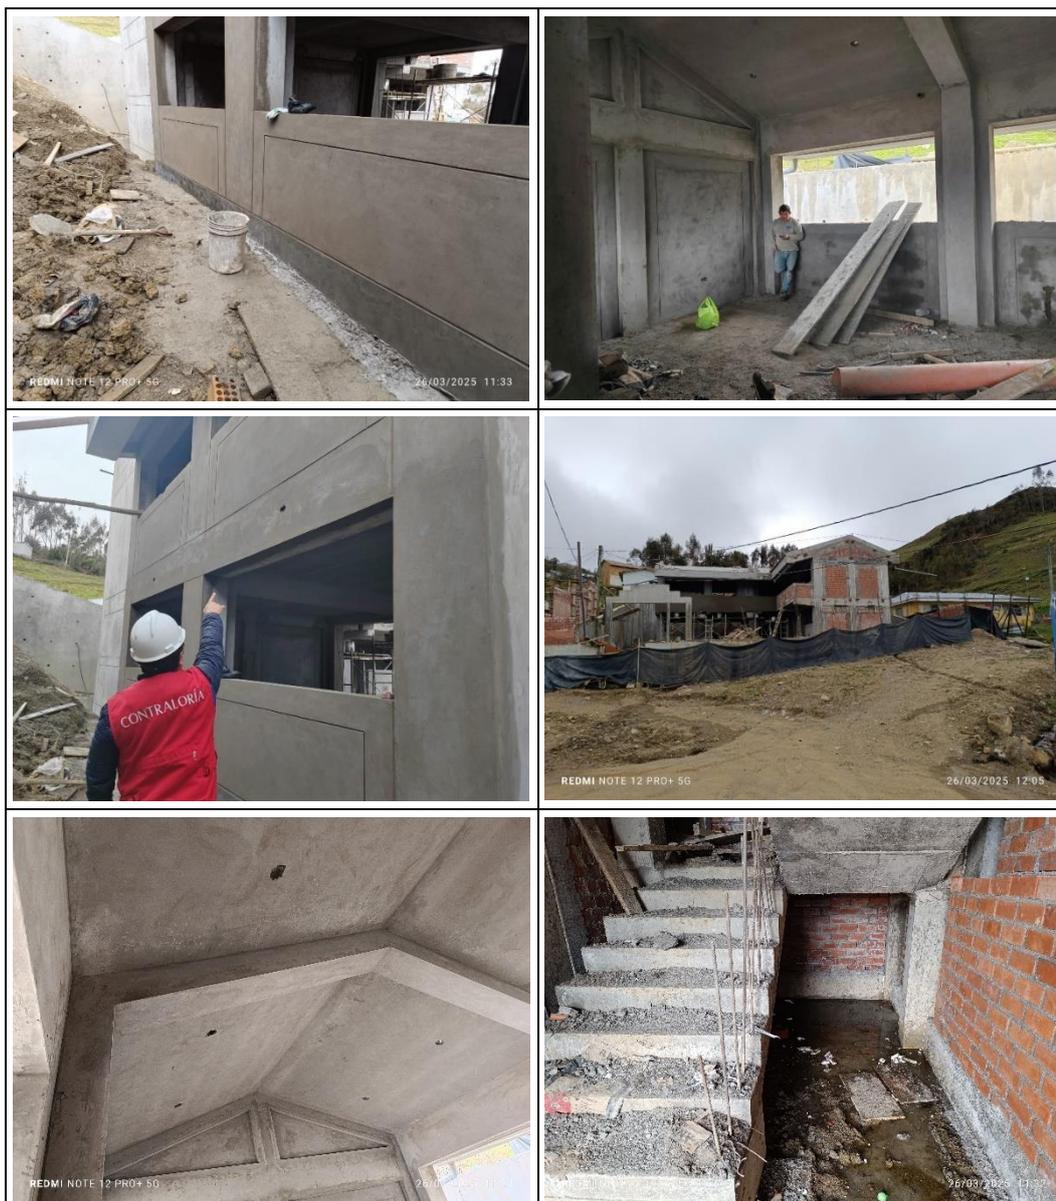
**Imágenes n.ºs 4 al 11**  
**Estado actual de la obra**

En las imágenes se observa el estado actual del proyecto, pudiendo evidenciarse que se ejecutaron trabajos durante la suspensión de obra; asimismo, se encontró a personal obrero realizando trabajos de tarrajeo exterior en el segundo nivel del Módulo I (aulas).

De las imágenes precedentes, se puede evidenciar que el contratista ejecutó partidas durante la suspensión de obra sin la presencia de la residencia y supervisión, lo que podría generar consecuencias negativas, tanto técnicas como económicas, debido a que se compromete la calidad y seguridad de la obra; asimismo, por causa de que no existe un control adecuado sobre la correcta ejecución de acuerdo con los planos y especificaciones técnicas del proyecto; de igual forma, pueden surgir futuros sobrecostos para la Entidad por trabajos defectuosos que afectarían la funcionalidad y vida útil de la infraestructura.

En tal sentido, una vez reiniciada la ejecución de obra, la supervisión tendrá la responsabilidad de verificar el estado de los trabajos ejecutados durante la suspensión, identificando posibles deficiencias e incumplimientos respecto al expediente técnico; además, deberá reportar a la

Entidad cualquier hallazgo que afecte la calidad de la obra a corto o largo plazo; asimismo, de corresponder, deberá aplicar las penalidades establecidas en los documentos contractuales vigentes.

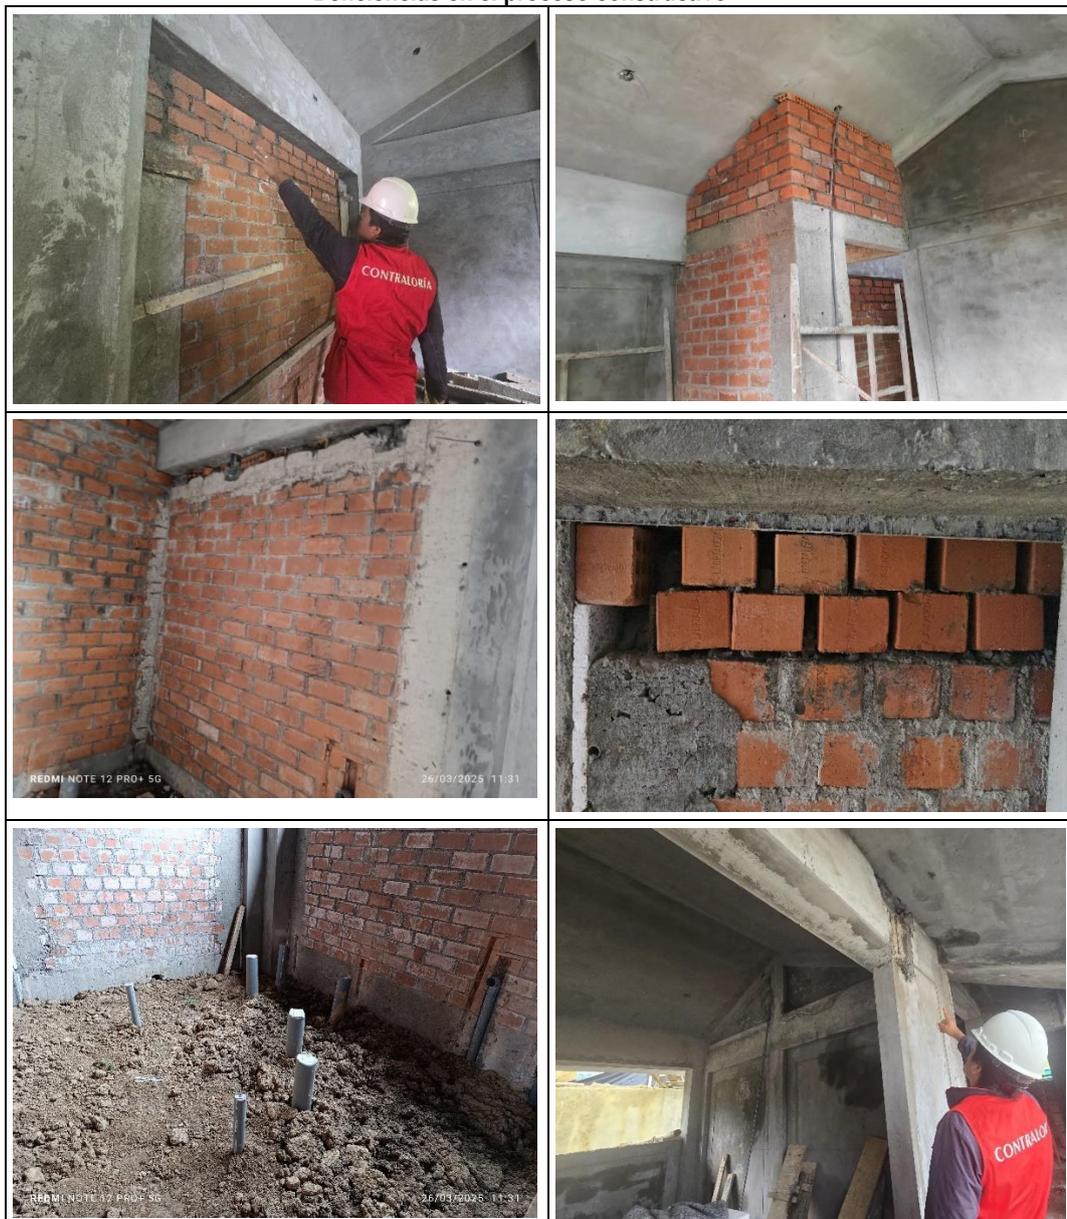
**Imágenes n.ºs 12 al 17**  
**Deficiencias en el proceso constructivo**

De igual forma, se evidenció partidas deficientemente ejecutadas, tal como se muestra en las imágenes siguientes:

En las imágenes se puede observar una deficiente ejecución en los muros de albañilería, evidenciándose muros con columnetas que no cubren la altura del muro, muros sin viguetas de amarre, deficiente asentado de ladrillos, instalaciones sanitarias realizadas sobre material suelto y acero expuesto en la viga secundaria del segundo nivel del Módulo I (aulas).

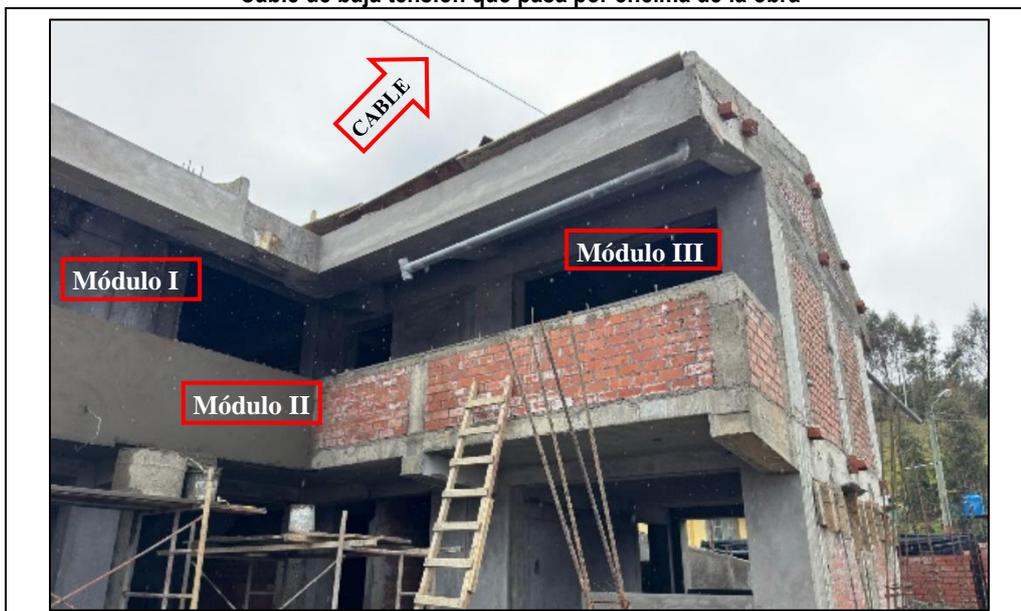
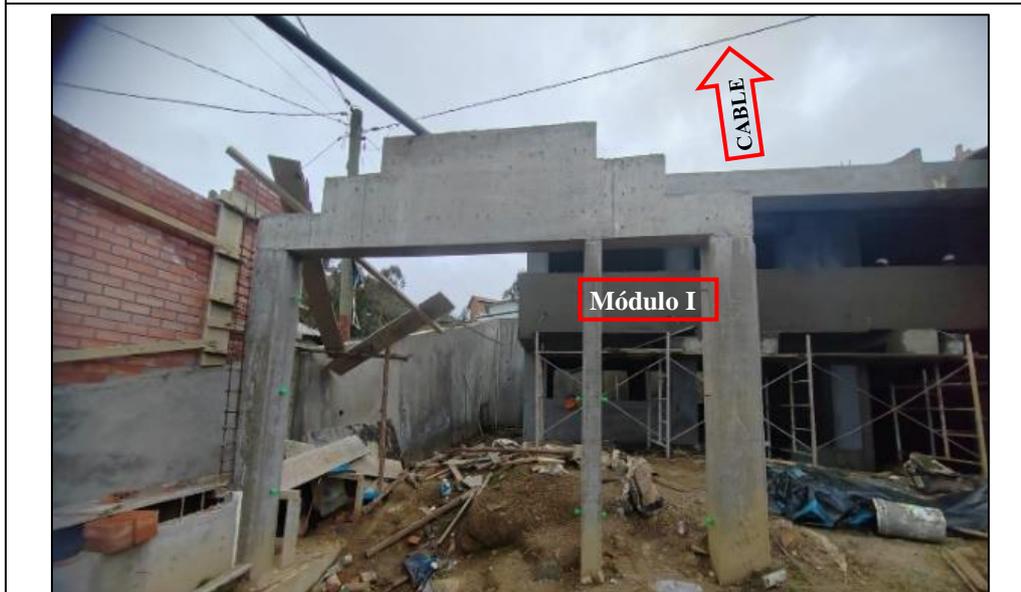
**Imágenes n.ºs 18 y 19**  
**Cable de baja tensión que pasa por encima de la obra**

Al respecto, de la visita de inspección de 26 de marzo de 2025, se evidenció que, efectivamente existe un cable eléctrico aéreo de baja tensión que pasa sobre módulo III, tal como se muestra en las imágenes siguientes:

En las imágenes se puede observar el cable de baja tensión que atraviesa la obra, el cual fue la causal de la suspensión de obra por peligro inminente.

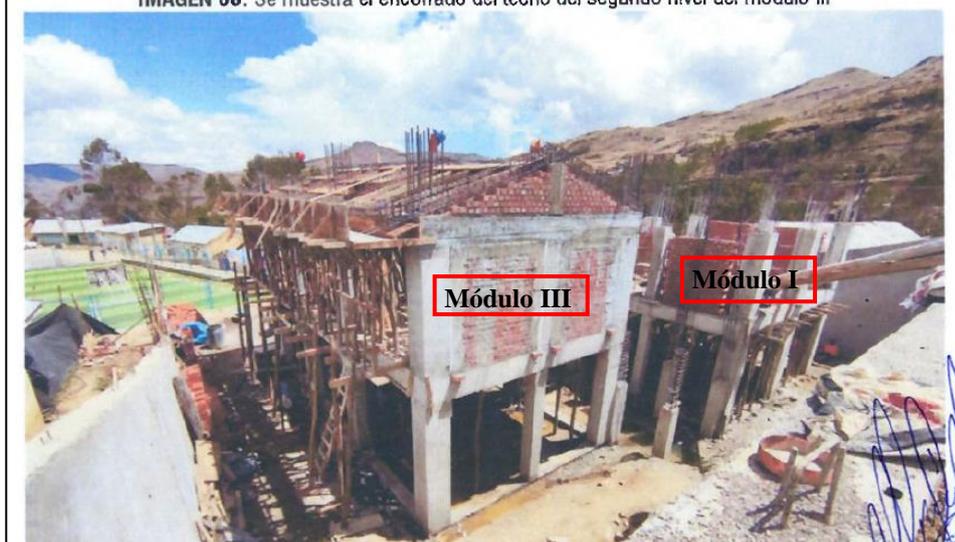
**IMAGEN 08:** Se muestra el encofrado del techo del segundo nivel del módulo III

De las imágenes n.ºs 20 al 24 se advierte que, si bien es cierto el cable eléctrico representa un peligro en la ejecución de obra, el Contratista culminó los trabajos más cercanos a este, como es el vaciado de vigas y losas del techo del módulo III (SS.HH.); es decir, no le imposibilitaba continuar con los trabajos próximos, como son el asentado de muros, tarrajeos, instalaciones, pisos, rampas, entre otros; prueba de ello es que continuó con los trabajos durante la suspensión de obra, debido a que el cable se encuentra alejado de los frentes de trabajo.

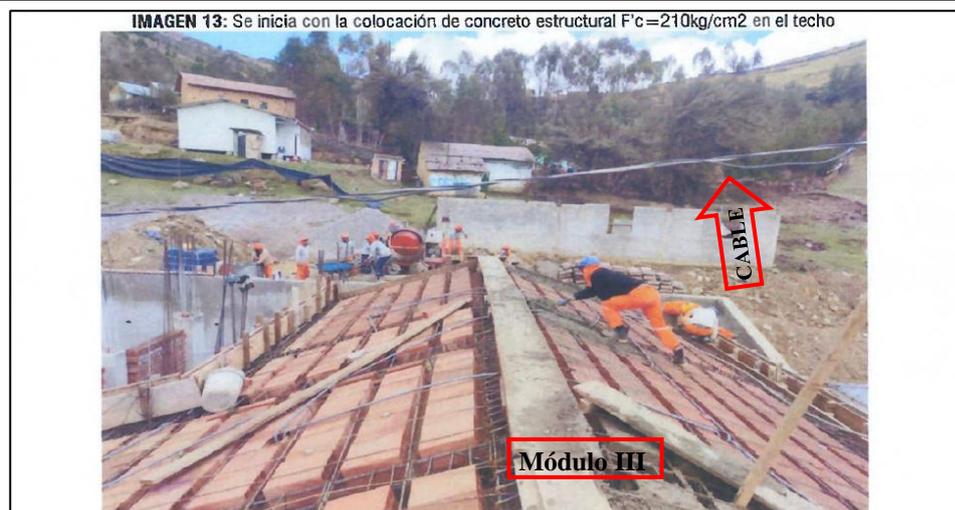
**IMAGEN 13:** Se inicia con la colocación de concreto estructural  $F'c=210\text{kg/cm}^2$  en el techo

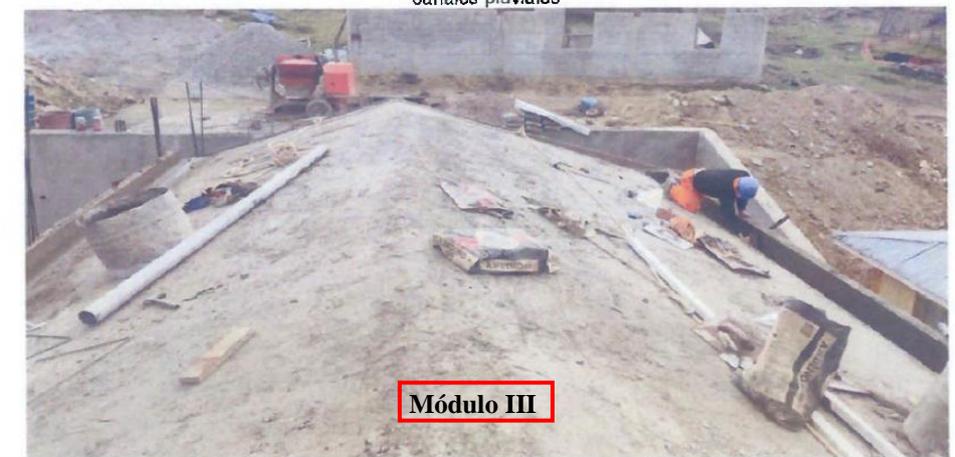
**IMAGEN 15:** Se observa la losa aligerada (techo) de los módulos ejecutados, se realiza el tarrajeo de los canales pluviales
