INFORME DE CONTROL CONCURRENTENTE
N° 005-2025-OCI/0448-SCC

**“CONSTRUCCIÓN DE PUENTE; EN EL (LA) LA QUEBRADA
RAYA DE LA CC.NN. PUERTO OCOPA, DISTRITO DE
CONSTITUCIÓN – PROVINCIA DE OXAPAMPA –
DEPARTAMENTO DE PASCO”**

PERÍODO DE EVALUACIÓN:
DEL 5 AL 11 DE FEBRERO DE 2025

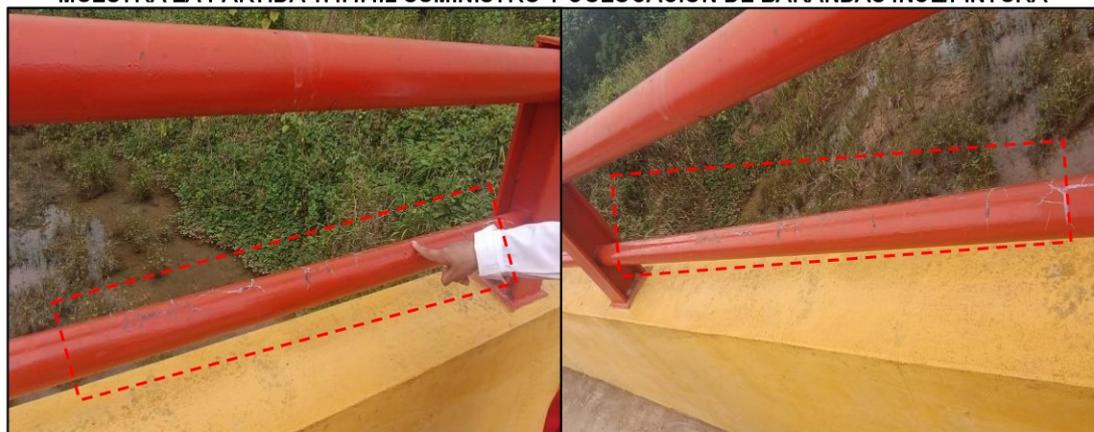
IMAGEN N° 1

De la inspección física a la Obra, respecto a la partida 1.4.4.4.2 suministro y colocación de barandas incl/pintura, se evidenció que la pintura en la superficie de las barandas se encuentra agrietada, lo cual podría evidenciar que la pintura utilizada no cumple con lo estipulado en las especificaciones técnicas puesto que la superficie pintada debe tener una textura uniforme y debe ser resistente a la intemperie; por lo que, el estado actual de la partida no garantiza la durabilidad del acero de las barandas, como se muestra a continuación:

MUESTRA LA PARTIDA 1.4.4.4.2 SUMINISTRO Y COLOCACIÓN DE BARANDAS INCL/PINTURA

De lo vertido anteriormente, la comisión evidenció que la pintura en las barandas se encuentra agrietada, habiéndose aplicado otra capa sobre la primera capa agrietada, lo cual no garantiza la durabilidad de la pintura aplicada y la protección de las barandas contra la intemperie.

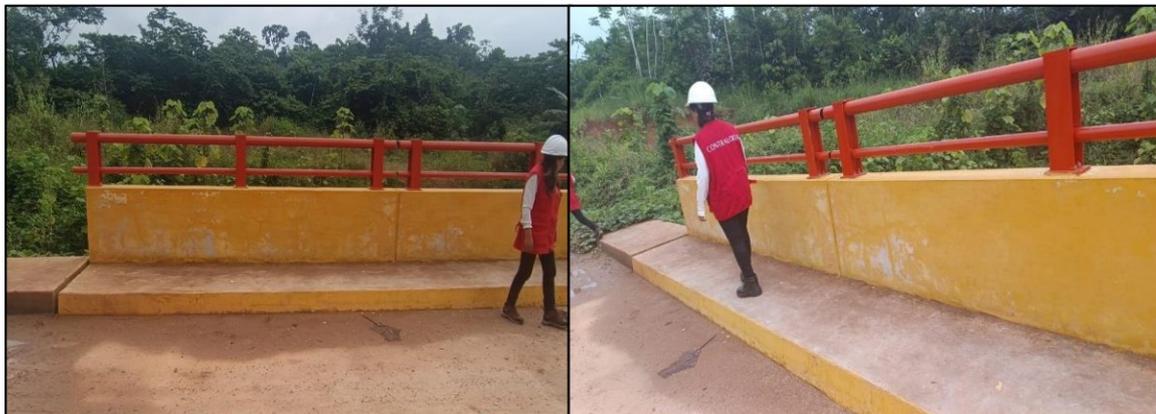
IMAGEN N° 2
MUESTRA LA PARTIDA 1.7.3 SEÑALIZACIÓN HORIZONTAL, PINTADO DE PARAPETO Y VEREDA

Ahora bien, de la inspección física a la obra, respecto a la partida 1.7.3 Señalización horizontal, pintado de parapeto y vereda, se evidenció que la pintura realizada tanto en los parapetos como en las veredas presenta pérdida de adhesión, lo cual evidenciaría que no se siguió lo establecido en las especificaciones técnicas, manual de diseño de puentes y en las especificaciones técnicas de pintura para obras viales, como se muestra a continuación:

De lo vertido anteriormente, la comisión de control evidenció la pérdida de adherencia de la pintura en los parapetos y bordes de vereda, demostrando el incumplimiento de las especificaciones técnicas y normativa establecida.

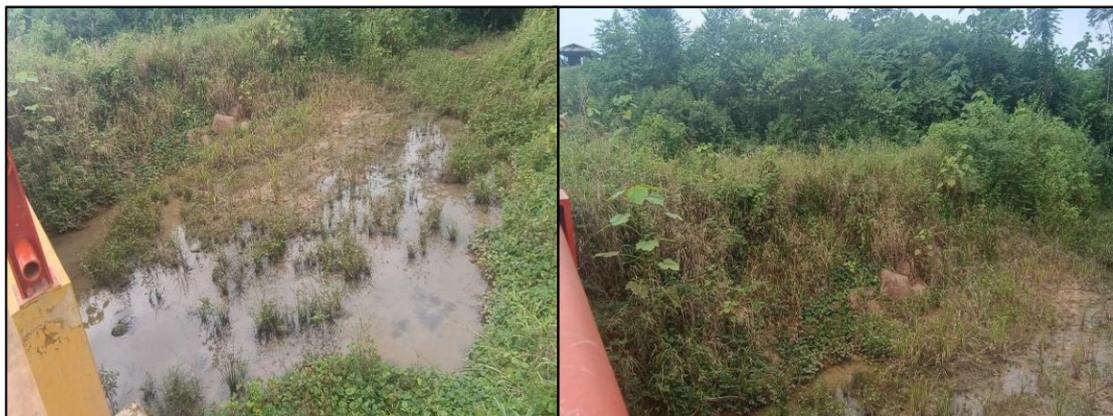
IMAGEN N° 3
MUESTRA LA PARTIDA 1.6.2.1 MURO ENROCADO D=40CM - 60CM

Por otra parte, si bien la obra se encuentra culminada en su totalidad, tal como consta en el Acta de Recepción de Obra de 19 de noviembre de 2024; sin embargo, la partida **1.6.2.1 MURO ENROCADO D=40CM - 60CM** ejecutada al 100%, se encuentran cubiertas casi en su totalidad, por maleza y arbustos propios de la zona; a consecuencia, de la falta de mantenimiento, lo que conduciría a la degradación de la citada partida, disminuyendo su vida útil y aumentando las probabilidades de fallas, situación que podría generar el colapso del mencionado muro, hechos que se muestra en las siguientes imágenes:

parapeto y vereda, presentan deficiencias técnicas, puesto que la pintura en barandas presenta agrietamiento y la pintura en el parapeto presenta falta de adherencia; asimismo, la Municipalidad Distrital de Constitución no realiza trabajos de limpieza de maleza y arbustos, como parte del mantenimiento correspondiente, lo que contribuiría a la degradación de la partida 1.6.2.1 Muro enrocado d=40cm - 60cm, disminuyendo su vida útil y aumento de probabilidad de falla en la defensa riverieña ejecutada, situación que podría generar inestabilidad y colapso del muro de gaviones.
