INFORME DE CONTROL CONCURRENTENTE
N°003-2025-OCI/0448-SCC

**IOARR: “CONSTRUCCIÓN DE PUENTE: EN EL(LA) LA QUEBRADA
LLORONA EN LA CC.NN UNIDAD YANESHA, DISTRITO DE
CONSTITUCIÓN, PROVINCIA DE OXAPAMPA, PASCO”**

PERÍODO DE EVALUACIÓN:
DEL 3 AL 7 DE FEBRERO DE 2025

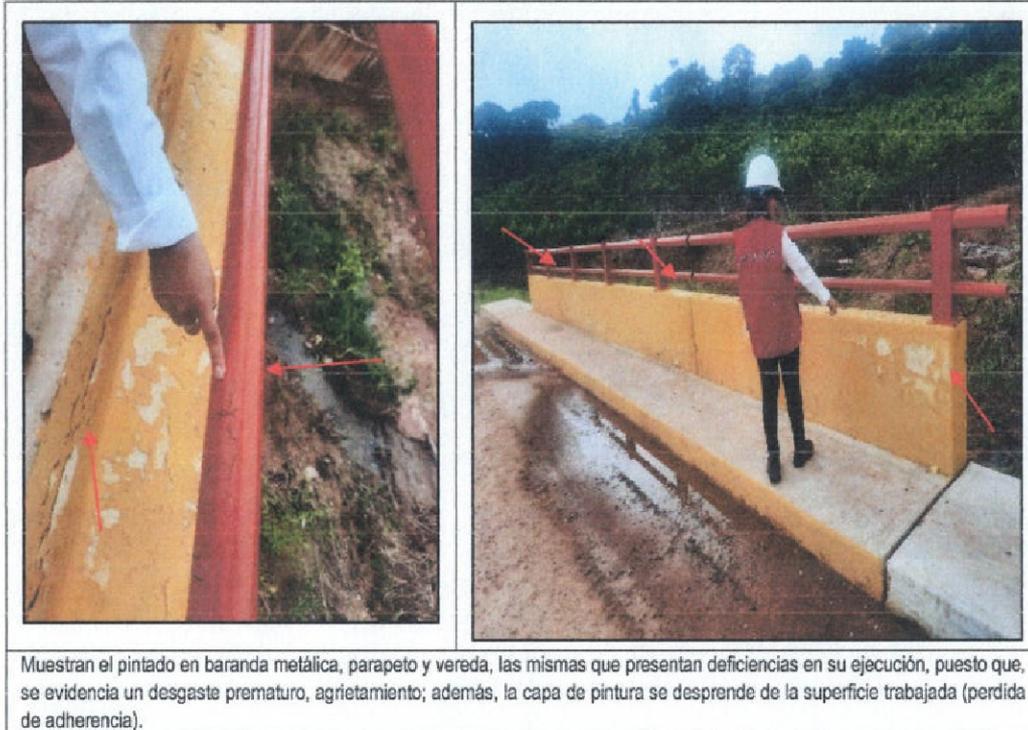
CUADRO N° 7

Sobre el particular, de la inspección realizada a la Obra ejecutada en la CC.NN. Unidad Yanasha, en presencia del representante de la sub Gerencia de Ejecución de Obras, Liquidaciones y Maquinarias, se verificó que la citada Obra ha concluido su ejecución, sin embargo, se advierte que la observación realizada con acta de observaciones de recepción de Obra de 26 de setiembre de 2024, referida a: "Mejorar acabado en parapeto del puente", partida correspondientes a 1.4.4.4.2 SUMINISTRO Y COLOCACIÓN DE BARANDAS INCL./PINTURA y 1.7.5 SEÑALIZACIÓN HORIZONTAL, PINTADO DE PARAPETO Y VEREDA, no se ejecutaron acorde a las especificaciones técnicas del expediente técnico, puesto que las pinturas presentan desgaste prematuro, agrietamiento; además, la capa de pintura se desprende de la superficie trabajada (pérdida de adherencia), las cuales se detallan en el cuadro e imágenes siguientes:

De lo expuesto, se advierte que las partidas correspondientes a 1.4.4.4.2 SUMINISTRO Y COLOCACIÓN DE BARANDAS INCL./PINTURA y 1.7.5 SEÑALIZACIÓN HORIZONTAL, PINTADO DE PARAPETO Y VEREDA, no se ejecutaron acorde a las especificaciones técnicas del expediente técnico, puesto que las pinturas presentan desgaste prematuro, agrietamiento; además, la capa de pintura se desprende de la superficie trabajada (perdida de adherencia), a pesar de la existencia de las citadas observaciones no subsanadas, la Entidad mediante acta de recepción de obra de 20 de noviembre de 2024, recibió la Obra en su totalidad⁶.

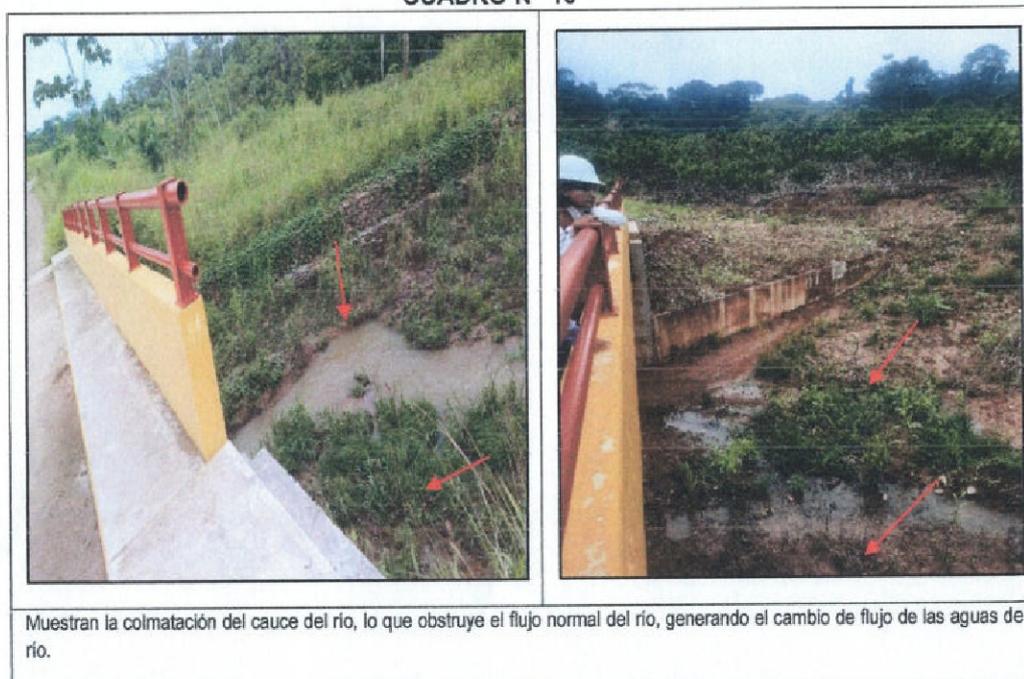
CUADRO N° 10

Asimismo, se evidencia que la Municipalidad Distrital de Constitución, no realiza trabajos de descolmatación del cauce del río, como parte del mantenimiento correspondiente, los muros de contención se encuentran expuestos a sufrir socavaciones, ya que el flujo del agua del río fuera de su cauce, podría remover el material de soporte de las cercanías del citado muro, situación que podría generar inestabilidad y colapso del muro de contención, hechos que se muestra en las siguientes imágenes:

Muestran la colmatación del cauce del río, lo que obstruye el flujo normal del río, generando el cambio de flujo de las aguas del río.
