**INFORME DE CONTROL CONCURRENTENTE**  
**N° 004-2025-OCI/0448-SCC**

**IOARR: “CONSTRUCCIÓN DE PUENTE: EN EL(LA) SOBRE LA  
QUEBRADA COLPA DEL CASERÍO PARAÍSO ASHANINKA  
DISTRITO DE CONSTITUCIÓN, PROVINCIA DE OXAPAMPA -  
PASCO”**

**PERÍODO DE EVALUACIÓN:**  
**DEL 4 AL 10 DE FEBRERO DE 2025**

**OXAPAMPA, 24 DE FEBRERO DE 2025**

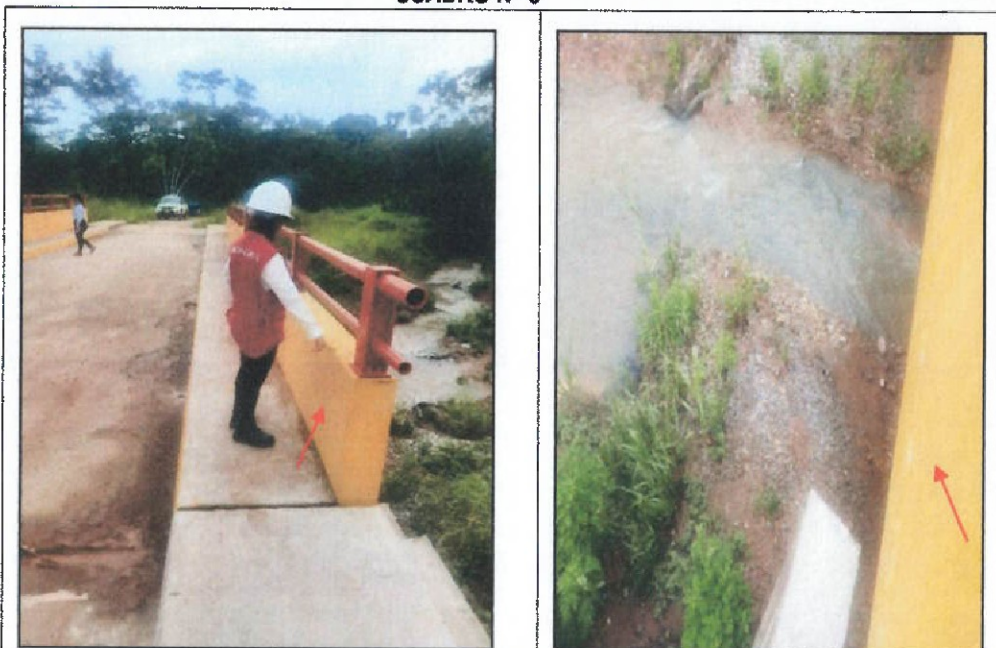
**CUADRO N° 5**

Muestran el pintado de parapeto y vereda, las mismas que presentan deficiencias en su ejecución, puesto que, se evidencia un desgaste prematuro, agrietamiento; además, la capa de pintura se desprende de la superficie trabajada (falta de adherencia).

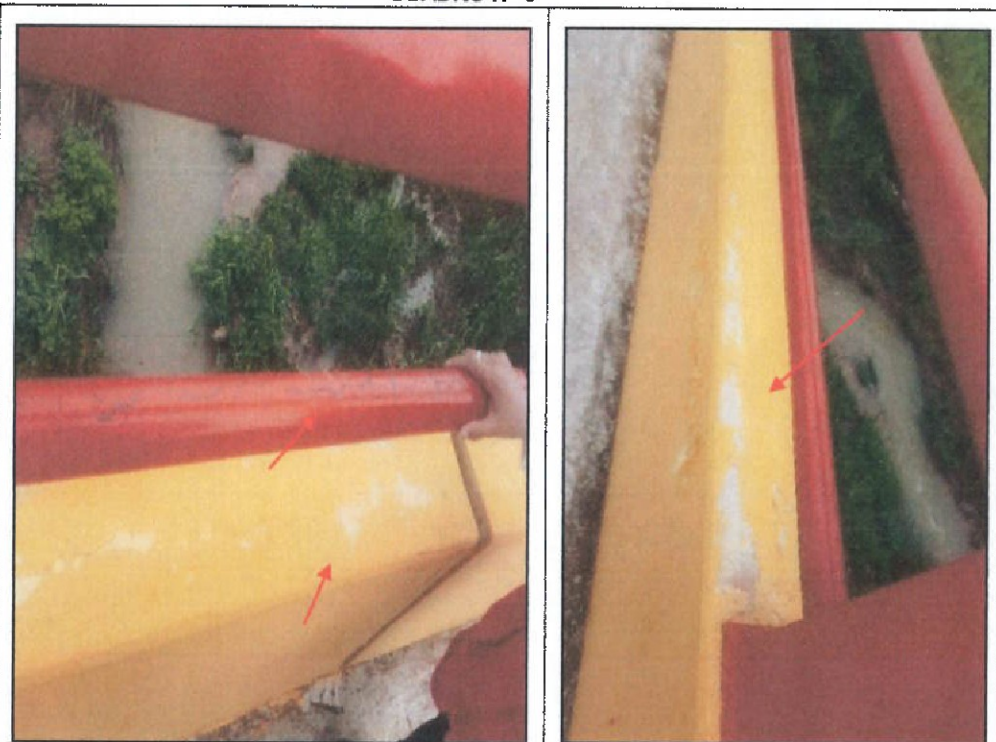
**CUADRO N° 6**

Muestran el pintado en baranda metálica, parapeto y vereda, las mismas que presentan deficiencias en su ejecución, puesto que, se evidencia un desgaste prematuro, agrietamiento; además, la capa de pintura se desprende de la superficie trabajada (falta de adherencia).

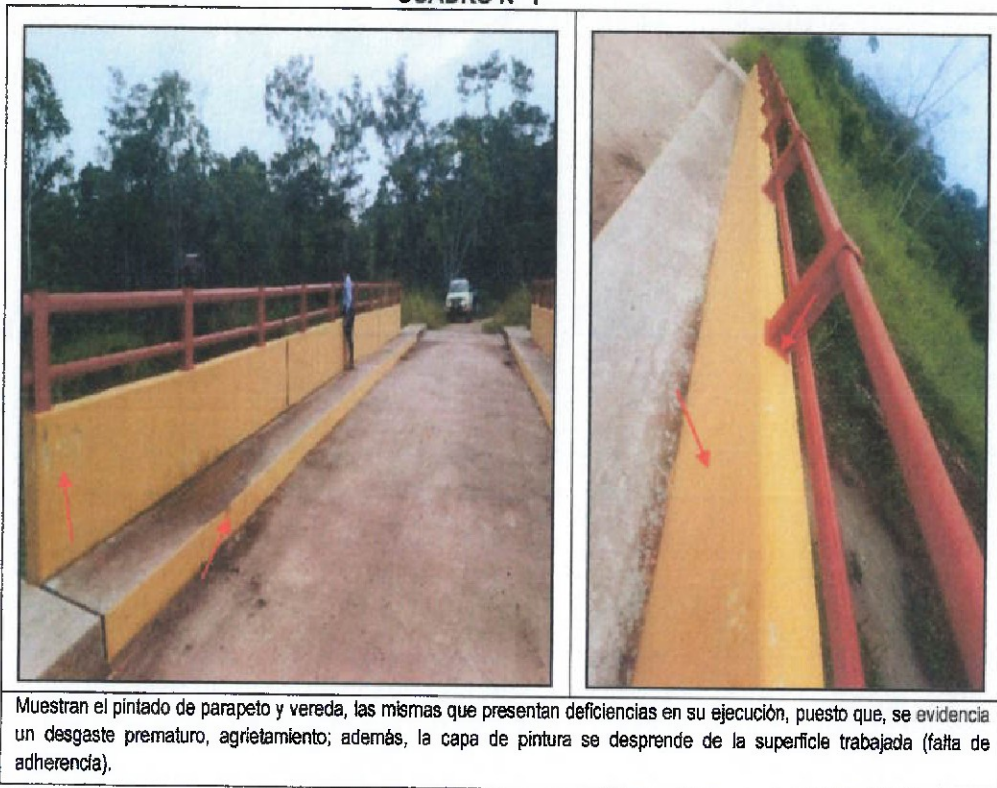
CUADRO N° 7

De lo expuesto, se advierte que las partidas correspondientes a 1.4.4.4.2 SUMINISTRO Y COLOCACIÓN DE BARANDAS INCL./PINTURA y 1.7.5 SEÑALIZACIÓN HORIZONTAL, PINTADO DE PARAPETO Y VEREDA, no se ejecutaron acorde a las especificaciones técnicas del expediente técnico, puesto que las pinturas presentan desgaste prematuro, agrietamiento; además, la capa de pintura se desprende de la superficie trabajada (falta de adherencia), a pesar de la existencia de las citadas observaciones no subsanadas, la Entidad mediante acta de recepción de obra de 19 de noviembre de 2024, recepcionó la Obra en su totalidad<sup>6</sup>.

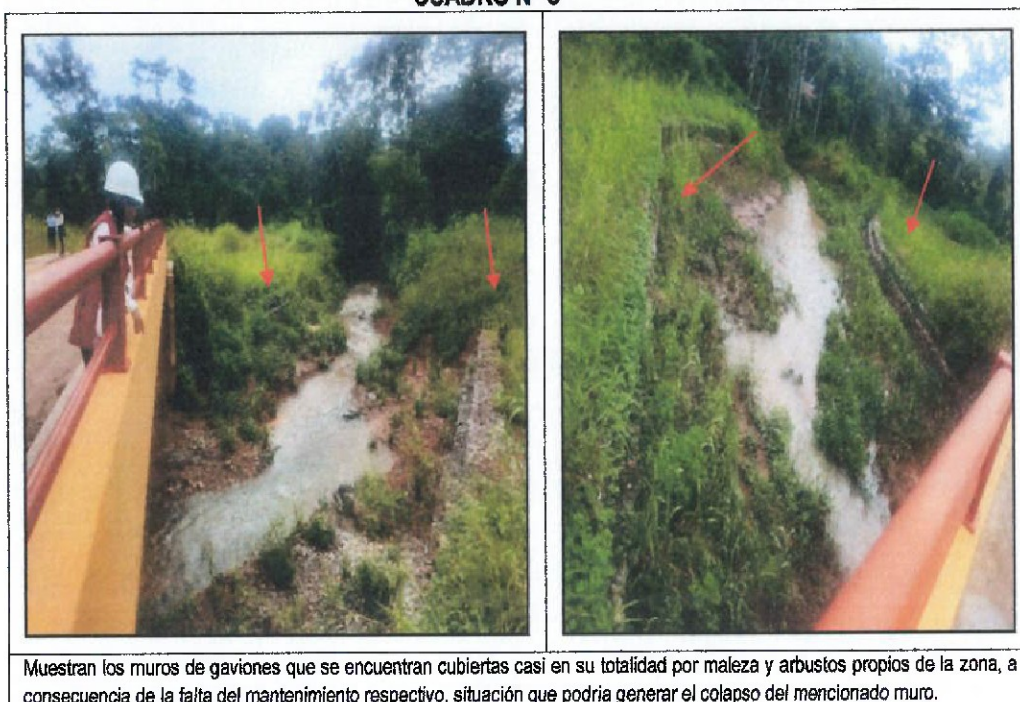
**CUADRO N° 8**

Mediante acta de recepción de obra de 19 de noviembre de 2024, la Obra fue recepcionada por la Entidad; sin embargo, de la visita realizada a la Obra por la Comisión de Control el 4 de febrero de 2025, se advierte que la partida 1.6 defensa ribereña (muro de gaviones) ejecutada al 100%, se encuentran cubiertas casi en su totalidad, por maleza y arbustos propios de la zona; a consecuencia, de la falta de mantenimiento, lo que conduciría a la degradación de la citada partida, disminuyendo su vida útil y aumentando las probabilidades de fallas, situación que podría generar el colapso del mencionado muro, hechos que se muestra en las siguientes imágenes:
