**INFORME DE HITO DE CONTROL  
N° 006-2025-OCI/0448-SCC**

**EJECUCIÓN DE LA OBRA: “CONSTRUCCIÓN DE PUENTE; EN  
EL(LA) QUEBRADA BASANAS CC.NN. NUEVO ANTONIO  
DISTRITO DE CONSTITUCIÓN, PROVINCIA OXAPAMPA,  
DEPARTAMENTO PASCO”**

**TOMO I DE I  
OXAPAMPA, 25 DE FEBRERO DE 2025**

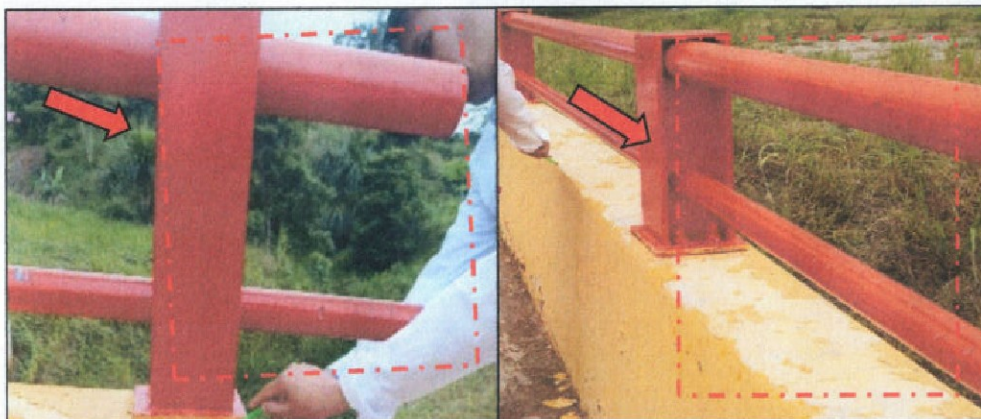
**IMAGEN N° 2**  
**MUESTRA LA PARTIDA 1.4.4.4.2 SUMINISTRO Y COLOCACIÓN DE BARANDAS**  
**INCL/PINTURA**

De la inspección física a la Obra, respecto a la partida 1.4.4.4.2 Suministro y colocación de barandas incl/pintura, se evidenció que la pintura en la superficie de las barandas se encuentra agrietada con una segunda mano de pintura sobre este estado, lo cual podría evidenciar que la pintura utilizada no cumple con lo estipulado en las especificaciones técnicas puesto que la superficie de pintado debe de tener una textura uniforme y debe ser una pintura resistente a la intemperie, por lo que, el estado actual de la partida no garantiza la durabilidad del acero de las barandas, como se muestra a continuación:

De lo vertido anteriormente, la comisión evidenció que la pintura en las barandas se encuentra agrietada en la primera capa de pintura, habiéndose aplicado otra capa sobre esta, lo cual no garantiza la durabilidad de la pintura aplicada, y asimismo, la protección de las barandas contra la intemperie.

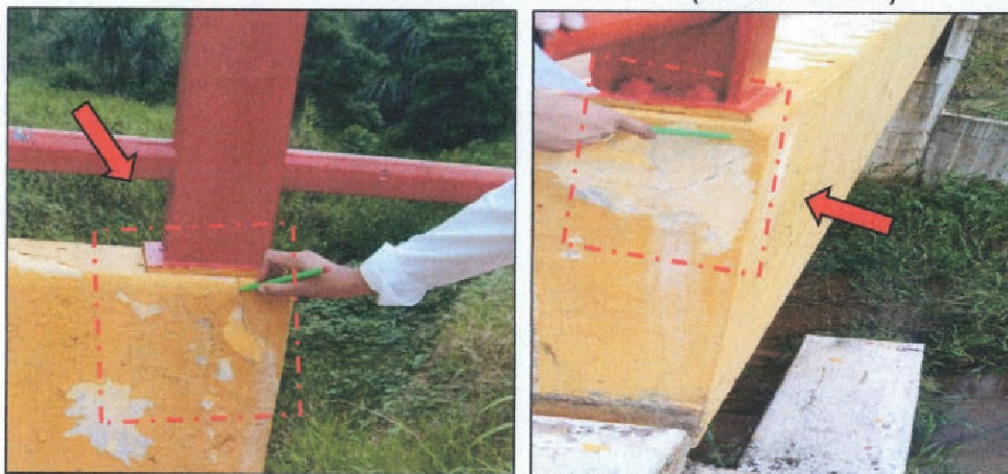
**IMAGEN N° 3**  
**MUESTRA LA PARTIDA 1.4.4.3.3 CONCRETO ( $F'C=280 \text{ KG/CM}^2$ )**

De la inspección física a la Obra, respecto a la partida 1.4.4.3.3 Concreto ( $f_c=280 \text{ kg/cm}^2$ ), se evidenció que el parapeto de concreto ejecutado presenta fisuración en el primer anclaje de la baranda en el margen izquierdo, lo cual, podría conllevar a un futuro desprendimiento del concreto en el parapeto dejando a la baranda metálica sin anclaje en dicho punto, como se muestra a continuación:

De lo vertido anteriormente, la comisión de control evidenció la presencia de fisuración en el parapeto del puente, demostrando que no se está cumpliendo con lo establecido en las especificaciones técnicas.

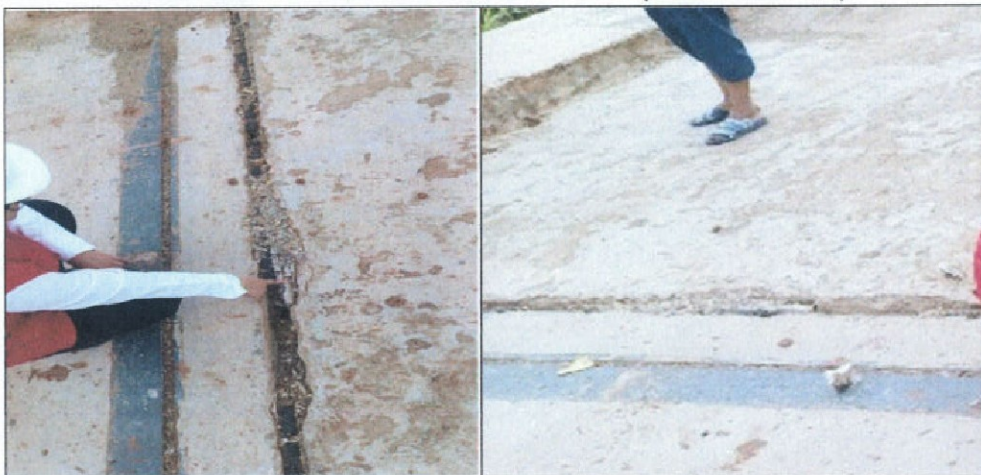
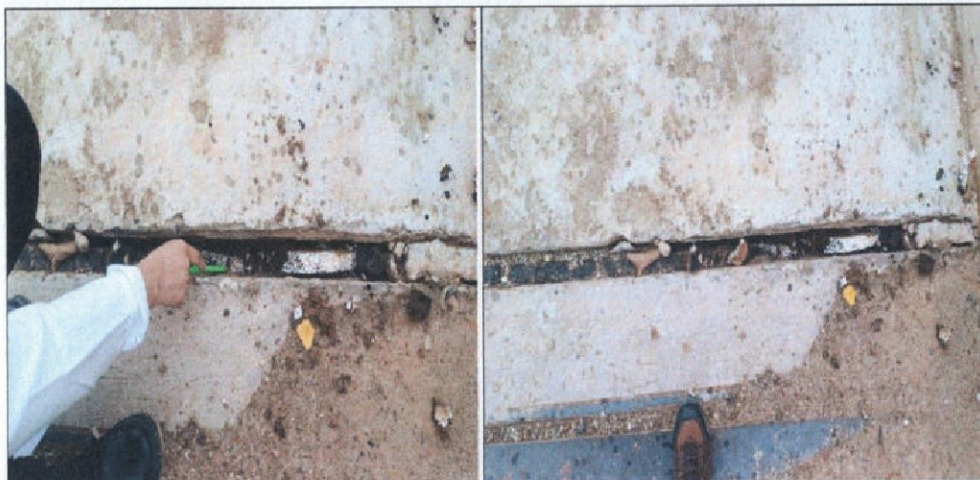
**IMAGEN N° 4**

**MUESTRA LA PARTIDA 1.5.3.3 CONCRETO ( $F'C=210 \text{ KG/CM}^2$ )**

De lo vertido anteriormente, se evidenció que la ejecución de la partida 1.5.3.3 Concreto ( $f_c=210$  kg/cm<sup>2</sup>), no siguió lo establecido en las especificaciones técnicas y normativa, lo cual podría afectar la vida útil de la losa de aproximación, así como, la funcionalidad del acceso en el margen izquierdo del puente.

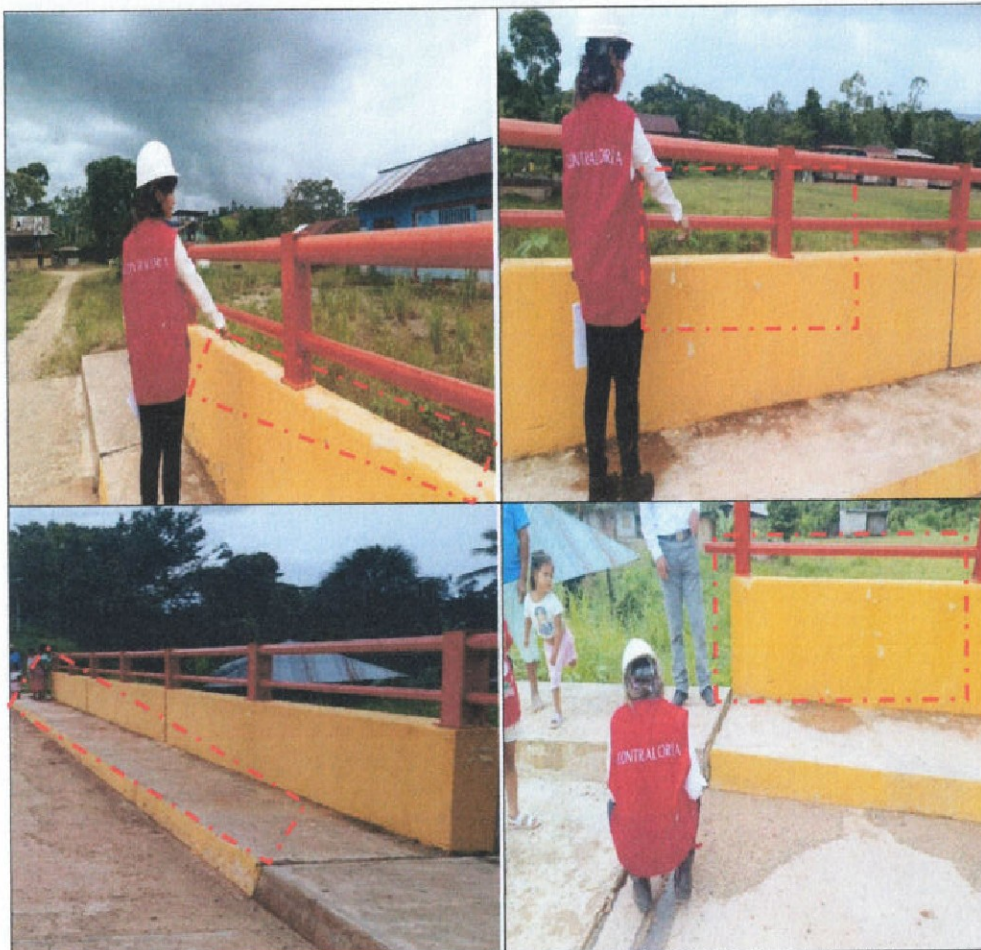
**IMAGEN N° 5**  
**MUESTRA LA PARTIDA 1.7.5 SEÑALIZACIÓN HORIZONTAL, PINTADO DE PARAPETO Y VEREDA**

Ahora bien, de la inspección física a la obra, respecto a la partida 1.7.5 Señalización horizontal, pintado de parapeto y vereda, se evidenció que la pintura realizada tanto en los parapetos como en las veredas presenta pérdida de adhesión, lo cual evidenciaría que no se siguió lo establecido en las especificaciones técnicas, manual de diseño de puentes y en las especificaciones técnicas de pintura para obras viales, como se muestra a continuación:

De lo vertido anteriormente, la comisión de control evidenció la pérdida de adherencia de la pintura en los parapetos y bordes de vereda, demostrando el incumplimiento de las especificaciones técnicas y normativa establecida.
