**INFORME DE VISITA DE CONTROL
N° 009-2025-CG/OC0448-SVC**

**VISITA DE CONTROL
MUNICIPALIDAD DISTRITAL DE HUANCABAMBA,
HUANCABAMBA, OXAPAMPA, PASCO**

**EJECUCIÓN DE LA IOARR: “RENOVACION DE PUENTE; EN
EL(LA) CAMINO VECINAL PA-634: EMP. PA-631 - EMP. PA-
631(GRAMAZÚ) - SAN JORGE - ZARAGOZA (PUENTE SAN
JORGE) SECTOR DE SAN JORGE DISTRITO DE
HUANCABAMBA, PROVINCIA OXAPAMPA, DEPARTAMENTO
PASCO”**

**PERÍODO DE EVALUACIÓN:
DEL 31 DE MARZO DE 2025 AL 4 DE ABRIL DE 2025**

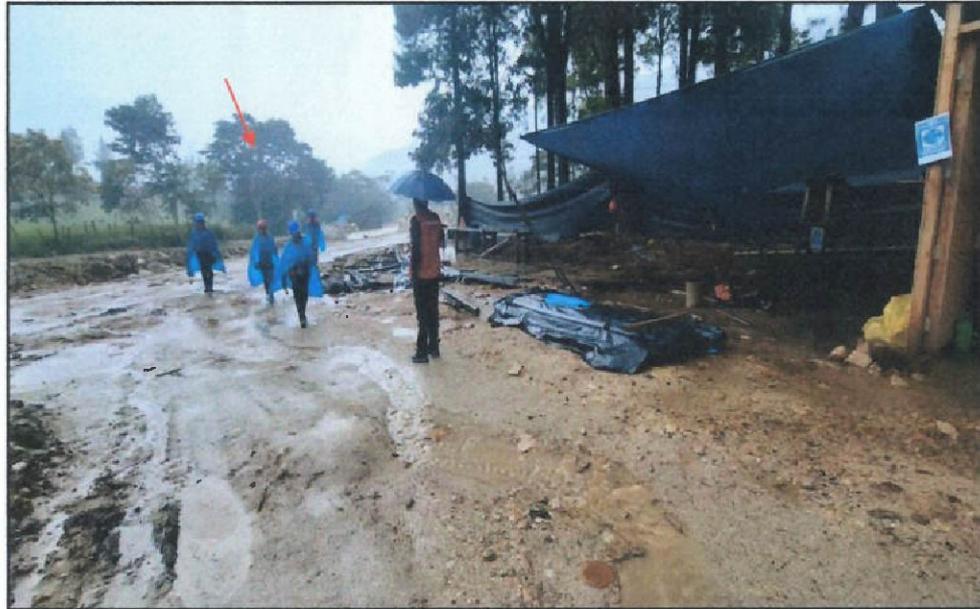
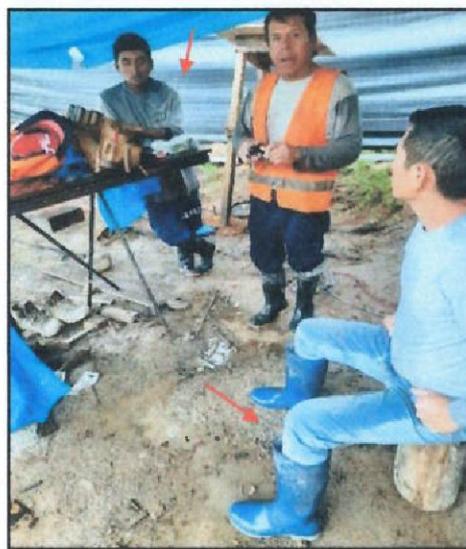
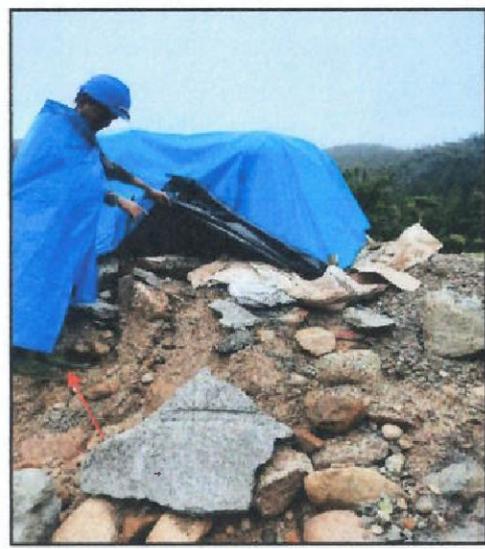
CUADRO N° 3
IMPLEMENTOS DE SEGURIDAD INADECUADOS

Las imágenes muestran al personal obrero con implementos de seguridad inadecuados (chalecos, capotines, guantes, zapatos, y lentes de seguridad) para las labores que realizan en la ejecución de la Obra.

En conclusión, el personal que viene realizando trabajos en la ejecución de la Obra, no cuenta con los equipos de protección individual adecuados, vulnerando las especificaciones técnicas del expediente técnico de obra, Normas Técnicas del Reglamento Nacional de Edificaciones.

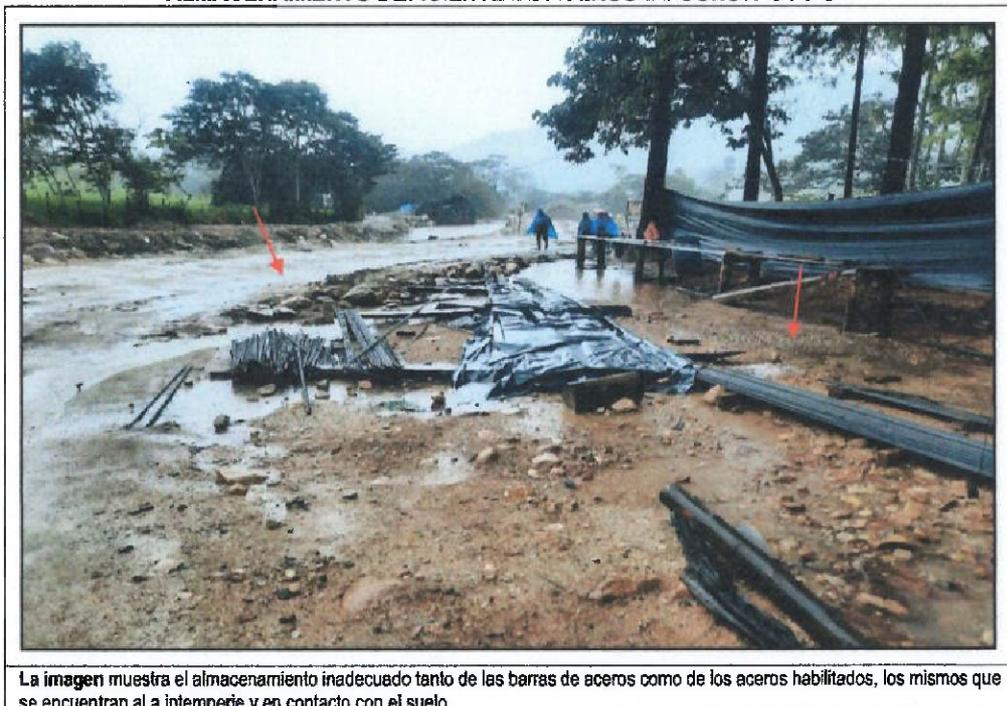
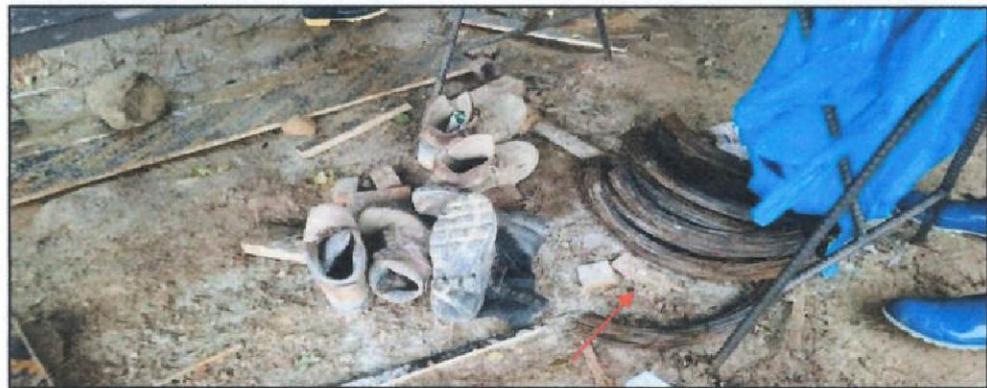
CUADRO N° 4
ALMACENAMIENTO DEFICIENTE DE ACEROS DE CONSTRUCCIÓN

Las armaduras de acero de los elementos de concreto armado (Aleros, estribos); así como, los aceros en proceso de habilitación, se encuentran descubiertas ante las inclemencias climáticas; por lo que, presentan oxidación y deterioro, cabe resaltar que los aceros son vulnerables a la corrosión y esta puede alterar las propiedades químicas y de resistencia respecto de la ductilidad⁸, durabilidad y seguridad de la misma.

La imagen muestra el almacenamiento inadecuado del acero habilitado, los mismos que se encuentran a la intemperie y en contacto con el suelo.

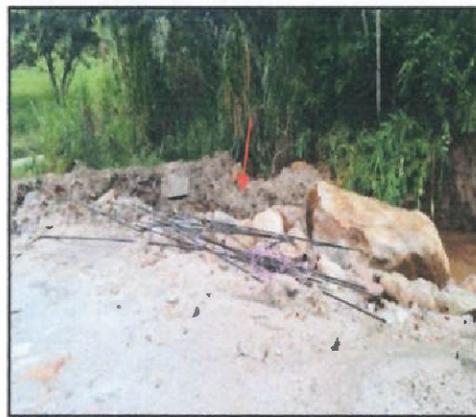
La imagen muestra el almacenamiento inadecuado del acero habilitado, los mismos que se encuentran a la intemperie y en contacto con el suelo.

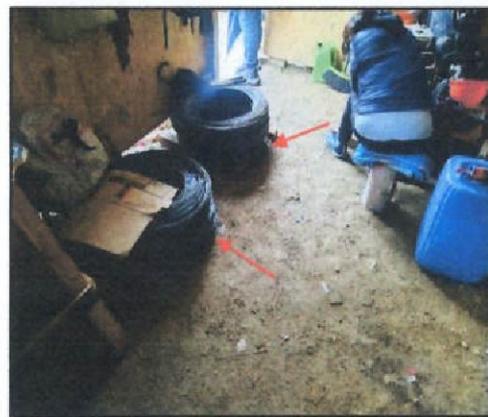
La imagen muestra el almacenamiento inadecuado de los rollos de alambre, los mismos que se encuentran en contacto con el suelo.

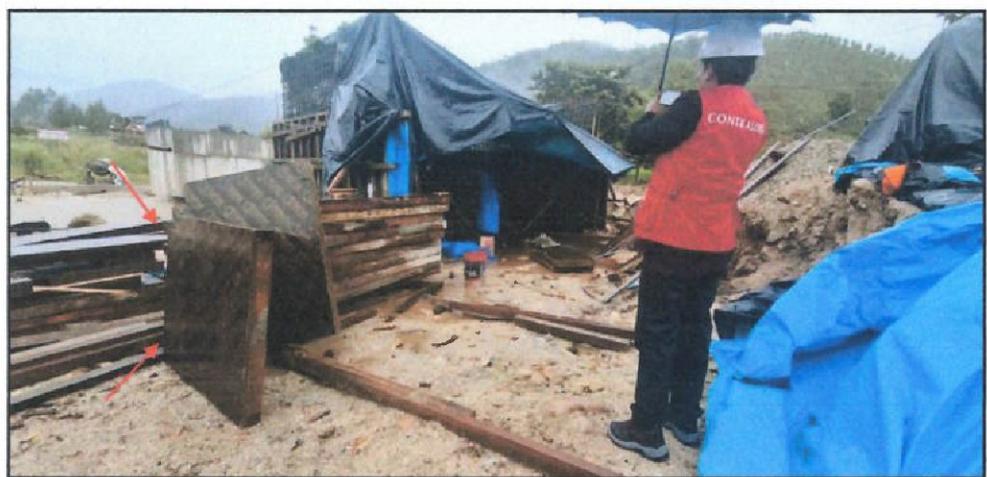
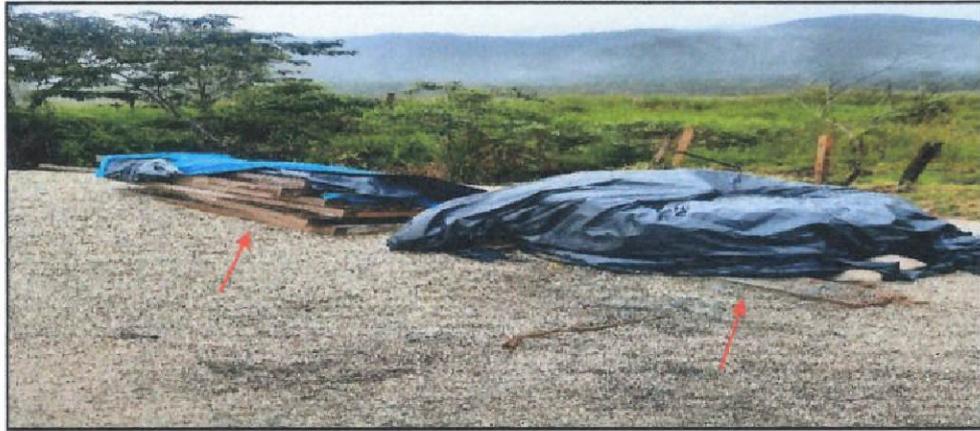
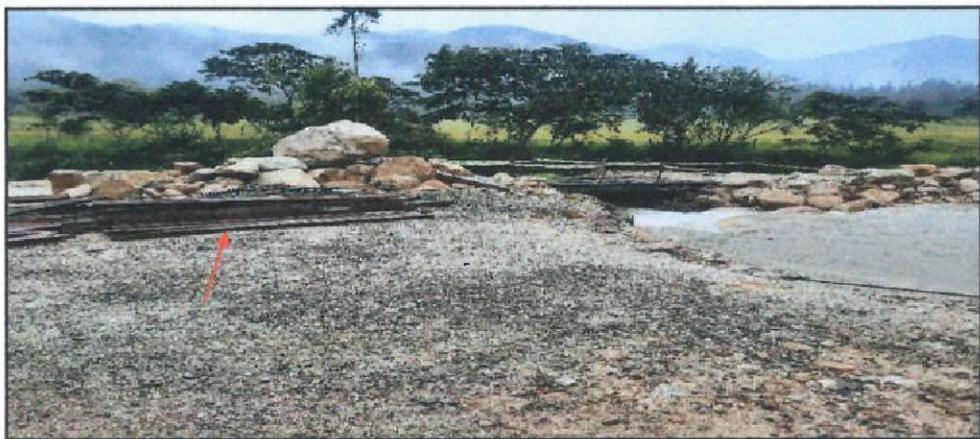
CUADRO N° 5
ALMACENAMIENTO DEFICIENTE DE MADERA DE ENCOFRADOS

Las imágenes muestran el almacenamiento inadecuado de la madera habilitada para los respectivos encofrados, además, se encuentran a la intemperie y en contacto con el suelo.

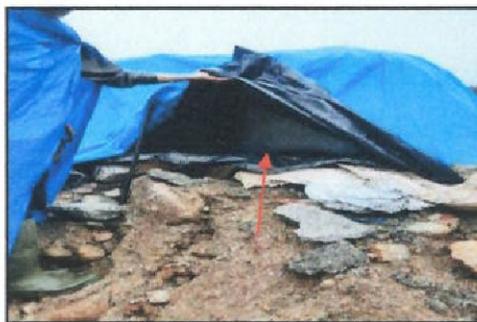
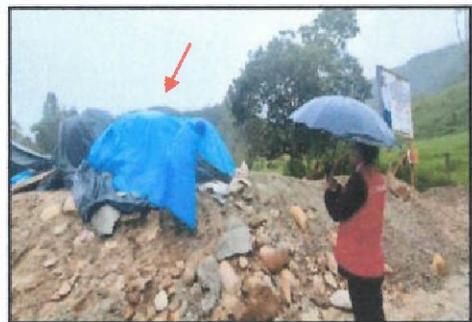
CUADRO N° 6
ALMACENAMIENTO DEFICIENTE DE CEMENTO

Las imágenes muestran el almacenamiento inadecuado del cemento, los mismos que se hallan a la intemperie y en contacto con el suelo, asimismo, se evidencia que se encuentran cubiertos con plásticos, situación que afectaría la conservación y durabilidad de los mismos, pudiendo generar variación en la dosificación del concreto.

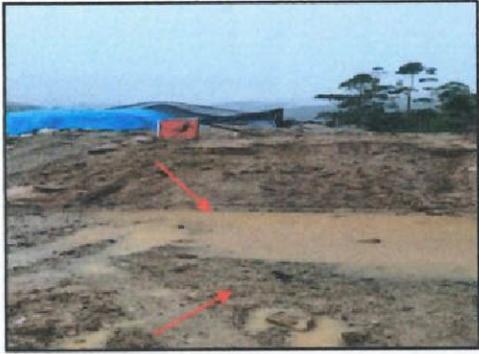
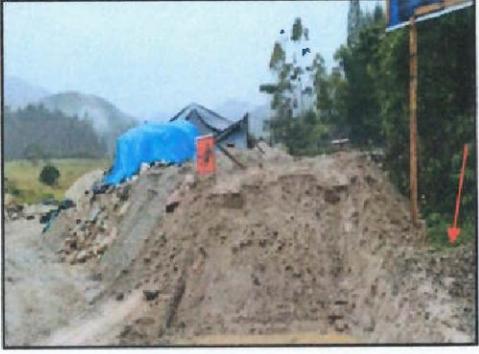
CUADRO N° 7
ALMACENAMIENTO DEFICIENTE DE AGREGADOS

<p>Las imágenes muestran el almacenamiento inadecuado de la arena gruesa, los mismos que se hallan dispersos, parte del material sumergido en acumulaciones de agua y mezclados con el material del terreno natural, asimismo, se evidencia que se encuentran contaminados con material externo, situación que afectaría la conservación y durabilidad de los mismo, pudiendo generar variación en la dosificación del concreto.</p>

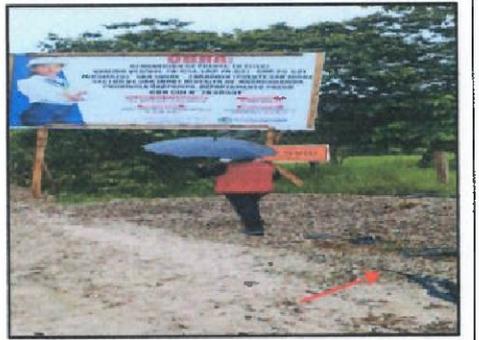
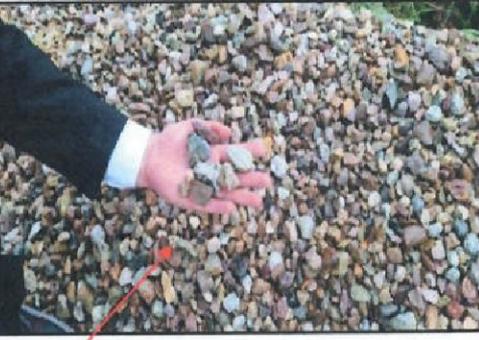
<p>La imagen muestra el almacenamiento inadecuado de la piedra chancada, el mismo que se halla disperso y mezclado con el material del terreno natural y contaminados con material externo, situación que afectaría la conservación y durabilidad de los mismo, pudiendo generar variación en la dosificación del concreto.</p>	<p>La imagen muestra que la piedra chancada que se utiliza como insumo para la elaboración del concreto, supera las dimensiones (1/2") establecidas en las especificaciones técnicas, costos unitarios y planos del expediente técnico de obra, situación que podría afectar la dosificación del concreto.</p>

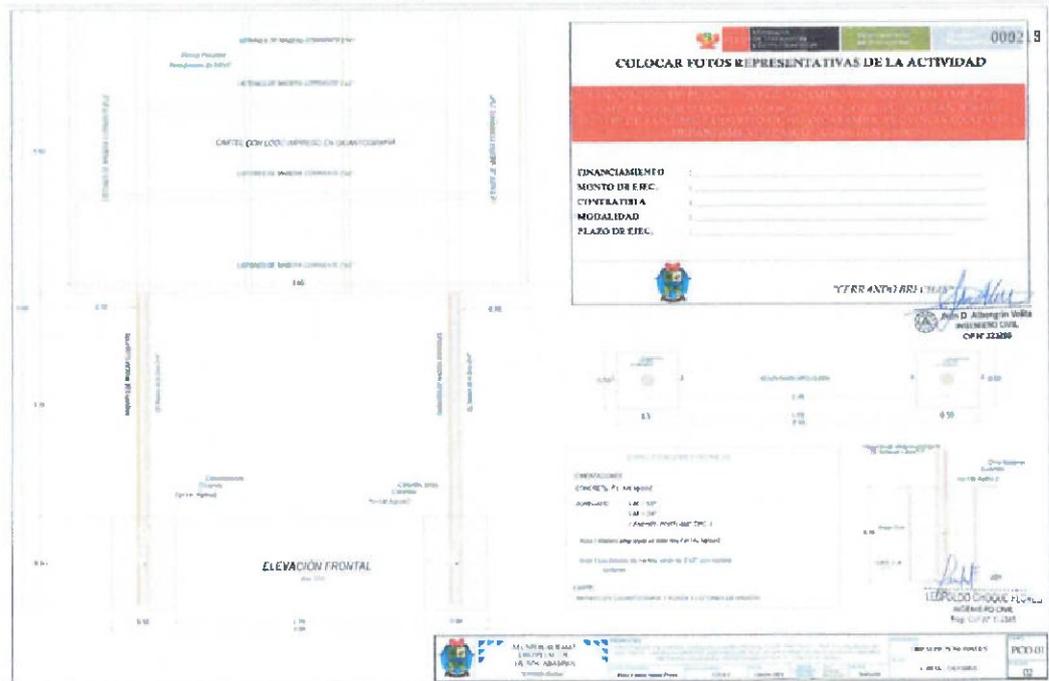
**IMAGEN N° 3
PLANOS DE LA PARTIDA CARTEL DE OBRA**

De la imagen se muestra que el cartel de obra debe contener los parantes de madera de 4" de diámetro, listones de madera de 2" x 2" y pernos pasantes hexagonales de 3/8" x 5.

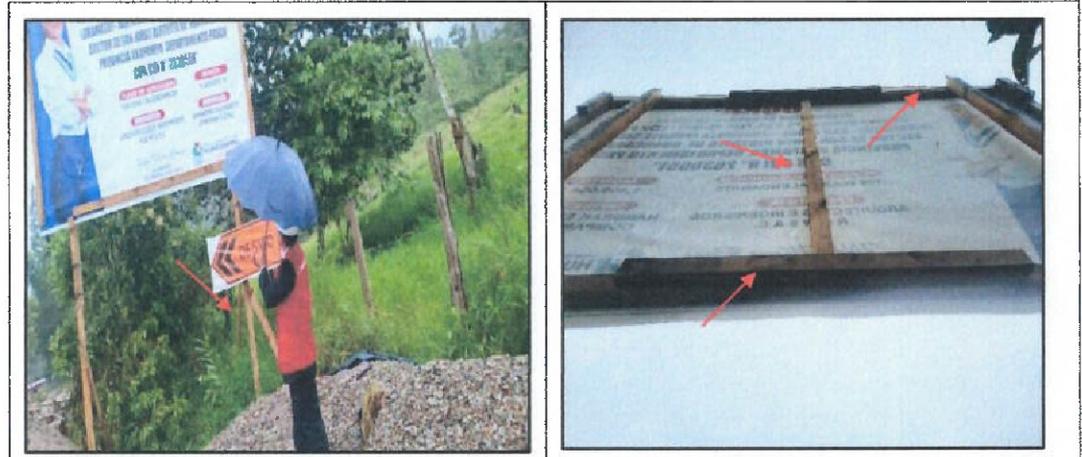
**PANEL FOTOGRÁFICO N° 01
CARTEL DE IDENTIFICACIÓN DE OBRA**

Las imágenes muestran el cartel de obra, contiene materiales distintos a los requeridos; además, no contiene la cimentación de concreto.

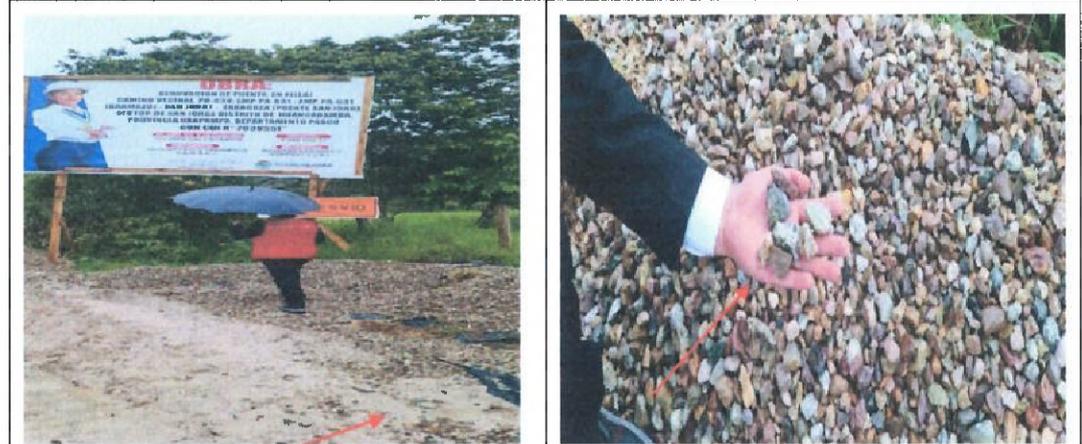
La imagen muestra el almacenamiento inadecuado de la piedra chancada, el mismo que se halla disperso y mezclado con el material del terreno natural, asimismo, se evidencia que se encuentran contaminados con material externo, situación que afectaría la conservación y durabilidad de los mismo, pudiendo generar variación en la dosificación del concreto.

La imagen muestra que la piedra chancada que se utiliza como insumo para la elaboración del concreto, supera las dimensiones (1/2") establecidas en las especificaciones técnicas, costos unitarios y planos del expediente técnico de obra, situación que afectaría la dosificación del concreto.
