**INFORME DE HITO DE CONTROL  
N° 024-2025-OCI/0449-SCC**

**“MEJORAMIENTO DEL SERVICIO EDUCATIVO DEL NIVEL  
INICIAL Y PRIMARIA DE LA INSTITUCIÓN EDUCATIVA  
N°34052 JOSÉ ANTONIO ENCINAS FRANCO, DISTRITO DE  
YANACANCHA - PROVINCIA DE PASCO - DEPARTAMENTO  
DE PASCO”**

**HITO DE CONTROL N° 3 – VALORIZACIONES CORRESPONDIENTES A LOS  
MESES DE ABRIL Y MAYO DE 2025; Y EJECUCIÓN DE OBRA DE JUNIO DE  
2025.**

**PERIODO DE EVALUACIÓN:  
DEL 1 DE ABRIL DE 2025 AL 27 DE JUNIO DE 2025**

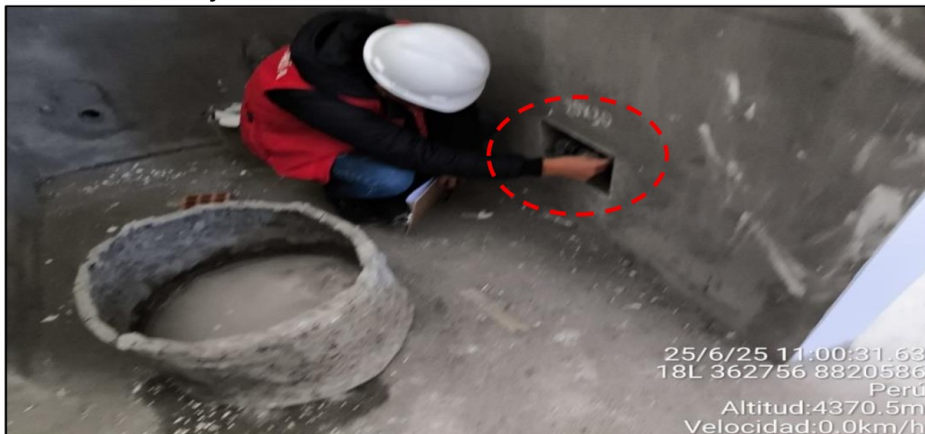
**Imagen n.º 12**

**Verificación de las partidas 04.02.01.01. SALIDA DE AGUA FRIA CON TUBERIA DE PVC-SAP1/2" y 04.02.04.01. VALVULA COMPUERTA DE BRONCE Ø1/2"**

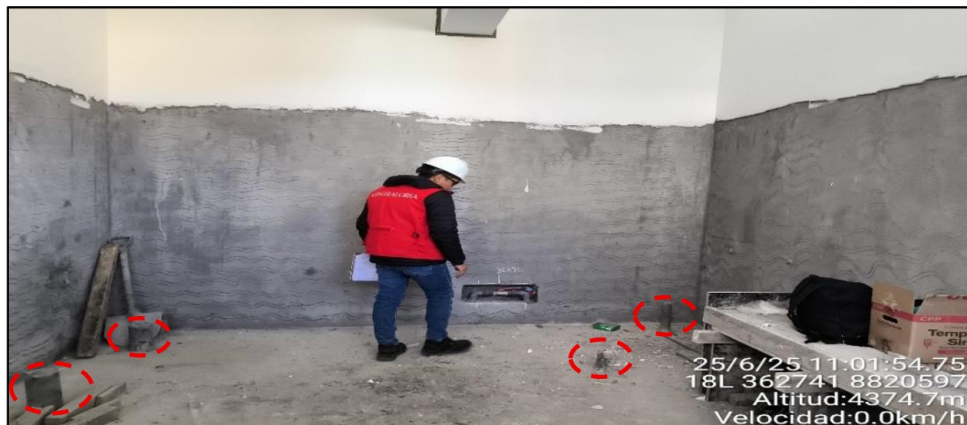
**Imagen n.º 13**

**Verificación de las partidas 04.04.01.01. SALIDA DE DESAGUE PVC SAL DE 2" y 04.04.01.02. SALIDA DE DESAGUE PVC SAL DE 4".**

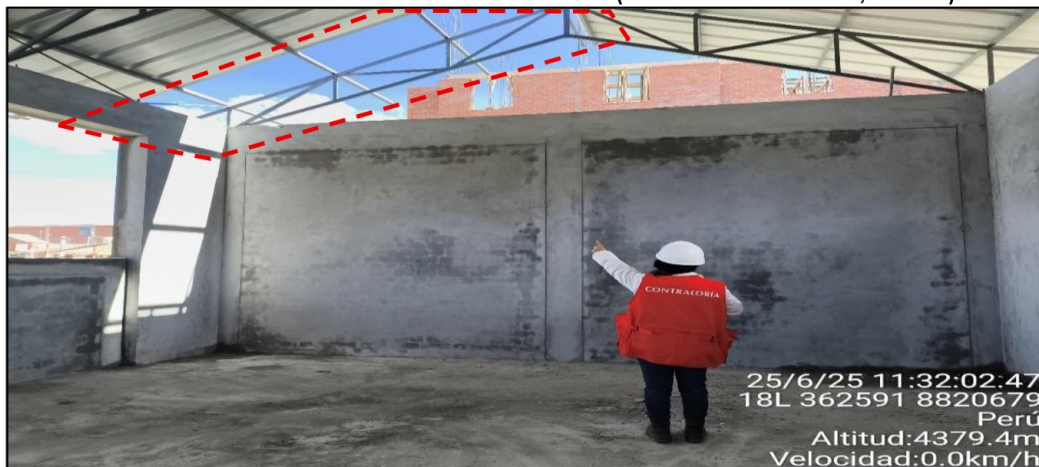
**Imagen n.º 19**

**Verificación de las partidas 02.04.04.01 COBERTURA ZINCALUM AZ – 150 DE 0.35 – 0.40mm y 02.04.04.03 CUMBRERA ZINCALUM AZ – 150 (Vista interior Modulo V, Aula 18)**

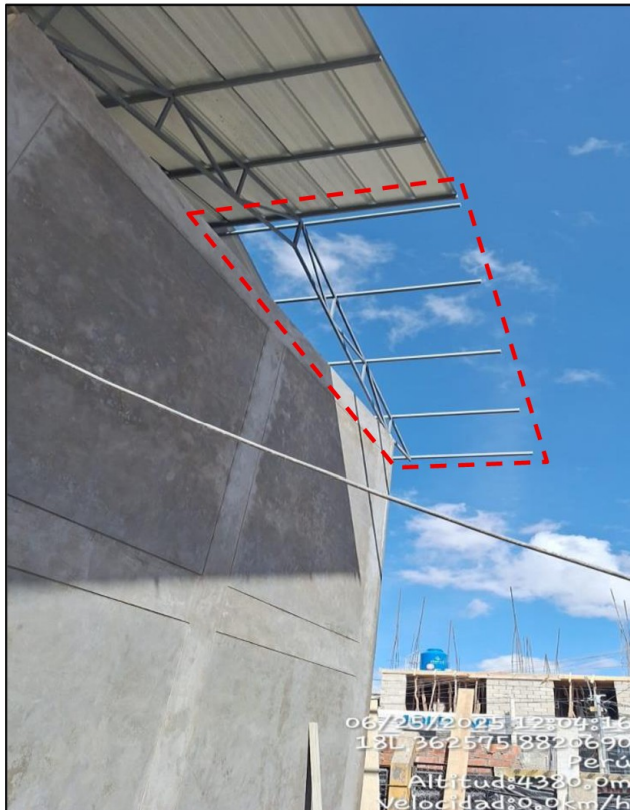
**Imagen n.º 20**

**Verificación de las partidas 02.04.04.01 COBERTURA ZINCALUM AZ – 150 DE 0.35 – 0.40mm y 02.04.04.03 CUMBRERA ZINCALUM AZ – 150 (Vista Exterior Modulo V, Aula 18)**

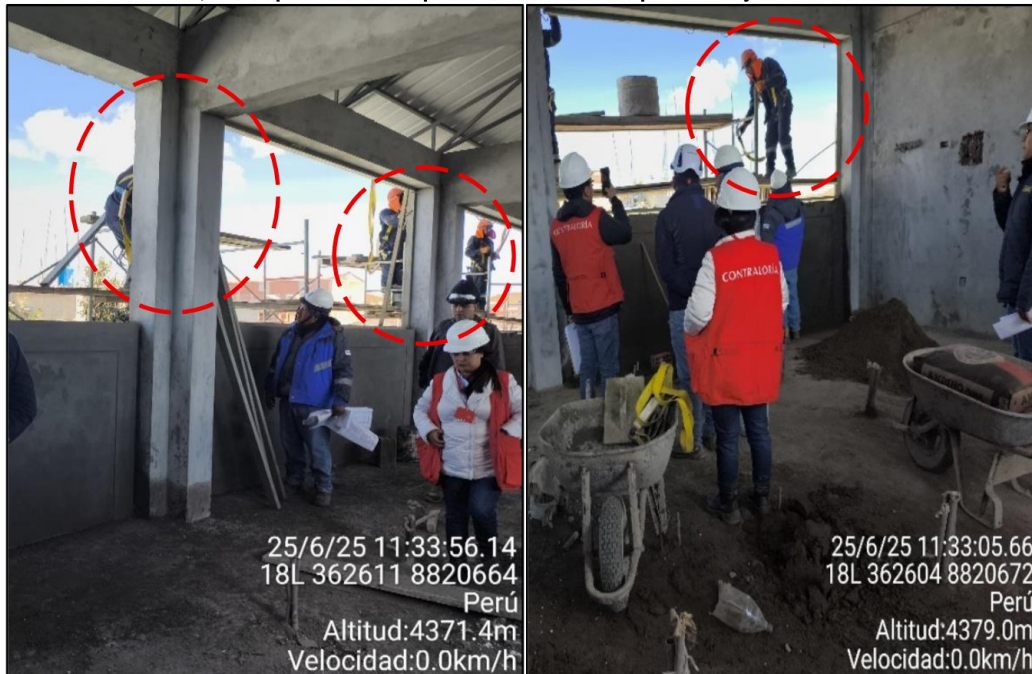
**Imagen n.º 21**

**Ejecución de la partida 03.02.03 TARRAJEO EN EXTERIORES ACABADO CON CEMENTO: ARENA 1:5, sin implementos de protección colectiva para trabajos en altura.**

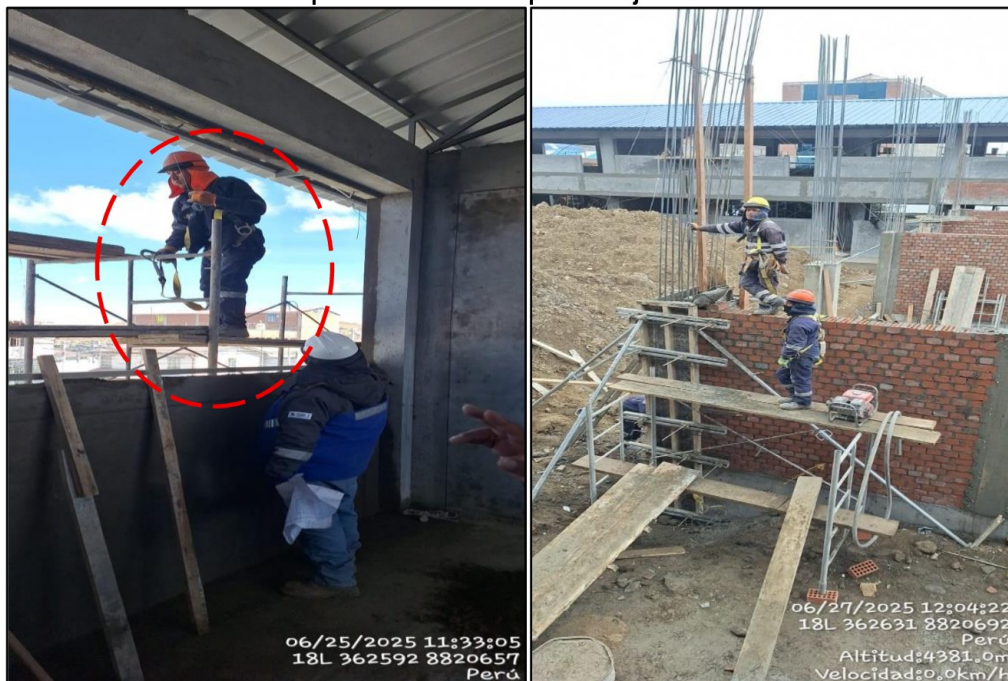
**Imagen n.º 22**

**Ejecución de las partidas 03.02.03 TARRAJEO EN EXTERIORES ACABADO CON CEMENTO: ARENA 1:5 y 02.03.06.01 CONCRETO EN MUROS REFORZADOS  $F'c=210$  kg/cm<sup>2</sup>, sin implementos de protección colectiva para trabajos en altura.**

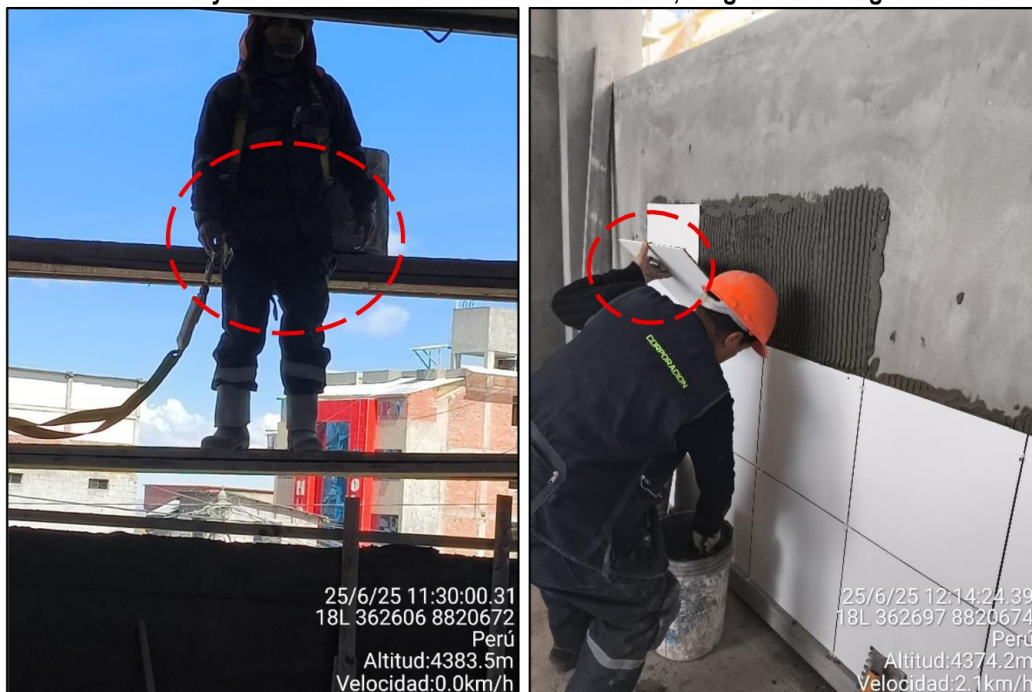
**Imagen n.º 23**

**Ejecución de las partidas 03.02.03 TARRAJEO EN EXTERIORES ACABADO CON CEMENTO:  
ARENA 1:5 y 03.04.02.01 PISO CERAMICA DE 45X45 CM, sin guantes de seguridad.**

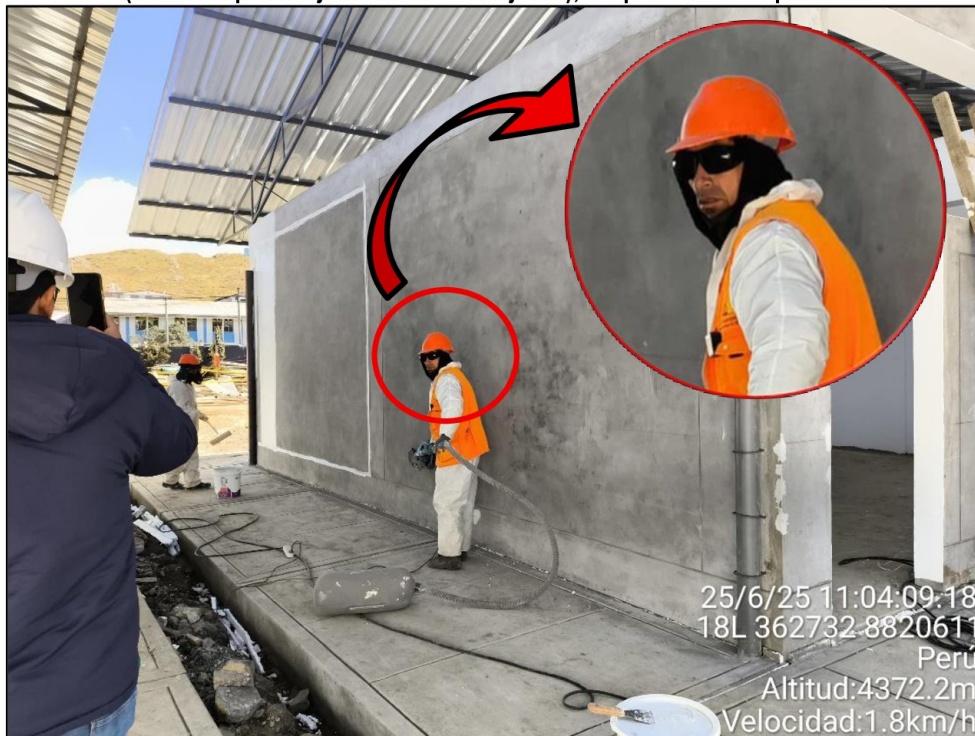
**Imagen n.º 24**

**Ejecución de la partida 03.12.02.01 PINTURA LATEX EN MUROS EXTERIORES DOS MANOS  
(Actividad previa lijado de muro tarrajado), sin protección respiratoria.**

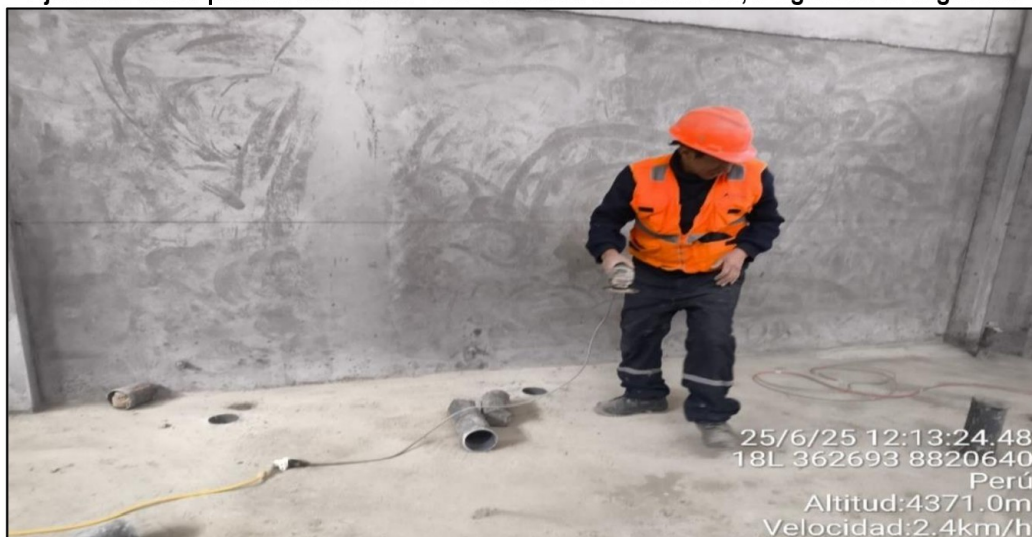
**Imagen n.º 25**

**Ejecución de las partidas 03.04.02.01 PISO CERAMICA DE 45X45 CM, sin guantes de seguridad.**

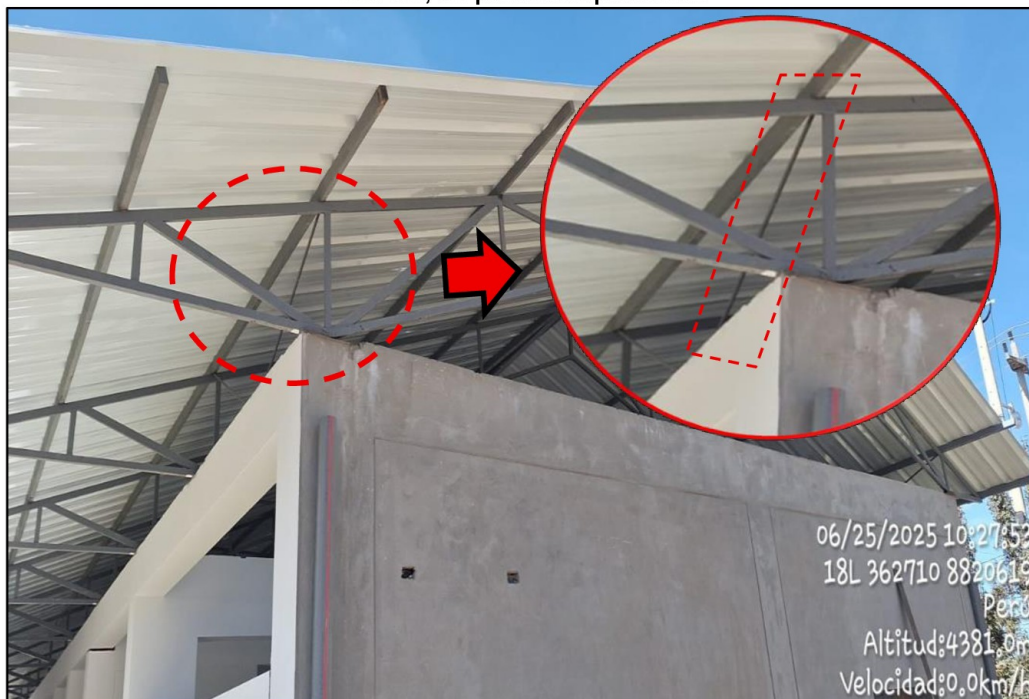
**Imagen n.º 26**

- (...)
2. *Se identificó tensores en los MODULOS I, II, IV, V, VI, VII, VIII, IX, que no cuentan con recubrimiento (PINTURA), a fin de evitar la corrosión y/o expansión hacia otros elementos.*
- (...)
4. *Se identificó tubería de 3" fuera de nivel en los SS.HH. en el MODULO 7.*
- (...)"

Sin embargo, durante la inspección física realizada a obra el 25 de junio de 2025 se constató que hay varillas (tensores) de acero adicionales acopladas a los tijerales en Módulos I, II, IV, V, VI, VII, VII y IX, las cuales no cuenta con una capa de pintura de protección, y estas al unirse a los tijerales generan punto de contacto sin recubrimiento de protección; lo cual genera el riesgo de expandir la corrosión que se podría presentar en este elemento, por lo que no se está cumpliendo con lo indicado en las especificaciones técnicas para estructuras metálicas, tal como se aprecia en las imágenes siguientes:

**Varillas (tensores) de acero acoplados a la partida 02.04.03.02 TIJERALES METALICOS SEGÚN DISEÑO, sin puntura de protección**

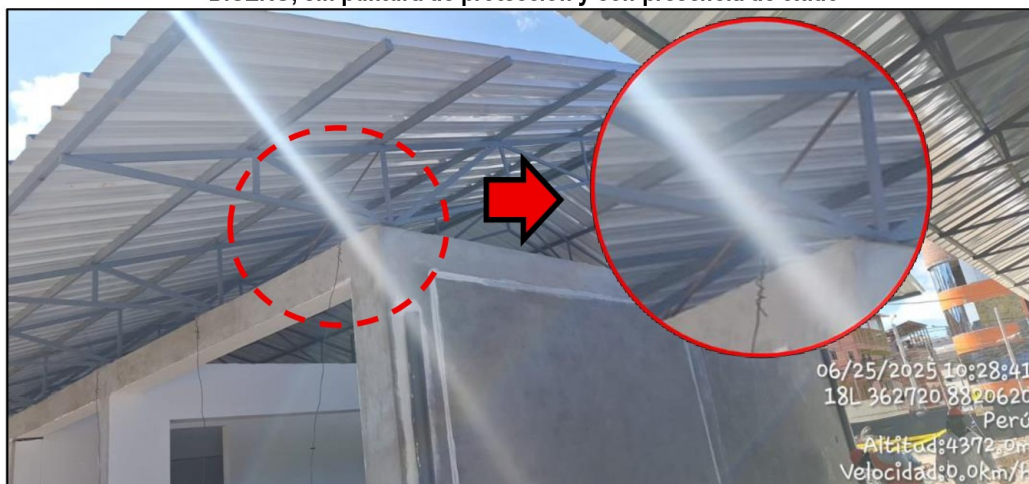
**Imagen n.º 27**

**Varillas (tensores) de acero acoplados a la partida 02.04.03.02 TIJERALES METALICOS SEGÚN DISEÑO, sin puntura de protección y con presencia de oxido**

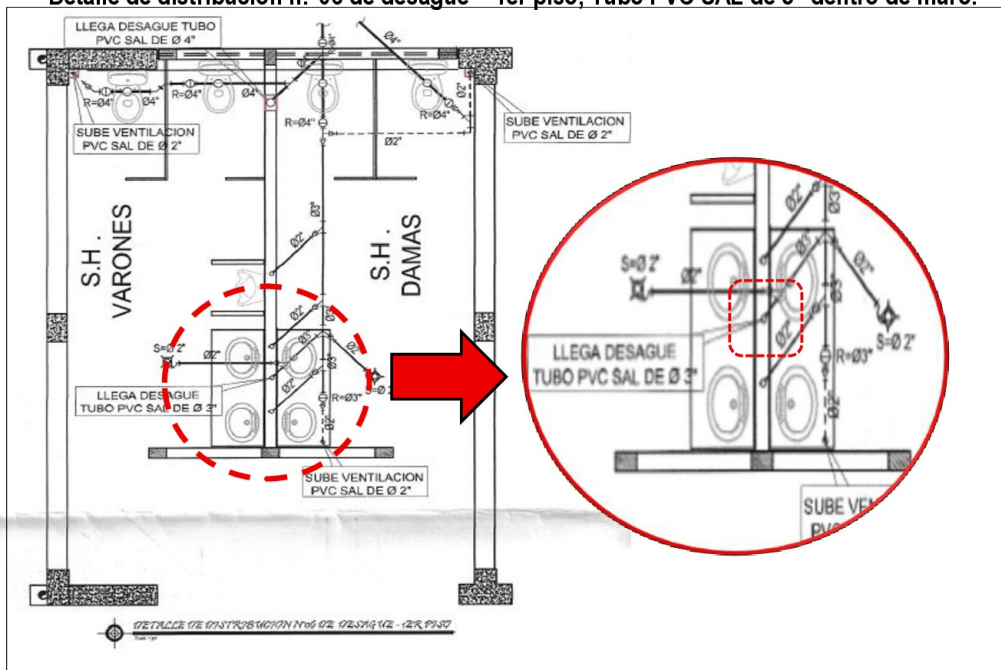
**Imagen n.º 28**

**Detalle de distribución n.º06 de desagüe – 1er piso, Tubo PVC SAL de 3" dentro de muro.**
