**INFORME DE HITO DE CONTROL
N° 014-2025-OCI/0457-SCC**

**“MEJORAMIENTO DE LOS SERVICIOS EDUCATIVOS DEL
COMPLEJO EDUCATIVO APLICACIÓN ISPPA DEL DISTRITO
DE AZÁNGARO, PROVINCIA DE AZANGARO - PUNO”**

**HITO DE CONTROL N° 5 – EJECUCIÓN DE OBRA:
FEBRERO 2025**

**PERÍODO DE EVALUACIÓN DEL HITO DE CONTROL:
DEL 25 DE FEBRERO DE 2025 AL 3 DE MARZO DE 2025**

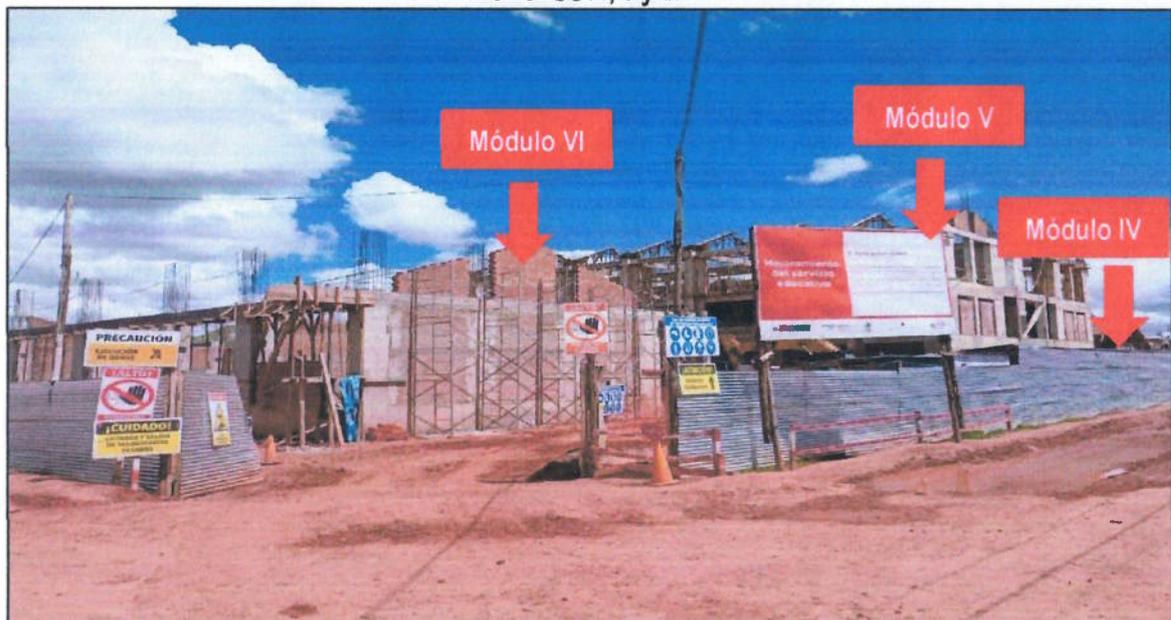
IMÁGEN N.º 1
VISTA DE LA ZONA SUR ESTE DEL PROYECTO, SE APRECIA EL CERCO PERIMÉTRICO PROVISIONAL, CARTEL DE OBRA, SEÑALIZACIONES DE SEGURIDAD, Y LOS AVANCES A NIVEL ESTRUCTURAL DE LOS MÓDULOS IV, V y VI

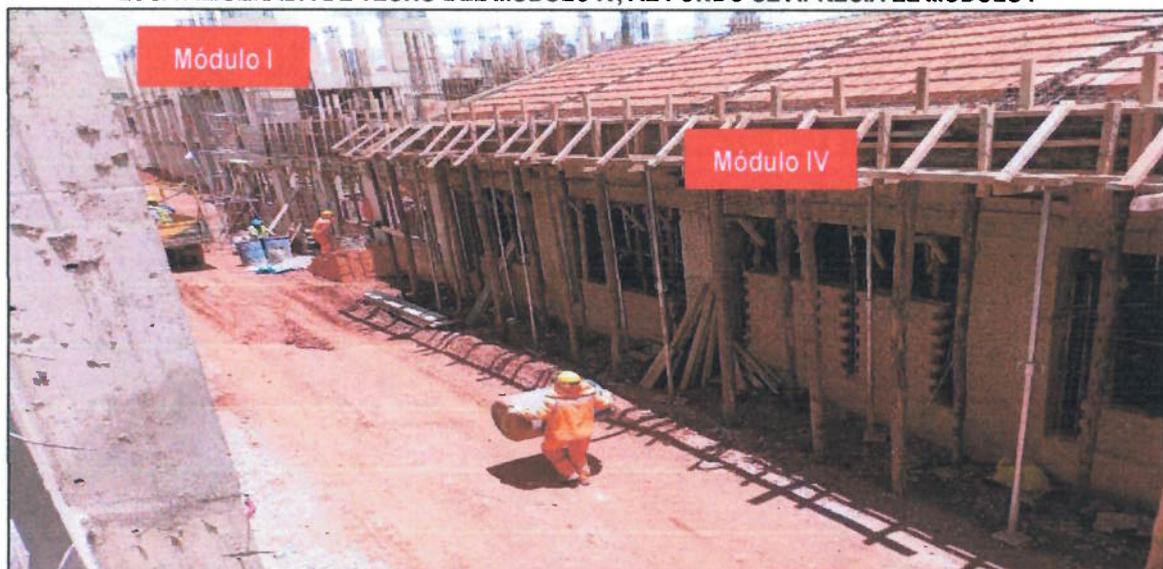
IMÁGEN N.º 2
VISTA EXTERIOR DE LOS MÓDULOS I Y IV, SE APRECIAN TRABAJOS DE ENCOFRADO PROPIOS DE LA LOSA ALIGERADA DE TECHO DEL MÓDULO IV, AL FONDO SE APRECIA EL MÓDULO I

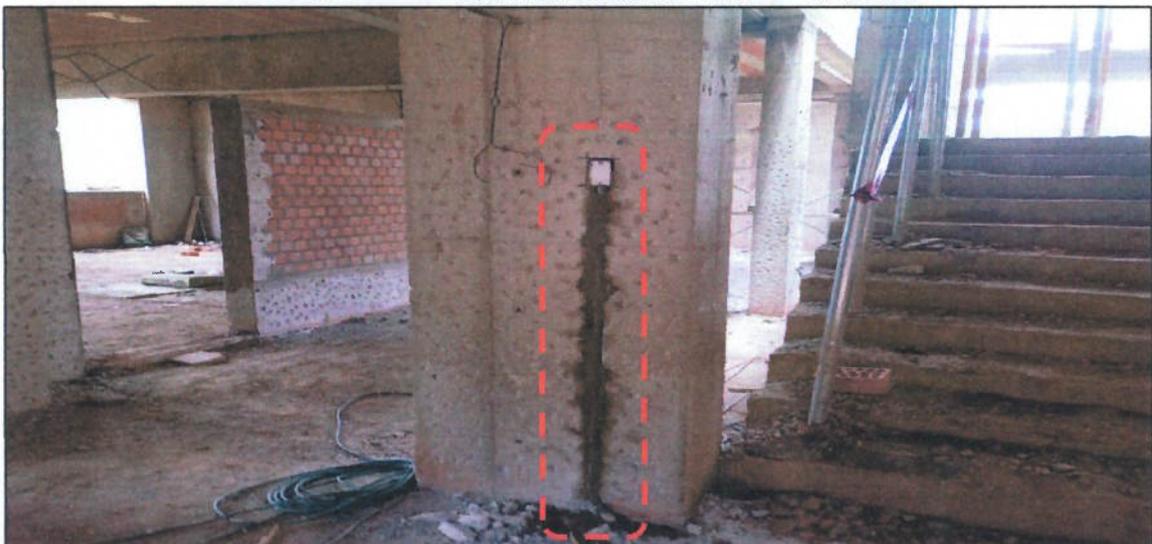
IMÁGEN N° 3

VISTA DE COLUMNA ADYACENTE A ESCALERAS, EN EL PRIMER NIVEL DEL MODULO V – TRAMO B1, SE APRECIA APERTURA DE NICHOS PARA FORZAR EL ALOJAMIENTO DE TUBERÍA PVC Y CAJA RECTANGULAR DE 100mmX55mmX50mm PARA INTERRUPTOR

Es importante señalar que realizar calados en elementos estructurales de concreto armado diseñados para resistir sollicitaciones dinámicas, conforme a la Norma Peruana de Diseño Sismorresistente E.030, reduce su sección resistente y disminuye su capacidad de respuesta ante cargas sísmicas. Esta modificación incrementa el riesgo de falla estructural, comprometiendo la seguridad y estabilidad de la infraestructura, a lo largo de su vida útil.

Por lo tanto, se hace evidente la necesidad de reforzar la revisión y compatibilización de los planos de las diferentes especialidades, así como incrementar la rigurosidad por parte de la supervisión, para evitar cortes innecesarios en los elementos estructurales que podrían debilitarlos. Estas acciones permitirán minimizar las improvisaciones derivadas de la deficiente coordinación entre especialidades, la falta de planificación en obra, la ausencia de planos de replanteo con interferencias detalladas y la ejecución inadecuada.

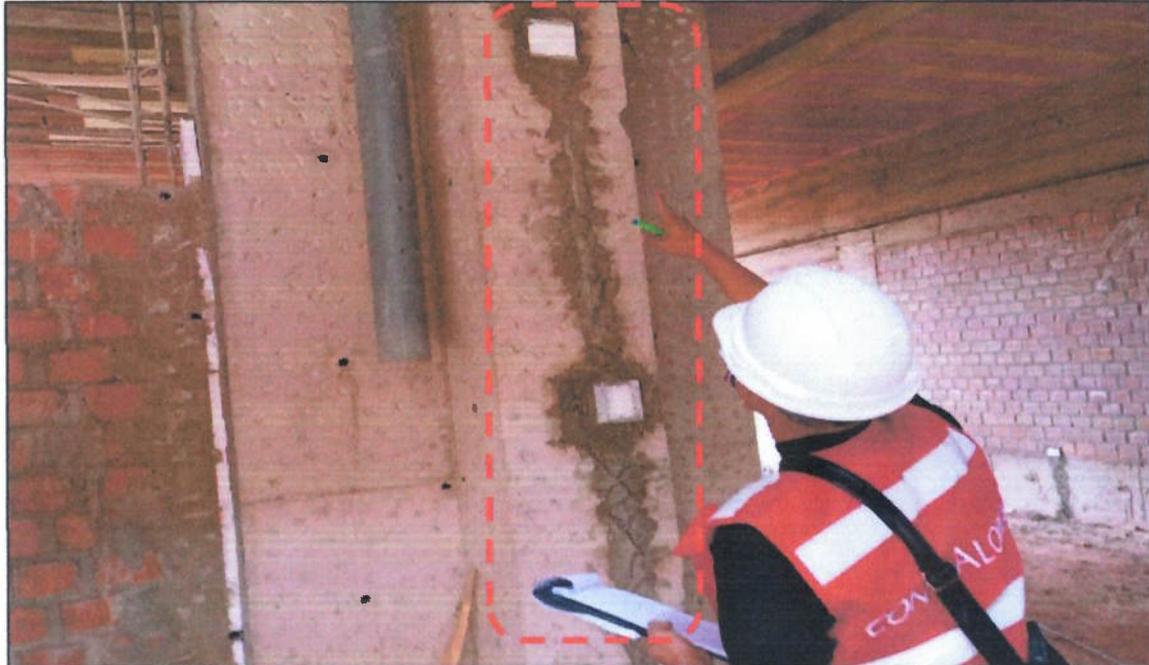
IMÁGEN N° 4

VISTA DE COLUMNA EN EL PRIMER NIVEL DEL MÓDULO V – TRAMO C EN ZONA DE COLINDANCIA CON EL TRAMO B1, SE APRECIA APERTURA DE NICHOS PARA FORZAR EL ALOJAMIENTO DE TUBERÍA PVC, CAJA RECTANGULAR DE 100mmX55mmX50mm Y CAJA CUADRADA DE 100mmX100mmX50mm

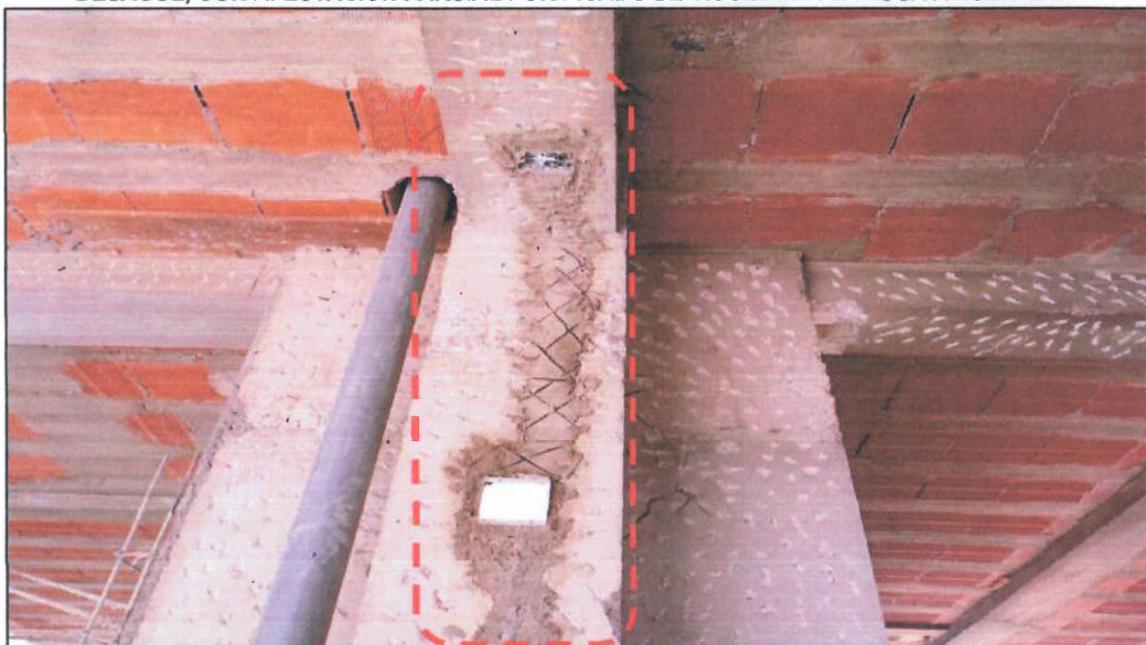
IMÁGEN N° 5

VISTA DE UNIÓN VIGA-COLUMNA EN EL PRIMER NIVEL DEL MÓDULO V – TRAMO C, COLINDANTE CON EL TRAMO B1. SE OBSERVA LA APERTURA DE NICHOS PARA ALOJAR TUBERÍA DE PVC Y CAJA RECTANGULAR DE 100mm x 55mm x 50mm EN LA ZONA DE CONFINAMIENTO DE ESTRIBOS O MÁXIMOS ESFUERZOS CORTANTES. A LA IZQUIERDA, SE APRECIA PASE DE TUBERÍA PVC DE Ø 4" PARA DESAGÜE, CON AFECTACIÓN PARCIAL POR PICADO DE VIGUETA EN LA LOSA ALIGERADA.

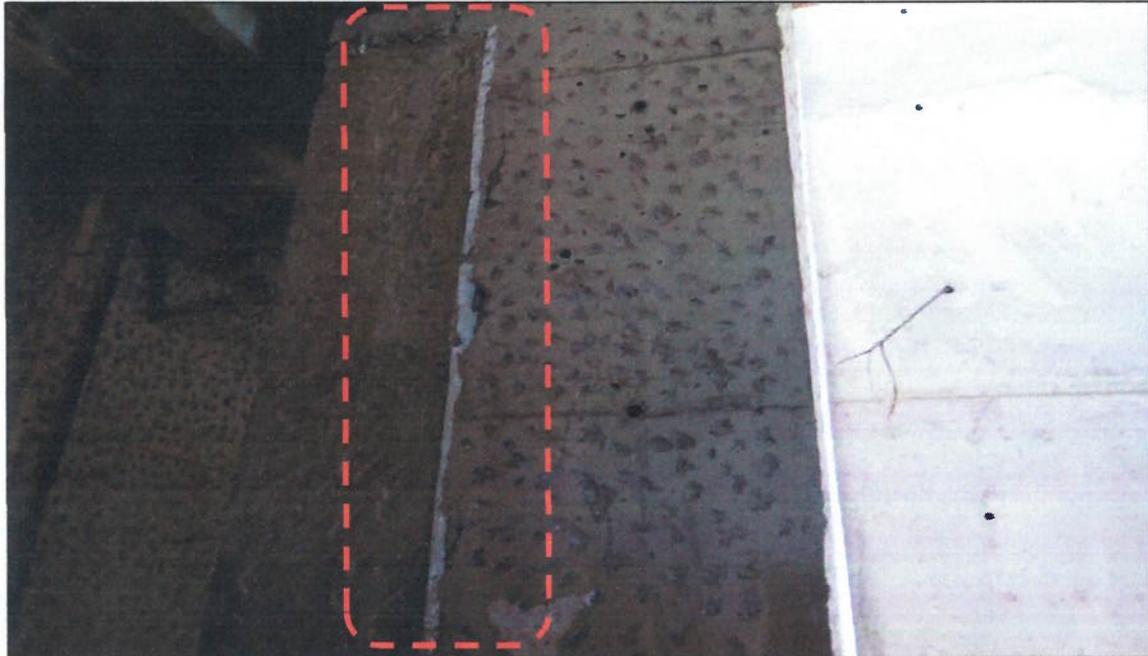
IMÁGEN N° 11
VISTA EN ELEVACIÓN DE COLUMNAS ADYACENTES DEL MÓDULO V ENTRE LOS BLOQUES B1 Y B2, SE APRECIA JUNTA DE SEPARACIÓN SÍSMICA RELLENA CON TECNOPORT Y FISURAS EN LA COLUMNA DE LA DERECHA

Entonces, considerando que los planos del proyecto establecen una junta de separación sísmica de cinco (5) centímetros o dos (2") pulgadas, su reducción durante la ejecución de la obra incrementa significativamente el riesgo de daños estructurales y colapso en caso de sismo. Esto se debe a la posibilidad de colisión entre bloques, pérdida de independencia estructural, generación de esfuerzos no previstos en los elementos, incompatibilidad de desplazamientos y el incumplimiento de la normativa sísmica aplicable.

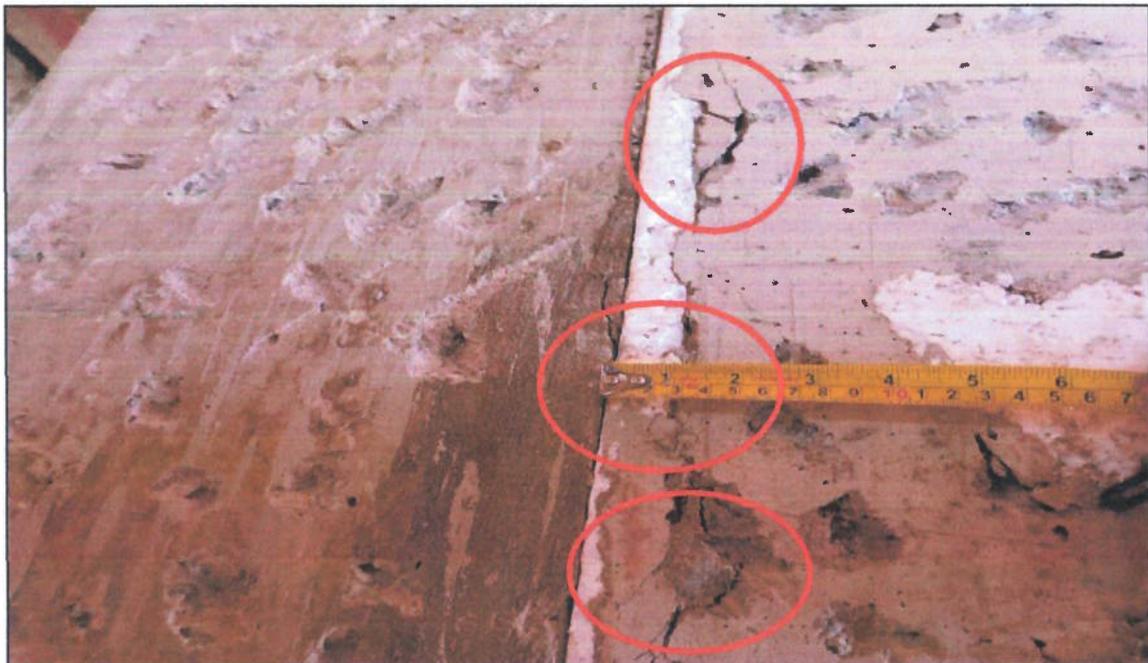
IMÁGEN N° 12
VISTA AMPLIADA DE LA MEDIDA DEL ESPESOR DE LA JUNTA DE SEPARACIÓN SÍSMICA DE UNA PULGADA (1") ENTRE LOS TRAMOS B1 Y B2 DEL MÓDULO V, ADEMAS DE LA PRESENCIA DE FISURAS EN LOS BORDES DEL ELEMENTO ESTRUCTURAL

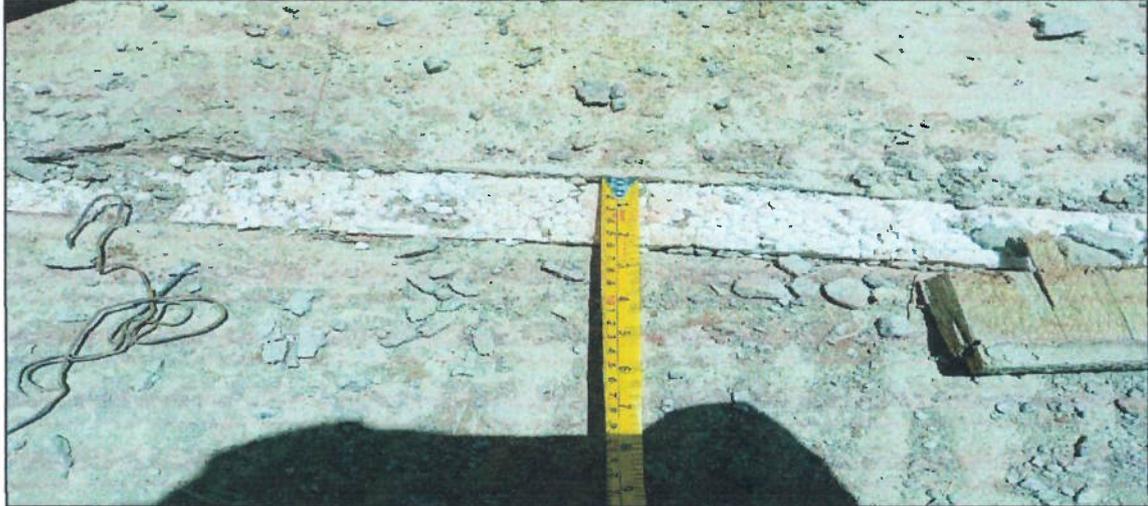
IMÁGEN N° 13
VISTA PARCIAL DE LA JUNTA DE SEPARACIÓN SÍSMICA DE DOS PULGADAS (2") EN EL PRIMER ENTREPISO, ENTRE LOS TRAMOS B1 Y C DEL MÓDULO V

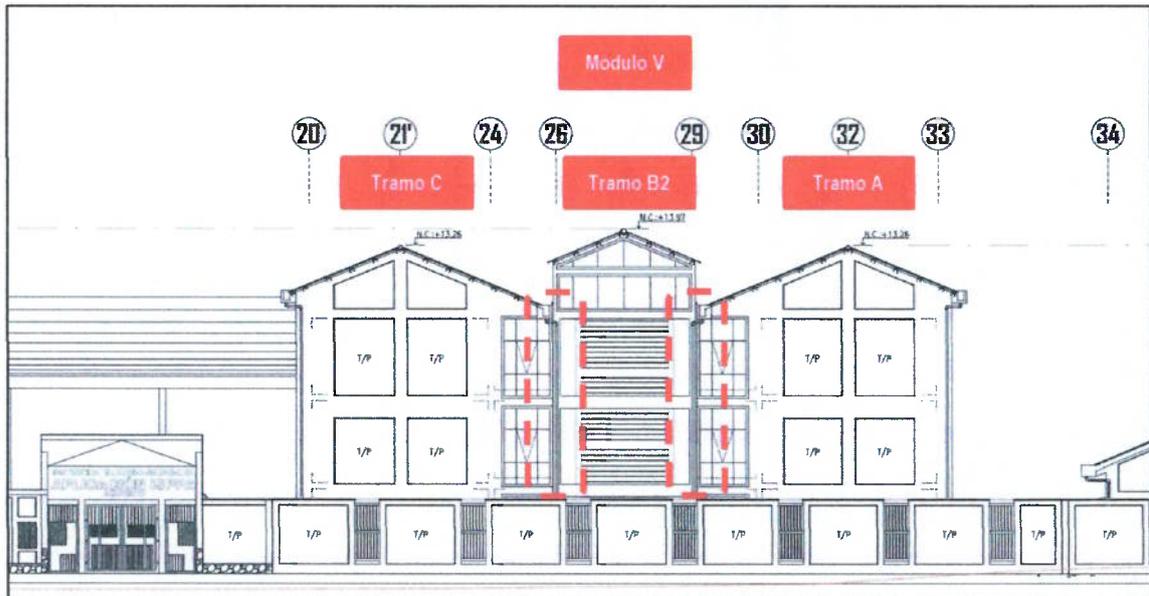
IMÁGEN N° 14
VISTA DE LA ELEVACIÓN I, DE LA ARQUITECTURA DEL PROYECTO, LA JUNTA DE SEPARACIÓN SÍSMICA PROYECTADA ES DE 5CM DE ESPESOR.

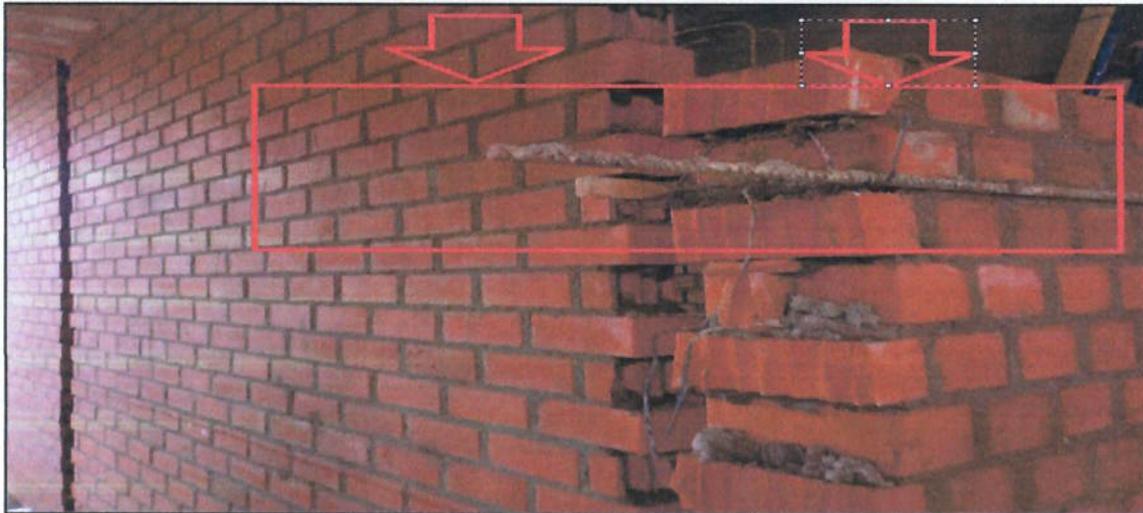
IMÁGEN N° 15

VISTA INTERIOR DE LOS TRABAJOS DE ALBAÑILERÍA CON EL ACERO INSTALADO GENERANDO UN RIEGO ALTO DE CAUSAR ACCIDENTES A LOS TRABAJADORES

Como se observa de las imágenes en los interiores y exteriores de la obra existen acumulación de materiales de construcción sin contar con la señalización adecuada; así mismo, se evidencian que las zonas de trabajos no se encuentran señalizadas, con presencia de madera de encofrados e instalaciones eléctricas provisionales en zonas de tránsito del personal de obra; lo que, representa un impacto negativo a la envergadura de la obra que se encuentra en ejecución.

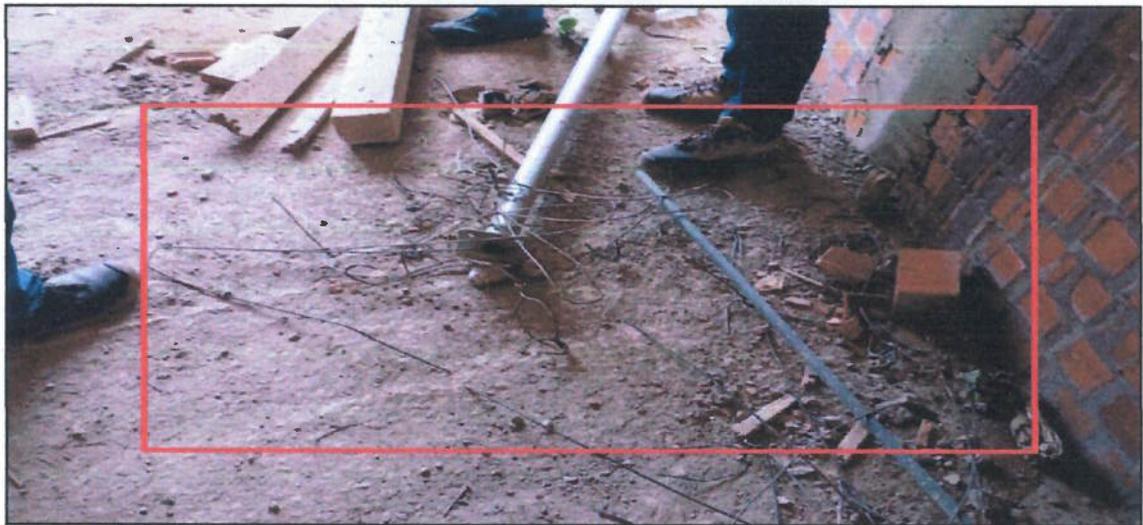
IMÁGEN N° 16

VISTA EN INTERIORES DE RESIDUOS DE MATERIAS DE CONSTRUCCIÓN COMO CLAVOS Y ALAMBRES EXPUESTOS EN ZONAS DE TRANSITO DEL PERSONAL

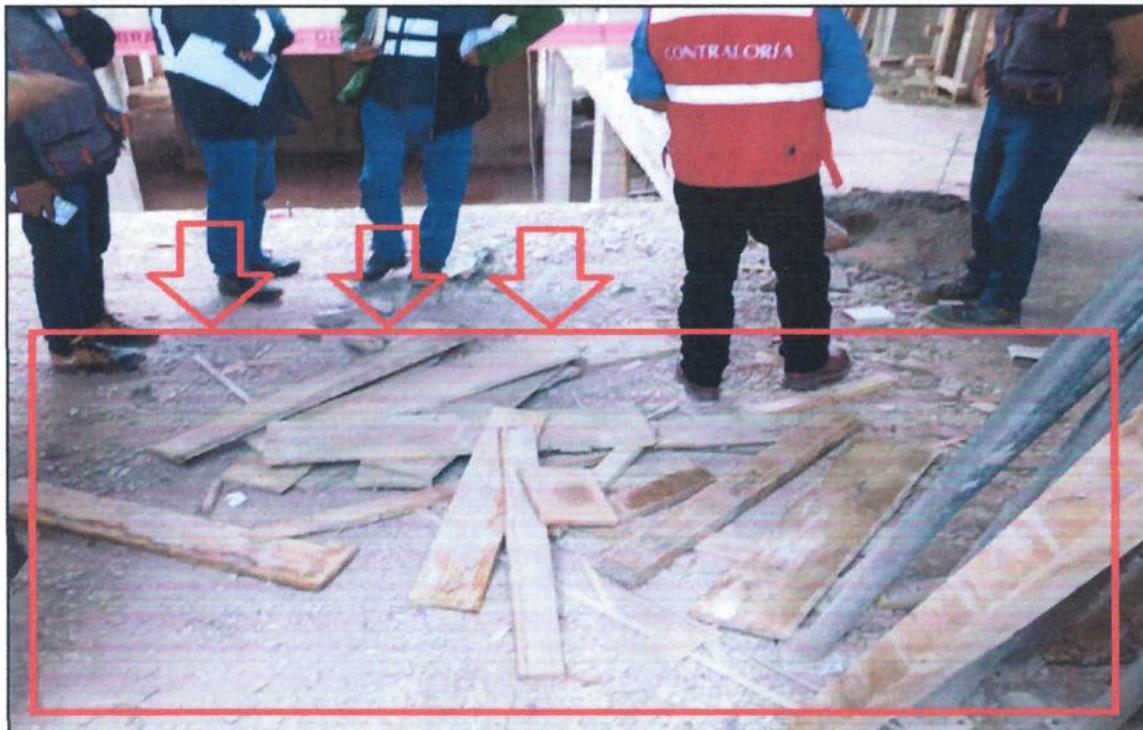
IMÁGEN N° 17
VISTA EN INTERIORES DE OBRA, CORRESPONDIENTE A CORREDORES Y ZONAS DE DESPLAZAMIENTO,
CON LA PRESENCIA DE OBSTÁCULOS COMO TABLAS Y MADERAMEN QUE GENERA RIESGOS DE
ACCIDENTES

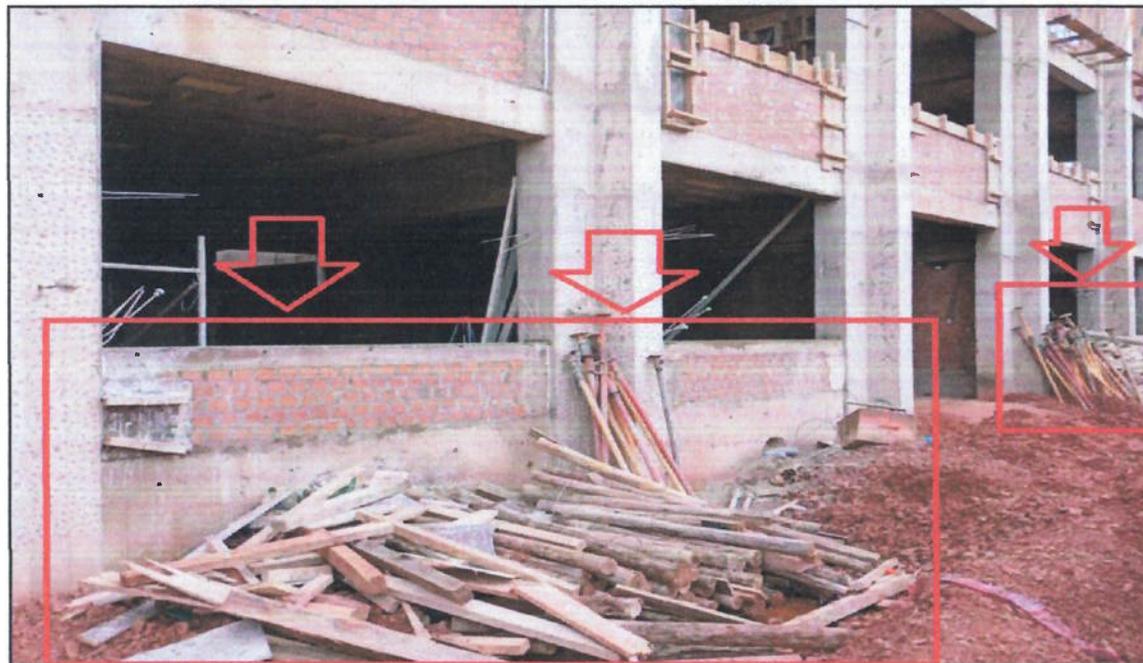
IMÁGEN N° 18
VISTA EXTERIOR DE LOS MÓDULOS DE TRABAJO, SE APRECIA APILAMIENTO DE MADERAMEN DE
ENCOFRADO CON AUSENCIA DE SEÑALIZACIONES Y CINTAS DE SEGURIDAD

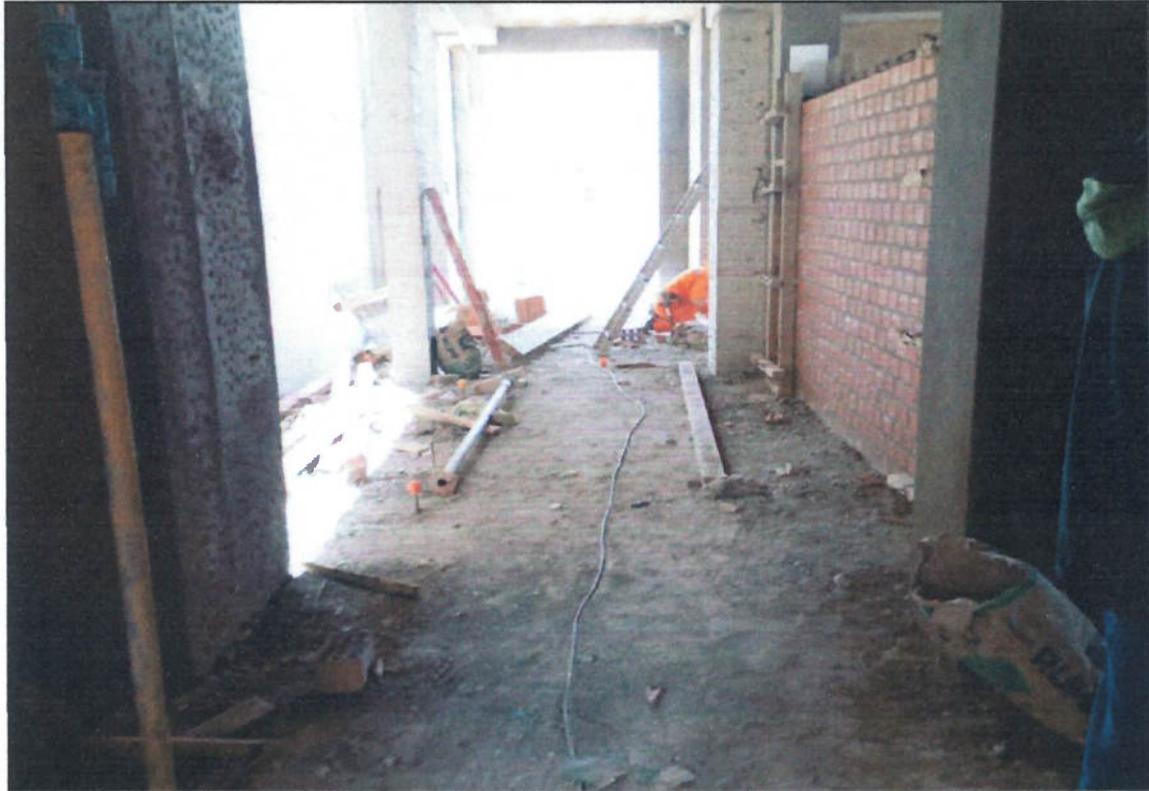
IMÁGEN N° 19
VISTA INTERIOR EN CORREDORES, CON PRESENCIA INSTALACIONES ELÉCTRICAS PROVISIONALES SIN SEÑALIZACIÓN, PROTECCIÓN, NI ADECUADA UBICACIÓN, GENERA EL RIESGO DE ACCIDENTES POR CONTACTO CON ENERGÍA ELÉCTRICA.
