**INFORME DE HITO DE CONTROL
N° 003-2025-OCI/0462-SCC**

**“EJECUCIÓN DE LA OBRA: MEJORAMIENTO DE LOS
SERVICIOS EDUCATIVOS EN LA I.E.P. 70475 SAN JUAN
BAUTISTA DE LA SALLE, DISTRITO DE SANTA ROSA-
PROVINCIA DE MELGAR-DEPARTAMENTO DE PUNO”**

**HITO DE CONTROL N° 06
ESTADO DE EJECUCIÓN DE OBRA Y VALORIZACIÓN AL
MES DE DICIEMBRE DE 2024**

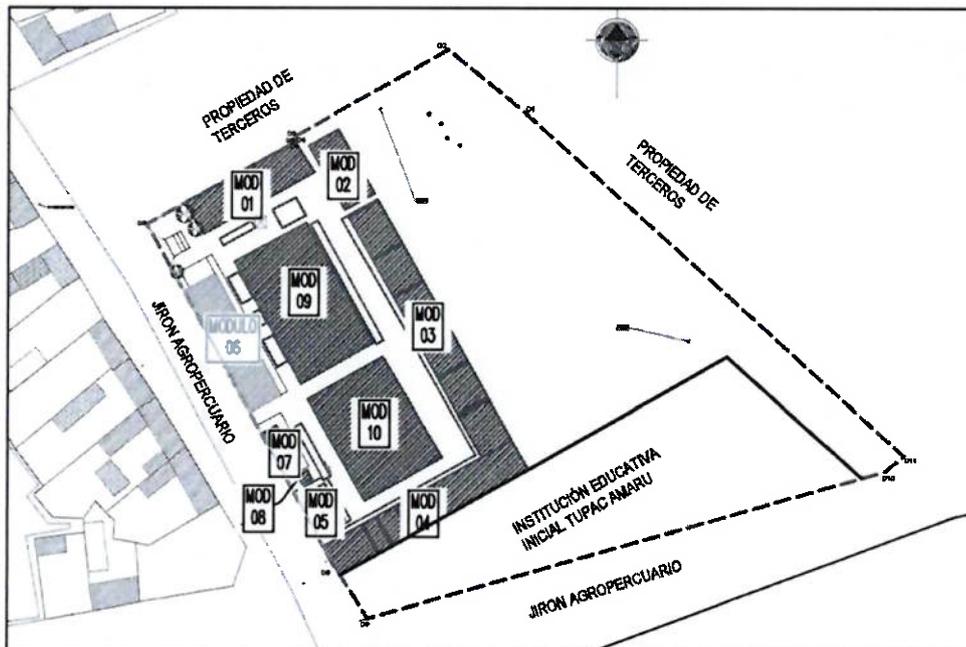
IMAGEN N° 5
CROQUIS DE INFRAESTRUCTURA EXISTENTE

Módulo 01: Construido en 1990 sin supervisión técnica en base de materiales rústicos donde se encuentra los siguientes ambientes depósito, guardiana, laboratorio. MAL ESTADO: Edificación antigua y no cumple normas técnicas arquitectónicas y estructurales (A DEMOLER).

Módulo 02: Construido en el 2004 por SOLARIS PERÚ, estructura de concreto armado donde se encuentra los siguientes ambientes Aulas de 1ªA Y 1ªB estas se encuentran en un estado de conservación regular, puesto que la estructura fue construida en el 2004; por otro lado, la parte arquitectónica no brinda las condiciones necesarias para albergar la función de actividades pedagógicas. (A DEMOLER).

Módulo 03: Construido en el año 1990 ejecutada por APAFA sin supervisión técnica donde se encuentra los siguientes ambientes Aulas de 2ªA, 2ªB, 3ªU, 4ªA, 4ªB se encuentra en un estado de conservación malo, puesto que la estructura se encuentra en deterioro al tener aproximadamente 30 años de antigüedad y por ser de tierra (adobe), por otro lado, la parte arquitectónica brinda las condiciones necesarias para albergar actividades pedagógicas. (A DEMOLER)

Módulo 04: Construido en el año 1990 ejecutada por APAFA, en base de materiales rústicos adobe donde se encuentra Aula de Educación física, Auditorio – SUM, Aula, Cocina, Almacén Qali Warma, se encuentra en un estado de conservación malo, puesto que la estructura se encuentra en deterioro al tener aproximadamente 30 años de antigüedad y por ser de tierra (adobe), por otro lado, la parte arquitectónica brinda las condiciones necesarias para albergar actividades pedagógicas. (A DEMOLER)

Módulo 05: Construido en el año 2004 por la Municipalidad de Santa Rosa donde se encuentra un Aula que se encuentra en un estado de conservación regular por falta de mantenimiento; la

construcción data del 2004, por otro lado, la parte arquitectónica no brinda las condiciones necesarias para albergar las actividades académicas debido a que su área es inferior a la necesaria. (A DEMOLER).

Módulo 06: Construido en el año 2000 por la MINEDU, donde se encuentra los siguientes ambientes 1er Nivel: Aula 5° A, Deposito de instrumentos, Sala de Profesores, Dirección; 2do nivel: Aula 5° B, 6° U, Biblioteca, Aula de Computación, se encuentra en un estado de conservación regular; su construcción se dio en el 2000, por otro lado, la parte arquitectónica brinda las condiciones necesarias para albergar las actividades académicas. (A CONSERVAR).

Módulo 07: Construido en el 2000 por la MINEDU, estructura de concreto armado donde se encuentra los siguientes ambientes SS.HH. Damas y Varones, la parte arquitectónica no brinda las condiciones necesarias para prestar dichos servicios a los estudiantes de dicha institución. (A DEMOLER)

Módulo 08: Construido en el año 2000 por la MINEDU estructura de concreto armado, Tanque Cisterna, Caseta de bombeo, Tanque elevado, se encuentra en un estado de conservación regular por falta de mantenimiento, sin embargo, la estructura no presenta fallas estructurales; su construcción data del año 2000. (A DEMOLER).

Módulo 09: Construido en el año 2000 por la MINEDU, de concreto, losa deportiva, se puede apreciar la presencia fisuras además de la presencia de maleza entre las juntas de dilatación. Su construcción data del año 2000. (A DEMOLER).

Módulo 10: Construido en el año 1998 por la Municipalidad de Santa Rosa, losa deportiva 02, se puede apreciar la presencia fisuras además de la presencia de maleza entre las juntas de dilatación. Su construcción data del año 1998. (A DEMOLER).

Módulo 11: Construido en el año 2000 por la Municipalidad de Santa Rosa Áreas verdes, se encuentra en un estado de conservación regular. Su construcción data del año 2000. (A DEMOLER)

CP – 01: Construido en el año 2000 por la Municipalidad de Santa Rosa, Cerco perimétrico 01. MAL ESTADO: Construcción antigua y no cumple normas técnicas arquitectónicas y estructurales (A DEMOLER).

CP – 02: Construido en el año 1990 por la Municipalidad de Santa Rosa, Cerco perimétrico 02. MAL ESTADO: Construcción antigua y no cumple normas técnicas arquitectónicas y estructurales (A DEMOLER).

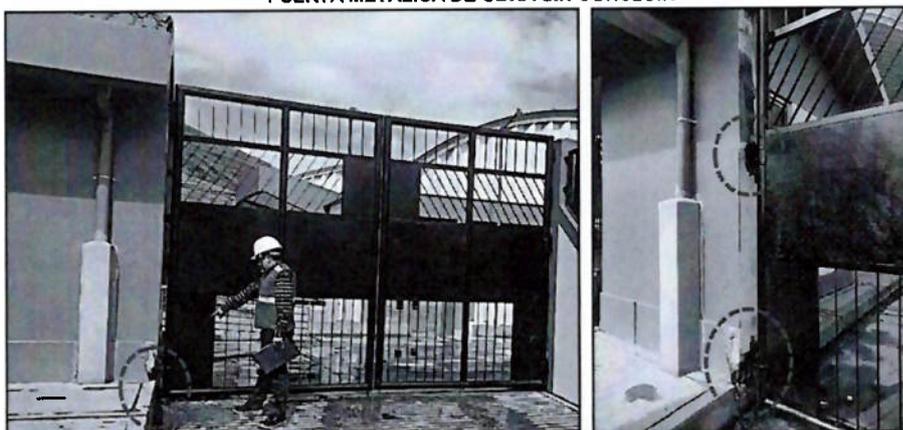
IMAGEN N° 6
PUERTA METÁLICA DE OBRA SIN CONCLUIR

De la imagen se observa que los puntos de union entre la puerta y el muro, esta picada y expuesta sin concluir con sus acabados.

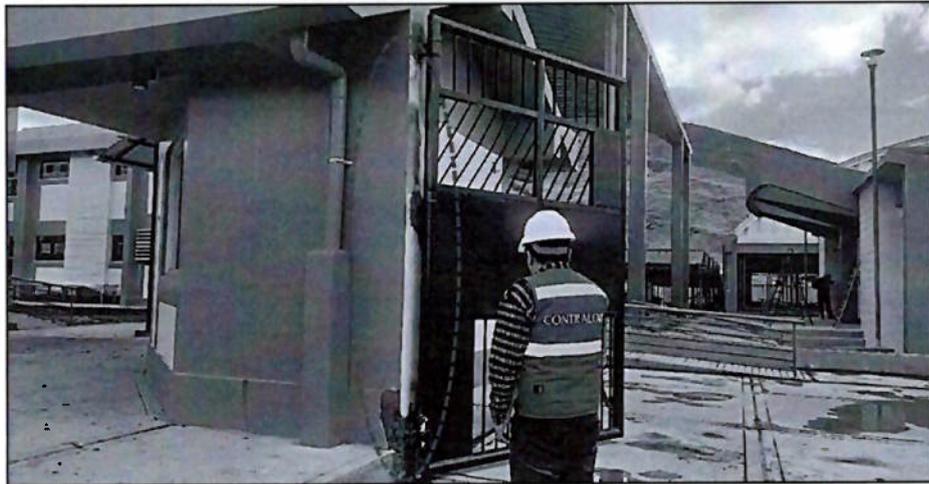
IMAGEN N° 7
PUERTA METÁLICA DE OBRA SIN CONCLUIR

Se observa, que están realizando trabajos en la puerta principal

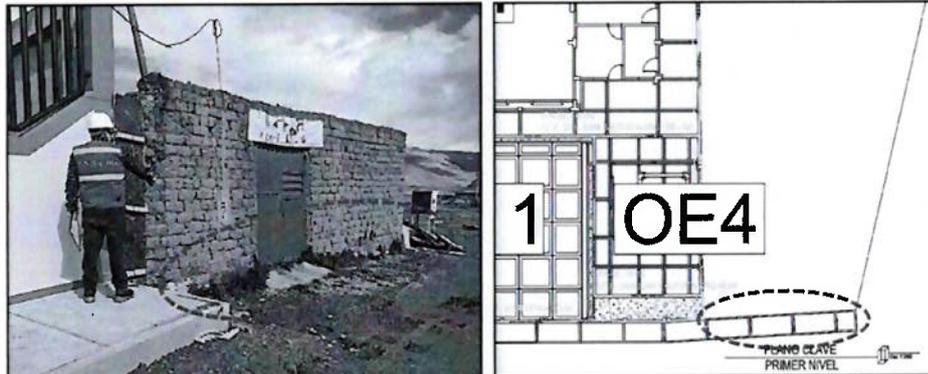
IMAGEN N° 8
VEREDA EXTERIOR SIN CONCLUIR

De la imagen se observa que en el Plano: Plano clave primer nivel Lamina: AG-10, del expediente tecnico, se observa que la vereda se extiende hasta la frentera de la edificación de a lado.

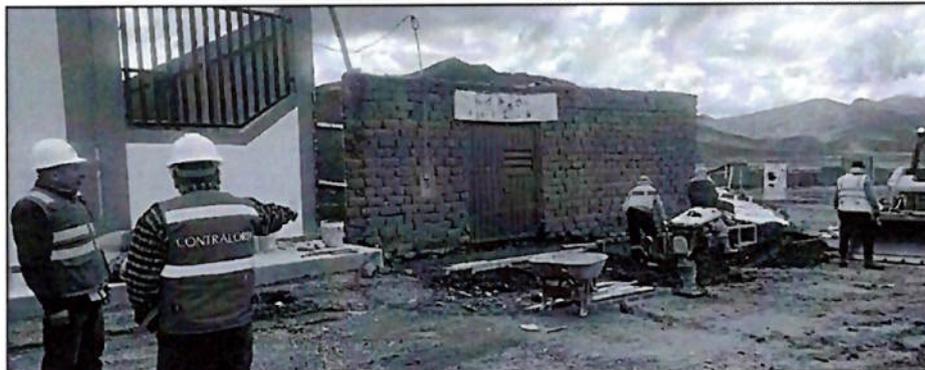
IMAGEN N° 9
SE OBSERVA PERSONAL OBRERO REALIZANDO TRABAJOS PARA CONCLUIR LA VEREDA

Se observa, que se están realizando actividades para concluir con la vereda

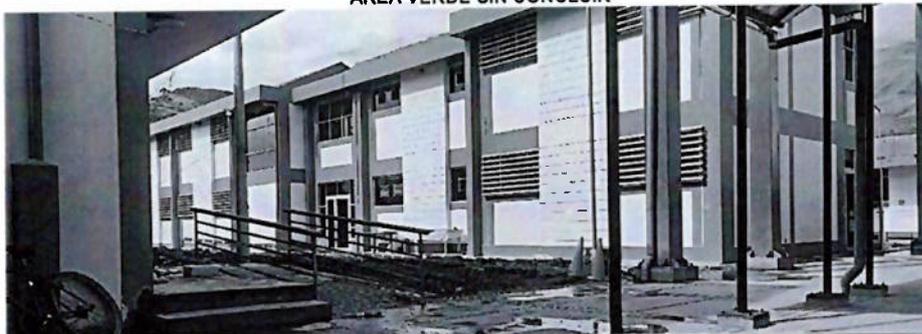
IMAGEN N° 10
AREA VERDE SIN CONCLUIR

De la imagen se observa que los trabajos en areas verdes no han sido concluidos.

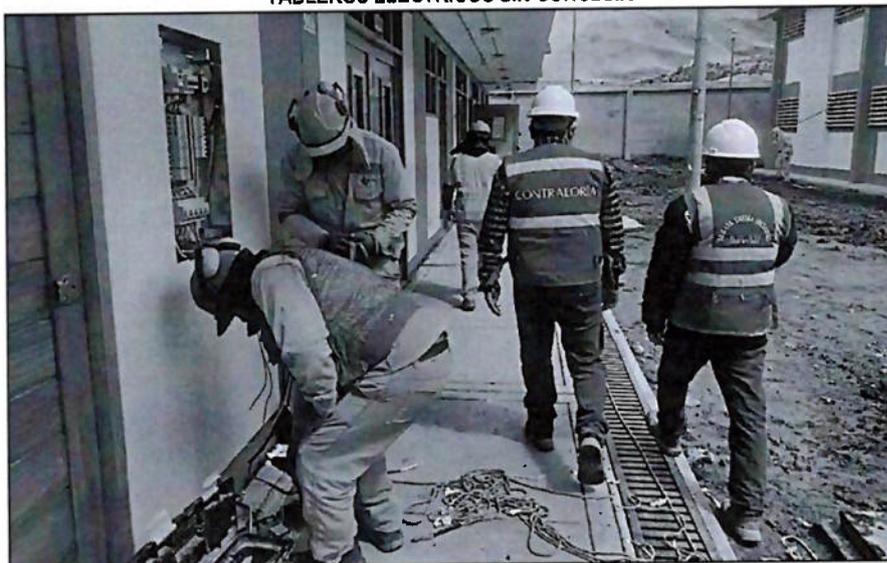
IMAGEN N° 11
TABLEROS ELÉCTRICOS SIN CONCLUIR

Se observa, que se están realizando trabajos en los tableros eléctricos.

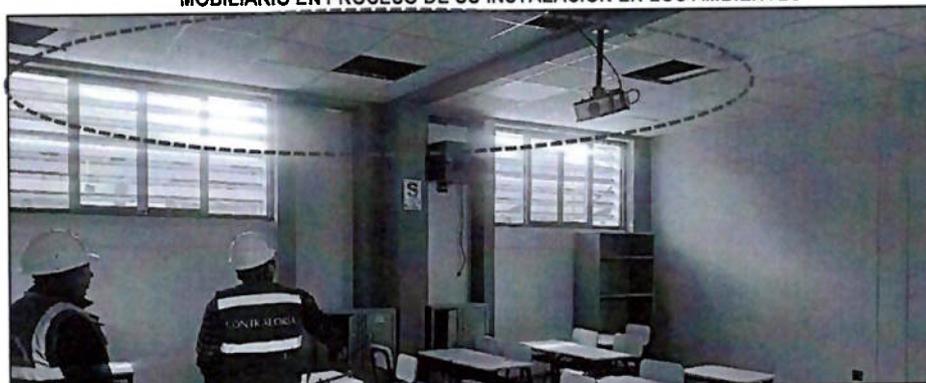
IMAGEN N° 12
MOBILIARIO EN PROCESO DE SU INSTALACIÓN EN LOS AMBIENTES

Se observa, el aula con sus mobiliarios sin embargo faltando el acomodo de las baldosas

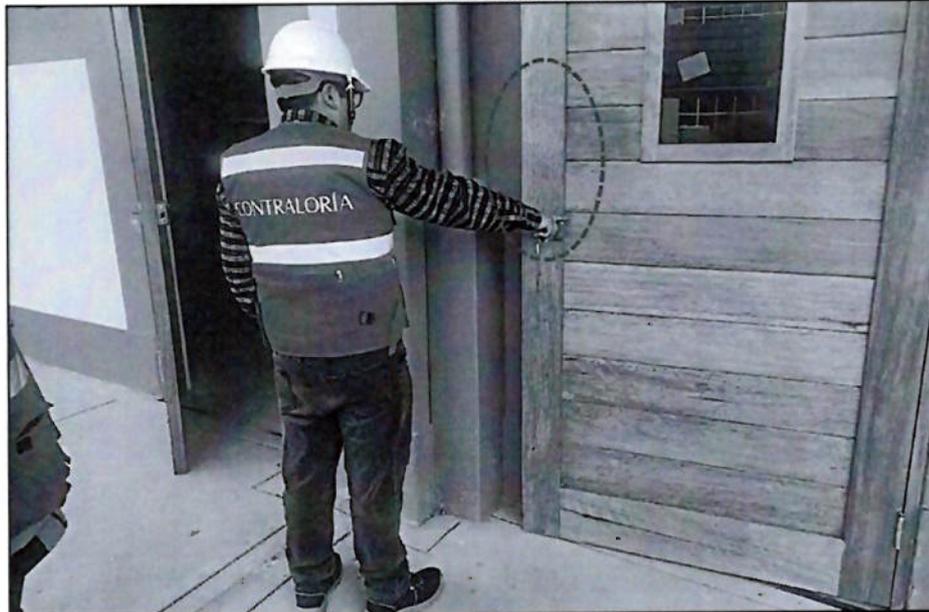
IMAGEN N° 13
PUERTAS DE MADERA SIN CONCLUIR

Se observa, que las puertas no tienen manija, como indica en los planos
Fuente: Acta de visita de inspección n.° 02-2025/0462/SCC-IEP 70475 de 28 de enero de 2025
Elaborado por: Comisión de control.

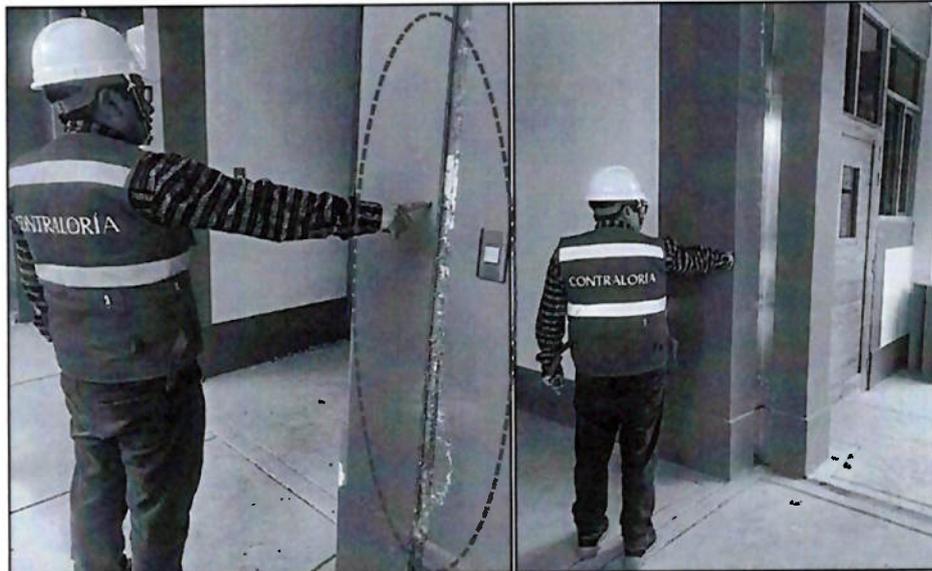
IMAGEN N° 14
TAPA JUNTAS NO COLOCADAS

Se observa, que están colocando las tapa juntas.
Fuente: Acta de visita de inspección n.° 02-2025/0462/SCC-IEP 70475 de 28 de enero de 2025
Elaborado por: Comisión de control.

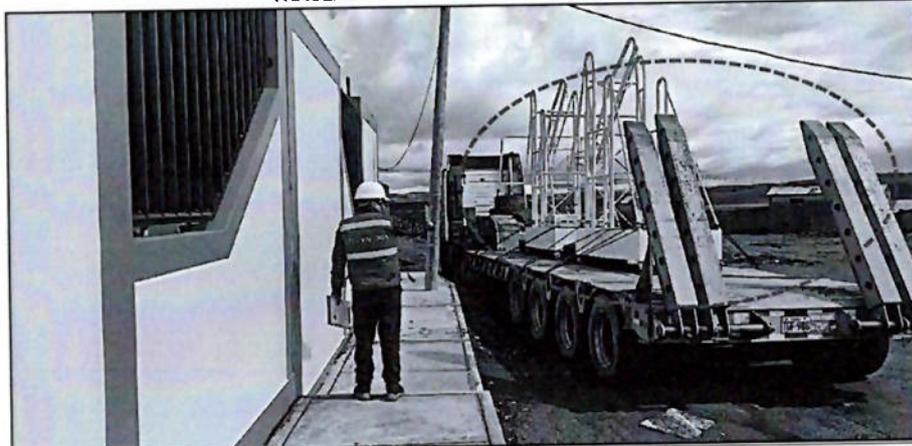
IMAGEN N° 15
TRASLADO DE MOBILIARIO A OBRA

De la imagen se observa la llegada del mobiliario a la obra
Fuente: Acta de visita de inspección n.° 01-2025/0462/SCC-IEP 70475 de 27 de enero de 2025
Elaborado por: Comisión de control.
