**INFORME DE VISITA DE CONTROL
N° 040-2025-OCI/0463-SVC**

**“ESTADO SITUACIONAL DE LA OBRA: CREACIÓN DE
LOS SERVICIOS PÚBLICOS EN EL BULEVAR DE LOS
JIRONES LOS ANDES Y MANUEL PINO DEL BARRIO
JOSÉ ANTONIO ENCINAS DE LA CIUDAD DE PUNO
DEL DISTRITO DE PUNO - PROVINCIA DE PUNO -
DEPARTAMENTO DE PUNO”**

**PERÍODO DE EVALUACIÓN:
DEL 25 DE MARZO DE 2025 AL 10 DE ABRIL DE 2025**

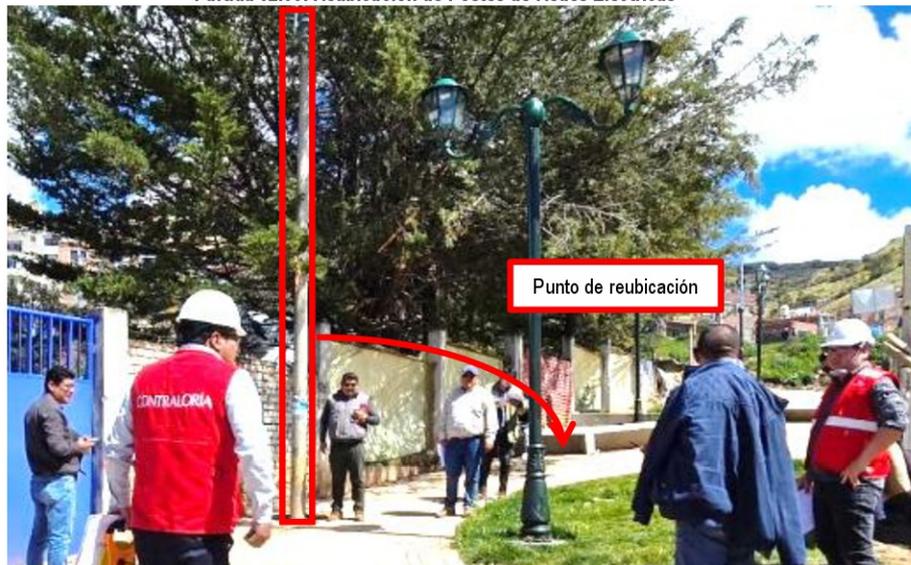
Imagen n.º 3
Postes de Redes Eléctricas # 1 considerados para la reubicación, ubicados en su lugar de origen
Partida 02.06. Reubicación de Postes de Redes Eléctricas

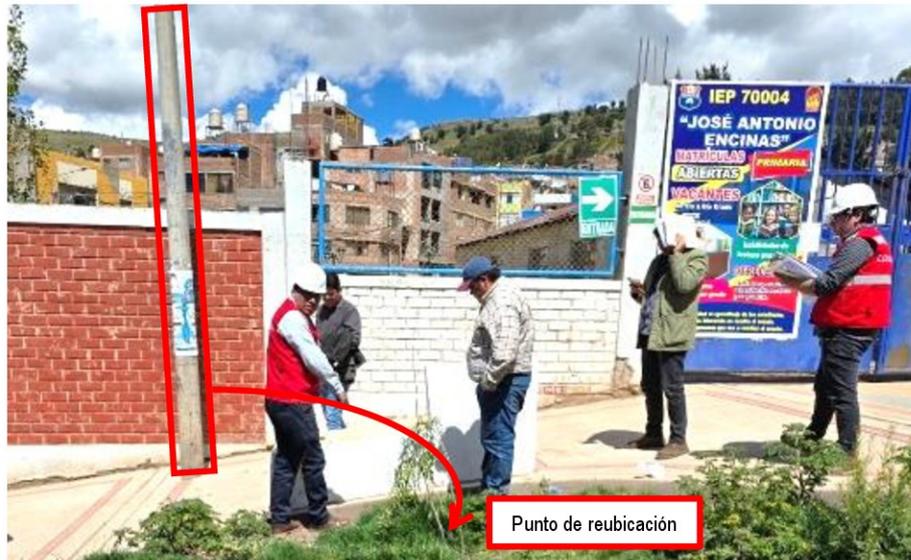
Imagen n.º 4
Postes de Redes Eléctricas # 2 considerados para la reubicación, ubicados en su lugar de origen
Partida 02.06. Reubicación de Postes de Redes Eléctricas

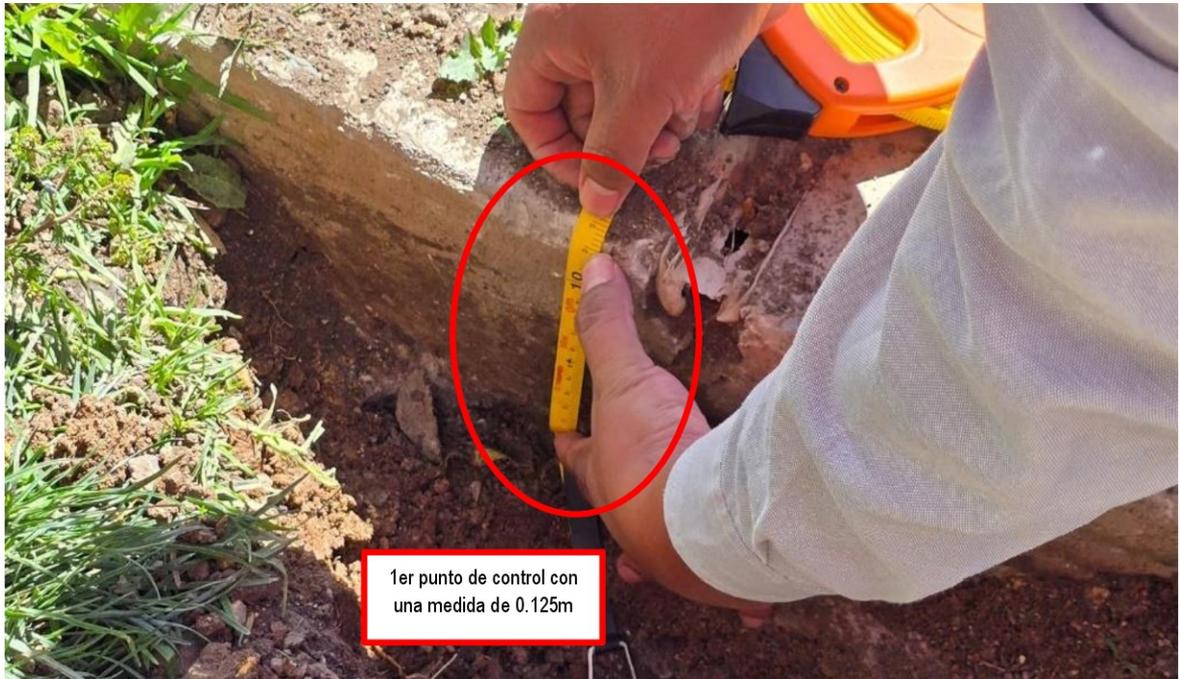
Imagen n.º 6
Punto de control # 1 de sardineles de 0.40m
04.02.02.03 Concreto F'c=175kg/cm2 en sardinel (h=0.40m) acabado semipulido.

De las imágenes anteriores, se observa los puntos de control de los sardineles de **0.40m** (Planos de sardineles y áreas verdes, específicamente de la lámina PAV-01, PAV-02), por lo se evidencia el otorgamiento inapropiado de la conformidad en la valorización n.º 3 del mes de agosto, relacionada con la partida 04.02.02.03. Concreto F'c=175kg/cm2 en sardinel (0.40m) acabado semipulido, toda vez que, esta partida no fue ejecutada por el Consorcio J.A.E., sin embargo, se realizó el cobro correspondiente al 100% con la conformidad de Willy Hualpa Vega, supervisor de obra (Profesional propuesto por Consorcio Pacifico), evidenciando puntos críticos de tan sólo **0.085m**.

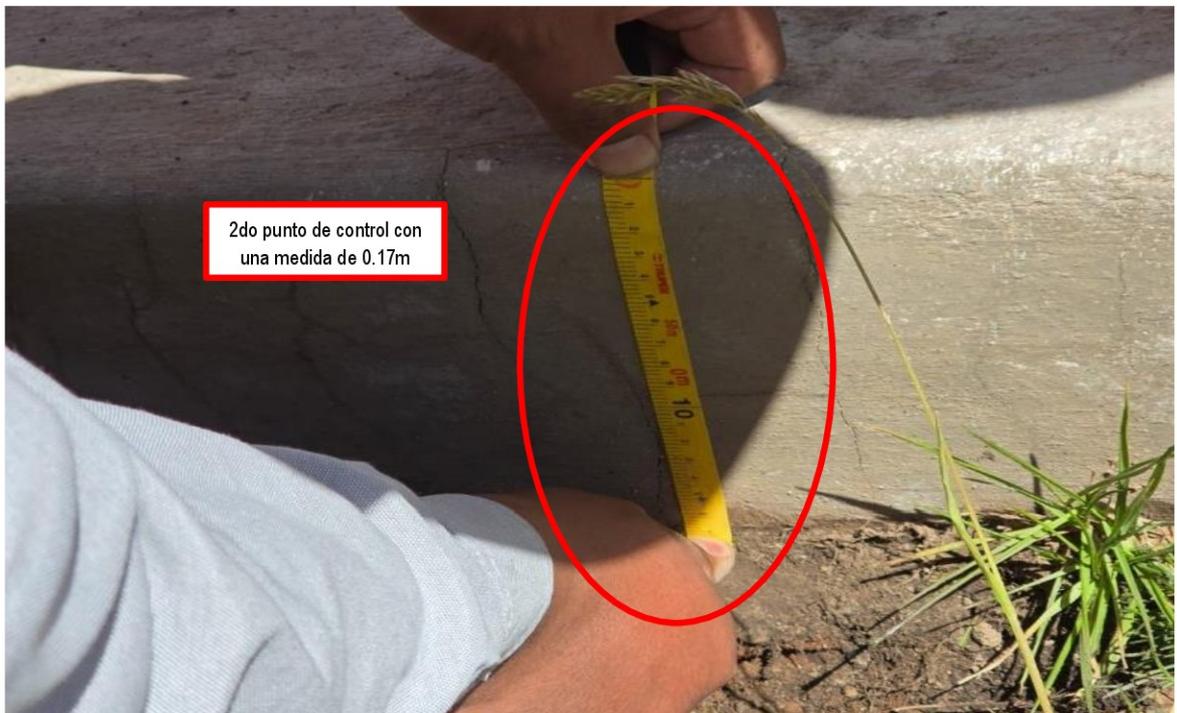
Imagen n.º 7
Punto de control # 2 de sardineles de 0.40m
04.02.02.03 Concreto F'c=175kg/cm2 en Sardinel (h=0.40m) Acabado Semipulido.

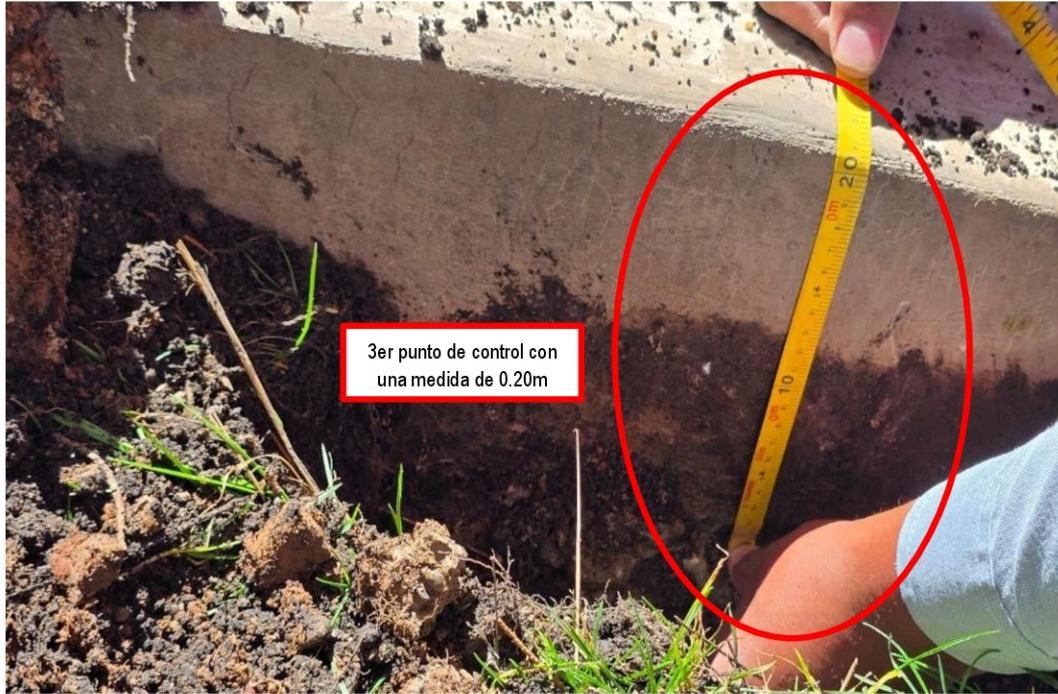
Imagen n.º 8
Punto de control # 3 de sardineles de 0.40m
04.02.02.03 Concreto F'c=175kg/cm2 en Sardinel (h=0.40m) Acabado Semipulido.

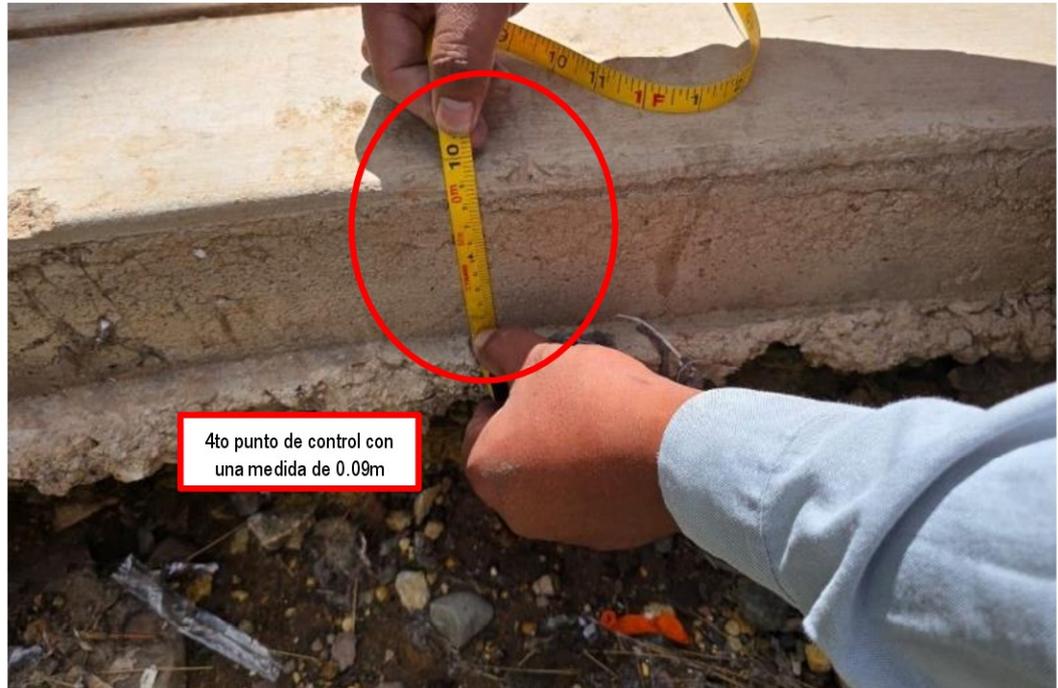
Imagen n.º 9
Punto de control # 4 de sardineles de 0.40m
04.02.02.03 Concreto F'c=175kg/cm2 en Sardinel (h=0.40m) Acabado Semipulido.

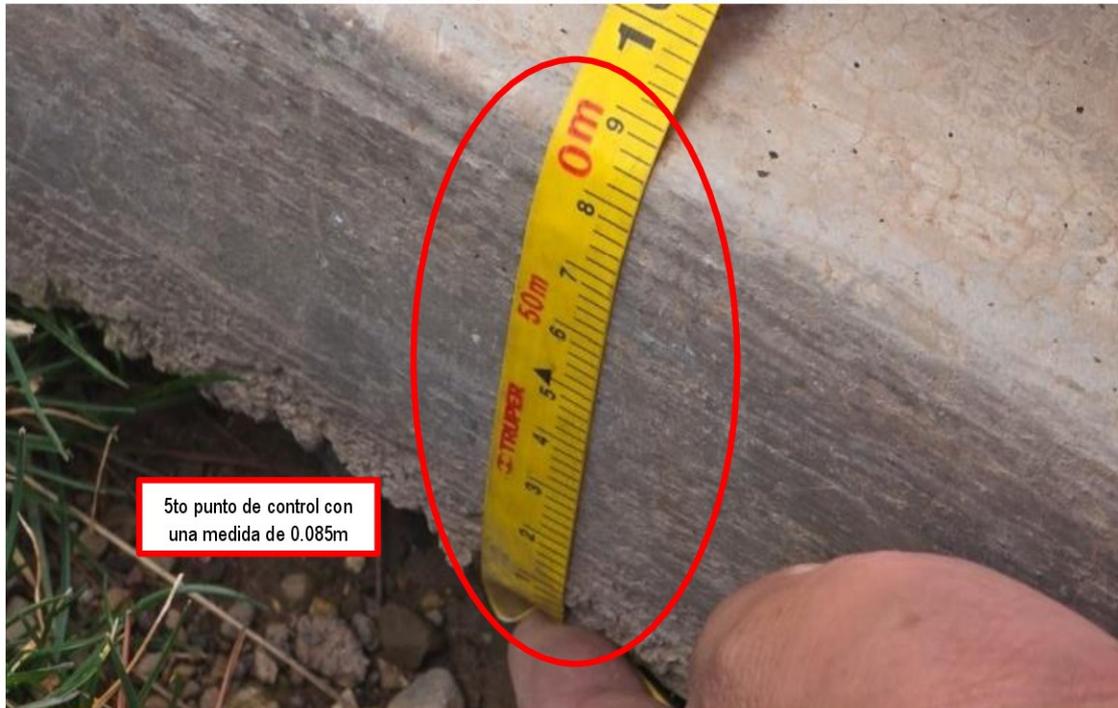
Imagen n.º 10
Punto de control # 5 de sardineles de 0.40m
04.02.02.03 Concreto F'c=175kg/cm2 en Sardinel (h=0.40m) Acabado Sempulido.

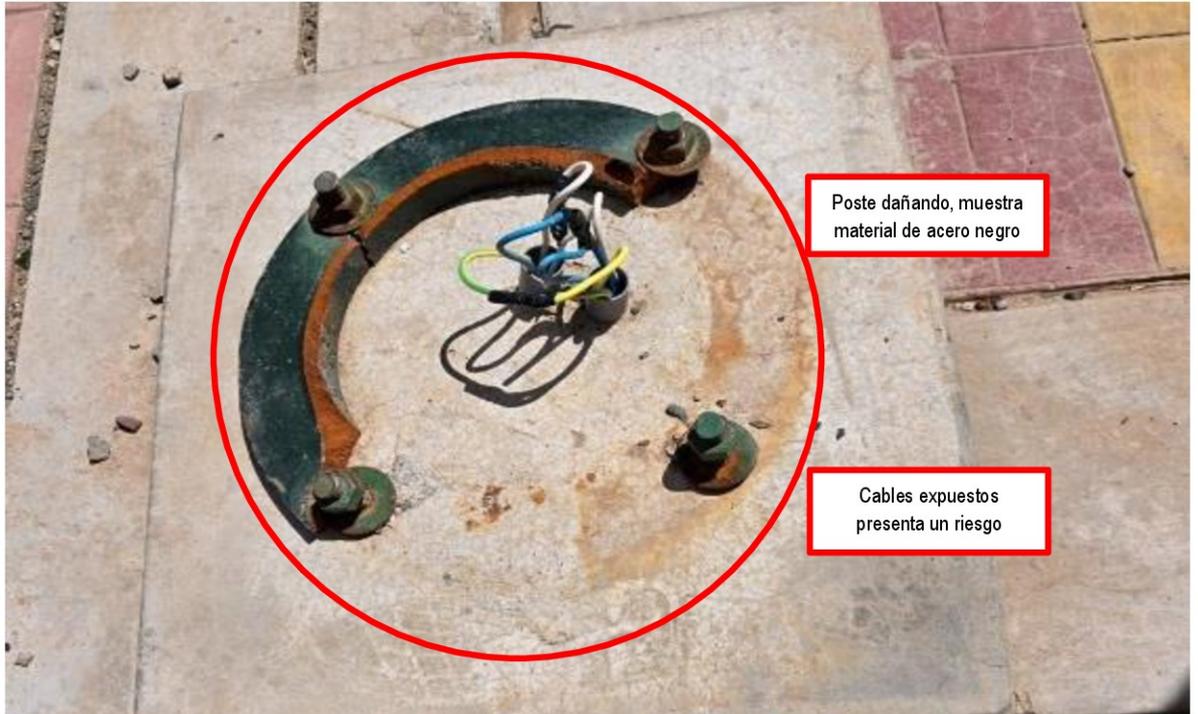
Imagen n.º 12
Postes ornamentales del proyecto con daños por accidente vehicular
Partida 07.07.01 Poste de hierro galvanizado

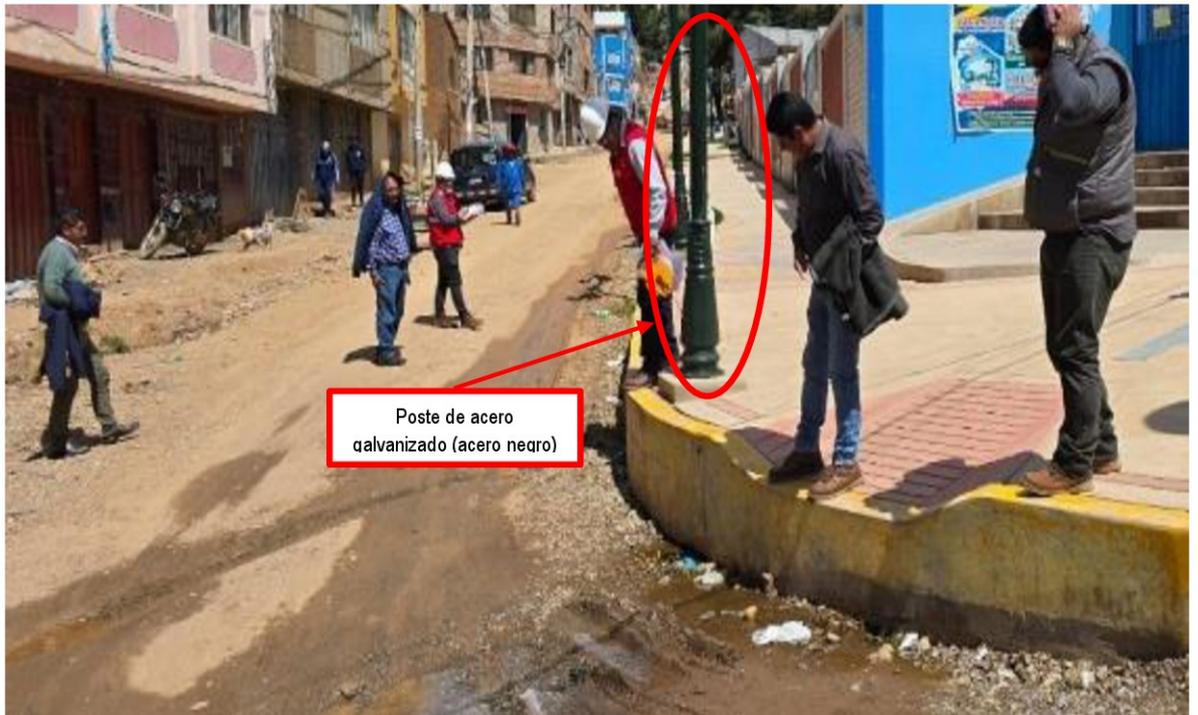
Imagen n.º 13
Postes ornamentales del proyecto Jr. Los Andes – Jr. Manuel Pino
Partida 07.07.01 Poste de hierro galvanizado

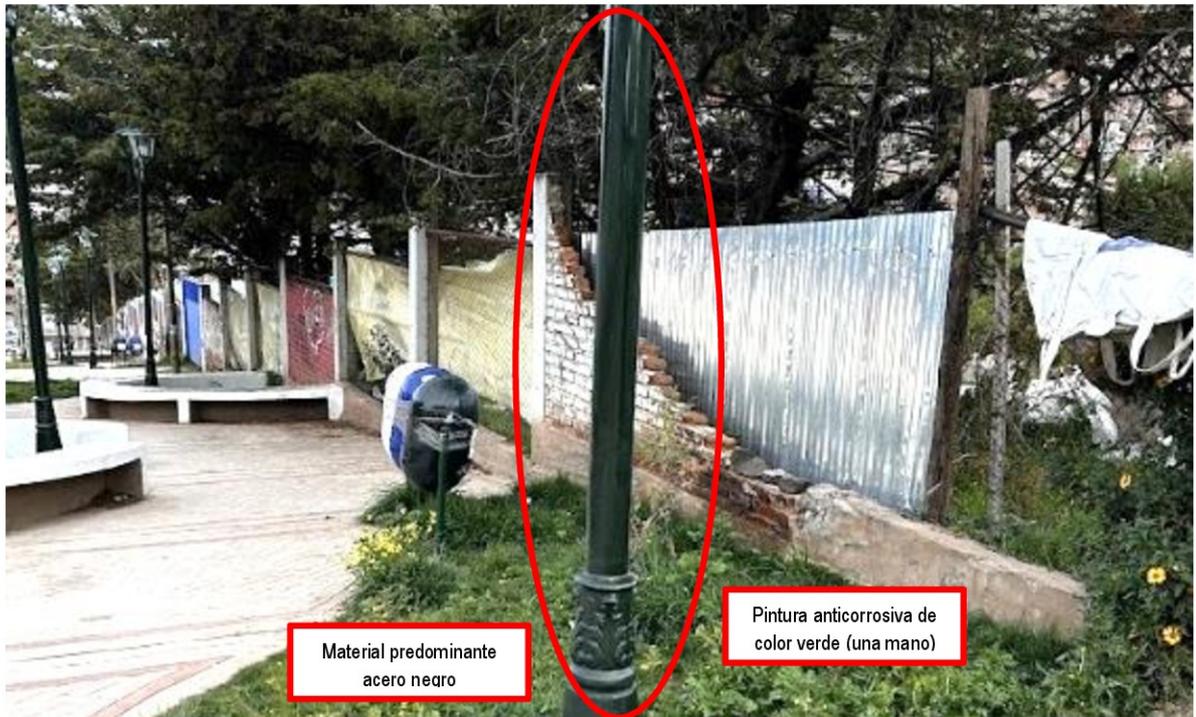
Imagen n.º 14
Postes ornamentales del proyecto - verificaciones del material predominante
Partida 07.07.01 Poste de hierro galvanizado

Al respecto, a través del acta n.° 064-2025-CG/OC0463 de 27 de marzo de 2025, donde se observó que, el material predominante de los postes es acero negro y no acero galvanizado como estipulada el expediente técnico, lo que fue corroborado por el comité de recepción en la visita de control como se puede apreciar en la siguiente imagen:

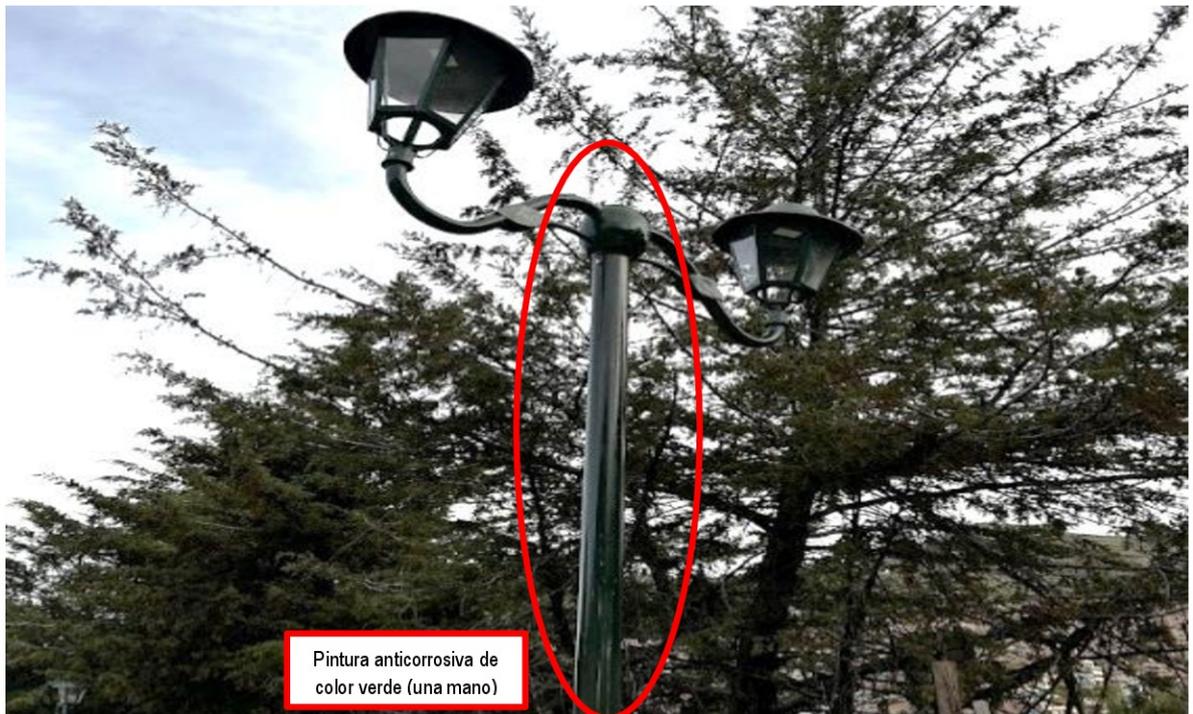
Imagen n.º 15
Postes ornamentales del proyecto - pintura anticorrosiva una mano
Partida 07.07.01 Poste de hierro galvanizado

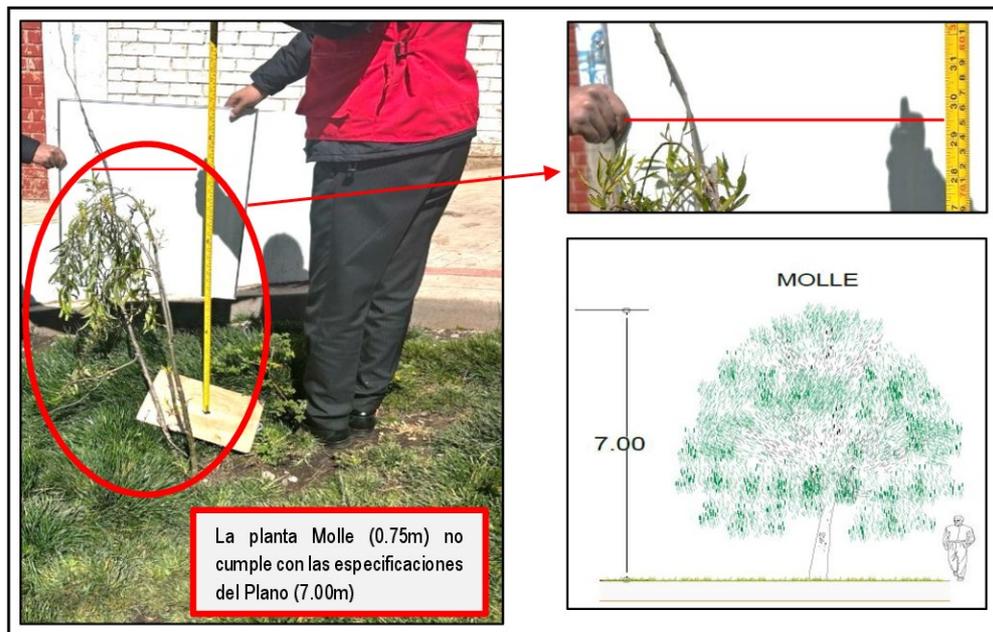
Partida 08.01.03.01 Sembrado de planta de molle diferencia entre in situ vs plano

Descripción: Imagen de planta molle con altura de 0.75 m, no obstante que, según “Plano PAV-02”, la altura es de 7.00m.

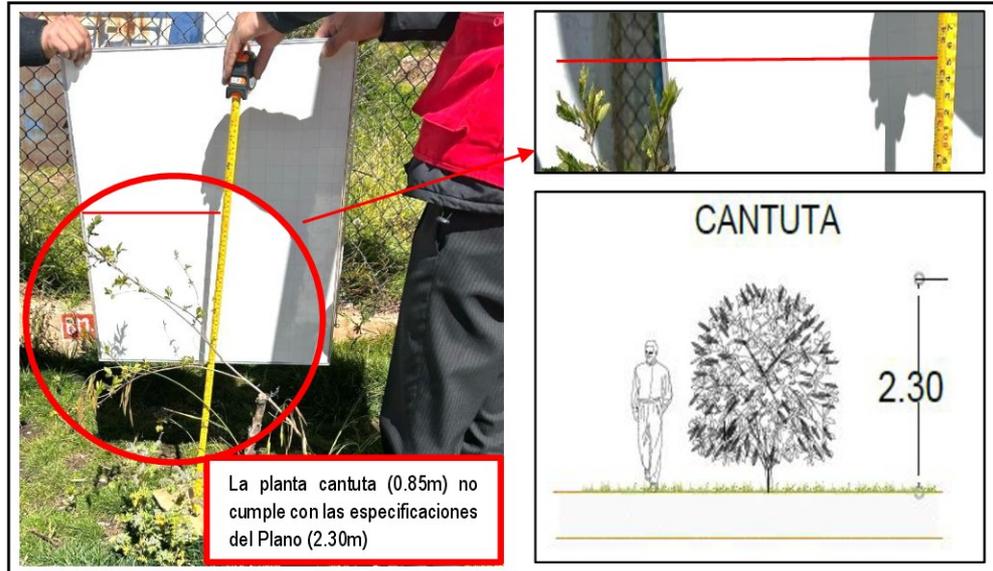
Imagen n.º 18
Plantas ornamentales del proyecto
Partida 08.01.03.02 Sembrado de planta de cantuta diferencia entre in situ vs plano

Descripción: Imagen de planta cantuta con altura de 0.85 m, no obstante que, según "Plano PAV-02", la altura es de 2.30m.

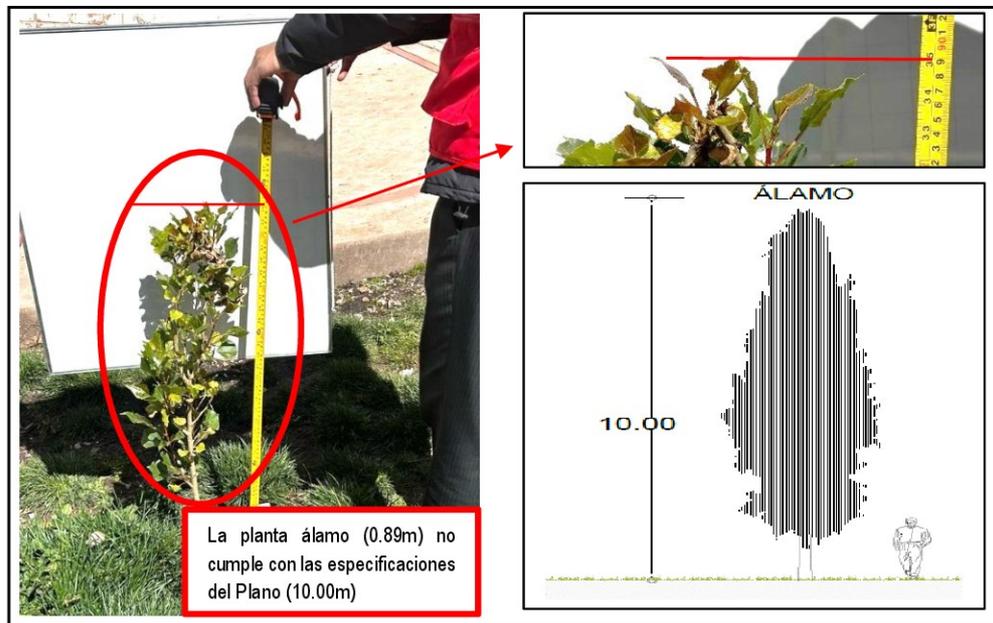
Imagen n.º 19
Plantas ornamentales del proyecto
Partida 08.01.03.03 Sembrado de planta de álamo, diferencia entre in situ vs plano

Descripción: Imagen de planta álamo con altura de 0.89 m, no obstante que, según "Plano PAV-02", la altura es de 10.00m.

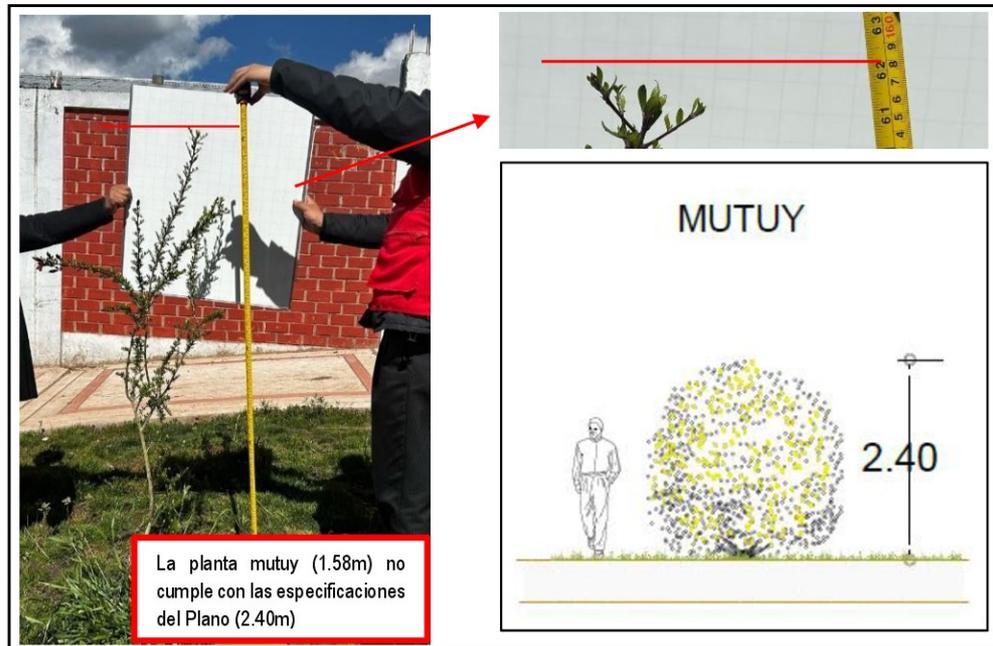
Imagen n.º 19
Plantas ornamentales del proyecto
Partida 08.01.03.04 Sembrado de planta de mutuy.

Descripción: Imagen de planta de mutuy con altura de 1.58m, no obstante que, según "Plano PAV-02", la altura es de 2.40m.

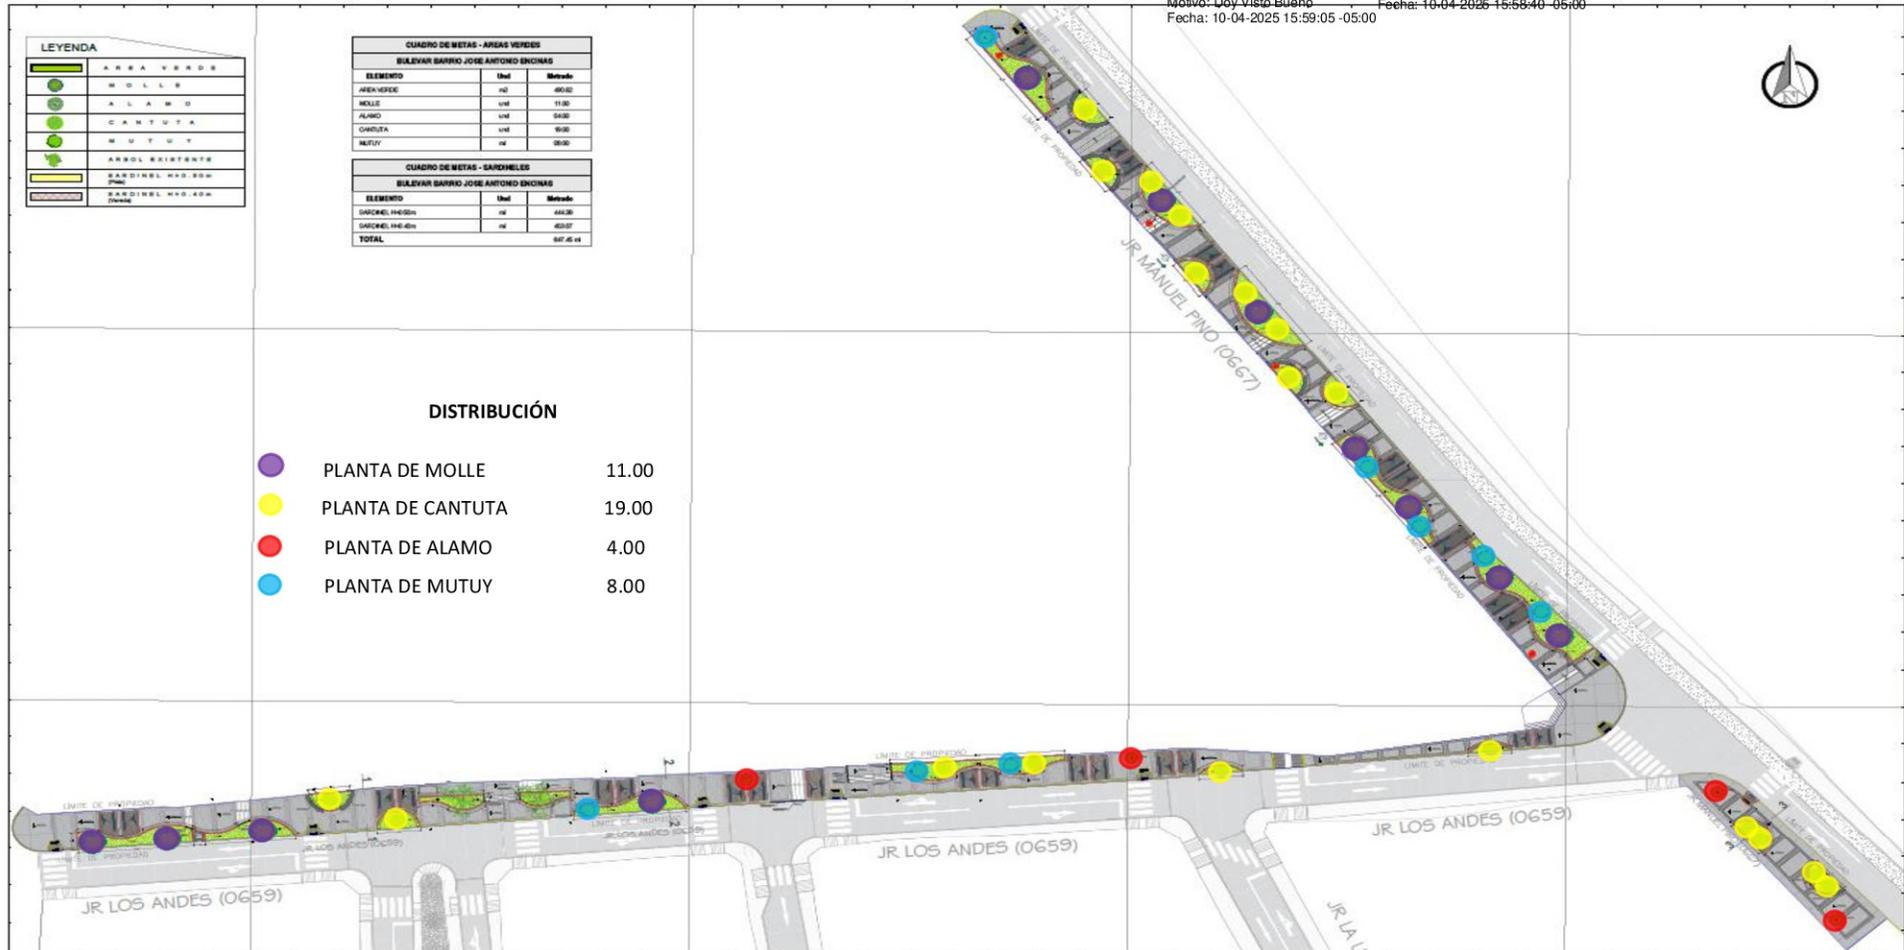
Al respecto, según consta en el acta n.º 046-2025-CG/OC0463 de 27 de marzo de 2025, la comisión de control, junto a los integrantes de la comisión de recepción, pudieron verificar que: "(...) se verifico que la **Partida 08.01.03.01 Sembrado de Planta de Molle** se valorizo en su informe de liquidación de obra siendo esta ejecutada parcialmente, esto ya que se encontró 4 und, sin embargo, en el informe de liquidación de obra se valoriza 11 und, se adjunta el panel fotográfico. (...) se verificó que la **Partida 08.01.03.02 Sembrado de Planta de Cantuta** se valorizo en su informe de liquidación de obra siendo esta ejecutada parcialmente, ya que se encontró 13 und, sin embargo, en expediente de liquidación de obra se valoriza 19 und (...)se verifico que la **Partida 08.01.03.04 Sembrado de Planta de Mutuy** se valorizo en su informe de liquidación de obra siendo esta ejecutada parcialmente, ya que se encpótró 6 und, sin embargo, en expediente de liquidación de obra se valoriza 8 und. (...)”

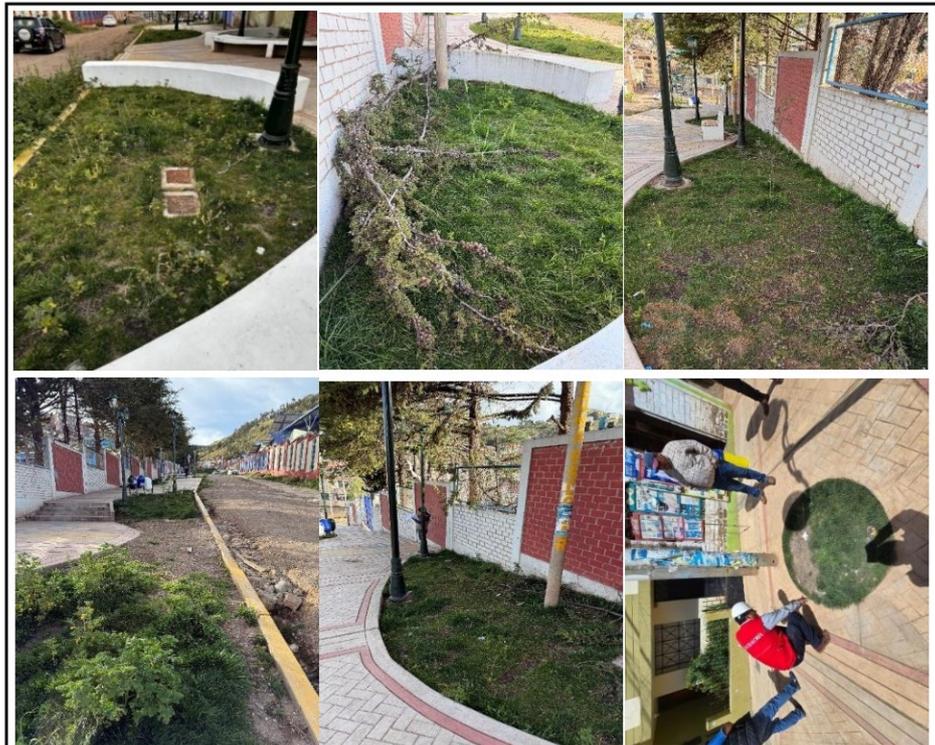
Imagen n.º 20
Áreas verdes sin plantas de ornamento cuando en plano lo requiere

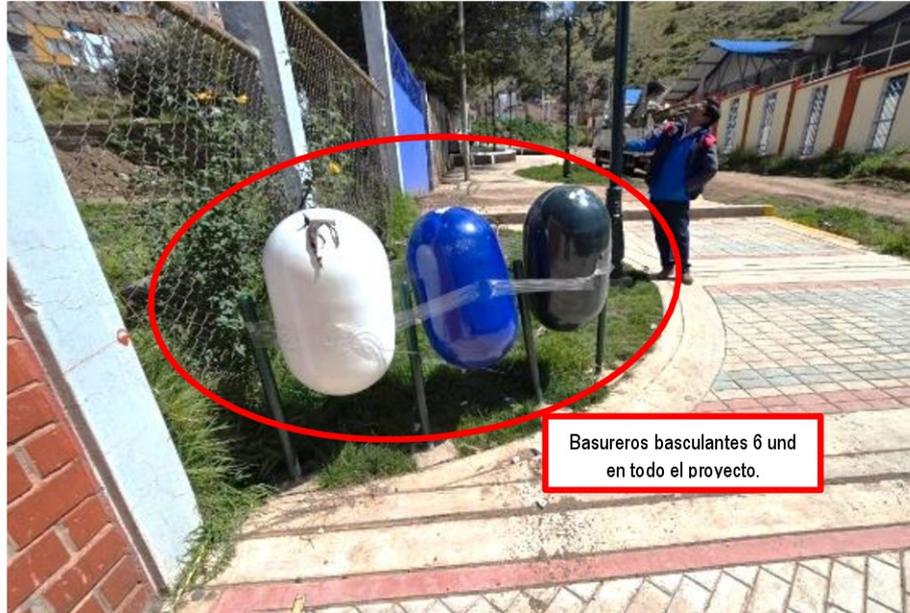
Imagen n.º 23
Basureros basculantes
Partida 08.02.01.03.01 Basureros basculantes

De las imágenes anteriores, se observa los basureros basculantes del proyecto ejecutado de forma parcial y sin cumplir con los planos y especificaciones técnicas (Planos de mobiliario, específicamente la lámina PMOB-02) donde se observa una platina de refuerzo de 0.15x0.15x0.005m la cual no se encuentra in situ, por lo que evidenciamos el otorgamiento indebido de la conformidad en la valorización n.º 2 correspondiente al mes de julio de la partida 08.02.01.03.01 Basureros basculantes, por parte del Consorcio J.A.E., sin embargo, se realizó el cobro correspondiente al 100% con la conformidad de Willy Huallpa Vega, supervisor de obra (Profesional propuesto por Consorcio Pacifico).

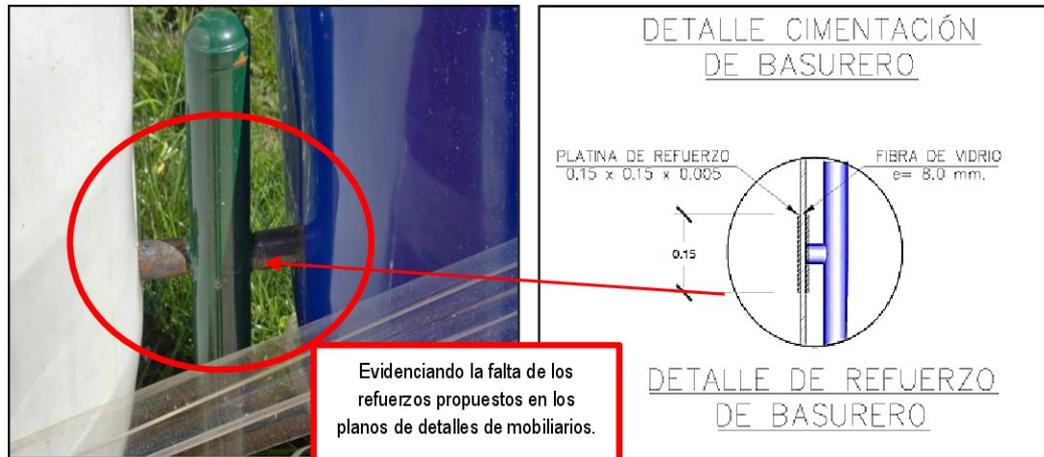
Imagen n.º 24
Basureros basculantes
Partida 08.02.01.03.01 Basureros basculantes y del plano de mobiliario PMOB-02
