**INFORME DE HITO DE CONTROL
Nº 004-2025-OCI/0464-SCC**

**“MEJORAMIENTO DEL SERVICIO DE PRÁCTICA
DEPORTIVA Y/O RECREATIVA EN LA PISCINA
MUNICIPAL DE LA LOCALIDAD DE SANDIA DISTRITO
DE SANDIA DE LA PROVINCIA DE SANDIA DEL
DEPARTAMENTO DE PUNO”**

HITO DE CONTROL Nº 01 – EJECUCIÓN DE OBRA

SANDIA, 28 DE FEBRERO DE 2025

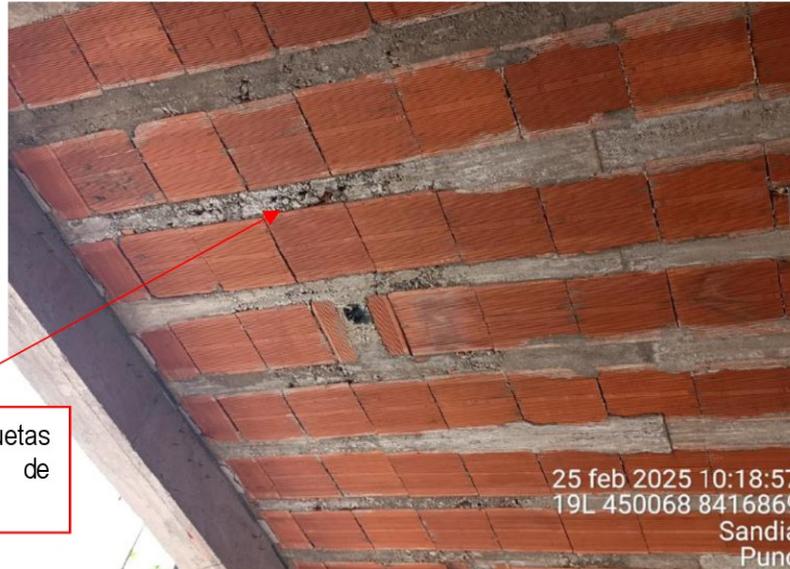
IMAGEN N° 1
CANGREJERAS EN VIGUETAS DE LOSA ALIGERADA

Cangrejas en viguetas de losa aligera de primer piso.

Descripción: Presencia de cangrejas en las viguetas de losa de primer piso
Fuente: Comisión de Control.

Es preciso señalar que una vigueta en una losa aligerada es un elemento estructural de concreto reforzado que actúa como nervadura para soportar la carga de la losa. Su función es transferir cargas hacia las vigas principales y columnas; no obstante, de la inspección física realizada, se observaron cangrejas en estos elementos estructurales, esta situación podría generar la reducción de su capacidad estructural y permitir que el acero que la compone pueda corroerse.

Los hechos expuestos, podrían generar la reducción de la capacidad estructural de las viguetas, por ende, de la losa aligerada y permitir que el acero de refuerzo que la compone pueda corroerse.

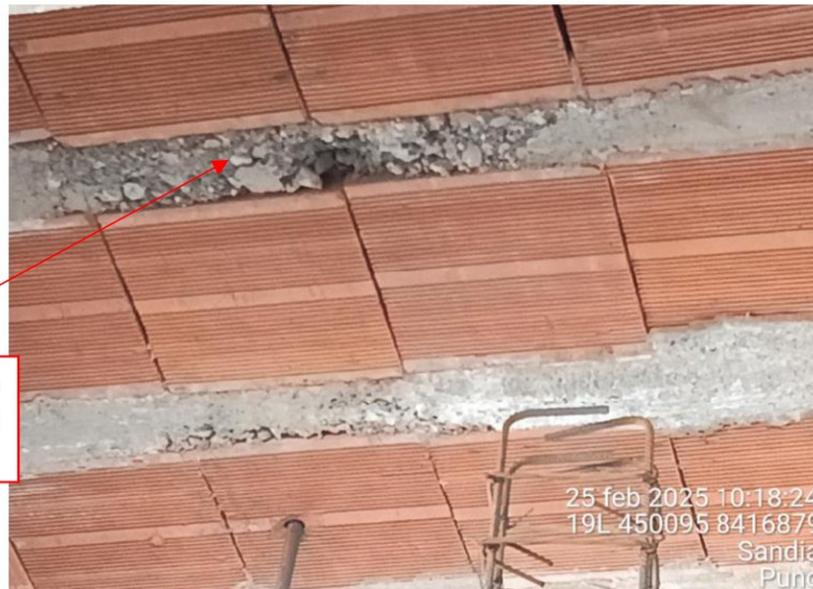
IMAGEN N° 2
CANGREJERAS EN VIGUETAS DE LOSA ALIGERADA

Cangrejas en viguetas de losa aligera de primer piso.

Descripción: Presencia de cangrejas en las viguetas de losa del primer piso
Fuente: Comisión de Control.

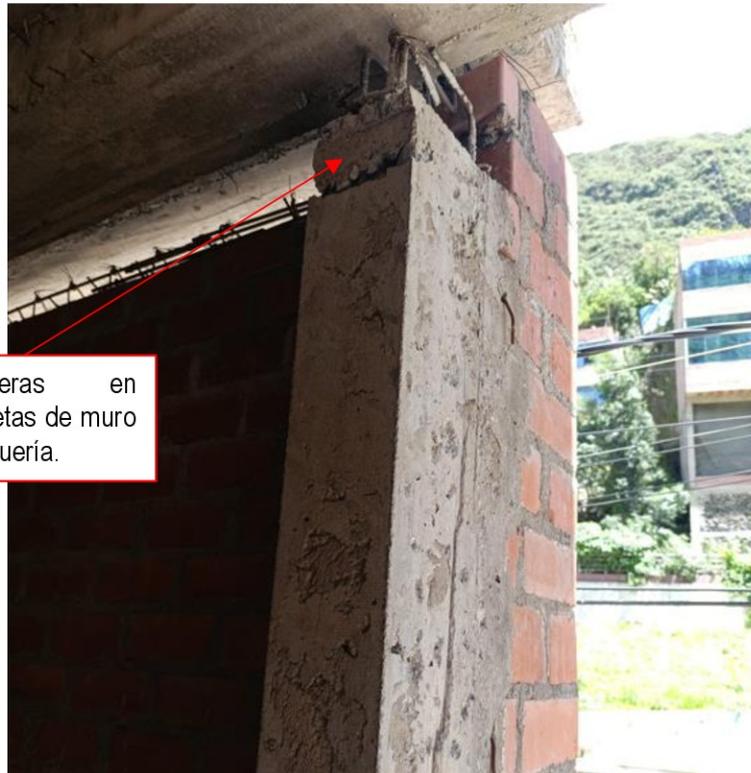
IMAGEN N° 3
CANGREJERAS EN COLUMNETA DE CONFINAMIENTO
DE MURO DE TABIQUERÍA

Cangrejas en columnetas de muro de tabiquería.

Descripción: Presencia de cangrejas en las viguetas de losa de primer piso
Fuente: Comisión de Control.

Asimismo, la Comisión de Control observó que una columneta, que arriestra un parapeto del segundo nivel, también presenta cangrejas, precisando que este elemento estructural es importante porque mejora la resistencia y estabilidad estructural de los muros, especialmente en zonas de alta sismicidad. Su función principal es evitar el colapso de las paredes ante cargas verticales y fuerzas horizontales.

En ese sentido, el numeral 21.9.3.3, de la Norma E.060: Concreto Armado, contenida en el Reglamento Nacional de Edificaciones – RNE, establece que: “*El diseño de las mezclas de concreto para los muros de espesores reducidos, deberá tomar en cuenta las condiciones de trabajabilidad para lograr un concreto homogéneo sin segregación ni cangrejas...*”; además, el numeral 5.10.6 de la misma norma, precisa que: “*Todo el concreto debe ser compactado cuidadosamente por medios adecuados durante la colocación y debe ser acomodado por completo alrededor del refuerzo y de los elementos embebidos y en las esquinas del encofrado...*”; no obstante, para el caso de los elementos estructurales antes mencionados, se omitió estas disposiciones.

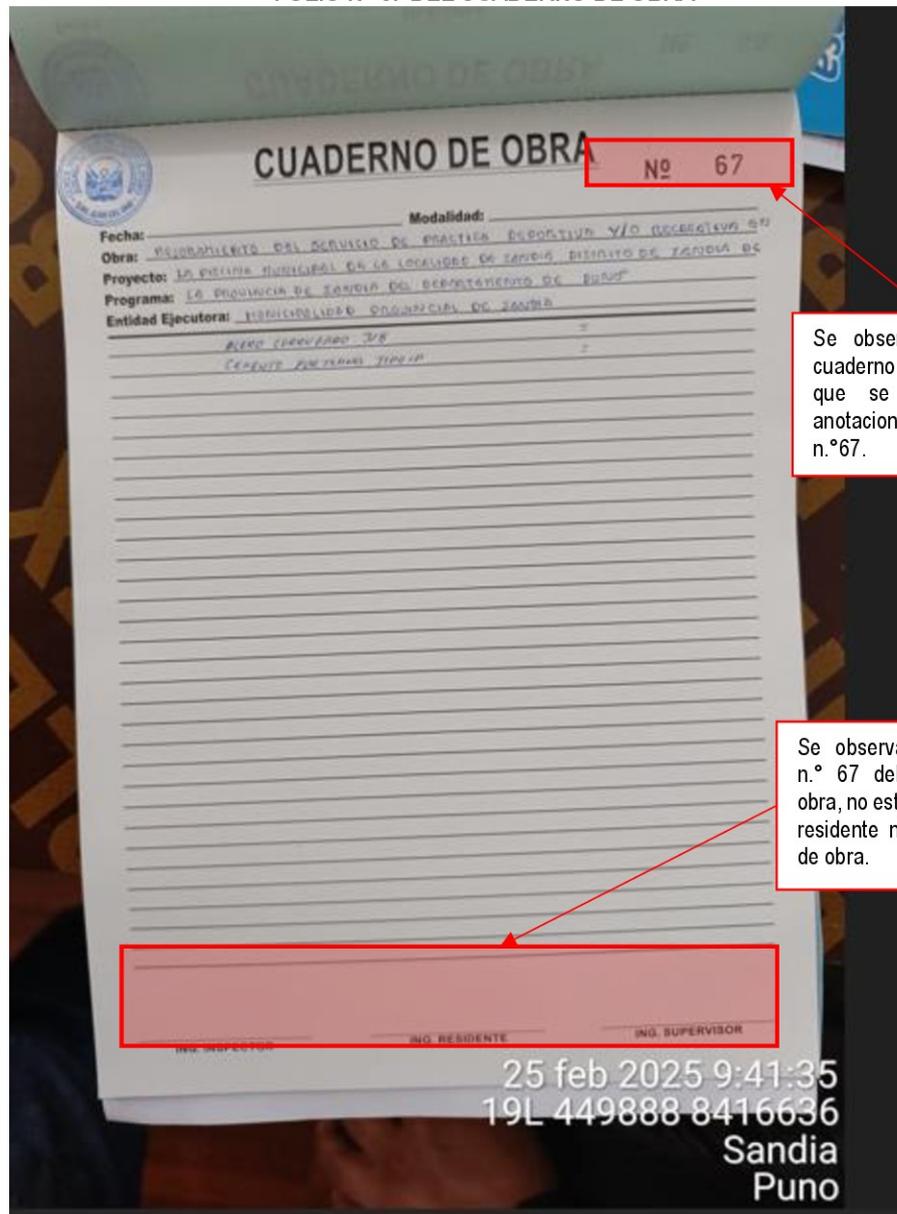
IMAGEN N° 5
FOLIO N° 67 DEL CUADERNO DE OBRA

Se observa que, en el cuaderno de obra, se tiene que se han realizado anotaciones hasta el folio n.º 67.

Se observa que el folio n.º 67 del cuaderno de obra, no está firmado por el residente ni el supervisor de obra.

Descripción: Fotografía del cuaderno de obra, en la anotación n.º 267 de 4 de febrero de 2025.
Fuente: Comisión de Control.

De las imágenes anteriores, se advierte que no se está cumpliendo con el literal h) del numeral 7.3.3 "Son funciones del Residente de Obra", de la Directiva n.º 005-2019-MPS/SGIDUR, Directiva para la ejecución de obras públicas por administración directa, la cual establece que: "En la etapa del proceso constructivo de una obra y/o proyecto; la Residencia deberá de disponer de un 'Cuaderno de Obra', debidamente foliado y legalizado, en el que se anotará la fecha de inicio y **termino del proyecto, avance de los trabajos o actividades diarias, las modificaciones autorizadas, los avances mensuales, los controles diarios de ingreso y salida de materiales y personalías horas de trabajo de los equipos, así como los problemas que vienen afectando el cumplimiento de los cronogramas establecidos y las visitas técnicas de supervisión...**" (el resaltado es nuestro); sin embargo, no se está cumpliendo con el registro diario de los trabajos realizados, ni del personal que se emplea.

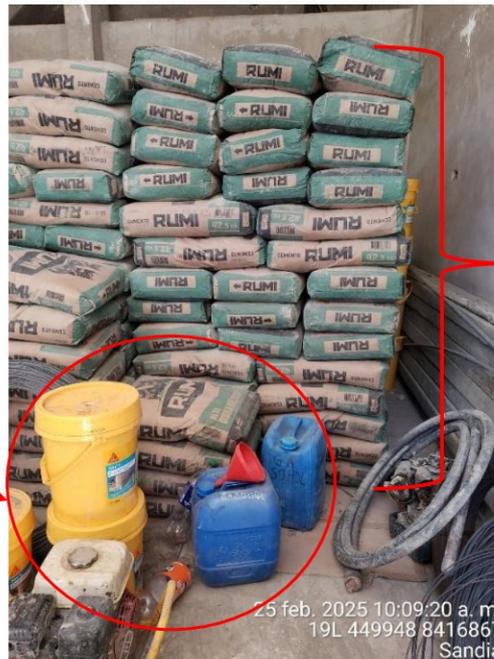
IMAGEN N° 8
CEMENTO APILADO EN ALMACÉN DE OBRA

Se observa combustible e impermeabilizantes al lado de las bolsas de cemento.

Se observa que las bolsas de cemento se apilan en 14 bolsas.

Al respecto, el numeral 3.7. Almacenamiento de Materiales de la Norma Técnica de Edificación E.60 Concreto Armado, del Reglamento Nacional de Edificaciones, señala: "3.7.1. **El material cementante y los agregados deben almacenarse de tal manera que se prevenga su deterioro o la introducción de materias extrañas.** (...) 3.7.3. Para el almacenamiento del cemento se adoptarán las siguientes precauciones: (...) (b) **El cemento en bolsas se almacenará en obra en un lugar techado, fresco, libre de humedad, sin contacto con el suelo. Se almacenará en pilas de hasta 10 bolsas y se cubrirá con material plástico u otros medios de protección.**" (El resaltado es nuestro)

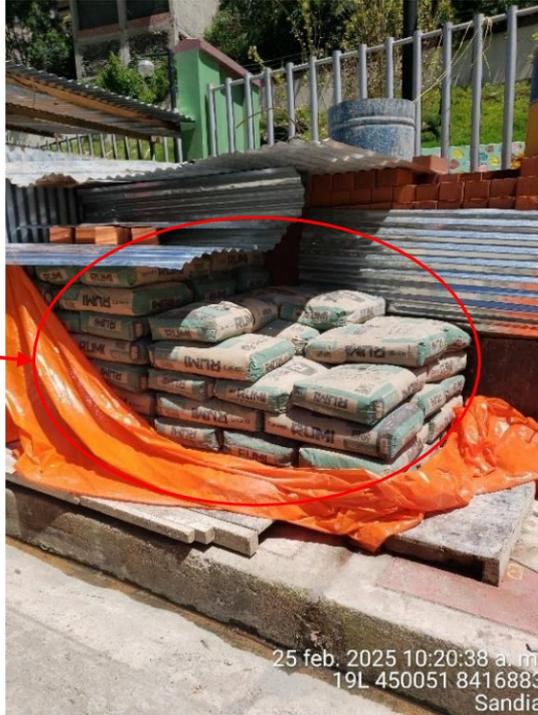
IMAGEN N° 9
CEMENTO EXPUESTO, FUERA DE ALMACÉN DE OBRA

Cemento expuesto a la intemperie, fuera del almacén de obra.

Descripción: Bolsas de cemento apiladas fuera de almacén de obra expuestas a la intemperie.

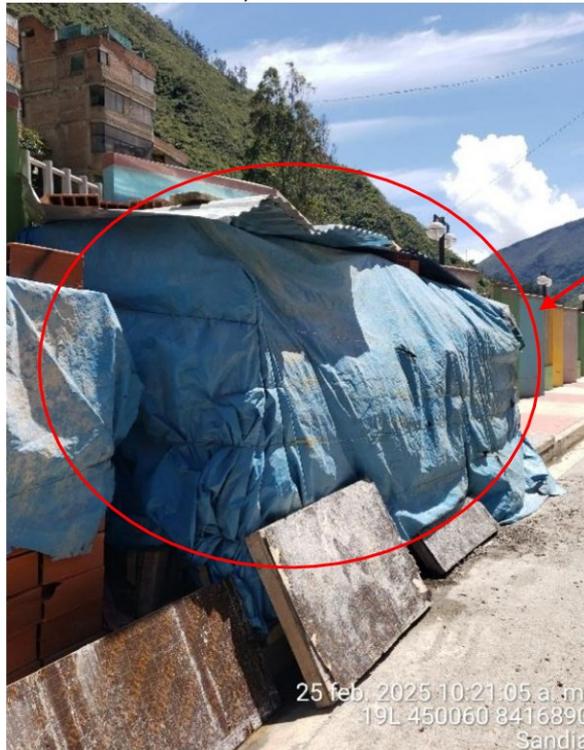
IMAGEN N° 10
CEMENTO EXPUESTO, FUERA DE ALMACÉN DE OBRA

Cemento expuesto a la intemperie, fuera del almacén de obra.

Descripción: Bolsas de cemento apiladas fuera de almacén de obra expuestas a la intemperie.

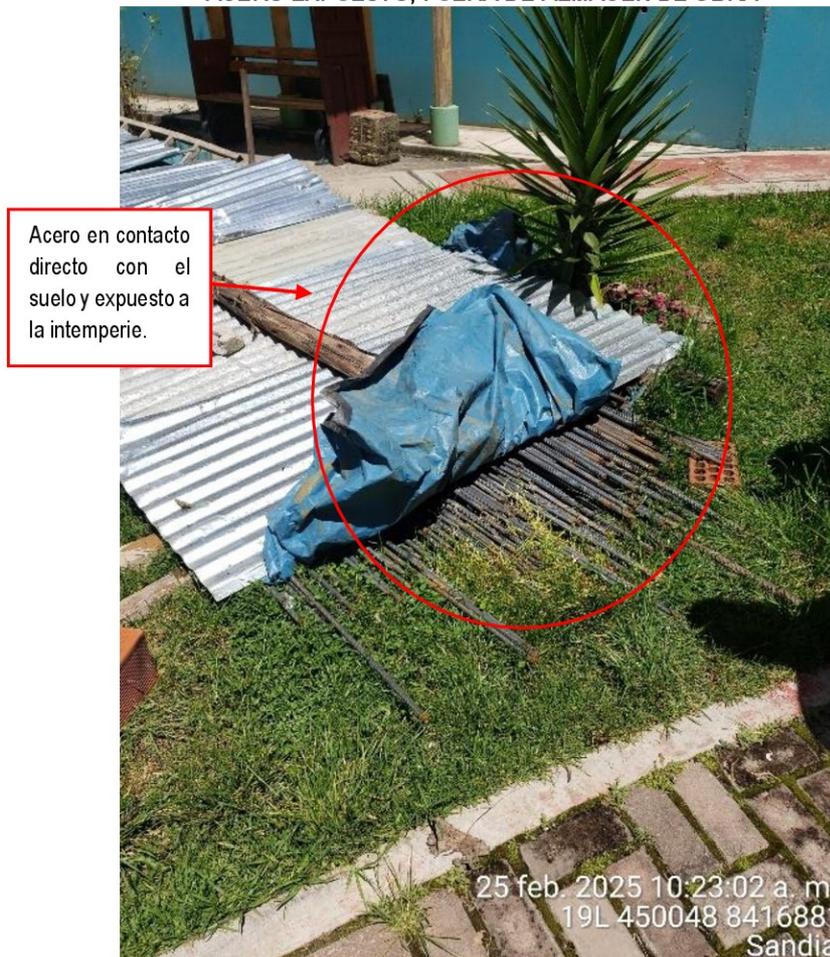
IMAGEN N° 11
ACERO EXPUESTO, FUERA DE ALMACÉN DE OBRA

Descripción: Acero fuera de almacén de obra expuesto a la intemperie.
Fuente: Comisión de Control.

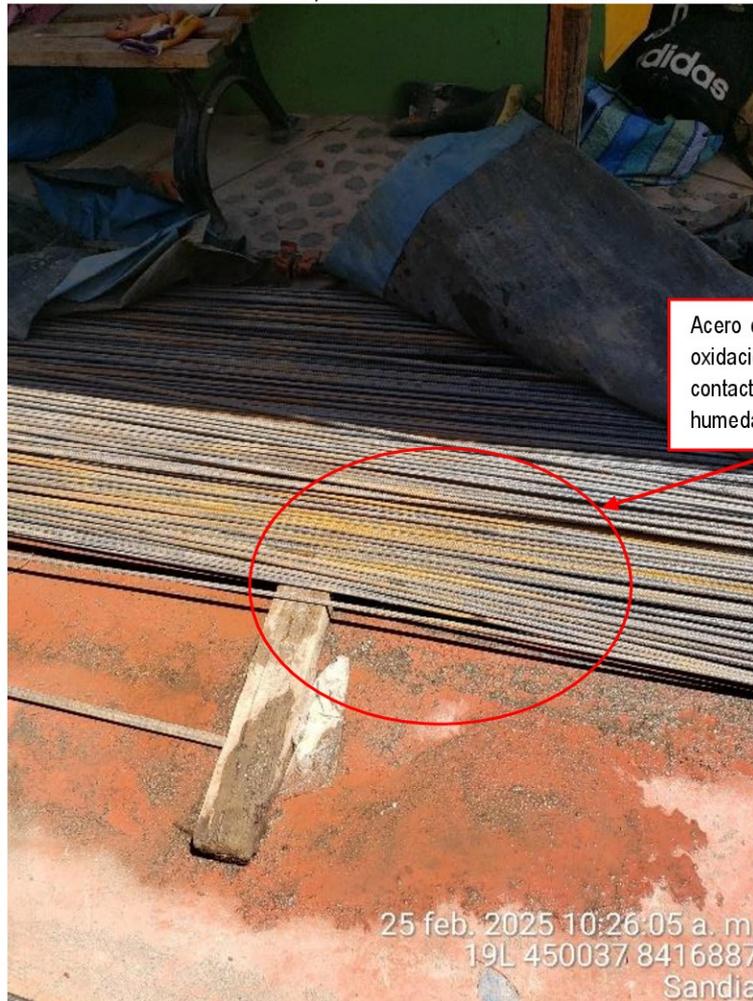
IMAGEN N° 12
ACERO EXPUESTO, FUERA DE ALMACÉN DE OBRA

Descripción: Acero fuera de almacén de obra expuestas a la intemperie.
Fuente: Comisión de Control.

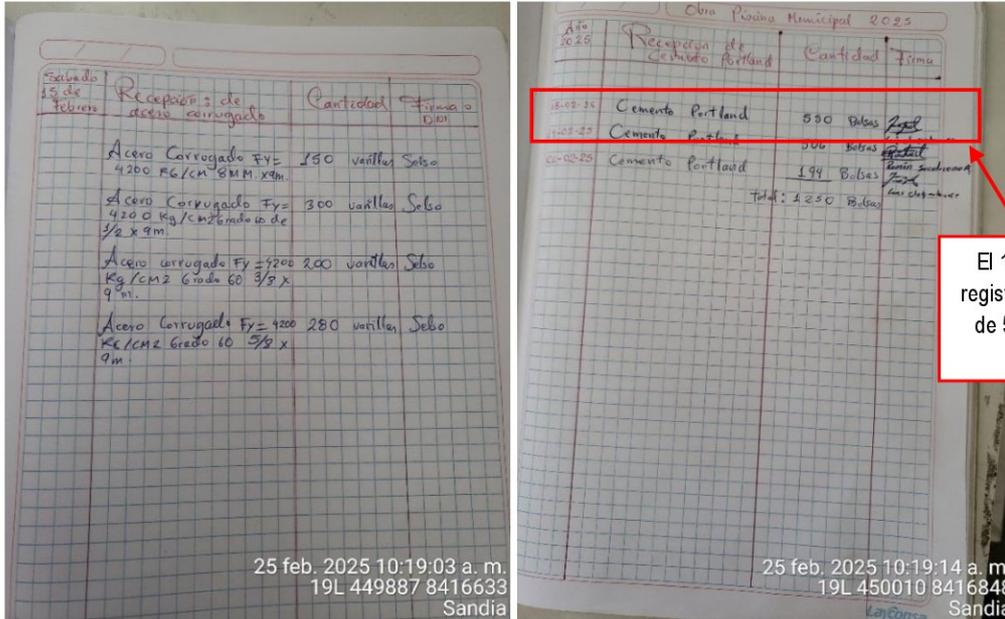
IMAGEN N° 13
CUADERNO DE RECEPCIÓN EN ALMACÉN DE OBRA

El 18/02/2025 se registró la recepción de 550 bolsas de cemento

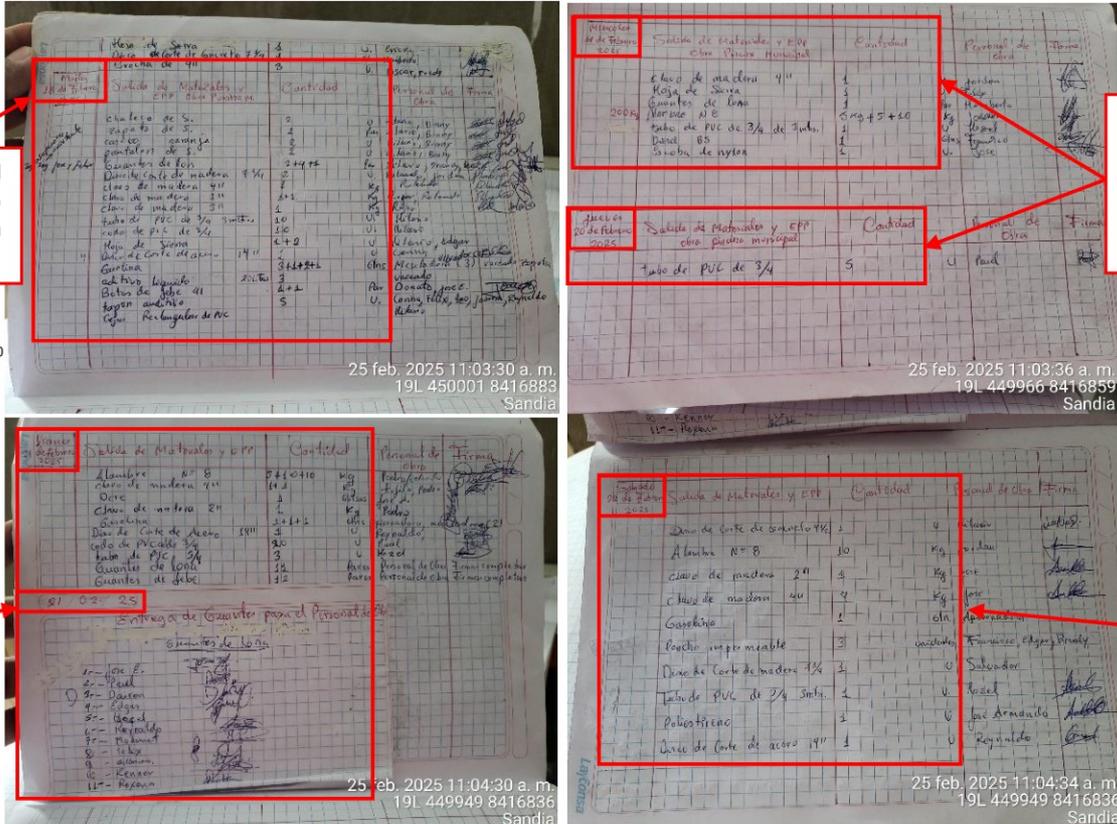
IMAGEN N° 14
CUADERNO DE SALIDA DE MATERIALES Y EPP

Se verifica que el día 19/02/2025 no se registró salida de cemento.

Se verifica que el día 19 y 20/02/2025 no se registró salida de cemento

Descripción: Cuaderno de registro de salida de materiales para obra.
Fuente: Comisión de Control.

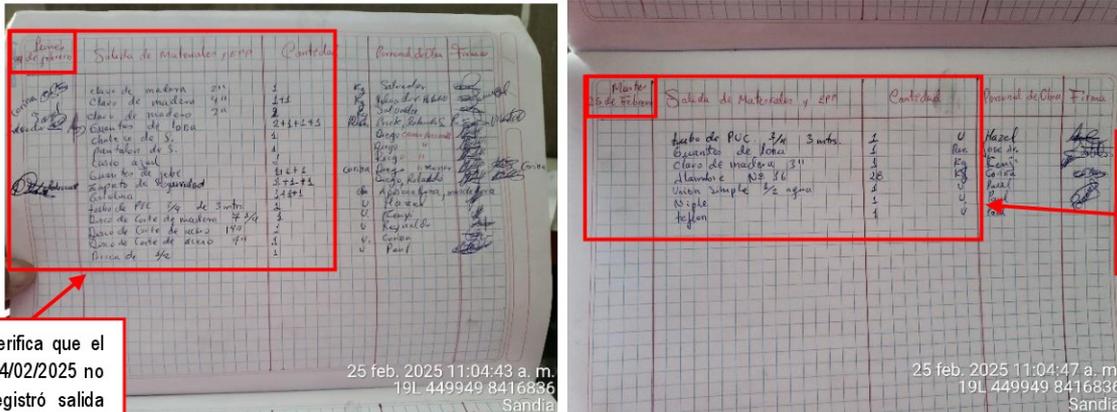
IMAGEN N° 15
CUADERNO DE SALIDA DE MATERIALES Y EPP

Se verifica que el día 24/02/2025 no se registró salida de cemento.

Se verifica que el día 25/02/2025 no se registró salida de cemento.

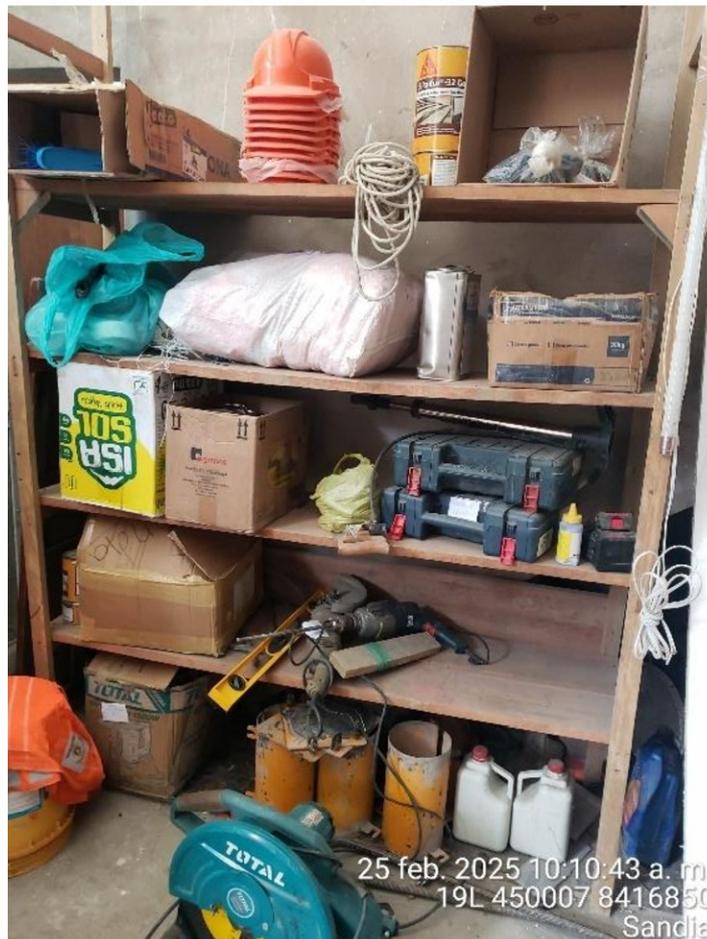
IMAGEN N° 16
INSUMOS DE MATERIALES E INSUMOS DE OBRA SIN BINCARD

Descripción: Insumos del almacén de obra no cuentan con Bincard.
Fuente: Comisión de Control.

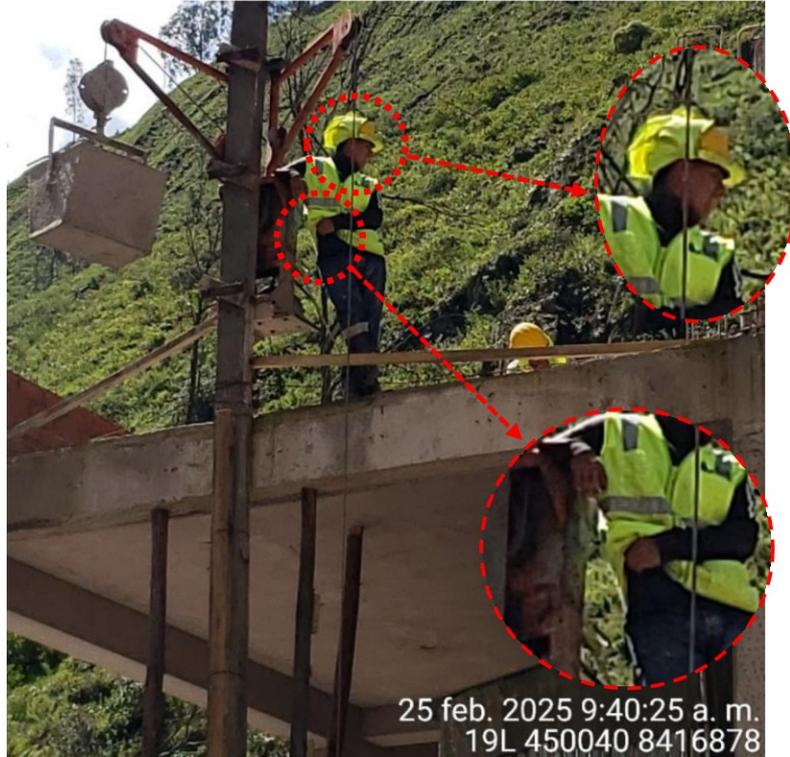
IMAGEN N° 17
VISITA A LA EJECUCIÓN DE OBRA

Descripción: Personal de obra no utiliza guantes ni lentes de seguridad al realizar su trabajo.
Fuente: Comisión de Control.

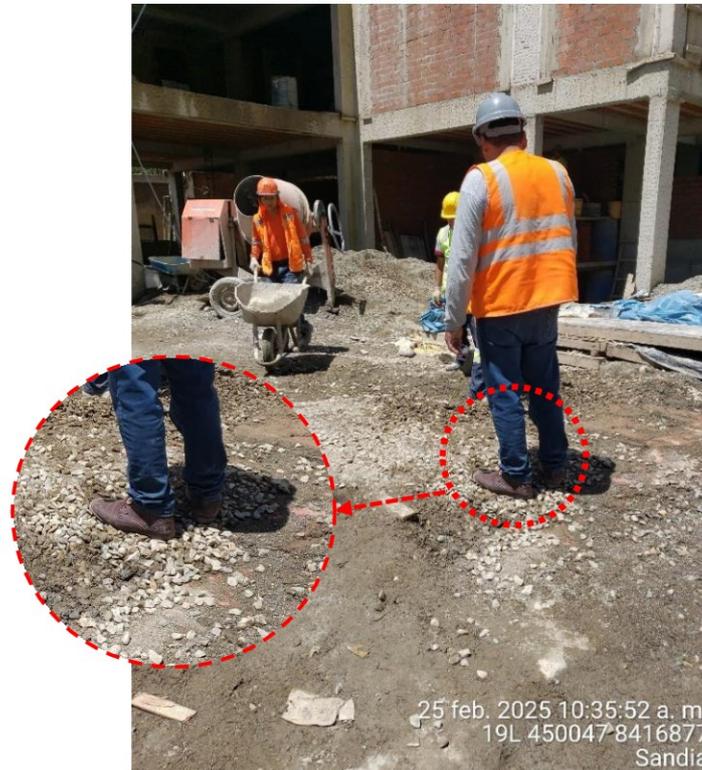
IMAGEN N° 18
VISITA A LA EJECUCIÓN DE OBRA

Descripción: Personal de obra sin calzado de seguridad.
Fuente: Comisión de Control.
