INFORME DE VISITA DE CONTROL N° 011-2025-OCI/464-VC

"EJECUCIÓN DE LA OBRA:
AMPLIACIÓN DEL SERVICIO DE AGUA POTABLE URBANO
Y MEJORAMIENTO DEL SERVICIO DE ALCANTARILLADO
EN EL BARRIO SELVA ALEGRE DE LA CIUDAD DE SANDIA,
DISTRITO DE SANDIA, PROVINCIA DE SANDIA,
DEPARTAMENTO DE PUNO"

PERÍODO DE EVALUACIÓN: DEL 27 DE AGOSTO AL 02 DE SETIEMBRE DE 2025

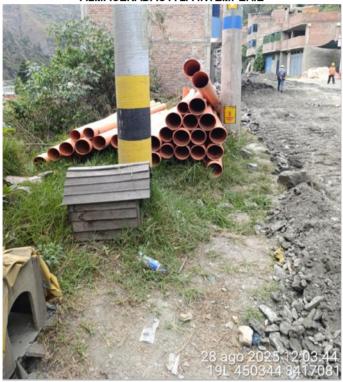
IMAGEN N° 9 LAS TUBERÍAS DE PVC DE 200 MM SE ENCUENTRAN ALMACENADAS A LA INTEMPERIE

Por otra parte, las tuberías de PVC de 200 mm se encuentran almacenadas de manera inadecuada, expuestas a la intemperie y sin medidas de seguridad, lo que compromete su integridad por efectos ambientales o impactos, incrementa el riesgo de robo o pérdida y vulnera las normas técnicas de almacenamiento, que exigen custodia y protección para asegurar su calidad y disponibilidad.

Descripción: Las tuberías de PVC de 200 mm se encuentran almacenadas de manera inadecuada, expuestas a la intemperie y sin medidas de seguridad.

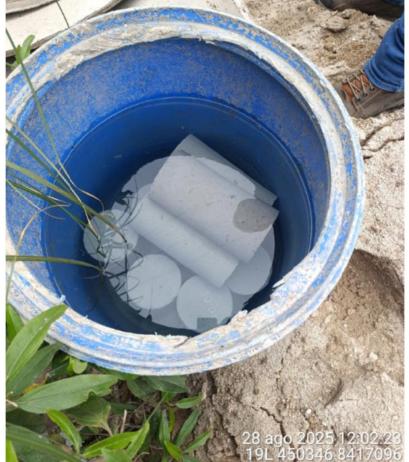
IMAGEN N° 20 CURADO DE PROBETAS DE CONCRETO

4. LOS RESPONSABLES DE LA EJECUCIÓN DE LA OBRA NO CUENTAN CON LOS RESULTADOS DE LAS PRUEBAS DE CONTROL DE CALIDAD DEL CONCRETO MEDIANTE ROTURA DE PROBETAS, LO QUE GENERA INCERTIDUMBRE SOBRE LA RESISTENCIA DEL MATERIAL UTILIZADO EN LOS BUZONES Y LIMITA LA CONFIABILIDAD DEL CONCRETO EMPLEADO.

Descripción: Se observa el curado de probetas de las muestras de concreto

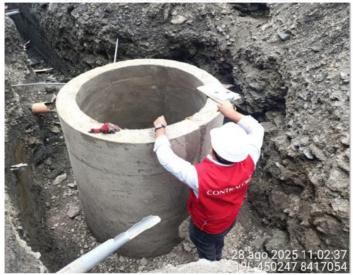
Descripción: Se constató que los buzones de concreto armado no presentan grietas ni fisuras visibles.

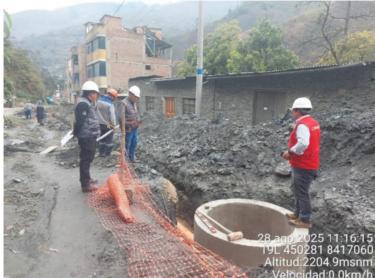
IMAGEN N° 22 CONSTRUCCIÓN DE BUZONES DE CONCRETO

Descripción: Se constató que los buzones de concreto armado no presentan grietas ni fisuras visibles.

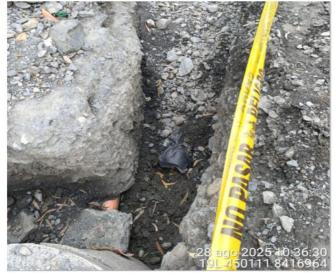
a. Se aprecia un tramo de zanja abierta con tubería instalada sin cama de arena ni material seleccionado en la base ni en los laterales inmediatos, observándose alrededor material suelto, piedras de gran tamaño y restos de material granular que constituyen un relleno inadecuado capaz de generar concentraciones de carga y dañar la tubería; además, aunque existe señalización con cinta de advertencia, el área carece de medidas de protección complementarias que prevengan riesgos de accidente.

Descripción: Tramo de zanja abierta con tubería presenta material suelto, piedras de tamaño considerable y restos de demolición lo que constituye un relleno inadecuado que puede generar concentraciones de carga y daño a la tubería.

Esta deficiencia constructiva contraviene la Norma OS.070 "Redes de Agua Potable y Alcantarillado" y pone en riesgo la integridad de la tubería por esfuerzos irregulares, asentamientos diferenciales y posibles fallas prematuras en la red matriz.

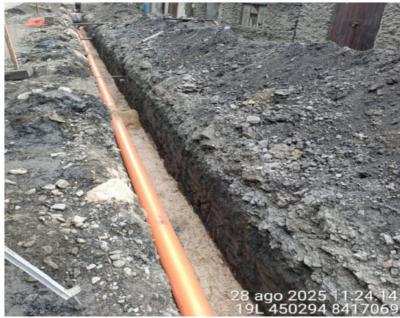
IMAGEN N° 24 TRAMO DE ZANJA ABIERTA CON TUBERÍA PRESENTA MATERIAL SUELTO, PIEDRAS DE TAMAÑO CONSIDERABLE Y RESTOS DE DEMOLICIÓN

b. Se observa un tramo de zanja con tubería de PVC instalada sobre cama de arena compactada, evidenciando un procedimiento acorde a las especificaciones técnicas; no obstante, el cierre lateral aún no está concluido, por lo que se requiere verificar la compactación en capas sucesivas.

Descripción: Se observa un tramo de zanja con tubería de PVC color naranja instalada sobre una cama de arena compactada

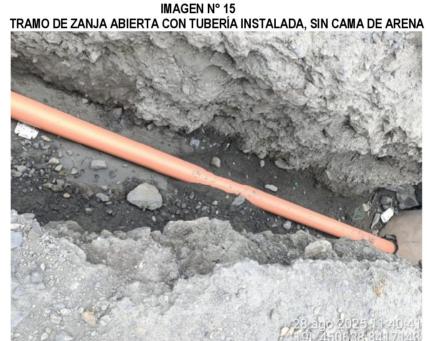
c. El tramo de tubería de tres metros se apoya directamente sobre un suelo con piedras y material heterogéneo, sin cama de arena a lo largo de su extensión, presentando vacíos y contacto con material grueso que podrían generar abrasión, roturas o asentamientos diferenciales.

Descripción: Se aprecia un tramo de zanja abierta con tubería instalada, sin cama de arena ni material seleccionado en la base ni en los laterales inmediatos.
