N° 023-2025-OCI/0475-SCC

"EJECUCIÓN DE SALDO DE OBRA: CREACIÓN DEL SISTEMA BÁSICO DE ALCANTARILLADO, PTAR Y MEJORAMIENTO DEL SISTEMA DE AGUA POTABLE EN EL CASERÍO DE VAQUERÍA DEL DISTRITO DE SAN JACINTO, PROVINCIA DE TUMBES, DEPARTAMENTO DE TUMBES, CUI 2513871"

HITO DE CONTROL N° 04 – EJECUCIÓN DE SALDO DE OBRA

INFORME DE HITO DE CONTROL N° 023-2025-OCI/0475-SCC

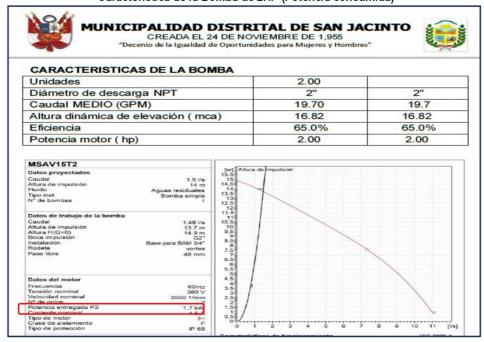
Imagen n.º5 Característica de la Bomba de 2HP (Potencia consumida)

Además, de acuerdo con la potencia eléctrica especificada en el expediente técnico, se ha determinado que las bombas de 2 HP tendrían un consumo eléctrico aproximado de 1.7 kW. Esta cifra se ha calculado en función de las características operativas y técnicas de las bombas, tal como se indica en la imagen siguiente:

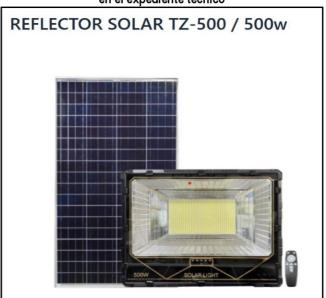
Imagen n.°8 Luminarias solares para cerco perimétrico propuestos en el expediente técnico

Firmado digitalmente por ACUÑA ROSALES Andrea Del Carmen FAU 20131378972 soft Motivo: Doy Visto Bueno Fecha: 30-04-2025 18:05:06 -05:00 Ante ello, la comisión de control realizó una búsqueda en diversas páginas web de proveedores de luminarias solares, específicamente para la marca indicada en el expediente técnico. La búsqueda arrojó como resultado un modelo de reflector solar de 500W, el cual está equipado con un panel solar de 60W y cuya batería se encuentra integrada dentro de la carcasa sellada de la luminaria.

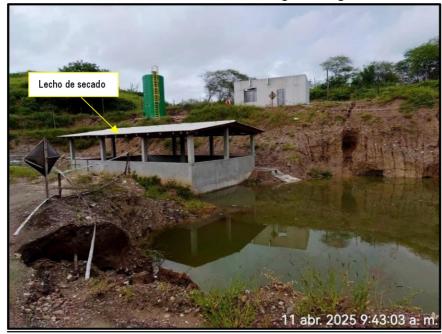
Registro fotográfico n.º 4 Lecho de secado al costado de laguna de agua

Aunado a lo señalado, se identificó la formación de una laguna de tamaño considerable en la zona adyacente al lecho de secado, producto de la acumulación de aguas pluviales, sumada a la presencia de un nivel freático alto, tal como se muestra en el registro fotográfico n.º 3. Esta condición ha generado infiltraciones en la estructura del lecho de secado, debido a la cercanía inmediata entre ambos elementos.

La situación expuesta estaría generando el riesgo de la proliferación de vectores transmisores de enfermedades, ocasionando daños a la salud pública, así como el deterioro de la infraestructura construida, afectando su vida útil.

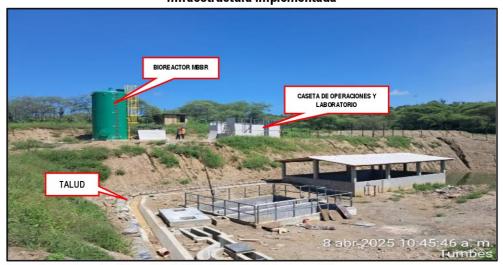
Registro fotográfico n.º6 Infraestructura implementada

En ese sentido, la comisión de control realizó dos (2) visitas técnicas a la obra los días 8 y 11 de abril de 2025 (en ambas no se contó con la presencia del residente y supervisor de obra), con el objetivo de verificar los avances físicos del proyecto. Durante dichas inspecciones se constató que, en la parte superior del talud, ya se ha instalado el biorreactor tipo MBRR, y que se encontraba en proceso de construcción la caseta destinada a operaciones y laboratorio, conforme a lo previsto en los planos del expediente técnico de saldo de obra.

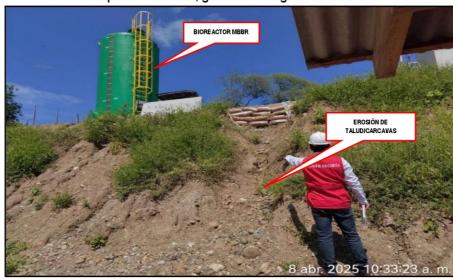
Registro fotográfico n.º7 Talud presenta erosión, generando riesgo de deslizamiento

En ese sentido, se observó que, como consecuencia de las intensas precipitaciones que vienen afectando a la localidad de Vaguería y, en general, al departamento de Tumbes, el talud presenta signos evidentes de erosión superficial y formación de cárcavas¹⁵, originadas por el escurrimiento no controlado del agua de lluvia. Esta condición ha incrementado significativamente el riesgo de deslizamiento del talud¹⁶, lo que podría comprometer la estabilidad estructural y la conservación del BIOREACTOR MBRR y de la caseta de operaciones y laboratorio ya ejecutados en la parte superior del mismo.

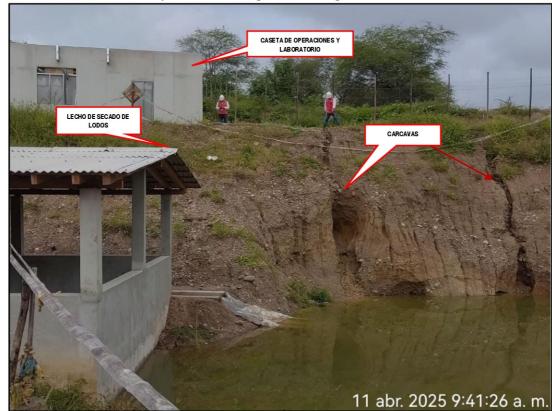
Registro fotográfico n.º9

Talud presenta erosión, generando riesgo de deslizamiento

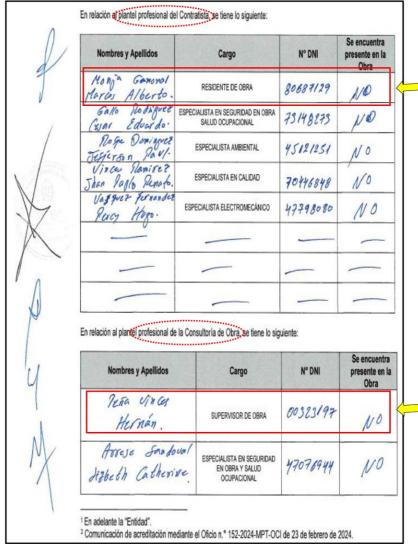
<u>lmagen n°17</u>

Visita realizada día 8 de abril de 2025

Al respecto, se aprecia la ausencia del Residente de Obra y Supervisor de Obra en las instalaciones donde el Contratista "CONSORCIO WIAD PERU" viene ejecutando el Saldo de Obra.

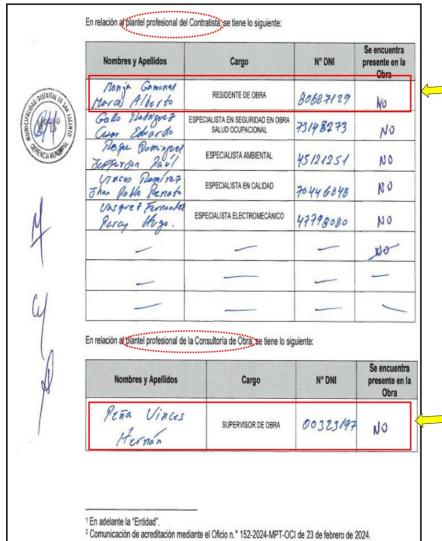
<u>lmagen n°18</u> Visita realizada día 11 de abril de 2025

Aunado a ello, cabe precisar que en las visitas realizadas también no se contó con la presciencia del plantel profesional clave por parte de Contratista, así como de la Consultoría de Obra, como consta en las Actas de Inspección Física, sin embargo, se solicitó el calendario de participación de los profesionales, que hasta la fecha no se obtuvo dicha información por parte de la Entidad.
