**INFORME DE CONTROL CONCURRENTENTE**  
**N° 030-2025-OCI/0475-SCC**

**“ETAPA I: MEJORAMIENTO Y AMPLIACION DE LOS  
SERVICIOS FUNERARIOS Y DE SEPULTURA EN EL  
CEMENTERIO EL ANGEL DEL DISTRITO DE PAMPAS DE  
HOSPITAL, PROVINCIA DE TUMBES Y DEPARTAMENTO  
TUMBES – CUI 2597821”**

**PERIODO DE EVALUACIÓN:  
DEL 20 DE MAYO DE 2025 AL 26 DE MAYO DE 2025**

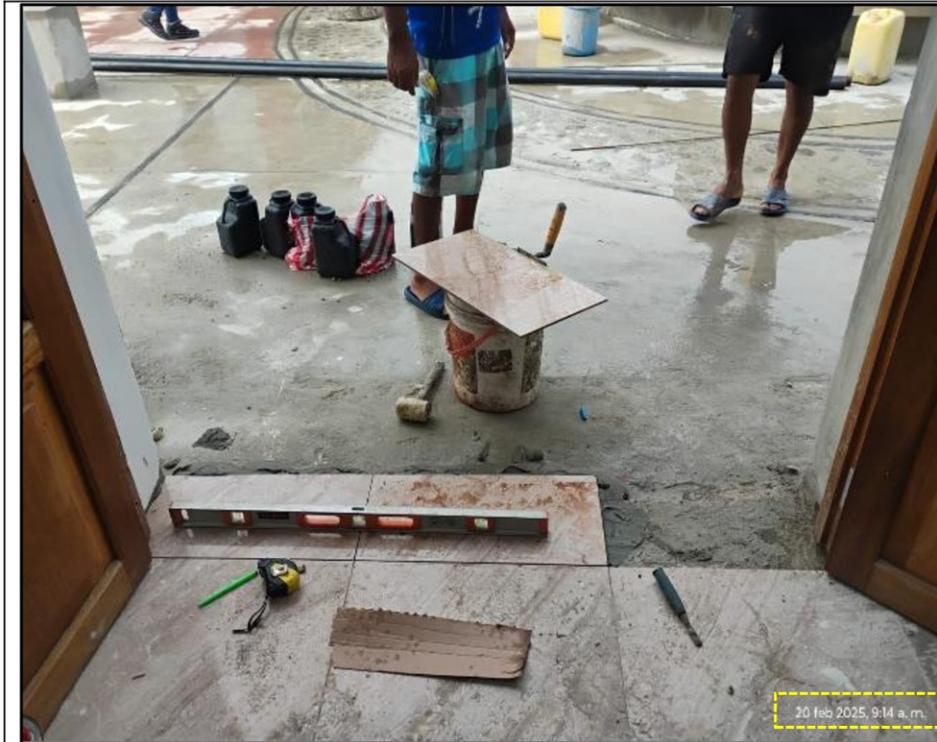
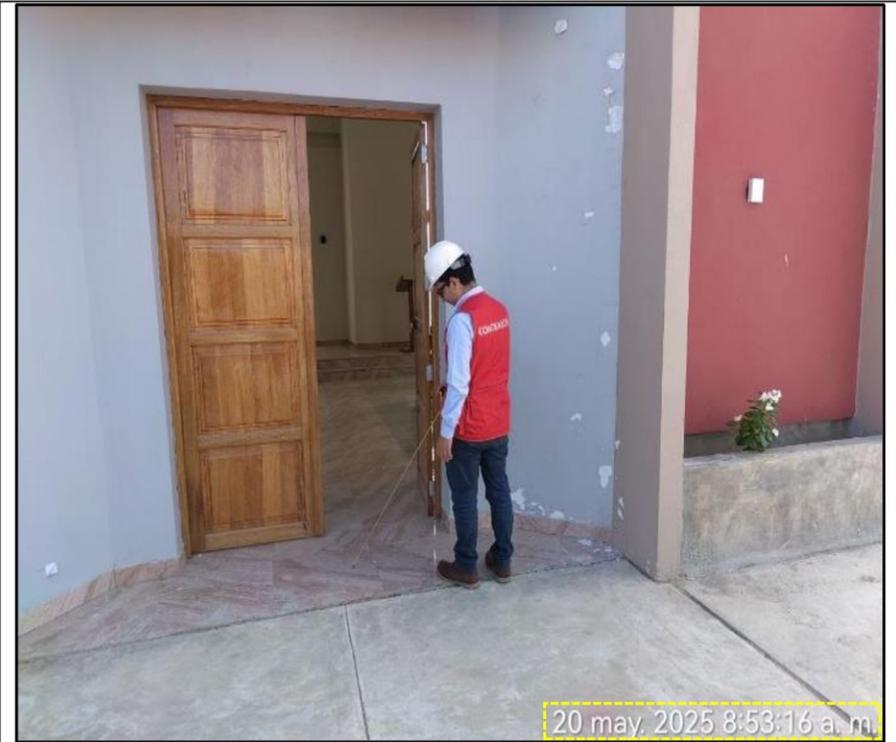
**Registro fotográfico n.º01**  
**Partida 03.03.04.01.01 Piso de porcelanato de 60x60 cm.**

El registro fotográfico de la izquierda (toma de adentro hacia afuera de la capilla), corresponde a la inspección realizada por la comisión de control el 20 de febrero de 2025 en la que se evidencia que la **Partida 03.03.04.01.01 Piso de porcelanato de 60x60 cm** se encontraba inconclusa, debido a que en la entrada a la capilla se venían ejecutando trabajos inherentes a esta partida, como el corte del porcelanato instalación y nivelación.

En contraste, el registro fotográfico de la derecha (toma desde el exterior hacia el interior de la capilla), correspondiente al 20 de mayo de 2025, evidencia la culminación de los trabajos, mostrando la instalación completa del piso de porcelanato en dicha área.

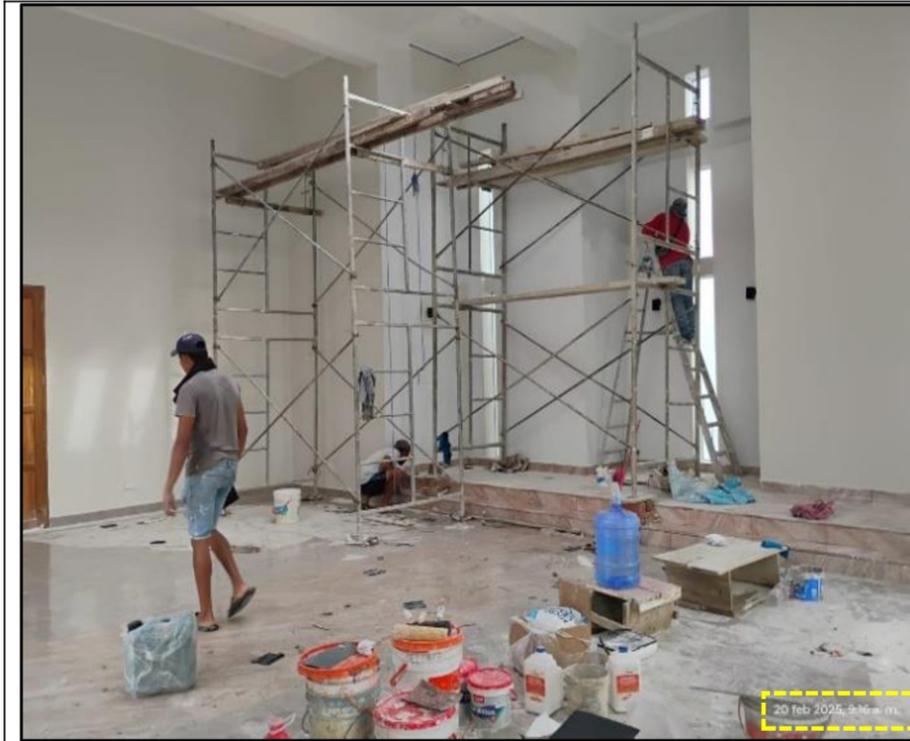
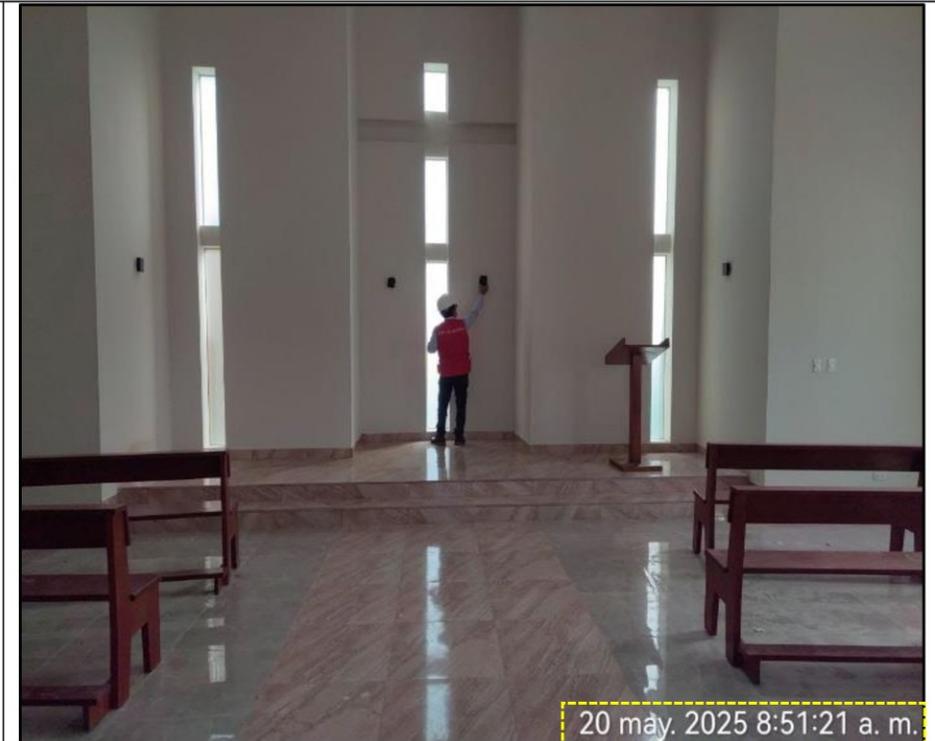
Las imágenes presentadas corresponden a dos momentos distintos de ejecución de la **Partida 03.03.12.01**. La fotografía de la izquierda, tomada durante la inspección efectuada por la comisión de control el 20 de febrero de 2025, muestra que los trabajos de aplicación de **pintura látex en muros interiores** se encontraban aún en proceso, con presencia de andamios, obreros y materiales de obra, lo que evidencia que dicha partida no se encontraba culminada.

Por otro lado, el registro fotográfico de la derecha, de 20 de mayo de 2025, evidencia que los trabajos de pintura han sido concluidos en su totalidad, observándose los muros interiores completamente acabados, sin indicios de actividad pendiente, lo que refleja el estado final de ejecución de la partida.

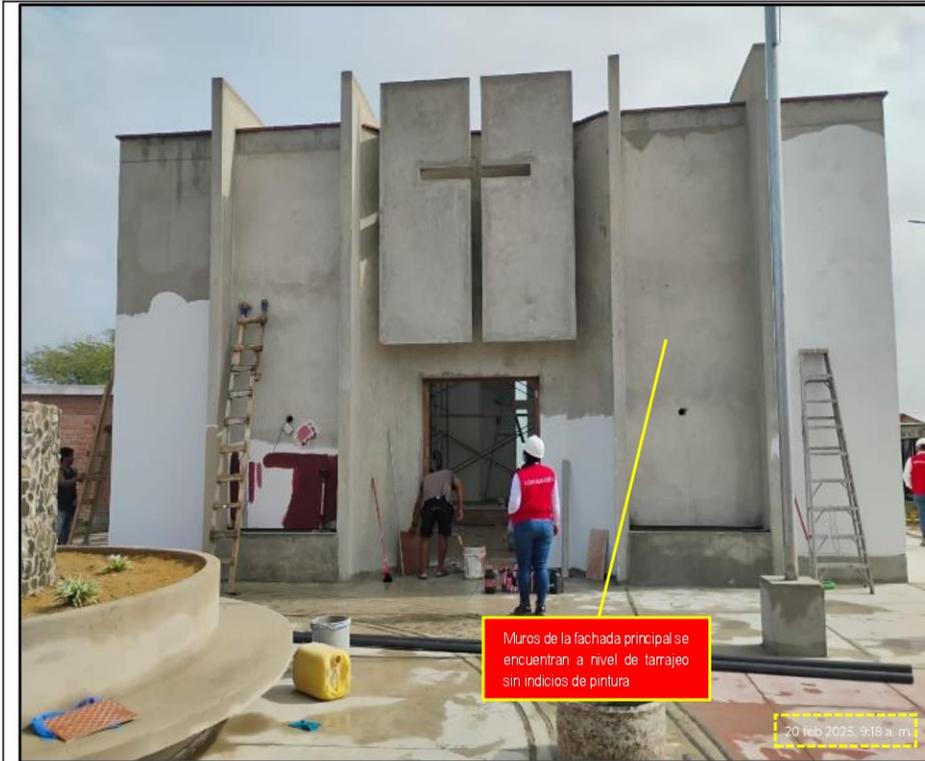
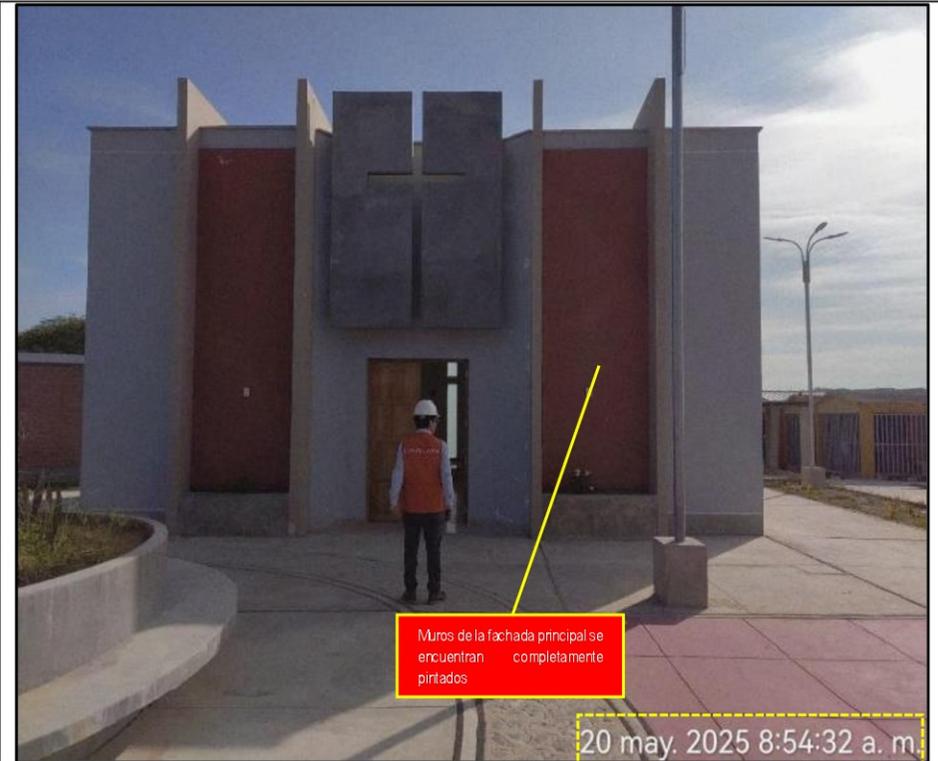
**Registro fotográfico n.º03**  
**Partida 03.03.12.02 Pintura látex 2 manos en muros exteriores**

Asimismo, se verificó que la partida correspondiente a la **Pintura látex 2 manos en muros exteriores** no se encontraba culminada al momento de la inspección realizada el 20 de febrero de 2025. En la imagen de la izquierda se observa que los muros de la fachada principal de la capilla aún se encontraban a nivel de tarrajeo, sin indicios de haber recibido aplicación de pintura en gran parte de su superficie.

En contraste, en la imagen de la derecha tomada el 20 de mayo de 2025, se evidencia que dichos muros han sido completamente pintados, observándose claramente la diferencia de colores aplicados, lo cual confirma la conclusión posterior de los trabajos.

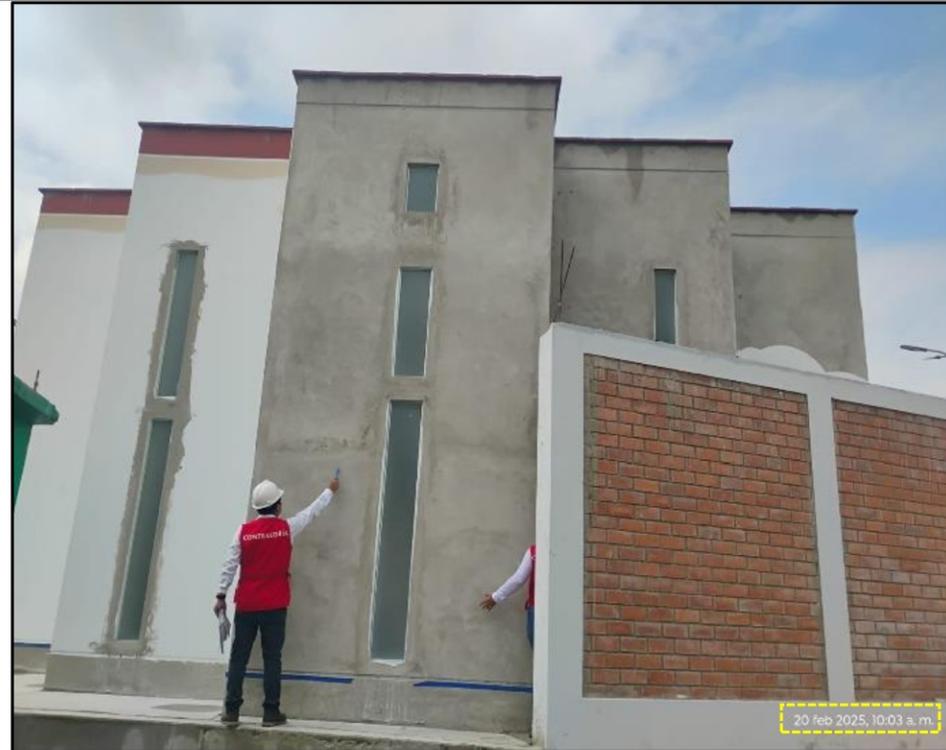
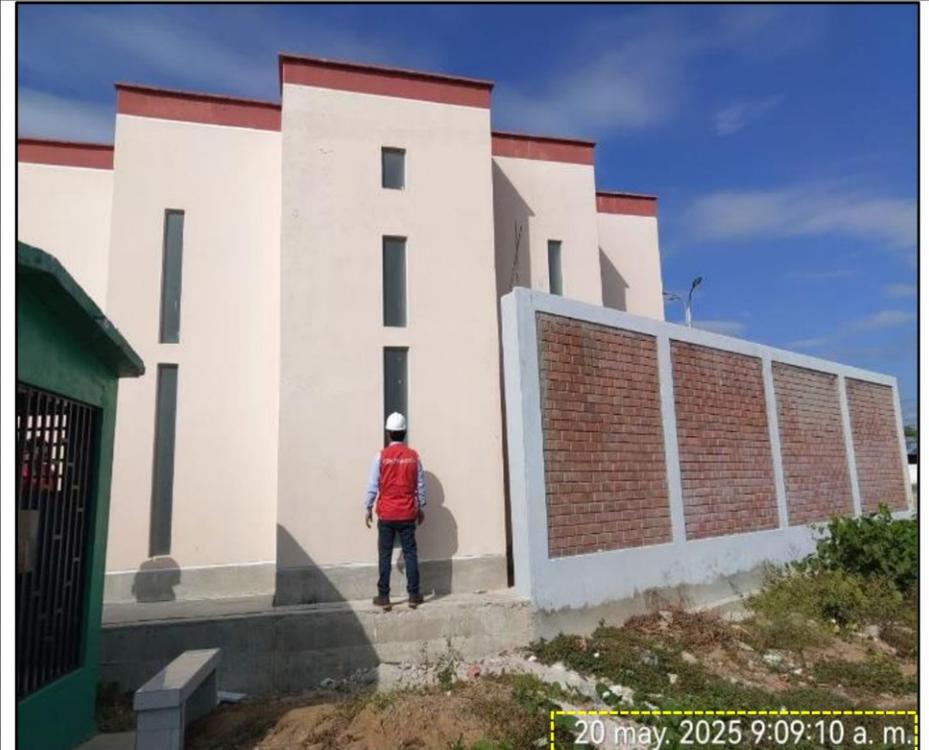
Partida **Pintura látex 2 manos en muros exteriores** no se encontraba culminada al momento de la inspección realizada el 20 de febrero de 2025. En la imagen de la izquierda, se observa que los **muros de la fachada posterior de la capilla** aún se encontraban a nivel de tarrajeo, sin indicios de haber recibido aplicación de pintura en gran parte de su superficie. En contraste, en la imagen de la derecha tomada el 20 de mayo de 2025, se evidencia que dichos muros han sido completamente pintados, observándose claramente la diferencia de colores aplicados, lo cual confirma la conclusión posterior de los trabajos.

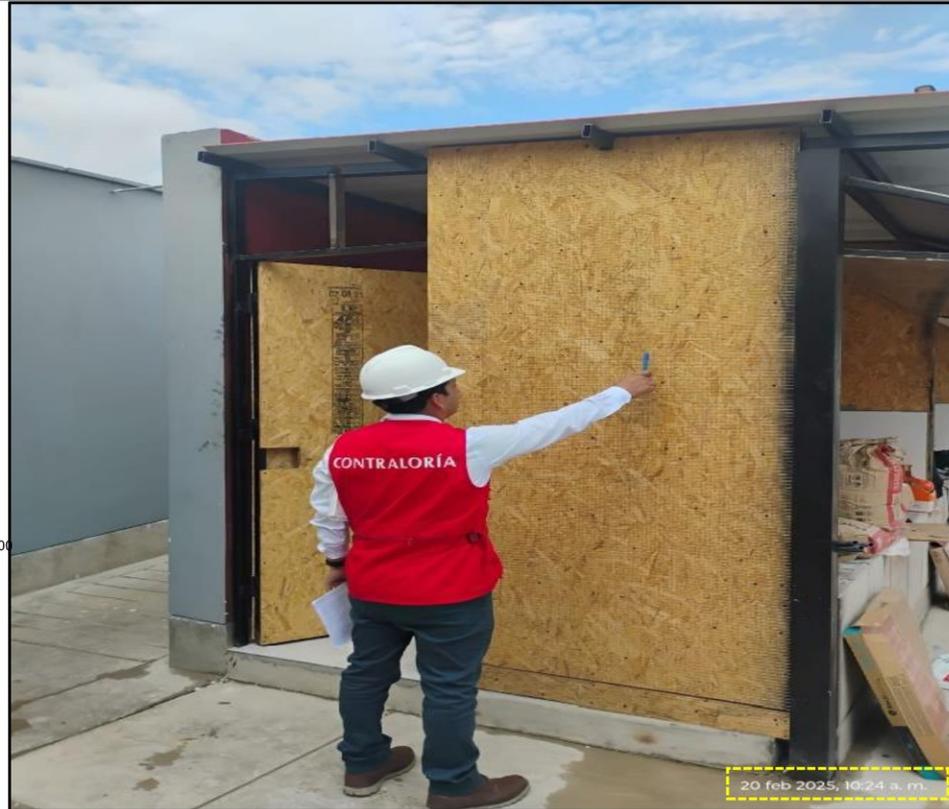
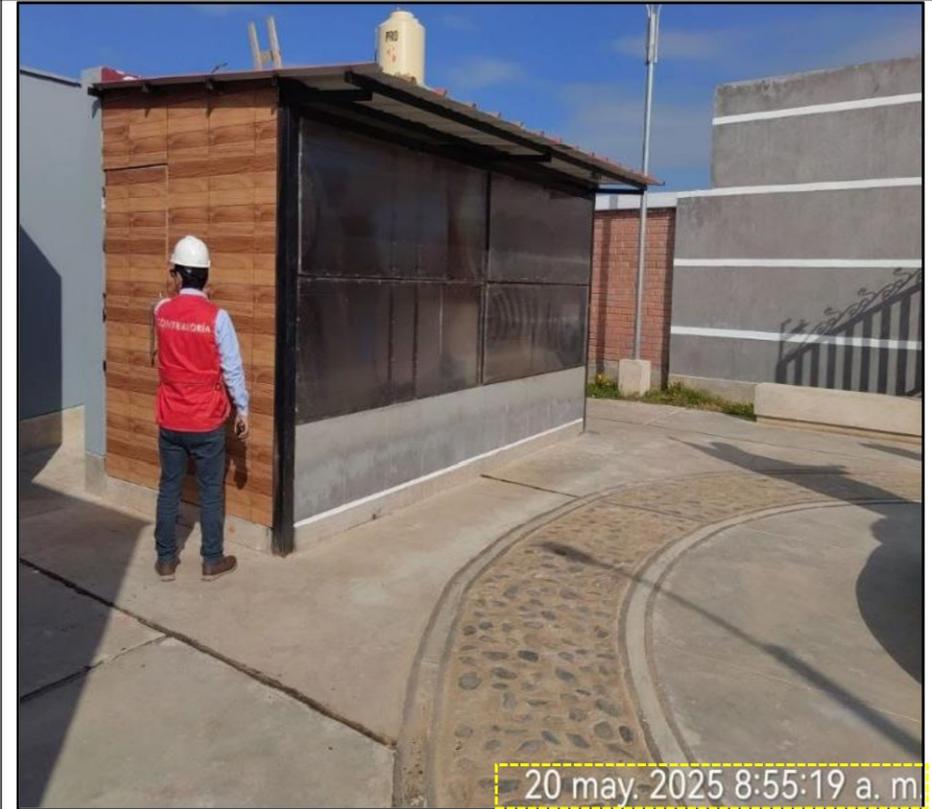
Durante la inspección efectuada el 20 de febrero de 2025, se verificó que la partida correspondiente al **enchape de porcelanato tipo madera en la infraestructura de la tienda de florería** se encontraba inconclusa, tal como se aprecia en el registro fotográfico (imagen izquierda).

En contraste, en la imagen de la derecha, tomada el 20 de mayo de 2025, se observa que la partida ya se encuentra culminada, lo cual confirma que los trabajos fueron concluidos con posterioridad a la fecha originalmente prevista para su ejecución.

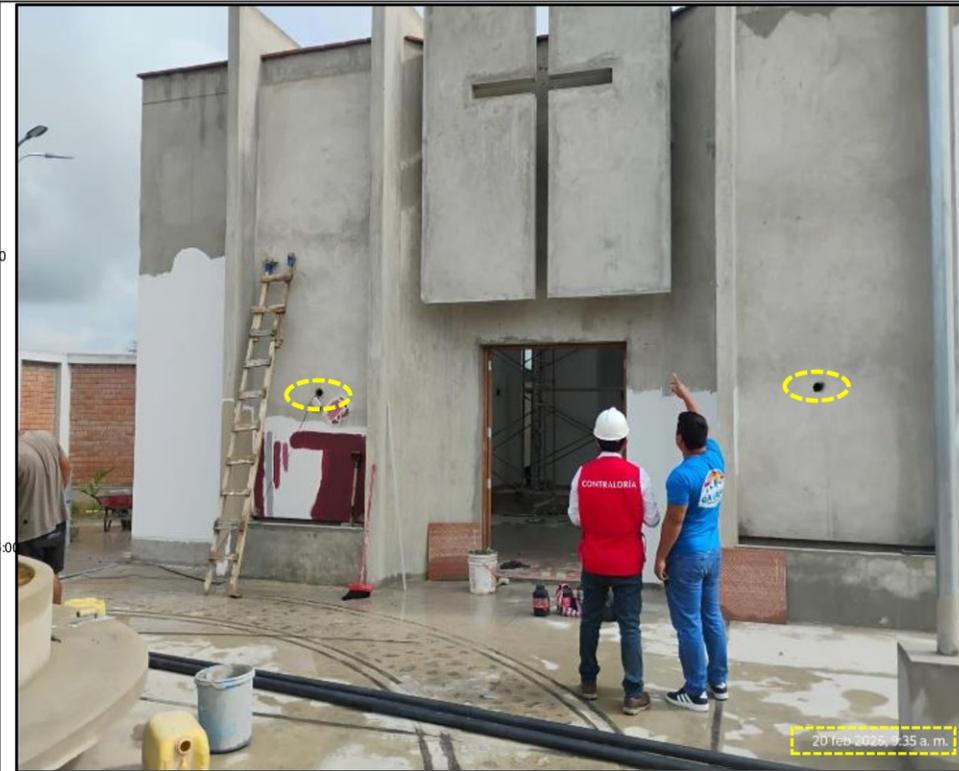
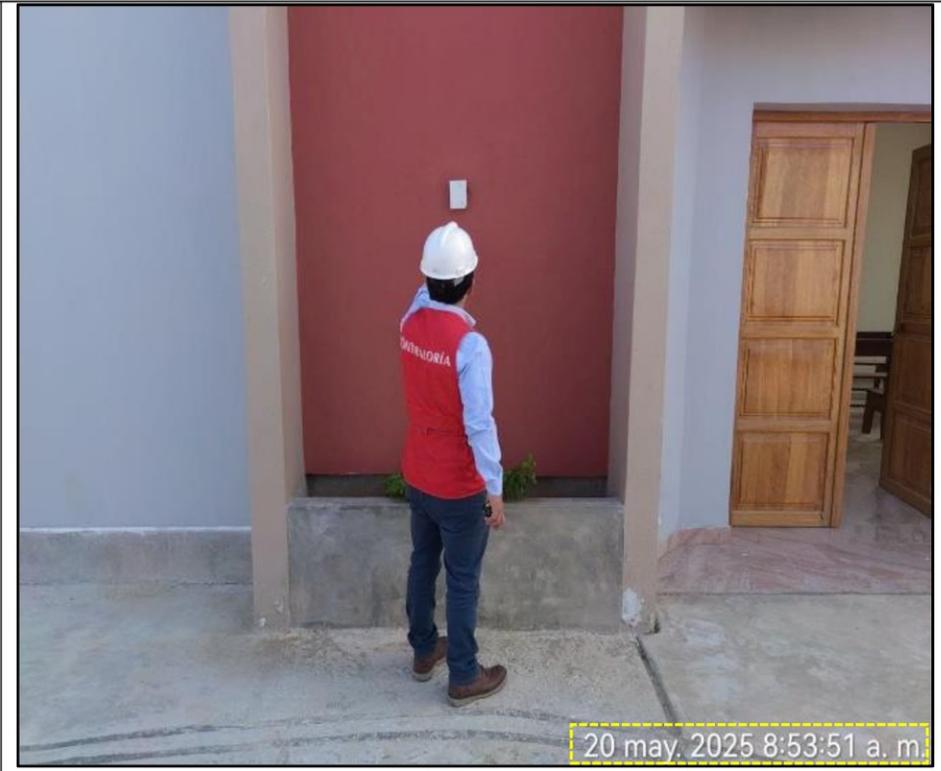
Durante la inspección realizada el 20 de febrero de 2025, se constató que la partida referida a la instalación de luminarias empotradas a pared de 30 W a una altura de 2.20 metros se encontraba inconclusa, ya que no se observaba la presencia de dichos artefactos en los puntos previstos, según se indica en la imagen de la izquierda. En contraste, en la imagen de la derecha, correspondiente al 20 de mayo de 2025, se aprecia que ya se ha efectuado la instalación, lo que confirma que esta actividad fue culminada con posterioridad.
