INFORME DE VISITA DE CONTROL
N° 046-2025-OCI/0477-SVC

“A LA RECEPCIÓN DE LA OBRA TIPO IOARR:
REMODELACIÓN DE MALECÓN TURÍSTICO Y ZONA DE
ESTACIONAMIENTO PARA USO TURÍSTICO;
ADQUISICIÓN DE SEÑALIZACIÓN TURÍSTICA DE
INTERPRETACIÓN; EN EL(LA) MALECÓN DEL RELOJ
PÚBLICO - PUCALLPA DISTRITO DE CALLERÍA,
PROVINCIA CORONEL PORTILLO, DEPARTAMENTO
UCAYALI”

PERÍODO DE EVALUACIÓN:
DEL 20 AL 24 DE OCTUBRE DE 2025

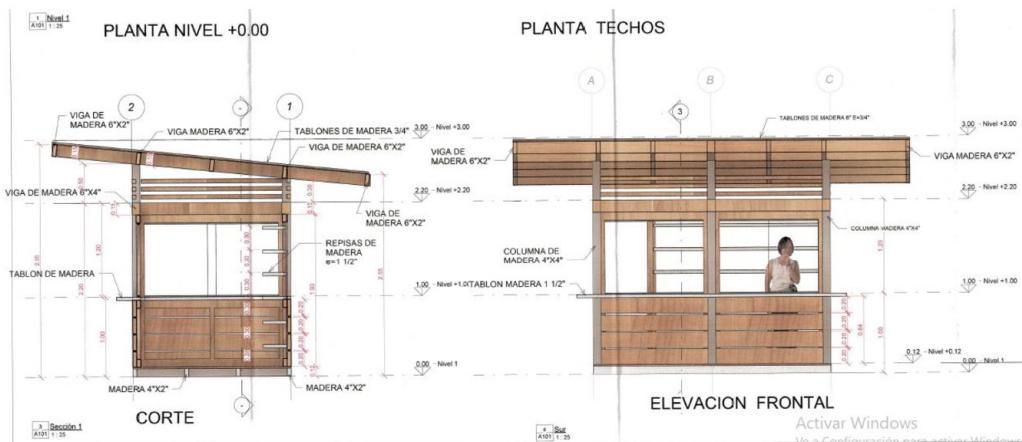
“DESCRIPCIÓN

Consiste en el suministro y colocación de cajetillas de estructura de madera. Verificar ubicación del mobiliario en lámina de intervención, verificar lámina de detalle. (...)". (El resaltado y subrayado son agregados).

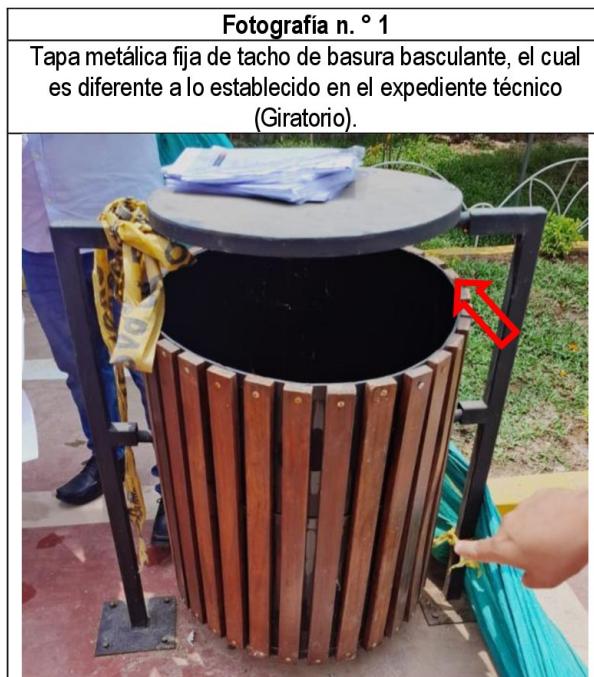
TACHO DE BASURA BASCULANTE Y DESECHOS CANIL:

Las características de los tachos de basura basculante y desecho canil, no cumplirían en su totalidad con lo indicado en la lámina “D-06- DETALLE DE TACHO”.

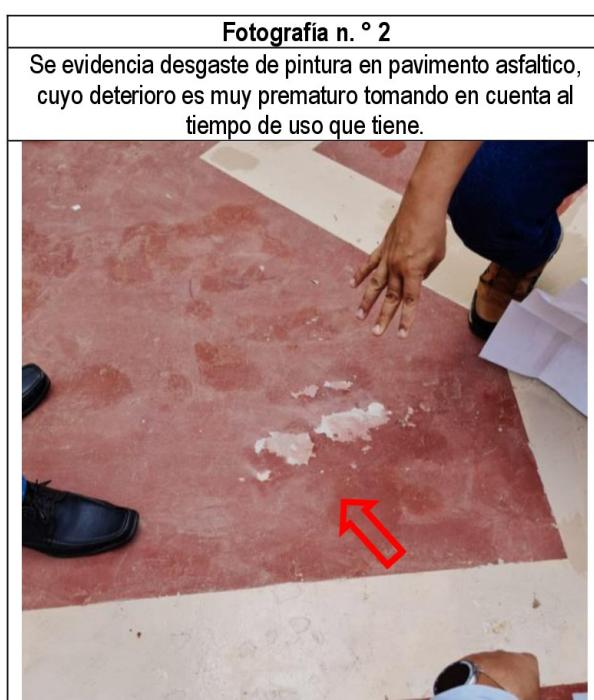
PISO DE PAVIMENTO ASFALTICO:

La pintura empleada en al pavimento asfaltico, presenta un aparente acabado de mala calidad.

No obstante, durante el recorrido de verificación, se evidencia que el pavimento asfáltico presenta zonas con desgaste de pintura en la intersección del Jr. Ucayali con el Jr. 9 de Diciembre, lo que denota deterioro prematuro del acabado superficial respecto a las condiciones esperadas de conservación.

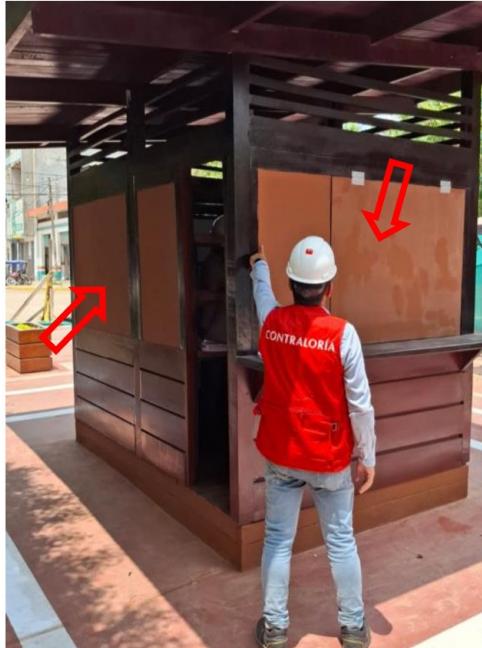
Fotografía n. ° 3	Fotografía n. ° 4
<p>Se evidencia ventana de fibrocemento e=4mm, el cual es diferente a las ventanas de cristal templando que estaba definido en el Expediente Técnico.</p>

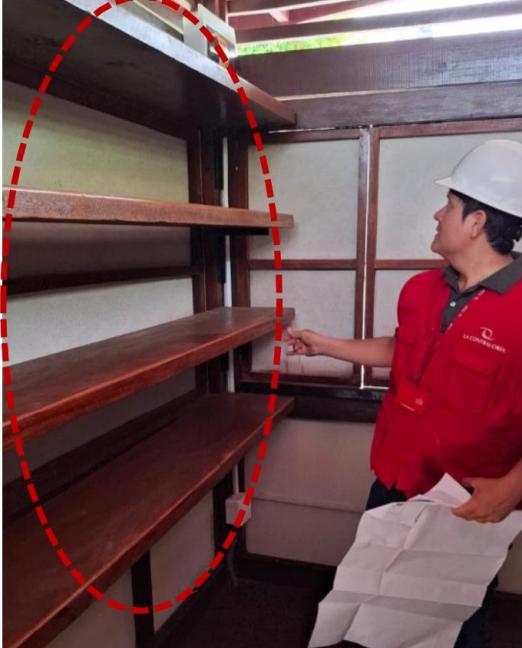
<p>Se evidencia cuatro repisas de tablones de madera colocadas el interior de los kioscos, el cual es menor a la cantidad de repisas (6) consideradas en el Expediente Técnico.</p>

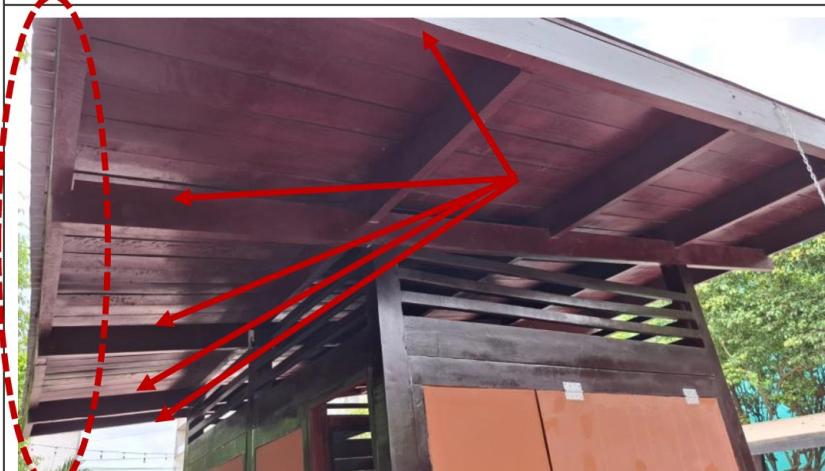
Fotografía n. ° 5
<p>Se evidencia que las vigas de madera de 6"x2" no están alineadas, asimismo no cuenta con la misma cantidad de vigas, establecidos en los planos del Expediente Técnico.</p>

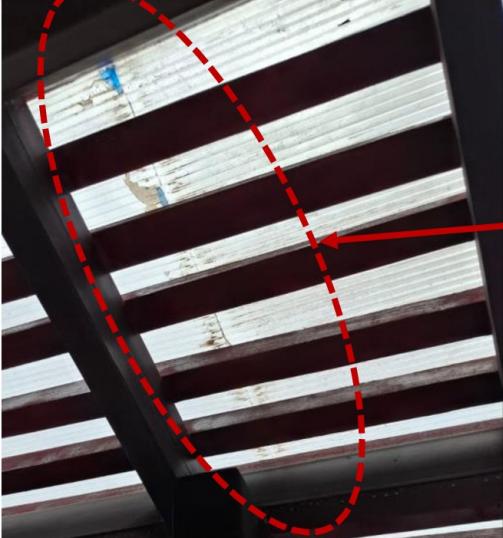
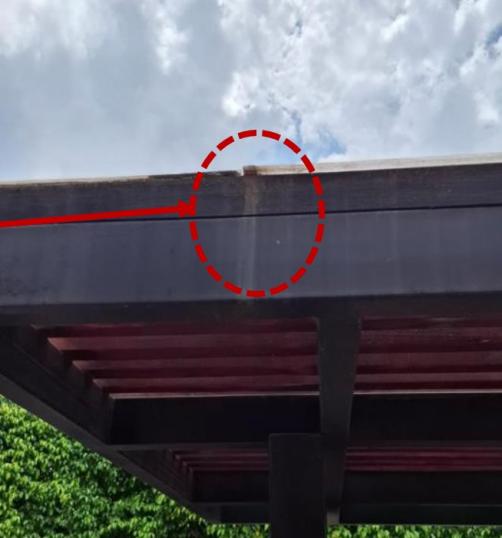
Proceso constructivo aparentemente deficiente correspondiente a la instalación y unión de las planchas de policarbonato en las bancas con cobertura, así como la colocación de una tabla con grietas en uno los asientos de las bancas de madera.

Fotografía n. ° 6	Fotografía n. ° 7
Se evidencia la unión de planchas de policarbonato sin elemento de unión y sellado adecuado en el sentido perpendicular a los listones, el cual contraviene lo establecido en el Expediente Técnico, lo que podría generar filtraciones y/o el correcto funcionamiento de la cubierta

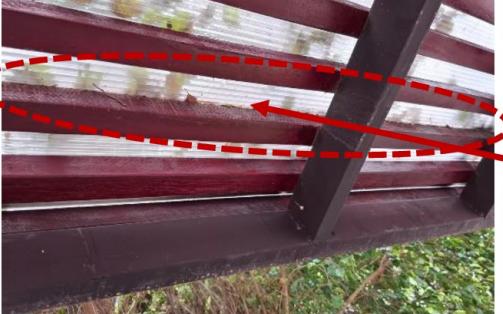
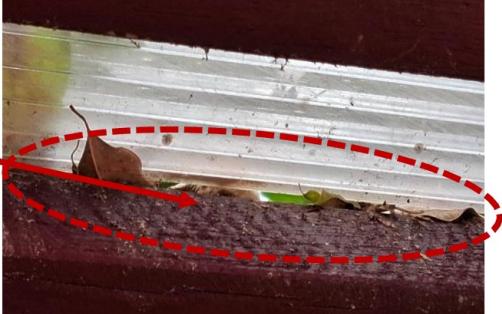
Fotografía n. ° 8	
Asimismo, se evidencia la unión de planchas de policarbonato sin una correcta unión y sellado, en el sentido longitudinal de los listones, el cual contraviene lo establecido en el Expediente Técnico.

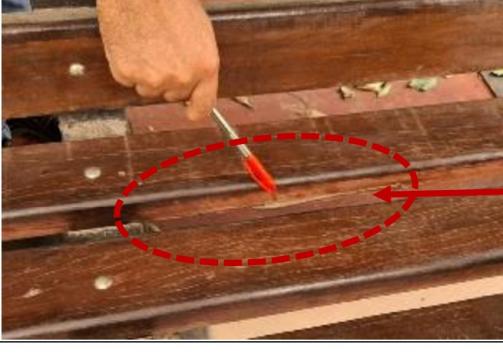
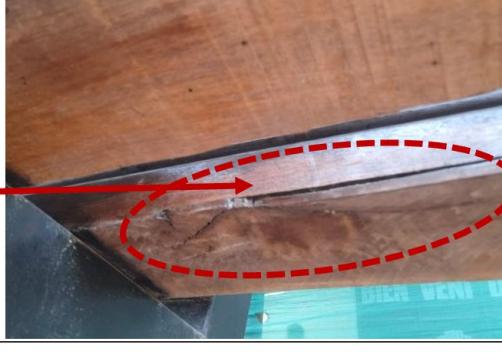
Fotografía n. ° 10	
Se evidencia la evidencia grieta longitudinal en una de las tablas que conforman los asientos de las bancas de madera, lo que denota un prematuro deterioro del material.

- Se evidencia la presencia de grieta longitudinal en una de las tablas que conforman los asientos de las bancas de madera, lo que denota deterioro del material y posible deficiencia en el proceso de instalación o en la calidad del elemento empleado.

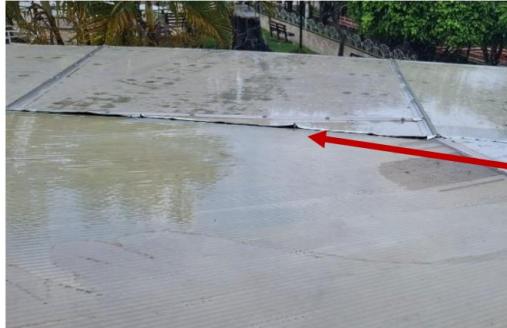
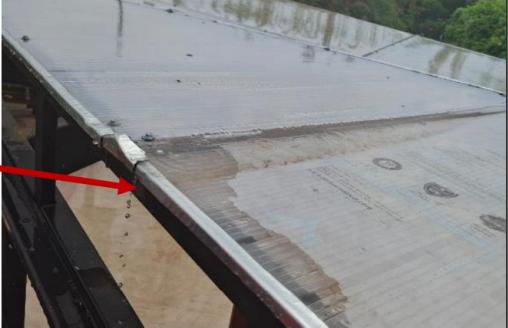
Los elementos de unión entre las planchas de policarbonato que conforman la cobertura no cumplirían en su totalidad con el requerido en los planos de los documentos contractuales citados precedentemente.

Fotografía n. ° 12	Fotografía n. °13
Se evidencia la ausencia de elementos de unión (perfles de aluminio) entre las planchas de policarbonato, pero si observa el empleo de cinta impermeable tipo "tapa lluvias" como elemento de sellado en las juntas, el cual contraviene lo establecido en el expediente técnico.

- Se evidencia la ausencia de elementos de unión entre las planchas de policarbonato que conforman la cobertura, así como el uso de cinta impermeable tipo "tapa lluvias" aplicada de manera puntual para sellar algunas juntas o encuentros, lo que no garantiza la estanqueidad de la cobertura.
- Se evidencia el desprendimiento prematuro de la lámina protectora del policarbonato, lo que indica una deficiencia en la adherencia o en la calidad del material utilizado, pudiendo afectar su desempeño frente a la intemperie.

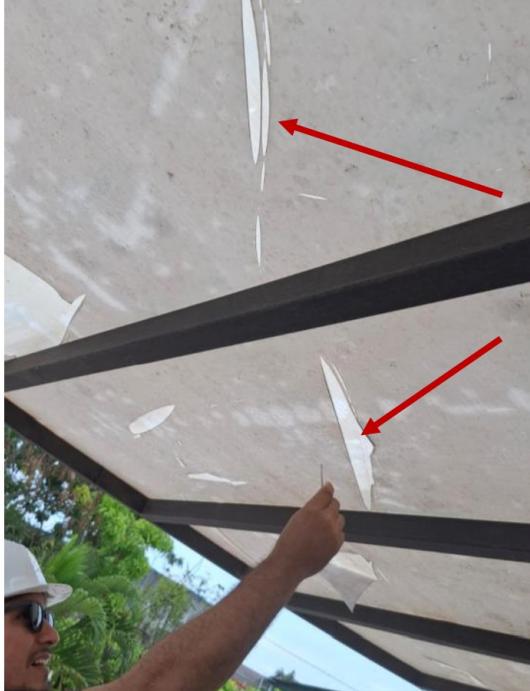
Fotografía n. ° 14
Asimismo, se evidencia desprendimiento prematuro de la lámina protectora de la planta de policarbonato.

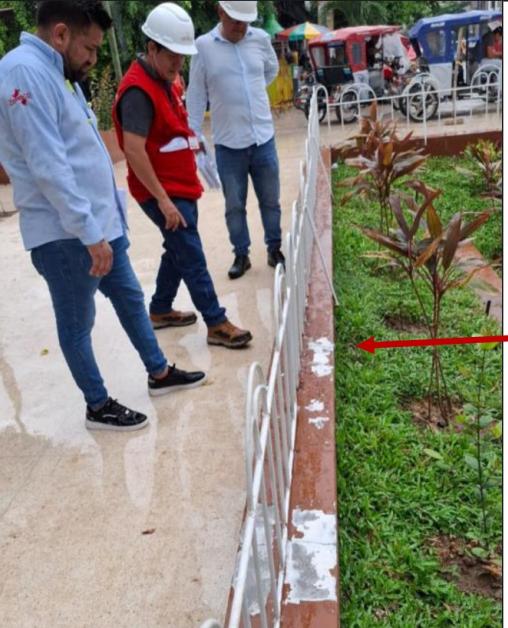
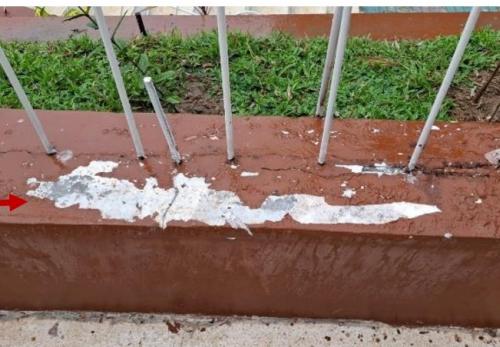
La pintura empleada en los elementos exteriores de la Plaza del Reloj Público, presenta un aparente acabado de mala calidad.

Fotografía n. ° 15	Fotografía n. °16
Se evidencia desgaste prematuro de pintura en sardinel y muros laterales de escalera de ingreso.

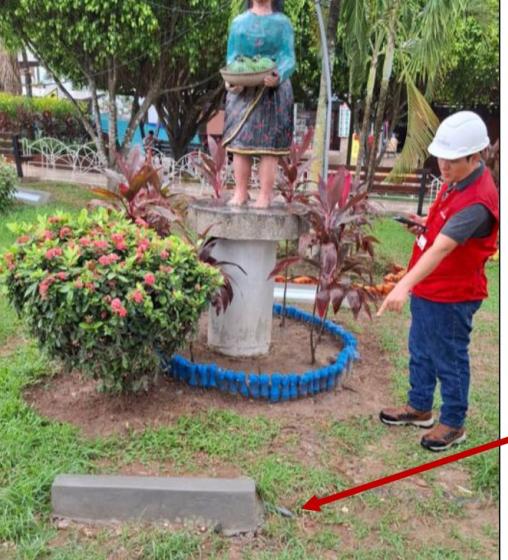
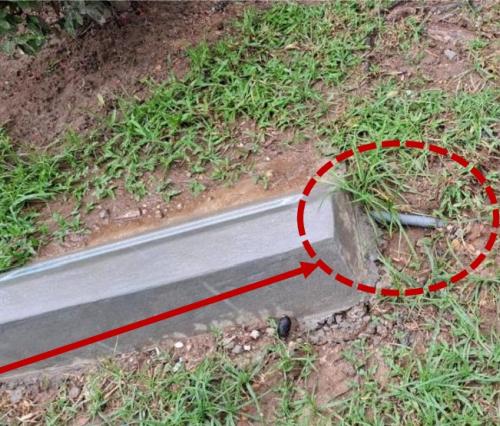
Las conexiones eléctricas subterráneas para la alimentación de las luminarias empotradas en piso, no estarían cumpliendo totalmente con lo estipulado en las láminas (IE-01, IE-02 Y IE-03) de los planos del Expediente Técnico.

Fotografía n. ° 17	Fotografía n. °18
Se evidencia tubería flexible expuesta sobre el nivel del terreno natural, correspondiente a las luminarias empotradas en piso, situación que no garantiza seguridad y protección al sistema eléctrico.

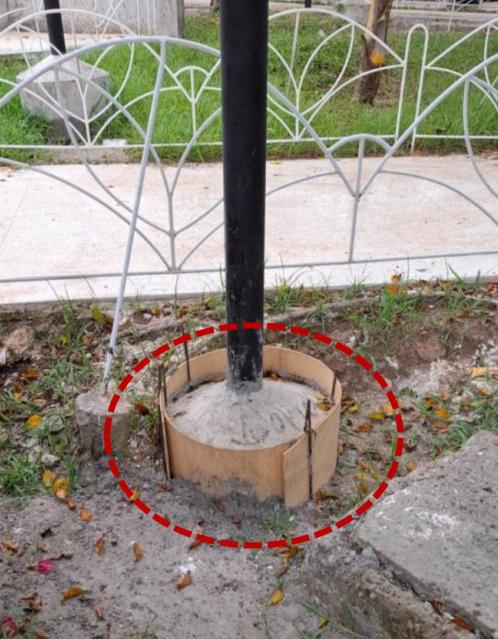
Durante el desarrollo de la inspección, se pudo constatar la falta de limpieza final en obra, a pesar que la mencionada Obra se terminó recepcionando el 23 de setiembre de 2025.

Fotografía n. ° 19	Fotografía n. °20
<p>Se evidencia encofrado sin retirar en el pedestal de un poste metálico tubular, correspondiente al sistema de alumbrado público existente</p>

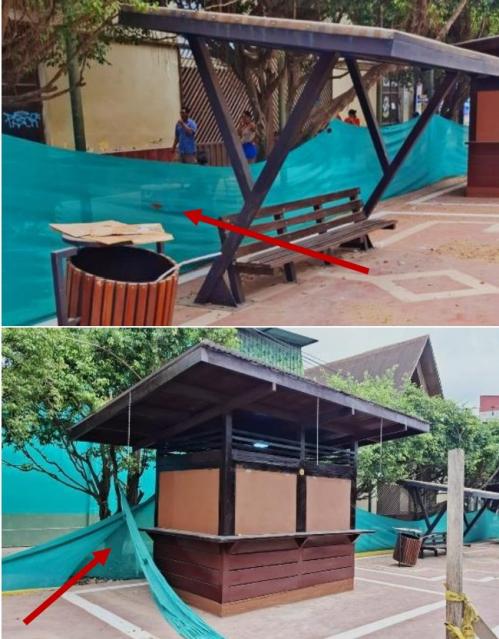
<p>Se evidencia cerco provisional c/ malla raschell sin retirar</p>

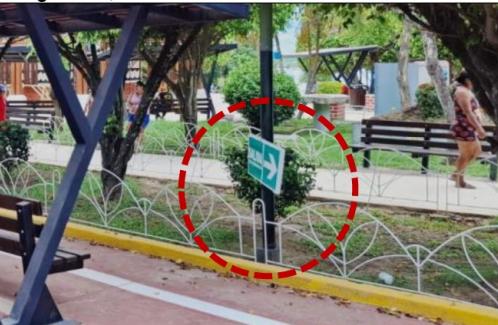
<p>Fotografía n. ° 21</p> <p>Se evidencia carteles de señalización temporal de seguridad, así como el cartel de obra sin retirar</p>

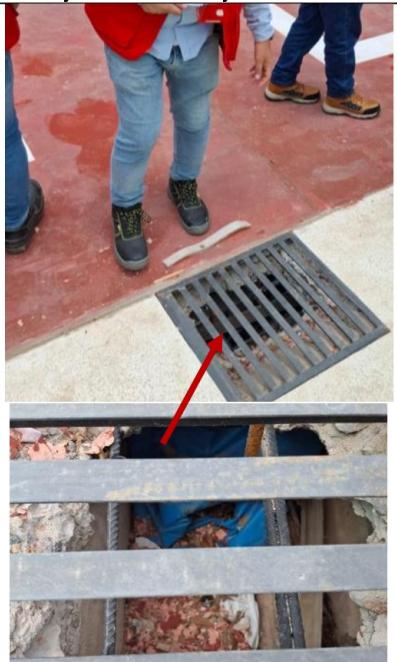
<p>Fotografía n. °22</p> <p>Se evidencia falta de limpieza posterior a la ejecución de la rejilla metálica</p>
