**INFORME DE HITO DE CONTROL
N.º 008-2025-OCI/0479-SCC**

**“EJECUCIÓN DE LA OBRA: MEJORAMIENTO DE LA RED DE
AGUA Y DESAGÜE DEL PUERICULTORIO PÉREZ ARANÍBAR
DE LA SOCIEDAD DE BENEFICENCIA DE LIMA
METROPOLITANA”**

**HITO DE CONTROL N.º 1 - AVANCE DEL PROCESO
CONSTRUCTIVO DE LA OBRA**

**PERÍODO DE EVALUACIÓN:
DEL 9 DE JULIO AL 22 DE JULIO DE 2025**

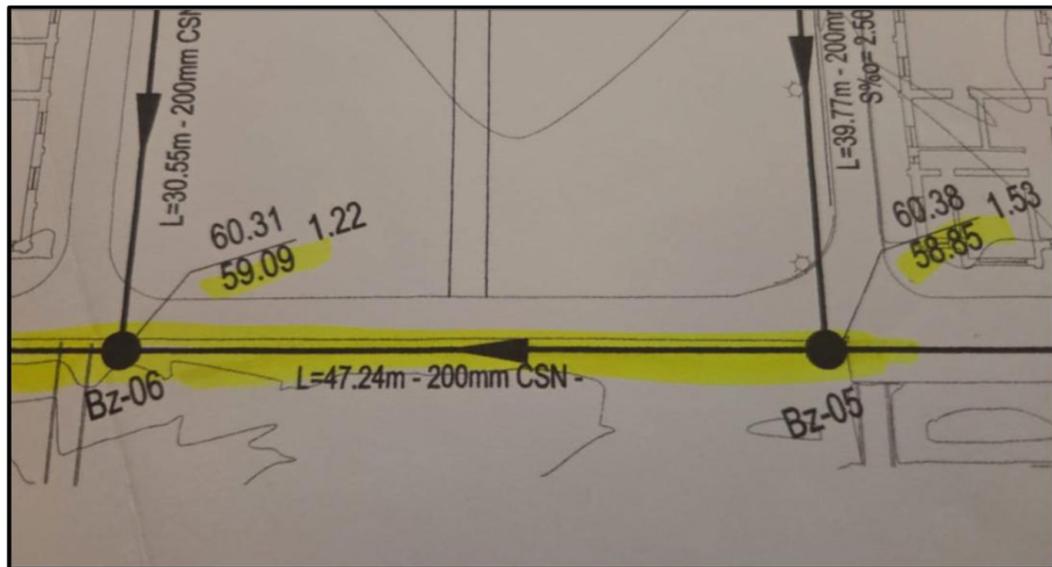
Imagen n.º 01
Vista del buzón 05 y 06 mostrando cota de tapa, de fondo, altura y longitud entre buzón

En ese orden, se tiene que los trabajos de remplazo de tuberías existentes mediante el método de Cracking en los tramos entre los buzones 05 a 06, 06 a 07, y 09 a 10 se habrían ejecutado en contra pendiente; conforme se visualiza en los planos EX-01 y EX-02 del Expediente Técnico, que se presentan a continuación:

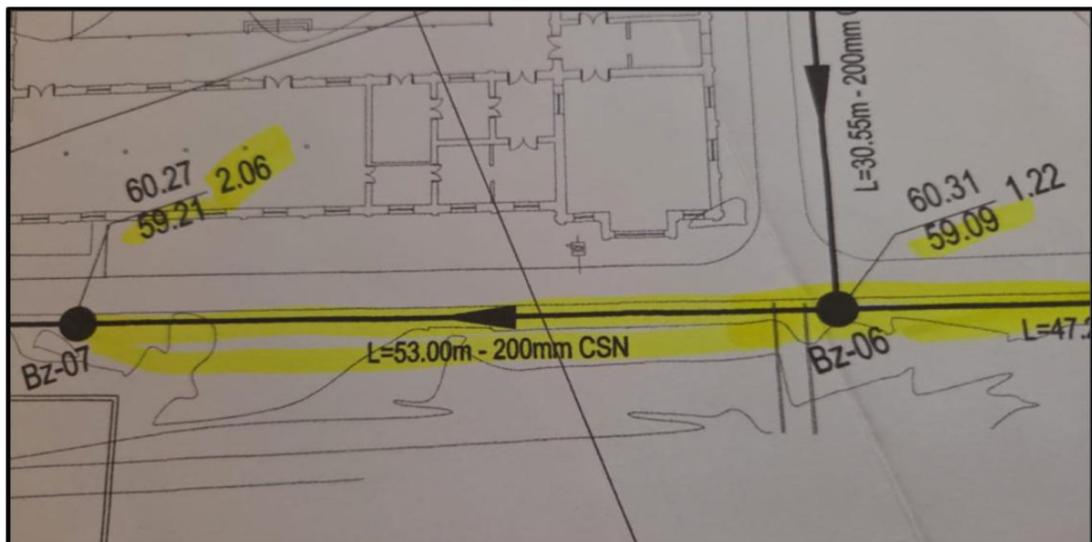
Imagen n.º 02
Vista del buzón 06 y 07 mostrando cota de tapa, de fondo, altura y longitud entre buzón

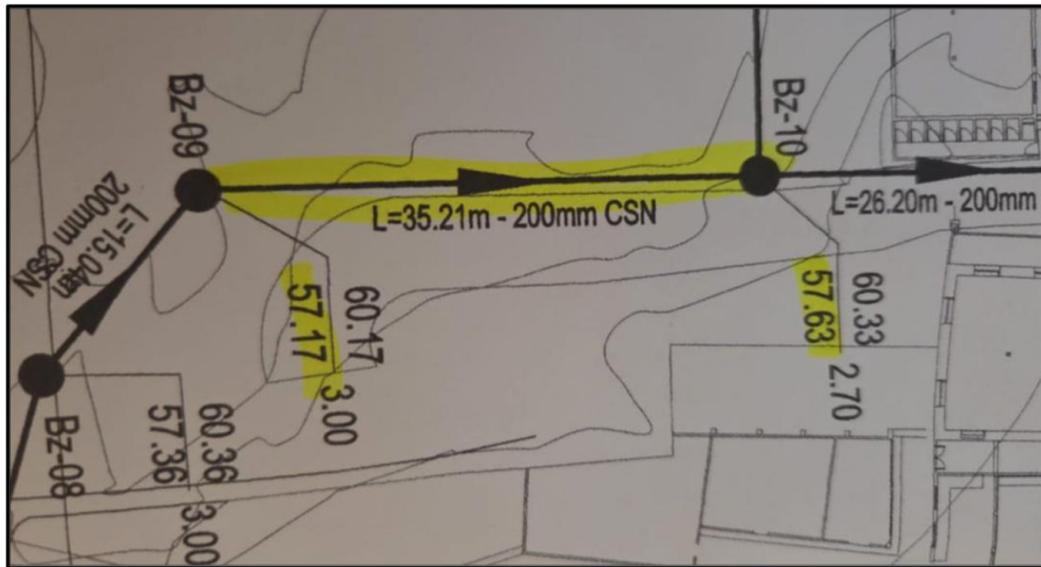
Imagen n.º 03

Vista del buzón 09 y 10 mostrando cota de tapa, de fondo, altura y longitud entre buzón

Sin embargo, en el Informe Técnico n.º 05-2025-IESA/ING-CIVIL de 22 de julio de 2025 de la Comisión de Control, se advierte que, de acuerdo con los planos del Expediente Técnico de enero de 2025 suscrito por el proyectista Ing. Arturo Huatuco Maldonado, la diferencia de cotas de fondo entre el buzón 01 (CB 01) y el buzón 16 (CB 16) es 2.83 metros, estando el buzón 16 ubicado fuera del Puericultorio en la Av. Antonio Raymondi y perteneciente a la red externa de SEDAPAL. Por tanto, se tiene que, si la distancia horizontal (Long. Buzones) entre los buzones 01 y el 16 es de 622.29 metros, se obtiene una Pendiente Promedio de 0.0045 m/m, como sigue:

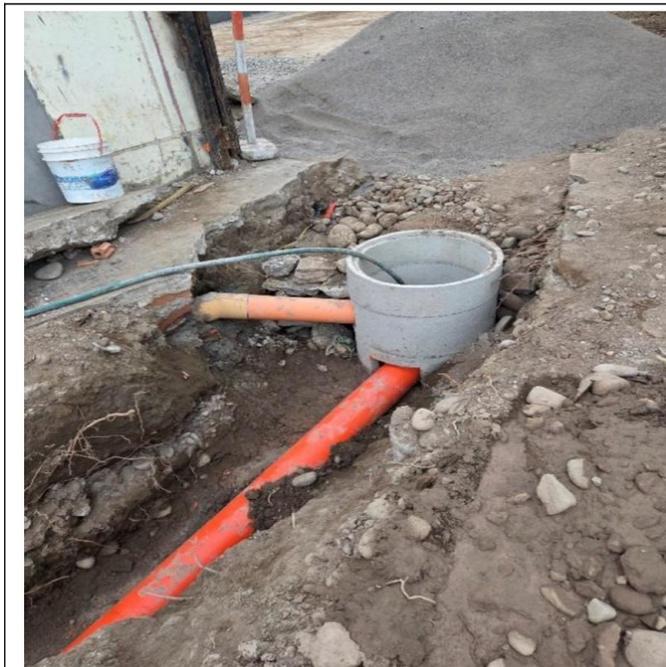
Se aprecia la instalación de tubería HDPE en el último tramo de la red de desagüe, faltando los pasamuros en el encuentro de la tubería con la buzóneta, además, no se aprecia la cama de arena sobre la cual se sienta la tubería contraviniendo lo que menciona el expediente técnico, y el material de relleno se está ejecutando con material propio sin zarandear, es decir el proceso de compactación se realiza sin retirar las mismas piedras del material, situación que puede dañar la tubería a largo plazo.

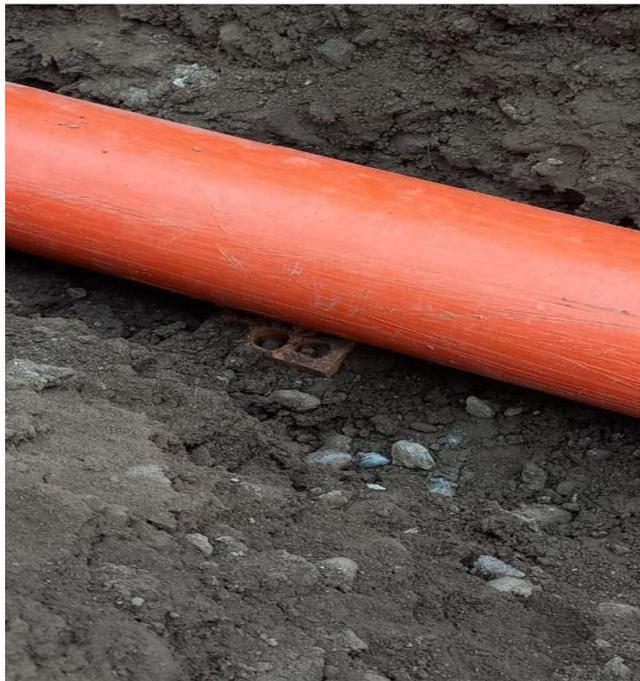
Se aprecia la falta de cama de arena y del material de relleno apropiado, incluso se aprecia elementos extraños como ladrillos en la base y en contacto con la tubería, que en un posterior trabajo de compactación podrían dañar la tubería HDPE reduciendo su vida útil. El procedimiento de instalación de la tubería no está cumpliendo con lo indicado en los análisis de costos unitarios donde se indica que el relleno debe efectuarse con “material de préstamo selecto arena gruesa” y “material propio zarandeado tipo selecto”

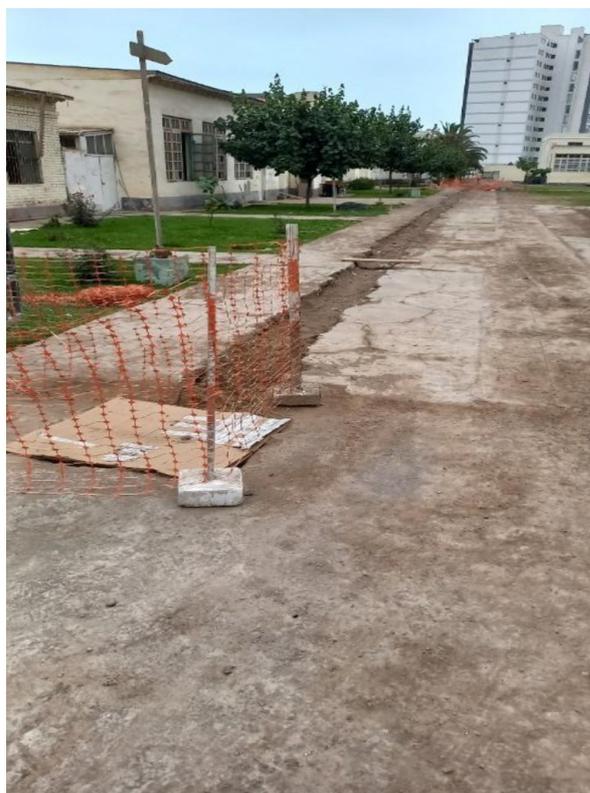
Trabajos realizados a la matriz principal entre los buzones Bz-12 y Bz-14, donde se aprecia trabajos de apertura de zanja en un trazo paralelo al trazo existente interviniendo en losa de concreto, sin embargo se apreció que los trabajos de rotura fueron realizados sin emplear la coartadora de concreto, lo cual ocasiono daños adicionales innecesarios a la losa, también se aprecia que el material de relleno es el material propio no selecto o no zarandeado, contraviniendo lo especificado en los análisis de costos unitarios, donde se indica que el relleno debe efectuarse con “material de préstamo selecto arena gruesa” y “material propio zarandeado tipo selecto”.

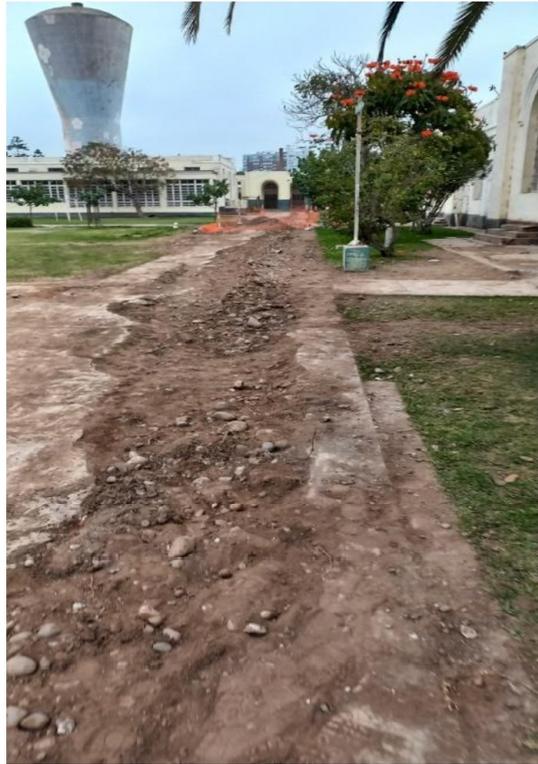
Vista similar a la anterior donde se aprecia trabajos de relleno compactado realizado con material propio no selecto o no zarandeado, no se tuvo evidencia de la presencia de zaranda estática para obtener el "material propio zarandeado tipo selecto" señalado en los análisis de costos unitarios.

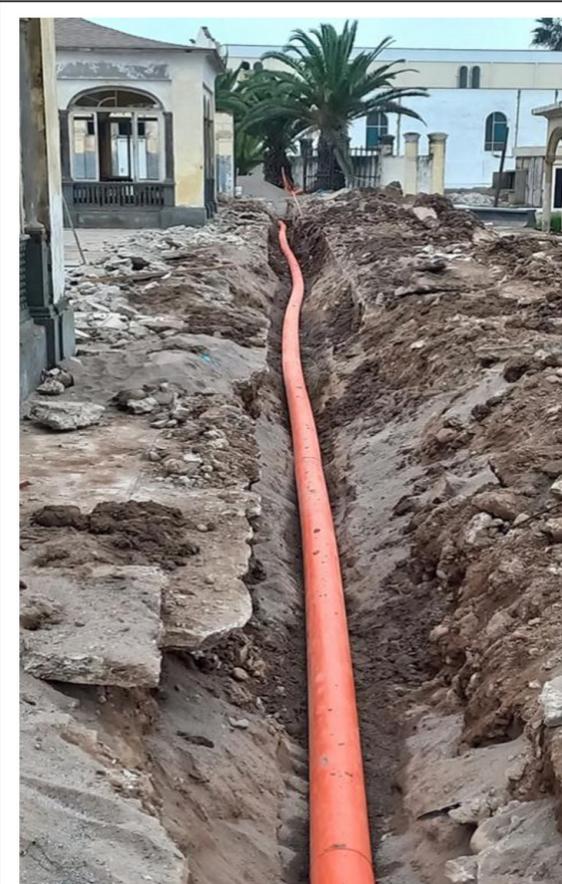
Vista de la tubería instalada entre los buzones Bz-15 y Bz-16 al final del tramo del colector principal, donde se aprecia la incorrecta alineación de la tubería debido a los salientes de la excavación de la zanja, según el asistente del residente de obra, único representante del contratista durante la inspección, confirmó que la pendiente en este tramo expuesto es aproximadamente del 0.6% en lugar de 2% indicado en el expediente técnico.

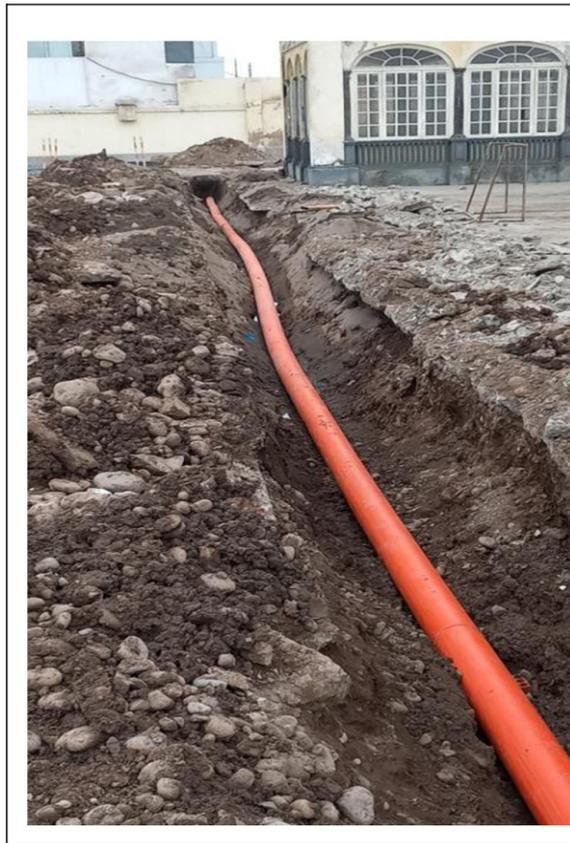
Vista similar a la anterior donde se aprecia desde otro ángulo la incorrecta alineación de la tubería en el fondo de la zanja, además de la inexistencia de una cama de arena, de una zaranda para obtener el “material propio zarandeado tipo selecto” señalado en los análisis de costos unitarios de esta partida.
